Asbestinventarisatetest

Brusselsesteenweg 427, 2800 Mechelen

Attestnummer : 20240905-000436.000

Uitgegeven op : 05.09.2024

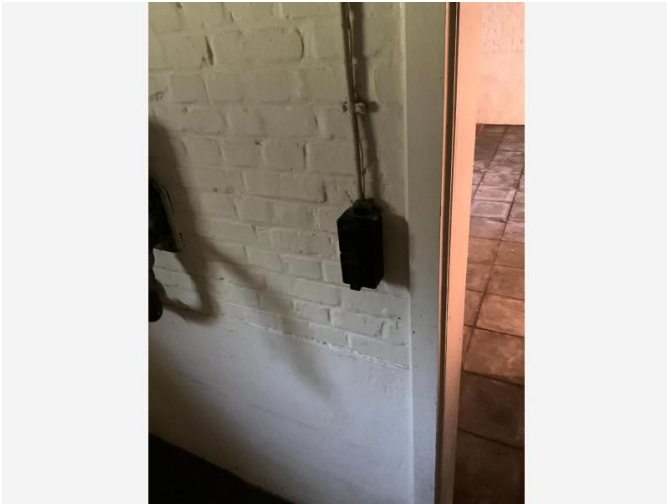
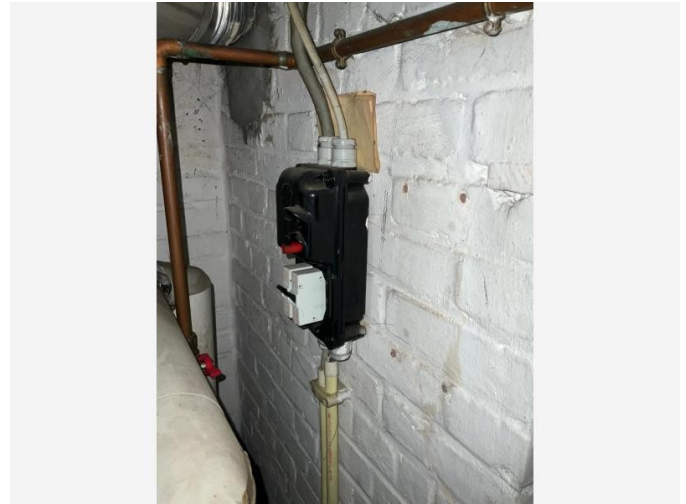
Eindbeoordeling materiaalrisico	Verhoogd materiaalrisico en/of verhoogde kans op vezelvrijgave
---------------------------------	--

Gebondenheid	Categorie 1: hechtgebonden in oorsprong
Asbestsoort (vezeltype)	Crocidoliet aanwezig
Asbestconcentratie	Laag (< 50%)
Afschermingsgraad van het gehele materiaal	Geheel of deels (ook) vrij aan de binnenlucht
Toestand van het materiaal	Licht beschadigd, licht verweerd. Intact calciumsilicaatmateriaal of categorie III 'gebondenheid'

Beschrijving	bakeliet objecten
Omgeving	Binnen
Primaire drager	Communicatie en elektrische infrastructuur en uitrusting
Asbestmateriaal	Plaat, paneel, tablet - Type Bakeliet
Bindmiddel van asbestmateriaal	Kunststof of -hars
Gebondenheid op basis van bindmiddel	Hecht
Hoeveelheid (oppervlakte - dikte - aantal)	<ul style="list-style-type: none">• 5,00 m² - 2,00 cm - 1 stuk
Totaal volume	0,10 m ³
Eenvoudig bereikbaar	Ja
Bevestigingswijze	<ul style="list-style-type: none">• Verlijmd, ingegoten, versmeerd• Geschroefd
Identificatiemethode	Vaststelling zonder monsternamen
Destructieve handeling voor identificatie	Nee

Verwijderen

- Zorg voor een veilig beheer. Vermijd het beschadigen van het asbestmateriaal. Controleer de toestand jaarlijks op wijzigingen.

- Eenvoudige handelingen: mag via doe-het-zelf of door werknemer(s) met opleidingsattest eenvoudige handelingen
Indien het asbesthoudend materiaal volledig intact is en er geen vrije asbestvezels zichtbaar zijn, voorziet de wet geen verplichting om deze asbestverdachte toepassing te laten verwijderen door een firma met een opleidingsattest eenvoudige handelingen. U mag, in principe, deze asbesttoepassing zelf verwijderen met in achtneming van de nodige veiligheidsmaatregelen om uzelf en uw omgeving te beschermen. Tijdens het verwijderen van de asbesttoepassing moet het materiaal intact blijven.

De verwijdering van het materiaal moet met de nodige zorg en veiligheidsvoorzieningen gebeuren en best door uw elektriciens.

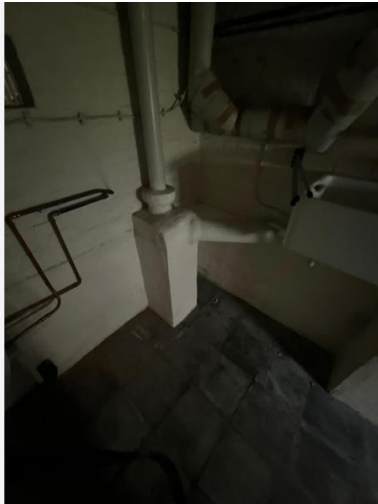
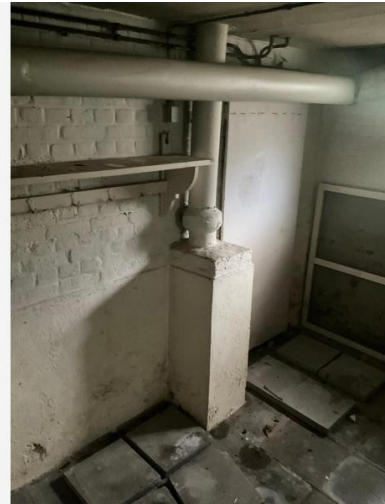
Eindbeoordeling materiaalrisico	Verhoogd materiaalrisico en/of verhoogde kans op vezelvrijgave
---------------------------------	--

Gebondenheid	Categorie 1: hechtgebonden in oorsprong
Asbestsoort (vezeltype)	Crocidoliet aanwezig
Asbestconcentratie	Laag (< 50%)
Afschermingsgraad van het gehele materiaal	Geheel of deels (ook) vrij aan de binnenlucht
Toestand van het materiaal	Licht beschadigd, licht verweerd. Intact calciumsilicaatmateriaal of categorie III 'gebondenheid'

Beschrijving	buizen kelder
Omgeving	Binnen
Primaire drager	Sanitaire infrastructuur en uitrusting (toe- en afvoer)
Asbestmateriaal	Buis, koker, leiding, pijp, doorvoer
Bindmiddel van asbestmateriaal	Cement
Gebondenheid op basis van bindmiddel	Hecht
Hoeveelheid (lengte - omtrek - dikte - aantal)	<ul style="list-style-type: none">• 5,00 m - 0,50 cm - 2,00 cm - 1 stuk
Totaal volume	< 0,001 m ³
Eenvoudig bereikbaar	Ja
Bevestigingswijze	<ul style="list-style-type: none">• Verlijmd, ingegoten, versmeerd
Identificatiemethode	Vaststelling zonder monstername
Destructieve handeling voor identificatie	Nee
Opmerking	de kans is zeer groot dat deze verder doorlopen onder de grond

Verwijderen

- Zorg voor een veilig beheer. Vermijd het beschadigen van het asbestmateriaal. Controleer de toestand jaarlijks op wijzigingen.

- Eenvoudige handelingen: mag via doe-het-zelf of door werknemer(s) met opleidingsattest eenvoudige handelingen
Voor een asbestverdacht afvoerkanaal voorziet de wet geen verplichting om deze asbestverdachte toepassing te laten verwijderen door een firma met een opleidingsattest eenvoudige handelingen. U mag, in principe, ongeacht beschadigingen of vrije asbestvezels, deze asbesttoepassing zelf verwijderen met inachtneming van de nodige veiligheidsmaatregelen om uzelf en uw omgeving te beschermen. Een beschadigde asbesttoepassing in slechte staat kan makkelijk verder breken of vergruizen. Er komen dan schadelijke asbestvezels vrij die ingeademd kunnen worden.

De verwijdering van het materiaal moet met de nodige zorg en veiligheidsvoorzieningen gebeuren.

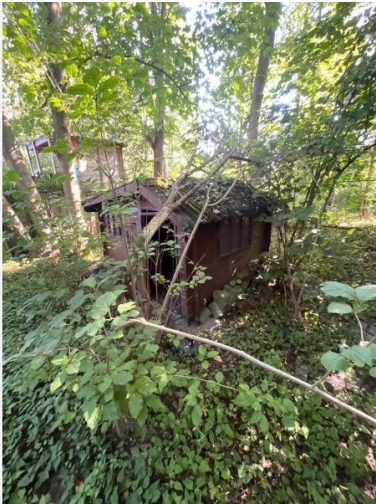
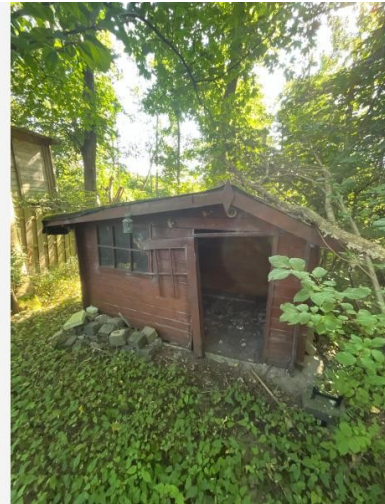
Eindbeoordeling materiaalrisico	Verhoogd materiaalrisico en/of verhoogde kans op vezelvrijgave
---------------------------------	--

Gebondenheid	Categorie 1: hechtgebonden in oorsprong
Asbestsoort (vezeltype)	Crocidoliet aanwezig
Asbestconcentratie	Laag (< 50%)
Afschermingsgraad van het gehele materiaal	Geheel of deels vrij aan de buitenlucht
Toestand van het materiaal	Matig beschadigd, matig verweerd

Beschrijving	roofing tuinhuis
Omgeving	Buiten
Primaire drager	Schuin dak
Asbestmateriaal	Dak- en gevelbekleding - Roofing
Bindmiddel van asbestmateriaal	Bitumen (roofing, teer, asfalt)
Gebondenheid op basis van bindmiddel	Hecht
Hoeveelheid (oppervlakte - aantal)	• 15,00 m ² - 1 stuk
Totale oppervlakte	15,00 m ²
Eenvoudig bereikbaar	Ja
Bevestigingswijze	• Verlijmd, ingegoten, versmeerd
Identificatiemethode	Vaststelling zonder monstername Motivatie: Groot risico op structurele gevolgschade (lekschade, werking installatie,...)
Destructieve handeling voor identificatie	Nee

Verwijderen

- Zorg voor een veilig beheer. Vermijd het beschadigen van het asbestmateriaal. Controleer de toestand jaarlijks op wijzigingen.

- Eenvoudige handelingen: mag via doe-het-zelf of door werknemer(s) met opleidingsattest eenvoudige handelingen
Voor roofing voorziet de wet geen verplichting om deze asbestverdachte toepassing te laten verwijderen door een firma met een opleidingsattest eenvoudige handelingen. U mag, in principe, ongeacht beschadigingen of vrije asbestvezels, deze asbesttoepassing zelf verwijderen met inachtneming van de nodige veiligheidsmaatregelen om uzelf en uw omgeving te beschermen. Een beschadigde asbesttoepassing in slechte staat kan makkelijk verder breken of vergruizen. Er komen dan schadelijke asbestvezels vrij die ingeademd kunnen worden.

De verwijdering van het materiaal moet met de nodige zorg en veiligheidsvoorzieningen gebeuren.

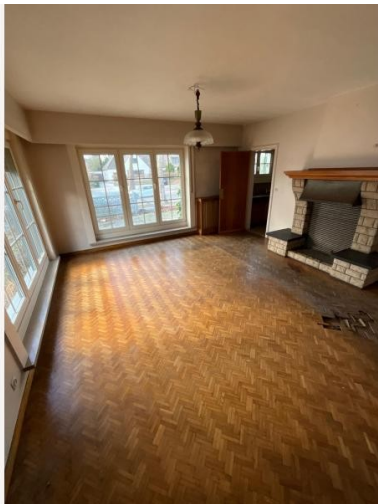
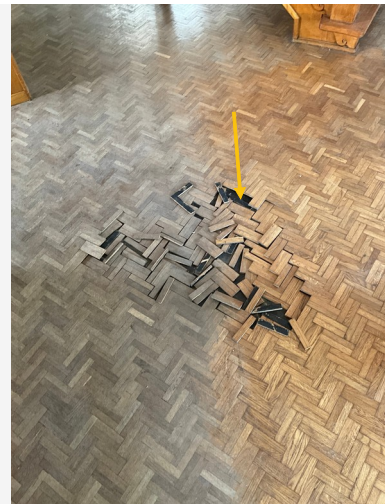
Eindbeoordeling materiaalrisico	Verhoogd materiaalrisico en/of verhoogde kans op vezelvrijgave
---------------------------------	--

Gebondenheid	Categorie 1: hechtgebonden in oorsprong
Asbestsoort (vezeltype)	Alleen chrysotiel
Asbestconcentratie	Laag (< 50%)
Afschermingsgraad van het gehele materiaal	Geheel of deels (ook) vrij aan de binnenlucht
Toestand van het materiaal	Matig beschadigd, matig verweerd

#	Type	Referentie	Resultaat
4.1	Puntmonster	P2.1	Chrysotiel

Beschrijving	lijm vloerbekleding
Omgeving	Binnen
Primaire drager	Vloer
Asbestmateriaal	In-situ afwerkingslagen - Lijmlaag
Bindmiddel van asbestmateriaal	Lijm
Gebondenheid op basis van bindmiddel	Hecht
Hoeveelheid (oppervlakte - dikte - aantal)	<ul style="list-style-type: none">• 76,00 m² - 2,00 mm - 1 stuk
Totaal volume	0,152 m ³
Eenvoudig bereikbaar	Ja
Bevestigingswijze	<ul style="list-style-type: none">• Verlijmd, ingegoten, versmeerd
Identificatiemethode	Vaststelling met monstername
Destructieve handeling voor identificatie	Nee
Opmerking	het parket is kapot dus de lijm is blootgesteld aan de lucht

Verwijderen

- Zorg voor een veilig beheer. Vermijd het beschadigen van het asbestmateriaal. Controleer de toestand jaarlijks op wijzigingen.
- Scherm in afwachting van verwijdering het asbestmateriaal af van luchtstromingen en verstoring: bijvoorbeeld door het te verpakken, te fixeren, af te dekken, signalisatie - afbakening aan te brengen, ...

- Hermetische zone (erkend asbestverwijderaar)
Het verwijderen van de lijm moet gebeuren door bedrijven erkend voor werken van afbraak of verwijdering van asbest en/of materialen die asbest bevatten.

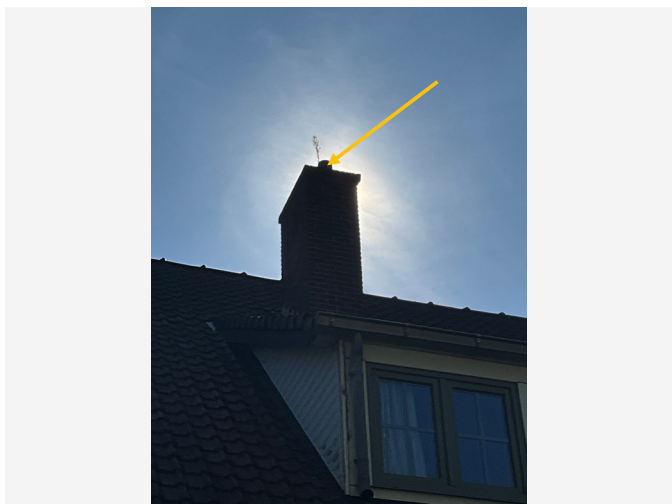
Situeringfoto

Permanente beperking

Reden: Het te onderzoeken materiaal situeert zich hoger dan 3,50 m te rekenen vanaf een veilige ondergrond

Uitleg van de asbestdeskundige: er is een schouwelement zichtbaar, maar het kan niet van dichtbij onderzocht worden. De kans bestaat dat deze asbesthoudend is.

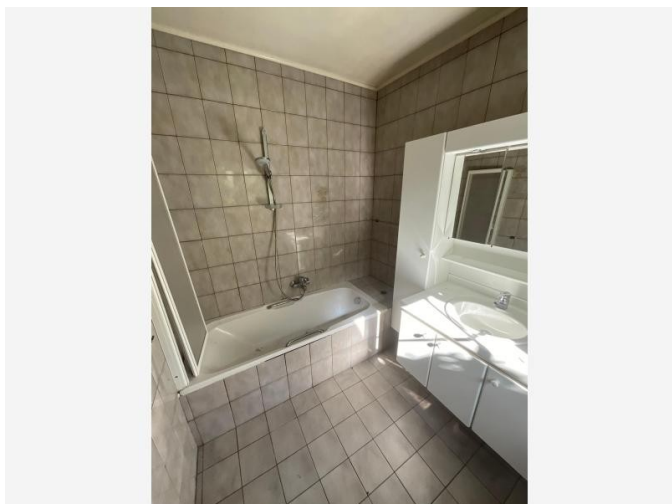
de badkamer en de 1ste verdieping heeft een vals plafond, waardoor dus niet kan nagegaan worden dat er daar pleisterwerk is. Gezien de bronfiche van pleisterwerk plafond geen melding maakt van asbest is de kans ook zeer klein dat er zich hier asbest bevindt in het pleisterwerk.

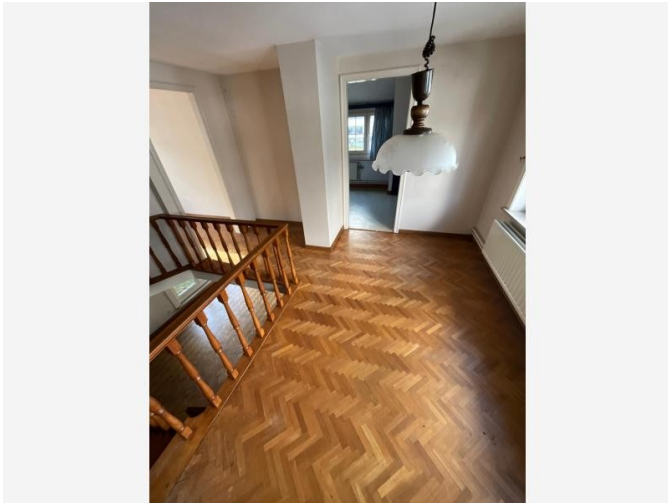
Aangezien er op het gelijkvloers een asbesthoudende lijm is gevonden onder de parket is de kans bestaande dat deze ook boven is gebruikt. Evenals kan deze vroeger gebruikt zijn, en kan dit ook onder de linoleum van de kamers liggen

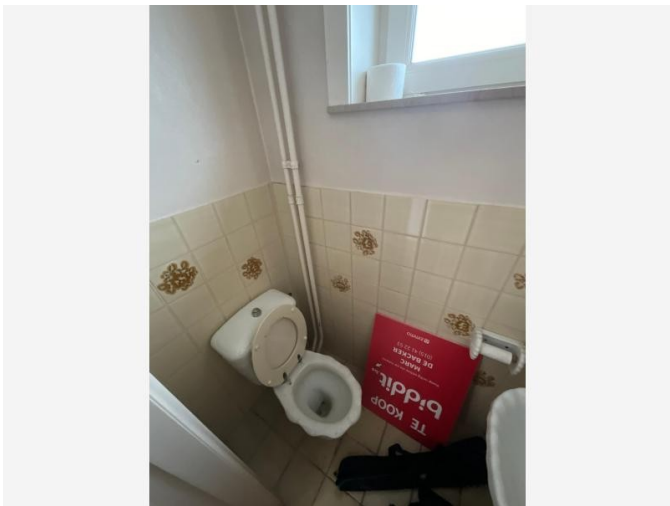
In het toilet en in de keuken zijn er feiancetegels, mogelijks zijn deze bevestigd met asbesthoudende lijm.

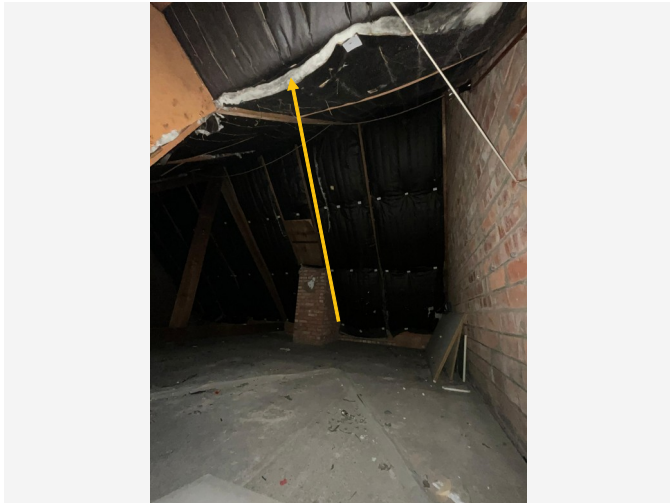
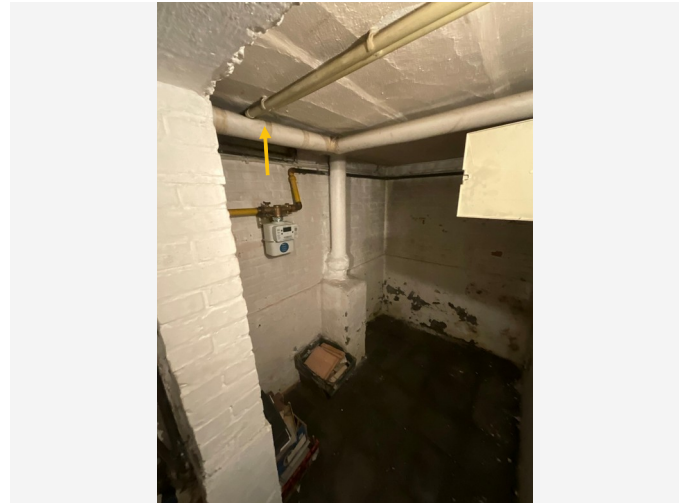
Geen asbest

#	Type	Referentie	Resultaat
9.1	Mengmonster	P1.1	Geen asbest

Beschrijving	isolatie leiding en dak
Omgeving	Binnen
Primaire drager	Schuin dak
Bindmiddel van materiaal	Weinig of geen bindmiddel (textiel, bevloking, ...)
Gebondenheid op basis van bindmiddel	Niet-hechtgebonden
Hoeveelheid (gewicht - aantal)	<ul style="list-style-type: none">• 100,00 kg - 1 stuk
Totaal gewicht	100,00 kg
Identificatiemethode	Vaststelling met monstername
Destructieve handeling voor identificatie	Nee
Opmerking	het betreft de isolatie van de leidingen in de kelder als deze van in de zolder

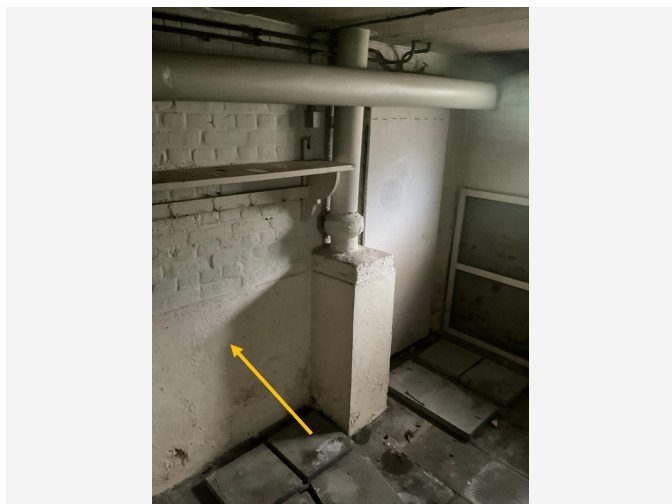
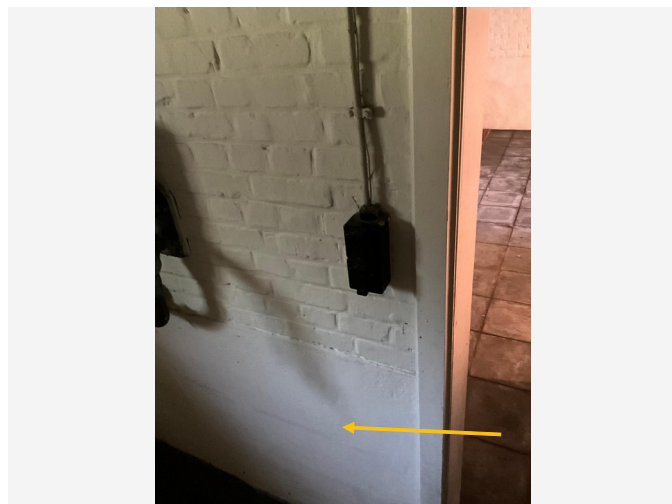
Geen asbest

#	Type	Referentie	Resultaat
10.1	Mengmonster	M2.1	Geen asbest

Beschrijving	cementering
Omgeving	Binnen
Primaire drager	Binnenwand
Bindmiddel van materiaal	Cement
Gebondenheid op basis van bindmiddel	Hecht
Hoeveelheid (gewicht - aantal)	• 30,00 kg - 1 stuk
Totaal gewicht	30,00 kg
Identificatiemethode	Vaststelling met monstername
Destructieve handeling voor identificatie	Nee

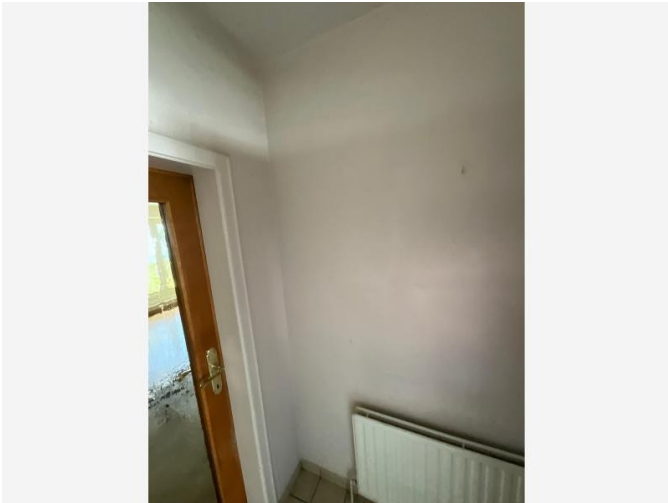
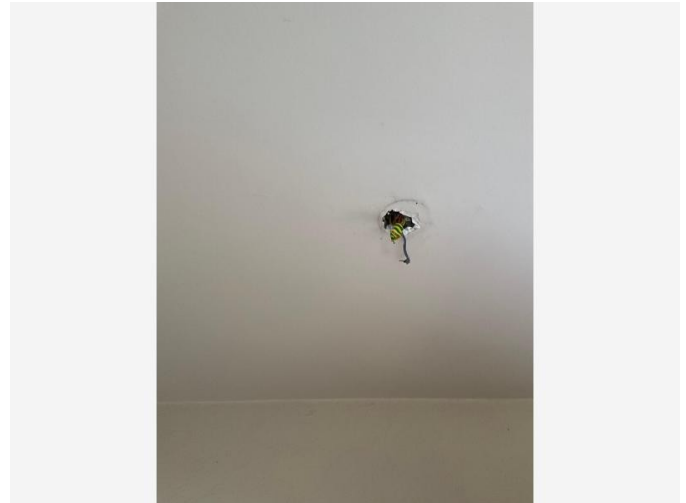
Fiche 11: pleisterwerk plafond

Geen asbest

#	Type	Referentie	Resultaat
11.1	Mengmonster	M1.2	Geen asbest

Beschrijving	pleisterwerk plafond
Omgeving	Binnen
Primaire drager	Plafond
Bindmiddel van materiaal	Gips - kalk
Gebondenheid op basis van bindmiddel	Niet-hechtgebonden
Hoeveelheid (oppervlakte - dikte - aantal)	• 178,00 m ² - 2,00 cm - 1 stuk
Totaal volume	3,56 m ³
Identificatiemethode	Vaststelling met monstername
Destructieve handeling voor identificatie	Nee
Opmerking	geen staalname van stookplaats want geen pleisterwerk

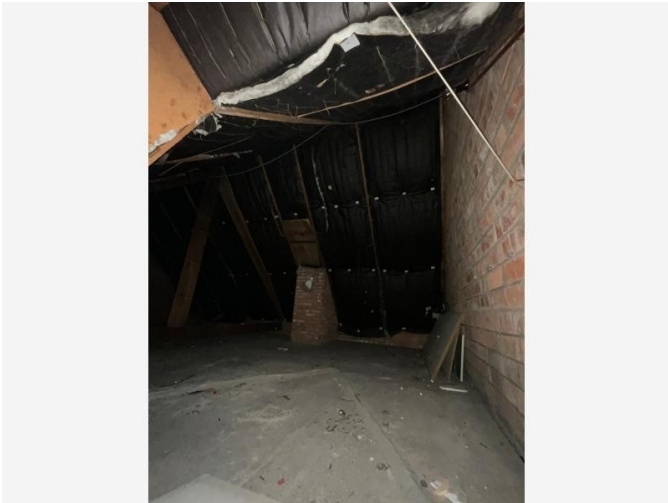
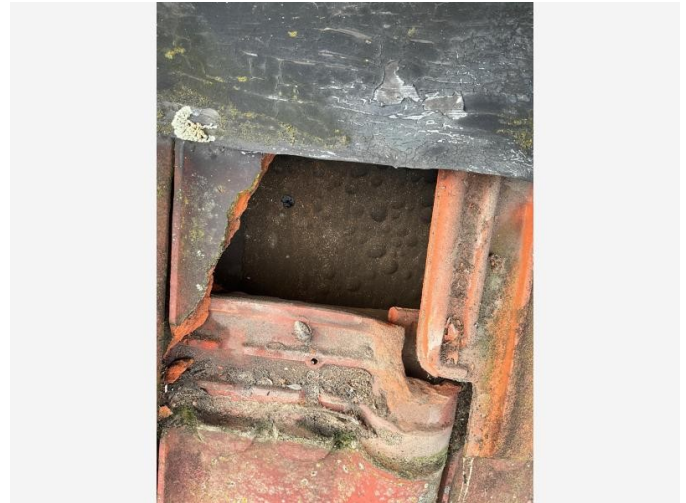
Geen asbest

#	Type	Referentie	Resultaat
12.1	Puntmonster	P3.1	Geen asbest

Beschrijving	onderroofing dak
Omgeving	Binnen
Primaire drager	Schuin dak
Bindmiddel van materiaal	Bitumen (roofing, teer, asfalt)
Gebondenheid op basis van bindmiddel	Hecht
Hoeveelheid (oppervlakte - aantal)	• 85,00 m ² - 1 stuk
Totale oppervlakte	85,00 m ²
Identificatiemethode	Vaststelling met monsternamen
Destructieve handeling voor identificatie	Nee

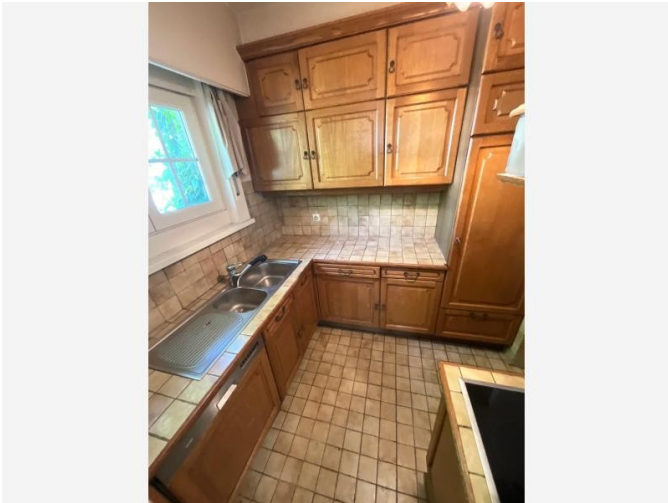
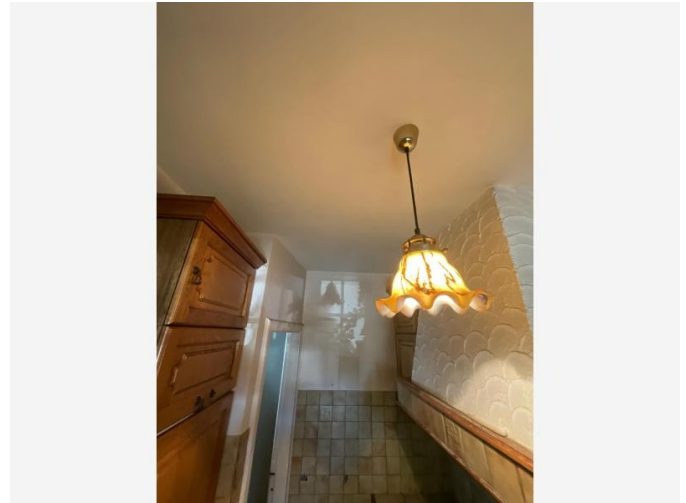
Fiche 13: Pleisterwerk wanden

Geen asbest

#	Type	Referentie	Resultaat
13.1	Mengmonster	M1.1	Geen asbest

Beschrijving	Pleisterwerk wanden
Omgeving	Binnen
Primaire drager	Binnenwand
Bindmiddel van materiaal	Gips - kalk
Gebondenheid op basis van bindmiddel	Niet-hechtgebonden
Hoeveelheid (oppervlakte - dikte - aantal)	• 228,20 m ² - 2,00 cm - 1 stuk
Totaal volume	4,564 m ³
Identificatiemethode	Vaststelling met monsternamen
Destructieve handeling voor identificatie	Nee
Opmerking	geen van de stookplaats aangezien daar geen pleisterwerk was
