Asbestinventarisatetest

12025D0672/00B002 - Het betreft het stuk gebouw aan de Ravenbergstraat 18-20 te Mechelen. Het is een deel van het schoolgebouw, maar vormt een

Attestnummer : 20250122-000332.000

Uitgegeven op : 22.01.2025

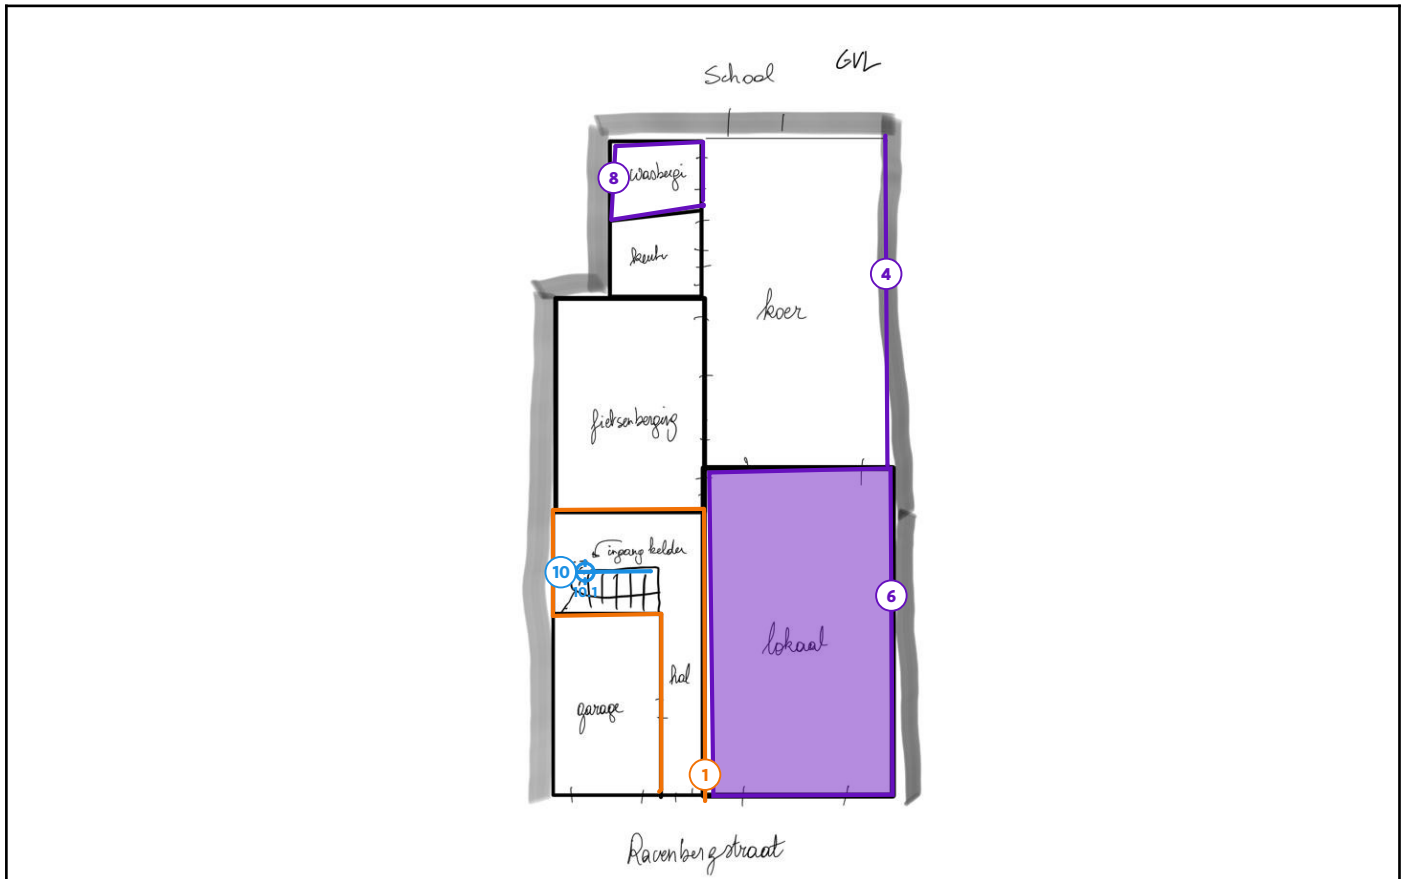
Plan 1.1: Gelijkvloers

Beschrijving	Type	Actie
1. Platen hal	Asbestmateriaal	Verwijderen
4. Deksteen buren	Beperking	-
6. Valse vloer	Advies	-
8. Tegels wasruimte	Advies	-
10. Plaat deur kelder	Geen asbest	-
10.1 Code: P1.1	Puntmonster	-

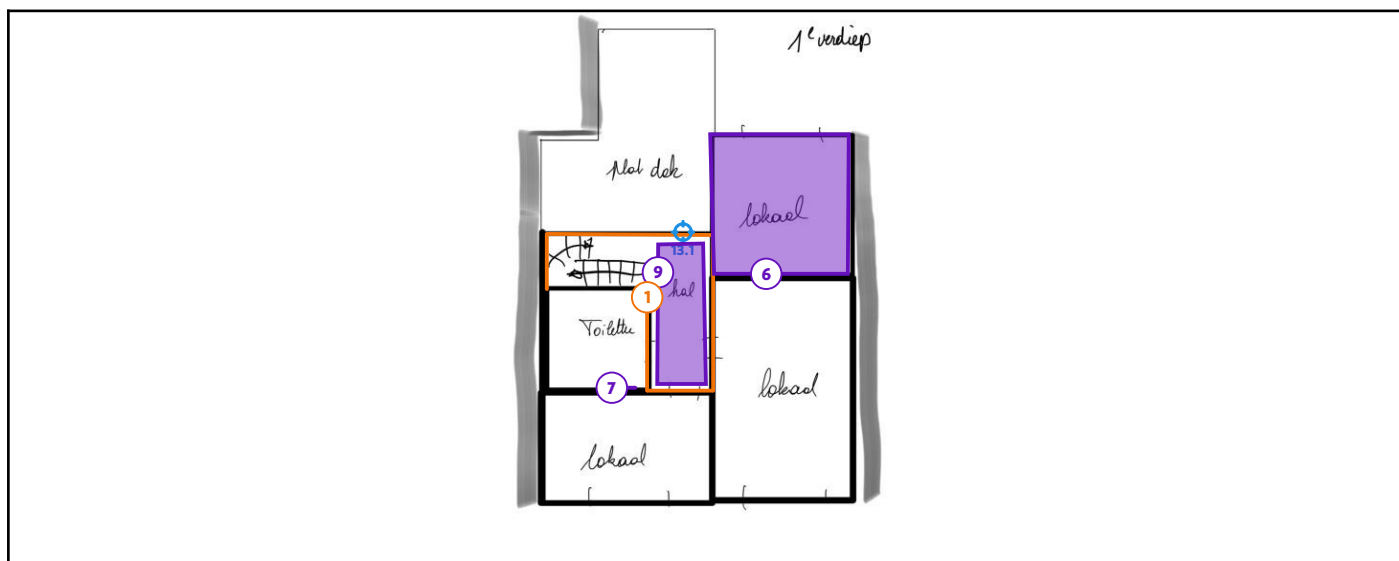
Plan 1.2: 1ste verdieping

Beschrijving	Type	Actie
1. Platen hal	Asbestmateriaal	Verwijderen
6. Valse vloer	Advies	-
7. Tegels toilet	Advies	-
9. vals plafond hal	Advies	-
13. Mastiek ramen	Geen asbest	-
13.1 Code: M2.1	Mengmonster	-

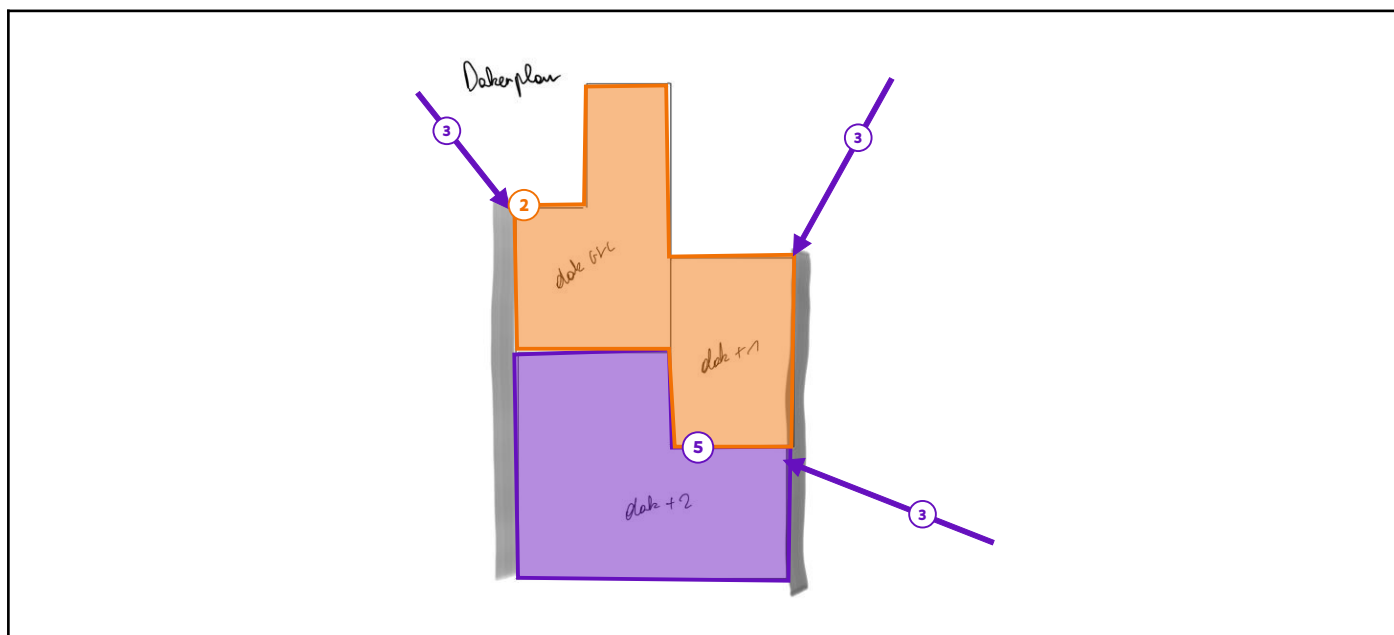
Plan 1.4: dakenplan

Beschrijving	Type	Actie
2. Roofing	Asbestmateriaal	Verwijderen
3. Schouwen 3x	Beperking	-
5. Roofing hoofddak	Advies	-

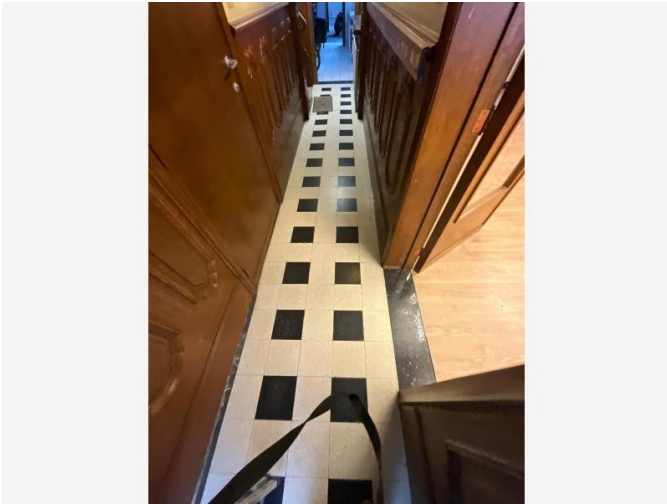
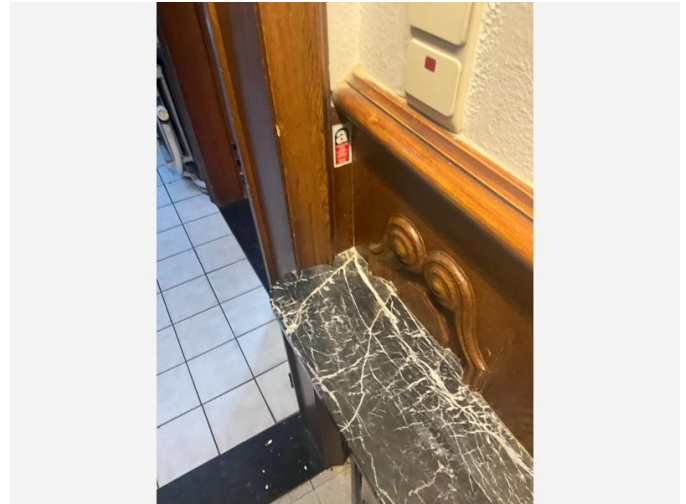
Eindbeoordeling materiaalrisico	Verhoogd materiaalrisico en/of verhoogde kans op vezelvrijgave
---------------------------------	--

Gebondenheid	Categorie 1: hechtgebonden in oorsprong
Asbestsoort (vezeltype)	Crocidoliet aanwezig
Asbestconcentratie	Laag (< 50%)
Afschermingsgraad van het gehele materiaal	Geheel of deels (ook) vrij aan de binnenlucht
Toestand van het materiaal	Licht beschadigd, licht verweerd. Intact calciumsilicaatmateriaal of categorie III 'gebondenheid'

Beschrijving	Platen hal
Omgeving	Binnen
Primaire drager	Binnenwand
Asbestmateriaal	Plaat, paneel, tablet - Generiek
Bindmiddel van asbestmateriaal	Cement
Gebondenheid op basis van bindmiddel	Hecht
Hoeveelheid (oppervlakte - dikte - aantal)	<ul style="list-style-type: none">• 40,00 m² - 2,00 cm - 1 stuk
Totaal volume	0,80 m ³
Eenvoudig bereikbaar	Ja
Bevestigingswijze	<ul style="list-style-type: none">• Geschroefd
Identificatiemethode	Vaststelling zonder monstername
Destructieve handeling voor identificatie	Nee
Opmerking	Het betreft de houtlook platen in de hal. Een vorig onderzoek heeft reeds aangetoond dat deze asbesthoudend zijn.

Verwijderen

- Zorg voor een veilig beheer. Vermijd het beschadigen van het asbestmateriaal. Controleer de toestand jaarlijks op wijzigingen.
- Scherm in afwachting van verwijdering het asbestmateriaal af van luchtstromingen en verstoring: bijvoorbeeld door het te verpakken, te fixeren, af te dekken, signalisatie - afbakening aan te brengen, ...

- Eenvoudige handelingen: mag via doe-het-zelf of door werknemer(s) met opleidingsattest eenvoudige handelingen
Voor platen voorziet de wet geen verplichting om deze asbestverdachte toepassing te laten verwijderen door een firma met een opleidingsattest eenvoudige handelingen. U mag, in principe, ongeacht beschadigingen of vrije asbestvezels, deze asbesttoepassing zelf verwijderen met inachtneming van de nodige veiligheidsmaatregelen om uzelf en uw omgeving te beschermen. Een beschadigde asbesttoepassing in slechte staat kan makkelijk verder breken of vergruizen. Er komen dan schadelijke asbestvezels vrij die ingeademd kunnen worden.

1. platen mogen niet breken of beschadigd worden (nooit gooien of breken)
2. besproei de platen met speciaal fixeermiddel (per keer +- 5m²)
3. bevestiging losmaken d.m.v. klauwhamer met blokje hout eronder of traagdraaiend gereedschap om beschadiging te vermijden
4. platen één voor één losmaken
5. platen één voor één voorzichtig stapelen in een asbestafvalzak (niet breken)
6. met het asbestafval kunt u terecht op het recyclagepark of bij een geregistreerde . asbestinzamelaar

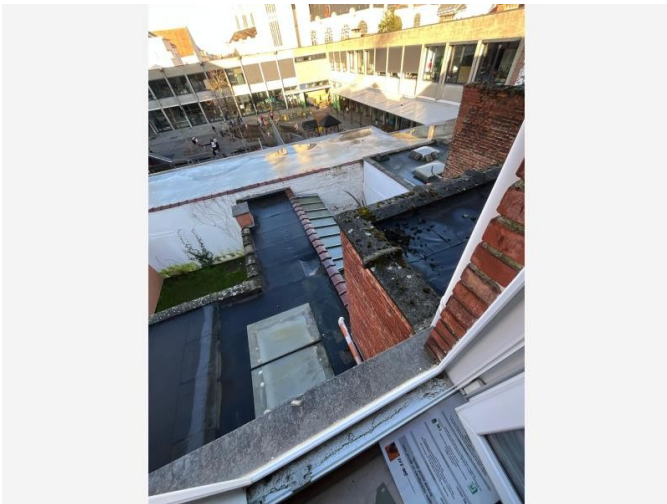
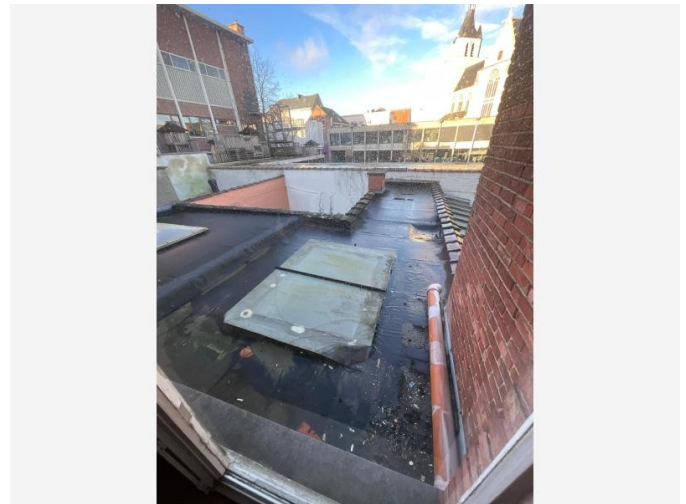
Eindbeoordeling materiaalrisico	Verhoogd materiaalrisico en/of verhoogde kans op vezelvrijgave
---------------------------------	--

Gebondenheid	Categorie 1: hechtgebonden in oorsprong
Asbestsoort (vezeltype)	Alleen chrysotiel
Asbestconcentratie	Laag (< 50%)
Afschermingsgraad van het gehele materiaal	Geheel of deels vrij aan de buitenlucht
Toestand van het materiaal	Matig beschadigd, matig verweerd

Beschrijving	Roofing
Omgeving	Buiten
Primaire drager	Plat dak
Asbestmateriaal	Dak- en gevelbekleding - Roofing
Bindmiddel van asbestmateriaal	Bitumen (roofing, teer, asfalt)
Gebondenheid op basis van bindmiddel	Hecht
Hoeveelheid (oppervlakte - aantal)	• 43,00 m ² - 1 stuk
Totale oppervlakte	43,00 m ²
Eenvoudig bereikbaar	Ja
Bevestigingswijze	• Verlijmd, ingegoten, versmeerd
Identificatiemethode	Vaststelling zonder monstername Motivatie: Groot risico op structurele gevolgschade (lekschade, werking installatie,...)
Destructieve handeling voor identificatie	Nee

Verwijderen

- Zorg voor een veilig beheer. Vermijd het beschadigen van het asbestmateriaal. Controleer de toestand jaarlijks op wijzigingen.
- Hemelwater dat afspoelt van asbestcement daken of gevels kan asbestdeeltjes bevatten. Gebruik het enkel voor gesloten circuits (bv. spoelen toiletten). Reinig na het vervangen van het dak of de gevel de dakgoten en regenwaterput of -ton om asbesthoudend sediment of slib te verwijderen

- Eenvoudige handelingen: mag via doe-het-zelf of door werknemer(s) met opleidingsattest eenvoudige handelingen
Voor roofing voorziet de wet geen verplichting om deze asbestverdachte toepassing te laten verwijderen door een firma met een opleidingsattest eenvoudige handelingen. U mag, in principe, ongeacht beschadigingen of vrije asbestvezels, deze asbesttoepassing zelf verwijderen met inachtneming van de nodige veiligheidsmaatregelen om uzelf en uw omgeving te beschermen. Een beschadigde asbesttoepassing in slechte staat kan makkelijk verder breken of vergruizen. Er komen dan schadelijke asbestvezels vrij die ingeademd kunnen worden.

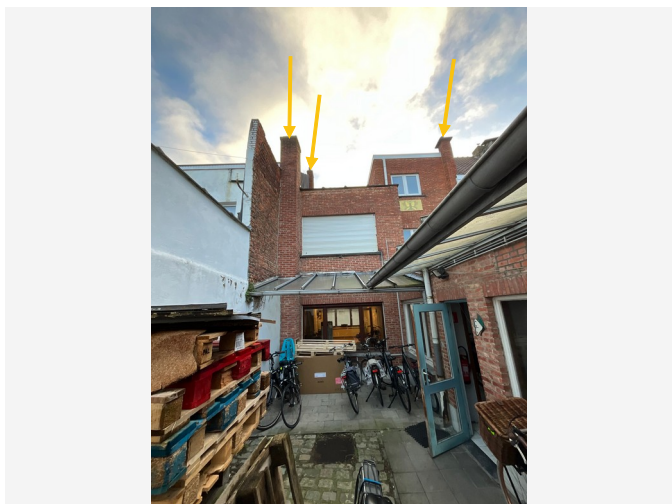
Situeringfoto

Permanente beperking

Reden: Het te onderzoeken materiaal situeert zich hoger dan 3,50 m te rekenen vanaf een veilige ondergrond

Uitleg van de asbestdeskundige: De schouwen kunnen niet van dichtbij onderzocht worden. Op het eerste zicht lijken de buitengaande pijpen te bestaan uit gebakken klei.

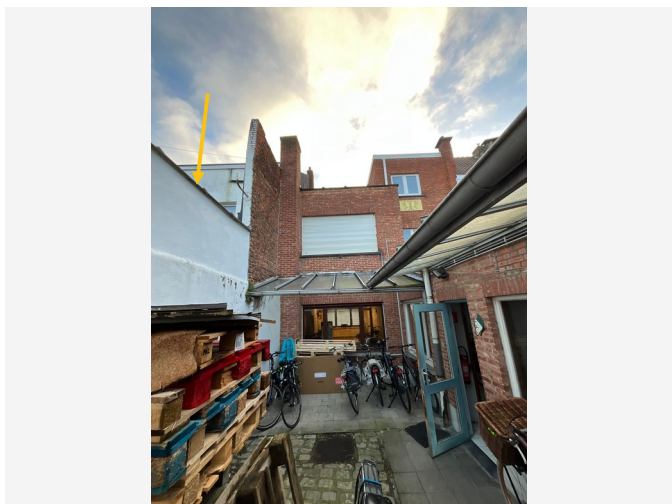
Situeringfoto

Permanente beperking

Reden: Het te onderzoeken materiaal situeert zich hoger dan 3,50 m te rekenen vanaf een veilige ondergrond

Uitleg van de asbestdeskundige: De deksteen ligt onbereikbaar om veilig te onderzoeken

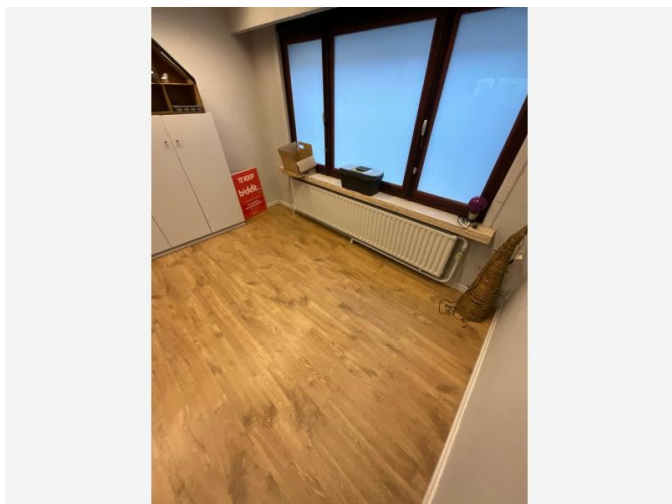
Vrije foto

Op het gelijkvloer ligt een valse vloer, waardoor niet gemakkelijk te onderzoeken is of er zich asbesthoudende materialen onder bevinden. Evenals ligt er een valse vloer op het eerste verdiep.

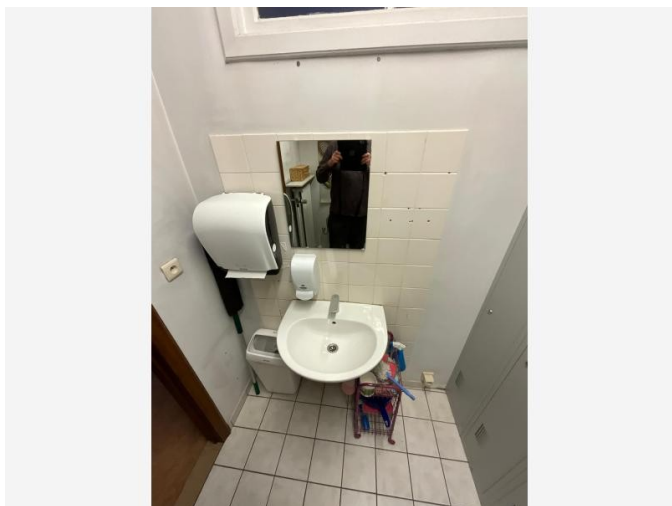
Vrije foto

De tegels van het toilet zouden bevestigd kunnen zijn met asbesthoudende lijm. Mocht bij verwijdering bijvoorbeeld zwarte lijm naar boven komen, gelieve dit dan eerst verder te onderzoeken.

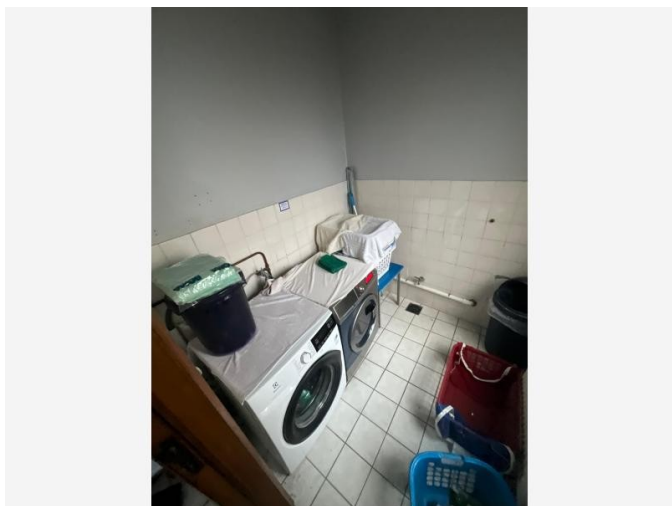
Vrije foto

De tegels van de wasruimte zouden bevestigd kunnen zijn met asbesthoudende lijm. Mocht bij verwijdering bijvoorbeeld zwarte lijm naar boven komen, gelieve dit dan eerst verder te onderzoeken.

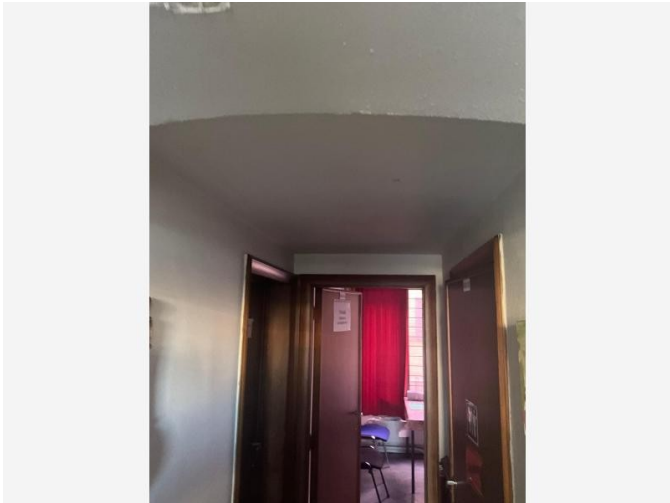
Vrije foto

Op het eerste verdiep is er in de hal een vals plafond vastgesteld. Hierdoor kan niet onderzocht worden wat er zich achter bevindt.

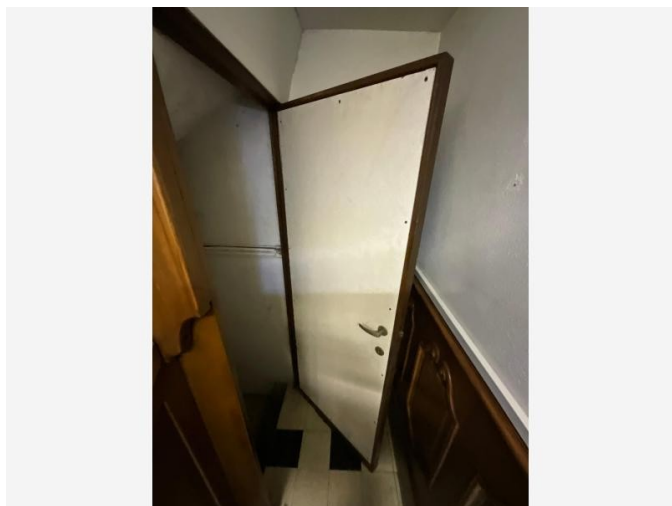
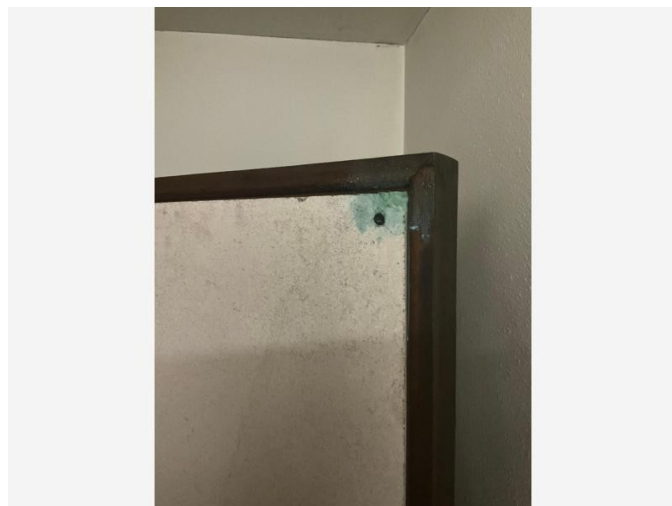
Geen asbest

#	Type	Referentie	Resultaat
10.1	Puntmonster	P1.1	Geen asbest

Beschrijving	Plaat deur kelder
Omgeving	Binnen
Primaire drager	Wandopening verticaal (raam, deur, ...)
Bindmiddel van materiaal	Calciumsilicaat
Gebondenheid op basis van bindmiddel	Niet-hechtgebonden
Hoeveelheid (oppervlakte - dikte - aantal)	• 4,00 m ² - 2,00 cm - 1 stuk
Totaal volume	0,08 m ³
Identificatiemethode	Vaststelling met monstername
Destructieve handeling voor identificatie	Nee

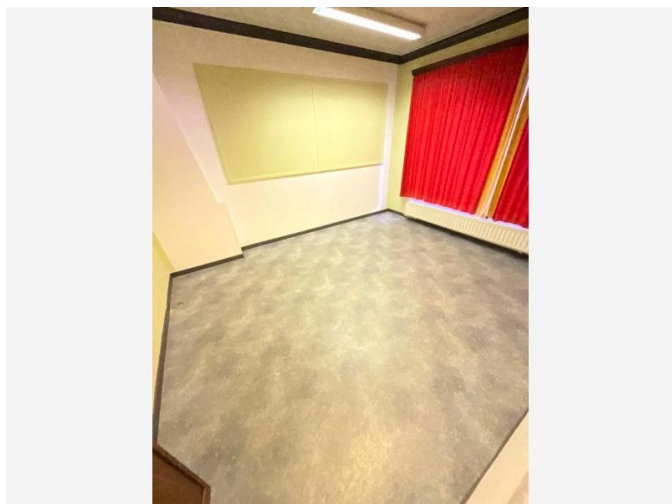
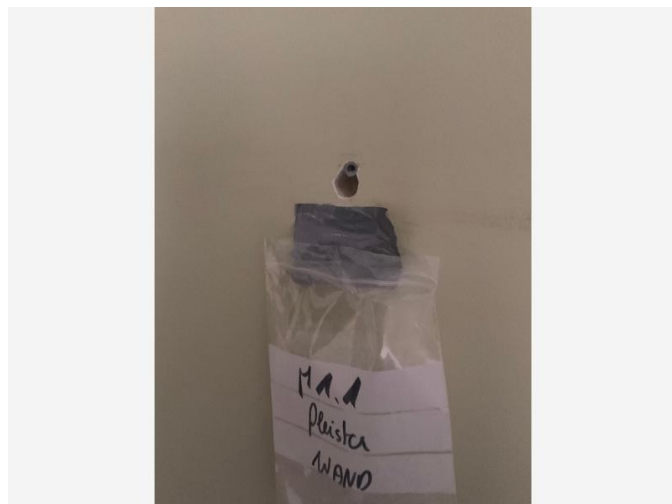
Geen asbest

#	Type	Referentie	Resultaat
11.1	Mengmonster	M1.1	Geen asbest

Beschrijving	pleisterwerk wanden
Omgeving	Binnen
Primaire drager	Binnenwand
Bindmiddel van materiaal	Gips - kalk
Gebondenheid op basis van bindmiddel	Niet-hechtgebonden
Hoeveelheid (oppervlakte - dikte - aantal)	• 500,00 m ² - 2,00 cm - 1 stuk
Totaal volume	10,00 m ³
Identificatiemethode	Vaststelling met monstername
Destructieve handeling voor identificatie	Nee
Opmerking	geen staal genomen in stooklokaal wegens afwezigheid pleisterwerk

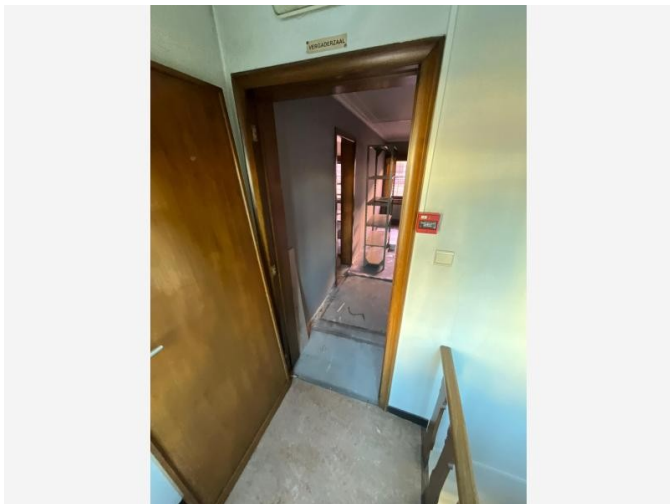
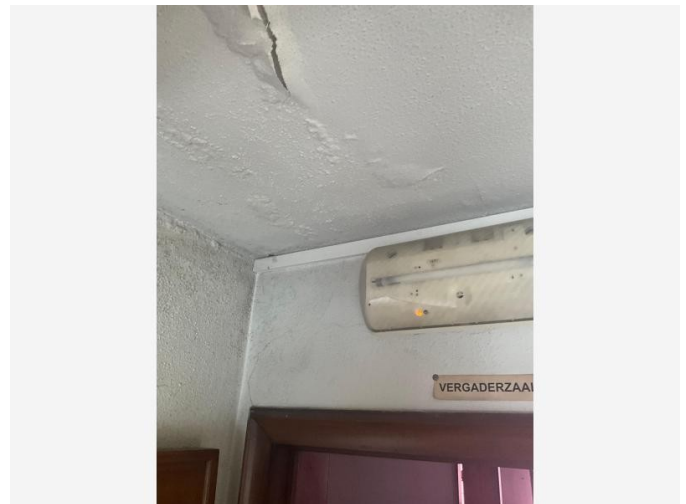
Fiche 12: pleisterwerk plafond

Geen asbest

#	Type	Referentie	Resultaat
12.1	Mengmonster	M1.2	Geen asbest

Beschrijving	pleisterwerk plafond
Omgeving	Binnen
Primaire drager	Plafond
Bindmiddel van materiaal	Gips - kalk
Gebondenheid op basis van bindmiddel	Niet-hechtgebonden
Hoeveelheid (oppervlakte - dikte - aantal)	• 200,00 m ² - 2,00 cm - 1 stuk
Totaal volume	4,00 m ³
Identificatiemethode	Vaststelling met monstername
Destructieve handeling voor identificatie	Nee
Opmerking	geen staal genomen van stookplaats wegens geen pleisterwerk aanwezig

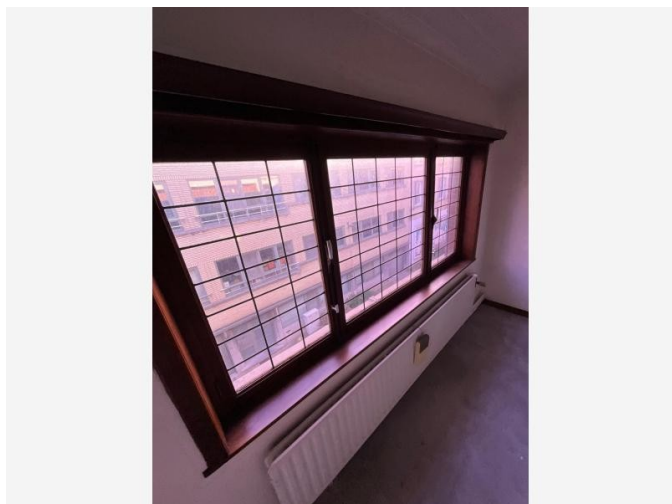
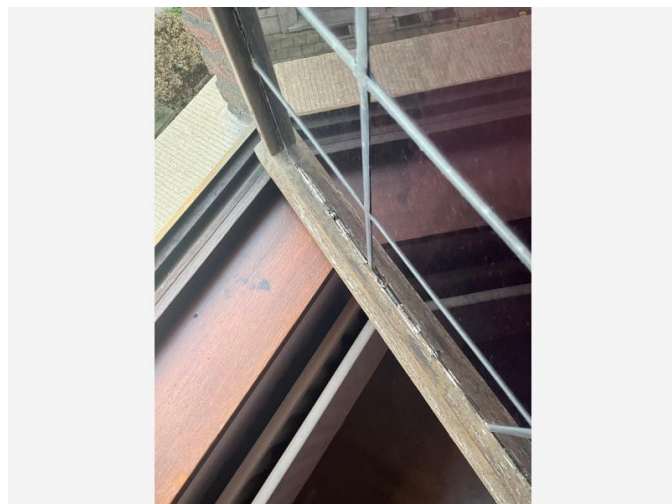
Geen asbest

#	Type	Referentie	Resultaat
13.1	Mengmonster	M2.1	Geen asbest

Beschrijving	Mastiek ramen
Omgeving	Grenst aan binnen- en buitenlucht
Primaire drager	Wandopening verticaal (raam, deur, ...)
Bindmiddel van materiaal	Kitten, mastiek, pasta
Gebondenheid op basis van bindmiddel	Hecht
Hoeveelheid (gewicht - aantal)	<ul style="list-style-type: none">• 20,00 kg - 1 stuk
Totaal gewicht	20,00 kg
Identificatiemethode	Vaststelling met monstername
Destructieve handeling voor identificatie	Nee
Opmerking	Dit betreft voor alle houten ramen met enkel glas

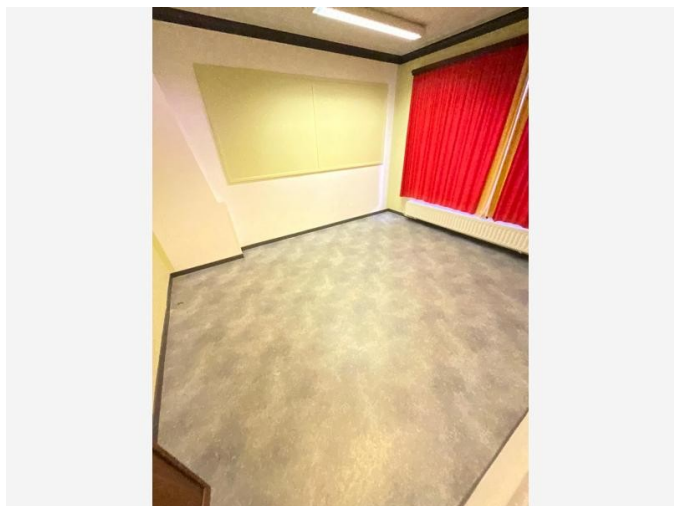
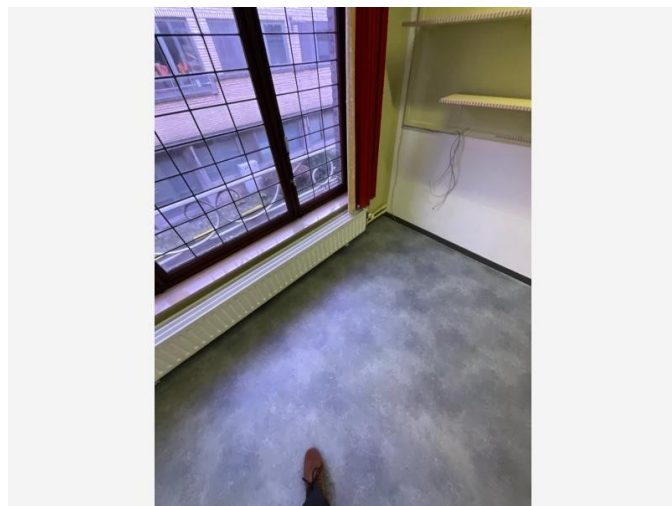
Geen asbest

#	Type	Referentie	Resultaat
14.1	Mengmonster	P2.1	Geen asbest

Beschrijving	Linoleum
Omgeving	Binnen
Primaire drager	Vloer
Bindmiddel van materiaal	Kunststof of -hars
Gebondenheid op basis van bindmiddel	Hecht
Hoeveelheid (oppervlakte - aantal)	• 50,00 m ² - 1 stuk
Totale oppervlakte	50,00 m ²
Identificatiemethode	Vaststelling met monstername
Destructieve handeling voor identificatie	Nee
Opmerking	Het betreft de linoleum van het eerste verdiep en van de hal
