Asbestinventarisatetest

Adegemstraat 90, 2800 Mechelen

Attestnummer : 20260210-000363.000

Uitgegeven op : 10.02.2026

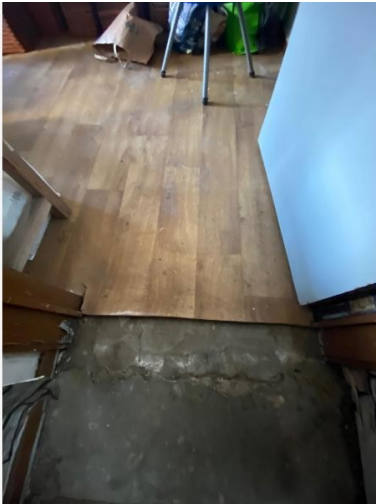
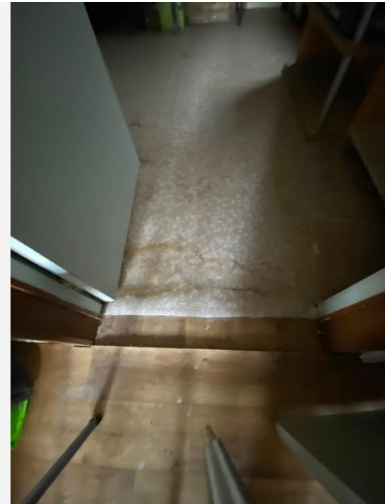
Het asbestmateriaal valt onder de mijlpaal van 2034.

Eindbeoordeling materiaalrisico	Hoog materiaalrisico en/of hoge kans op vezelvrijgave
---------------------------------	---

Gebondenheid	Categorie 2: niet-hechtgebonden met matrix
Asbestsoort (vezeltype)	Alleen chrysotiel
Asbestconcentratie	Hoog ($\geq 50\%$)
Afschermingsgraad van het gehele materiaal	Geheel of deels (ook) vrij aan binnenluchtstromen
Toestand van het materiaal	Matig beschadigd, matig verweerd

Beschrijving	Vinyl
Omgeving	Binnen
Primaire drager	Vloer
Asbestmateriaal	Prefab - afwerking - Vloerzeil
Bindmiddel van asbestmateriaal	Karton - papier - viltachtig
Gebondenheid op basis van bindmiddel	Niet-hechtgebonden
Hoeveelheid (oppervlakte - aantal)	• 35,00 m ² - 1 stuk
Totale oppervlakte	35,00 m ²
Eenvoudig bereikbaar	Ja
Bevestigingswijze	• Verlijmd, ingegoten, versmeerd
Identificatiemethode	De asbestdeskundige beoordeelt het materiaal als asbestverdacht en dus asbesthoudend, en dit zonder monstername. Motivatie: De monstername brengt andere schade aan dan schade die inherent is aan de monstername.
Destructieve handeling voor identificatie	Nee
Opmerking	De vinyl vloer is aanwezig in de kamers in het achterste gedeelte.

Dringend verwijderen

- Sluit de ruimte luchtdicht af en vermijd het betreden van de ruimte.
- Verwijder dit asbestmateriaal zo snel mogelijk. Volg de toestand goed op.

- Hermetische zone (erkend asbestverwijderaar)
Niet hechtgebonden asbest kan vrijkomen, aangezien het materiaal vrij hard beschadigd is.

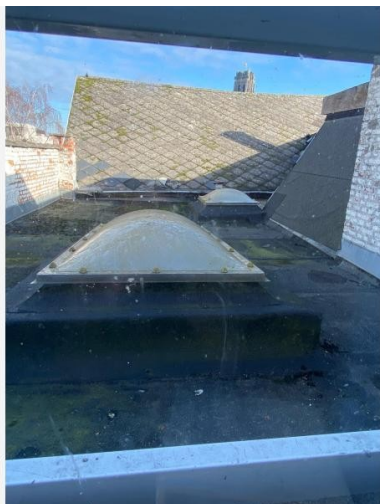
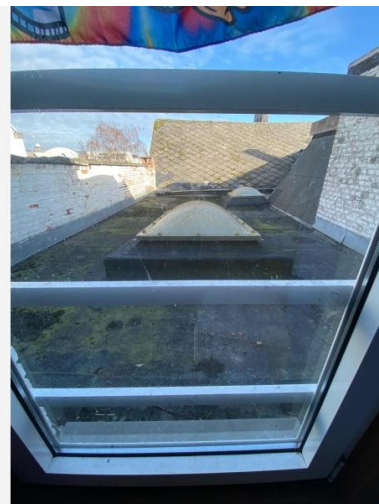
Het asbestmateriaal valt onder de mijlpaal van 2034.

Eindbeoordeling materiaalrisico	Verhoogd materiaalrisico en/of verhoogde kans op vezelvrijgave
---------------------------------	--

Gebondenheid	Categorie 1: hechtgebonden in oorsprong
Asbestsoort (vezeltype)	Alleen chrysotiel
Asbestconcentratie	Laag (< 50%)
Afschermingsgraad van het gehele materiaal	Geheel of deels vrij aan de buitenlucht
Toestand van het materiaal	Matig beschadigd, matig verweerd

Beschrijving	Dakbedekking met asbest leien
Omgeving	Buiten
Primaire drager	Schuin dak
Asbestmateriaal	Dak- en gevelbekleding - Lei, shingle
Bindmiddel van asbestmateriaal	Cement
Gebondenheid op basis van bindmiddel	Hecht
Hoeveelheid (oppervlakte - aantal)	<ul style="list-style-type: none">• 50,00 m² - 1 stuk
Totale oppervlakte	50,00 m ²
Eenvoudig bereikbaar	Ja
Bevestigingswijze	<ul style="list-style-type: none">• Geschroefd• Genageld, geniet
Identificatiemethode	De asbestdeskundige beoordeelt het materiaal als asbesthoudend, en dit zonder monsternamen.
Destructieve handeling voor identificatie	Nee

Verwijderen

- Zorg voor een veilig beheer. Vermijd het beschadigen van het asbestmateriaal. Controleer de toestand jaarlijks op wijzigingen.
- Hemelwater dat afspoelt van asbestcement daken of gevels kan asbestdeeltjes bevatten. Gebruik het enkel voor gesloten circuits (bv. spoelen toiletten). Reinig na het vervangen van het dak of de gevel de dakgoten en regenwaterput of -ton om asbesthoudend sediment of slib te verwijderen

- Eenvoudige handelingen: mag via doe-het-zelf of door werknemer(s) met opleidingsattest eenvoudige handelingen
Deze asbesttoepassing kan verwijderd worden zonder verhoogde kans op verhoogde vezelvrijgave. Steeds de nodige maatregelen nemen en het dragen van PBM's.

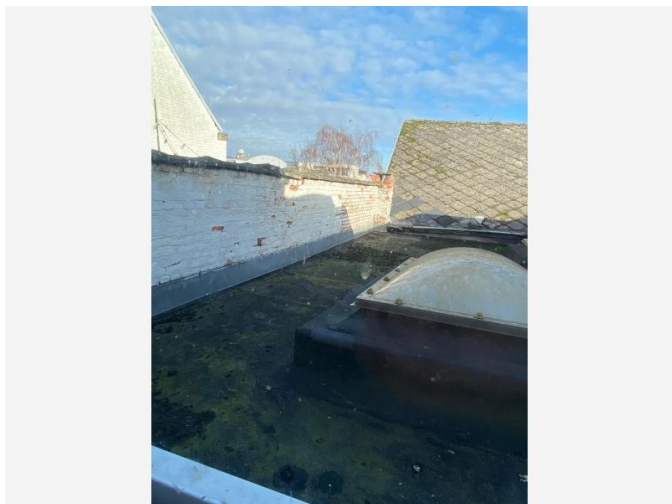
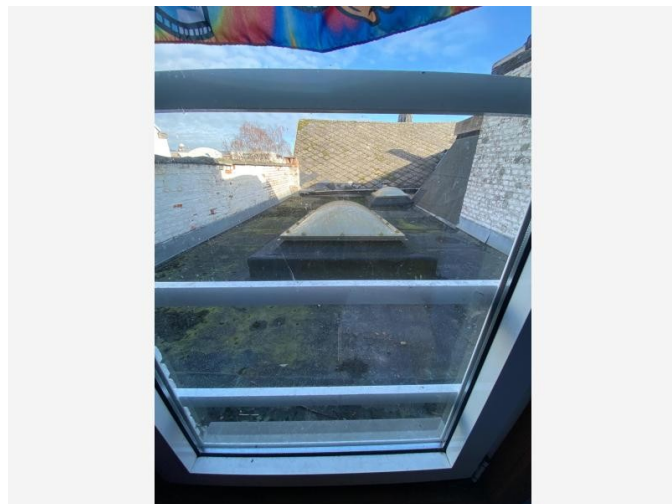
Het asbestmateriaal valt onder de mijlpaal van 2040.

Eindbeoordeling materiaalrisico	Verhoogd materiaalrisico en/of verhoogde kans op vezelvrijgave
---------------------------------	--

Gebondenheid	Categorie 1: hechtgebonden in oorsprong
Asbestsoort (vezeltype)	Alleen chrysotiel
Asbestconcentratie	Laag (< 50%)
Afschermingsgraad van het gehele materiaal	Geheel of deels vrij aan de buitenlucht
Toestand van het materiaal	Matig beschadigd, matig verweerd

Beschrijving	Dekstenen aan plat dak
Omgeving	Buiten
Primaire drager	Wand vrijstaand (scheidingsmuur, ...)
Asbestmateriaal	Deksteen, muurkap - Vol
Bindmiddel van asbestmateriaal	Cement
Gebondenheid op basis van bindmiddel	Hecht
Hoeveelheid (oppervlakte - dikte - aantal)	• 0,15 m ² - 15,00 cm - 10 stuks
Totaal volume	0,225 m ³
Eenvoudig bereikbaar	Ja
Bevestigingswijze	• Verlijmd, ingegoten, versmeerd
Identificatiemethode	De asbestdeskundige beoordeelt het materiaal als asbesthoudend, en dit zonder monsternamen.
Destructieve handeling voor identificatie	Nee

Verwijderen

- Zorg voor een veilig beheer. Vermijd het beschadigen van het asbestmateriaal. Controleer de toestand jaarlijks op wijzigingen.
- Hemelwater dat afspoelt van asbestcement daken of gevels kan asbestdeeltjes bevatten. Gebruik het enkel voor gesloten circuits (bv. spoelen toiletten). Reinig na het vervangen van het dak of de gevel de dakgoten en regenwaterput of -ton om asbesthoudend sediment of slib te verwijderen

- Eenvoudige handelingen: mag via doe-het-zelf of door werknemer(s) met opleidingsattest eenvoudige handelingen
Bij verwijderen van de toepassing is er weinig kans op verhoogde vezelvrijgave. Steeds de nodige voorzorgsmaatregelen nemen en dragen van de nodige PBM's bij verwijdering.

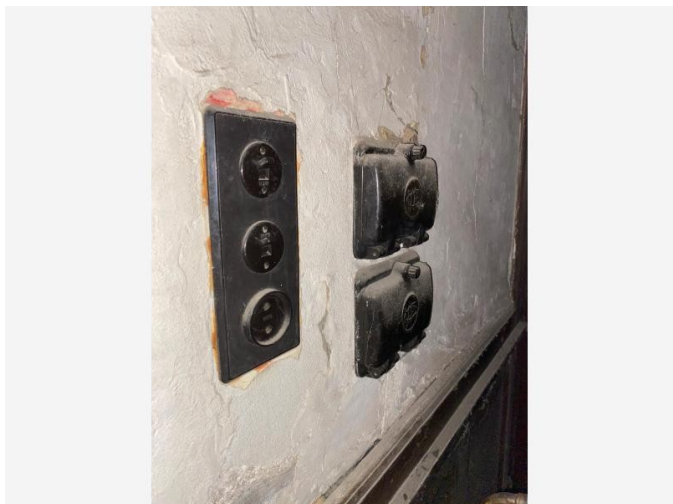
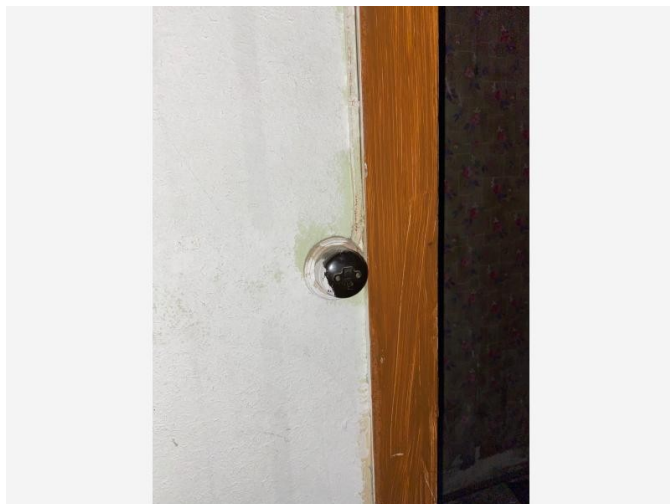
Het asbestmateriaal valt onder de mijlpaal van 2040.

Eindbeoordeling materiaalrisico	Verhoogd materiaalrisico en/of verhoogde kans op vezelvrijgave
---------------------------------	--

Gebondenheid	Categorie 1: hechtgebonden in oorsprong
Asbestsoort (vezeltype)	Crocidoliet aanwezig
Asbestconcentratie	Laag (< 50%)
Afschermingsgraad van het gehele materiaal	Geheel of deels (ook) vrij aan binnenluchtstromen
Toestand van het materiaal	Licht beschadigd, licht verweerd. Intact calciumsilicaatmateriaal of categorie III 'gebondenheid'

Beschrijving	Lichtschakelaars
Omgeving	Binnen
Primaire drager	Communicatie en elektrische infrastructuur en uitrusting
Asbestmateriaal	Plaat, paneel, tablet - Type Bakeliet
Bindmiddel van asbestmateriaal	Kunststof of -hars
Gebondenheid op basis van bindmiddel	Hecht
Hoeveelheid (oppervlakte - dikte - aantal)	<ul style="list-style-type: none">• 0,10 m² - 1,00 cm - 13 stuks
Totaal volume	0,013 m ³
Eenvoudig bereikbaar	Ja
Bevestigingswijze	<ul style="list-style-type: none">• Verlijmd, ingegoten, versmeerd
Identificatiemethode	<p>De asbestdeskundige beoordeelt het materiaal als asbestverdacht en dus asbesthoudend, en dit zonder monstername.</p> <p>Motivatie: De monstername brengt andere schade aan dan schade die inherent is aan de monstername.</p>
Destructieve handeling voor identificatie	Nee

Verwijderen

- Zorg voor een veilig beheer. Vermijd het beschadigen van het asbestmateriaal. Controleer de toestand jaarlijks op wijzigingen.

- Eenvoudige handelingen: mag via doe-het-zelf of door werknemer(s) met opleidingsattest eenvoudige handelingen
Deze asbesttoepassing kan verwijderd worden zonder verhoogde kans op verhoogde vezelvrijgave. Steeds de nodige maatregelen nemen en het dragen van PBM's.

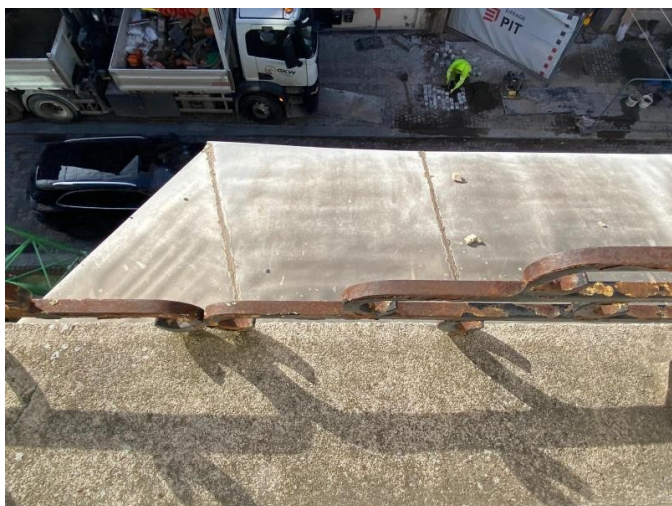
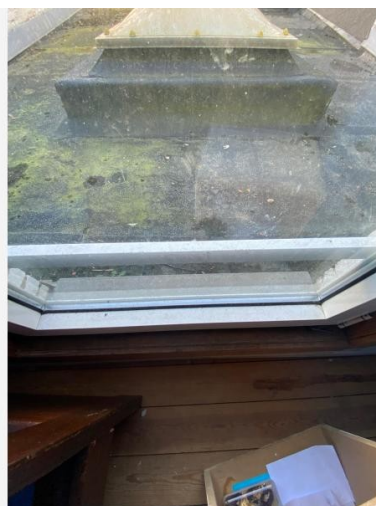
Het asbestmateriaal valt onder de mijlpaal van 2040.

Eindbeoordeling materiaalrisico	Laag materiaalrisico en/of verlaagde kans op vezelvrijgave
---------------------------------	--

Gebondenheid	Categorie 1: hechtgebonden in oorsprong
Asbestsoort (vezeltype)	Crocidoliet aanwezig
Asbestconcentratie	Laag (< 50%)
Afschermingsgraad van het gehele materiaal	Geheel of deels vrij aan de buitenlucht
Toestand van het materiaal	Licht beschadigd, licht verweerd. Intact calciumsilicaatmateriaal of categorie III 'gebondenheid'

Beschrijving	Ventserbanken
Omgeving	Grenst aan binnen- en buitenlucht
Primaire drager	Wandopening verticaal (raam, deur, ...)
Asbestmateriaal	Deksteen, muurkap - Vol
Bindmiddel van asbestmateriaal	Cement
Gebondenheid op basis van bindmiddel	Hecht
Hoeveelheid (oppervlakte - dikte - aantal)	• 1,00 m ² - 3,00 cm - 5 stuks
Totaal volume	0,15 m ³
Eenvoudig bereikbaar	Ja
Bevestigingswijze	• Verlijmd, ingegoten, versmeerd
Identificatiemethode	De asbestdeskundige beoordeelt het materiaal als asbestverdacht en dus asbesthoudend, en dit zonder monstername. Motivatie: De monstername brengt andere schade aan dan schade die inherent is aan de monstername.
Destructieve handeling voor identificatie	Nee
Opmerking	Het betreft de dorpels aan de ramen.

Zorgvuldig beheren

- Zorg voor een veilig beheer. Vermijd het beschadigen van het asbestmateriaal. Controleer de toestand jaarlijks op wijzigingen.

- Eenvoudige handelingen: mag via doe-het-zelf of door werknemer(s) met opleidingsattest eenvoudige handelingen
Bij verwijdering van de toepassing is er weinig kans op verhoogde vezelvrijgave. Steeds de nodige voorzorgsmaatregelen nemen en dragen van de nodige PBM's bij verwijdering.

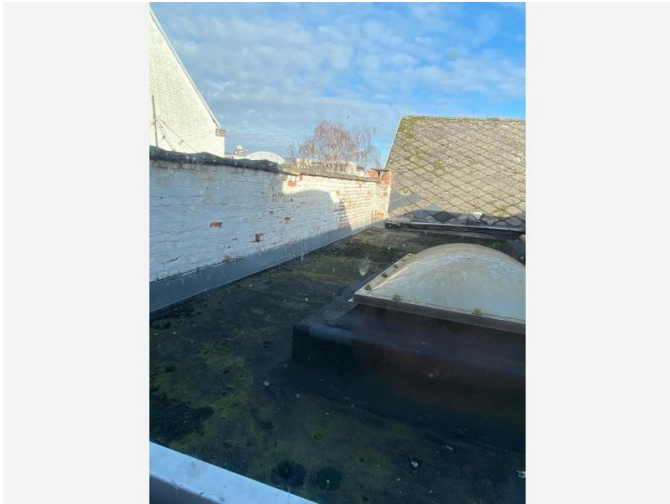
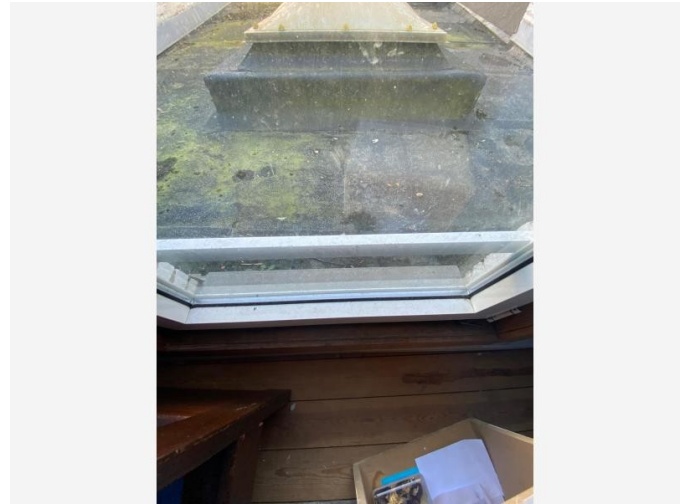
Het asbestmateriaal valt onder de mijlpaal van 2040.

Eindbeoordeling materiaalrisico	Laag materiaalrisico en/of verlaagde kans op vezelvrijgave
---------------------------------	--

Gebondenheid	Categorie 1: hechtgebonden in oorsprong
Asbestsoort (vezeltype)	Alleen chrysotiel
Asbestconcentratie	Laag (< 50%)
Afschermingsgraad van het gehele materiaal	Geheel of deels vrij aan de buitenlucht
Toestand van het materiaal	Licht beschadigd, licht verweerd. Intact calciumsilicaatmateriaal of categorie III 'gebondenheid'

Beschrijving	Plat dak
Omgeving	Buiten
Primaire drager	Plat dak
Asbestmateriaal	Dak- en gevelbekleding - Roofing
Bindmiddel van asbestmateriaal	Bitumen (roofing, teer, asfalt)
Gebondenheid op basis van bindmiddel	Hecht
Hoeveelheid (oppervlakte - aantal)	<ul style="list-style-type: none">• 25,00 m² - 1 stuk
Totale oppervlakte	25,00 m ²
Eenvoudig bereikbaar	Ja
Bevestigingswijze	<ul style="list-style-type: none">• Verlijmd, ingegoten, versmeerd
Identificatiemethode	<p>De asbestdeskundige beoordeelt het materiaal als asbestverdacht en dus asbesthoudend, en dit zonder monstername.</p> <p>Motivatie: De monstername brengt andere schade aan dan schade die inherent is aan de monstername.</p>
Destructieve handeling voor identificatie	Nee

Zorgvuldig beheren

- Zorg voor een veilig beheer. Vermijd het beschadigen van het asbestmateriaal. Controleer de toestand jaarlijks op wijzigingen.
- Hemelwater dat afspoelt van asbestcement daken of gevels kan asbestdeeltjes bevatten. Gebruik het enkel voor gesloten circuits (bv. spoelen toiletten). Reinig na het vervangen van het dak of de gevel de dakgoten en regenwaterput of -ton om asbesthoudend sediment of slib te verwijderen

- Eenvoudige handelingen: mag via doe-het-zelf of door werknemer(s) met opleidingsattest eenvoudige handelingen
Deze asbesttoepassing kan verwijderd worden zonder verhoogde kans op verhoogde vezelvrijgave. Steeds de nodige maatregelen nemen en het dragen van PBM's.

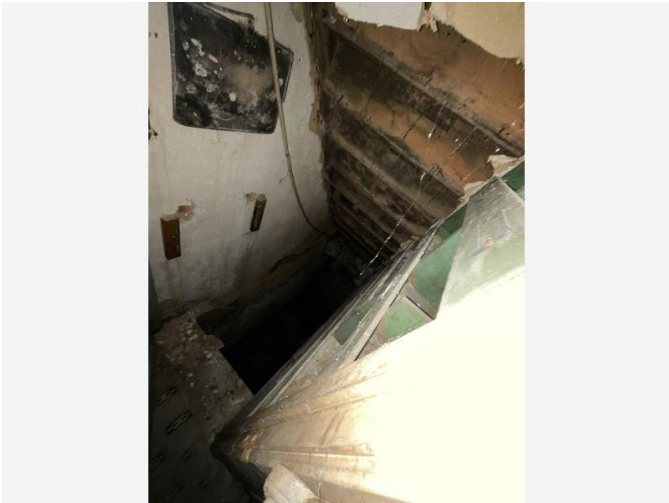
Permanente beperking

Reden: Het onderzoek kan niet uitgevoerd worden binnen de bepalingen van de Welzijnswet

Uitleg van de asbestdeskundige: Er is geen veilige toegang tot de kelder. Er is geen trap aanwezig en/of licht.

(Asbest)materiaal	Rookgaskanaal
Karakterisatie	Asbest (verdacht)
Primaire drager	HVAC infrastructuur en uitrusting

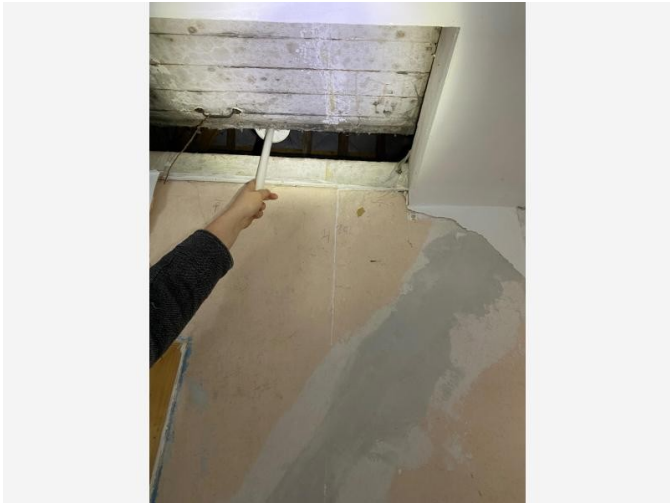
Tijdelijke beperking

Reden: Er is geen volledige risicobeoordeling mogelijk

Uitleg van de asbestdeskundige: We kunnen de zolder niet veilig betreden. Via het zoldertjes kunnen we de asbestleien zien. Hier is geen onderdak aanwezig.

(Asbest)materiaal	Dak- en gevelbekleding - Plaat
Karakterisatie	Asbest (verdacht)
Primaire drager	Schuin dak

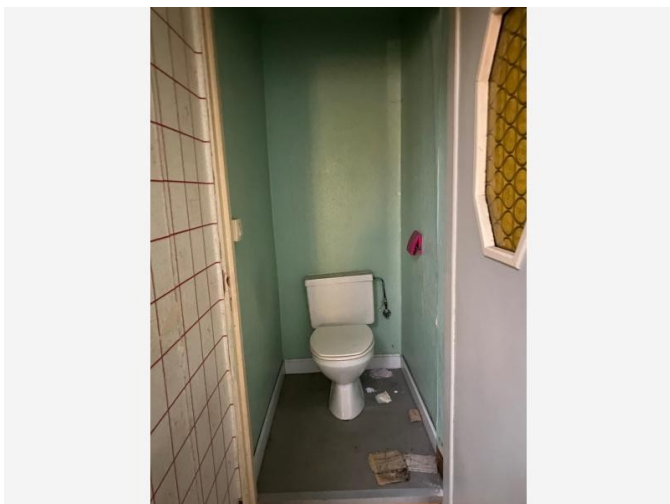
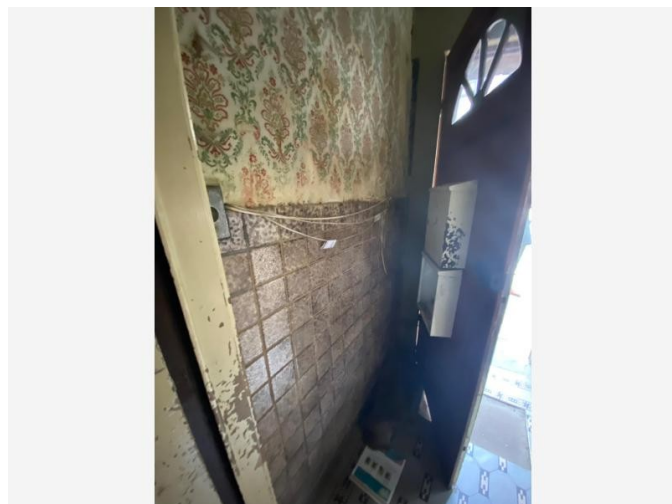
Informatie over een materiaal dat de asbestdeskundige niet kan waarnemen of vaststellen

De lijmlaag achter de wandtegels is mogelijk verdacht. Staalname zonder destructief onderzoek is niet mogelijk. Bij verwijdering of renovatie van de wandtegels eerst een analyse laten uitvoeren van de tegellijm op mogelijke aanwezigheid van asbestvezels. Wandtegels zijn waargenomen in inkomhal, badkamer, hal aan apart toilet

Basis voor advies	De asbestdeskundige beoordeelt het materiaal als asbesthoudend op basis van een beoordeling met het blote oog.
Primaire drager	Binnenwand
(Asbest)materiaal	In-situ afwerkingslagen - Lijmlaag
Bindmiddel	Lijm
Gebondenheid bindmiddel	Hecht

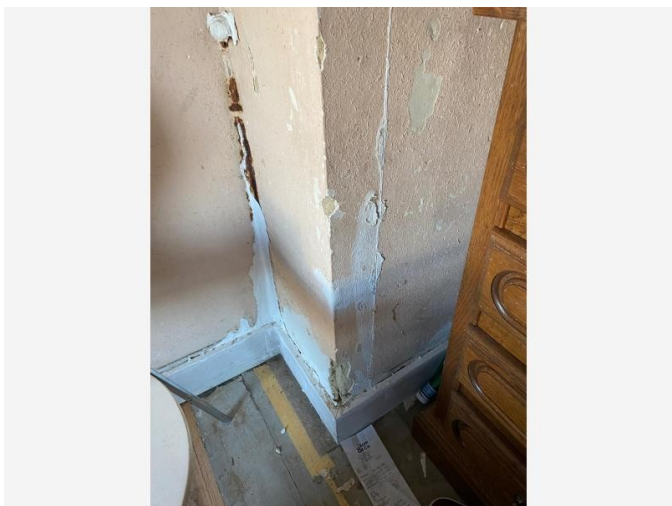
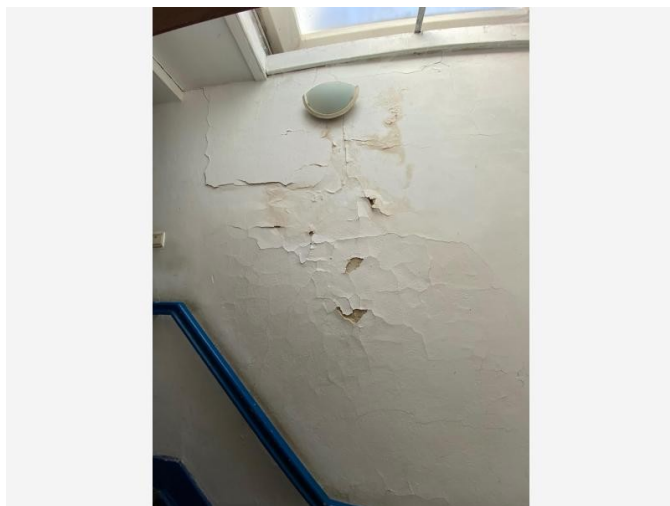
Geen asbest

#	Type	Referentie	Resultaat
10.1	Mengmonster	MM1	Geen asbest
10.2	Mengmonster	MM2	Geen asbest

Beschrijving	Pleisterwerk wanden en plafond
Omgeving	Binnen
Primaire drager	Binnenwand
Bindmiddel van materiaal	Gips - kalk
Gebondenheid op basis van bindmiddel	Niet-hechtgebonden
Hoeveelheid (oppervlakte - dikte - aantal)	• 150,00 m ² - 150,00 cm - 1 stuk
Totaal volume	225,00 m ³
Identificatiemethode	Een monstername door de asbestdeskundige met laboanalyse door een asbestlabo.
Destructieve handeling voor identificatie	Nee
Opmerking	Het pleisterwerk is niet asbesthoudend.

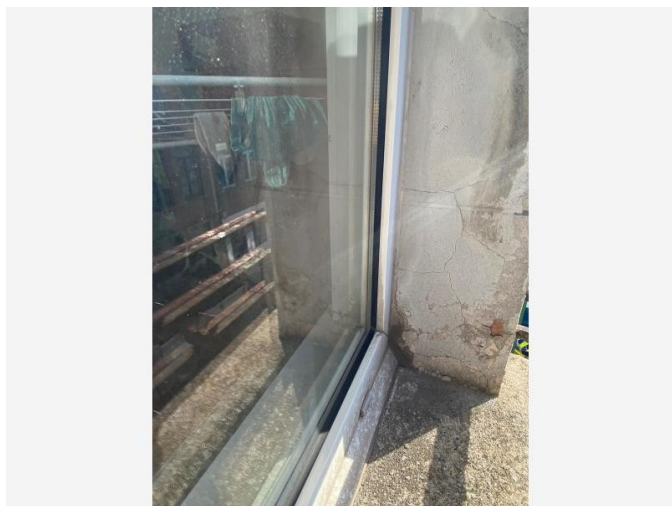
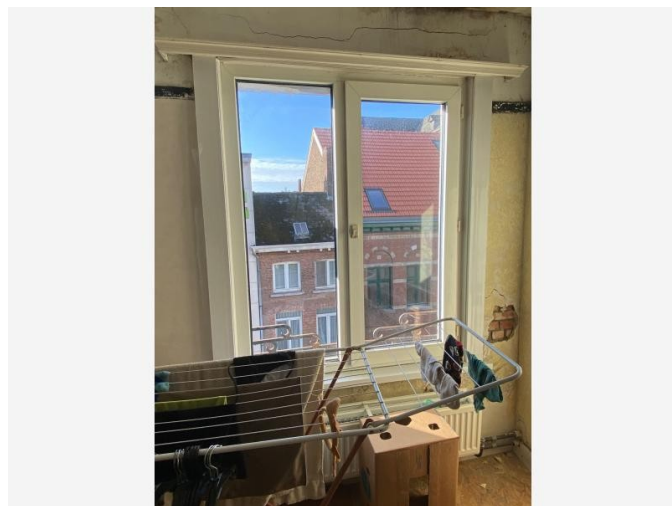
Geen asbest

#	Type	Referentie	Resultaat
11.1	Puntmonster	PM1	Geen asbest

Beschrijving	Mastiek aan ramen
Omgeving	Buiten
Primaire drager	Wandopening verticaal (raam, deur, ...)
Bindmiddel van materiaal	Kitten, mastiek, pasta
Gebondenheid op basis van bindmiddel	Hecht
Hoeveelheid (gewicht - aantal)	<ul style="list-style-type: none">• 2,00 kg - 1 stuk
Totaal gewicht	2,00 kg
Identificatiemethode	Een monstername door de asbestdeskundige met laboanalyse door een asbestlabo.
Destructieve handeling voor identificatie	Nee
Opmerking	Na analyse blijkt dat de mastiek aan de ramen niet asbesthoudend is. We bedoelen hiermee alle soortgelijke toepassingen doorheen de gehele woning.

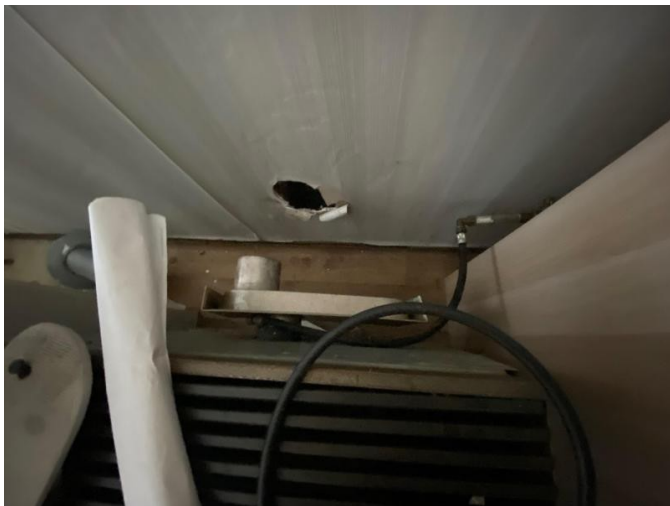
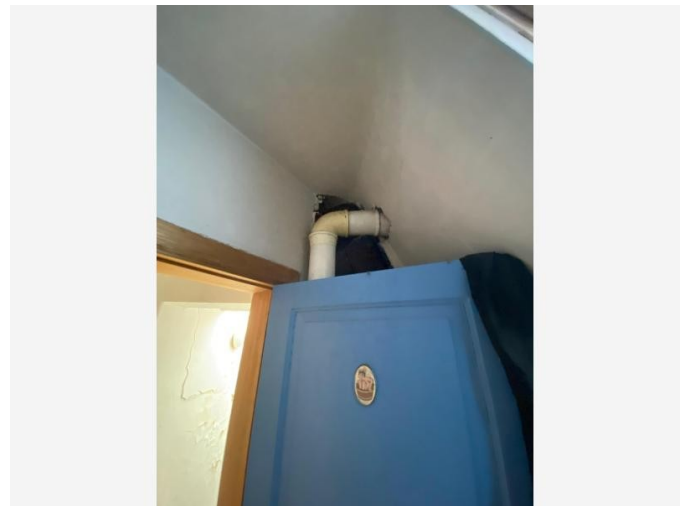
Beschrijving	Notitie	Terug te vinden op plannen
Fiche 12: Rookgaskanalen	Gezien er geen veilige toegang kan worden gegarandeerd naar de kelder, kunnen we inspectie uitvoeren wat betreft de verwarmingsketel zelf.	Plan 1.4: Verdieping 1 achteraan
Fiche 13: Pleisterwerk	Na analyse blijkt dat het pleisterwerk niet asbesthoudend is	-
