# Asbestinventarisatetest

Adegemstraat 92/1, 2800 Mechelen

Attestnummer : 20250213-000164.000

Uitgegeven op : 13.02.2025

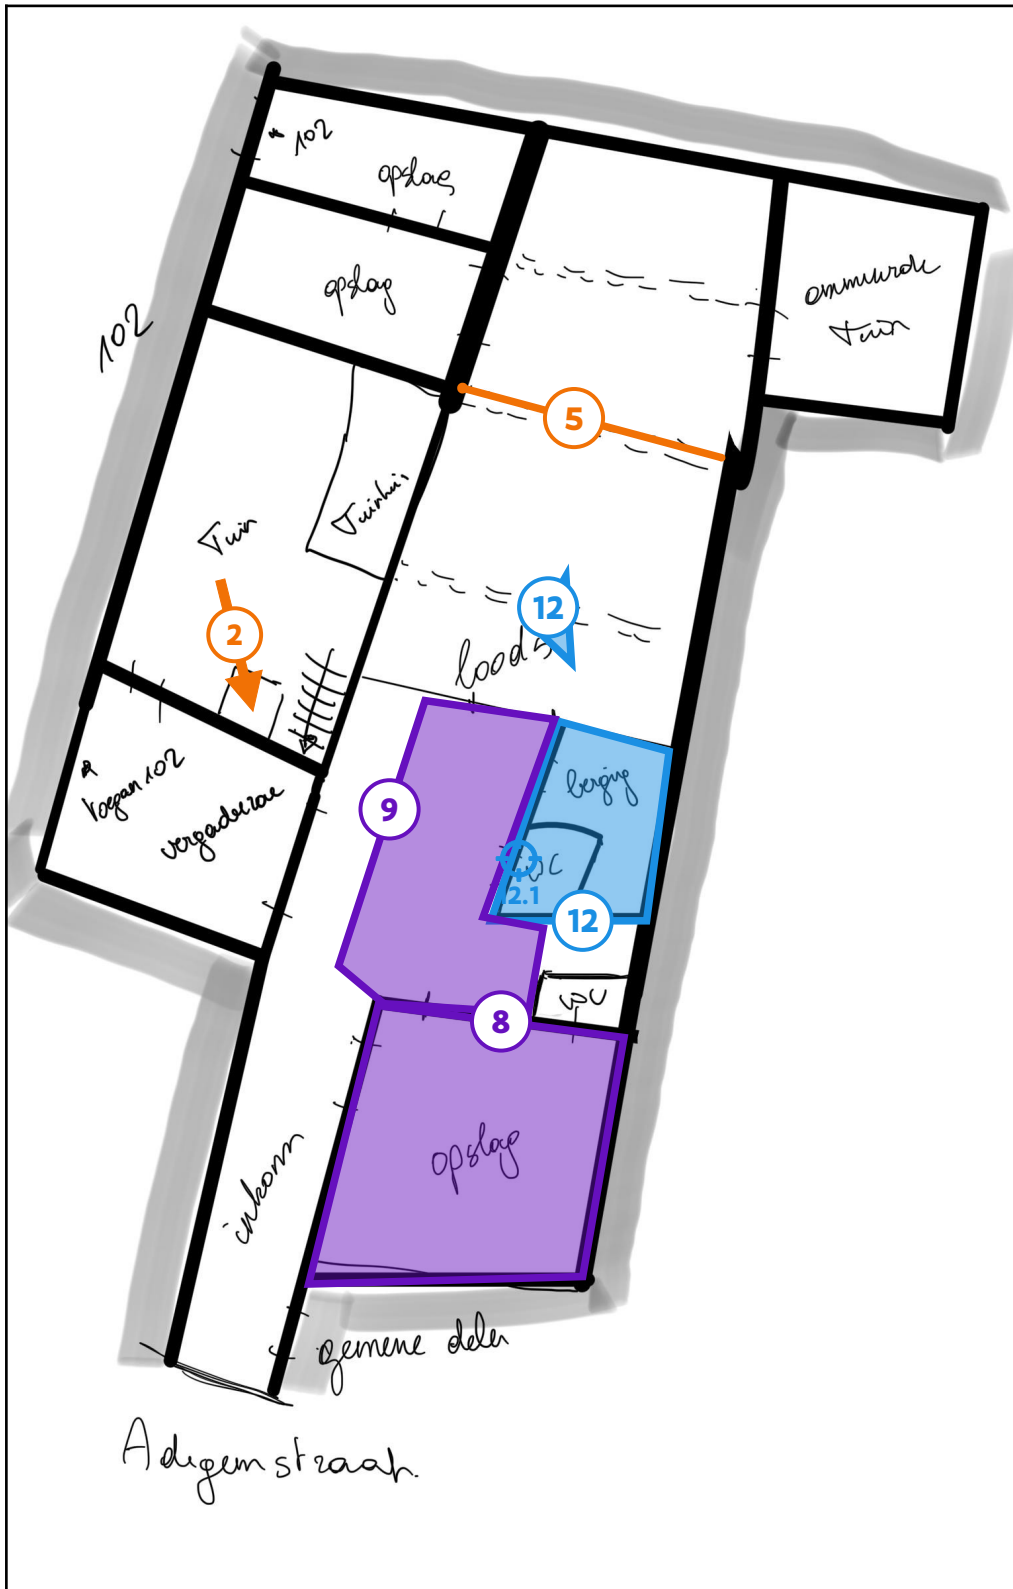
# Plan 1.1: gelijkvloers

2. BBQ buis	Asbestmateriaal	Verwijderen
5. Slab	Asbestmateriaal	Verwijderen
8. Tegels	Advies	-
9. Valse vloer	Advies	-
12. Golfplaat materiaal binnen	Geen asbest	-
12.1 Code: P1.1	Puntmonster	-

1. Golfplaten Loods	Asbestmateriaal	Dringend verwijderen
3. Golfplaten tuinhuis	Asbestmateriaal	Verwijderen
4. Roofing	Asbestmateriaal	Verwijderen

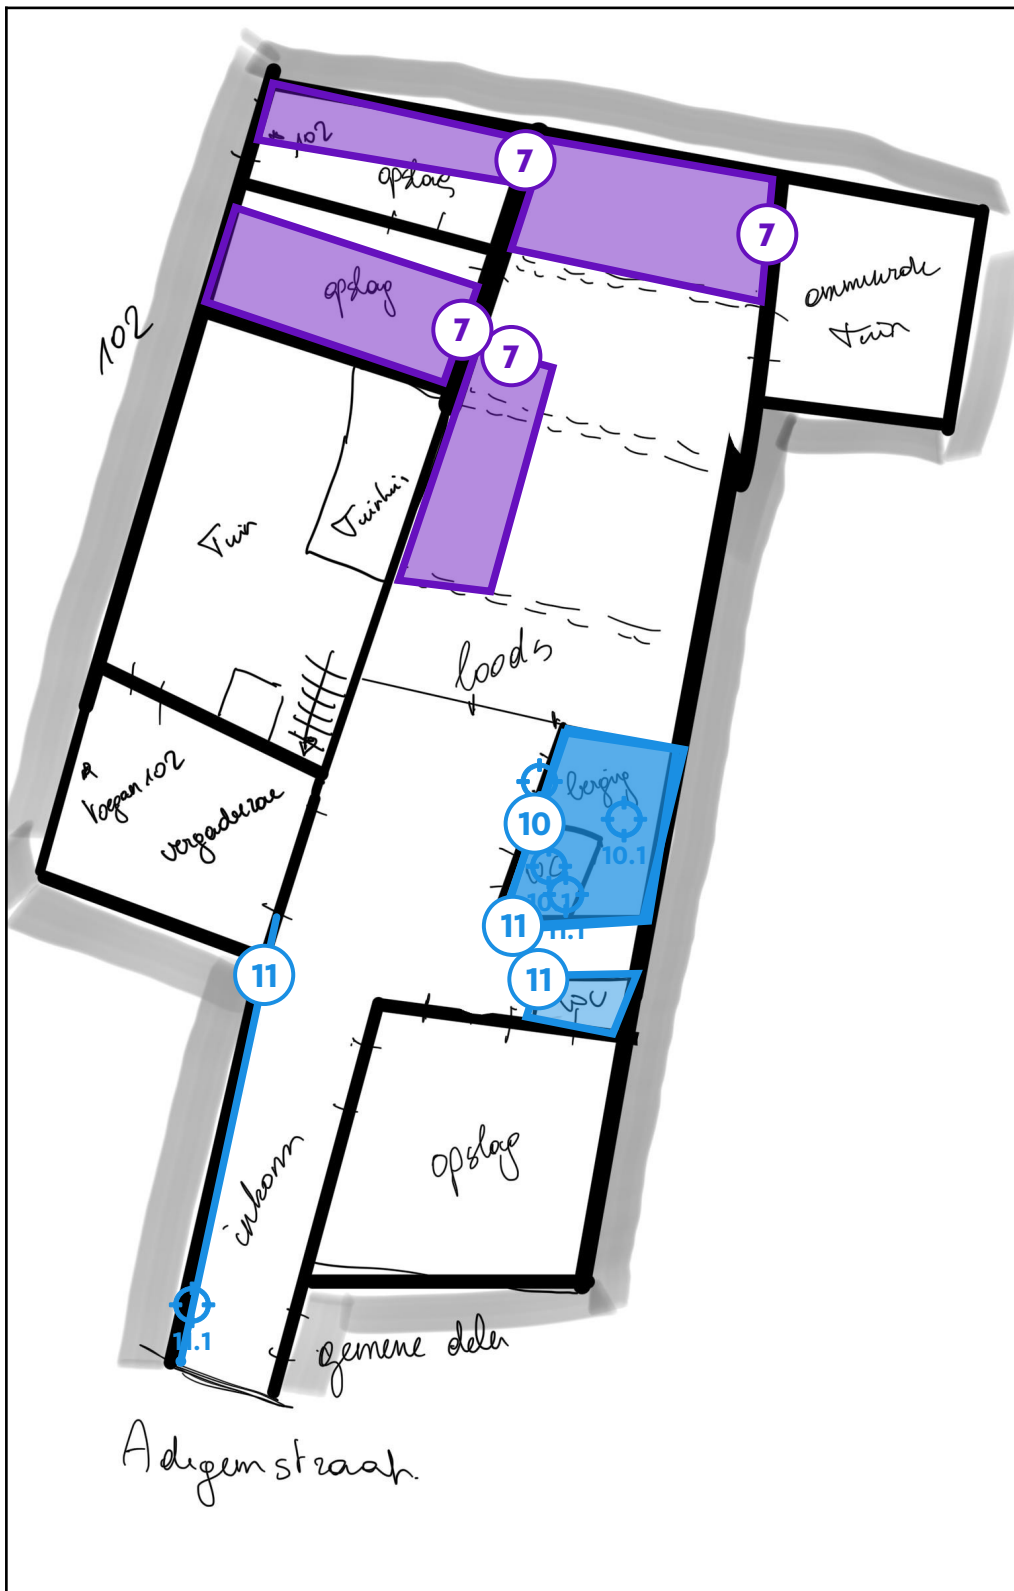
# Plan 1.3: gelijkvloers - beperkingen en pleisterwerk

7. onbereikbaarheid door materiaal opslag	Beperking	-
10. pleisterwerk plafond	Geen asbest	-
10.1 Code: M1.2	Mengmonster	-
11. Pleisterwerk wand	Geen asbest	-
11.1 Code: M1.1	Mengmonster	-

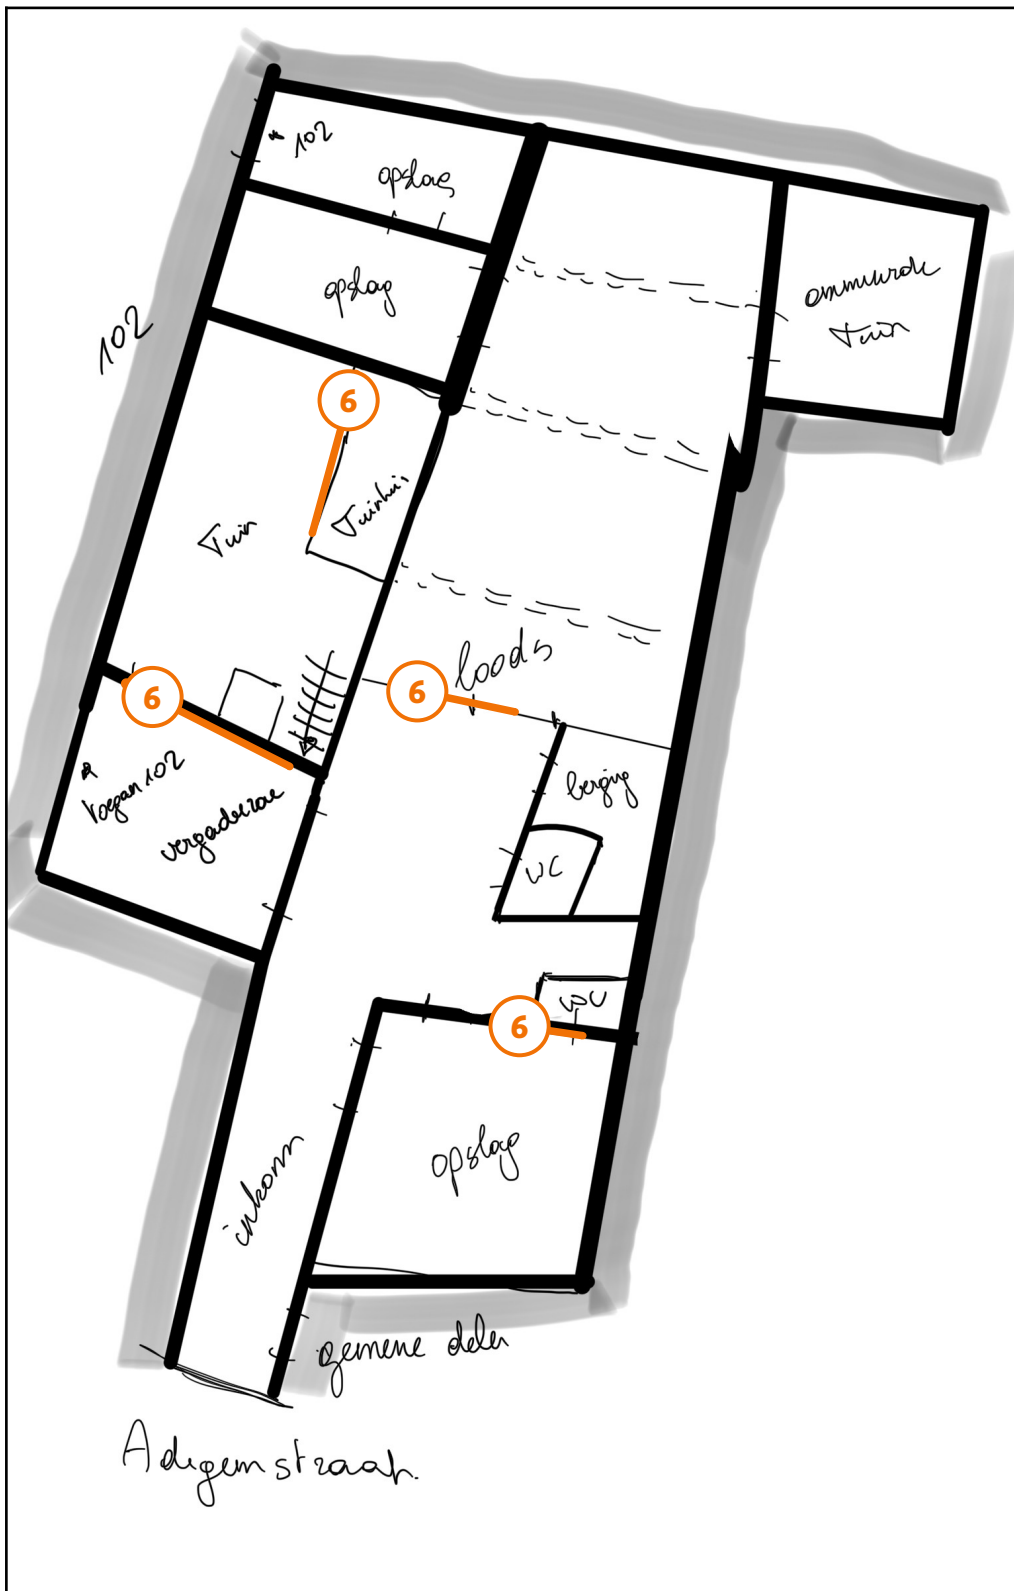
# Plan 1.4: IMG\_5124

6. Mastiek

Asbestmateriaal

Verwijderen

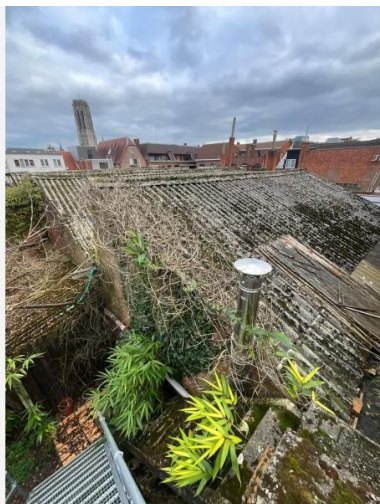
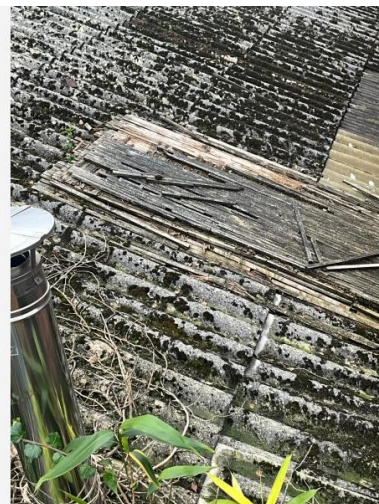
**Dringend verwijderen**

Eindbeoordeling materiaalrisico	Hoog materiaalrisico en/of hoge kans op vezelvrijgave
---------------------------------	---

Gebondenheid	Categorie 1: hechtgebonden in oorsprong
Asbestsoort (vezeltype)	Crocidoliet aanwezig
Asbestconcentratie	Laag (< 50%)
Afschermingsgraad van het gehele materiaal	Geheel of deels (ook) vrij aan de binnenlucht
Toestand van het materiaal	Zwaar beschadigd, zwaar verweerd

Beschrijving	Golfplaten Loods
Omgeving	Buiten
Primaire drager	Schuin dak
Asbestmateriaal	Dak- en gevelbekleding - Golfplaat
Bindmiddel van asbestmateriaal	Cement
Gebondenheid op basis van bindmiddel	Hecht
Hoeveelheid (oppervlakte - aantal)	<ul style="list-style-type: none"><li>• 350,00 m<sup>2</sup> - 1 stuk</li></ul>
Totale oppervlakte	350,00 m <sup>2</sup>
Eenvoudig bereikbaar	Ja
Bevestigingswijze	<ul style="list-style-type: none"><li>• Geklemd</li><li>• Geschroefd</li></ul>
Identificatiemethode	Vaststelling zonder monstername
Destructieve handeling voor identificatie	Nee
Opmerking	Schuine daken, niet exact kunnen opmeten. Ze overspannen een oppervlakte van +- 270 m <sup>2</sup>

- Zorg voor een veilig beheer. Vermijd het beschadigen van het asbestmateriaal. Controleer de toestand jaarlijks op wijzigingen.
- Verwijder dit asbestmateriaal zo snel mogelijk. Volg de toestand goed op.
- Hemelwater dat afspoelt van asbestcement daken of gevels kan asbestdeeltjes bevatten. Gebruik het enkel voor gesloten circuits (bv. spoelen toiletten). Reinig na het vervangen van het dak of de gevel de dakgoten en regenwaterput of -ton om asbesthoudend sediment of slib te verwijderen

- Eenvoudige handelingen: mag via doe-het-zelf of door werknemer(s) met opleidingsattest eenvoudige handelingen  
Voor golfplaten voorziet de wet geen verplichting om deze asbestverdachte toepassing te laten verwijderen door een firma met een opleidingsattest eenvoudige handelingen. U mag, in principe, ongeacht beschadigingen of vrije asbestvezels, deze asbesttoepassing zelf verwijderen met inachtneming van de nodige veiligheidsmaatregelen om uzelf en uw omgeving te beschermen. Een beschadigde asbesttoepassing in slechte staat kan makkelijk verder breken of vergruizen. Er komen dan schadelijke asbestvezels vrij die ingeademd kunnen worden.

1. golfplaten mogen niet breken of beschadigd worden (nooit gooien of breken)
2. besproei de golfplaten met speciaal fixeermiddel op de bevestigingspunten
3. bevestigingsnagel golfmaken d.m.v. klauwhamer met blokje hout eronder  
om beschadiging te vermijden, bij schroef voorzichtig uitdraaien zonder beschadiging
4. golfplaten één voor één losmaken
5. golfplaten één voor één voorzichtig stapelen in een asbestafvalzak (niet breken)
6. met het asbestafval kunt u terecht op het recyclagepark of bij een geregistreerde asbestinzamelaar

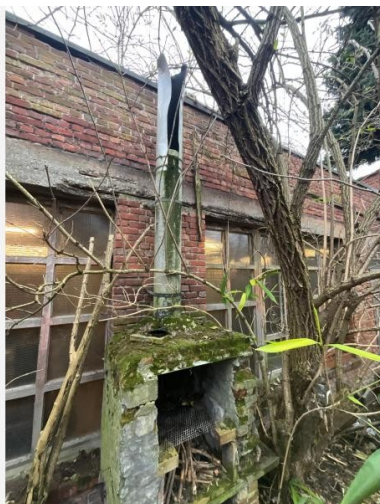
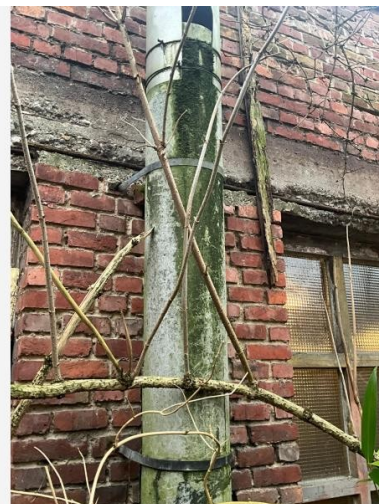
Eindbeoordeling materiaalrisico	Verhoogd materiaalrisico en/of verhoogde kans op vezelvrijgave
---------------------------------	--

Gebondenheid	Categorie 1: hechtgebonden in oorsprong
Asbestsoort (vezeltype)	Crocidoliet aanwezig
Asbestconcentratie	Laag (< 50%)
Afschermingsgraad van het gehele materiaal	Geheel of deels vrij aan de buitenlucht
Toestand van het materiaal	Matig beschadigd, matig verweerd

Beschrijving	BBQ buis
Omgeving	Buiten
Primaire drager	Inrichting (meubilair, ...)
Asbestmateriaal	Rookgaskanaal
Bindmiddel van asbestmateriaal	Cement
Gebondenheid op basis van bindmiddel	Hecht
Hoeveelheid (lengte - omtrek - dikte - aantal)	<ul style="list-style-type: none"><li>• 1,50 m - 0,70 cm - 2,00 cm - 1 stuk</li></ul>
Totaal volume	< 0,001 m <sup>3</sup>
Eenvoudig bereikbaar	Ja
Bevestigingswijze	<ul style="list-style-type: none"><li>• Verlijmd, ingegoten, versmeerd</li></ul>
Identificatiemethode	Vaststelling zonder monsternamen
Destructieve handeling voor identificatie	Nee

- Zorg voor een veilig beheer. Vermijd het beschadigen van het asbestmateriaal. Controleer de toestand jaarlijks op wijzigingen.

- Eenvoudige handelingen: mag via doe-het-zelf of door werknemer(s) met opleidingsattest eenvoudige handelingen  
Voor een asbestverdacht rookafvoerkanaal voorziet de wet geen verplichting om deze asbestverdachte toepassing te laten verwijderen door een firma met een opleidingsattest eenvoudige handelingen. U mag, in principe, ongeacht beschadigingen of vrije asbestvezels, deze asbesttoepassing zelf verwijderen met inachtneming van de nodige veiligheidsmaatregelen om uzelf en uw omgeving te beschermen. Een beschadigde asbesttoepassing in slechte staat kan makkelijk verder breken of vergruizen. Er komen dan schadelijke asbestvezels vrij die ingeademd kunnen worden.

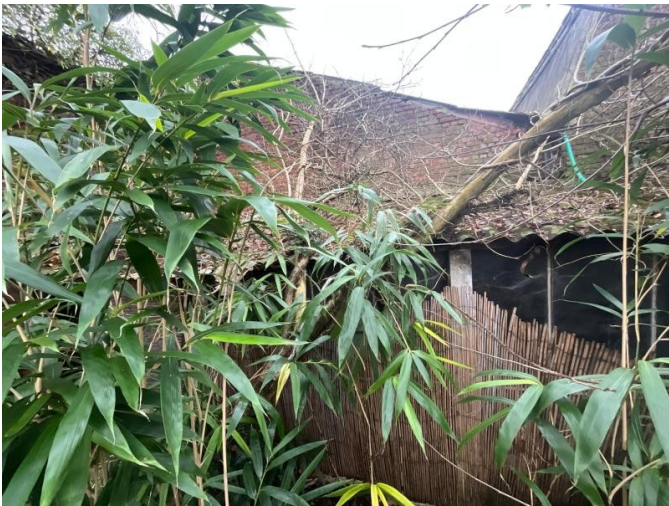
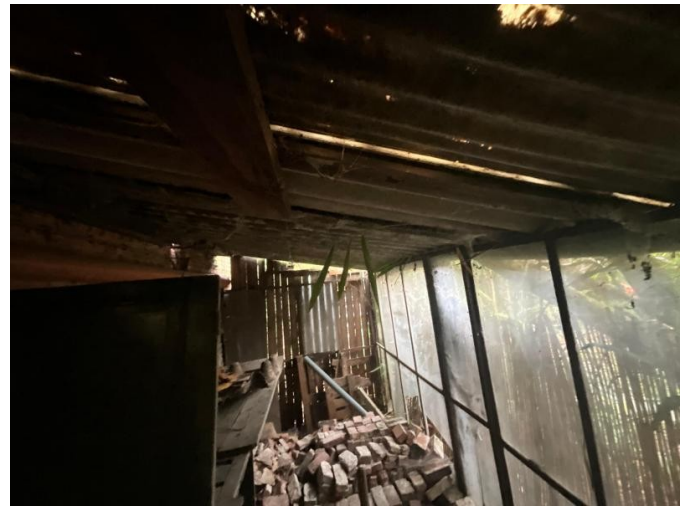
Eindbeoordeling materiaalrisico	Verhoogd materiaalrisico en/of verhoogde kans op vezelvrijgave
---------------------------------	--

Gebondenheid	Categorie 1: hechtgebonden in oorsprong
Asbestsoort (vezeltype)	Crocidoliet aanwezig
Asbestconcentratie	Laag (< 50%)
Afschermingsgraad van het gehele materiaal	Geheel of deels vrij aan de buitenlucht
Toestand van het materiaal	Matig beschadigd, matig verweerd

Beschrijving	Golfplaten tuinhuis
Omgeving	Buiten
Primaire drager	Schuin dak
Asbestmateriaal	Dak- en gevelbekleding - Golfplaat
Bindmiddel van asbestmateriaal	Cement
Gebondenheid op basis van bindmiddel	Hecht
Hoeveelheid (oppervlakte - aantal)	<ul style="list-style-type: none"><li>• 25,00 m<sup>2</sup> - 1 stuk</li></ul>
Totale oppervlakte	25,00 m <sup>2</sup>
Eenvoudig bereikbaar	Ja
Bevestigingswijze	<ul style="list-style-type: none"><li>• Geschroefd</li></ul>
Identificatiemethode	Vaststelling zonder monstername
Destructieve handeling voor identificatie	Nee

- Zorg voor een veilig beheer. Vermijd het beschadigen van het asbestmateriaal. Controleer de toestand jaarlijks op wijzigingen.
- Hemelwater dat afspoelt van asbestcement daken of gevels kan asbestdeeltjes bevatten. Gebruik het enkel voor gesloten circuits (bv. spoelen toiletten). Reinig na het vervangen van het dak of de gevel de dakgoten en regenwaterput of -ton om asbesthoudend sediment of slib te verwijderen

- Eenvoudige handelingen: mag via doe-het-zelf of door werknemer(s) met opleidingsattest eenvoudige handelingen  
Voor golfplaten voorziet de wet geen verplichting om deze asbestverdachte toepassing te laten verwijderen door een firma met een opleidingsattest eenvoudige handelingen. U mag, in principe, ongeacht beschadigingen of vrije asbestvezels, deze asbesttoepassing zelf verwijderen met inachtneming van de nodige veiligheidsmaatregelen om uzelf en uw omgeving te beschermen. Een beschadigde asbesttoepassing in slechte staat kan makkelijk verder breken of vergruizen. Er komen dan schadelijke asbestvezels vrij die ingeademd kunnen worden.

1. golfplaten mogen niet breken of beschadigd worden (nooit gooien of breken)
2. besproei de golfplaten met speciaal fixeermiddel op de bevestigingspunten
3. bevestigingsnagel golfmaken d.m.v. klauwhamer met blokje hout eronder  
om beschadiging te vermijden, bij schroef voorzichtig uitdraaien zonder beschadiging
4. golfplaten één voor één losmaken
5. golfplaten één voor één voorzichtig stapelen in een asbestafvalzak (niet breken)
6. met het asbestafval kunt u terecht op het recyclagepark of bij een geregistreerde asbestinzamelaar

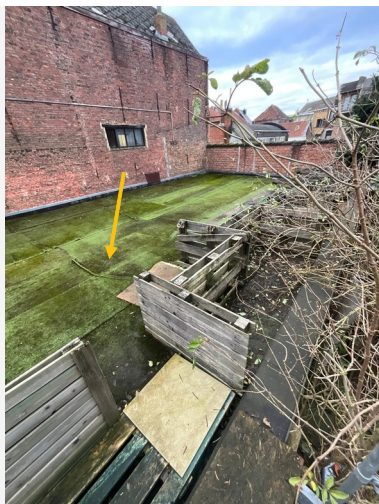
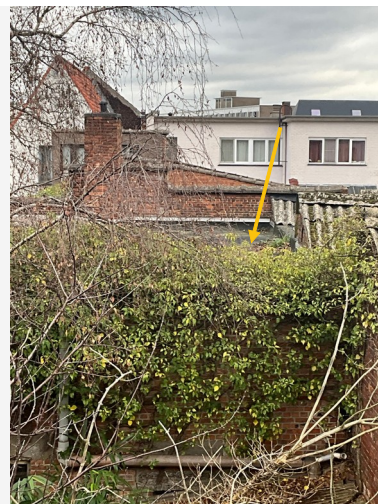
Eindbeoordeling materiaalrisico	Verhoogd materiaalrisico en/of verhoogde kans op vezelvrijgave
---------------------------------	--

Gebondenheid	Categorie 1: hechtgebonden in oorsprong
Asbestsoort (vezeltype)	Crocidoliet aanwezig
Asbestconcentratie	Laag (< 50%)
Afschermingsgraad van het gehele materiaal	Geheel of deels vrij aan de buitenlucht
Toestand van het materiaal	Matig beschadigd, matig verweerd

Beschrijving	Roofing
Omgeving	Buiten
Primaire drager	Plat dak
Asbestmateriaal	Dak- en gevelbekleding - Roofing
Bindmiddel van asbestmateriaal	Bitumen (roofing, teer, asfalt)
Gebondenheid op basis van bindmiddel	Hecht
Hoeveelheid (oppervlakte - aantal)	<ul style="list-style-type: none"><li>• 110,00 m<sup>2</sup> - 1 stuk</li></ul>
Totale oppervlakte	110,00 m <sup>2</sup>
Eenvoudig bereikbaar	Ja
Bevestigingswijze	<ul style="list-style-type: none"><li>• Verlijmd, ingegoten, versmeerd</li></ul>
Identificatiemethode	Vaststelling zonder monstername  Motivatie: Groot risico op structurele gevolgschade (lekschade, werking installatie,...)
Destructieve handeling voor identificatie	Nee

- Zorg voor een veilig beheer. Vermijd het beschadigen van het asbestmateriaal. Controleer de toestand jaarlijks op wijzigingen.
- Hemelwater dat afspoelt van asbestcement daken of gevels kan asbestdeeltjes bevatten. Gebruik het enkel voor gesloten circuits (bv. spoelen toiletten). Reinig na het vervangen van het dak of de gevel de dakgoten en regenwaterput of -ton om asbesthoudend sediment of slib te verwijderen

- Eenvoudige handelingen: mag via doe-het-zelf of door werknemer(s) met opleidingsattest eenvoudige handelingen  
Voor roofing voorziet de wet geen verplichting om deze asbestverdachte toepassing te laten verwijderen door een firma met een opleidingsattest eenvoudige handelingen. U mag, in principe, ongeacht beschadigingen of vrije asbestvezels, deze asbesttoepassing zelf verwijderen met inachtneming van de nodige veiligheidsmaatregelen om uzelf en uw omgeving te beschermen. Een beschadigde asbesttoepassing in slechte staat kan makkelijk verder breken of vergruizen. Er komen dan schadelijke asbestvezels vrij die ingeademd kunnen worden.

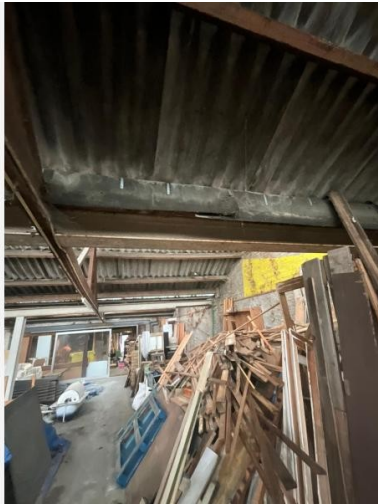
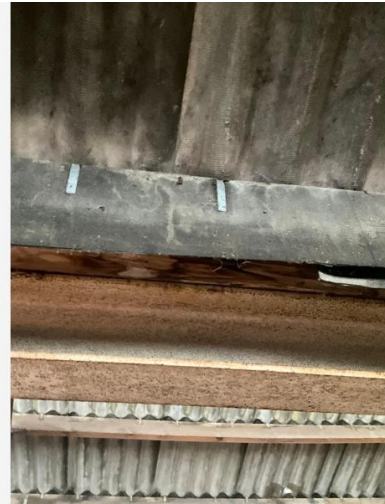
Eindbeoordeling materiaalrisico	Verhoogd materiaalrisico en/of verhoogde kans op vezelvrijgave
---------------------------------	--

Gebondenheid	Categorie 1: hechtgebonden in oorsprong
Asbestsoort (vezeltype)	Alleen chrysotiel
Asbestconcentratie	Laag (< 50%)
Afschermingsgraad van het gehele materiaal	Geheel of deels (ook) vrij aan de binnenlucht
Toestand van het materiaal	Matig beschadigd, matig verweerd

Beschrijving	Slab
Omgeving	Binnen
Primaire drager	Fundering-draagstructuur (horizontaal, verticaal)
Asbestmateriaal	Dak- en gevelbekleding - Roofing
Bindmiddel van asbestmateriaal	Bitumen (roofing, teer, asfalt)
Gebondenheid op basis van bindmiddel	Hecht
Hoeveelheid (oppervlakte - aantal)	• 10,00 m <sup>2</sup> - 1 stuk
Totale oppervlakte	10,00 m <sup>2</sup>
Eenvoudig bereikbaar	Ja
Bevestigingswijze	• Geklemd
Identificatiemethode	Vaststelling zonder monstername Motivatie: Groot risico op structurele gevolgschade (lekschade, werking installatie,...)
Destructieve handeling voor identificatie	Nee
Opmerking	De oppervlakte is bij benadering. Het betreft een uithangde slab van roofing dat in de structuur van het dak is gebruikt.

- Zorg voor een veilig beheer. Vermijd het beschadigen van het asbestmateriaal. Controleer de toestand jaarlijks op wijzigingen.

- Eenvoudige handelingen: mag via doe-het-zelf of door werknemer(s) met opleidingsattest eenvoudige handelingen  
Voor roofing voorziet de wet geen verplichting om deze asbestverdachte toepassing te laten verwijderen door een firma met een opleidingsattest eenvoudige handelingen. U mag, in principe, ongeacht beschadigingen of vrije asbestvezels, deze asbesttoepassing zelf verwijderen met inachtneming van de nodige veiligheidsmaatregelen om uzelf en uw omgeving te beschermen. Een beschadigde asbesttoepassing in slechte staat kan makkelijk verder breken of vergruizen. Er komen dan schadelijke asbestvezels vrij die ingeademd kunnen worden.

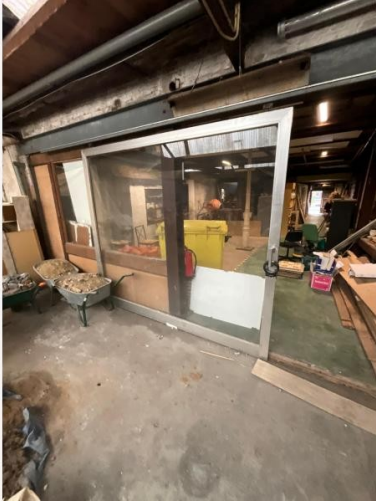
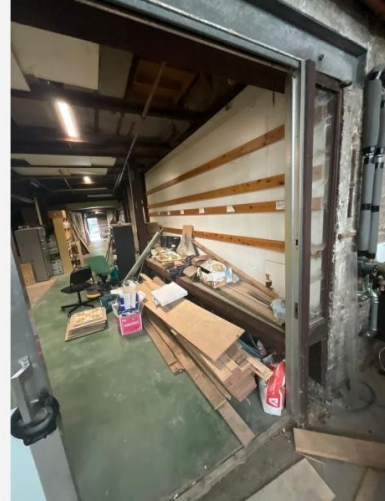
Eindbeoordeling materiaalrisico	Verhoogd materiaalrisico en/of verhoogde kans op vezelvrijgave
---------------------------------	--

Gebondenheid	Categorie 1: hechtgebonden in oorsprong
Asbestsoort (vezeltype)	Amfibool aanwezig, uitgezonderd crocidoliet
Asbestconcentratie	Laag (< 50%)
Afschermingsgraad van het gehele materiaal	Geheel of deels (ook) vrij aan de binnenlucht
Toestand van het materiaal	Matig beschadigd, matig verweerd

<b>Beschrijving</b>	Mastiek
<b>Omgeving</b>	Grenst aan binnen- en buitenlucht
<b>Primaire drager</b>	Wandopening verticaal (raam, deur, ...)
<b>Asbestmateriaal</b>	In-situ afwerkingslagen - Pasta, stopverf, voegsel, stopsel, vulsel, mastiek, katten, ...
<b>Bindmiddel van asbestmateriaal</b>	Kitten, mastiek, pasta
<b>Gebondenheid op basis van bindmiddel</b>	Hecht
<b>Hoeveelheid (gewicht - aantal)</b>	<ul style="list-style-type: none"><li>• 15,00 kg - 1 stuk</li></ul>
<b>Totaal gewicht</b>	15,00 kg
<b>Eenvoudig bereikbaar</b>	Ja
<b>Bevestigingswijze</b>	<ul style="list-style-type: none"><li>• Verlijmd, ingegoten, versmeerd</li></ul>
<b>Identificatiemethode</b>	Vaststelling zonder monsternamen
<b>Destructieve handeling voor identificatie</b>	Nee
<b>Opmerking</b>	Het gewicht is een aanname.

- Zorg voor een veilig beheer. Vermijd het beschadigen van het asbestmateriaal. Controleer de toestand jaarlijks op wijzigingen.

- Eenvoudige handelingen: mag via doe-het-zelf of door werknemer(s) met opleidingsattest eenvoudige handelingen  
Voor ramen met asbesthoudende mastiek voorziet de wet geen verplichting om deze asbesthoudende toepassing te laten verwijderen door een firma met een opleidingsattest eenvoudige handelingen. U mag, in principe, ongeacht beschadigingen of vrije asbestvezels, deze asbesttoepassing zelf verwijderen met inachtneming van de nodige veiligheidsmaatregelen om uzelf en uw omgeving te beschermen. Een beschadigde asbesttoepassing in slechte staat kan makkelijk verder breken of vergruizen. Er komen dan schadelijke asbestvezels vrij die ingeademd kunnen worden.

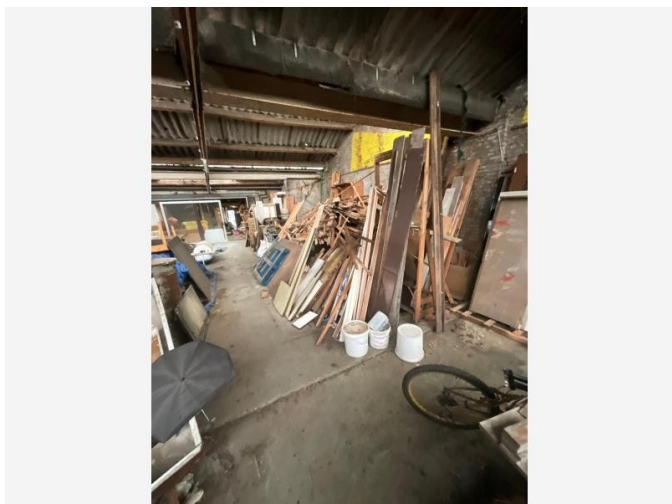
Situeringfoto

**Reden:** Materiaal in opslag

**Uitleg van de asbestdeskundige:** Het betreft veel materiaal in opslag, waardoor niet kan worden nagegaan of er tussen deze materialen geen asbesthoudende materialen bevinden

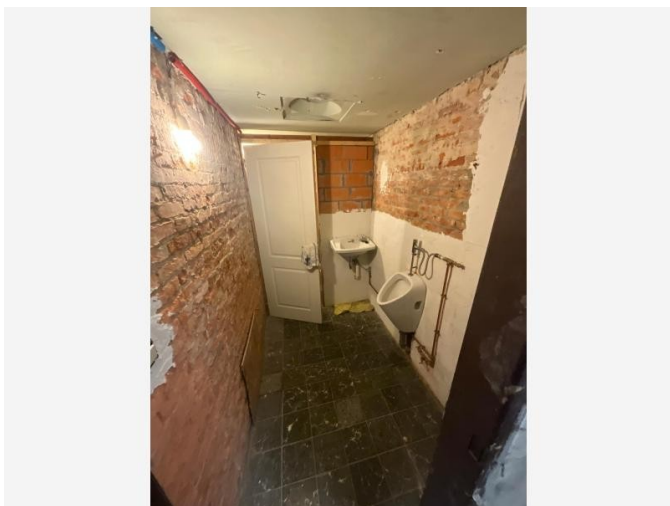
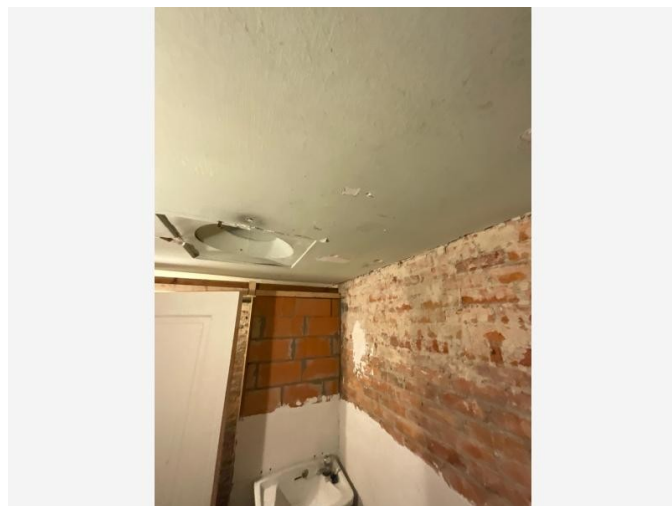
Geen asbest

#	Type	Referentie	Resultaat
10.1	Mengmonster	M1.2	Geen asbest

Beschrijving	pleisterwerk plafond
Omgeving	Binnen
Primaire drager	Plafond
Bindmiddel van materiaal	Gips - kalk
Gebondenheid op basis van bindmiddel	Niet-hechtgebonden
Hoeveelheid (oppervlakte - dikte - aantal)	• 10,00 m <sup>2</sup> - 2,00 cm - 1 stuk
Totaal volume	0,20 m <sup>3</sup>
Identificatiemethode	Vaststelling met monstername
Destructieve handeling voor identificatie	Nee
Opmerking	<p>Er waren slechts kleine hoeveelheden pleisterwerk zichtbaar. In een bergruimte en in de toiletten.</p> <p>De hoeveelheid pleisterwerk vermeld in deze fiche strookt niet met de werkelijkheid. Om de juiste hoeveelheid te bepalen dient er een doorgedreven opmeting en destructief onderzoek plaats te vinden om de dikte van het pleisterwerk te bepalen en tevens de plaatsen te detecteren waar pleisterwerk ontbreekt. Dit kadert momenteel niet in onze opdracht.</p>

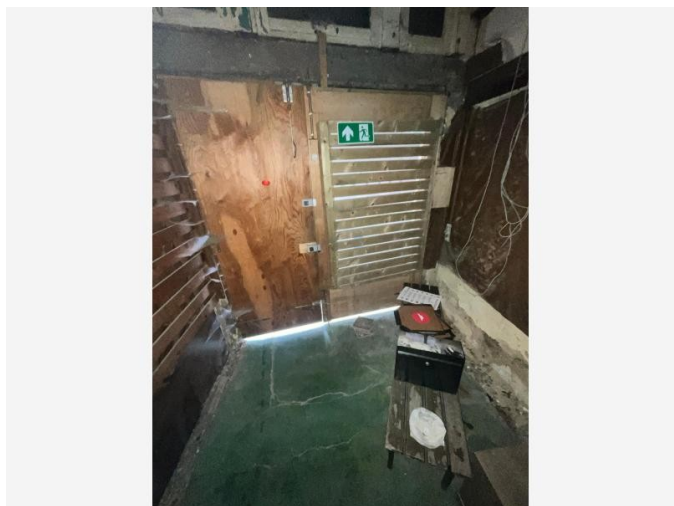
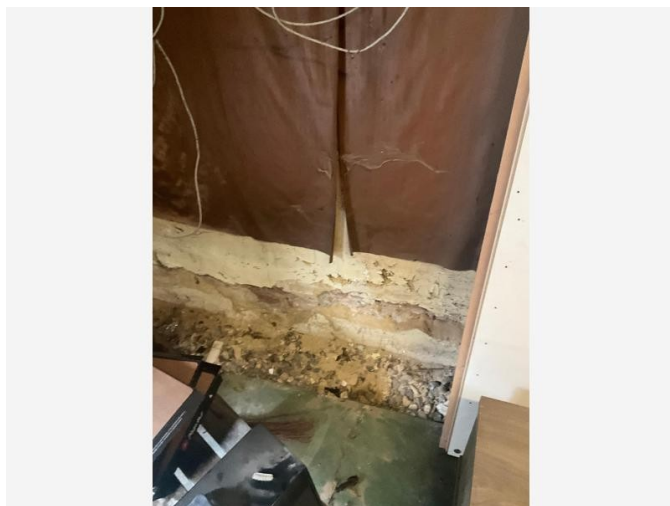
Geen asbest

#	Type	Referentie	Resultaat
11.1	Mengmonster	M1.1	Geen asbest

<b>Beschrijving</b>	Pleisterwerk wand
<b>Omgeving</b>	Binnen
<b>Primaire drager</b>	Binnenwand
<b>Bindmiddel van materiaal</b>	Gips - kalk
<b>Gebondenheid op basis van bindmiddel</b>	Niet-hechtgebonden
<b>Hoeveelheid (oppervlakte - dikte - aantal)</b>	• 50,00 m <sup>2</sup> - 2,00 cm - 1 stuk
<b>Totaal volume</b>	1,00 m <sup>3</sup>
<b>Identificatiemethode</b>	Vaststelling met monstername
<b>Destructieve handeling voor identificatie</b>	Nee
<b>Opmerking</b>	<p>Er waren slechts kleine hoeveelheden pleisterwerk zichtbaar. Dit in de inkomhal, een bergruimte en de toiletten.</p> <p>De hoeveelheid pleisterwerk vermeld in deze fiche strookt niet met de werkelijkheid. Om de juiste hoeveelheid te bepalen dient er een doorgedreven opmeting en destructief onderzoek plaats te vinden om de dikte van het pleisterwerk te bepalen en tevens de plaatsen te detecteren waar pleisterwerk ontbreekt. Dit kadert momenteel niet in onze opdracht.</p>

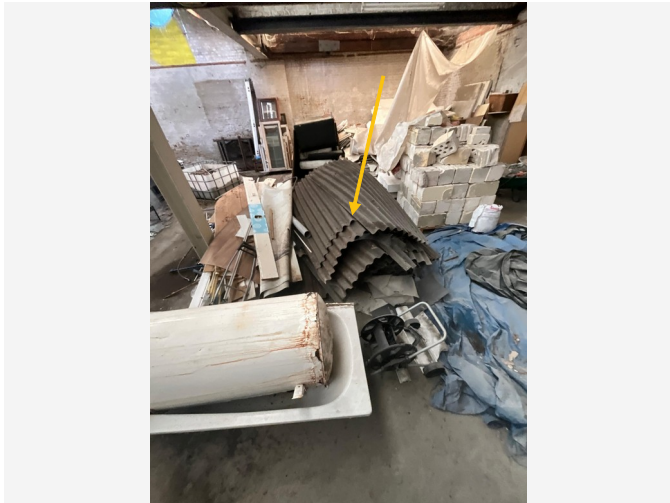
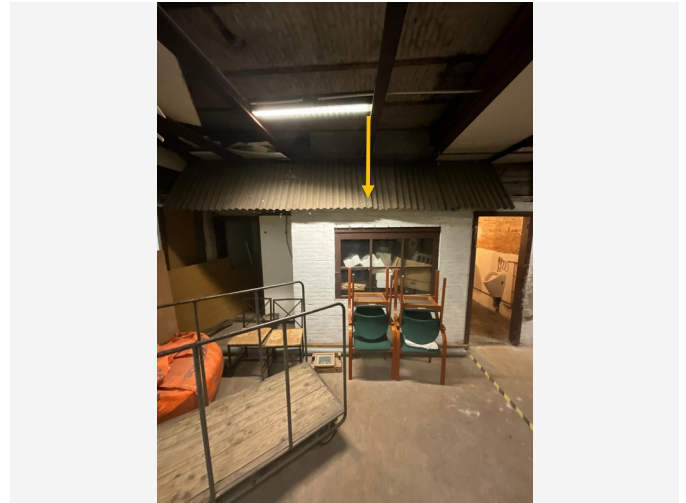
Geen asbest

#	Type	Referentie	Resultaat
12.1	Puntmonster	P1.1	Geen asbest

<b>Beschrijving</b>	Golfplaat materiaal binnen
<b>Omgeving</b>	Binnen
<b>Primaire drager</b>	Vloer
<b>Bindmiddel van materiaal</b>	Bitumen (roofing, teer, asfalt)
<b>Gebondenheid op basis van bindmiddel</b>	Hecht
<b>Hoeveelheid (oppervlakte - aantal)</b>	<ul style="list-style-type: none"><li>• 70,00 m<sup>2</sup> - 1 stuk</li></ul>
<b>Totale oppervlakte</b>	70,00 m <sup>2</sup>
<b>Identificatiemethode</b>	Vaststelling met monstername
<b>Destructieve handeling voor identificatie</b>	Nee
<b>Opmerking</b>	Het betreft een dak en materiaal in opslag, deze zijn dezelfde materialen. De hoeveelheid van de materiaal in opslag is een benadering.
