Asbestinventarisatetest

Adegemstraat 102/0, 2800 Mechelen

Attestnummer : 20250213-000167.000

Niet-asbestveilig

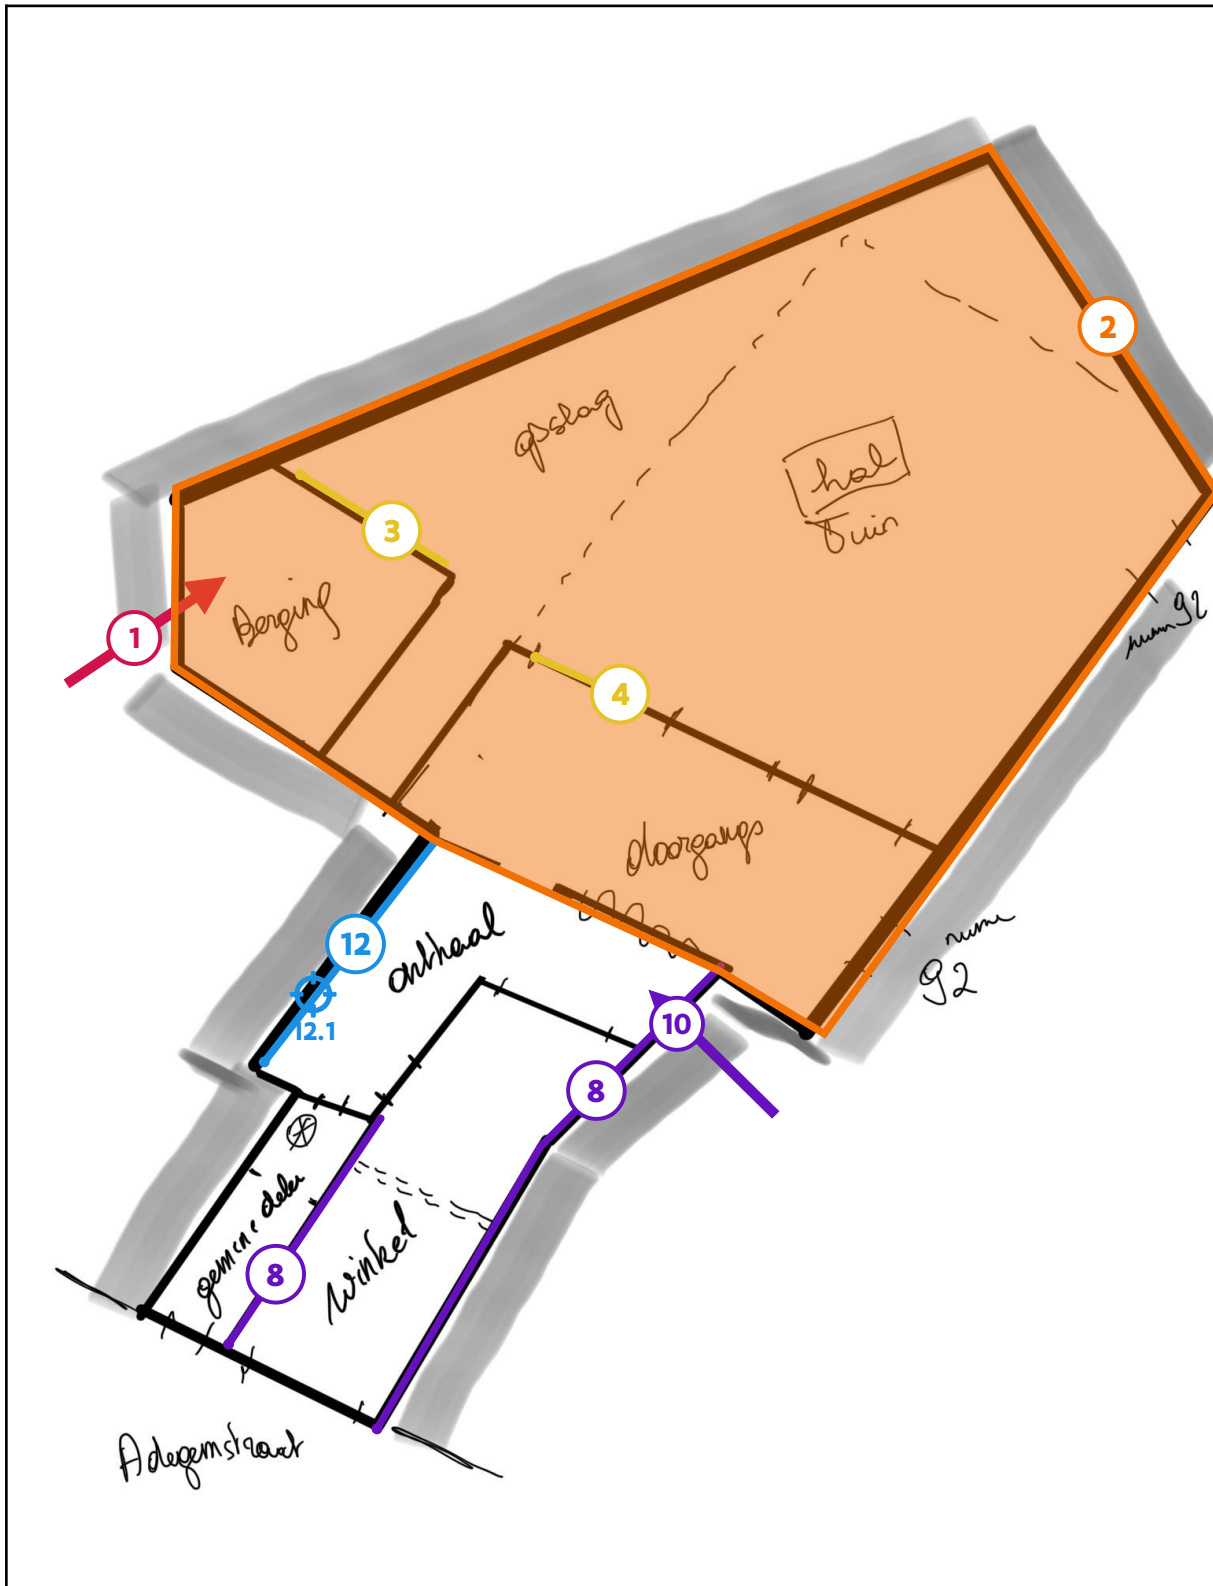
Plan 1.1: gelijkvloers

1. Golfplaten zichtbaar in berging	Asbestmateriaal	Dringend verwijderen
2. Roofing	Asbestmateriaal	Verwijderen
3. Mastiek ramen	Asbestmateriaal	Zorgvuldig beheren
4. Mastiek	Asbestmateriaal	Zorgvuldig beheren
8. Houten valse wanden	Advies	-
10. Kachel	Advies	-
12. pleisterwerk wanden	Geen asbest	-
12.1 Code: M1.1	Mengmonster	-

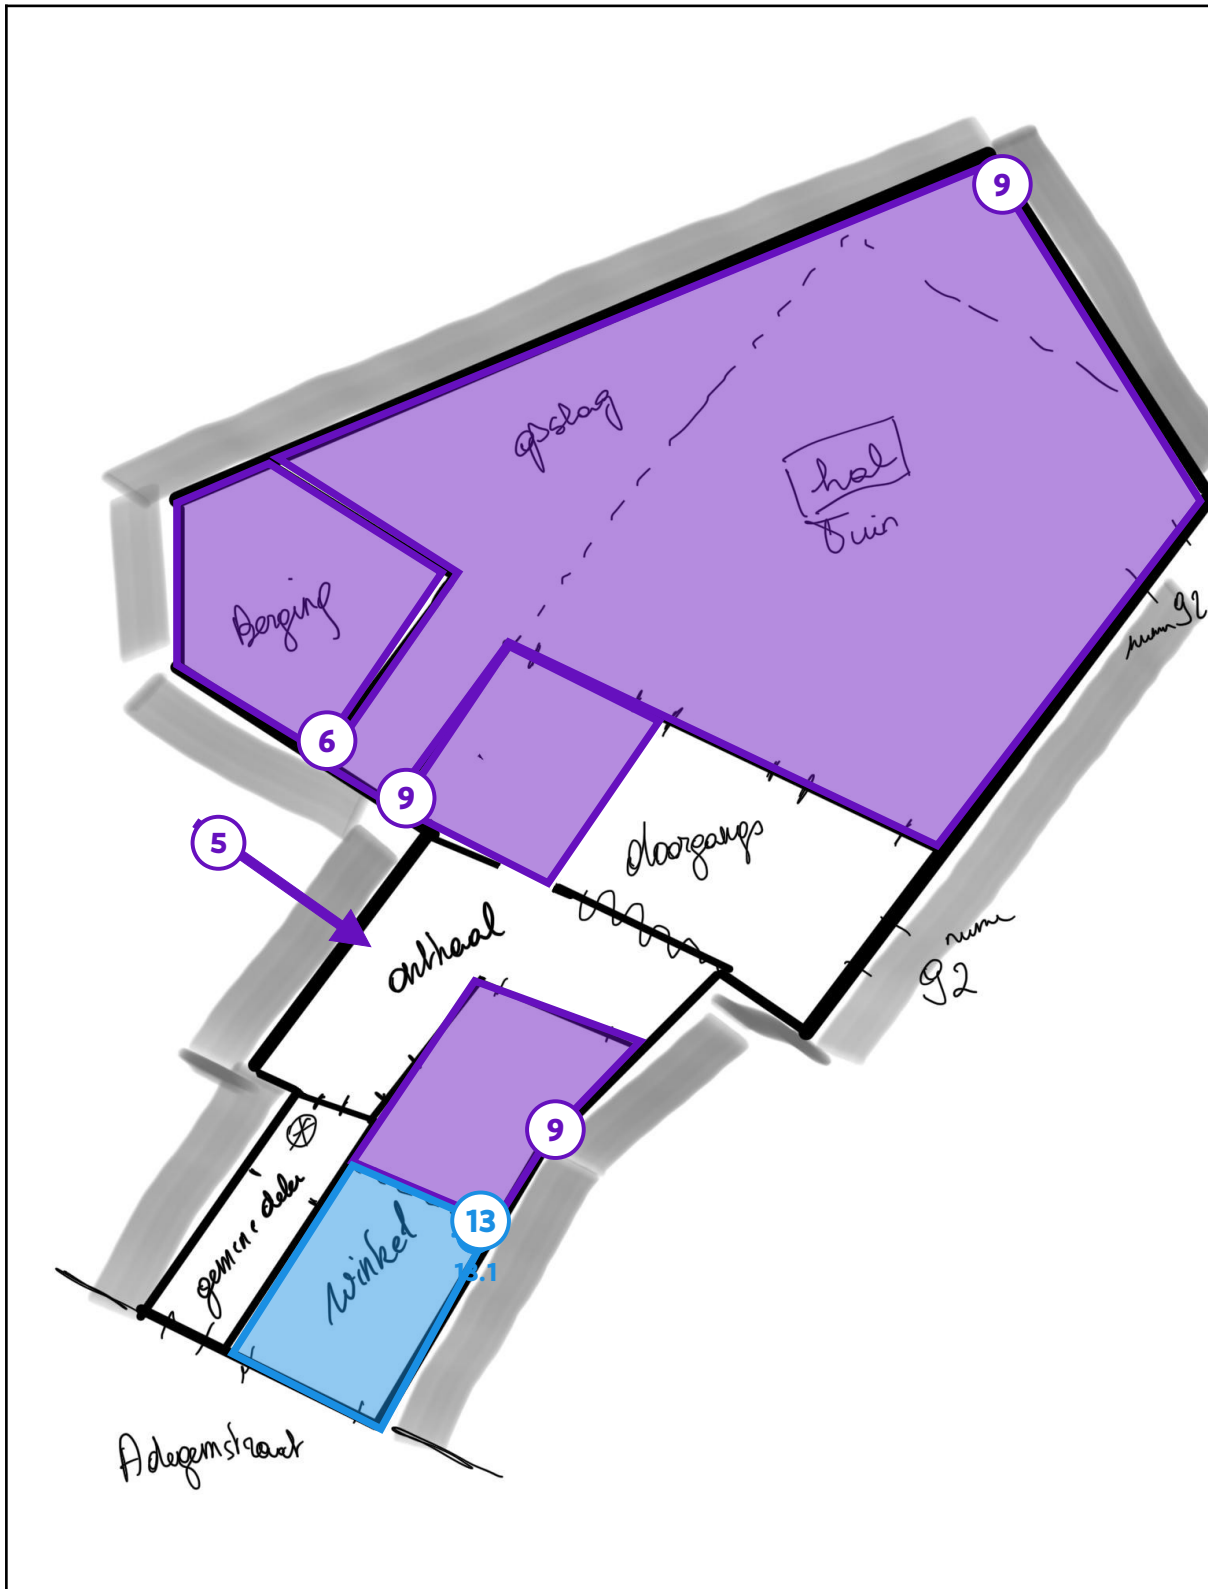
Plan 1.2: plafond en beperkingen

5. Kruipkelder	Beperking	-
6. Berging	Beperking	-
9. Vals plafond	Advies	-
13. pleisterwerk plafond	Geen asbest	-
13.1 Code: M1.2	Mengmonster	-

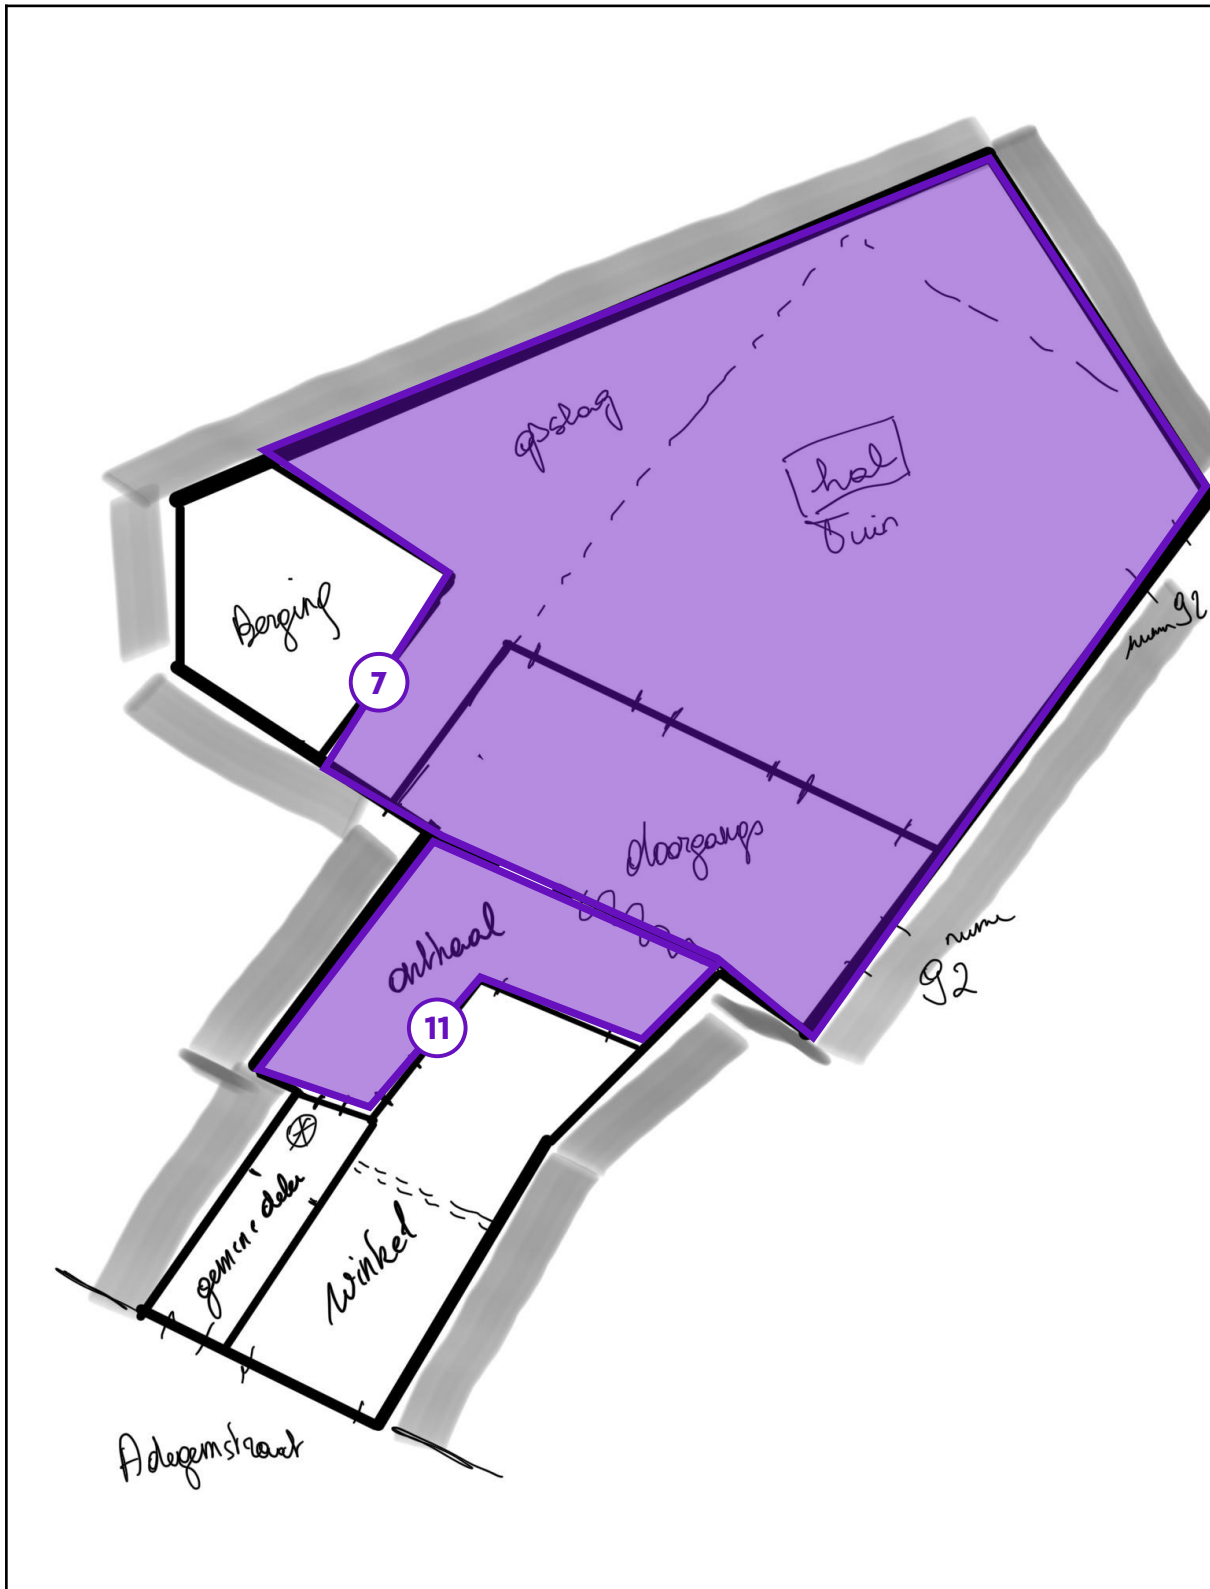
Plan 1.3: vloeren

7. Houten vloeren	Advies	-
11. Tegels	Advies	-

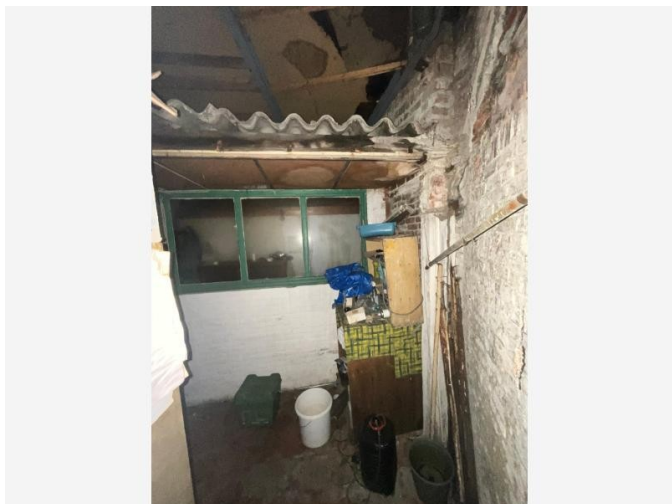
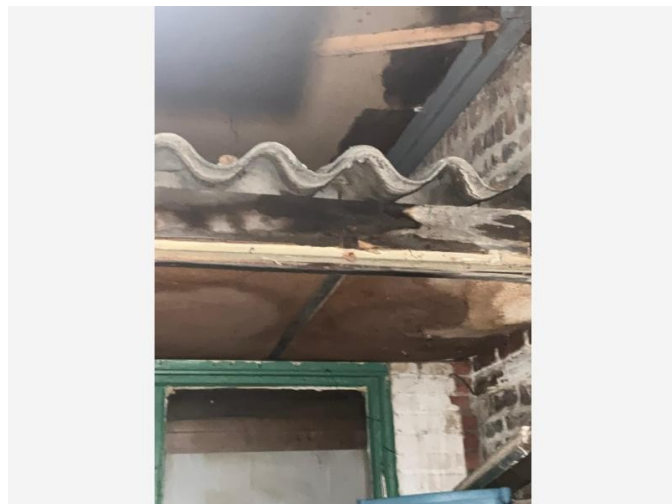
Eindbeoordeling materiaalrisico	Hoog materiaalrisico en/of hoge kans op vezelvrijgave
---------------------------------	---

Gebondenheid	Categorie 1: hechtgebonden in oorsprong
Asbestsoort (vezeltype)	Crocidoliet aanwezig
Asbestconcentratie	Laag (< 50%)
Afschermingsgraad van het gehele materiaal	Geheel of deels (ook) vrij aan de binnenlucht
Toestand van het materiaal	Matig beschadigd, matig verweerd

Beschrijving	Golfplaten zichtbaar in berging
Omgeving	Binnen
Primaire drager	Schuin dak
Asbestmateriaal	Dak- en gevelbekleding - Golfplaat
Bindmiddel van asbestmateriaal	Cement
Gebondenheid op basis van bindmiddel	Hecht
Hoeveelheid (oppervlakte - aantal)	<ul style="list-style-type: none">• 10,00 m² - 1 stuk
Totale oppervlakte	10,00 m ²
Eenvoudig bereikbaar	Ja
Bevestigingswijze	<ul style="list-style-type: none">• Geschroefd
Identificatiemethode	Vaststelling zonder monsternamen
Destructieve handeling voor identificatie	Nee
Opmerking	Via een raam kon zeer beperkt binnen gekeken worden in de niet betreedbare zone. Daar zijn alvast asbestverdachte golfplaten aangetroffen.

Dringend verwijderen

- Zorg voor een veilig beheer. Vermijd het beschadigen van het asbestmateriaal. Controleer de toestand jaarlijks op wijzigingen.
- Verwijder dit asbestmateriaal zo snel mogelijk. Volg de toestand goed op.

- Eenvoudige handelingen: mag via doe-het-zelf of door werknemer(s) met opleidingsattest eenvoudige handelingen
Voor golfplaten voorziet de wet geen verplichting om deze asbestverdachte toepassing te laten verwijderen door een firma met een opleidingsattest eenvoudige handelingen. U mag, in principe, ongeacht beschadigingen of vrije asbestvezels, deze asbesttoepassing zelf verwijderen met inachtneming van de nodige veiligheidsmaatregelen om uzelf en uw omgeving te beschermen. Een beschadigde asbesttoepassing in slechte staat kan makkelijk verder breken of vergruizen. Er komen dan schadelijke asbestvezels vrij die ingeademd kunnen worden.

1. golfplaten mogen niet breken of beschadigd worden (nooit gooien of breken)
2. besproei de golfplaten met speciaal fixeermiddel op de bevestigingspunten
3. bevestigingsnagel golfmaken d.m.v. klauwhamer met blokje hout eronder
om beschadiging te vermijden, bij schroef voorzichtig uitdraaien zonder beschadiging
4. golfplaten één voor één losmaken
5. golfplaten één voor één voorzichtig stapelen in een asbestafvalzak (niet breken)
6. met het asbestafval kunt u terecht op het recyclagepark of bij een geregistreerde asbestinzamelaar

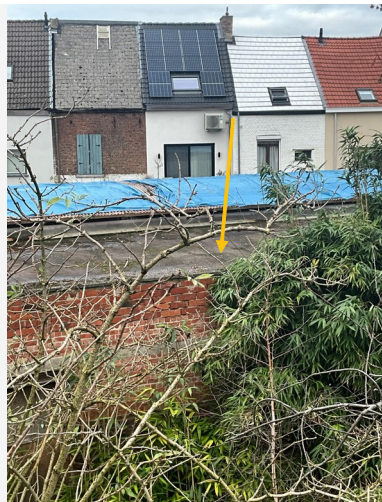
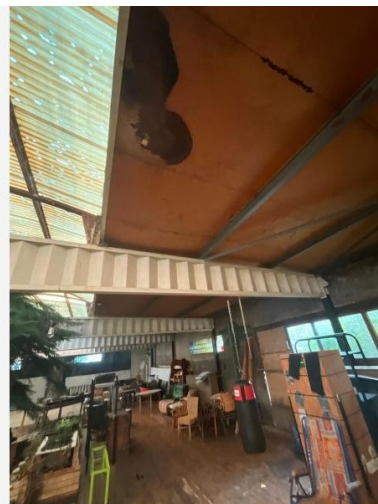
Eindbeoordeling materiaalrisico	Verhoogd materiaalrisico en/of verhoogde kans op vezelvrijgave
---------------------------------	--

Gebondenheid	Categorie 1: hechtgebonden in oorsprong
Asbestsoort (vezeltype)	Alleen chrysotiel
Asbestconcentratie	Laag (< 50%)
Afschermingsgraad van het gehele materiaal	Geheel of deels vrij aan de buitenlucht
Toestand van het materiaal	Matig beschadigd, matig verweerd

Beschrijving	Roofing
Omgeving	Buiten
Primaire drager	Plat dak
Asbestmateriaal	Dak- en gevelbekleding - Roofing
Bindmiddel van asbestmateriaal	Bitumen (roofing, teer, asfalt)
Gebondenheid op basis van bindmiddel	Hecht
Hoeveelheid (oppervlakte - aantal)	• 559,99 m ² - 1 stuk
Totale oppervlakte	559,99 m ²
Eenvoudig bereikbaar	Ja
Bevestigingswijze	• Verlijmd, ingegoten, versmeerd
Identificatiemethode	Vaststelling zonder monstername Motivatie: Groot risico op structurele gevolgschade (lekschade, werking installatie,...)
Destructieve handeling voor identificatie	Nee
Opmerking	Het dak was niet toegankelijk maar kon gezien worden (vanaf een ander gebouw) dat deze is afgewerkt met roofing en een lichtstraat.

Verwijderen

- Zorg voor een veilig beheer. Vermijd het beschadigen van het asbestmateriaal. Controleer de toestand jaarlijks op wijzigingen.
- Hemelwater dat afspoelt van asbestcement daken of gevels kan asbestdeeltjes bevatten. Gebruik het enkel voor gesloten circuits (bv. spoelen toiletten). Reinig na het vervangen van het dak of de gevel de dakgoten en regenwaterput of -ton om asbesthoudend sediment of slib te verwijderen

- Eenvoudige handelingen: mag via doe-het-zelf of door werknemer(s) met opleidingsattest eenvoudige handelingen
Voor roofing voorziet de wet geen verplichting om deze asbestverdachte toepassing te laten verwijderen door een firma met een opleidingsattest eenvoudige handelingen. U mag, in principe, ongeacht beschadigingen of vrije asbestvezels, deze asbesttoepassing zelf verwijderen met inachtneming van de nodige veiligheidsmaatregelen om uzelf en uw omgeving te beschermen. Een beschadigde asbesttoepassing in slechte staat kan makkelijk verder breken of vergruizen. Er komen dan schadelijke asbestvezels vrij die ingeademd kunnen worden.

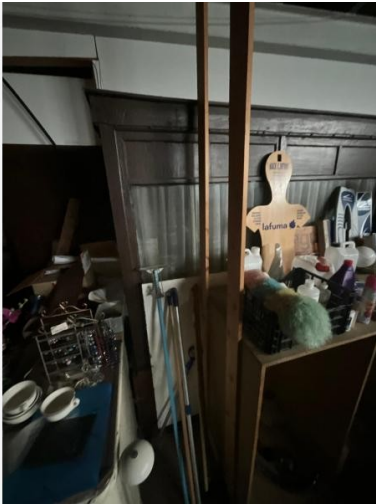
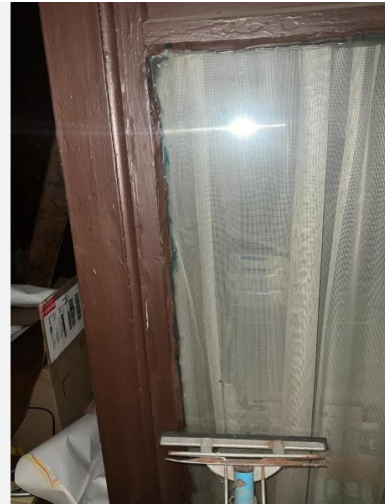
Eindbeoordeling materiaalrisico	Laag materiaalrisico en/of verlaagde kans op vezelvrijgave
---------------------------------	--

Gebondenheid	Categorie 1: hechtgebonden in oorsprong
Asbestsoort (vezeltype)	Amfibool aanwezig, uitgezonderd crocidoliet
Asbestconcentratie	Laag (< 50%)
Afschermingsgraad van het gehele materiaal	Geheel of deels (ook) vrij aan de binnenlucht
Toestand van het materiaal	Licht beschadigd, licht verweerd. Intact calciumsilicaatmateriaal of categorie III 'gebondenheid'

Beschrijving	Mastiek ramen
Omgeving	Binnen
Primaire drager	Wandopening verticaal (raam, deur, ...)
Asbestmateriaal	In-situ afwerkingslagen - Pasta, stopverf, voegsel, stopsel, vulsel, mastiek, kitten, ...
Bindmiddel van asbestmateriaal	Kitten, mastiek, pasta
Gebondenheid op basis van bindmiddel	Hecht
Hoeveelheid (gewicht - aantal)	<ul style="list-style-type: none">• 10,00 kg - 1 stuk
Totaal gewicht	10,00 kg
Eenvoudig bereikbaar	Ja
Bevestigingswijze	<ul style="list-style-type: none">• Verlijmd, ingegoten, versmeerd
Identificatiemethode	Vaststelling zonder monsternamen
Destructieve handeling voor identificatie	Nee

Zorgvuldig beheren

- Zorg voor een veilig beheer. Vermijd het beschadigen van het asbestmateriaal. Controleer de toestand jaarlijks op wijzigingen.

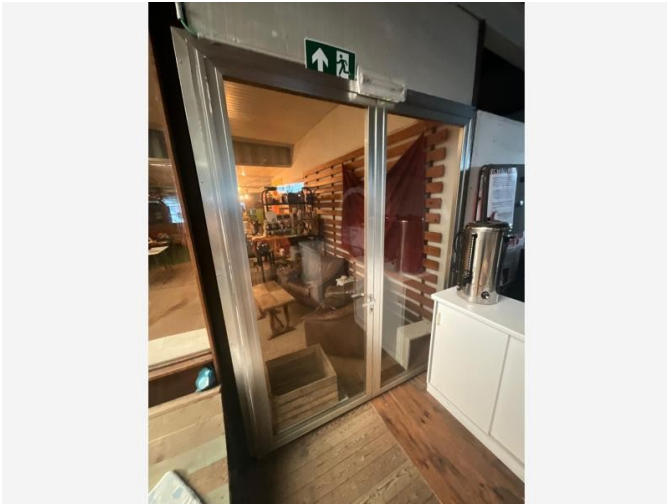
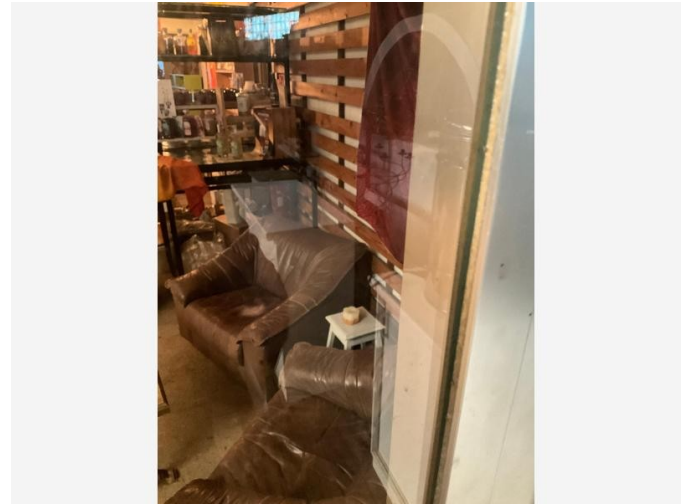
Eindbeoordeling materiaalrisico	Laag materiaalrisico en/of verlaagde kans op vezelvrijgave
---------------------------------	--

Gebondenheid	Categorie 1: hechtgebonden in oorsprong
Asbestsoort (vezeltype)	Amfibool aanwezig, uitgezonderd crocidoliet
Asbestconcentratie	Laag (< 50%)
Afschermingsgraad van het gehele materiaal	Geheel of deels (ook) vrij aan de binnenlucht
Toestand van het materiaal	Licht beschadigd, licht verweerd. Intact calciumsilicaatmateriaal of categorie III 'gebondenheid'

Beschrijving	Mastiek
Omgeving	Binnen
Primaire drager	Wandopening verticaal (raam, deur, ...)
Asbestmateriaal	In-situ afwerkingslagen - Pasta, stopverf, voegsel, stopsel, vulsel, mastiek, kitten, ...
Bindmiddel van asbestmateriaal	Kitten, mastiek, pasta
Gebondenheid op basis van bindmiddel	Hecht
Hoeveelheid (gewicht - aantal)	<ul style="list-style-type: none">• 5,00 kg - 1 stuk
Totaal gewicht	5,00 kg
Eenvoudig bereikbaar	Ja
Bevestigingswijze	<ul style="list-style-type: none">• Verlijmd, ingegoten, versmeerd
Identificatiemethode	Vaststelling zonder monsternamen
Destructieve handeling voor identificatie	Nee
Opmerking	Het betreft de mastiek van een alu metalen deur.

Zorgvuldig beheren

- Zorg voor een veilig beheer. Vermijd het beschadigen van het asbestmateriaal. Controleer de toestand jaarlijks op wijzigingen.

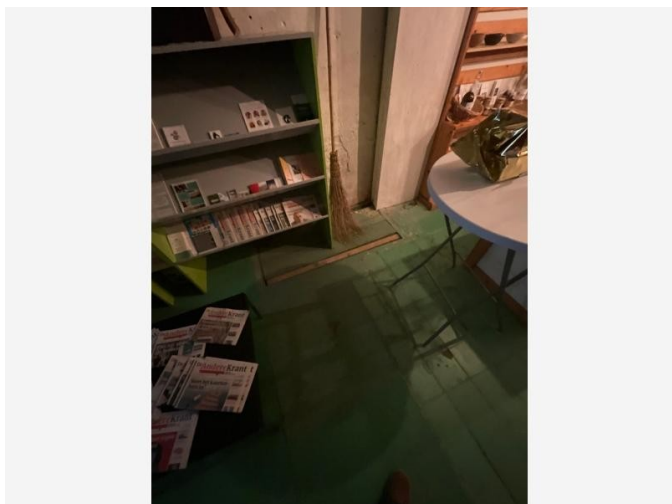
Situeringfoto

Permanente beperking

Reden: Het onderzoek kan niet uitgevoerd worden binnen de bepalingen van de Welzijnswet

Uitleg van de asbestdeskundige: Er is een luik gevonden die leidt naar een kruipkelder, echter is deze niet toegankelijk en groot genoeg om de kruipkelder veilig te betreden.

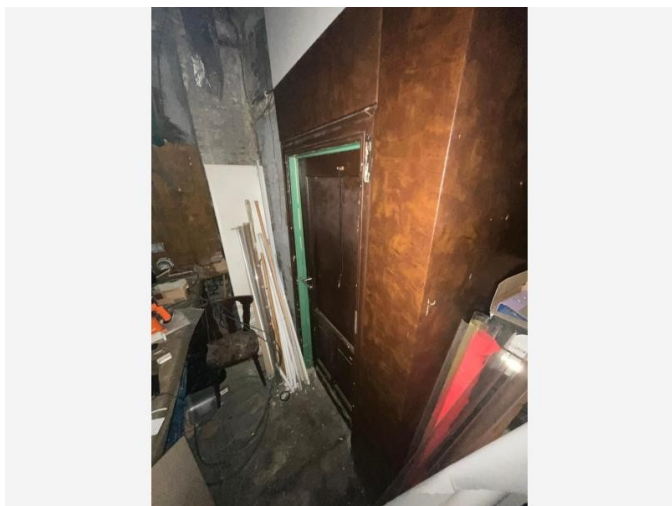
Situeringfoto

Permanente beperking

Reden: Slotvaste toegangspoort, -deur of -luik

Uitleg van de asbestdeskundige: Er is een deur die leidt naar een berging, welke niet geopend kan worden.

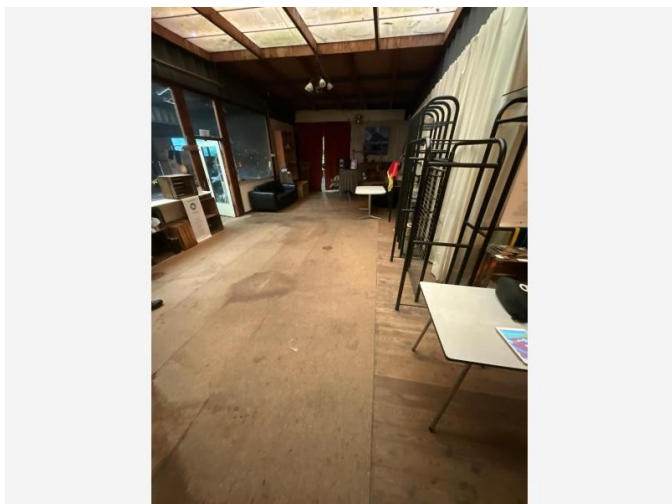
De vloeren zijn bekleed met houten planken, waardoor het onmogelijk is om te onderzoeken of er zich asbesthoudende materialen onder bevinden.

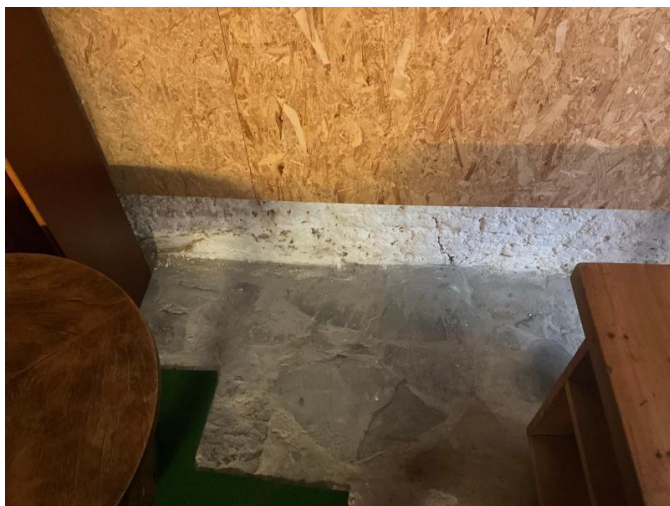
Er zijn veel valse wanden gebruikt bestaande uit hout en gyproc. Hierdoor is het onmogelijk om te onderzoeken of er zich hier pleisterwerk achter bevindt.

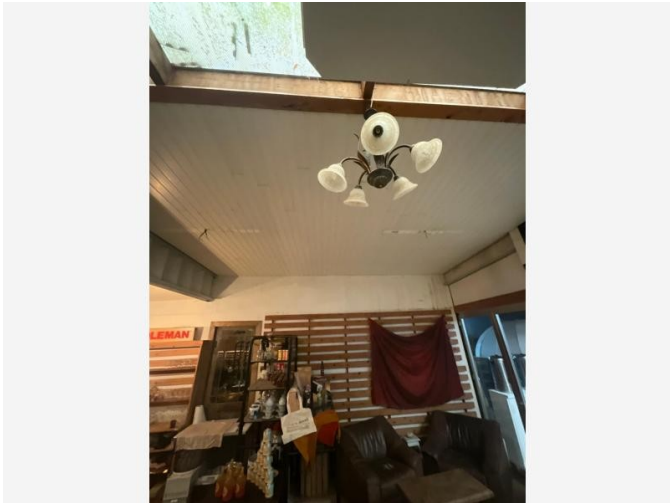
Een groot deel van het gebouw heeft een vals plafond, waardoor het onmogelijk is om te onderzoeken wat er zich achter bevindt.

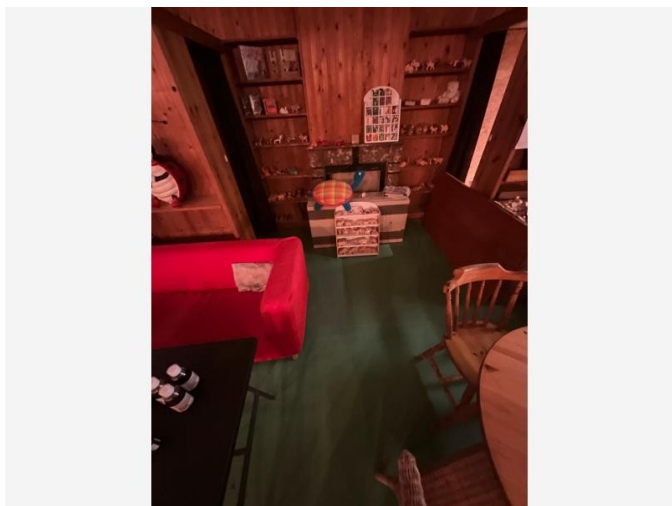
Er staat een oude Kachel, hierbij is het onduidelijk van welk jaar deze is. Hierdoor kunnen er mogelijk asbesttoepassingen gebruikt zijn in de kachel zelf.

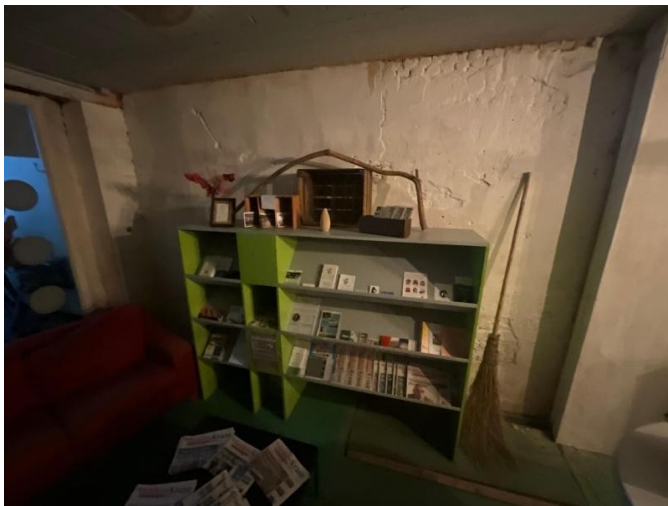
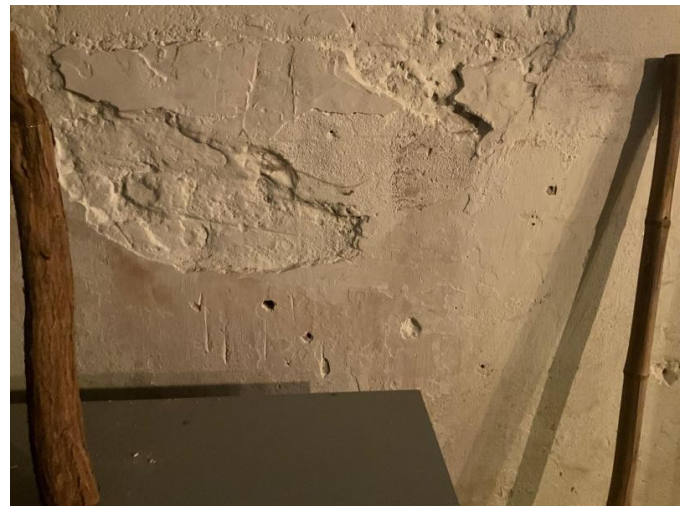
Fiche 12: pleisterwerk wanden

Geen asbest

#	Type	Referentie	Resultaat
12.1	Mengmonster	M1.1	Geen asbest

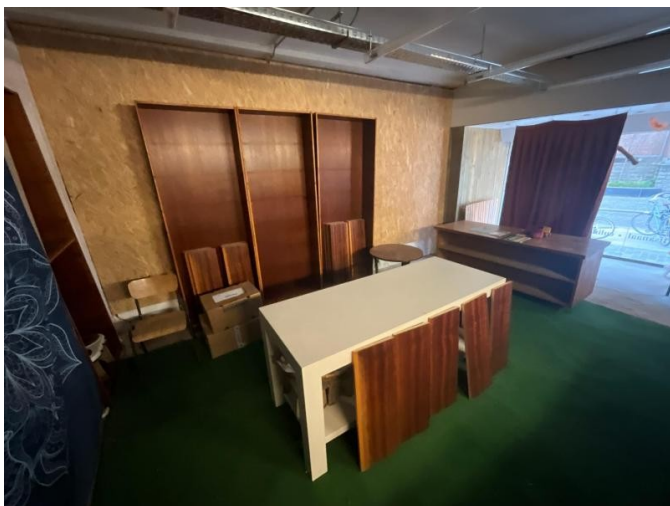
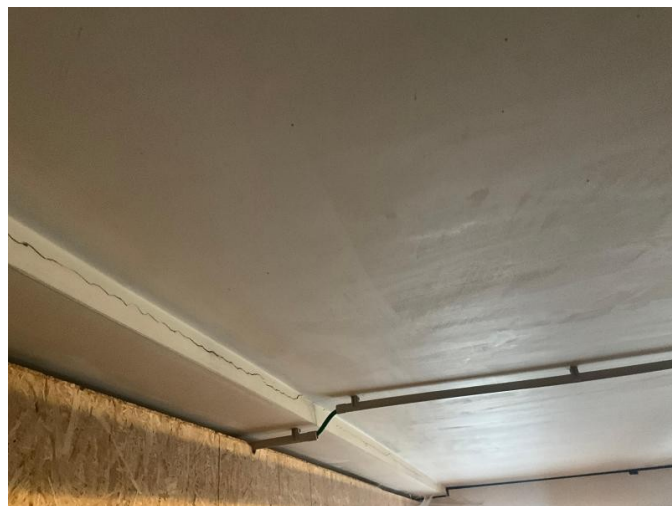
Fiche 13: pleisterwerk plafond

Geen asbest

#	Type	Referentie	Resultaat
13.1	Mengmonster	M1.2	Geen asbest
