# Asbestinventarisatetest

Kadodderstraat 74, 2800 Mechelen

Attestnummer : 20260312-000166.000

## Niet-asbestveilig

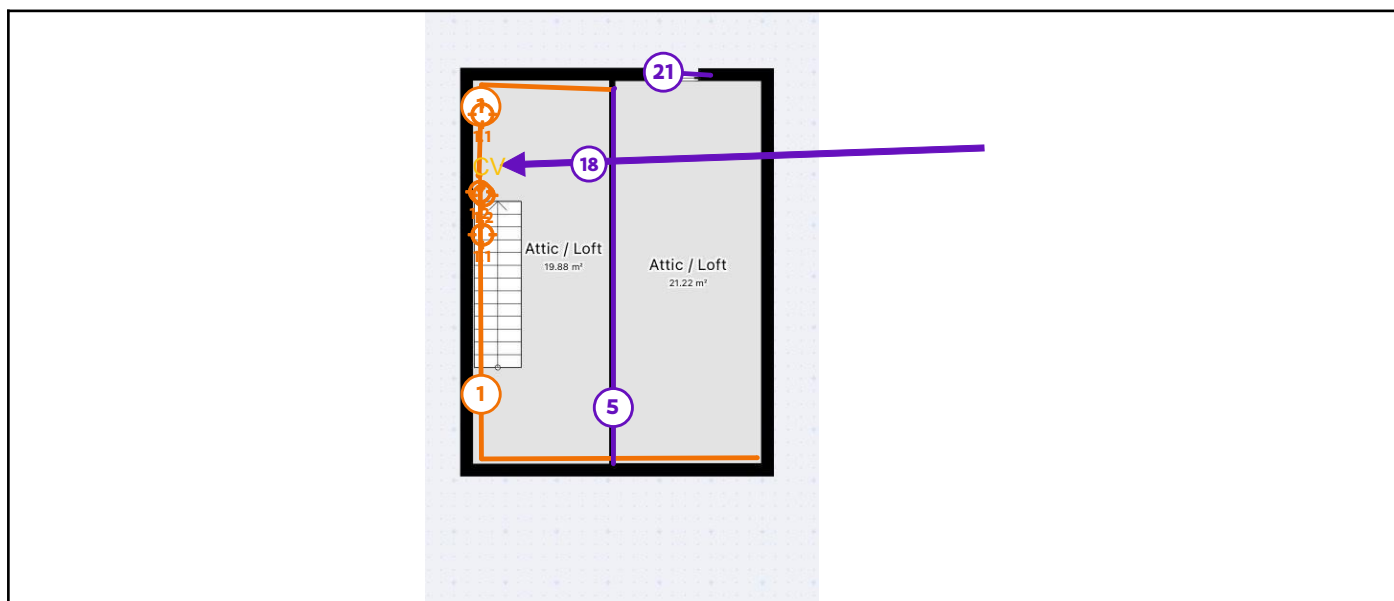
## Plan 1.10: zolderruimte

Beschrijving	Type	Actie
1. Leidingisolatie op de zolder	Asbestmateriaal	<a href="#">Verwijderen</a>
1.1 Code: leiding isolatie recht	Mengmonster	-
1.2 Code: leidingisolatie bocht	Mengmonster	-
5. Valse wanden	Advies	-
18. CV Ketel/boiler	Overige ruimte of materiaal	-
21. Kit niet verdacht	Overige ruimte of materiaal	-

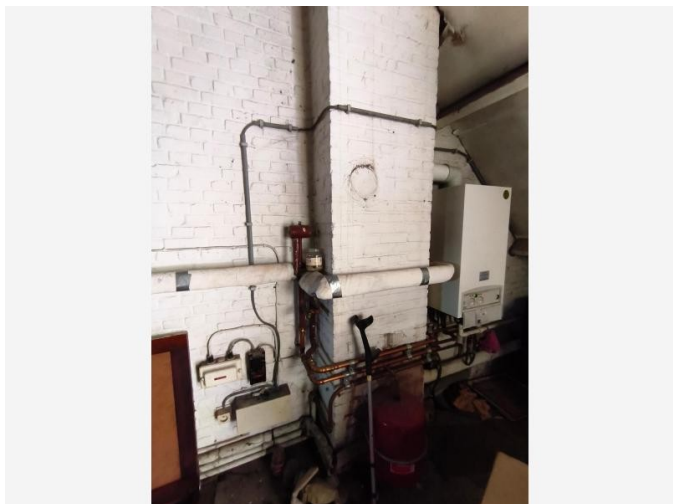
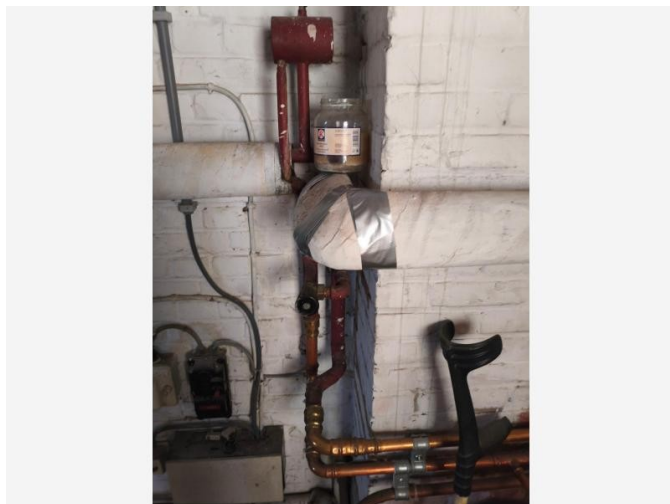
## Conclusie

Het asbestmateriaal valt onder de mijlpaal van 2034.

Eindbeoordeling materiaalrisico	Laag materiaalrisico en/of verlaagde kans op vezelvrijgave
---------------------------------	--

Gebondenheid	Categorie 2: niet-hechtgebonden met matrix
Asbestsoort (vezeltype)	Amfibool aanwezig, uitgezonderd crocidoliet
Asbestconcentratie	Hoog ( $\geq 50\%$ )
Afschermingsgraad van het gehele materiaal	Niet-stootvaste afscherming
Toestand van het materiaal	Licht beschadigd, licht verweerd. Intacte calciumsilicaatplaat of materiaal met categorie 3-gebondenheid

#	Type	Referentie	Resultaat
1.1	Mengmonster	leiding isolatie recht	Chrysotiel
1.2	Mengmonster	leidingisolatie bocht	Amosiet, Chrysotiel

Beschrijving	Leidingisolatie op de zolder
Omgeving	Binnen
Primaire drager	HVAC infrastructuur en uitrusting
Asbestmateriaal	In-situ afwerkingslagen - Thermische isolatie
Bindmiddel van asbestmateriaal	Gips - kalk
Gebondenheid op basis van bindmiddel	Niet-hechtgebonden
Hoeveelheid (lengte - omtrek - dikte - aantal)	<ul style="list-style-type: none"><li>• 15,00 m - 50,00 cm - 3,00 cm - 1 stuk</li></ul>
Totaal volume	0,225 m <sup>3</sup>
Eenvoudig bereikbaar	Ja
Bevestigingswijze	<ul style="list-style-type: none"><li>• Verlijmd, ingegoten, versmeerd</li></ul>
Identificatiemethode	Een monstername door de asbestdeskundige met laboanalyse door een asbestlabo.
Destructieve handeling voor identificatie	Nee
Opmerking	De hoeveelheid is een zo nauwkeurig mogelijke opmeting. Hieraan kunnen evenwel geen rechten worden ontleend. Rechte stukken en bochten worden waar mogelijk apart bemonsterd.

- Verwijder dit asbestmateriaal zo snel mogelijk. Volg de toestand goed op.

- Hermetische zone (erkend asbestverwijderaars)  
Deze toepassing kan enkel door een erkende asbestverwijderaars via de methodiek van hermetische zone verwijderd worden omdat verwijdering via de methodiek van eenvoudige handelingen en/of couveusezakmethode niet mogelijk is; en er automatisch een verhoogd risico op vrijgave van asbestvezels (max. concentratie 0,01 vezels/cm - CODEX Art. VI.3-54) ontstaat. (Bron: CODEX - Art. VI.3-61.- par 1.)

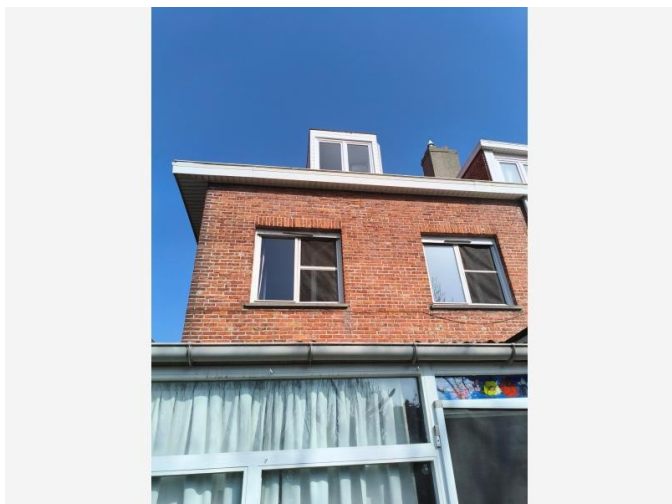
**Reden:** Het te onderzoeken materiaal situeert zich hoger dan 3,50 m te rekenen vanaf een veilige ondergrond

**Uitleg van de asbestdeskundige:** De dakbedekking van de dakkapel kan niet onderzocht worden. De toepassing is niet waarneembaar. Toepassingen hoger dan 3,5m vanaf een veilige ondergrond hoeven in het kader van attest voor verkoop of schenking niet onderzocht te worden.

(Asbest)materiaal	Dak- en gevelbekleding - Roofing
Karakterisatie	Asbest (verdacht)
Primaire drager	Plat dak

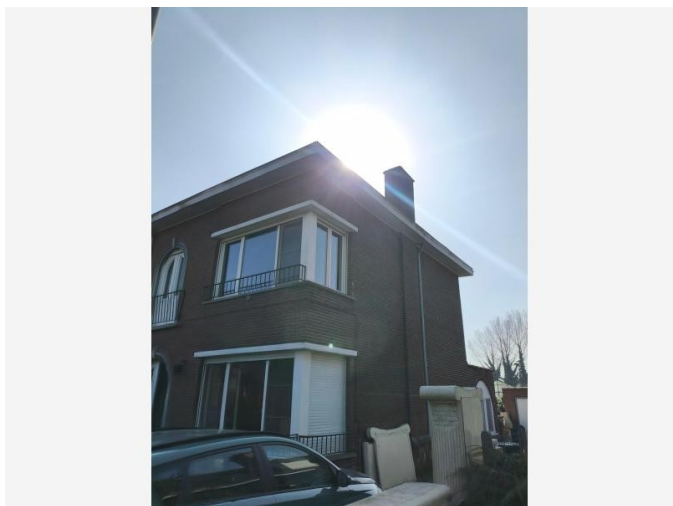
**Reden:** Het te onderzoeken materiaal situeert zich hoger dan 3,50 m te rekenen vanaf een veilige ondergrond

**Uitleg van de asbestdeskundige:** Bij werken (dak of reiniging schouw) kan een stelling geplaatst worden, het is niet duidelijk of er asbestverdachte materialen aanwezig zijn in/rond de schouw.

(Asbest)materiaal	Rookgaskanaal
Karakterisatie	Asbest (verdacht)
Primaire drager	Schuin dak

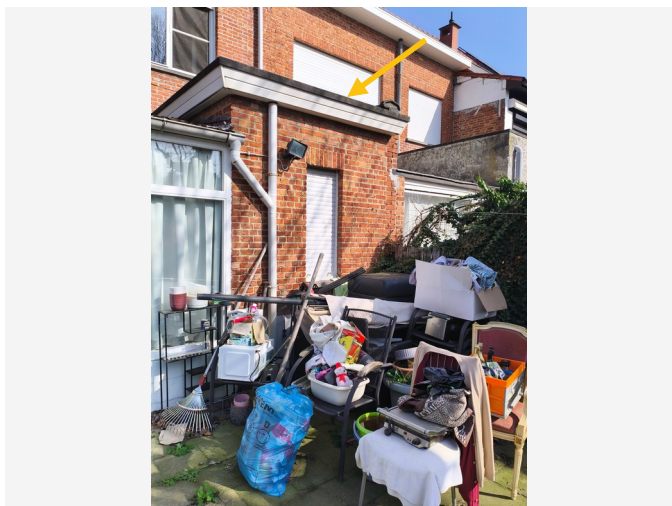
**Reden:** Materiaal in opslag

**Uitleg van de asbestdeskundige:** In het kader van een asbestattest voor overdracht (verkoop, schenking), hoeven toepassingen die zich hoger dan 3,5m vanaf een veilige ondergrond situeren, niet onderzocht te worden.

(Asbest)materiaal	Dak- en gevelbekleding - Roofing
Karakterisatie	Asbest (verdacht)
Primaire drager	Plat dak

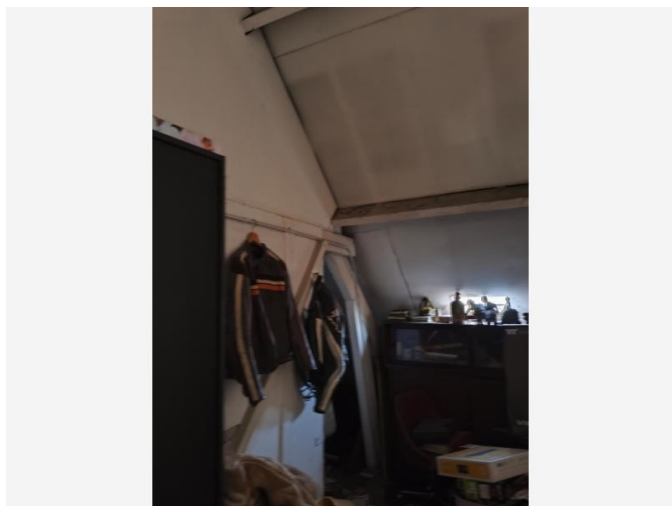
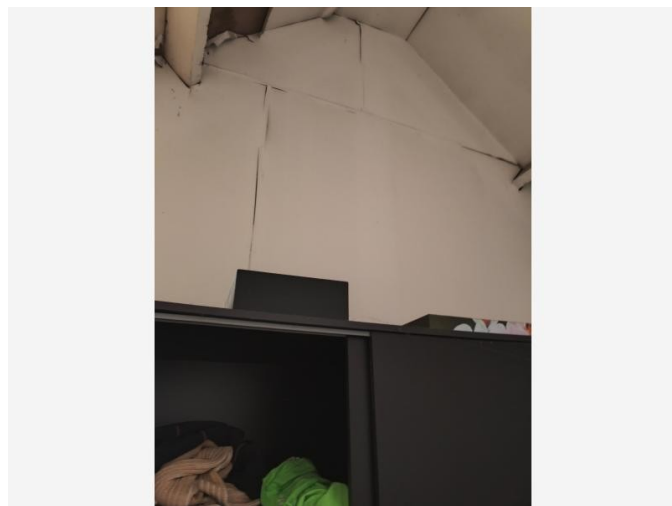
Bepaalde binnenwanden zijn afgewerkt met valse wanden uit houtplaatmateriaal; Het is niet duidelijk of er pleisterwerk of asbest toepassingen aanwezig zijn achter/op deze valse wanden, het is aangewezen om bijkomend onderzoek uit te voeren bij werken.

Zonder destructieve handeling is het niet mogelijk om na te gaan of er asbesthoudende materialen aanwezig zijn achter de wand afwerking. Als bij sloop of renovatie blijkt dat er achter deze wanden nog pleisterwerk of asbest verdachte toepassingen aanwezig zijn, moet dit bemonsterd worden.

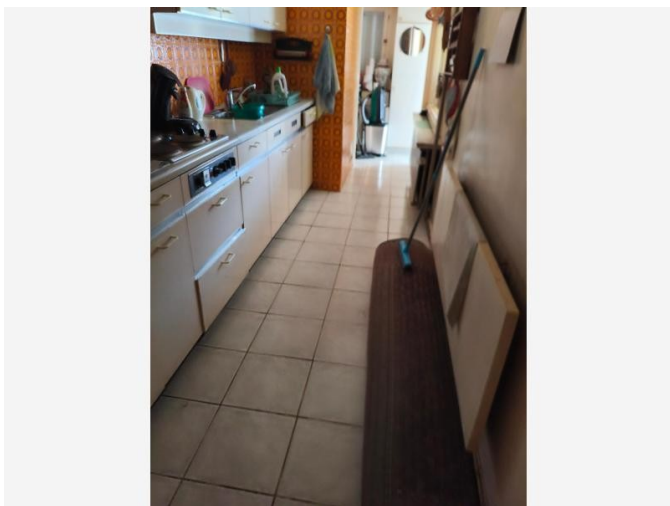
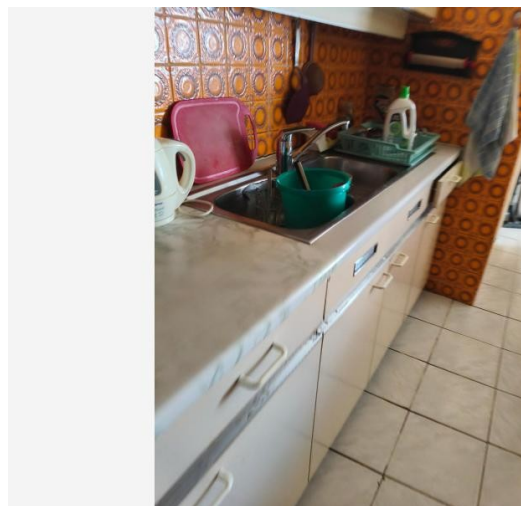
De keuken is van een recent bouwjaar, de ontbreuningsplaat spoelbak keuken werd gecontroleerd en is niet verdacht

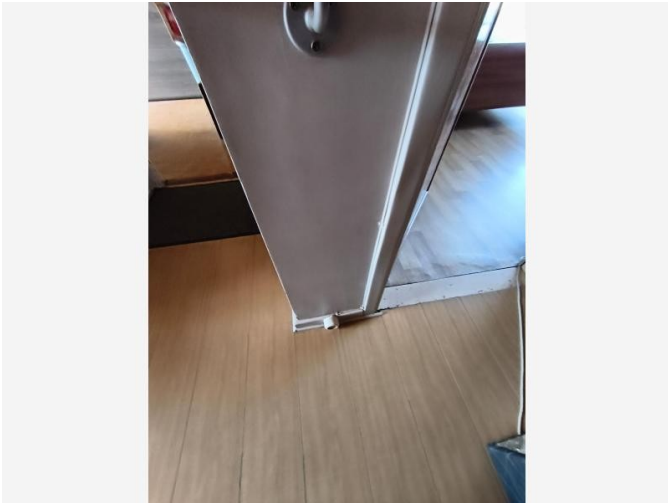
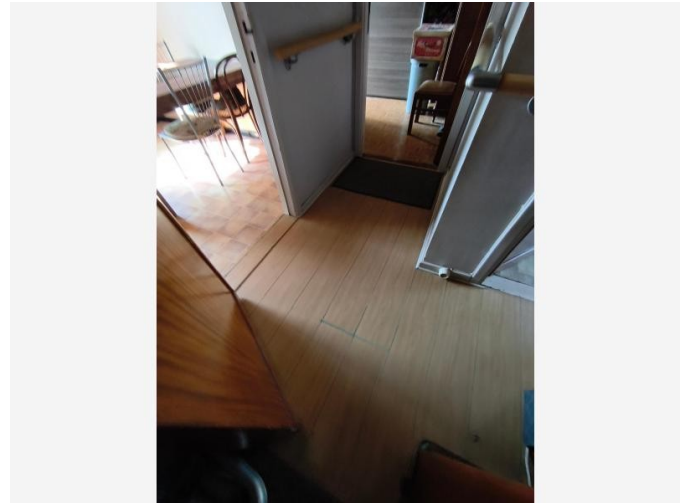
De laminaat vloer is niet asbest verdacht, het is niet gekend wat eronder bevindt, bij vloer werken extra controle aangewezen.

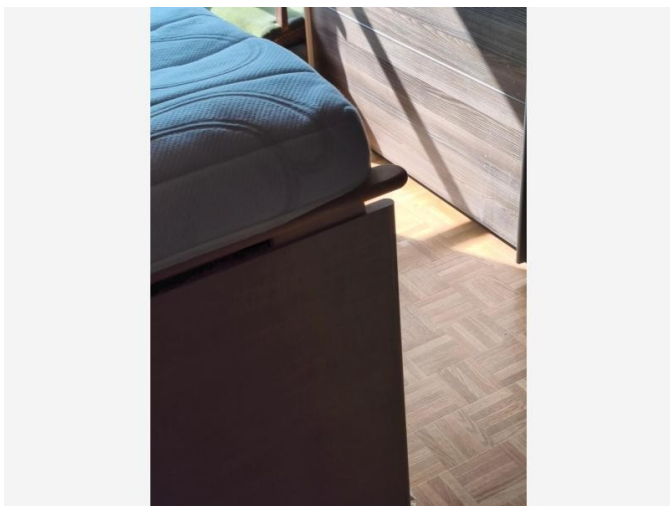
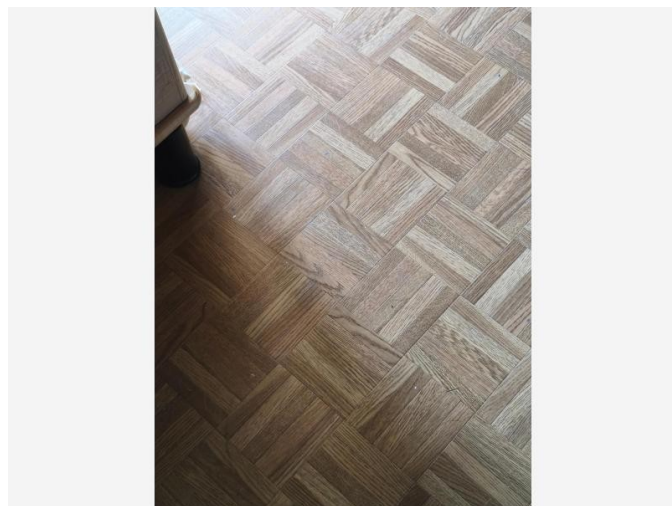
Volgens expertise kunnen we deze vinyl als niet asbest verdacht beschouwen (soepel en flexibel van structuur.)Het is niet gekend wat eronder bevindt extra controle aangewezen bij vloer werken.

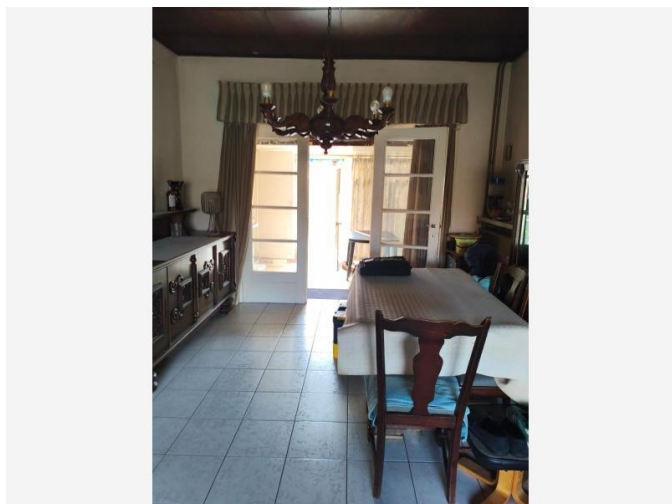
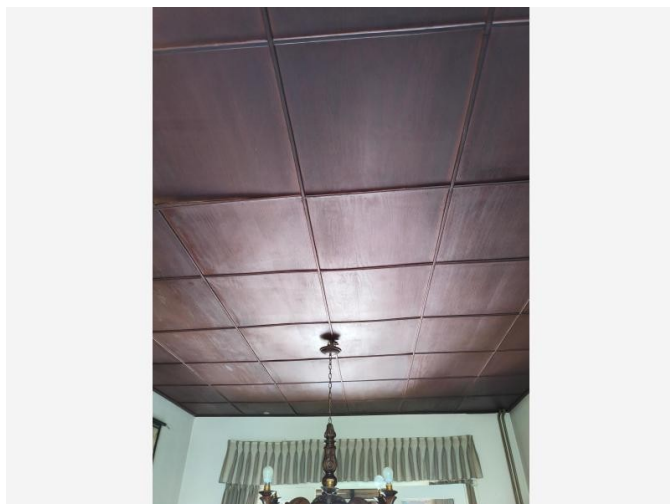
Bepaalde plafonds zijn afgewerkt met valse plafonds in plaatmateriaal. Het is niet duidelijk of er pleisterwerk of ander verdacht asbestmateriaal aanwezig is achter / op deze valse plafonds, het is aangewezen om bijkomend onderzoek uit te voeren bij werken. Het plafond bestaat uit houtvezelplaatwerk en gipskarton. Zonder destructieve handeling is het niet mogelijk om na te gaan of er asbesthoudende materialen aanwezig zijn achter de plafond afwerking. Als bij sloop of renovatie blijkt dat er achter deze plafonds nog pleisterwerk of asbest verdachte toepassingen aanwezig zijn, moet dit bemonsterd worden.

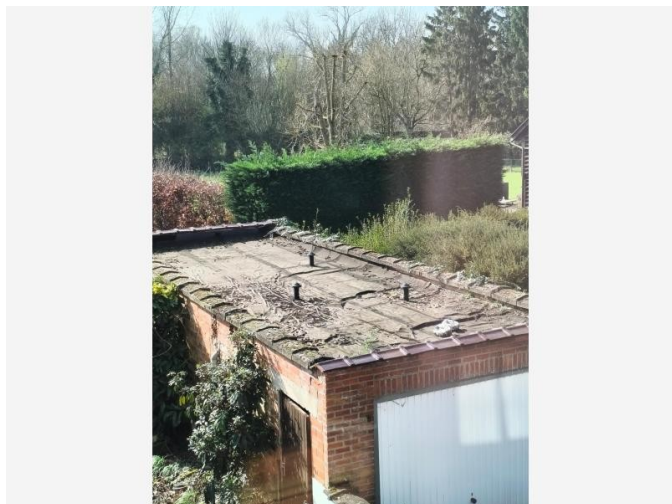
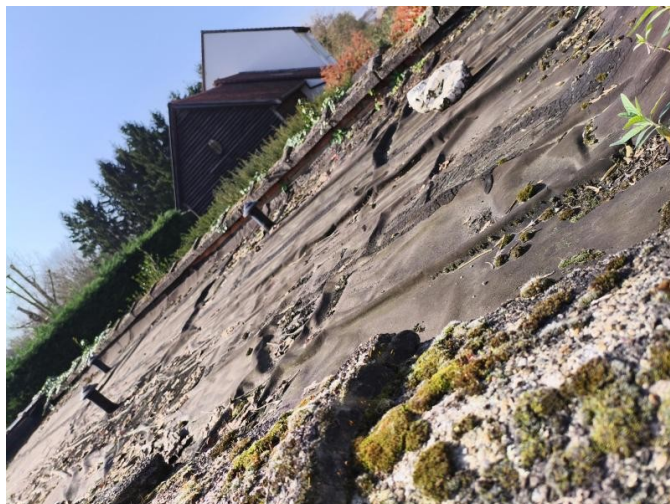
## Fiche 17: epdm rubber plat dak garage

Beschrijving	Notitie	Terug te vinden op plannen
Fiche 17: epdm rubber plat dak garage	Het dak bestaat uit epdm rubber top laag. Het is niet duidelijk of er asbestverdachte onderlagen aanwezig. Het is aangewezen om extra controle uit te voeren bij eventuele renovatiewerken. De vermelde oppervlaktes, diktes en volumes betreffen een beredeneerde schatting. Er worden geen rechten verleend aan deze oppervlaktes/diktes/volumes.	Plan 2.1: Bijgebouw plan
Fiche 18: CV Ketel/boiler	De CV ketel werd gecontroleerd( 2007) en is niet asbest verdacht geen risico bouwjaar.	Plan 1.10: zolderruimte
Fiche 19: Dakbedekking bestaande uit pannen	De dakbedekking is niet-asbestverdacht.	Plan 1.12: Hoofdgebouw plan
Fiche 20: Onderdak niet verdacht	Het dak werd gecontroleerd (via een dakraam ,optillen van een dakpan). Er is geen verdacht onderdak vastgesteld .  Deze handeling is een steekproef , er is geen garantie dat het volledige dak met éénzelfde materiaal is opgebouwd. Dit kan enkel via destructief onderzoek vastgesteld worden.	Plan 1.12: Hoofdgebouw plan

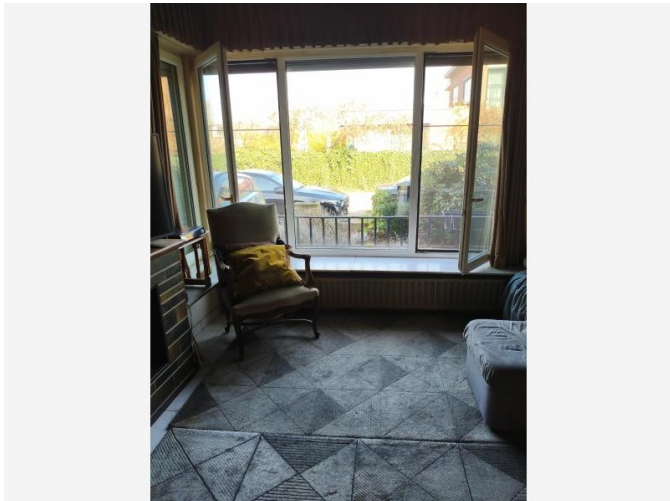
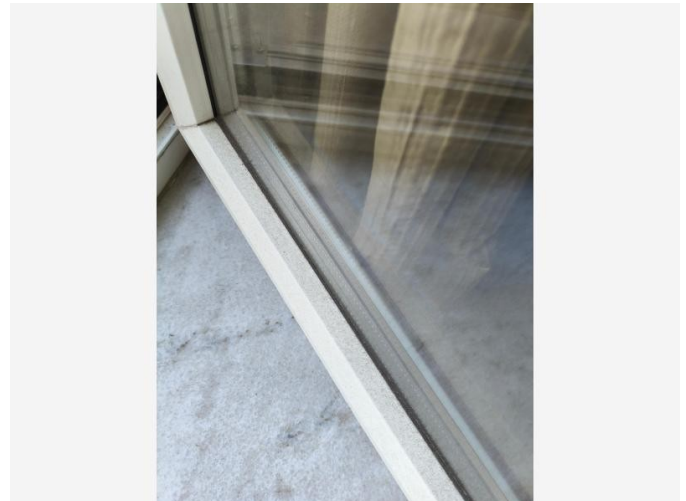
## Fiche 21: Kit niet verdacht

Fiche 21: Kit niet verdacht	De gebruikte siliconen kit is niet asbestverdacht	Plan 1.3: Gelijkvloers woning Plan 1.8: Eerste verdiep Plan 1.10: zolderruimte
