# Asbestinventarisatetest

Heirbaan 63, 1785 Merchtem

Attestnummer : 20230730-000085.001

## Niet-asbestveilig

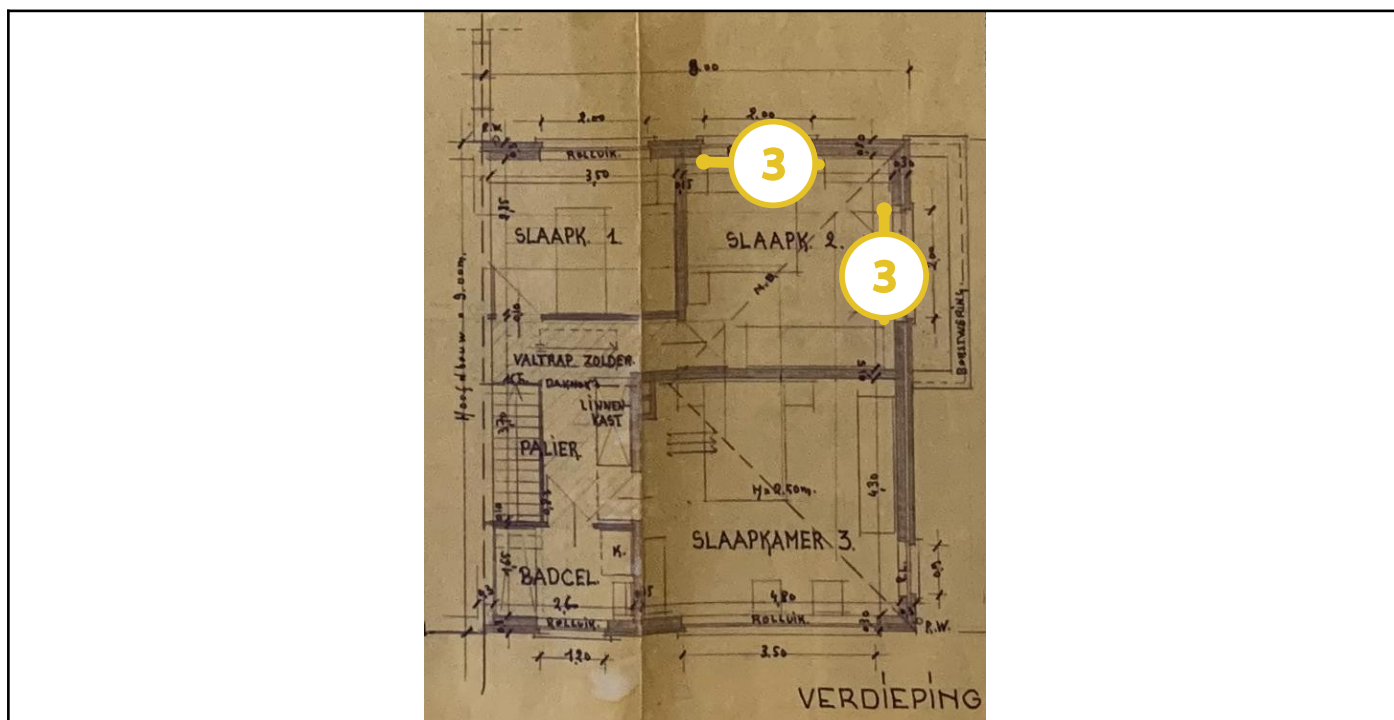
## Plan 1.6: Heirbaan63\_EersteVerdieping

Beschrijving	Type	Actie
3. Vensterbanken - Massal - Slaapkamer 2	Asbestmateriaal	Zorgvuldig beheren

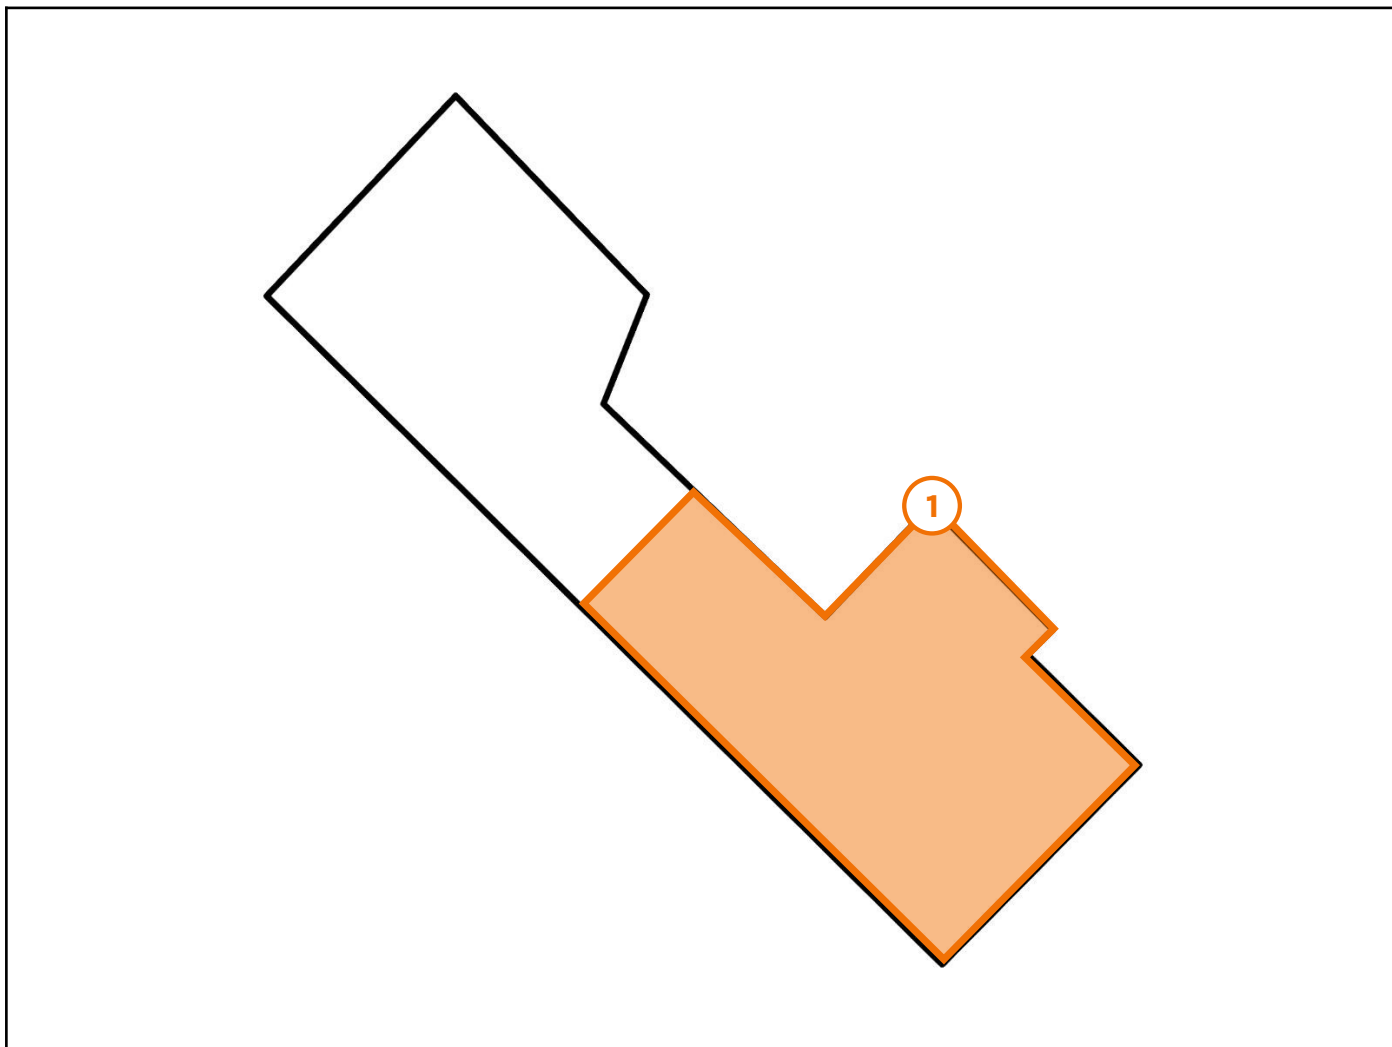
## Plan 1.8: Heirbaan63\_Dak

Beschrijving	Type	Actie
1. Leien - Schuin dak	Asbestmateriaal	<a href="#">Verwijderen</a>

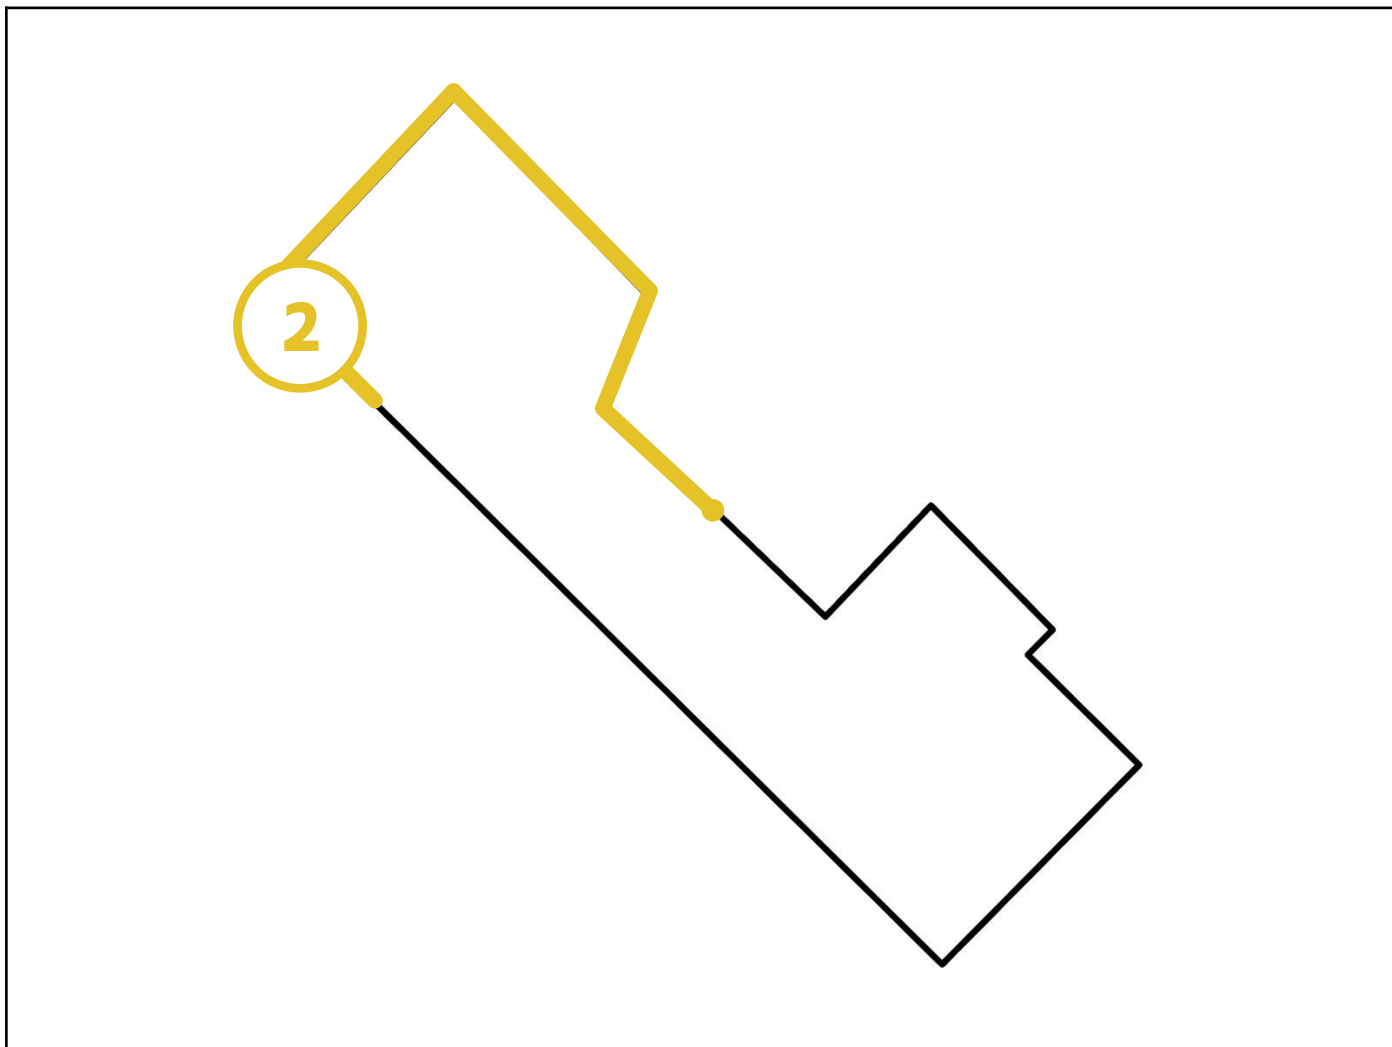
## Plan 1.9: Heirbaan63\_Dak

Beschrijving	Type	Actie
2. Dekstenen - Hol - Plat dak	Asbestmateriaal	Zorgvuldig beheren

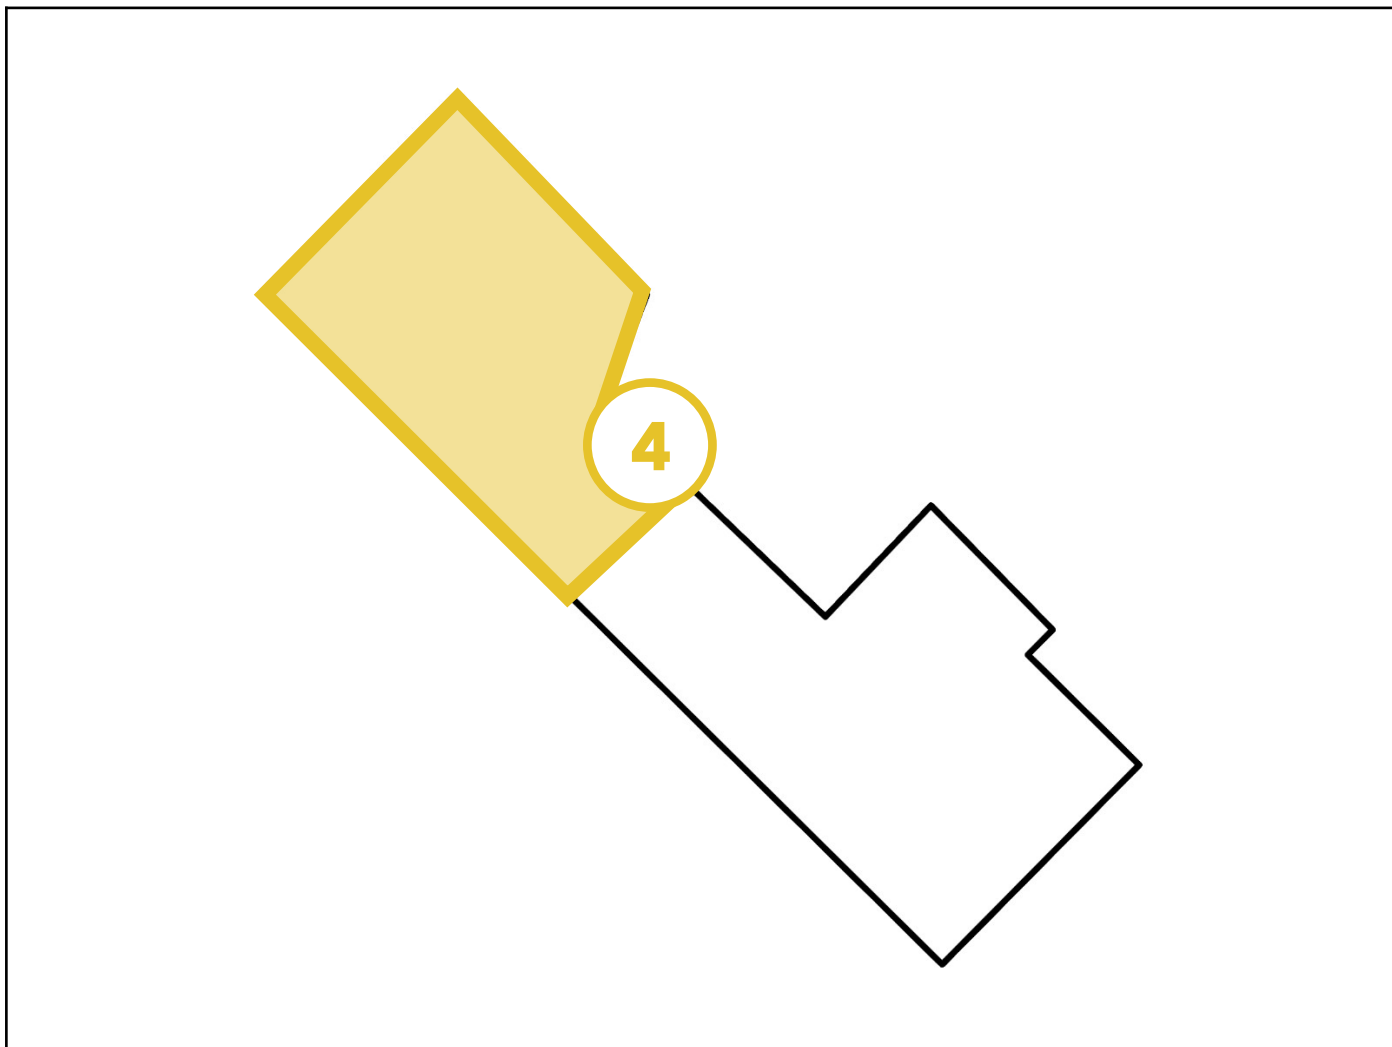
## Plan 1.10: Hoofdgebouw plan

Beschrijving	Type	Actie
4. Roofing - Plat dak - Buiten	Asbestmateriaal	Zorgvuldig beheren

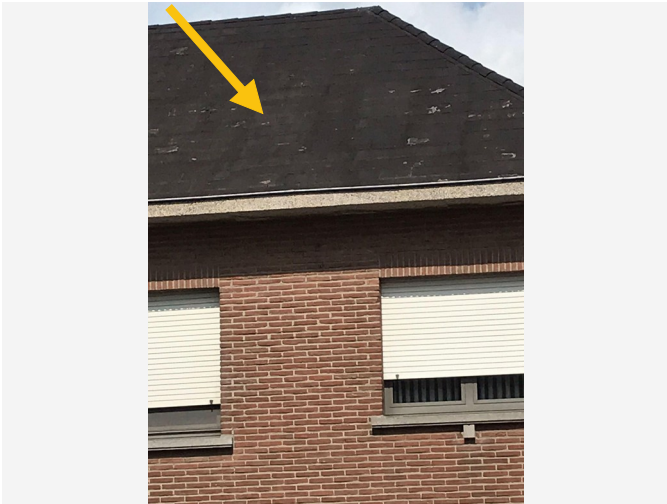
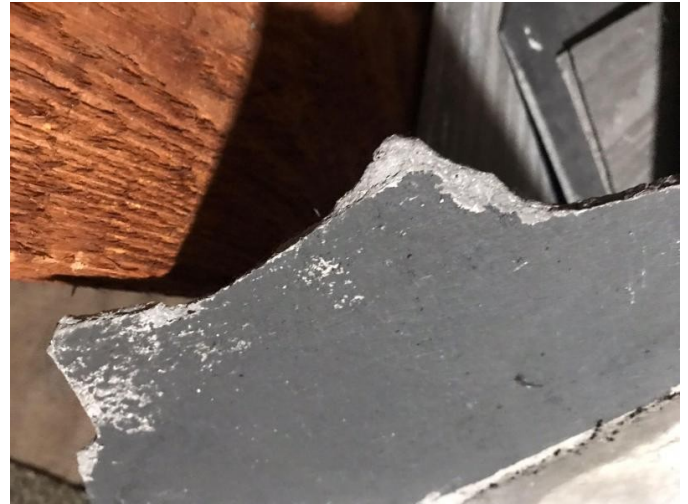
Het asbestmateriaal valt onder de mijlpaal van 2034.

Eindbeoordeling materiaalrisico	Laag materiaalrisico en/of verlaagde kans op vezelvrijgave
---------------------------------	------------------------------------------------------------

Gebondenheid	Categorie 1: hechtgebonden in oorsprong
Asbestsoort (vezeltype)	Alleen chrysotiel
Asbestconcentratie	Laag (< 50%)
Afschermingsgraad van het gehele materiaal	Geheel of deels vrij aan de buitenlucht
Toestand van het materiaal	Licht beschadigd, licht verweerd. Intact materiaal type Pical – asbestboard of categorie III 'gebondenheid'

Beschrijving	Leien - Schuin dak
Omgeving	Buiten
Primaire drager	Schuin dak
Asbestmateriaal	Dak- en gevelbekleding - Lei, shingle
Bindmiddel van asbestmateriaal	Cement

Verwijderen

- Zorg voor een veilig beheer. Vermijd het beschadigen van het asbestmateriaal. Controleer de toestand jaarlijks op wijzigingen.
- Zorg voor een veilig beheer en verwijder dit asbestmateriaal wanneer het bij werken eenvoudig bereikbaar wordt. Controleer de toestand jaarlijks op wijzigingen.

- Eenvoudige handelingen: mag via doe-het-zelf of door werknemer(s) met opleidingsattest eenvoudige handelingen  
Indien het materiaal niet beschadigd geraakt mag dit eventueel door een doe-het-zelver verwijderd worden. Dit is enkel mogelijk mits het nemen van de juiste voorzorgsmaatregelen en mits het materiaal goed bevochtigd wordt tijdens de verwijdering. De doe-het-zelver dient de leien voorzichtig te demonteren en verwijderen. Dit materiaal moet dubbel verpakt afgevoerd worden naar een recyclagepark. Indien u zelf verwijderd draag de nodige bescherming P3 masker en type 5/6 overal. Roep desnoods de hulp in van een erkende verwijderaar.
- Eenvoudige handelingen: enkel door erkend asbestverwijderaar  
In grote lijnen komen hier de toepassingen welke in principe onder de methode eenvoudige handelingen

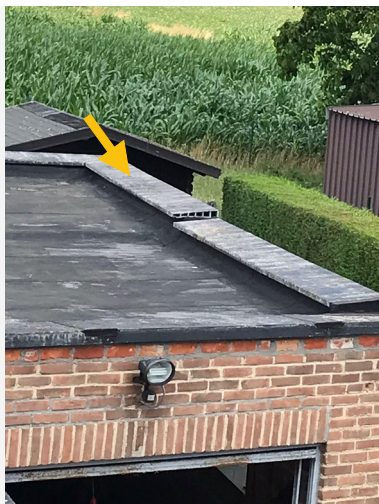
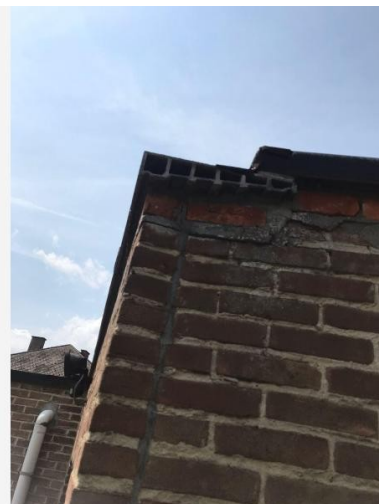
Het asbestmateriaal valt onder de mijlpaal van 2040.

Eindbeoordeling materiaalrisico	Laag materiaalrisico en/of verlaagde kans op vezelvrijgave
---------------------------------	------------------------------------------------------------

Gebondenheid	Categorie 1: hechtgebonden in oorsprong
Asbestsoort (vezeltype)	Crocidoliet aanwezig
Asbestconcentratie	Laag (< 50%)
Afschermingsgraad van het gehele materiaal	Geheel of deels vrij aan de buitenlucht
Toestand van het materiaal	Licht beschadigd, licht verweerd. Intact materiaal type Pical – asbestboard of categorie III 'gebondenheid'

Beschrijving	Dekstenen - Hol - Plat dak
Omgeving	Buiten
Primaire drager	Plat dak
Asbestmateriaal	Deksteen, muurkap - Hol
Bindmiddel van asbestmateriaal	Cement

Zorgvuldig beheren

- Zorg voor een veilig beheer. Vermijd het beschadigen van het asbestmateriaal. Controleer de toestand jaarlijks op wijzigingen.
- Zorg voor een veilig beheer en verwijder dit asbestmateriaal wanneer het bij werken eenvoudig bereikbaar wordt. Controleer de toestand jaarlijks op wijzigingen.

- Eenvoudige handelingen: mag via doe-het-zelf of door werknemer(s) met opleidingsattest eenvoudige handelingen  
Deze verwijdermethode valt onder de vorm van eenvoudige handelingen conform de VLAREM en de Codex Welzijn op het werk. De toestand moet echter ongewijzigd blijven tijdens het verwijderen. Alle maatregelen opgenomen in de wetgeving moeten strikt nageleefd worden.  
Verwijdering: Het verwijderen van de dekstenen moet zorgvuldig gebeuren om te voorkomen dat de asbestvezels vrijkomen.
- Eenvoudige handelingen: enkel door erkend asbestverwijderaar

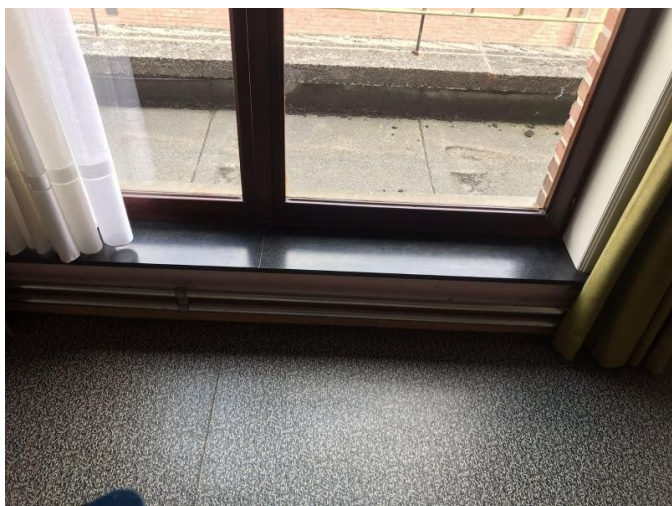
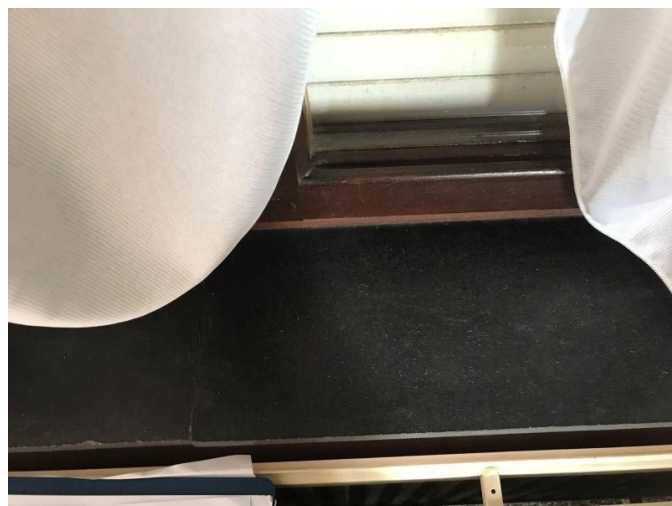
Het asbestmateriaal valt onder de mijlpaal van 2040.

Eindbeoordeling materiaalrisico	Zeer laag materiaalrisico en/of zeer lage kans op vezelvrijgave
---------------------------------	-----------------------------------------------------------------

Gebondenheid	Categorie 1: hechtgebonden in oorsprong
Asbestsoort (vezeltype)	Alleen chrysotiel
Asbestconcentratie	Laag (< 50%)
Afschermingsgraad van het gehele materiaal	Geheel of deels (ook) vrij aan de binnenlucht
Toestand van het materiaal	Onbeschadigd, niet verweerd

Beschrijving	Vensterbanken - Massal - Slaapkamer 2
Omgeving	Binnen
Primaire drager	Wandopening verticaal (raam, deur, ...)
Asbestmateriaal	Plaat, paneel, tablet - Type Massal
Bindmiddel van asbestmateriaal	Cement
Gebondenheid op basis van bindmiddel	Hecht

Zorgvuldig beheren

- Zorg voor een veilig beheer. Vermijd het beschadigen van het asbestmateriaal. Controleer de toestand jaarlijks op wijzigingen.

- Eenvoudige handelingen: mag via doe-het-zelf of door werknemer(s) met opleidingsattest eenvoudige handelingen  
Deze verwijdermethode valt onder de vorm van eenvoudige handelingen conform de VLAREM en de Codex Welzijn op het werk. De toestand moet echter ongewijzigd blijven tijdens het verwijderen. Alle maatregelen opgenomen in de wetgeving moeten strikt nageleefd worden Verwijdering:  
Het verwijderen van de vensterbanken moet zorgvuldig gebeuren om te voorkomen dat de asbestvezels vrijkomen.
- Eenvoudige handelingen: enkel door erkend asbestverwijderaar  
In grote lijnen komen hier de toepassingen welke in principe onder de methode eenvoudige handelingen konden verwijderd worden doch welke omwille van het hogere risico toch een bijkomende actie vereisen. Eenvoudige handelingen zijn methodes van verwijdering van asbest of asbesthoudend materiaal, waarbij

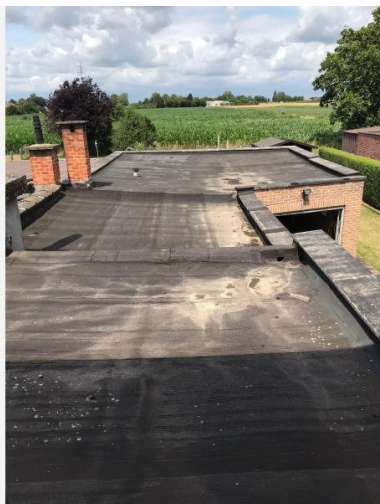
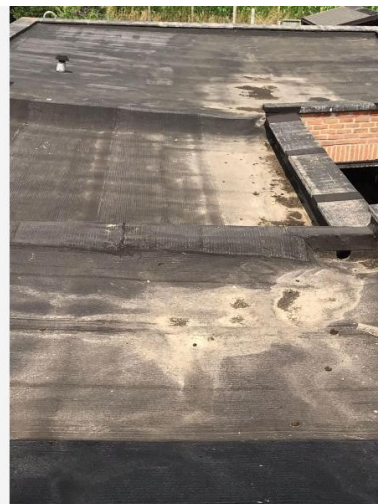
Het asbestmateriaal valt onder de mijlpaal van 2040.

Eindbeoordeling materiaalrisico	Laag materiaalrisico en/of verlaagde kans op vezelvrijgave
---------------------------------	------------------------------------------------------------

Gebondenheid	Categorie 1: hechtgebonden in oorsprong
Asbestsoort (vezeltype)	Crocidoliet aanwezig
Asbestconcentratie	Laag (< 50%)
Afschermingsgraad van het gehele materiaal	Geheel of deels vrij aan de buitenlucht
Toestand van het materiaal	Licht beschadigd, licht verweerd. Intact materiaal type Pical – asbestboard of categorie III 'gebondenheid'

Beschrijving	Roofing - Plat dak - Buiten
Omgeving	Buiten
Primaire drager	Plat dak
Asbestmateriaal	Dak- en gevelbekleding - Roofing
Bindmiddel van asbestmateriaal	Bitumen (roofing, teer, asfalt)
Gebondenheid op basis van bindmiddel	Hecht
Hoeveelheid (oppervlakte - aantal)	• 84,00 m <sup>2</sup> - 1 stuk
Totale oppervlakte	84,00 m <sup>2</sup>
Eenvoudig bereikbaar	Ja
Bevestigingswijze	• Verlijmd, ingegoten, versmeerd

Zorgvuldig beheren

- Zorg voor een veilig beheer. Vermijd het beschadigen van het asbestmateriaal. Controleer de toestand jaarlijks op wijzigingen.
- Zorg voor een veilig beheer en verwijder dit asbestmateriaal wanneer het bij werken eenvoudig bereikbaar wordt. Controleer de toestand jaarlijks op wijzigingen.

- Eenvoudige handelingen: enkel door erkend asbestverwijderaar  
Deze verwijdermethode valt onder de vorm van eenvoudige handelingen "enkel door een erkend asbestverwijderaar" conform de VLAREM en de Codex Welzijn op het werk. De asbesttoepassing kan immers niet zonder schade worden verwijderd. Alle maatregelen opgenomen in de wetgeving moeten strikt nageleefd worden.

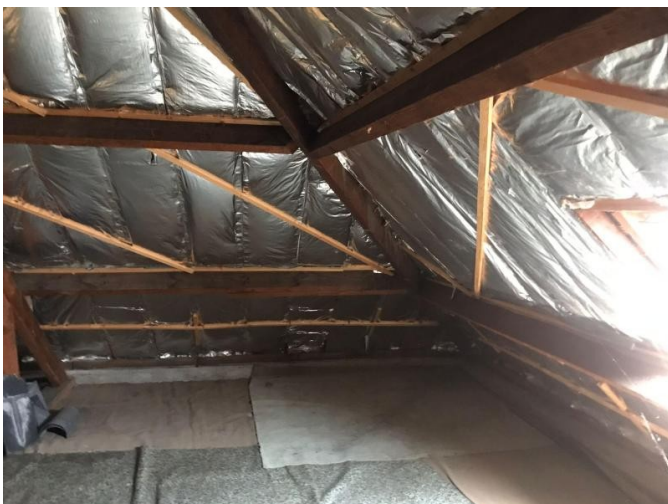
Het onderdak van de zolder is volledig geïsoleerd, maar er bestaat een kans dat er achter de isolatie asbestverdachte menuiserite onderdakplaten zijn toegepast, omdat de dakleien asbesthoudend zijn. Helaas is het niet mogelijk om dit met zekerheid te bevestigen zonder de isolatie te beschadigen, wat niet wenselijk is.

Identificatiemethode	Redelijk vermoeden
Primaire drager	Plat dak
(Asbest)materiaal	Plaat, paneel, tablet - Type Menuiserite
Bindmiddel	Cement
Gebondenheid bindmiddel	Hecht

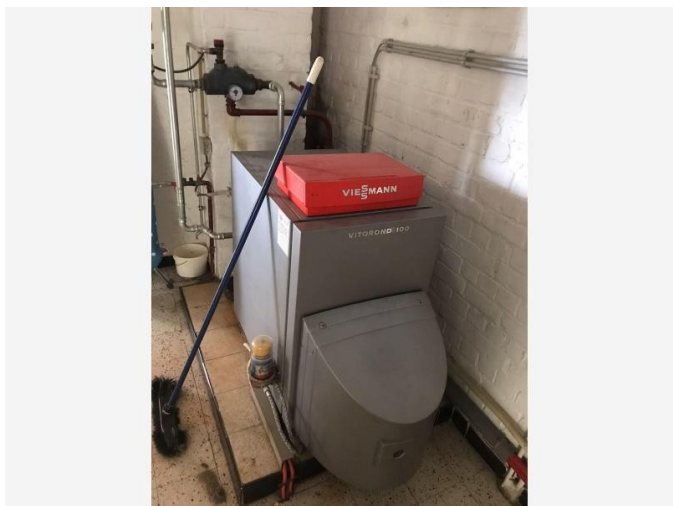
De verwarmingsketel is van het merk Viessmann en is gebouwd ver na 2001, waardoor het per definitie niet-asbestverdacht is.

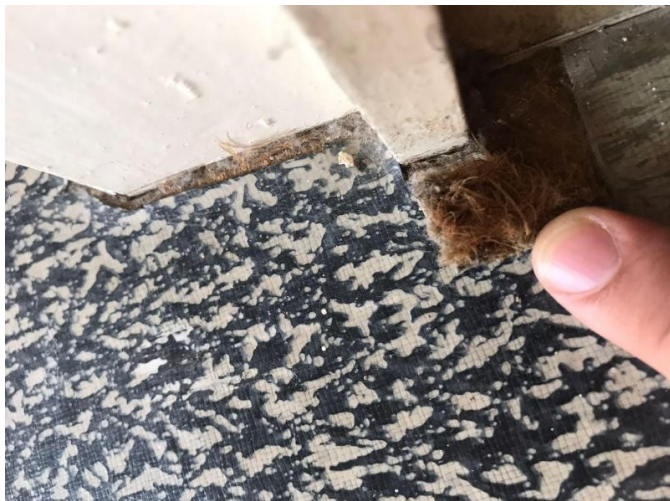
## Fiche 7: Vloerzeil - Houtvezelonderlaag - Verdieping/Zolder

Het vloerzeil heeft een bovenkant die mogelijk verward kan worden met asbestverdacht materiaal. Echter, de onderkant van het vloerzeil heeft een vezelachtige houtstructuur en vertoont geen enkele eigenschap die op aanwezigheid van asbest wijst. De foto zou kunnen helpen om dit duidelijker te maken.

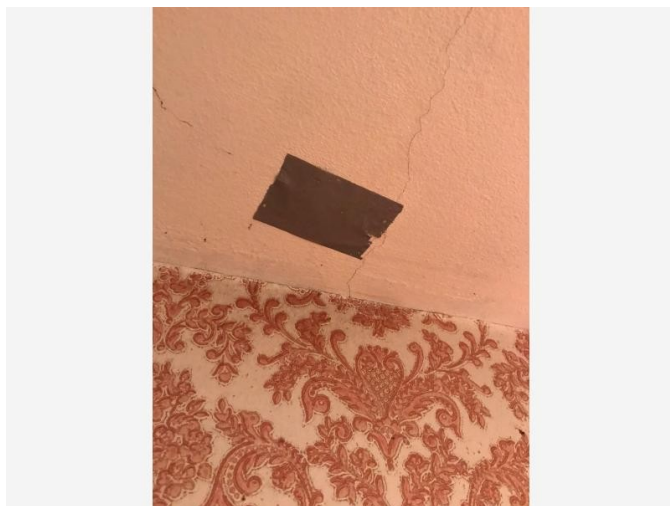
Geen asbest

#	Type	Referentie	Resultaat
8.1	Mengmonster	MM02	Geen asbest

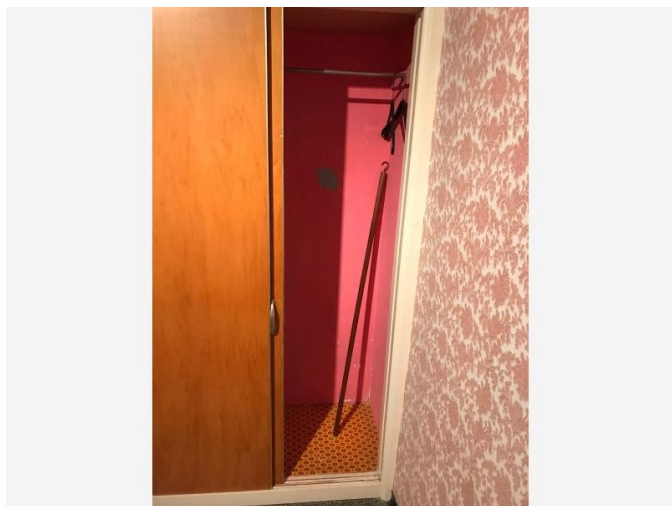
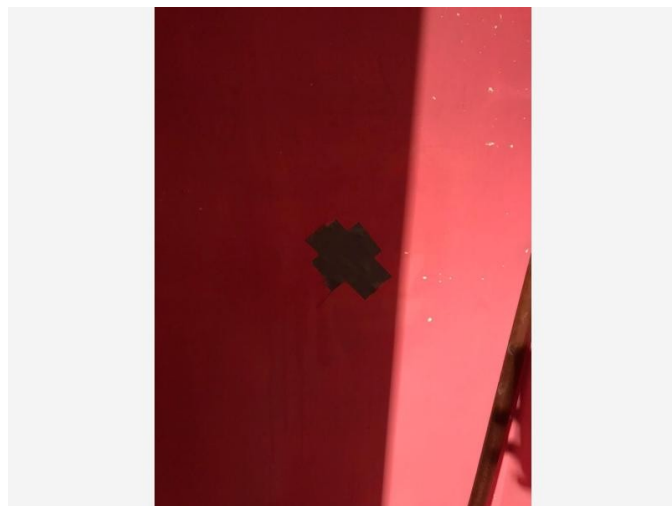
Geen asbest

#	Type	Referentie	Resultaat
9.1	Mengmonster	MM01	Geen asbest
