Asbestinventarisatetest

Retiesebaan 100, 2460 Kasterlee

Attestnummer : 20240702-000513.000

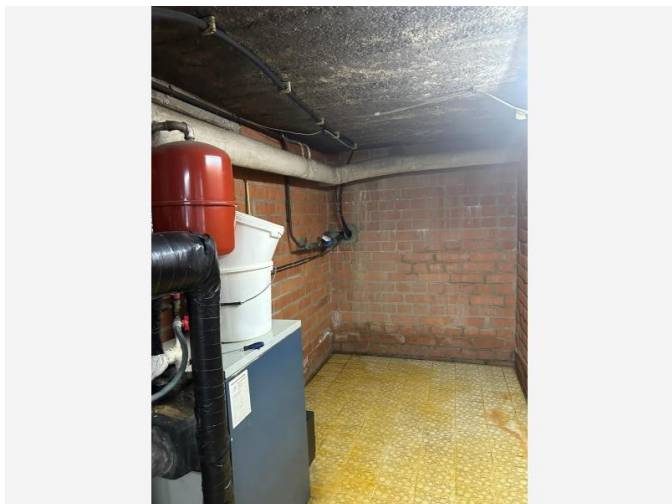
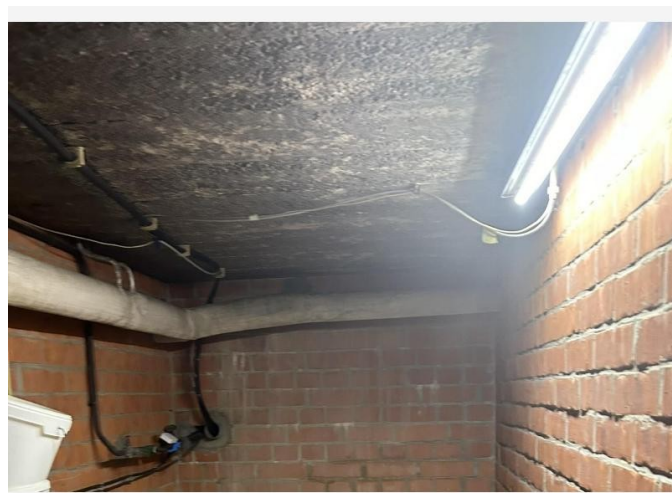
Het asbestmateriaal valt onder de mijlpaal van 2034.

Eindbeoordeling materiaalrisico	Verhoogd materiaalrisico en/of verhoogde kans op vezelvrijgave
---------------------------------	--

Gebondenheid	Categorie 2: niet-hechtgebonden met matrix
Asbestsoort (vezeltype)	Crocidoliet aanwezig
Asbestconcentratie	Hoog ($\geq 50\%$)
Afschermingsgraad van het gehele materiaal	Geheel of deels (ook) vrij aan de binnenlucht
Toestand van het materiaal	Onbeschadigd, niet verweerd

Beschrijving	Kelder - Leidingsisolatie
Omgeving	Binnen
Primaire drager	HVAC infrastructuur en uitrusting
Asbestmateriaal	In-situ afwerkingslagen - Thermische isolatie
Bindmiddel van asbestmateriaal	Gips - kalk
Gebondenheid op basis van bindmiddel	Niet-hechtgebonden
Hoeveelheid (lengte - omtrek - dikte - aantal)	<ul style="list-style-type: none">• 5,00 m - 20,00 cm - 5,00 cm - 1 stuk
Totaal volume	0,05 m ³
Eenvoudig bereikbaar	Ja
Bevestigingswijze	<ul style="list-style-type: none">• Verlijmd, ingegoten, versmeerd
Identificatiemethode	Vaststelling zonder monstername Motivatie: Groot risico op structurele gevolgschade (lekschade, werking installatie,...)
Destructieve handeling voor identificatie	Nee
Opmerking	Het gaat specifiek over de leiding achteraal in de "hal" van de kelder die niet is afgetapet is.

- Zorg voor een veilig beheer. Vermijd het beschadigen van het asbestmateriaal. Controleer de toestand jaarlijks op wijzigingen.
- Verwijder dit asbestmateriaal zo snel mogelijk. Volg de toestand goed op.

- Hermetische zone (erkend asbestverwijderaar)
Toepassingen die niet kunnen verwijderd worden zonder te breken of scheuren dienen te worden verwijderd in hermetische zone. Schakel de hulp in van een erkende verwijderaar.

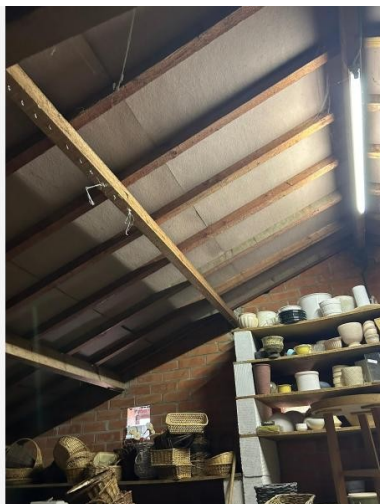
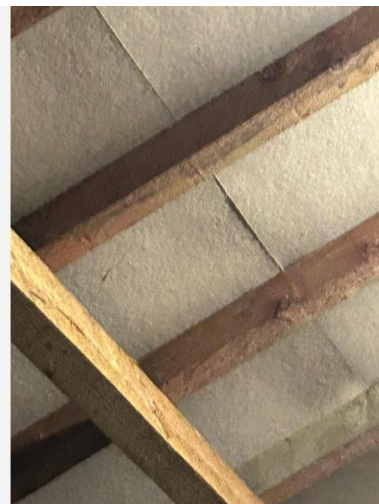
Het asbestmateriaal valt onder de mijlpaal van 2040.

Eindbeoordeling materiaalrisico	Verhoogd materiaalrisico en/of verhoogde kans op vezelvrijgave
---------------------------------	--

Gebondenheid	Categorie 1: hechtgebonden in oorsprong
Asbestsoort (vezeltype)	Crocidoliet aanwezig
Asbestconcentratie	Laag (< 50%)
Afschermingsgraad van het gehele materiaal	Geheel of deels (ook) vrij aan de binnenlucht
Toestand van het materiaal	Licht beschadigd, licht verweerd. Intact materiaal type Pical – asbestboard of categorie III 'gebondenheid'

Beschrijving	onderdak menuiseriet
Omgeving	Binnen
Primaire drager	Schuin dak
Asbestmateriaal	Plaat, paneel, tablet - Type Menuiserite
Bindmiddel van asbestmateriaal	Cement
Gebondenheid op basis van bindmiddel	Hecht
Hoeveelheid (oppervlakte - dikte - aantal)	• 70,00 m ² - 2,00 cm - 1 stuk
Totaal volume	1,40 m ³
Eenvoudig bereikbaar	Ja
Bevestigingswijze	• Geklemd
Identificatiemethode	Vaststelling zonder monstername
Destructieve handeling voor identificatie	Nee

- Zorg voor een veilig beheer. Vermijd het beschadigen van het asbestmateriaal. Controleer de toestand jaarlijks op wijzigingen.

- Eenvoudige handelingen: mag via doe-het-zelf of door werknemer(s) met opleidingsattest eenvoudige handelingen
Indien het materiaal niet beschadigd geraakt mag dit eventueel door een doe-het-zelf verwijderd worden. Dit is enkel mogelijk mits het nemen van de juiste voorzorgsmaatregelen en mits het materiaal goed bevochtigd wordt tijdens de verwijdering. De doe-het-zelf dient de platen voorzichtig te demonteren en verwijderen (niet gooien). Dit materiaal moet dubbel verpakt afgevoerd naar een erkend punt.

- Eenvoudige handelingen: enkel door erkend asbestverwijderaar
Indien het materiaal niet beschadigd geraakt mag dit eventueel door een doe-het-zelf verwijderd worden. Dit is enkel mogelijk mits het nemen van de juiste voorzorgsmaatregelen en mits het materiaal goed bevochtigd wordt tijdens de verwijdering. De doe-het-zelf dient de platen voorzichtig te demonteren en verwijderen (niet gooien). Dit materiaal moet dubbel verpakt afgevoerd naar een erkend punt.

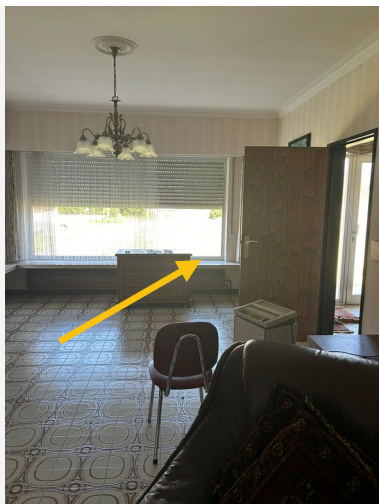
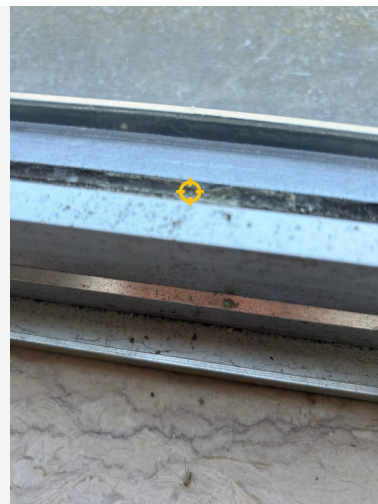
Het asbestmateriaal valt onder de mijlpaal van 2040.

Eindbeoordeling materiaalisico	Laag materiaalisico en/of verlaagde kans op vezelvrijgave
--------------------------------	---

Gebondenheid	Categorie 1: hechtgebonden in oorsprong
Asbestsoort (vezeltype)	Alleen chrysotiel
Asbestconcentratie	Laag (< 50%)
Afschermingsgraad van het gehele materiaal	Geheel of deels (ook) vrij aan de binnenlucht
Toestand van het materiaal	Licht beschadigd, licht verweerd. Intact materiaal type Pical – asbestboard of categorie III 'gebondenheid'

#	Type	Referentie	Resultaat
3.1	Puntmonster	MM02	Chrysotiel

Beschrijving	Gelijkvloers - Ramen - Kit
Omgeving	Binnen
Primaire drager	Wandopening verticaal (raam, deur, ...)
Asbestmateriaal	In-situ afwerkingslagen - Pasta, stopverf, voegsel, stopsel, vulsel, mastiek, kitten, ...
Bindmiddel van asbestmateriaal	Kitten, mastiek, pasta
Gebondenheid op basis van bindmiddel	Hecht
Hoeveelheid (gewicht - aantal)	<ul style="list-style-type: none">• 0,01 kg - 1 stuk
Totaal gewicht	0,01 kg
Eenvoudig bereikbaar	Ja
Bevestigingswijze	<ul style="list-style-type: none">• Verlijmd, ingegoten, versmeerd
Identificatiemethode	Vaststelling met monstername
Destructieve handeling voor identificatie	Nee
Opmerking	<ol style="list-style-type: none">1) Aan deze hoeveelheid wordt er geen recht verleend2) Alle aangetroffen kit in combinatie met Aluminium schrijnwerk dient als verdacht beschouwd te worden.

- Zorg voor een veilig beheer. Vermijd het beschadigen van het asbestmateriaal. Controleer de toestand jaarlijks op wijzigingen.

- Eenvoudige handelingen: mag via doe-het-zelf of door werknemer(s) met opleidingsattest eenvoudige handelingen
Aan de ramen en/of deuren werd asbesthoudend mastiek vastgesteld. Het materiaal kan zelf verwijderd worden of door werknemers met opleidingsattest eenvoudige handelingen. Draag bij het uitvoeren van de werken steeds een volledige lichaamsbescherming (luchtdicht) en volgelaatsmasker met minimum een filter van het type P3. Indien het volledige raam niet vervangen wordt kan je opteren om het asbesthoudende kit met behulp van een stofzuiger met Hepa 14 filter te verwijderen. Het geniet onze voorkeur dat deze materialen verwijderd worden door een erkend asbestverwijderaar. De asbesttoepassing moet dubbel verpakt afgevoerd worden.

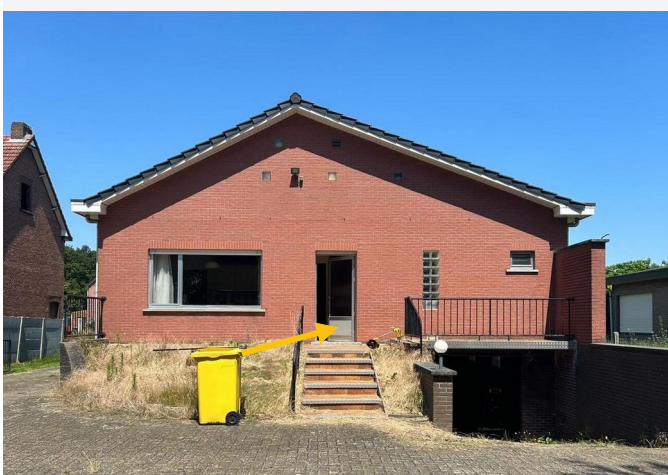
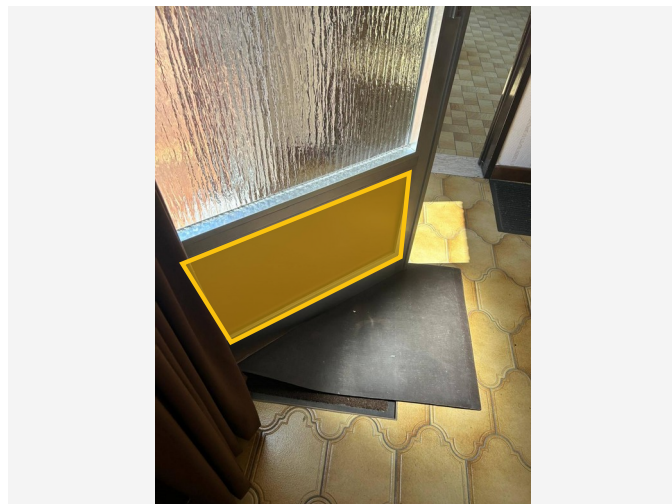
Het asbestmateriaal valt onder de mijlpaal van 2040.

Eindbeoordeling materiaalrisico	Laag materiaalrisico en/of verlaagde kans op vezelvrijgave
---------------------------------	--

Gebondenheid	Categorie 1: hechtgebonden in oorsprong
Asbestsoort (vezeltype)	Crocidoliet aanwezig
Asbestconcentratie	Laag (< 50%)
Afschermingsgraad van het gehele materiaal	Geheel of deels (ook) vrij aan de binnenlucht
Toestand van het materiaal	Onbeschadigd, niet verweerd

Beschrijving	Deur - Glasal
Omgeving	Grenst aan binnen- en buitenlucht
Primaire drager	Wandopening verticaal (raam, deur, ...)
Asbestmateriaal	Plaat, paneel, tablet - Geëmailleerd, type Glasal
Bindmiddel van asbestmateriaal	Cement
Gebondenheid op basis van bindmiddel	Hecht
Hoeveelheid (oppervlakte - dikte - aantal)	• 1,00 m ² - 2,00 cm - 1 stuk
Totaal volume	0,02 m ³
Eenvoudig bereikbaar	Ja
Bevestigingswijze	• Geklemd
Identificatiemethode	Vaststelling zonder monsternamen
Destructieve handeling voor identificatie	Nee
Opmerking	<p>Er kon niet overgaan worden tot staalname wegens niet destructief onderzoek.</p> <p>Glasalpanelen zijn geëmailleerde asbestcement. Bij het tikken op het materiaal klinkt het alsof er op glas wordt getikt. Komt veelvuldig voor in schrijnwerk</p>

- Zorg voor een veilig beheer. Vermijd het beschadigen van het asbestmateriaal. Controleer de toestand jaarlijks op wijzigingen.

- Eenvoudige handelingen: mag via doe-het-zelf of door werknemer(s) met opleidingsattest eenvoudige handelingen
Bij verwijdering doe-het-zelf, zorg voor de nodige beschermingsmiddelen: masker type P3 en beschermoverall type 5/6. Breng de toepassing naar een erkend inzamelpunt.

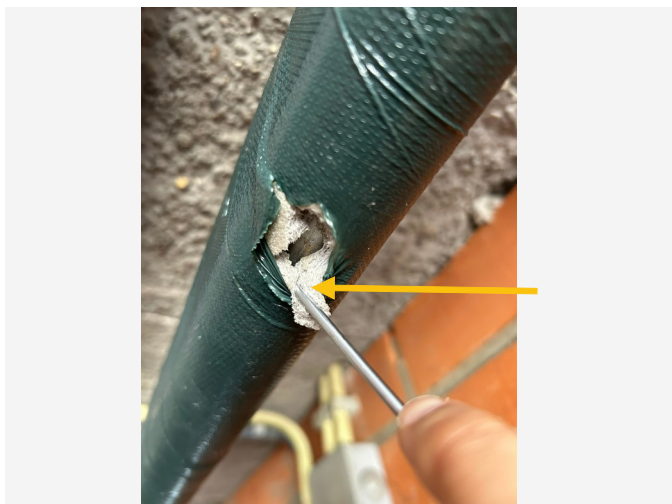
Een deel van de buizen bevat geen gipsplaag. Er is mousse aanwezig rondom de buis. Deze mousse is vrij van asbest.

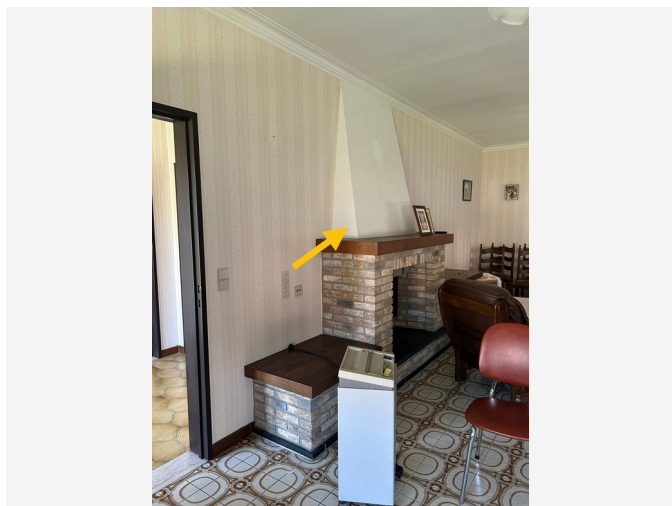
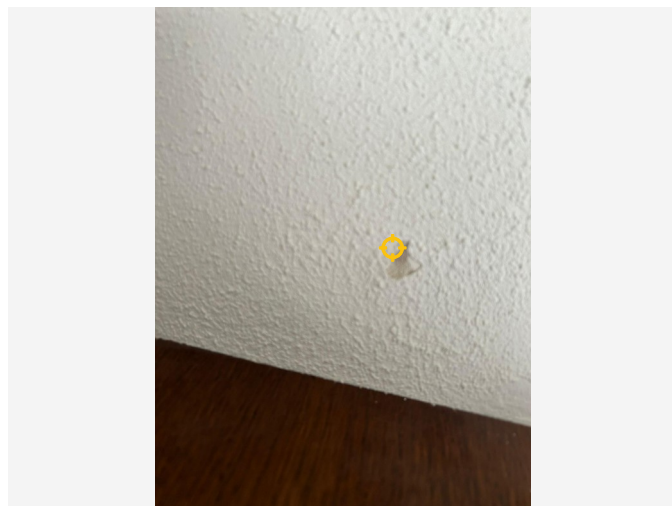
Geen asbest

#	Type	Referentie	Resultaat
7.1	Mengmonster	MM01	Geen asbest

Beschrijving	Kachel - Stucwerk
Omgeving	Binnen
Primaire drager	Fundering-draagstructuur (horizontaal, verticaal)
Bindmiddel van materiaal	Gips - kalk
Gebondenheid op basis van bindmiddel	Niet-hechtgebonden
Hoeveelheid (oppervlakte - dikte - aantal)	• 5,00 m ² - 3,00 cm - 1 stuk
Totaal volume	0,15 m ³
Identificatiemethode	Vaststelling met monstername
Destructieve handeling voor identificatie	Nee

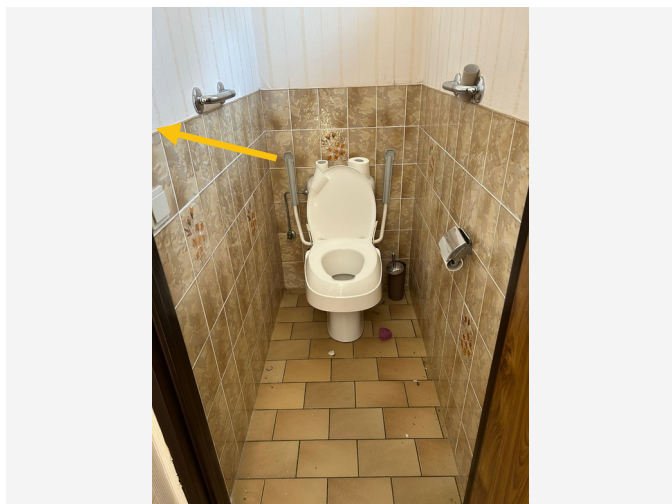
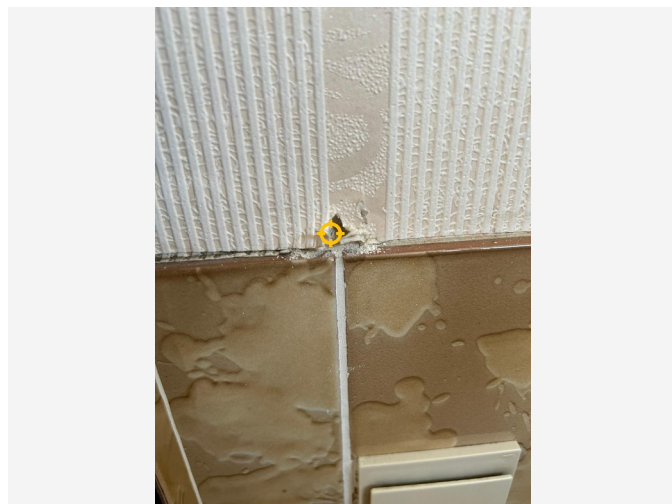
Geen asbest

#	Type	Referentie	Resultaat
8.1	Mengmonster	MM04	Geen asbest

Beschrijving	Pleisterwerk - Muren
Omgeving	Binnen
Primaire drager	Binnenwand
Bindmiddel van materiaal	Gips - kalk
Gebondenheid op basis van bindmiddel	Niet-hechtgebonden
Hoeveelheid (oppervlakte - dikte - aantal)	• 100,00 m ² - 2,00 cm - 1 stuk
Totaal volume	2,00 m ³
Identificatiemethode	Vaststelling met monsternamen
Destructieve handeling voor identificatie	Nee

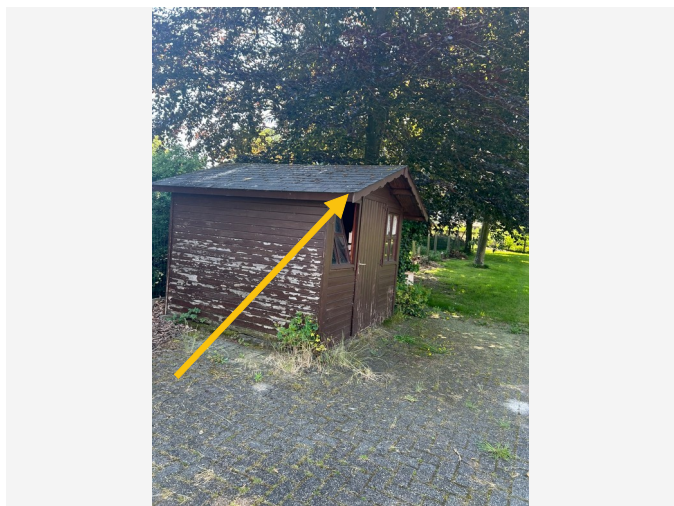
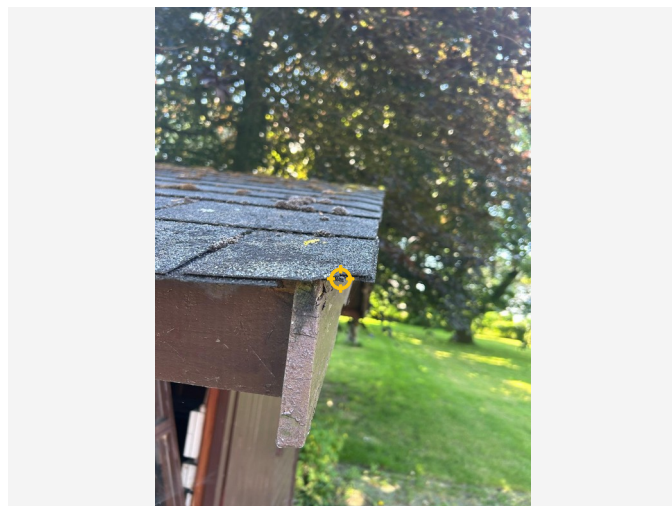
Fiche 9: Tuinhuis - Dakbedekking

Geen asbest

#	Type	Referentie	Resultaat
9.1	Puntmonster	MM03	Geen asbest

Beschrijving	Tuinhuis - Dakbedekking
Omgeving	Buiten
Primaire drager	Schuin dak
Bindmiddel van materiaal	Bitumen (roofing, teer, asfalt)
Gebondenheid op basis van bindmiddel	Hecht
Hoeveelheid (oppervlakte - aantal)	• 4,00 m ² - 1 stuk
Totale oppervlakte	4,00 m ²
Identificatiemethode	Vaststelling met monsternamen
Destructieve handeling voor identificatie	Nee

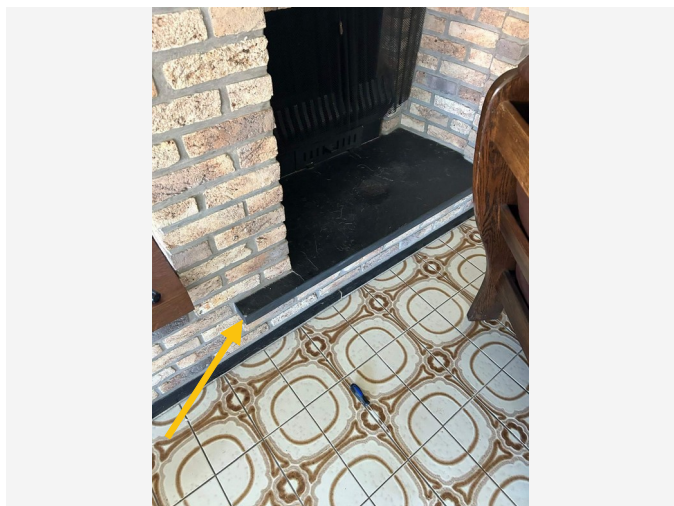
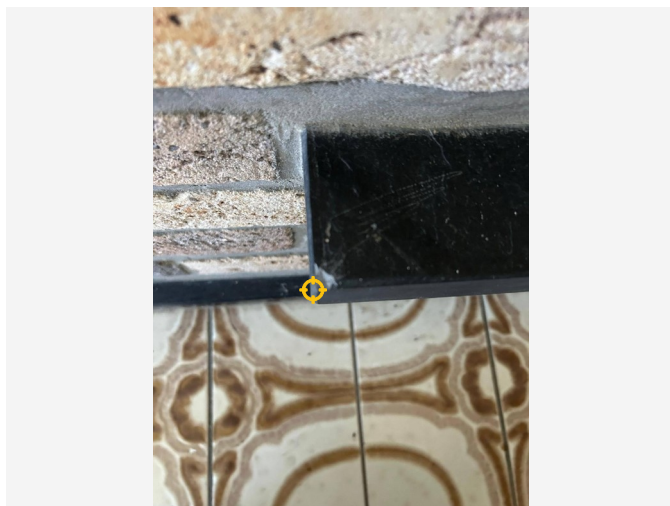
Fiche 10: kachel - Plaat

Geen asbest

#	Type	Referentie	Resultaat
10.1	Puntmonster	MM06	Geen asbest

Beschrijving	kachel - Plaat
Omgeving	Binnen
Primaire drager	Fundering-draagstructuur (horizontaal, verticaal)
Bindmiddel van materiaal	Cement
Gebondenheid op basis van bindmiddel	Hecht
Hoeveelheid (oppervlakte - dikte - aantal)	• 1,00 m ² - 4,98 cm - 1 stuk
Totaal volume	0,05 m ³
Identificatiemethode	Vaststelling met monstername
Destructieve handeling voor identificatie	Nee

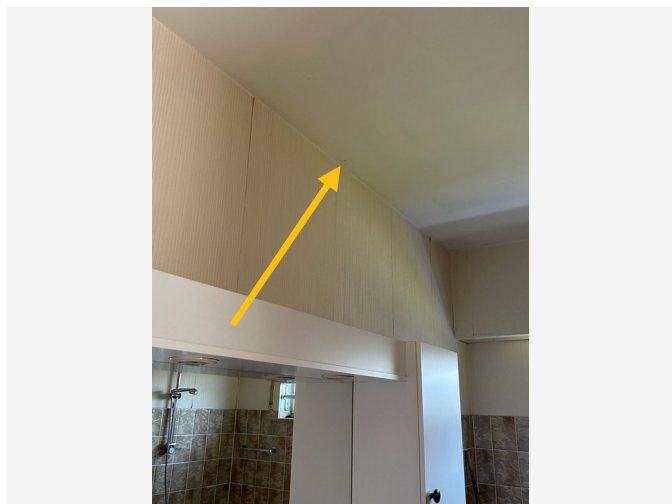
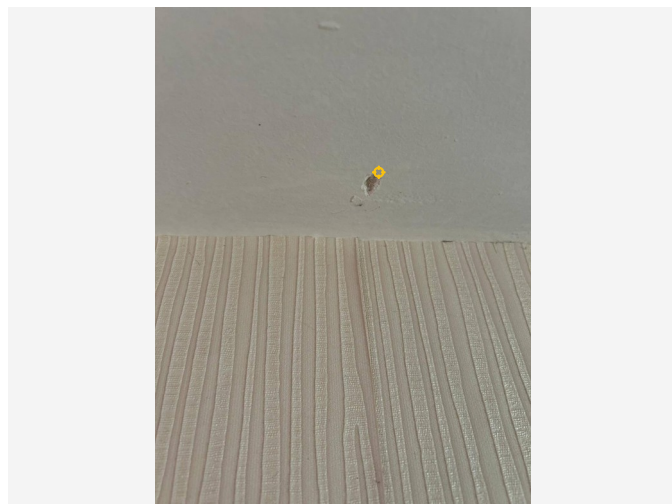
Geen asbest

#	Type	Referentie	Resultaat
11.1	Mengmonster	MM05	Geen asbest

Beschrijving	Pleisterwerk - Plafond
Omgeving	Binnen
Primaire drager	Plafond
Bindmiddel van materiaal	Gips - kalk
Gebondenheid op basis van bindmiddel	Niet-hechtgebonden
Hoeveelheid (oppervlakte - dikte - aantal)	• 100,00 m ² - 1,99 cm - 1 stuk
Totaal volume	1,99 m ³
Identificatiemethode	Vaststelling met monstername
Destructieve handeling voor identificatie	Nee
