# Asbestinventarisatetest

Betekomsestraat 38, 3128 Tremelo

Attestnummer : 20241024-000152.000

Uitgegeven op : 24.10.2024

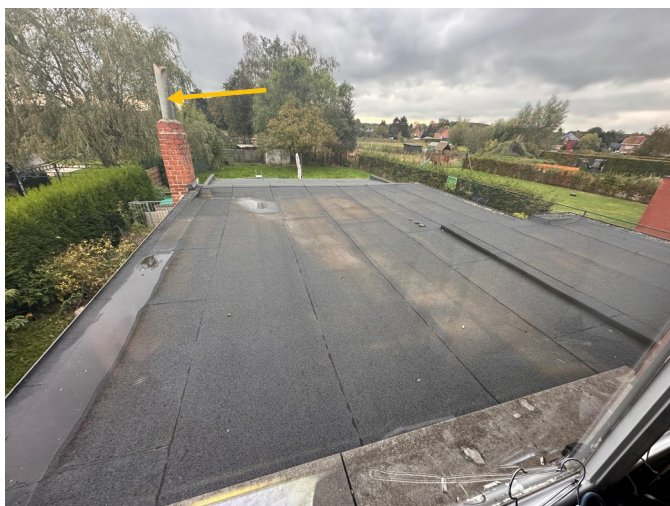
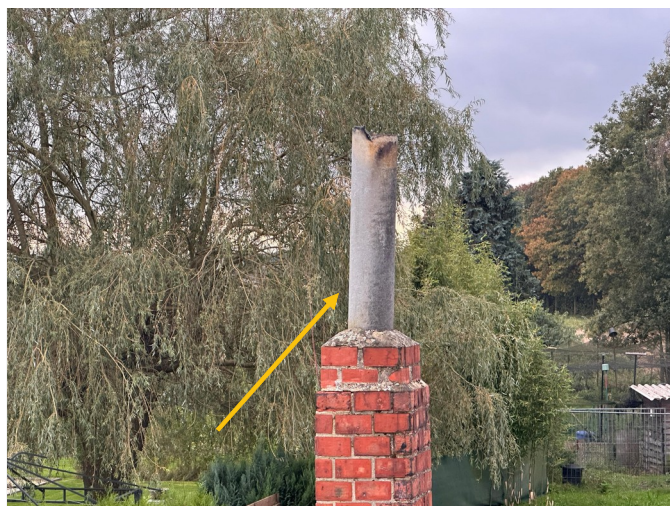
Het asbestmateriaal valt onder de mijlpaal van 2034.

Verwijderen

Houd de schouw dicht indien dat technisch mogelijk is, zo voorkomt u binnenluchtstromen en vermijdt u de verspreiding van vezels.

Eindbeoordeling materiaalrisico	Laag materiaalrisico en/of verlaagde kans op vezelvrijgave
---------------------------------	--

Beschrijving	Rookgaskanaal uit asbestcement
Omgeving	Buiten
Primaire drager	HVAC infrastructuur en uitrusting
Asbestmateriaal	Rookgaskanaal
Bindmiddel van asbestmateriaal	Cement
Gebondenheid op basis van bindmiddel	Hecht
Hoeveelheid (lengte - omtrek - dikte - aantal)	<ul style="list-style-type: none"><li>• 1,60 m - 65,00 cm - 1,00 cm - 1 stuk</li></ul>
Totaal volume	0,01 m <sup>3</sup>
Eenvoudig bereikbaar	Ja
Bevestigingswijze	<ul style="list-style-type: none"><li>• Verlijmd, ingegoten, versmeerd</li></ul>
Identificatiemethode	Vaststelling zonder monsternamen
Destructieve handeling voor identificatie	Nee
Opmerking	De lengte en de dikte is een schatting, hieraan kunnen geen rechten worden ontleend. Nadere inspectie was niet mogelijk wegens te grote hoogte.

- Zorg voor een veilig beheer. Vermijd het beschadigen van het asbestmateriaal. Controleer de toestand jaarlijks op wijzigingen.

- Eenvoudige handelingen: mag via doe-het-zelf of door werknemer(s) met opleidingsattest eenvoudige handelingen  
Het is aangeraden om deze toepassing door een aannemer/dakwerker met opleidingsattest te laten verwijderen, dit omwille van de hoogte van het dak. Door de verlijming/versmering is dit een lastige toepassing om in zijn geheel en zonder breuken te verwijderen.

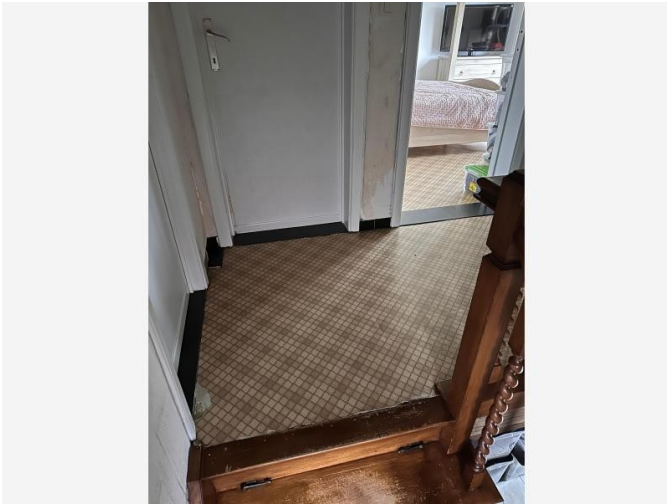
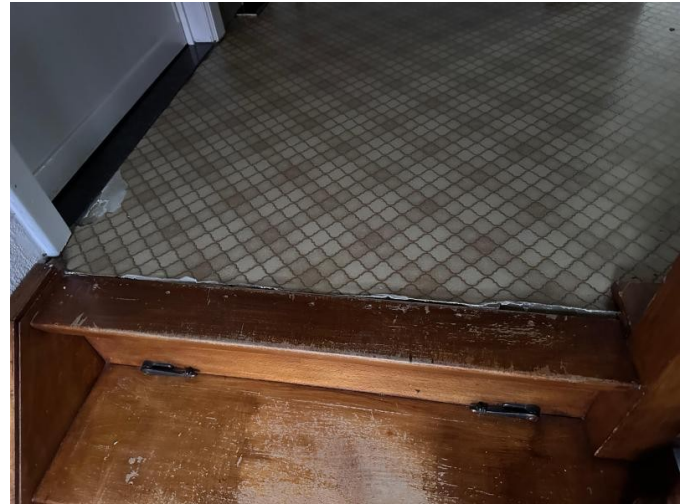
Het asbestmateriaal valt onder de mijlpaal van 2034.

Verwijderen

Geen andere vloerbedekking leggen over dit asbestmateriaal.

Eindbeoordeling materiaalrisico	Verhoogd materiaalrisico en/of verhoogde kans op vezelvrijgave
---------------------------------	--

#	Type	Referentie	Resultaat
2.1	Puntmonster	P1	Chrysotiel

Beschrijving	Vinyl op de 1ste verdieping
Omgeving	Binnen
Primaire drager	Vloer
Asbestmateriaal	Prefab - afwerking - Vloerzeil
Bindmiddel van asbestmateriaal	Karton - papier - viltachtig
Gebondenheid op basis van bindmiddel	Niet-hechtgebonden
Hoeveelheid (oppervlakte - aantal)	<ul style="list-style-type: none"><li>• 55,00 m<sup>2</sup> - 1 stuk</li></ul>
Totale oppervlakte	55,00 m <sup>2</sup>
Eenvoudig bereikbaar	Ja
Bevestigingswijze	<ul style="list-style-type: none"><li>• Verlijmd, ingegoten, versmeerd</li></ul>
Identificatiemethode	Vaststelling met monstername
Destructieve handeling voor identificatie	Nee
Opmerking	<p>De gemeten oppervlakte is een beredeneerde schatting en hieraan kunnen geen rechten worden ontleend. Het is de kartonnen onderlaag van dit vloerzeil die asbesthoudend is. Verder kan de lijm ook nog asbesthoudend zijn, maar aangezien dit vloerzeil in hermetische zone dient verwijderd te worden was verdere staalname niet aan de orde. Op het zicht heeft de deskundige geen asbestverdachte lijm kunnen vaststellen, hiervoor is destructief onderzoek nodig, hetgeen permanente beschadiging aan het vloerzeil met zich meebrengt.</p>

- Verwijder dit asbestmateriaal zo snel mogelijk. Volg de toestand goed op.
- Voer bijkomende staalname(s) uit.

- Hermetische zone (erkend asbestverwijderaar)  
Deze toepassing kan niet anders dan in hermetische zone te worden verwijderd. Enkel een erkend asbestverwijderaar kan zulke zone opstellen en heeft de nodige opleidingen genoten om deze toepassing op een veilige manier te verwijderen.

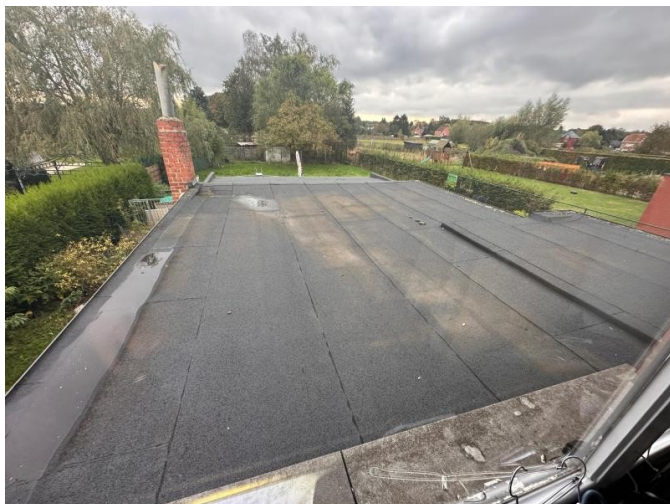
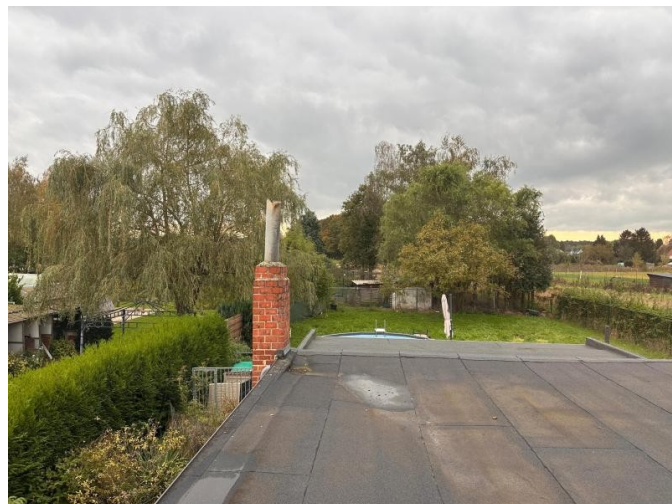
Het asbestmateriaal valt onder de mijlpaal van 2040.

Zorgvuldig beheren

Eindbeoordeling materiaalrisico	Laag materiaalrisico en/of verlaagde kans op vezelvrijgave
Opmerking	Een staalname kan een andere asbestsoort met zich meebrengen en de risico beoordelig beïnvloeden

Beschrijving	Roofing asbestverdacht
Omgeving	Buiten
Primaire drager	Plat dak
Asbestmateriaal	Dak- en gevelbekleding - Roofing
Bindmiddel van asbestmateriaal	Bitumen (roofing, teer, asfalt)
Gebondenheid op basis van bindmiddel	Hecht
Hoeveelheid (oppervlakte - aantal)	<ul style="list-style-type: none"><li>• 80,00 m<sup>2</sup> - 1 stuk</li></ul>
Totale oppervlakte	80,00 m <sup>2</sup>
Eenvoudig bereikbaar	Ja
Bevestigingswijze	<ul style="list-style-type: none"><li>• Verlijmd, ingegoten, versmeerd</li></ul>
Identificatiemethode	Vaststelling zonder monstername  Motivatie: Groot risico op structurele gevolgschade (lekschade, werking installatie,...)
Destructieve handeling voor identificatie	Nee
Opmerking	De oppervlakte is een beredeneerde schatting waaraan geen rechten kunnen worden ontleend. De kans op lekschade is groot, daarom werd er geen staal genomen. Bijkomend ziet de roofing er zeer recent uit, echter kon de opdrachtgever geen bewijsdocumenten voorleggen. De deskundige kan geen uitspraak doen over eventueel onderliggende lagen. Wanneer bij renovatiewerken de bovenste laag roofing wordt verwijderd dient men de onderliggende lagen (soms oude roofing) correct te beoordelen op de eventuele aanwezigheid van asbest, dit kan door staalname en analyse.

- Zorg voor een veilig beheer. Vermijd het beschadigen van het asbestmateriaal. Controleer de toestand jaarlijks op wijzigingen.
- Voer bijkomende staalname(s) uit.

- Eenvoudige handelingen: enkel door erkend asbestverwijderaar  
Dit is vanwege de verlijming eerder een taak voor een erkend asbestverwijderaar.

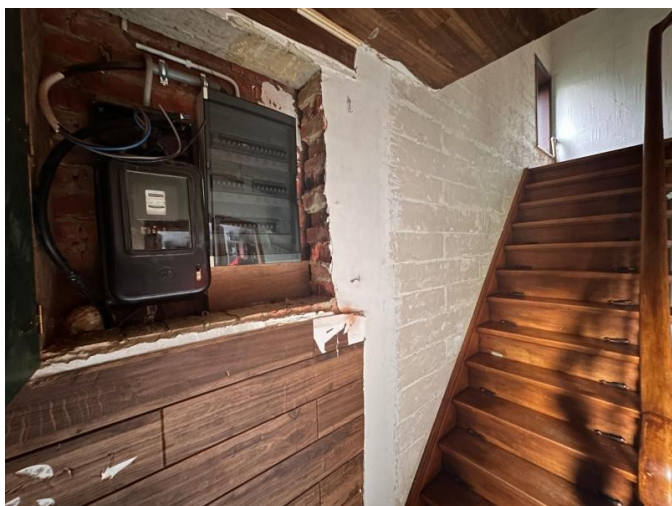
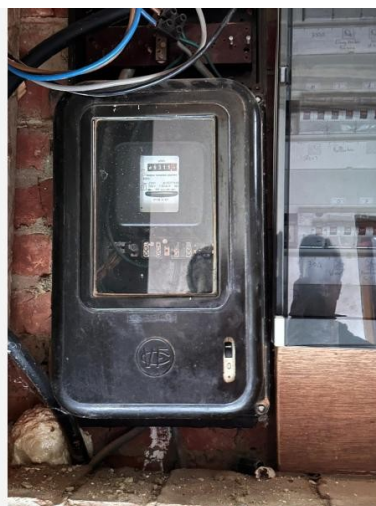
Het asbestmateriaal valt onder de mijlpaal van 2040.

Zorgvuldig beheren

Opgelet: bakeliet tellerkasten of aftakdozen zijn niet altijd eigendom van de eigenaar. in sommige gevallen is dit eigendom van de nutsmaatschappij en dan is het ook verboden hier aan te werken .

Eindbeoordeling materiaalarisico	Laag materiaalarisico en/of verlaagde kans op vezelvrijgave
Opmerking	Een omkasting kan er voor zorgen dat de blootstellingsgraad wijzigt in het voordeel van de eigenaar.

Beschrijving	Bakeliet tellerkast en/of zekeringkasten
Omgeving	Binnen
Primaire drager	Communicatie en elektrische infrastructuur en uitrusting
Asbestmateriaal	Plaat, paneel, tablet - Type Bakeliet
Bindmiddel van asbestmateriaal	Kunststof of -hars
Gebondenheid op basis van bindmiddel	Hecht
Hoeveelheid (oppervlakte - dikte - aantal)	<ul style="list-style-type: none"><li>• 1,00 m<sup>2</sup> - 1,00 cm - 1 stuk</li></ul>
Totaal volume	0,01 m <sup>3</sup>
Eenvoudig bereikbaar	Ja
Bevestigingswijze	<ul style="list-style-type: none"><li>• Geschroefd</li></ul>
Identificatiemethode	Vaststelling zonder monsternamen
Destructieve handeling voor identificatie	Nee
Opmerking	<p>Deze oppervlakte is niet gemeten maar eerder symbolisch voor alle aanwezige kasten. Bakeliet kan asbest bevatten, maar evengoed niet. Staalname kan dit uitsluiten of bevestigen, echter in de praktijk zal staalname van bakeliet zelden gebeuren wegens onherstelbare schade tot gevolg, dit terwijl de toepassingen veelal nog in gebruik zijn.</p> <p>Opgelet kasten kunnen prive-eigendom zijn maar ook soms toebehoren aan de nutsmaatschappij.</p>

- Zorg voor een veilig beheer. Vermijd het beschadigen van het asbestmateriaal. Controleer de toestand jaarlijks op wijzigingen.

- Eenvoudige handelingen: mag via doe-het-zelf of door werknemer(s) met opleidingsattest eenvoudige handelingen  
Bij het verwijderen van oude bakeliet, is het belangrijk om strikt veiligheidsmaatregelen te volgen. Bakeliet zelf kan asbest bevatten. Hier zijn enkele stappen en voorzorgsmaatregelen die je moet nemen:

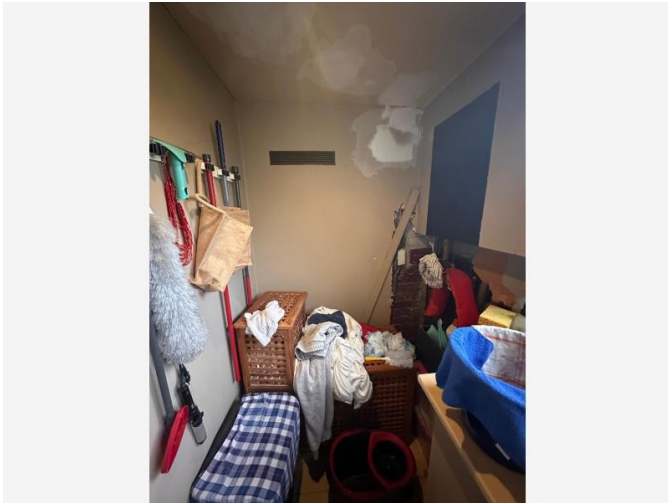
Gipsplaat bevat op zich geen asbest. De deskundige kan geen uitspraak doen over achterliggende materialen. Daarvoor is destructief onderzoek nodig. Wanneer bij renovatiewerken de gipsplaten worden uitgebroken/verwijderd, is het raadzaam om eventueel achterliggende materialen te beoordelen op aanwezigheid van asbest (indien nodig door staalname en labo analyse).

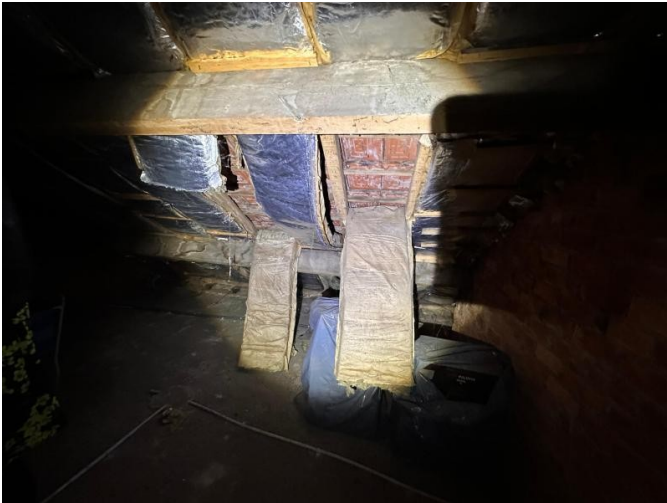
De deskundige heeft kunnen vaststellen dat er geen onderdak aanwezig is.

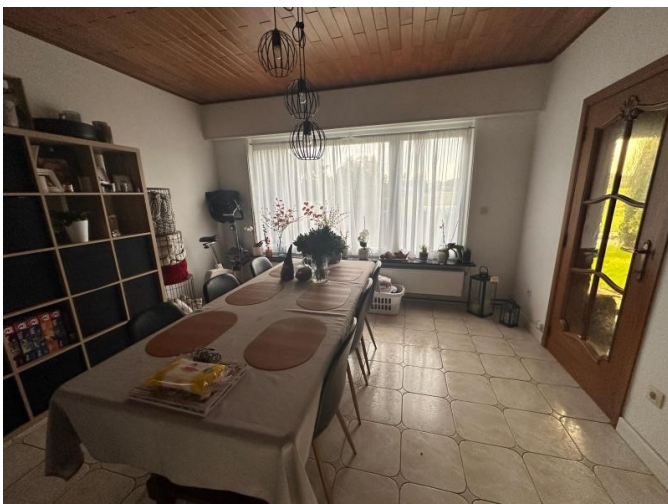
Vloertegels zijn intact en op zich niet asbestverdacht, de deskundige kan echter geen uitspraak doen over de onderliggende lijm. Wanneer bij renovatiewerken deze tegels worden uitgebroken en deze blijken vastgelijmd, dan kan het zijn dat deze lijm asbesthoudend is. Staalname en labo analyse zijn nodig om dit uit te sluiten of te bevestigen.

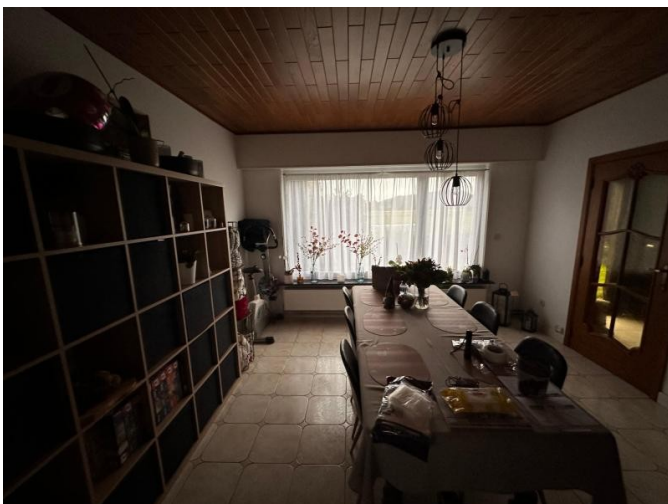
PVC/HOUT bevat geen asbest.

De deskundige kan geen uitspraak doen over achterliggende materialen. Wanneer bij renovatie deze valse plafonds worden gedemonteerd is het raadzaam om eventueel achterliggende materialen correct te beoordelen op de aanwezigheid van asbest, dit kan door staalname en labo analyse.

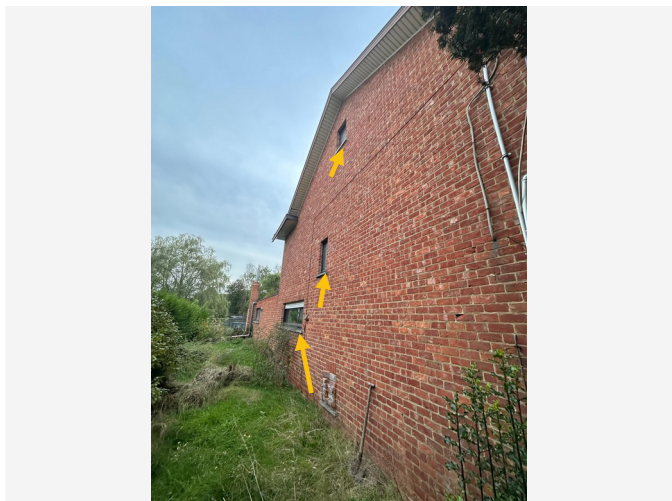
# Fiche 9: Raamdorpels/vensterbanken binnen en buiten

De raamdorpels/vensterbanken, zowel langs de binnenzijde als langs de buitenzijde van de woning, zijn vervaardigd uit natuursteen. Deze zijn bij gevolg niet asbestverdacht.

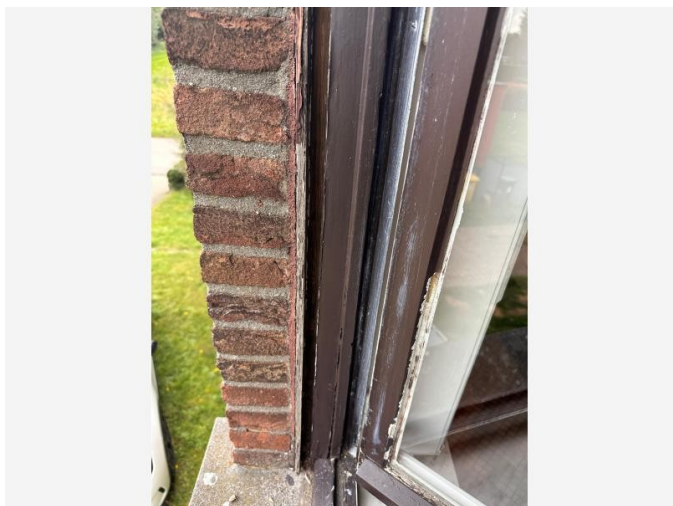
De kit van de gecontroleerde ramen was soepel en niet asbestverdacht.

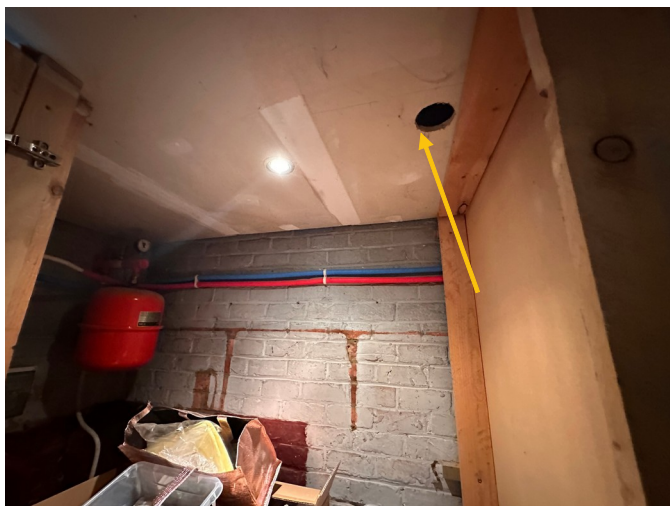
Gipsplaat bevat op zich geen asbest. De deskundige kan geen uitspraak doen over achterliggende materialen. Daarvoor is destructief onderzoek nodig. Wanneer bij renovatiewerken de gipsplaten worden uitgebroken/verwijderd, is het raadzaam om eventueel achterliggende materialen te beoordelen op aanwezigheid van asbest (indien nodig door staalname en labo analyse).

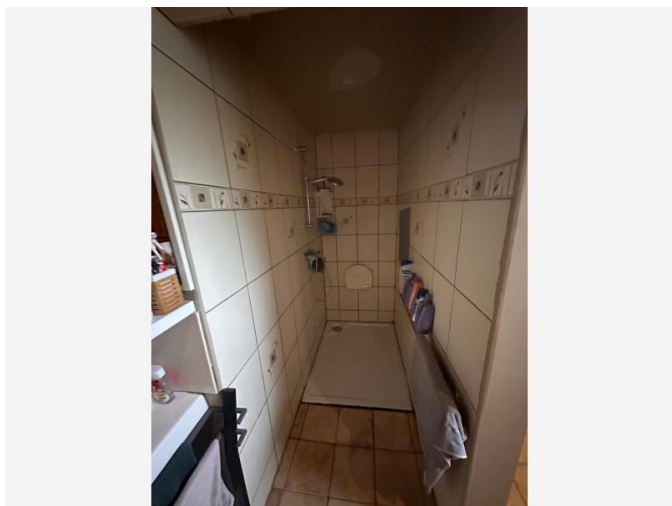
Wandtegels zijn intact en op zich niet asbestverdacht, de deskundige kan echter geen uitspraak doen over de achterliggende lijm. Wanneer bij renovatiewerken deze tegels worden uitgebroken en deze blijken vastgelijmd, dan kan het zijn dat deze lijm asbesthoudend is. Staalname en labo analyse zijn nodig om dit uit te sluiten of te bevestigen.

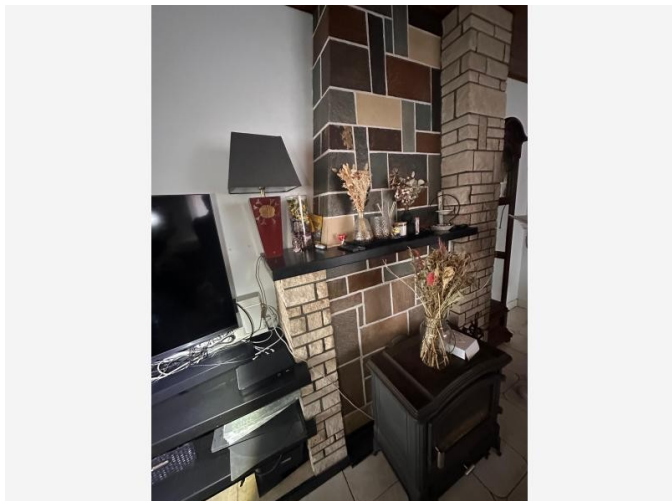
# Fiche 13: Schoorsteenmantels en tabletten uit natuursteen

De schoorsteenmantel en tabletten zijn vervaardigd uit natuursteen en zijn bijgevolg niet asbestverdacht.

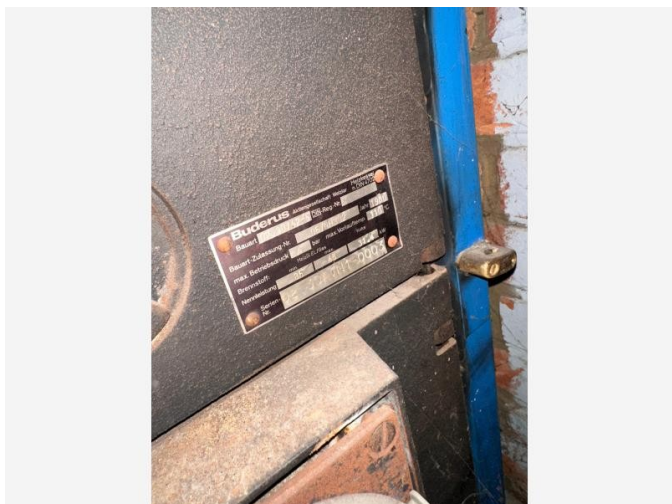
De CV-ketel bevat vermoedelijk asbesthoudende pakkingen, gezien het bouwjaar (1980). Buderus gebruikte, volgens de literatuur, in de deze periode asbesthoudende materialen. Specifieke info over dit model heeft de deskundige niet gevonden. Om dit uit te sluiten is staalname nodig. Een loodgieter/aannemer met opleidingsattest eenvoudige handelingen kan deze pakkingen deskundig verwijderen.

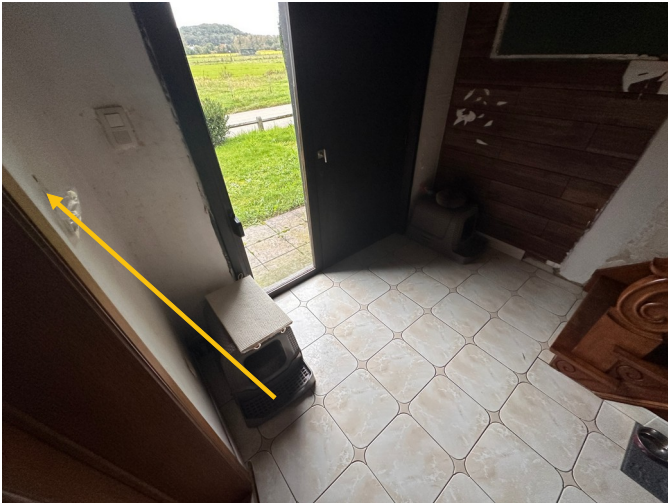
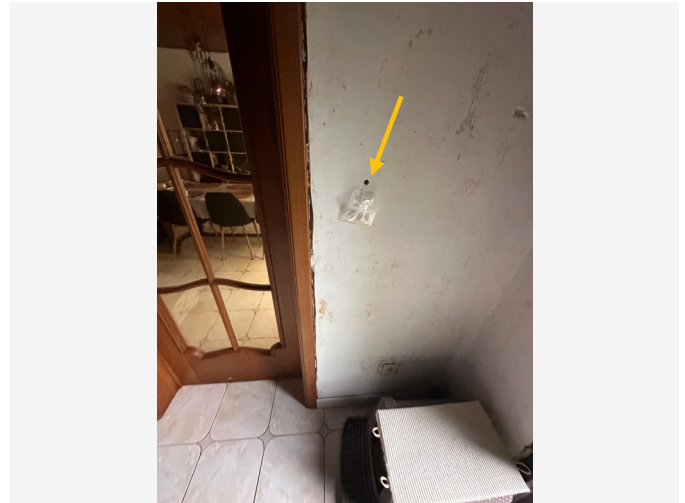
# Fiche 15: Beploistering op de muren

Geen asbest

#	Type	Referentie	Resultaat
15.1	Mengmonster	MM1	Geen asbest

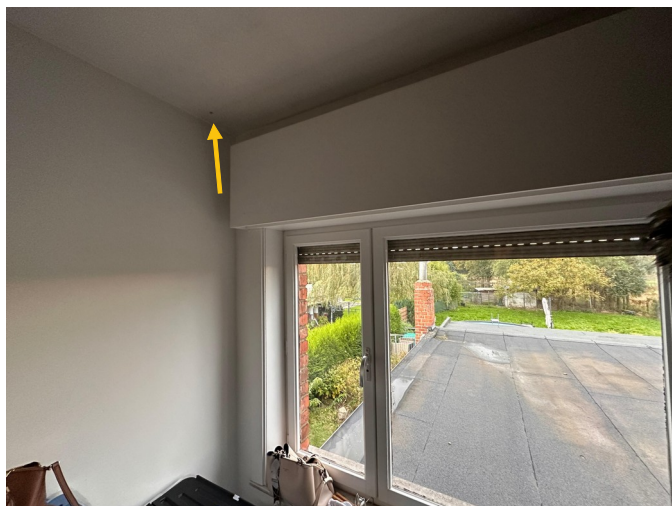
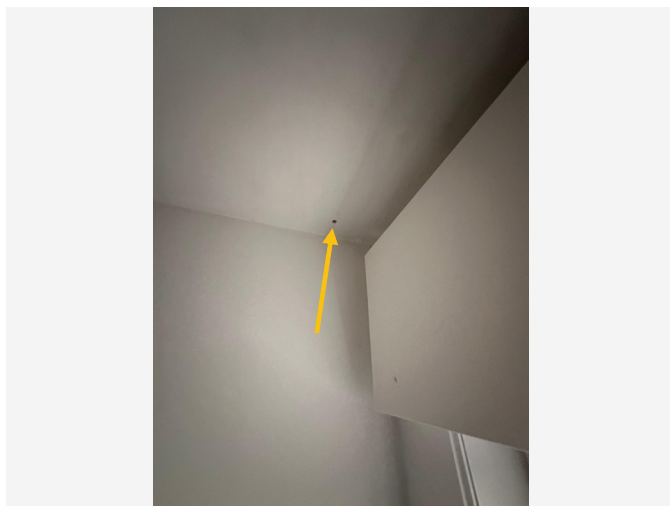
## Fiche 16: Beploistering op de plafonds

Geen asbest

#	Type	Referentie	Resultaat
16.1	Mengmonster	MM2	Geen asbest

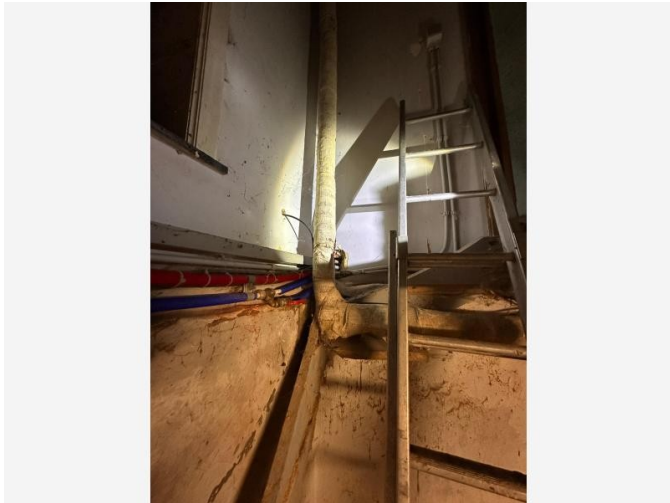
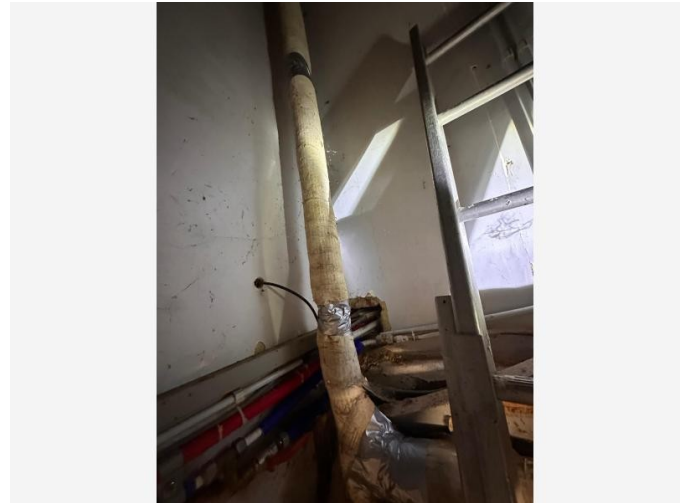
Geen asbest

#	Type	Referentie	Resultaat
17.1	Mengmonster	MM3	Geen asbest
17.2	Mengmonster	MM4	Geen asbest

Beschrijving	Leidingisolatie uit gips
Omgeving	Binnen
Primaire drager	HVAC infrastructuur en uitrusting
Bindmiddel van materiaal	Gips - kalk
Gebondenheid op basis van bindmiddel	Niet-hechtgebonden
Hoeveelheid (lengte - omtrek - dikte - aantal)	<ul style="list-style-type: none"><li>• 10,00 m - 65,00 cm - 4,00 cm - 1 stuk</li></ul>
Totaal volume	0,26 m <sup>3</sup>
Identificatiemethode	Vaststelling met monsternamen
Destructieve handeling voor identificatie	Nee
Opmerking	<p>De omtrek is een gemiddelde, daar de omtrek over het trace' varieert.</p> <p>De dikte is een schatting van de isolatie en gips tot aan de drager.</p> <p>De lengte is een beredeneerde schatting van wat zichtbaar is. Mogelijk zijn er in kruipruimten en onder de vloeren nog leidingen aanwezig. er worden geen rechten ontleend aan deze waarden.</p>
