# Asbestinventarisatetest

Leuvensesteenweg 468, 3200 Aarschot

Attestnummer : 20260326-000033.000

Uitgegeven op : 26.03.2026

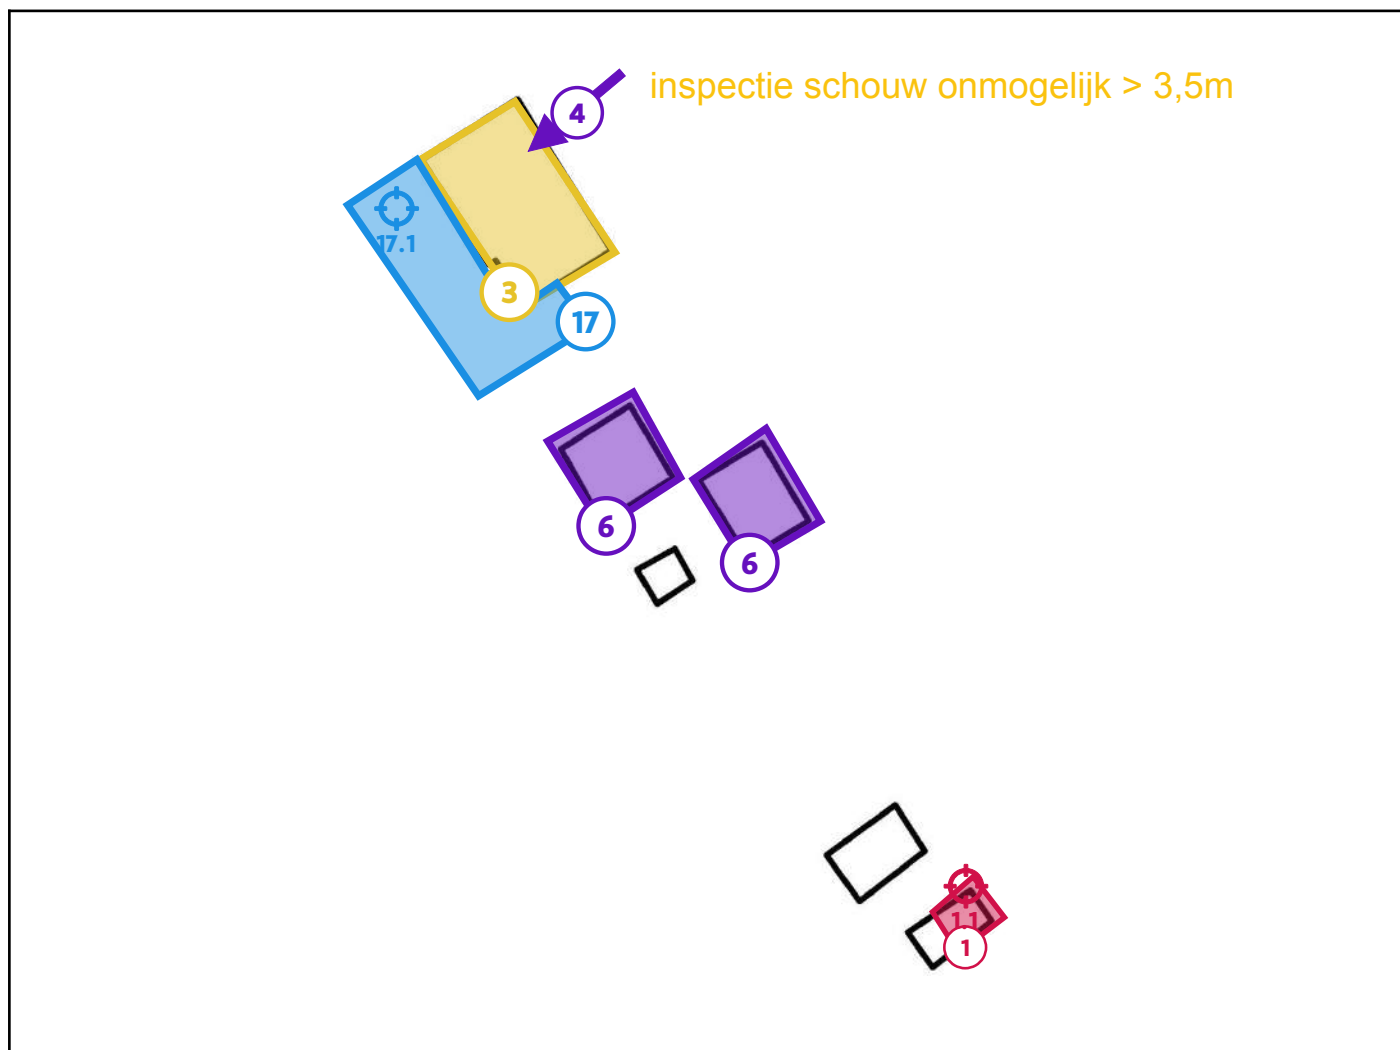
## Plan 1.10: Hoofdgebouw plan

Beschrijving	Type	Actie
1. Dak bestaande uit golfplaten	Asbestmateriaal	<b>Dringend verwijderen</b>
1.1 Code: P6	Puntmonster	-
3. Bakeliet schakelaars/stopcontacten	Asbestmateriaal	<b>Zorgvuldig beheren</b>
4. Schouw	Beperking	-
6. Tuinhuis	Advies	-
17. Asfalt	Geen asbest	-
17.1 Code: P1	Puntmonster	-

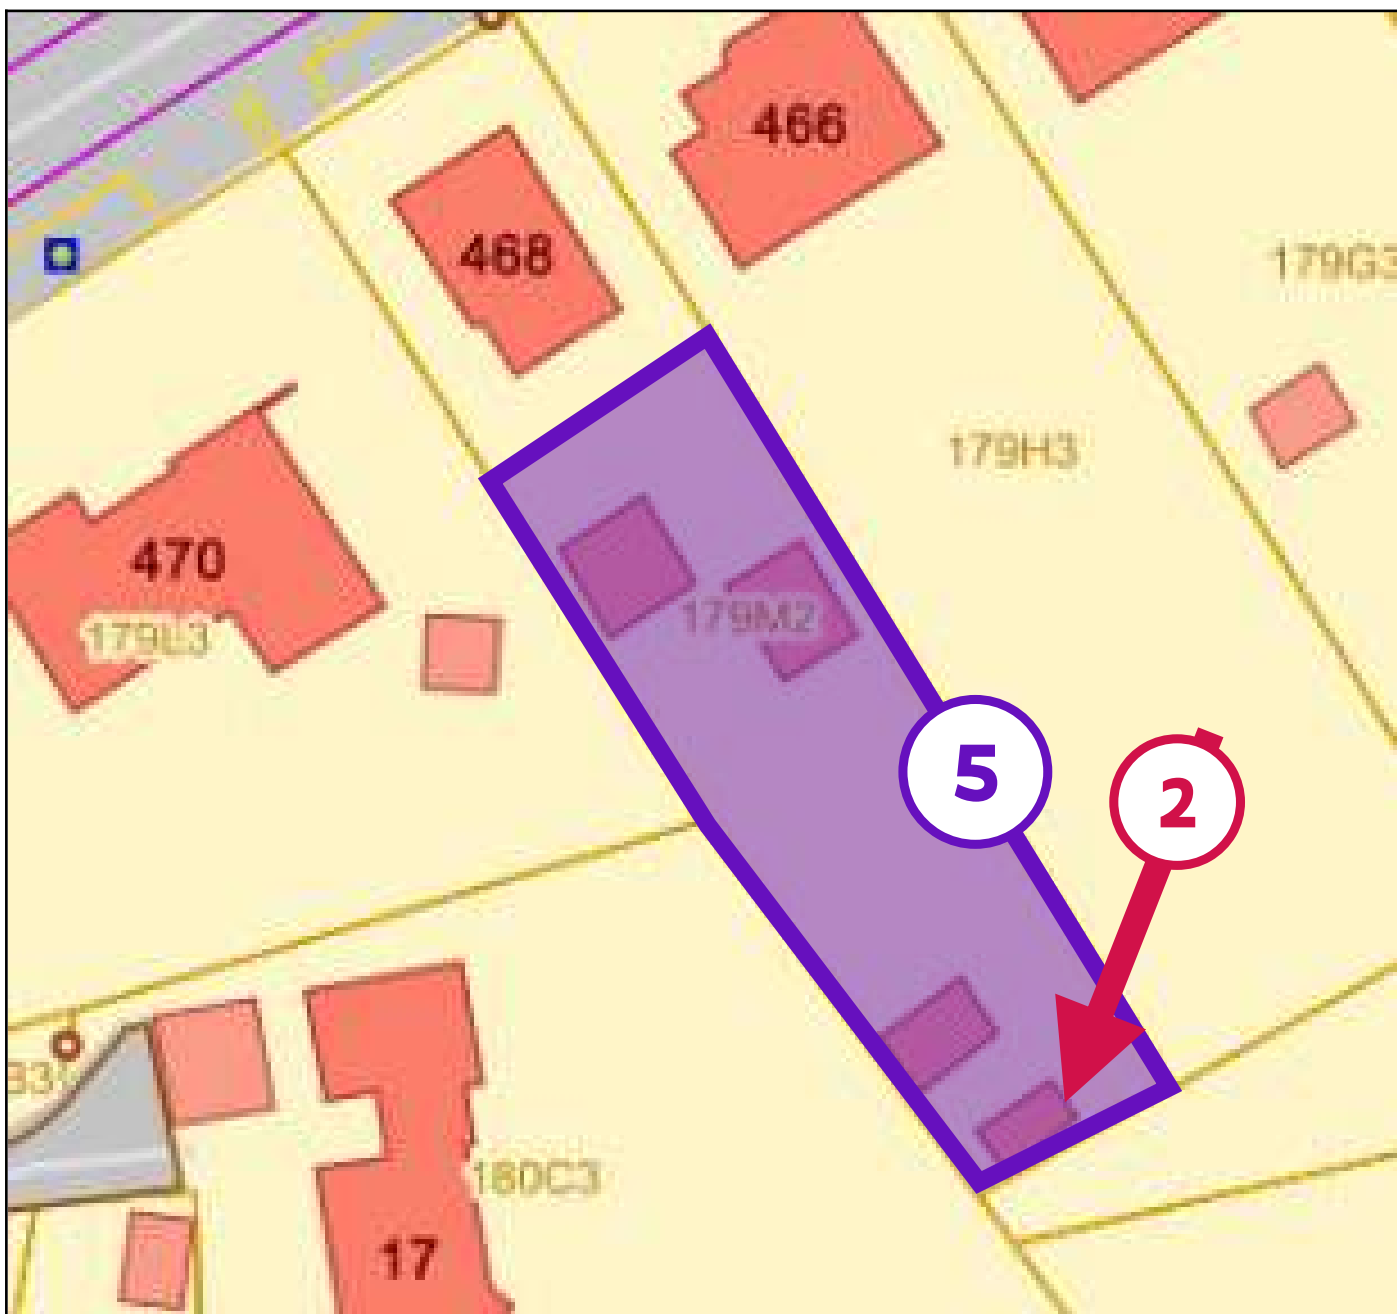
## Plan 2.1: Vaststellingen buiten de constructies

Beschrijving	Type	Actie
2. Afval (golfplaten)	Asbestmateriaal	Dringend verwijderen
5. Inspectie achtertuin en garages	Beperking	-

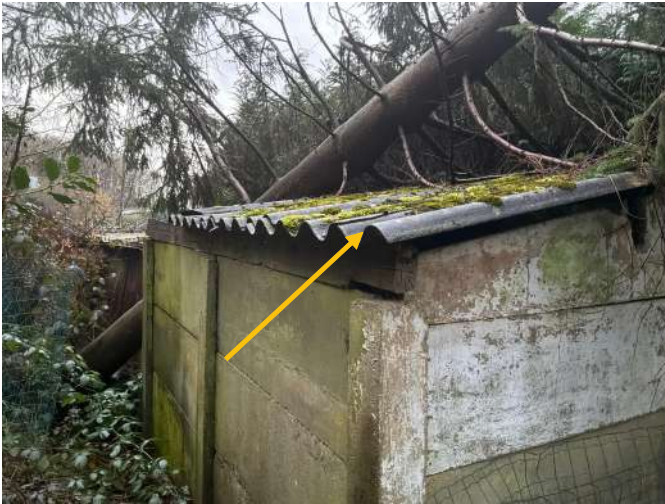
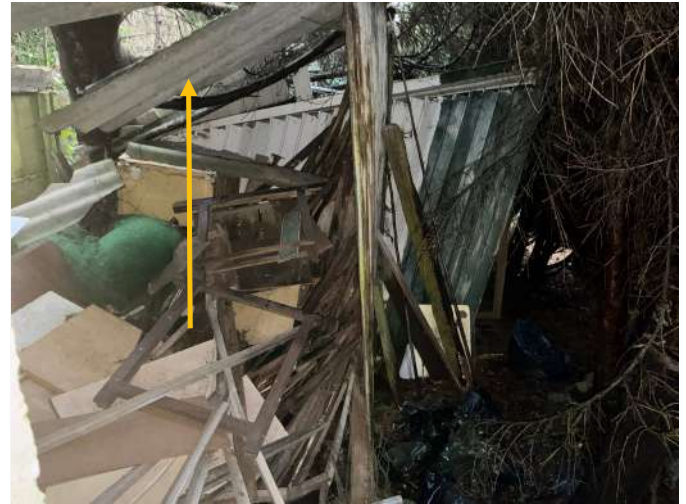
Het asbestmateriaal valt onder de mijlpaal van 2034.

**Dringend verwijderen**

Eindbeoordeling materiaalrisico

Hoog materiaalrisico en/of hoge kans op vezelvrijgave

Gebondenheid	Categorie 1: hechtgebonden in oorsprong
Asbestsoort (vezeltype)	Crocidoliet aanwezig
Asbestconcentratie	Laag (< 50%)
Afschermingsgraad van het gehele materiaal	Geheel of deels vrij aan de buitenlucht, maar geen contact met binnenlucht
Toestand van het materiaal	Zwaar beschadigd, zwaar verweerd

#	Type	Referentie	Resultaat
1.1	Puntmonster	P6	Chrysotiel, Crocidoliet

Beschrijving	Dak bestaande uit golfplaten
Omgeving	Buiten
Primaire drager	Schuin dak
Asbestmateriaal	Dak- en gevelbekleding - Golfplaat
Bindmiddel van asbestmateriaal	Cement
Gebondenheid op basis van bindmiddel	Hecht
Hoeveelheid (oppervlakte - aantal)	<ul style="list-style-type: none"><li>• 20,00 m<sup>2</sup> - 1 stuk</li></ul>
Totale oppervlakte	20,00 m <sup>2</sup>
Eenvoudig bereikbaar	Ja
Bevestigingswijze	<ul style="list-style-type: none"><li>• Geklemd</li><li>• Geschroefd</li></ul>
Identificatiemethode	Een monstername door de asbestdeskundige met laboanalyse door een asbestlabo.
Destructieve handeling voor identificatie	Nee
Opmerking	De hoeveelheid is een zo nauwkeurig mogelijke opmeting. Hieraan kunnen evenwel geen rechten worden ontleend.

- Verwijder dit asbestmateriaal zo snel mogelijk. Volg de toestand goed op.
- Hemelwater dat afspoelt van asbestcement daken of gevels kan asbestdeeltjes bevatten. Gebruik het enkel voor gesloten circuits (bv. spoelen toiletten). Reinig na het vervangen van het dak of de gevel de dakgoten en regenwaterput of -ton om asbesthoudend sediment of slib te verwijderen
- Voer bijkomende staalname(s) uit.

- Eenvoudige handelingen: mag via doe-het-zelf of door werknemer(s) met opleidingsattest eenvoudige handelingen  
Deze toepassing kan door een aannemer die over een opleidingsattest eenvoudige handelingen beschikt of door een particulier (doe-het-zelf), verwijderd worden indien er geen verhoogd risico op vrijgave van asbestvezels (max. concentratie 0,01 vezels/cm<sup>3</sup> - CODEX Art. VI.3-54) ontstaat en de toepassing voorafgaand wordt gefixeerd/bevochtigd; de individuele elementen zonder machinale werktuigen (boormachine, slijpschijf, hogedrukreiniger,...) en zonder breken of gooien een voor een losgemaakt worden; en ten slotte dubbel en luchtdicht verpakt weggevoerd worden naar een erkend afvalpunt (recyclagepark).

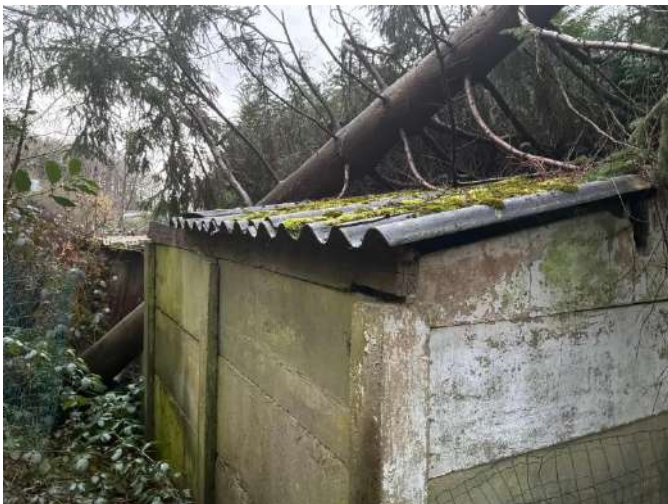
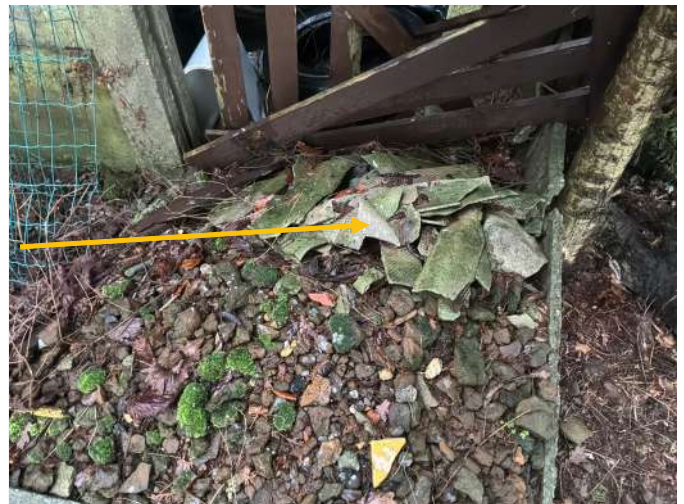
Het asbestmateriaal valt onder de mijlpaal van 2040.

**Dringend verwijderen**

<b>Beschrijving</b>	Afval (golfplaten)
<b>Type afvalstof</b>	Betreft resten (contaminatie) van verwerking of beschadiging
<b>Type resten (contaminatie)</b>	<ul style="list-style-type: none"><li>• Stukken, fragmenten (los, opliggend)</li><li>• Stukken, fragmenten (vermengd in materiaal)</li></ul>
<b>Besmette materialen</b>	<ul style="list-style-type: none"><li>• Bodem</li></ul>
<b>Bron van de resten</b>	Asbesthoudend golfplaten dak
<b>Omgeving</b>	Buiten
<b>Primaire drager</b>	Bodem
<b>Gebondenheid resten</b>	Hecht
<b>Hoeveelheid (gewicht - aantal)</b>	<ul style="list-style-type: none"><li>• 5,00 kg - 1 stuk</li></ul>
<b>Totaal gewicht</b>	5,00 kg
<b>Eenvoudig bereikbaar</b>	Ja
<b>Identificatiemethode</b>	De asbestdeskundige beoordeelt het materiaal als asbestverdacht en dus asbesthoudend, en dit zonder monstername.
<b>Opmerking</b>	De hoeveelheid is een zo nauwkeurig mogelijke opmeting. Hieraan kunnen evenwel geen rechten worden ontleend.

- Verwijder het asbestafval.
- Voer bijkomende staalname(s) uit.

- Eenvoudige handelingen: mag via doe-het-zelf of door werknemer(s) met opleidingsattest eenvoudige handelingen  
Deze toepassing kan door een aannemer die over een opleidingsattest eenvoudige handelingen beschikt of door een particulier (doe-het-zelf), verwijderd worden indien er geen verhoogd risico op vrijgave van asbestvezels (max. concentratie 0,01 vezels/cm<sup>3</sup> - CODEX Art. VI.3-54) ontstaat en de toepassing voorafgaand wordt gefixeerd/bevochtigd; de individuele elementen zonder machinale werktuigen (boormachine, slijpschijf, hogedrukreiniger,...) en zonder breken of gooien een voor een losgemaakt worden; en ten slotte dubbel en luchtdicht verpakt weggevoerd worden naar een erkend afvalpunt (recyclagepark).

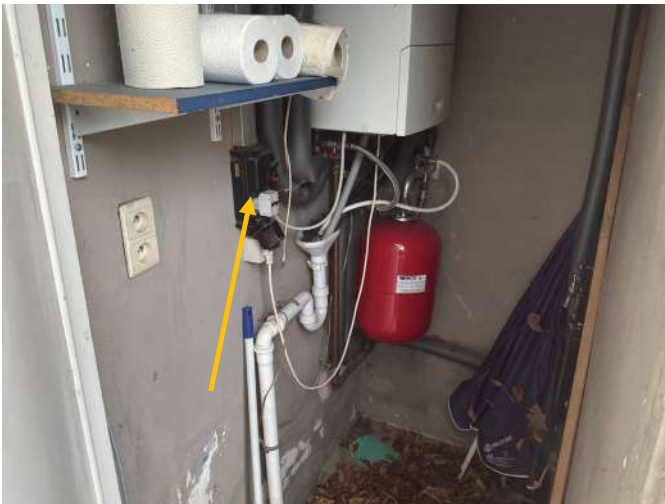
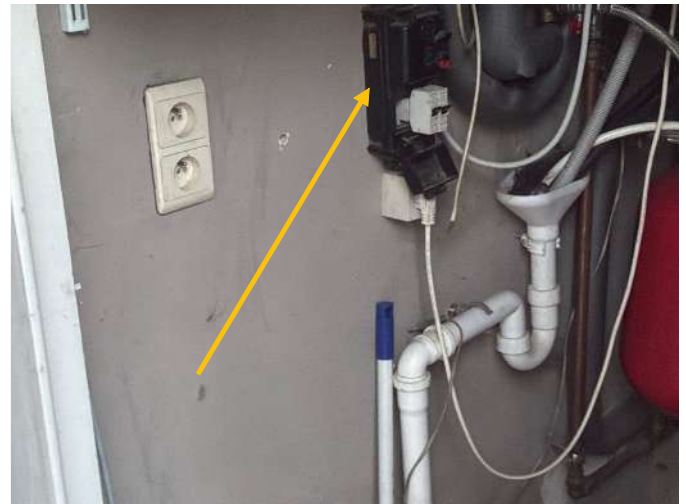
Het asbestmateriaal valt onder de mijlpaal van 2040.

Zorgvuldig beheren

Beschrijving	Bakeliet schakelaars/stopcontacten
Omgeving	Binnen
Primaire drager	Communicatie en elektrische infrastructuur en uitrusting
Asbestmateriaal	Plaat, paneel, tablet - Type Bakeliet
Bindmiddel van asbestmateriaal	Kunststof of -hars
Gebondenheid op basis van bindmiddel	Hecht
Hoeveelheid (oppervlakte - dikte - aantal)	• 0,10 m <sup>2</sup> - 1,00 cm - 1 stuk
Totaal volume	0,001 m <sup>3</sup>
Eenvoudig bereikbaar	Ja
Bevestigingswijze	• Geschroefd
Identificatiemethode	De asbestdeskundige beoordeelt het materiaal als asbestverdacht en dus asbesthoudend, en dit zonder monstername.  Motivatie: De monstername brengt andere schade aan dan schade die inherent is aan de monstername.
Destructieve handeling voor identificatie	Nee
Opmerking	De hoeveelheid is een zo nauwkeurig mogelijke opmeting. Hieraan kunnen evenwel geen rechten worden ontleend. Monstername niet uitgevoerd wegens risico op beschadiging van een elektrisch component en mogelijke blootstelling aan spanning of storingen in de elektrische installatie. Op de plannen werden niet alle bakelieten toepassingen aangeduid, maar deze fiche geldt voor alle bakelieten toepassingen in heel de woning.

- Zorg voor een veilig beheer. Vermijd het beschadigen van het asbestmateriaal. Controleer de toestand jaarlijks op wijzigingen.
- Voer bijkomende staalname(s) uit.

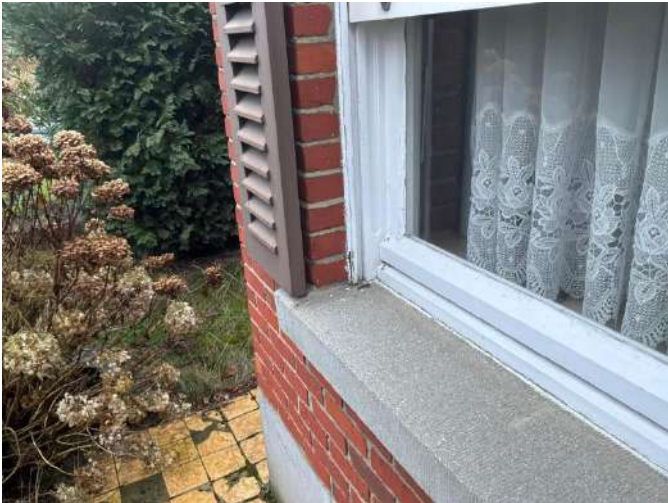
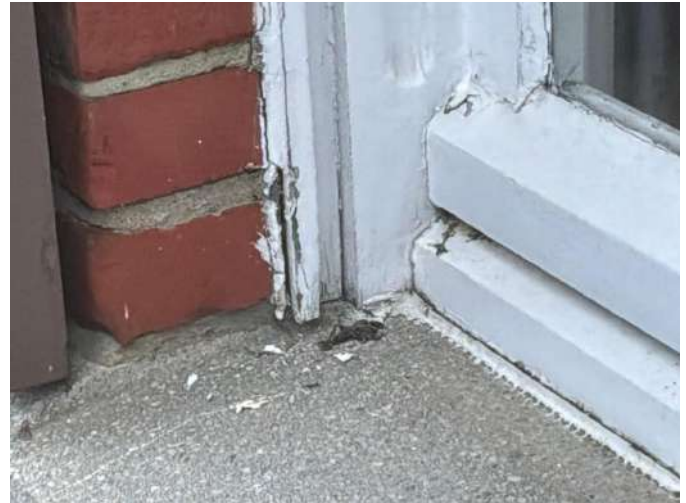
## Fiche 15: Mastiek

Geen asbest

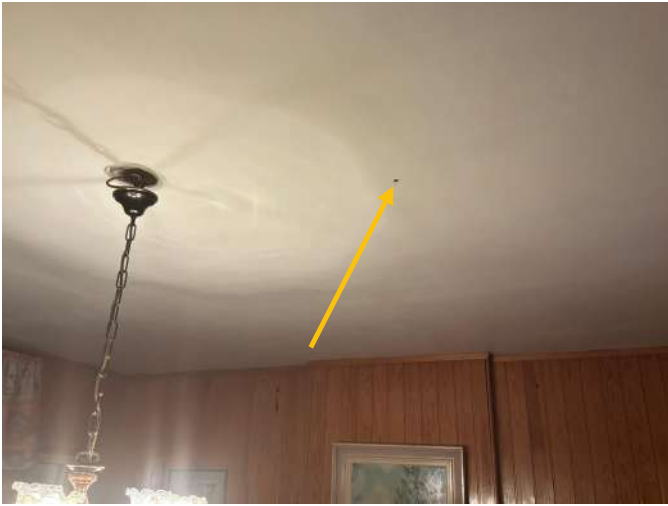
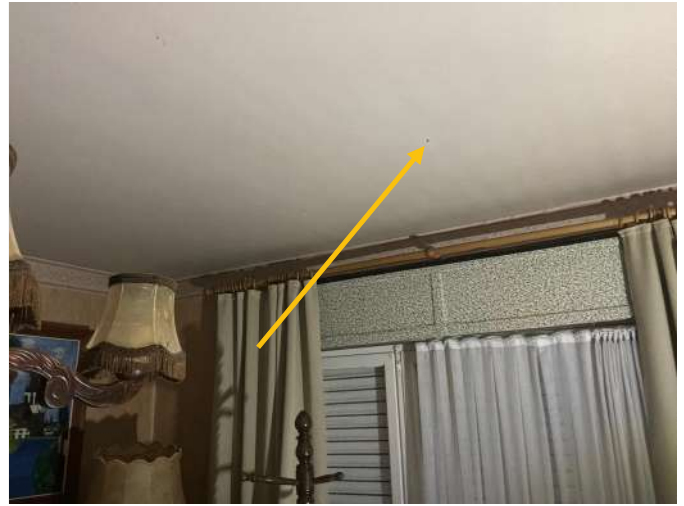
## Fiche 16: Pleisterwerk plafonds

Geen asbest

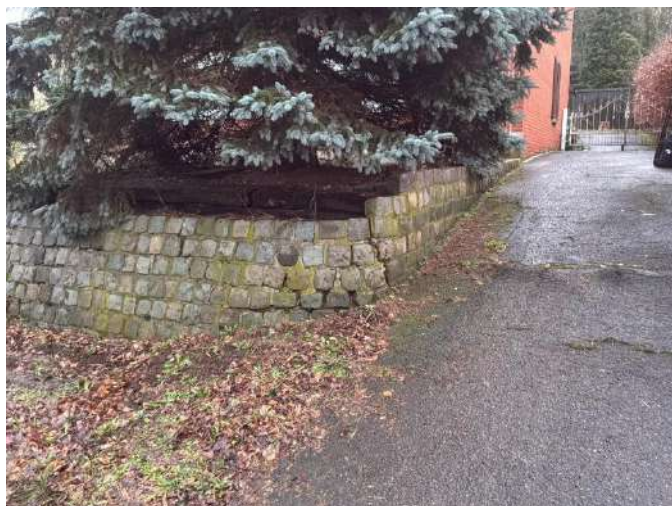
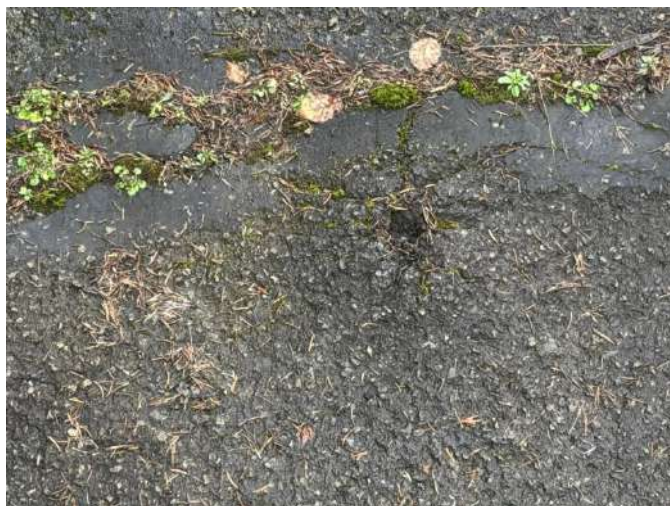
## Fiche 17: Asfalt

Geen asbest

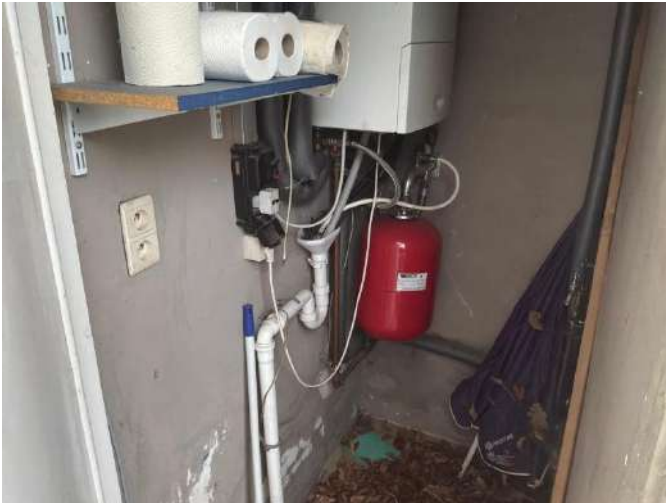
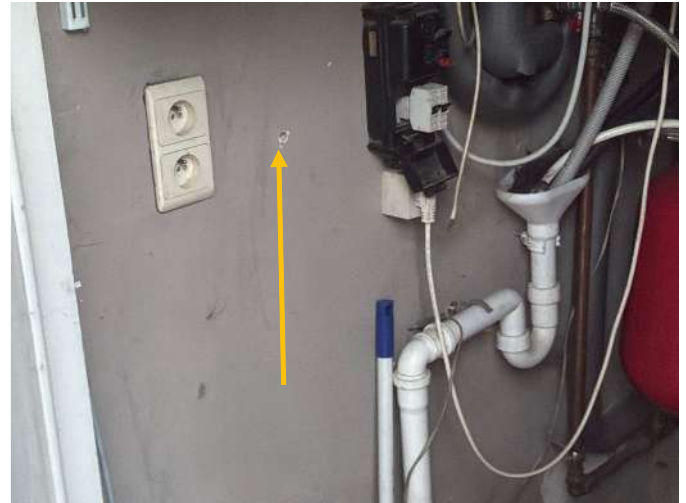
## Fiche 18: Pleisterwerk wanden

Geen asbest

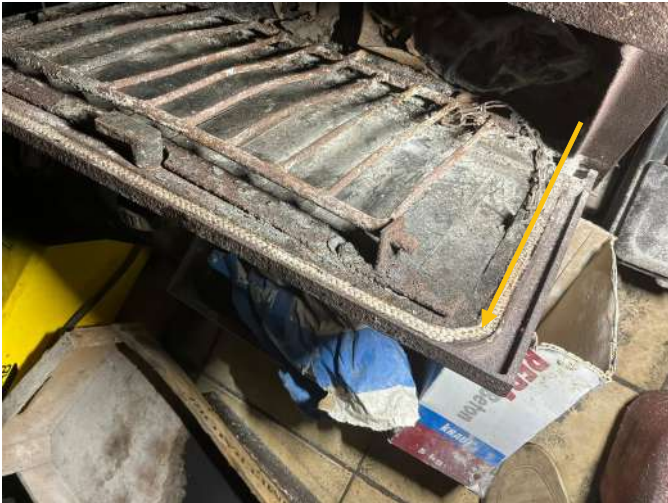
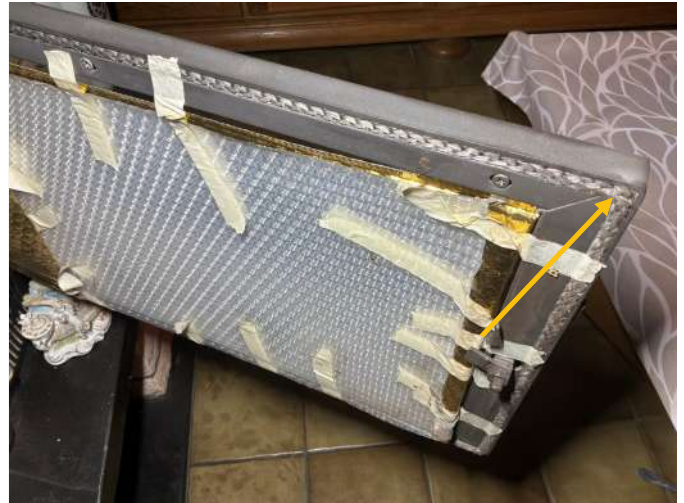
## Fiche 19: Kachelkoord

Geen asbest

<b>Beschrijving</b>	Kachelkoord
<b>Omgeving</b>	Binnen
<b>Primaire drager</b>	Ruimteverwarming
<b>Bindmiddel van materiaal</b>	Weinig of geen bindmiddel (textiel, bevolking, ...)
<b>Gebondenheid op basis van bindmiddel</b>	Niet-hechtgebonden
<b>Hoeveelheid (lengte - omtrek - aantal)</b>	<ul style="list-style-type: none"><li>• 1,00 m - 3,00 cm - 2 stuks</li></ul>
<b>Totale oppervlakte</b>	0,06 m <sup>2</sup>
<b>Identificatiemethode</b>	Een monstername door de asbestdeskundige met laboanalyse door een asbestlabo.
<b>Destructieve handeling voor identificatie</b>	Nee
<b>Opmerking</b>	De hoeveelheid is een zo nauwkeurig mogelijke opmeting. Hieraan kunnen evenwel geen rechten worden ontleend.

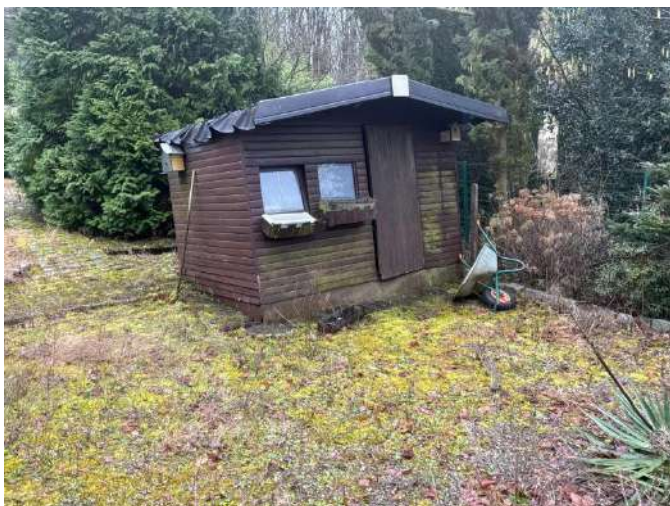
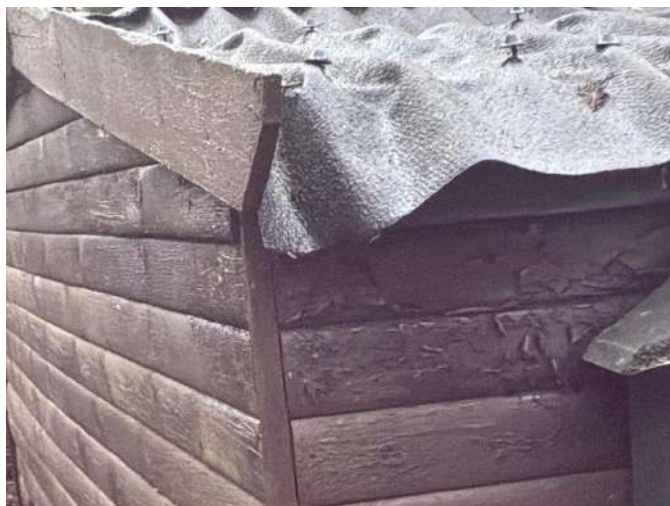
## Fiche 21: Roofing

Geen asbest

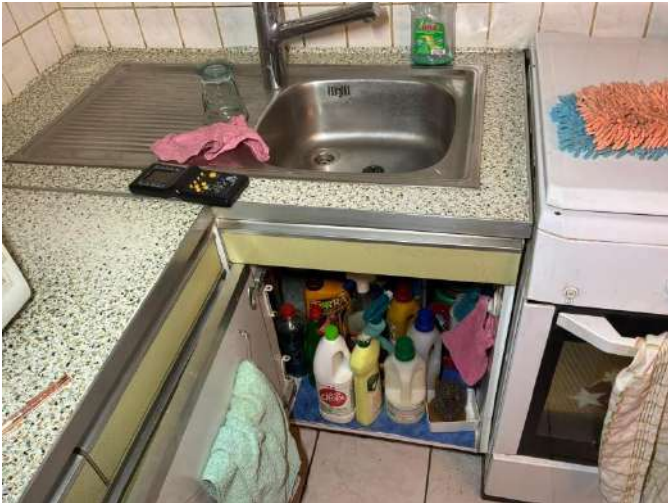
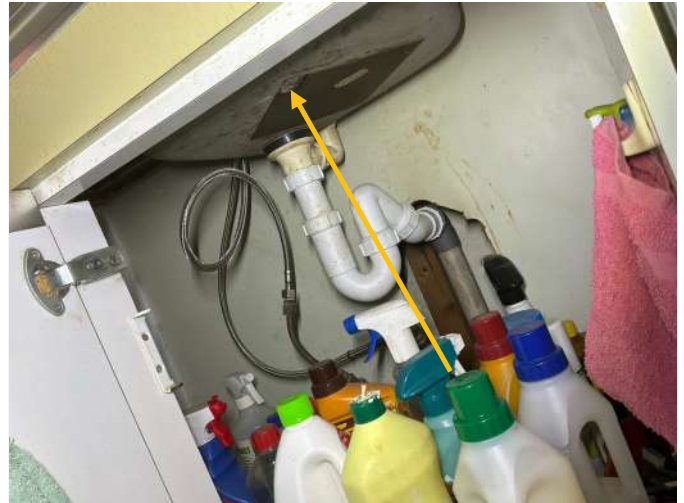
## Fiche 22: Anti-dreun

Geen asbest

<b>Beschrijving</b>	Anti-dreun
<b>Omgeving</b>	Binnen
<b>Primaire drager</b>	Sanitaire infrastructuur en uitrusting (toe- en afvoer)
<b>Bindmiddel van materiaal</b>	Bitumen (roofing, teer, asfalt)
<b>Gebondenheid op basis van bindmiddel</b>	Hecht
<b>Hoeveelheid (gewicht - aantal)</b>	<ul style="list-style-type: none"><li>• 0,50 kg - 1 stuk</li></ul>
<b>Totaal gewicht</b>	0,50 kg
<b>Identificatiemethode</b>	Een monstername door de asbestdeskundige met laboanalyse door een asbestlabo.
<b>Destructieve handeling voor identificatie</b>	Nee
