Asbestinventarisatetest

Koning Albertlaan 6, 3010 Leuven

Attestnummer : 20260429-000496.000

Uitgegeven op : 29.04.2026

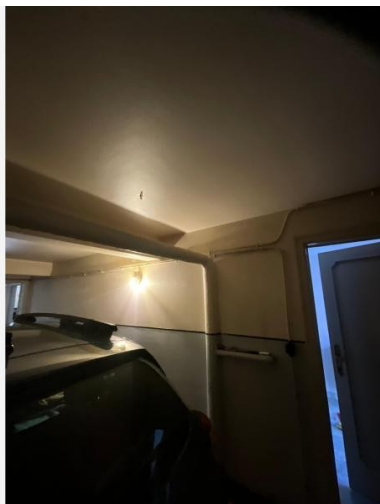
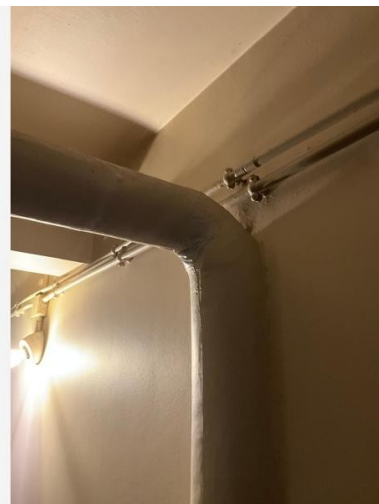
Eindbeoordeling materiaalrisico	Hoog materiaalrisico en/of hoge kans op vezelvrijgave
---------------------------------	---

Gebondenheid	Categorie 2: niet-hechtgebonden met matrix
Asbestsoort (vezeltype)	Alleen chrysotiel aanwezig
Asbestconcentratie	Hoog ($\geq 50\%$)
Afschermingsgraad van het gehele materiaal	Geheel of deels vrij aan de binnenlucht, maar geen contact met binnenluchtstromen
Toestand van het materiaal	Matig beschadigd, matig verweerd

#	Type	Referentie	Resultaat
1.1	Mengmonster	TBI B	Chrysotiel
1.2	Mengmonster	TBI RS	Chrysotiel

Beschrijving	Thermische buisisolatie
Omgeving	Binnen
Primaire drager	HVAC infrastructuur en uitrusting
Asbestmateriaal	In-situ afwerkingslagen - Thermische isolatie
Bindmiddel van asbestmateriaal	Gips - kalk
Gebondenheid op basis van bindmiddel	Niet-hechtgebonden
Hoeveelheid (lengte - omtrek - dikte - aantal)	<ul style="list-style-type: none">• 18,00 m - 30,00 cm - 1,00 cm - 1 stuk
Totaal volume	0,054 m ³
Eenvoudig bereikbaar	Ja
Bevestigingswijze	<ul style="list-style-type: none">• Verlijmd, ingegoten, versmeerd
Identificatiemethode	Een monstername door de asbestdeskundige met laboanalyse door een asbestlabo.
Destructieve handeling voor identificatie	Nee
Opmerking	De hoeveelheid is geschat. De rechte stukken en bochten werden apart bemonsterd.

Dringend verwijderen

- Scherm in afwachting van verwijdering het asbestmateriaal af van luchtstromingen en verstoring: bijvoorbeeld door het te verpakken, te fixeren, af te dekken, signalisatie - afbakening aan te brengen, ...
- Verwijder dit asbestmateriaal zo snel mogelijk. Volg de toestand goed op.

- Hermetische zone (erkend asbestverwijderaar)
Verwijderingsvoorschriften volgens Codex over het welzijn op het werk Art. VI.3-61.

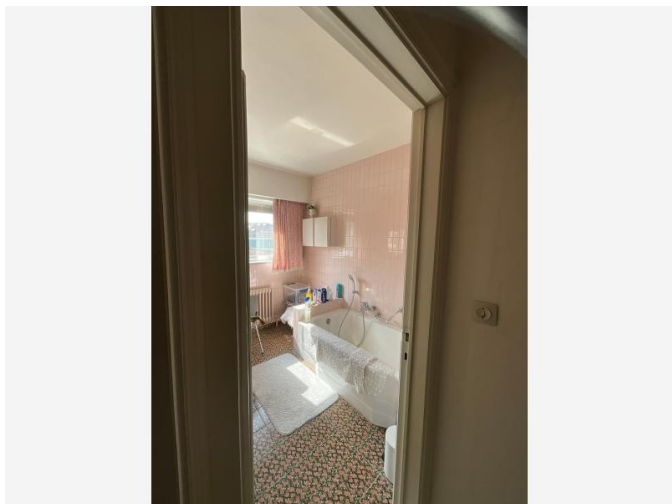
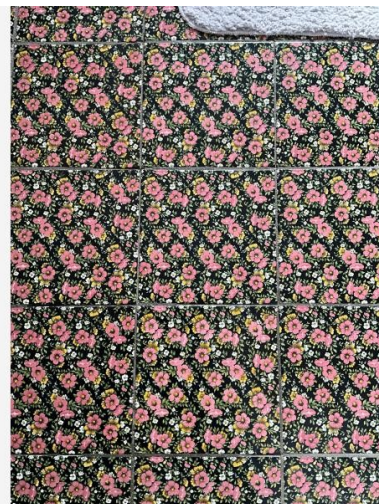
Eindbeoordeling materiaalrisico	Laag materiaalrisico en/of verlaagde kans op vezelvrijgave
---------------------------------	--

Gebondenheid	Categorie 1: hechtgebonden in oorsprong
Asbestsoort (vezeltype)	Crocidoliet aanwezig
Asbestconcentratie	Laag (< 50%)
Afschermingsgraad van het gehele materiaal	Geheel of deels vrij aan de binnenlucht, maar geen contact met binnenluchtstromen
Toestand van het materiaal	Onbeschadigd, niet verweerd

Beschrijving	Vloertegels badkamer
Omgeving	Binnen
Primaire drager	Vloer
Asbestmateriaal	Prefab - afwerking - Tegel
Bindmiddel van asbestmateriaal	Cement
Gebondenheid op basis van bindmiddel	Hecht
Hoeveelheid (oppervlakte - dikte - aantal)	<ul style="list-style-type: none">10,00 m² - 1,00 cm - 1 stuk
Totaal volume	0,10 m ³
Eenvoudig bereikbaar	Ja
Bevestigingswijze	<ul style="list-style-type: none">Verlijmd, ingegoten, versmeerd
Identificatiemethode	<p>De asbestdeskundige beoordeelt het materiaal als asbestverdacht en dus asbesthoudend, en dit zonder monstername.</p> <p>Motivatie: De monstername brengt andere schade aan dan schade die inherent is aan de monstername.</p>
Destructieve handeling voor identificatie	Nee
Opmerking	De hoeveelheid is geschat.

Zorgvuldig beheren

- Zorg voor een veilig beheer. Vermijd het beschadigen van het asbestmateriaal. Controleer de toestand jaarlijks op wijzigingen.
- Voer bijkomende staalname(s) uit.

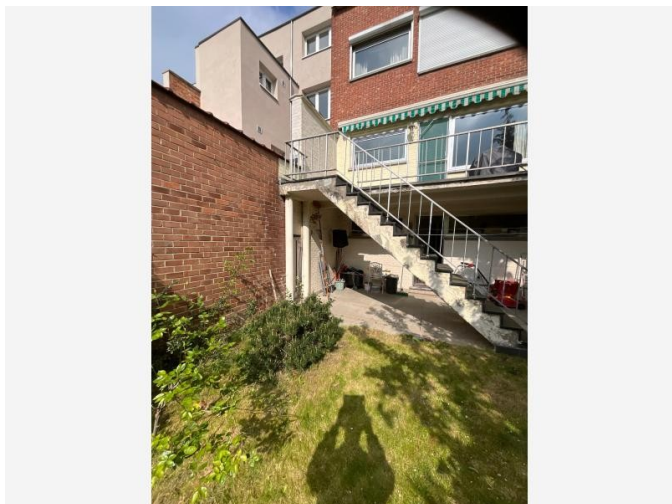
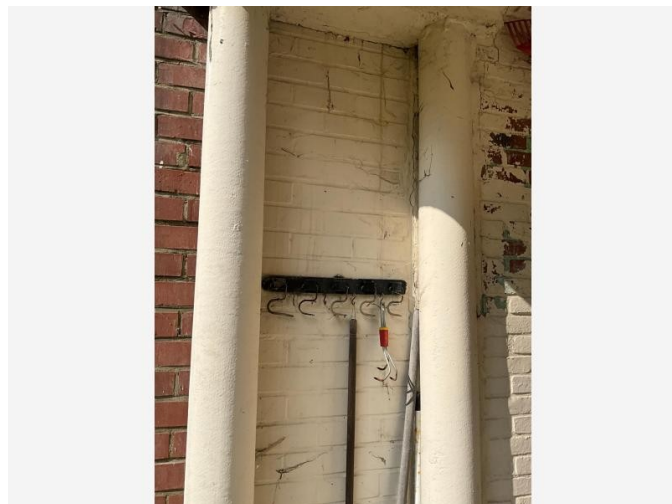
Eindbeoordeling materiaalrisico	Laag materiaalrisico en/of verlaagde kans op vezelvrijgave
---------------------------------	--

Gebondenheid	Categorie 1: hechtgebonden in oorsprong
Asbestsoort (vezeltype)	Crocidoliet aanwezig
Asbestconcentratie	Laag (< 50%)
Afschermingsgraad van het gehele materiaal	Geheel of deels vrij aan de buitenlucht, maar geen contact met binnenlucht
Toestand van het materiaal	Onbeschadigd, niet verweerd

Beschrijving	Steunpilaren
Omgeving	Buiten
Primaire drager	Fundering-draagstructuur (horizontaal, verticaal)
Asbestmateriaal	Buis, koker, leiding, pijp, doorvoer
Bindmiddel van asbestmateriaal	Cement
Gebondenheid op basis van bindmiddel	Hecht
Hoeveelheid (lengte - omtrek - dikte - aantal)	<ul style="list-style-type: none"> • 3,00 m - 40,00 cm - 1,00 cm - 2 stuks
Totaal volume	0,024 m ³
Eenvoudig bereikbaar	<p>Nee</p> <ul style="list-style-type: none"> • Het asbestmateriaal is bedekt (uitgezonderd laag verf, coating, behang, kunststof, textiel) en het wegnemen van het bedekkende materiaal kan niet zonder het bedekkende materiaal te beschadigen.
Bevestigingswijze	<ul style="list-style-type: none"> • Verlijmd, ingegoten, versmeerd
Identificatiemethode	<p>De asbestdeskundige beoordeelt het materiaal als asbestverdacht en dus asbesthoudend, en dit zonder monstername.</p> <p>Motivatie: De monstername brengt andere schade aan dan schade die inherent is aan de monstername.</p>

Zorgvuldig beheren

- Zorg voor een veilig beheer. Vermijd het beschadigen van het asbestmateriaal. Controleer de toestand jaarlijks op wijzigingen.
- Voer bijkomende staalname(s) uit.

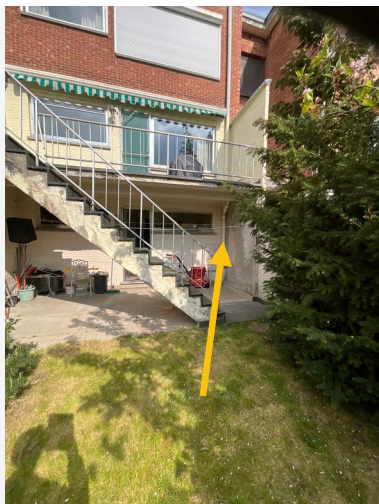
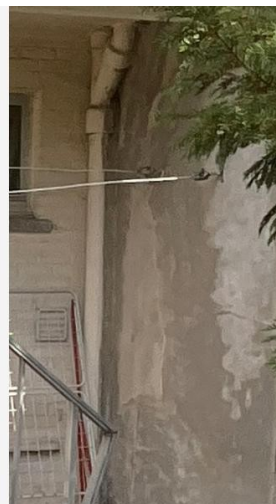
Eindbeoordeling materiaalrisico	Laag materiaalrisico en/of verlaagde kans op vezelvrijgave
---------------------------------	--

Gebondenheid	Categorie 1: hechtgebonden in oorsprong
Asbestsoort (vezeltype)	Crocidoliet aanwezig
Asbestconcentratie	Laag (< 50%)
Afschermingsgraad van het gehele materiaal	Geheel of deels vrij aan de buitenlucht, maar geen contact met binnenlucht
Toestand van het materiaal	Onbeschadigd, niet verweerd

Beschrijving	Cementbuis buiten
Omgeving	Buiten
Primaire drager	Infrastructuur hemelwater (opvang en afvoer)
Asbestmateriaal	Buis, koker, leiding, pijp, doorvoer
Bindmiddel van asbestmateriaal	Cement
Gebondenheid op basis van bindmiddel	Hecht
Hoeveelheid (lengte - omtrek - dikte - aantal)	<ul style="list-style-type: none">• 3,00 m - 40,00 cm - 1,00 cm - 1 stuk
Totaal volume	0,012 m ³
Eenvoudig bereikbaar	Ja
Bevestigingswijze	<ul style="list-style-type: none">• Verlijmd, ingegoten, versmeerd
Identificatiemethode	<p>De asbestdeskundige beoordeelt het materiaal als asbestverdacht en dus asbesthoudend, en dit zonder monstername.</p> <p>Motivatie: De monstername brengt andere schade aan dan schade die inherent is aan de monstername.</p>
Destructieve handeling voor identificatie	Nee
Opmerking	De hoeveelheid is geschat.

Zorgvuldig beheren

- Zorg voor een veilig beheer. Vermijd het beschadigen van het asbestmateriaal. Controleer de toestand jaarlijks op wijzigingen.
- Voer bijkomende staalname(s) uit.

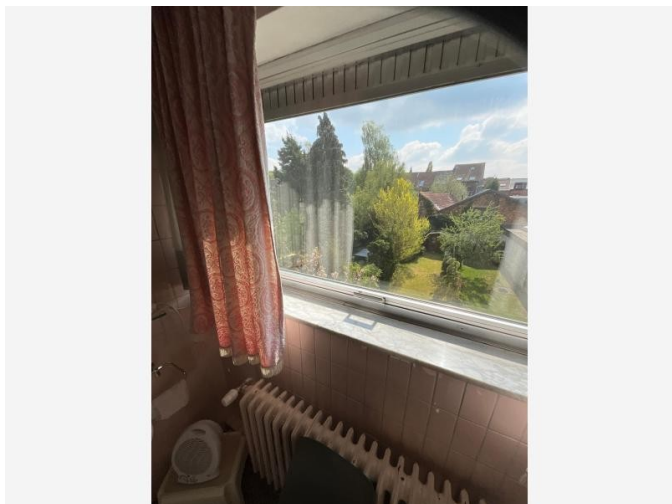
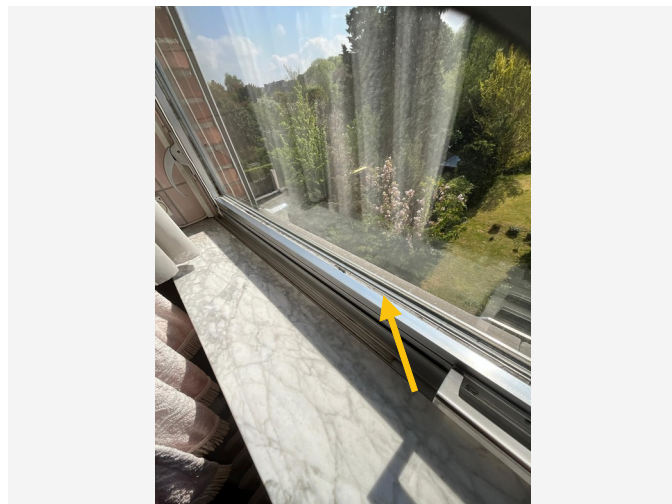
Eindbeoordeling materiaalrisico	Laag materiaalrisico en/of verlaagde kans op vezelvrijgave
---------------------------------	--

Gebondenheid	Categorie 1: hechtgebonden in oorsprong
Asbestsoort (vezeltype)	Alleen chrysotiel aanwezig
Asbestconcentratie	Laag (< 50%)
Afschermingsgraad van het gehele materiaal	Geheel of deels vrij aan de binnenlucht, maar geen contact met binnenluchtstromen
Toestand van het materiaal	Licht beschadigd, licht verweerd. Intacte calciumsilicaatplaat of materiaal met categorie 3-gebondenheid

#	Type	Referentie	Resultaat
5.1	Puntmonster	MAS	Chrysotiel

Beschrijving	Mastiek ramen
Omgeving	Grenst aan binnen- en buitenlucht
Primaire drager	Wandopening verticaal (raam, deur, ...)
Asbestmateriaal	In-situ afwerkingslagen - Pasta, stopverf, voegsel, stopsel, vulsel, mastiek, katten, ...
Bindmiddel van asbestmateriaal	Kitten, mastiek, pasta
Gebondenheid op basis van bindmiddel	Hecht
Hoeveelheid (lengte - aantal)	<ul style="list-style-type: none">• 3,50 m - 7 stuks
Totale lengte	24,50 m
Eenvoudig bereikbaar	Ja
Bevestigingswijze	<ul style="list-style-type: none">• Verlijmd, ingegoten, versmeerd
Identificatiemethode	Een monstername door de asbestdeskundige met laboanalyse door een asbestlabo.
Destructieve handeling voor identificatie	Nee
Opmerking	De hoeveelheid is geschat. Het betreft de mastiek tussen het glas en het profiel van de aluminiumramen.

Zorgvuldig beheren

- Zorg voor een veilig beheer. Vermijd het beschadigen van het asbestmateriaal. Controleer de toestand jaarlijks op wijzigingen.

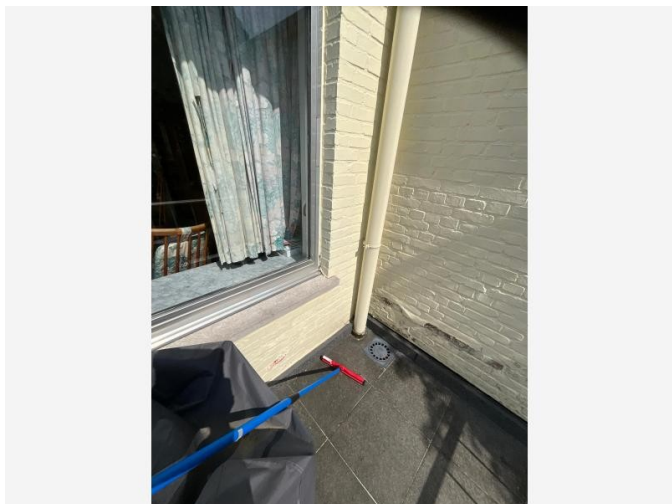
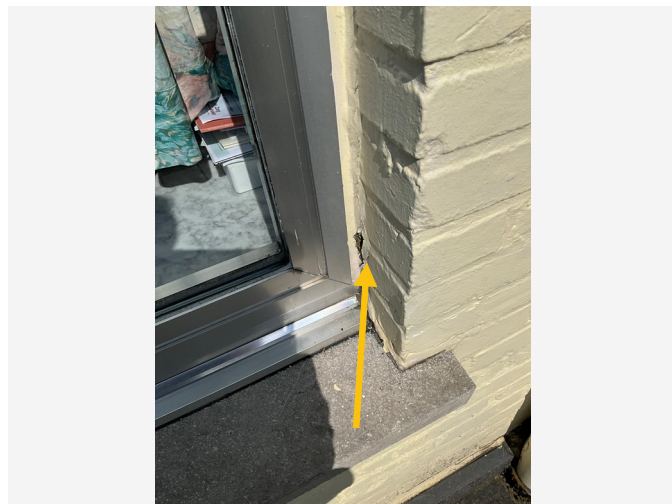
Eindbeoordeling materiaalrisico	Laag materiaalrisico en/of verlaagde kans op vezelvrijgave
---------------------------------	--

Gebondenheid	Categorie 1: hechtgebonden in oorsprong
Asbestsoort (vezeltype)	Alleen chrysotiel aanwezig
Asbestconcentratie	Laag (< 50%)
Afschermingsgraad van het gehele materiaal	Geheel of deels vrij aan de buitenlucht, maar geen contact met binnenlucht
Toestand van het materiaal	Licht beschadigd, licht verweerd. Intacte calciumsilicaatplaat of materiaal met categorie 3-gebondenheid

#	Type	Referentie	Resultaat
6.1	Puntmonster	KIT	Chrysotiel

Beschrijving	Afdichtingskit ramen
Omgeving	Buiten
Primaire drager	Wandopening verticaal (raam, deur, ...)
Asbestmateriaal	In-situ afwerkingslagen - Pasta, stopverf, voegsel, stopsel, vulsel, mastiek, katten, ...
Bindmiddel van asbestmateriaal	Katten, mastiek, pasta
Gebondenheid op basis van bindmiddel	Hecht
Hoeveelheid (lengte - aantal)	<ul style="list-style-type: none">• 4,00 m - 7 stuks
Totale lengte	28,00 m
Eenvoudig bereikbaar	Ja
Bevestigingswijze	<ul style="list-style-type: none">• Verlijmd, ingegoten, versmeerd
Identificatiemethode	Een monstername door de asbestdeskundige met laboanalyse door een asbestlabo.
Destructieve handeling voor identificatie	Nee
Opmerking	De hoeveelheid is geschat. Het betreft de afdichtingskit tussen het profiel en de buitenwand van de aluminiumramen.

Zorgvuldig beheren

- Zorg voor een veilig beheer. Vermijd het beschadigen van het asbestmateriaal. Controleer de toestand jaarlijks op wijzigingen.

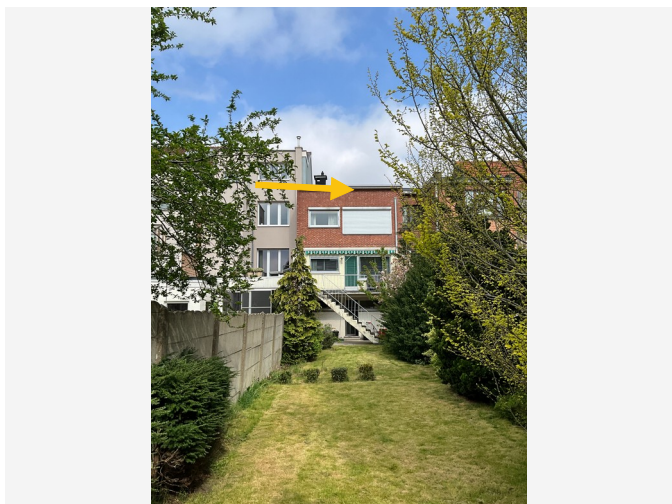
Tijdelijke beperking

Reden: Er is geen volledige risicobeoordeling mogelijk

Uitleg van de asbestdeskundige: Het is niet mogelijk om een eventueel onderdak te onderzoeken.

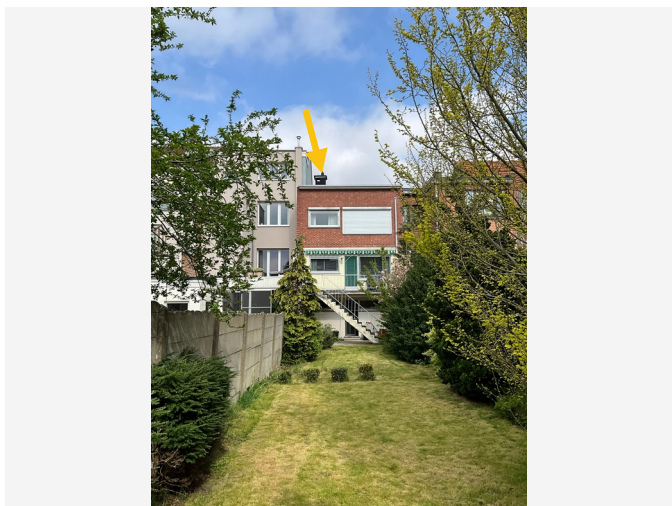
Tijdelijke beperking

Reden: Het te onderzoeken materiaal situeert zich hoger dan 3,50 m te rekenen vanaf een veilige ondergrond

Uitleg van de asbestdeskundige: Het is niet mogelijk om de binnenzijde van de gemetselde schouw te onderzoeken.

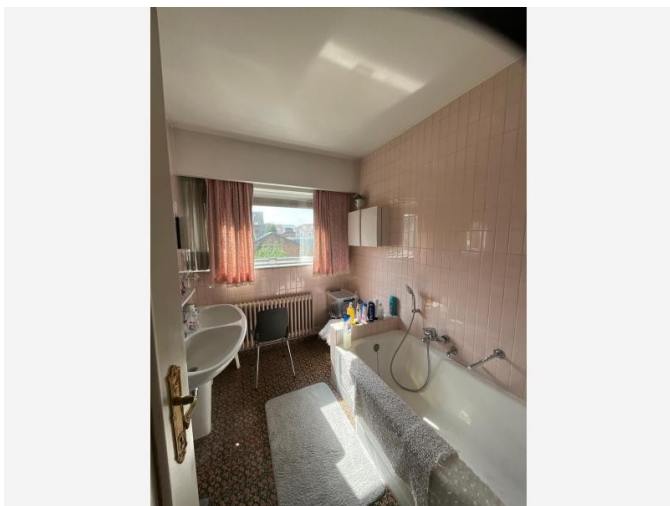
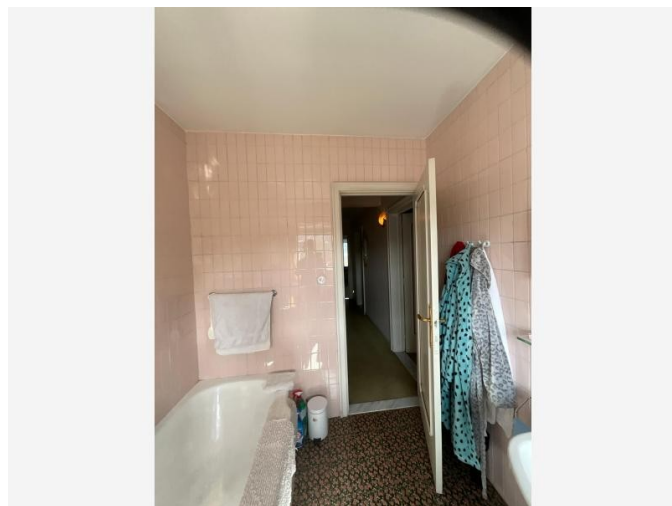
Informatie over een materiaal dat de asbestdeskundige niet kan waarnemen of vaststellen

Kans op aanwezigheid van asbestverdachte lijmlaag achter wandtegels in de badkamer. Staalname niet mogelijk binnen het kader van een niet-destructieve inventaris.

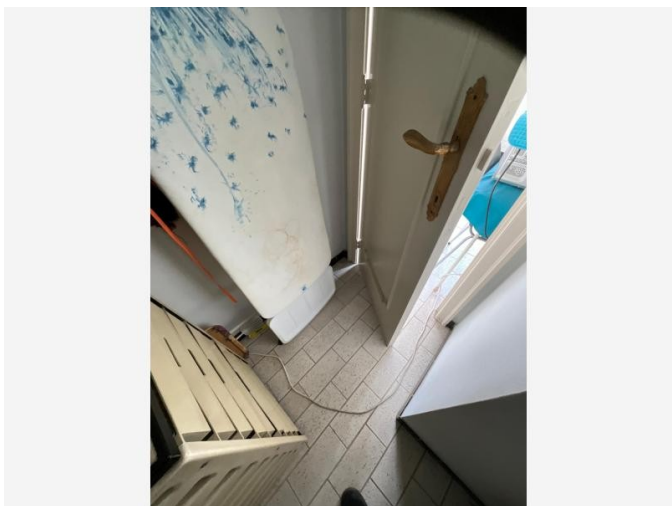
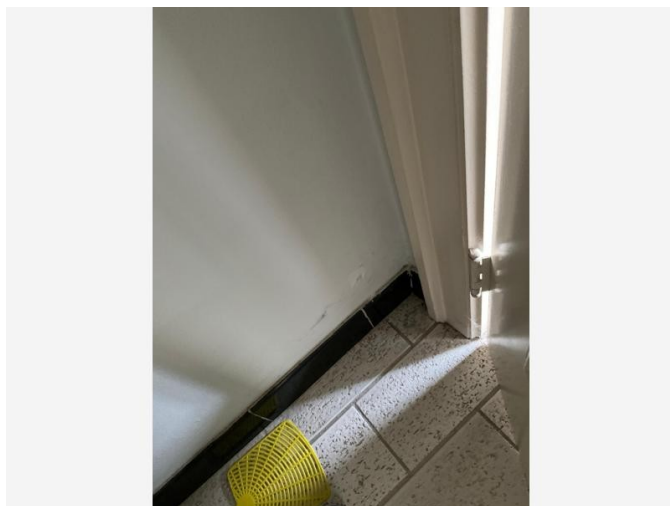
Geen asbest

#	Type	Referentie	Resultaat
10.1	Mengmonster	PLM	Geen asbest

Beschrijving	Pleisterwerk muren
Omgeving	Binnen
Primaire drager	Binnenwand
Bindmiddel van materiaal	Gips - kalk
Gebondenheid op basis van bindmiddel	Niet-hechtgebonden
Hoeveelheid (oppervlakte - dikte - aantal)	• 360,00 m ² - 1,00 cm - 1 stuk
Totaal volume	3,60 m ³
Identificatiemethode	Een monstername door de asbestdeskundige met laboanalyse door een asbestlabo.
Destructieve handeling voor identificatie	Nee
Opmerking	De hoeveelheid is geschat.

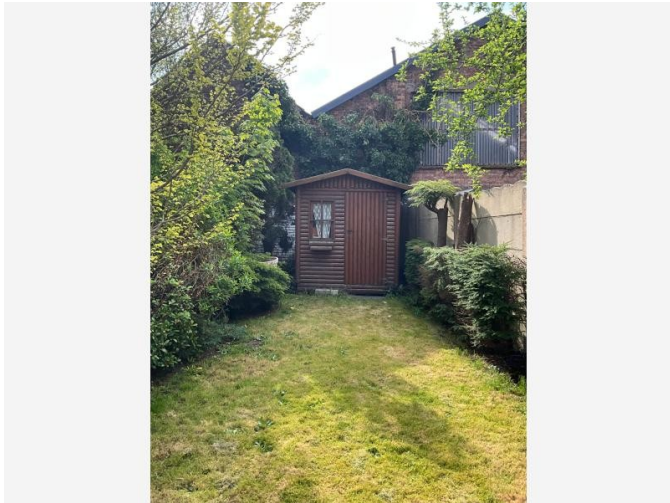
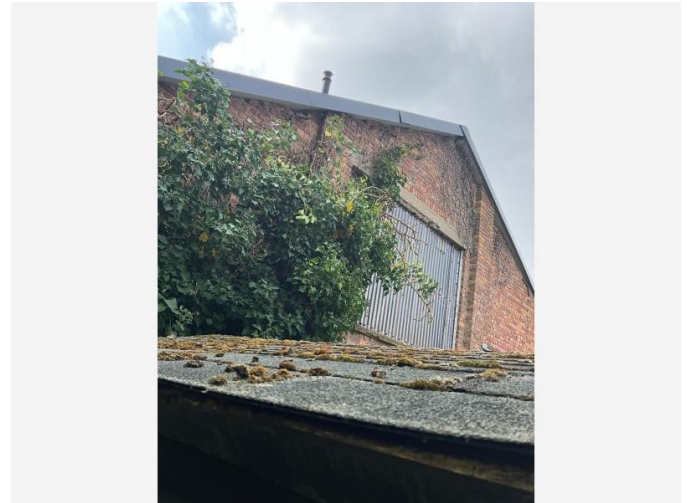
Fiche 12: Shingles dak tuinhuis

Geen asbest

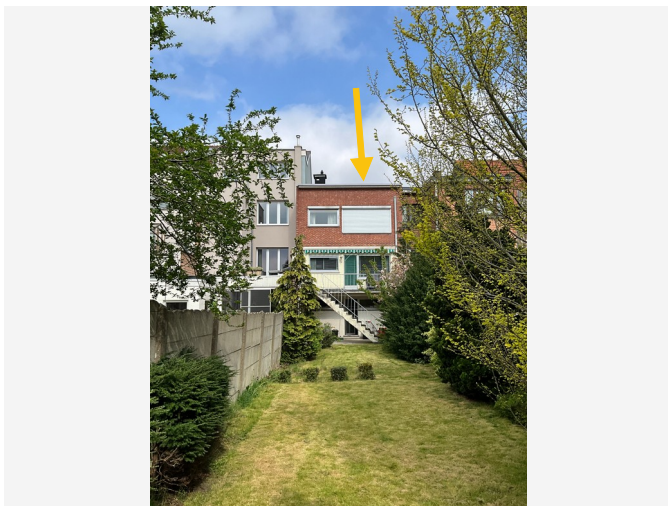
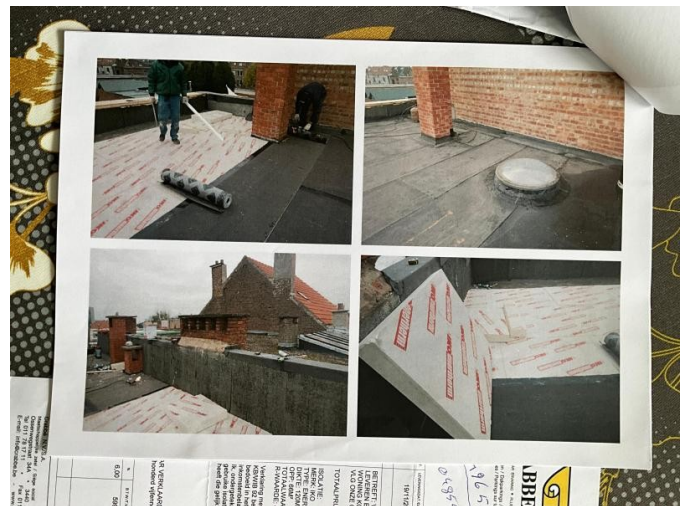
Beschrijving	Notitie	Terug te vinden op plannen
Fiche 13: Dakbedekking	De bovenste laag roofingbekleding is aangebracht na 2000 en heeft geen risico-productiejaar. Wanneer bij eventuele werken/renovaties onderliggende lagen roofingbekleding zichtbaar worden, is het aangeraden om deze te laten bemonsteren alvorens aan te tasten.	Plan 1.4: Bovenaanzicht
Fiche 14: Stookketel	-	-
