# Asbestinventarisatetest

Kroonstraat 15, 3110 Rotselaar

Attestnummer : 20260331-000434.000

**Asbestveilig** (maar niet asbestvrij)

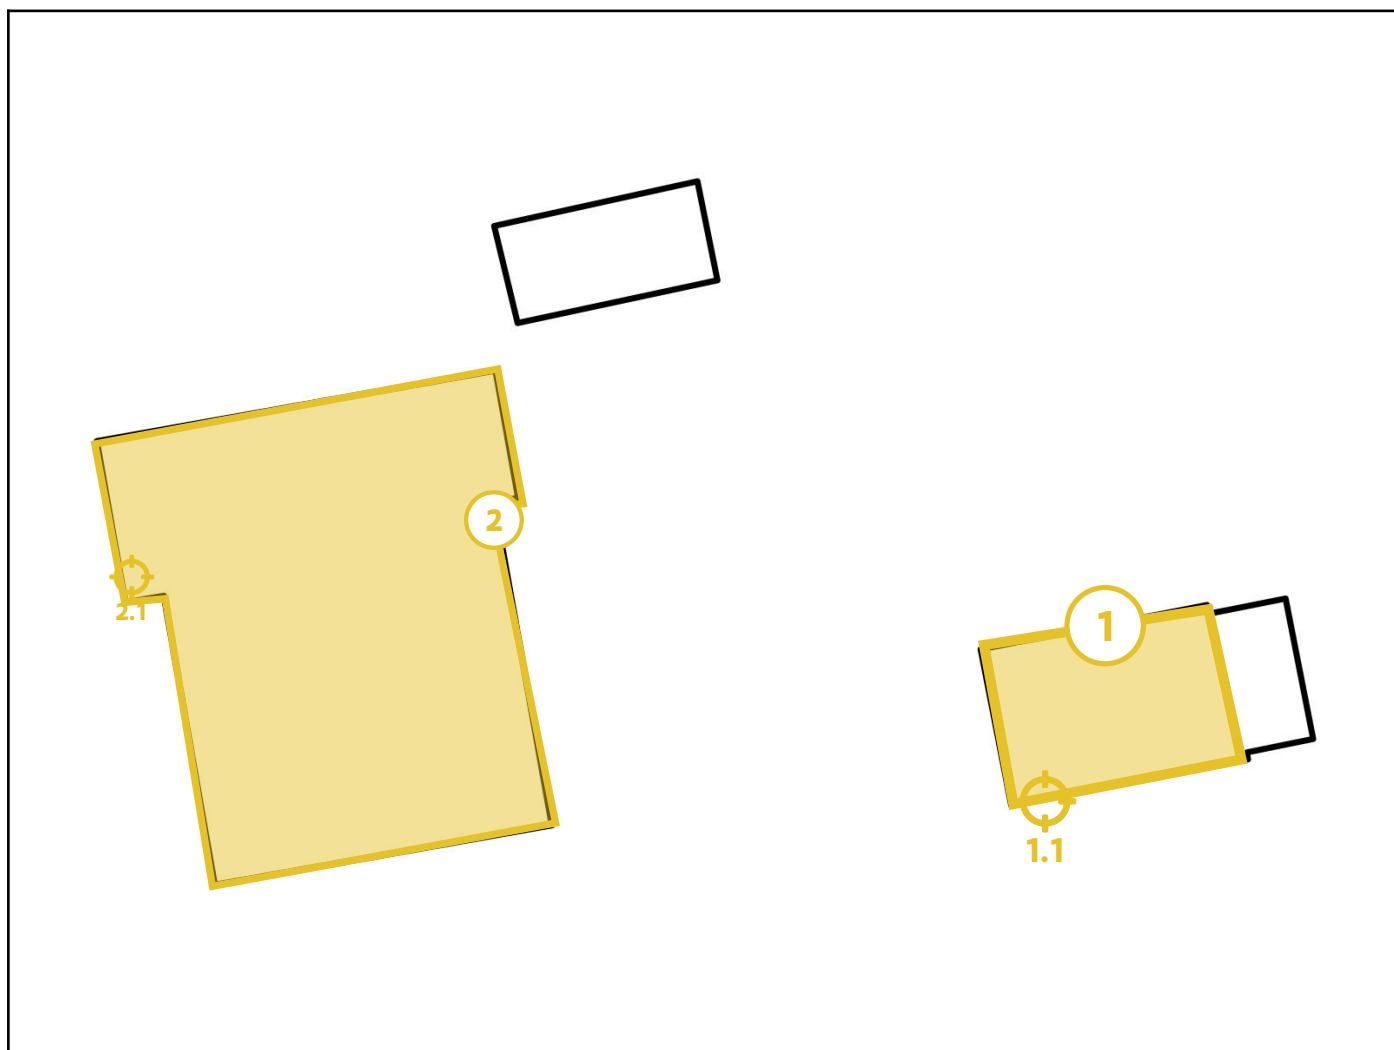
## Plan 1.7: Hoofdgebouw plan

| Beschrijving | Type | Actie |
|---|---|---|
| 1. Onderdak garage type Menuiserie | Asbestmateriaal | Zorgvuldig beheren |
| 2. Onderdak woning type Menuiserie | Asbestmateriaal | Zorgvuldig beheren |

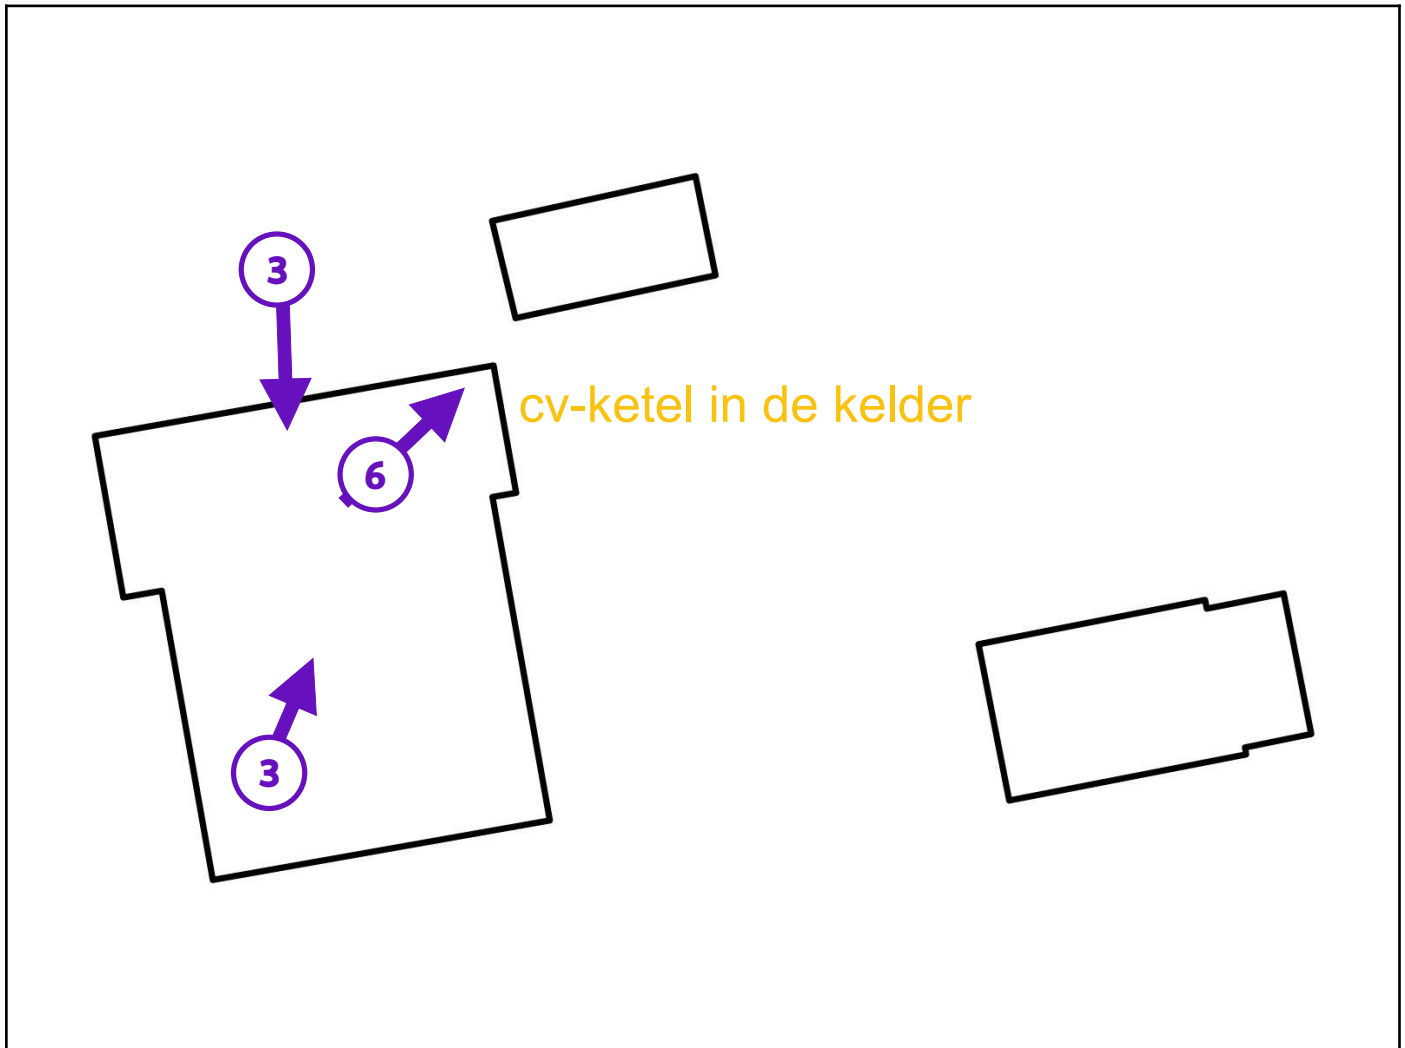
## Plan 1.11: Hoofdgebouw plan

| Beschrijving | Type | Actie |
|---|---|---|
| 3. Schouw | Beperking | - |

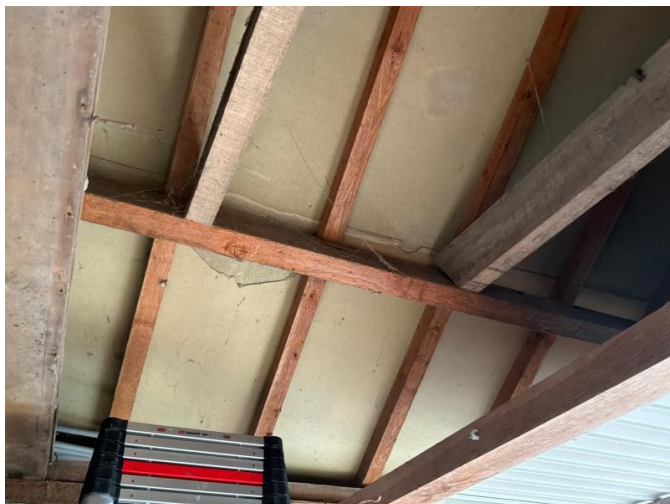
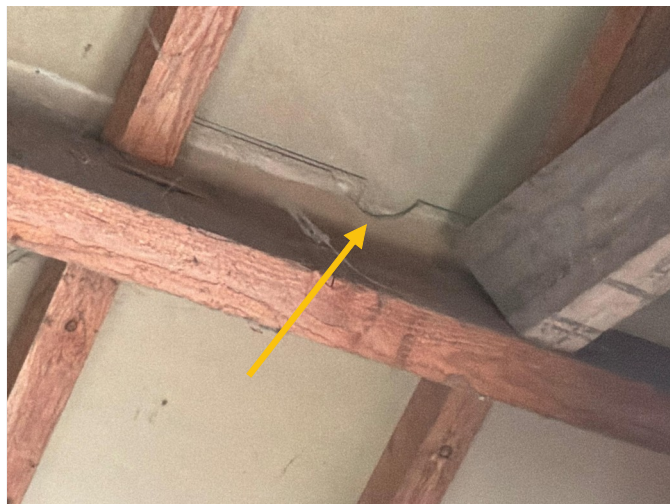
Het asbestmateriaal valt onder de mijlpaal van 2040.

| Eindbeoordeling materiaalarisico | Laag materiaalarisico en/of verlaagde kans op vezelvrijgave |

| Gebondenheid | Categorie 1: hechtgebonden in oorsprong |
| Asbestsoort (vezeltype) | Alleen chrysotiel aanwezig |
| Asbestconcentratie | Laag (< 50%) |
| Afschermingsgraad van het gehele materiaal | Geheel of deels vrij aan de binnenlucht, maar geen contact met binnenluchtstromen |
| Toestand van het materiaal | Licht beschadigd, licht verweerd. Intacte calciumsilicaatplaat of materiaal met categorie 3-gebondenheid |

| # | Type | Referentie | Resultaat |
|---|---|---|---|
| 1.1 | Puntmonster | P1 | Chrysotiel |

| Beschrijving | Onderdak garage type Menuiserite |
| Hoeveelheid (oppervlakte - dikte - aantal) | <ul style="list-style-type: none"><li>• 25,00 m<sup>2</sup> - 0,50 cm - 1 stuk</li></ul> |

- Zorg voor een veilig beheer. Vermijd het beschadigen van het asbestmateriaal. Controleer de toestand jaarlijks op wijzigingen.

- Eenvoudige handelingen: mag via doe-het-zelf of door werknemer(s) met opleidingsattest eenvoudige handelingen  
Deze toepassing kan door een aannemer die over een opleidingsattest eenvoudige handelingen beschikt of door een particulier (doe-het-zelf), verwijderd worden indien er geen verhoogd risico op vrijgave van asbestvezels (max. concentratie 0,01 vezels/cm<sup>3</sup> - CODEX Art. VI.3-54) ontstaat en de toepassing voorafgaand wordt gefixeerd/bevochtigd; de individuele elementen zonder machinale werktuigen (boormachine, slijpschijf, hogedrukreiniger,...) en zonder breken of gooien een voor een losgemaakt worden; en ten slotte dubbel en luchtdicht verpakt weggevoerd worden naar een erkend afvalpunt (recyclagepark).

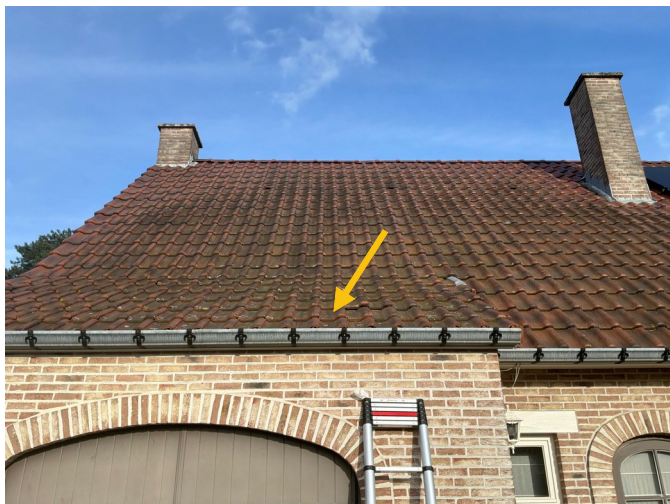
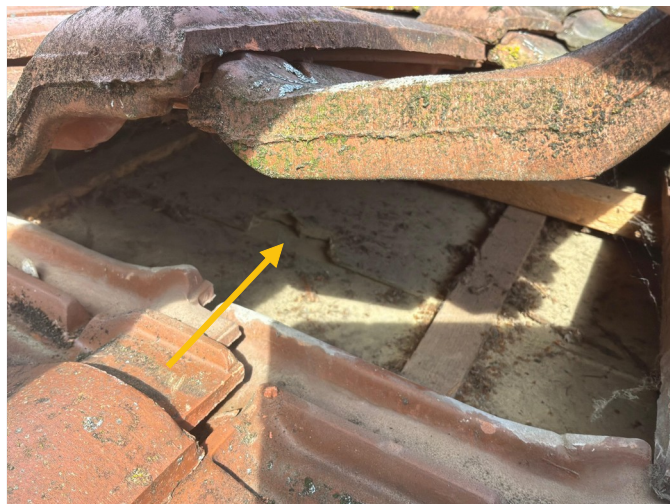
Het asbestmateriaal valt onder de mijlpaal van 2040.

| Eindbeoordeling materiaalarisico | Laag materiaalarisico en/of verlaagde kans op vezelvrijgave |

| Gebondenheid | Categorie 1: hechtgebonden in oorsprong |
| Asbestsoort (vezeltype) | Alleen chrysotiel aanwezig |
| Asbestconcentratie | Laag (< 50%) |
| Afschermingsgraad van het gehele materiaal | Geheel of deels vrij aan de binnenlucht, maar geen contact met binnenluchtstromen |
| Toestand van het materiaal | Licht beschadigd, licht verweerd. Intacte calciumsilicaatplaat of materiaal met categorie 3-gebondenheid |

| # | Type | Referentie | Resultaat |
|---|---|---|---|
| 2.1 | Puntmonster | P2 | Chrysotiel |

| Beschrijving | Onderdak woning type Menuiserite |
| Hoeveelheid (oppervlakte - dikte - aantal) | <ul style="list-style-type: none"><li>• 170,00 m<sup>2</sup> - 0,50 cm - 1 stuk</li></ul> |

- Zorg voor een veilig beheer. Vermijd het beschadigen van het asbestmateriaal. Controleer de toestand jaarlijks op wijzigingen.

- Eenvoudige handelingen: mag via doe-het-zelf of door werknemer(s) met opleidingsattest eenvoudige handelingen  
Deze toepassing kan door een aannemer die over een opleidingsattest eenvoudige handelingen beschikt of door een particulier (doe-het-zelf), verwijderd worden indien er geen verhoogd risico op vrijgave van asbestvezels (max. concentratie 0,01 vezels/cm<sup>3</sup> - CODEX Art. VI.3-54) ontstaat en de toepassing voorafgaand wordt gefixeerd/bevochtigd; de individuele elementen zonder machinale werktuigen (boormachine, slijpschijf, hogedrukreiniger,...) en zonder breken of gooien een voor een losgemaakt worden; en ten slotte dubbel en luchtdicht verpakt weggevoerd worden naar een erkend afvalpunt (recyclagepark).

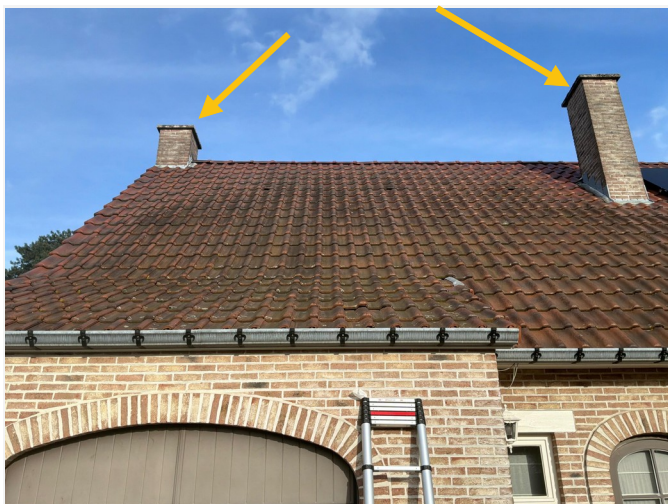
*Situeringsfoto*

**Reden:** Het te onderzoeken materiaal situeert zich hoger dan 3,50 m te rekenen vanaf een veilige ondergrond

**Uitleg van de asbestdeskundige:** De schouw bevat binnenin mogelijk een asbestcement rookgaskanaal. Laat dit onderzoeken bij eventuele werken.

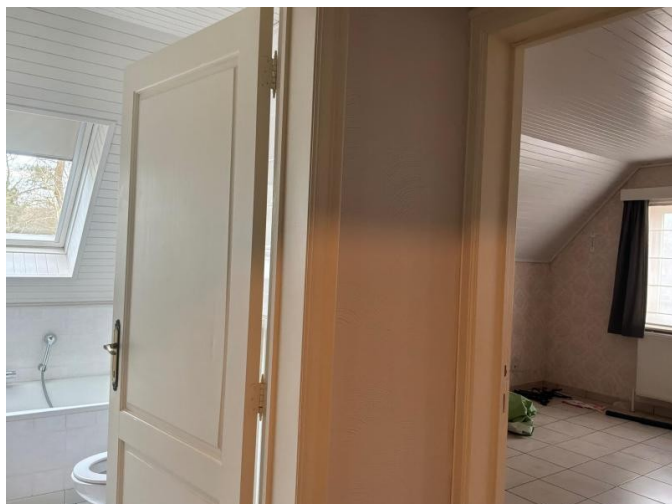
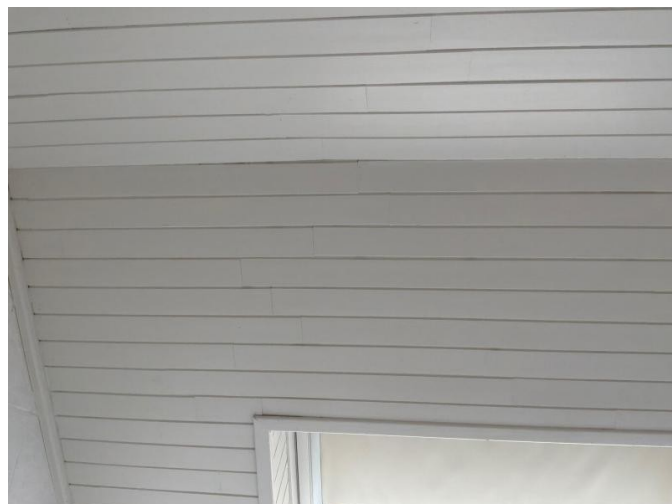
De plafonds werden afgewerkt met niet-asbestverdachte voorzetpanelen die inspectie van de bedekte structuur (opbouw, pleisterwerk) verhinderen.

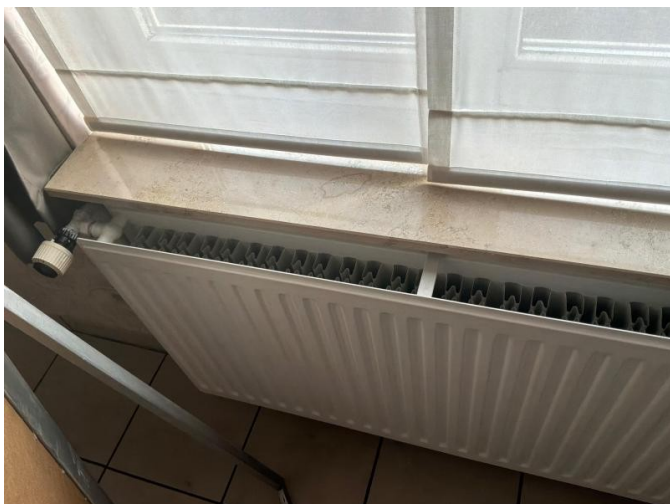
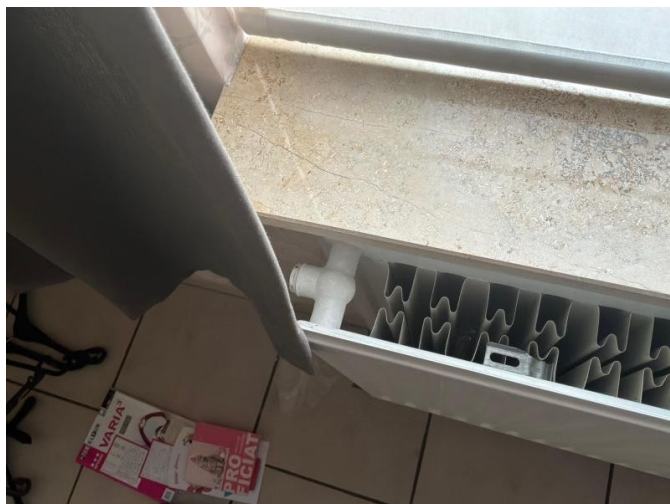
De vensterbanken zijn van natuursteen.

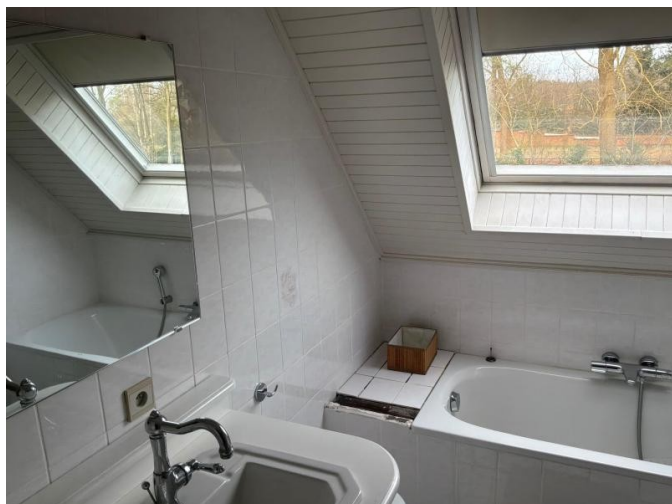
Situeringsfoto

Binnenwanden en/of plafonds afgewerkt met een intacte laag faiencetegels zonder zichtbare beschadigingen. Inspectie van de onderliggende lijmlaag is niet mogelijk zonder uitbreiding naar een destructief onderzoek.

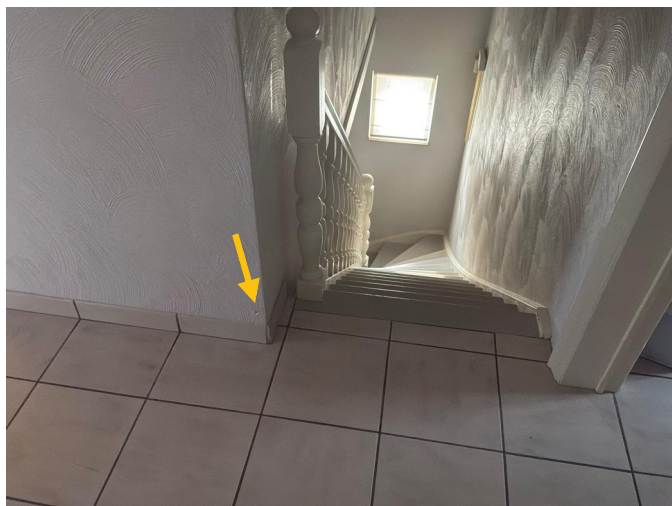
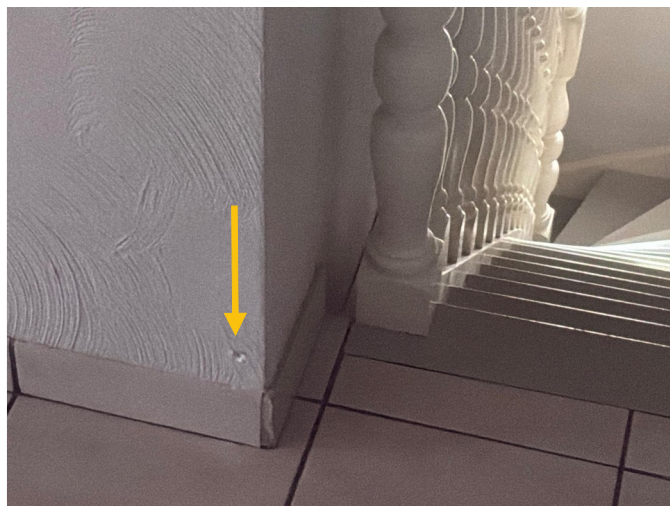
## Fiche 8: Pleisterwerk wanden

Geen asbest

| # | Type | Referentie | Resultaat |
|---|---|---|---|
| 8.1 | Mengmonster | MM1 | Geen asbest |
