# Asbestinventarisatetest

Oude Bergstraat 6, 3271 Scherpenheuvel-Zichem

Attestnummer : 20260309-000511.000

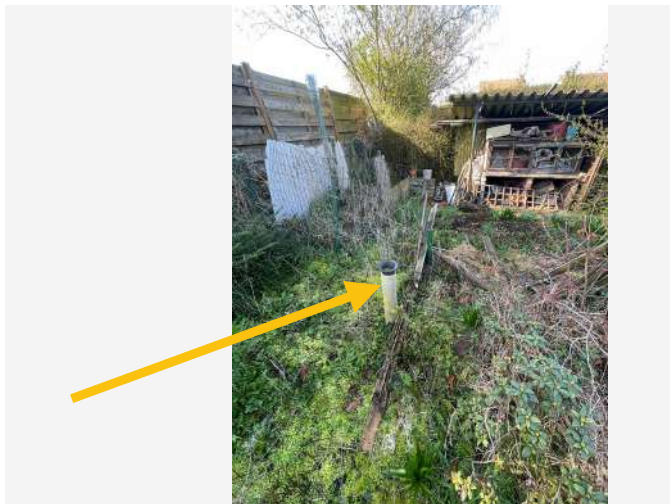
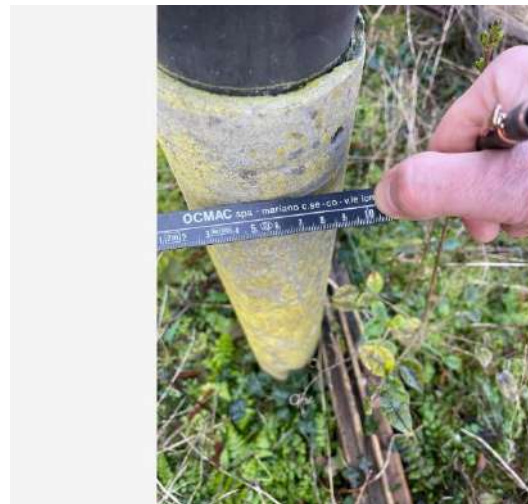
**Dringend verwijderen**

- Verwijder het asbestafval.
- Voer bijkomende staalname(s) uit.

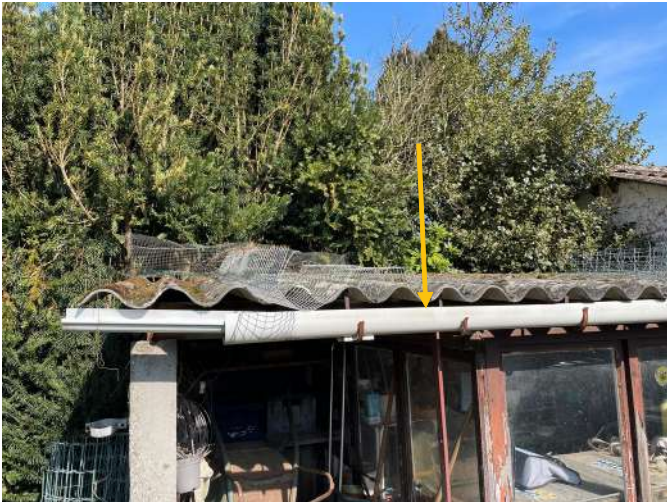
## Fiche 4: Slib in de dakgoot en/of waterput afkomstig van golfplaten

Asbestmateriaal – afvalstof

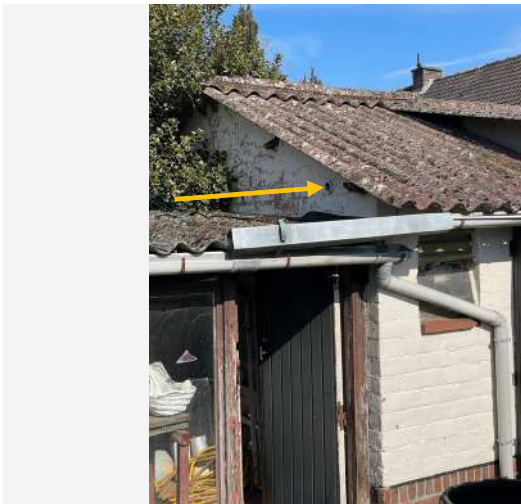
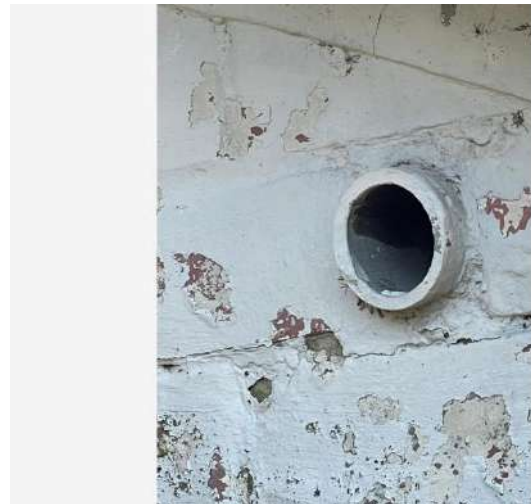
| Opmerking | <p>Crocidoliet is een aanname bij gebrek aan staalname.</p> <p>Een staalname kan een andere asbestsoort met zich meebrengen en de risico beoordelig beïnvloeden</p> |

| Opmerking | <p>Er werd om economische reden geen staal genomen. Opdrachtgever begrijpt dat daarom moet worden aangenomen dat deze toepassing asbest bevat, tot tegendeel wordt bewezen.</p> <p>De eigenaar heeft de keuze gemaakt om geen monsternames te nemen. Een document ondertekend door de eigenaar rond deze monstername-keuze is toegevoegd bij het dossier in de database.</p> <p>Het zichtbare stuk buiten is enkel omschreven qua hoeveelheid.</p> |

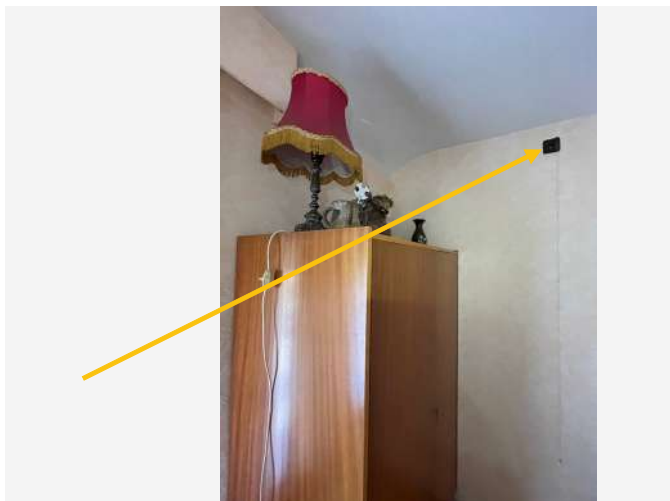
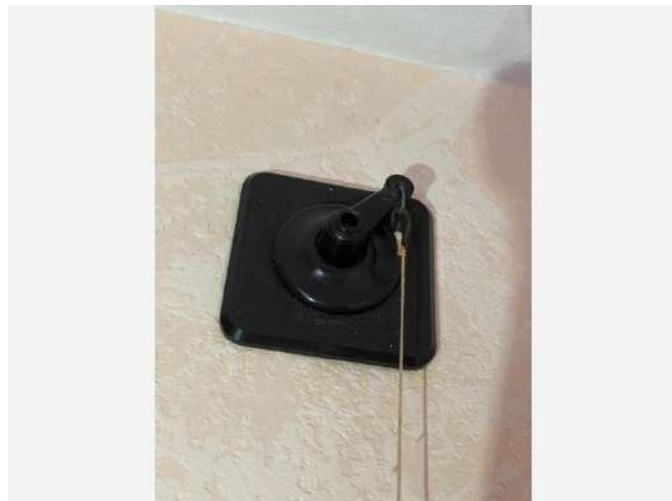
## Fiche 10: Bakeliet stopcontacten, lichtarmaturen en/of schakelaars

| Opmerking | <p>Deze oppervlakte is niet gemeten maar eerder symbolisch voor alle aanwezige armaturen, stopcontacten en schakelaars.</p> <p>De vermelde oppervlakte betreft dus een beredeneerde schatting. Er worden geen rechten verleend aan deze oppervlakte.</p> <p>In heel de woning zijn Bakelieten schakelaars aangetroffen op de bovenverdieping en op zolder.</p> |

Nat werken: zet elektriciteit af en Bevochtig het gebied rond het armatuur om het vrijkomen van stof te minimaliseren. Dit vermindert de kans dat asbestvezels in de lucht komen.

Voorzichtig demonteren: Gebruik gereedschap dat minimale schade en verstoring veroorzaakt. Tril- en slagwerkzeugen zijn te vermijden omdat deze de verspreiding van asbestvezels in de lucht kunnen bevorderen.

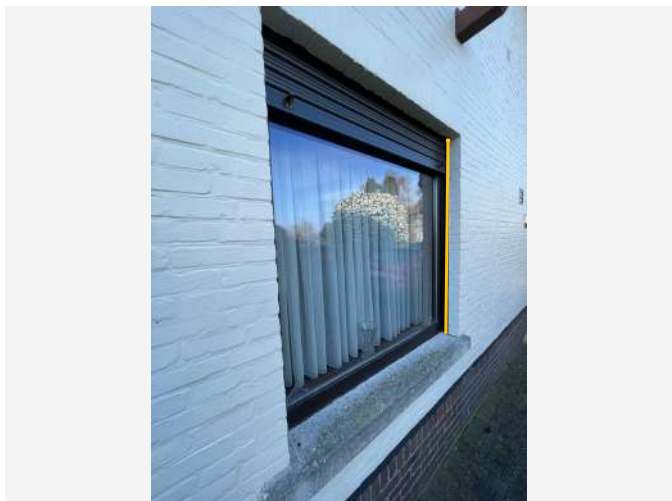
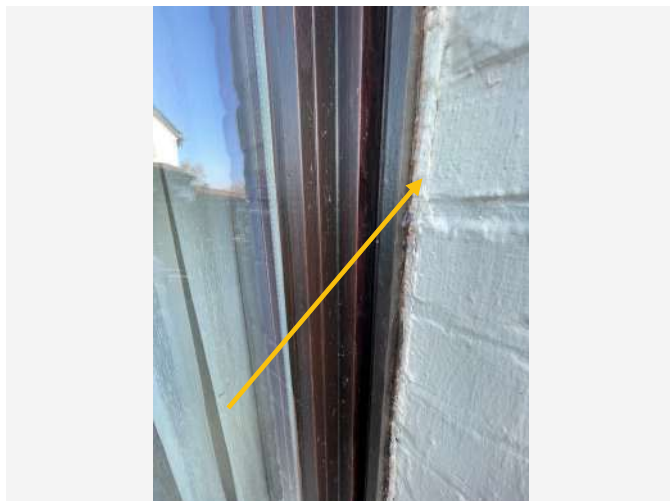
## Fiche 12: Stopverf/Mastiek ramen en deuren hoofdwoning tss profiel en muur

Asbestmateriaal

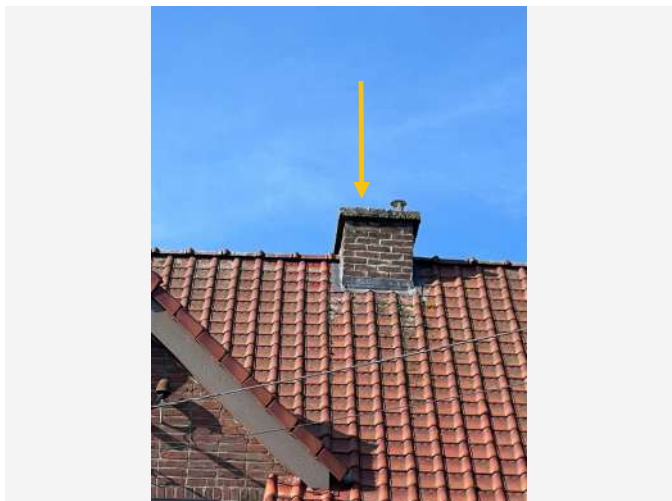
## Fiche 13: rookgaskanaal niet inspecteerbaar of zichtbaar binnenin

Beperking

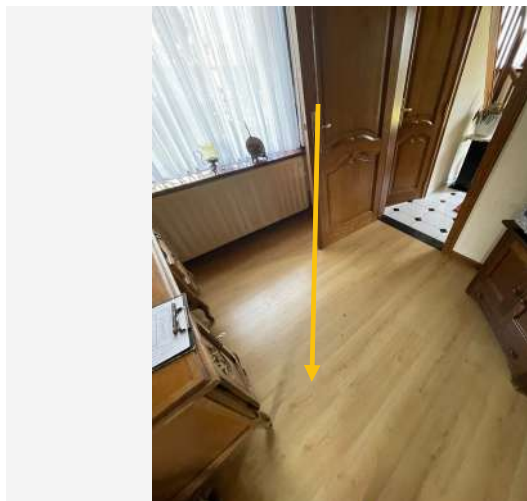
## Fiche 22: Vloerlagen achter/onder vloer en/of vloerzeil

Onder vloerzeil, kurk, tapijt, parket of type laminaat kunnen andere toepassingen worden aangetroffen waaronder vinyl/vinyltegels aanwezig zijn en zwarte lijm die asbesthoudend is. Sommige linoleum producten zijn zelf ook asbesthoudend aan de onderkant. Er kan geen staal worden genomen zonder destructief onderzoek of zonder schade, daarom dit advies.
