# Asbestinventarisatetest

Moorsemestraat 7, 3128 Tremelo

Attestnummer : 20231118-000095.000

Uitgegeven op : 18.11.2023

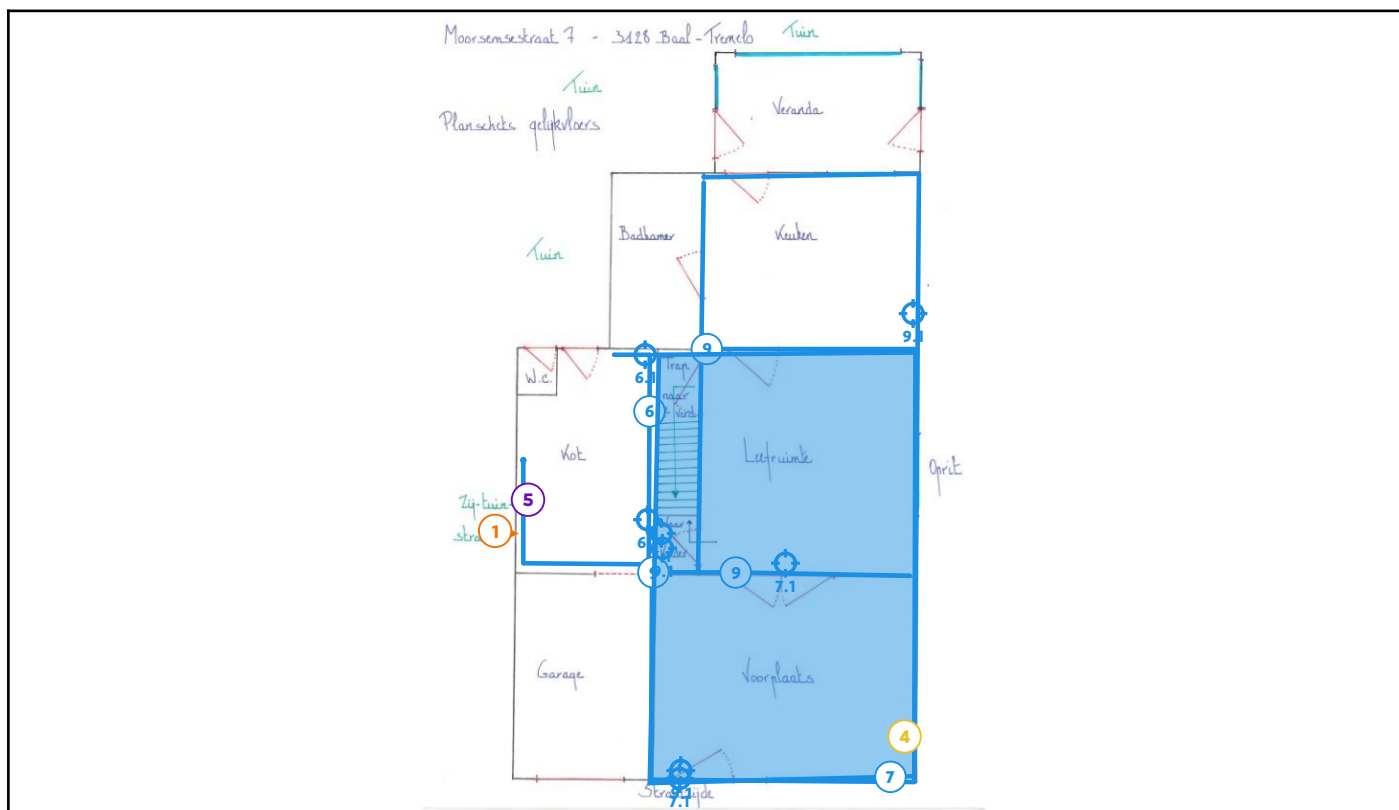
## Plan 1.2: gelijkvloers

Beschrijving	Type	Actie
1. Schouwpijpen	Asbestmateriaal	Verwijderen
4. Elektrische schakelkast	Asbestmateriaal	Zorgvuldig beheren
5. Pakkingen in CV installatie	Advies	-
6. leidingisolatie	Geen asbest	-
6.1 Code: ASB001	Mengmonster	-
7. Pleisterwerk plafond	Geen asbest	-
7.1 Code: ASB004	Mengmonster	-
9. Pleisterwerk wanden	Geen asbest	-
9.1 Code: ASB003	Mengmonster	-

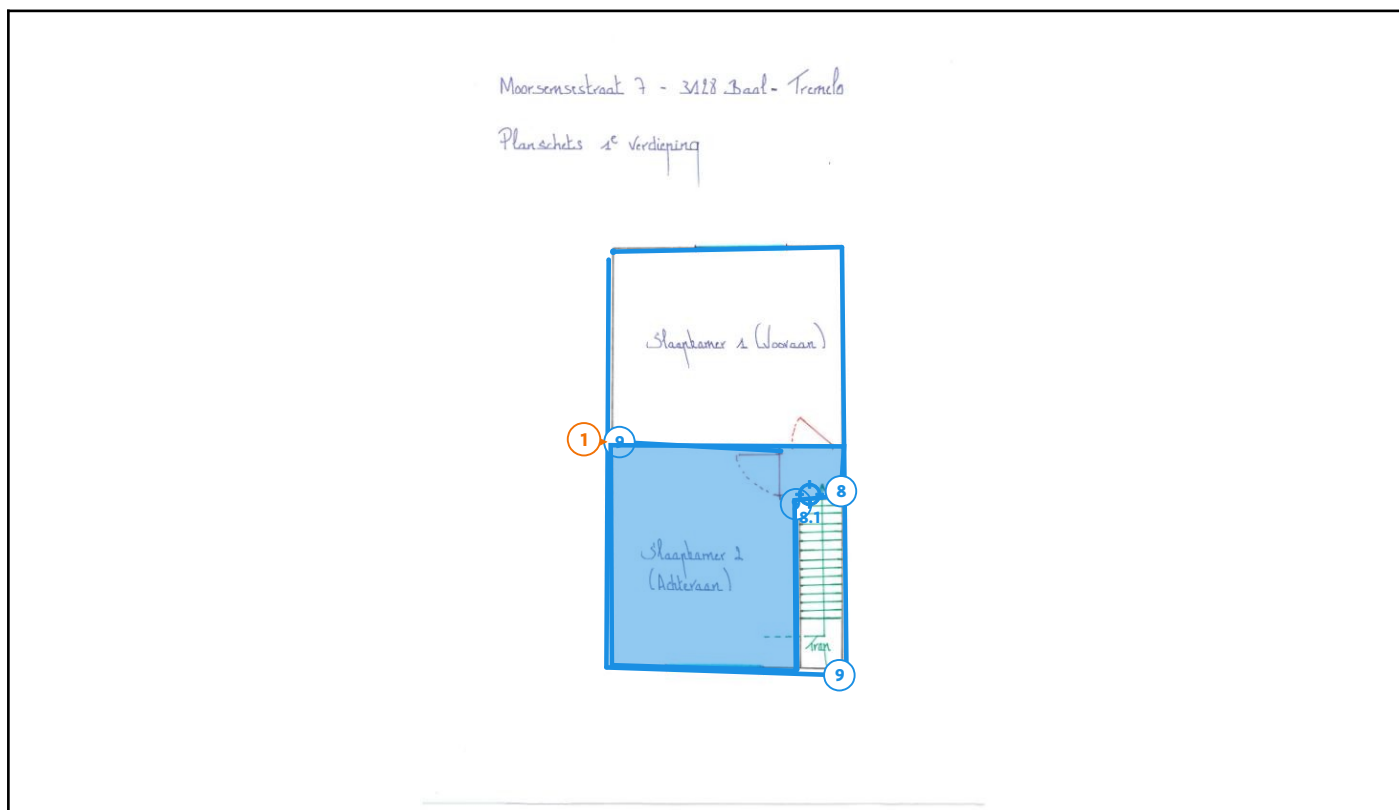
## Plan 1.3: verdieping

Beschrijving	Type	Actie
1. Schouwpijpen	Asbestmateriaal	<a href="#">Verwijderen</a>
8. vloerzeil	Geen asbest	-
8.1 Code: ASB005	Puntmonster	-
9. Pleisterwerk wanden	Geen asbest	-

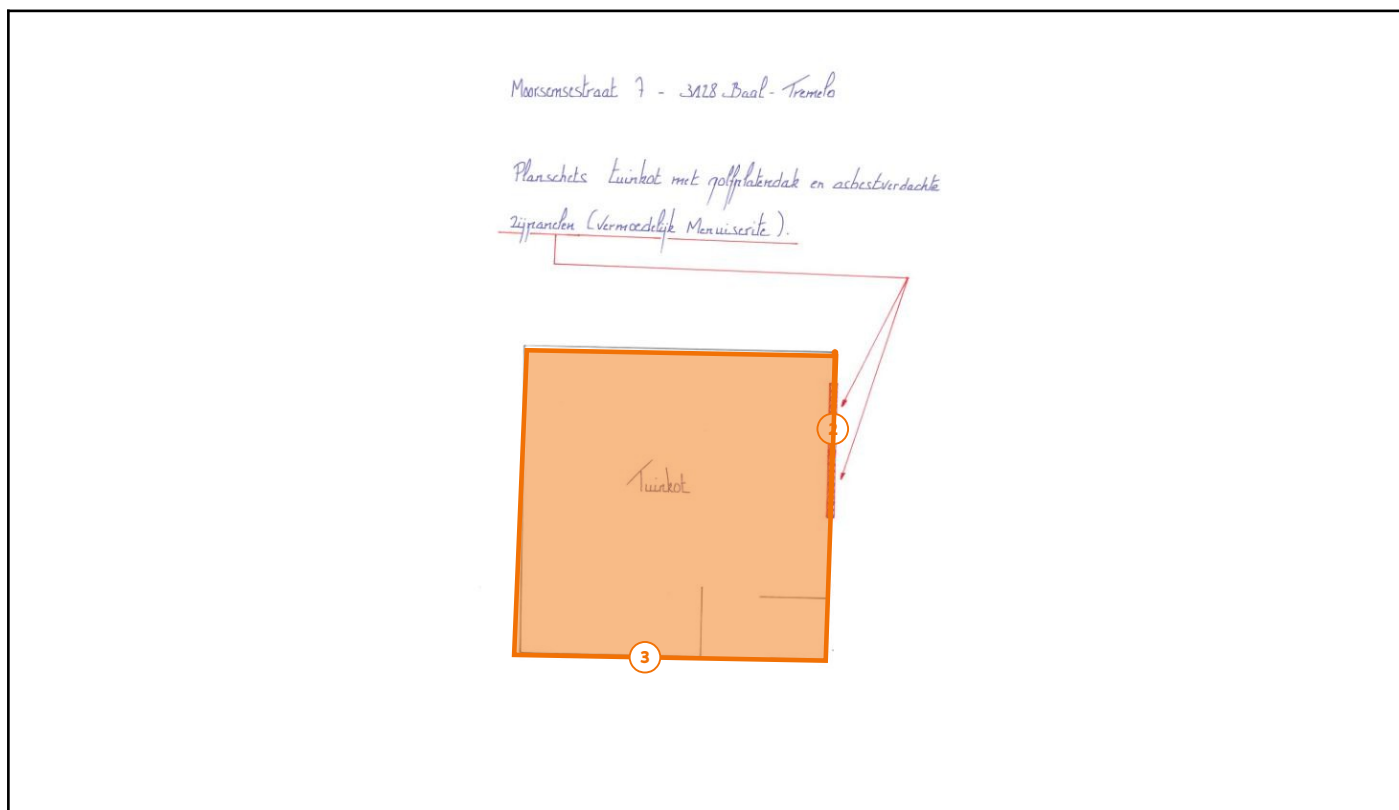
## Plan 2.1: tuinberging

Beschrijving	Type	Actie
2. Plaat	Asbestmateriaal	Verwijderen
3. Golfplaten	Asbestmateriaal	Verwijderen

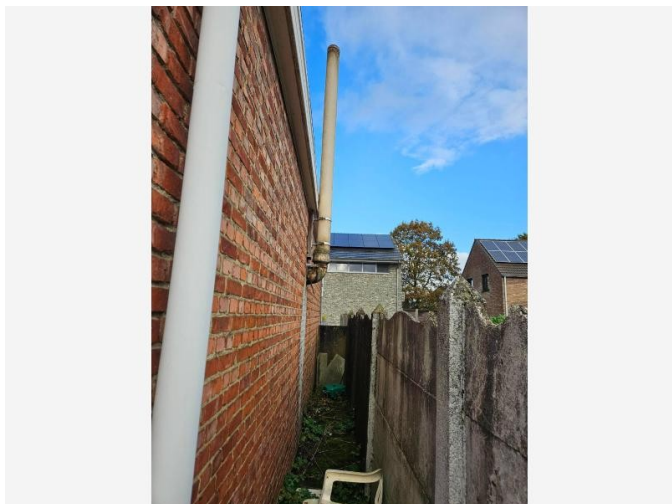
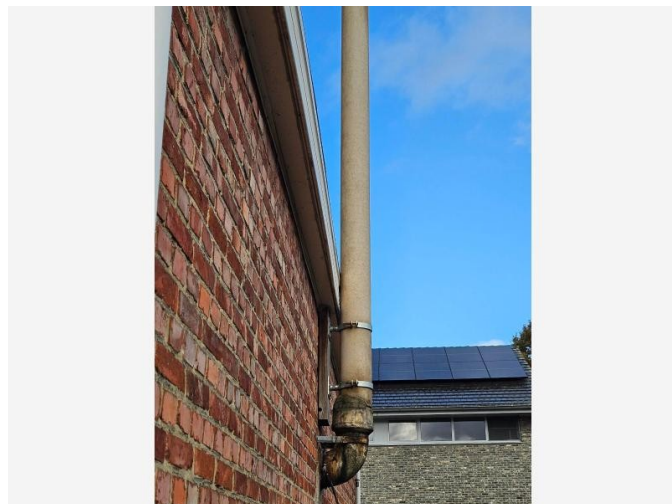
Het asbestmateriaal valt onder de mijlpaal van 2034.

Eindbeoordeling materiaalrisico	Laag materiaalrisico en/of verlaagde kans op vezelvrijgave
---------------------------------	--

Gebondenheid	Categorie 1: hechtgebonden in oorsprong
Asbestsoort (vezeltype)	Crocidoliet aanwezig
Asbestconcentratie	Laag (< 50%)
Afschermingsgraad van het gehele materiaal	Geheel of deels vrij aan de buitenlucht
Toestand van het materiaal	Licht beschadigd, licht verweerd. Intact materiaal type Pical – asbestboard of categorie III 'gebondenheid'

Beschrijving	Schouwpijpen
Omgeving	Buiten
Primaire drager	Schuin dak
Asbestmateriaal	Rookgaskanaal
Bindmiddel van asbestmateriaal	Cement
Gebondenheid op basis van bindmiddel	Hecht
Hoeveelheid (lengte - omtrek - dikte - aantal)	• 8,50 m - 30,00 cm - 2,00 cm - 1 stuk
Totaal volume	0,051 m <sup>3</sup>
Eenvoudig bereikbaar	Ja

- Zorg voor een veilig beheer. Vermijd het beschadigen van het asbestmateriaal. Controleer de toestand jaarlijks op wijzigingen.
- Zorg voor een veilig beheer en verwijder dit asbestmateriaal wanneer het bij werken eenvoudig bereikbaar wordt. Controleer de toestand jaarlijks op wijzigingen.

- Eenvoudige handelingen: mag via doe-het-zelf of door werknemer(s) met opleidingsattest eenvoudige handelingen  
Schouwpijpen in zijn geheel verwijderen.

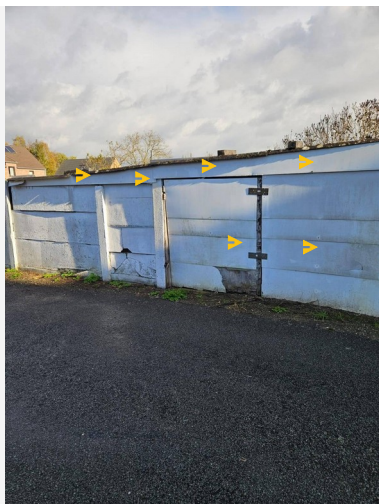
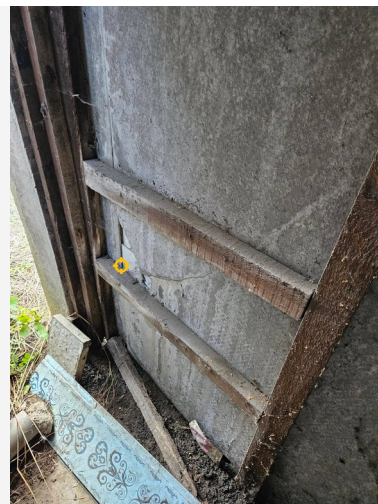
Het asbestmateriaal valt onder de mijlpaal van 2040.

Eindbeoordeling materiaalrisico	Verhoogd materiaalrisico en/of verhoogde kans op vezelvrijgave
---------------------------------	--

Gebondenheid	Categorie 1: hechtgebonden in oorsprong
Asbestsoort (vezeltype)	Crocidoliet aanwezig
Asbestconcentratie	Laag (< 50%)
Afschermingsgraad van het gehele materiaal	Geheel of deels vrij aan de buitenlucht
Toestand van het materiaal	Matig beschadigd, matig verweerd

#	Type	Referentie	Resultaat
2.1	Puntmonster	ASB002	Chrysotiel, Crocidoliet

Beschrijving	Plaat
Omgeving	Binnen
Primaire drager	Binnenwand
Asbestmateriaal	Dak- en gevelbekleding - Plaat
Bindmiddel van asbestmateriaal	Cement
Gebondenheid op basis van bindmiddel	Hecht

- Zorg voor een veilig beheer. Vermijd het beschadigen van het asbestmateriaal. Controleer de toestand jaarlijks op wijzigingen.
- Zorg voor een veilig beheer en verwijder dit asbestmateriaal wanneer het bij werken eenvoudig bereikbaar wordt. Controleer de toestand jaarlijks op wijzigingen.

- Eenvoudige handelingen: mag via doe-het-zelf of door werknemer(s) met opleidingsattest eenvoudige handelingen  
Platen in zijn geheel verwijderen. Best eerst fixeren.
- Eenvoudige handelingen: enkel door erkend asbestverwijderaar  
De verwijderaar moet de opleiding eenvoudige handelingen asbest gevolgd hebben.

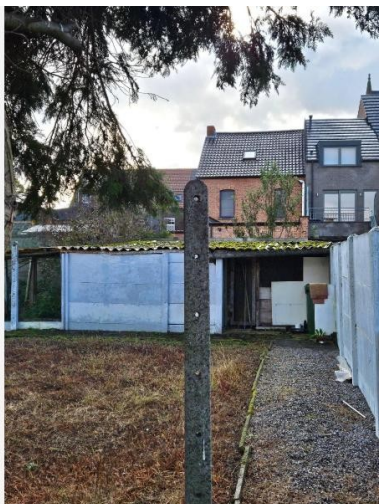
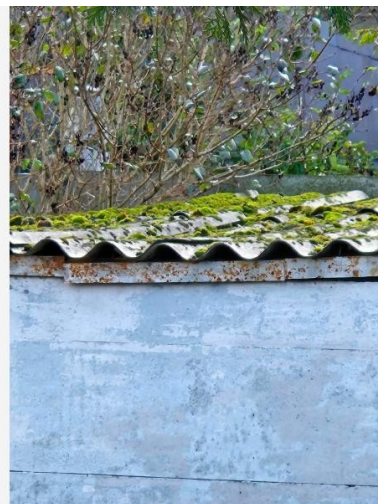
Het asbestmateriaal valt onder de mijlpaal van 2034.

Eindbeoordeling materiaalrisico	Verhoogd materiaalrisico en/of verhoogde kans op vezelvrijgave
---------------------------------	--

Gebondenheid	Categorie 1: hechtgebonden in oorsprong
Asbestsoort (vezeltype)	Crocidoliet aanwezig
Asbestconcentratie	Laag (< 50%)
Afschermingsgraad van het gehele materiaal	Geheel of deels vrij aan de buitenlucht
Toestand van het materiaal	Matig beschadigd, matig verweerd

Beschrijving	Golfplaten
Omgeving	Buiten
Primaire drager	Plat dak
Asbestmateriaal	Dak- en gevelbekleding - Golfplaat
Bindmiddel van asbestmateriaal	Cement
Gebondenheid op basis van bindmiddel	Hecht
Hoeveelheid (oppervlakte - aantal)	• 35,00 m <sup>2</sup> - 1 stuk
Totale oppervlakte	35,00 m <sup>2</sup>

- Zorg voor een veilig beheer. Vermijd het beschadigen van het asbestmateriaal. Controleer de toestand jaarlijks op wijzigingen.
- Zorg voor een veilig beheer en verwijder dit asbestmateriaal wanneer het bij werken eenvoudig bereikbaar wordt. Controleer de toestand jaarlijks op wijzigingen.

- Eenvoudige handelingen: mag via doe-het-zelf of door werknemer(s) met opleidingsattest eenvoudige handelingen  
Indien de golfplaten in hun geheel kunnen verwijderd worden mag dit op deze manier. Neem de nodige voorzorgsmaatregelen.
- Eenvoudige handelingen: enkel door erkend asbestverwijderaar  
De verwijderaar dient minstens de cursus eenvoudige handelingen gevolgd hebben.

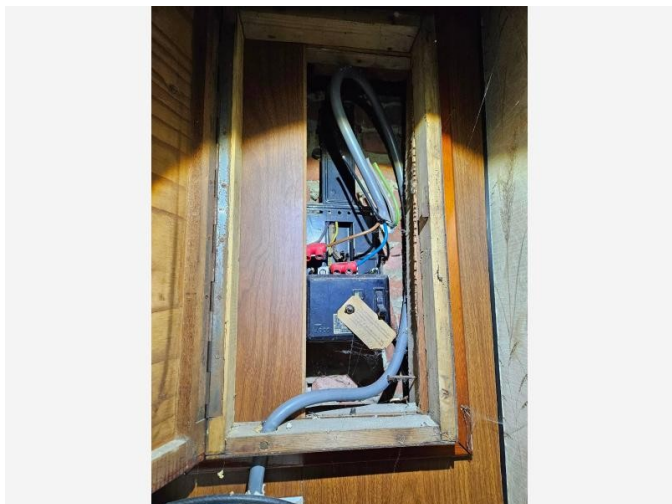
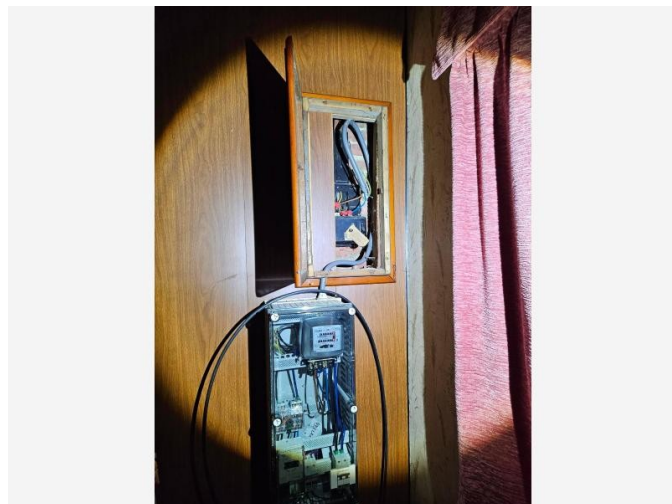
Het asbestmateriaal valt onder de mijlpaal van 2040.

Eindbeoordeling materiaalrisico	Laag materiaalrisico en/of verlaagde kans op vezelvrijgave
---------------------------------	--

Gebondenheid	Categorie 1: hechtgebonden in oorsprong
Asbestsoort (vezeltype)	Crocidoliet aanwezig
Asbestconcentratie	Laag (< 50%)
Afschermingsgraad van het gehele materiaal	Enkel randen niet afgeschermd maar geen contact met binnenluchtstromen
Toestand van het materiaal	Licht beschadigd, licht verweerd. Intact materiaal type Pical – asbestboard of categorie III 'gebondenheid'

Beschrijving	Elektrische schakelkast
Omgeving	Binnen
Primaire drager	Binnenwand
Asbestmateriaal	Plaat, paneel, tablet - Type Bakeliet
Bindmiddel van asbestmateriaal	Kunststof of -hars
Gebondenheid op basis van bindmiddel	Hecht
Hoeveelheid (oppervlakte - dikte - aantal)	• 0,50 m <sup>2</sup> - 5,00 cm - 1 stuk
Totaal volume	0,025 m <sup>3</sup>
Eenvoudig bereikbaar	Ja
Bevestigingswijze	• Geschroefd

- Zorg voor een veilig beheer. Vermijd het beschadigen van het asbestmateriaal. Controleer de toestand jaarlijks op wijzigingen.
- Zorg voor een veilig beheer en verwijder dit asbestmateriaal wanneer het bij werken eenvoudig bereikbaar wordt. Controleer de toestand jaarlijks op wijzigingen.

- Eenvoudige handelingen: mag via doe-het-zelf of door werknemer(s) met opleidingsattest eenvoudige handelingen  
In zijn geheel verwijderen.

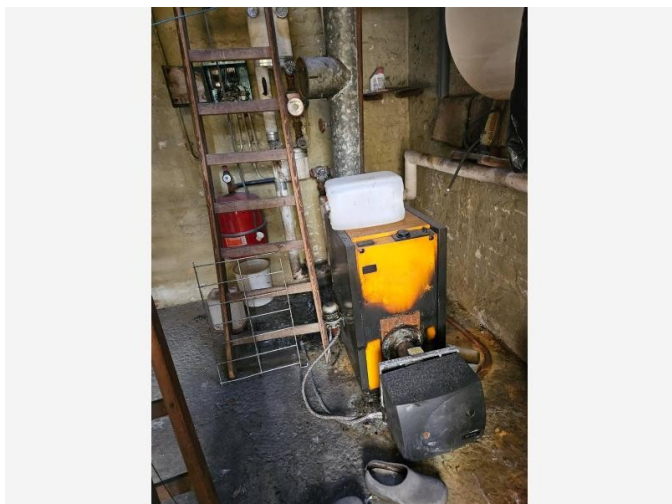
Pakkingen niet direct zichtbaar en dus niet bemonsterbaar.

Identificatiemethode	Redelijk vermoeden
Primaire drager	HVAC infrastructuur en uitrusting
(Asbest)materiaal	Pakking, dichting
Bindmiddel	Karton - papier - viltachtig
Gebondenheid bindmiddel	Niet-hechtgebonden

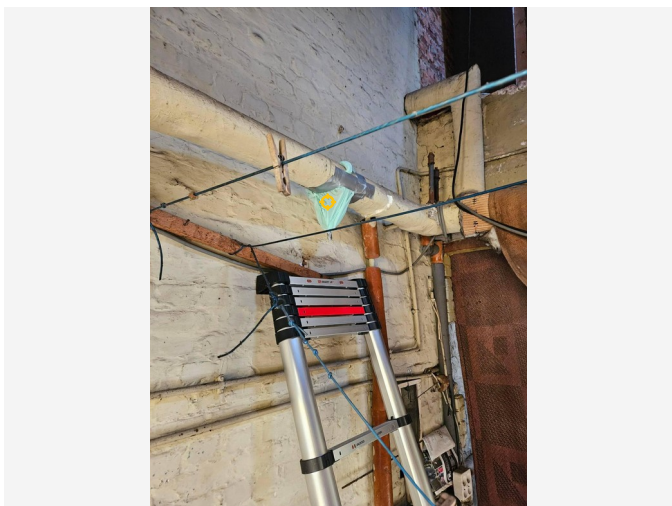
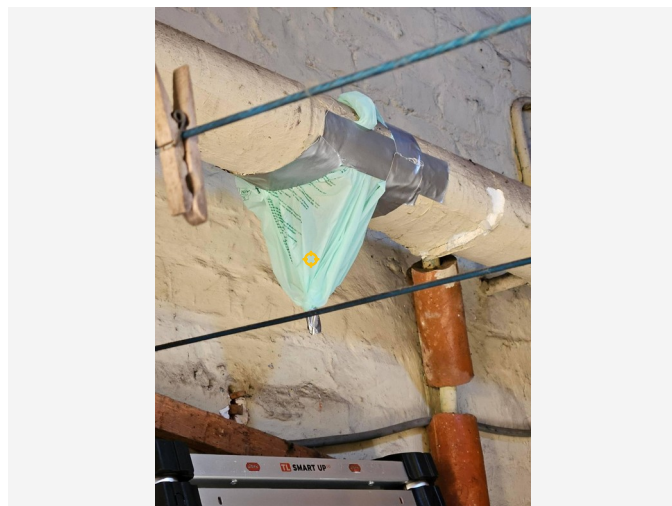
Geen asbest

#	Type	Referentie	Resultaat
6.1	Mengmonster	ASB001	Geen asbest

Beschrijving	leidingisolatie
Omgeving	Binnen
Primaire drager	HVAC infrastructuur en uitrusting
Bindmiddel van materiaal	Gips - kalk

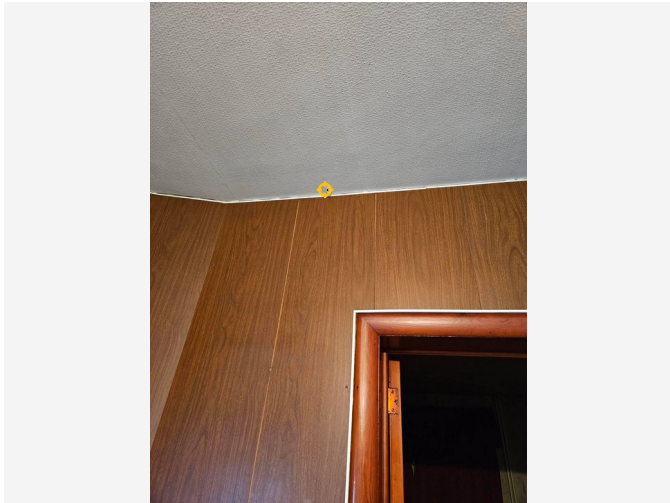
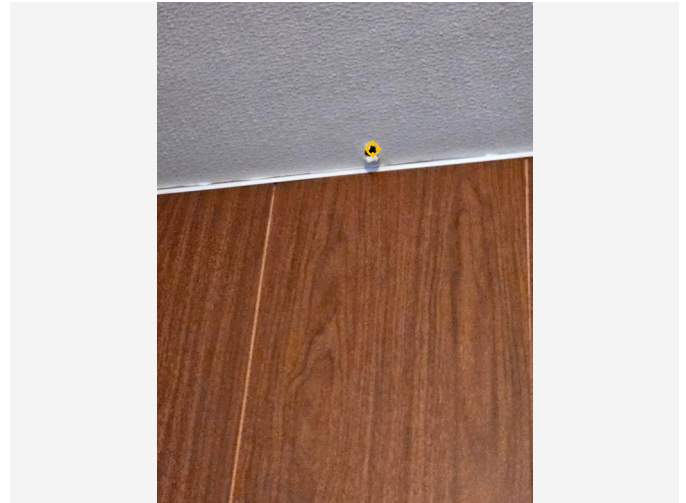
# Fiche 7: Pleisterwerk plafond

Geen asbest

#	Type	Referentie	Resultaat
7.1	Mengmonster	ASB004	Geen asbest

Beschrijving	Pleisterwerk plafond
Omgeving	Binnen
Primaire drager	Plafond
Bindmiddel van materiaal	Gips - kalk

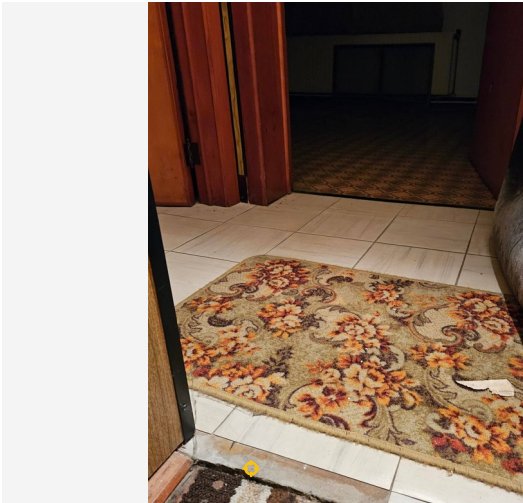
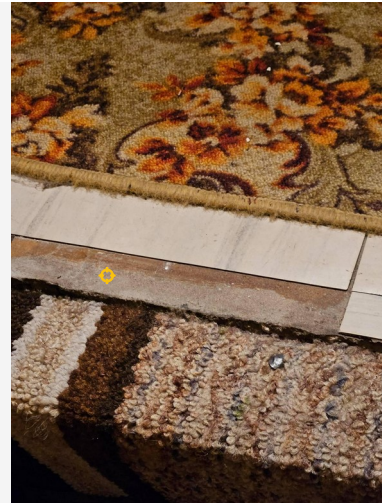
## Fiche 8: vloerzeil

Geen asbest

#	Type	Referentie	Resultaat
8.1	Puntmonster	ASB005	Geen asbest

Beschrijving	vloerzeil
Omgeving	Binnen
Primaire drager	Vloer
Bindmiddel van materiaal	Kunststof of -hars

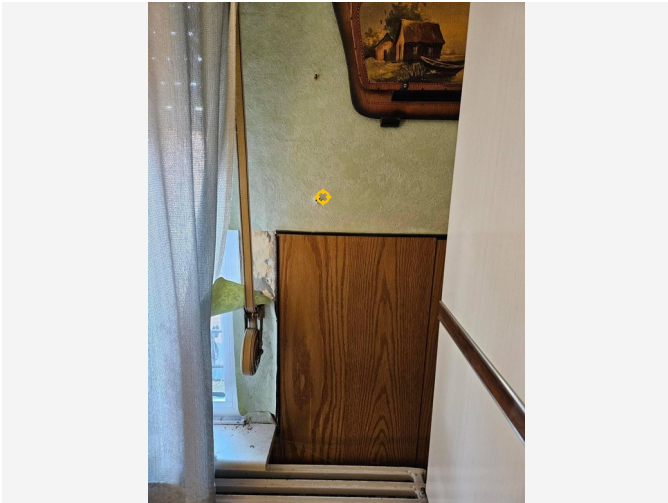
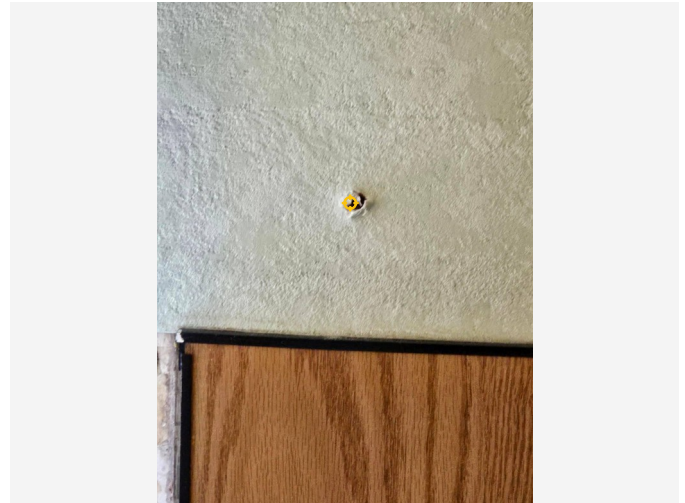
Geen asbest

#	Type	Referentie	Resultaat
9.1	Mengmonster	ASB003	Geen asbest

Beschrijving	Pleisterwerk wanden
Omgeving	Binnen
Primaire drager	Binnenwand
