Asbestinventarisatetest

Hazenbergstraat 9, 3120 Tremelo

Attestnummer : 20240521-000116.000

Uitgegeven op : 21.05.2024

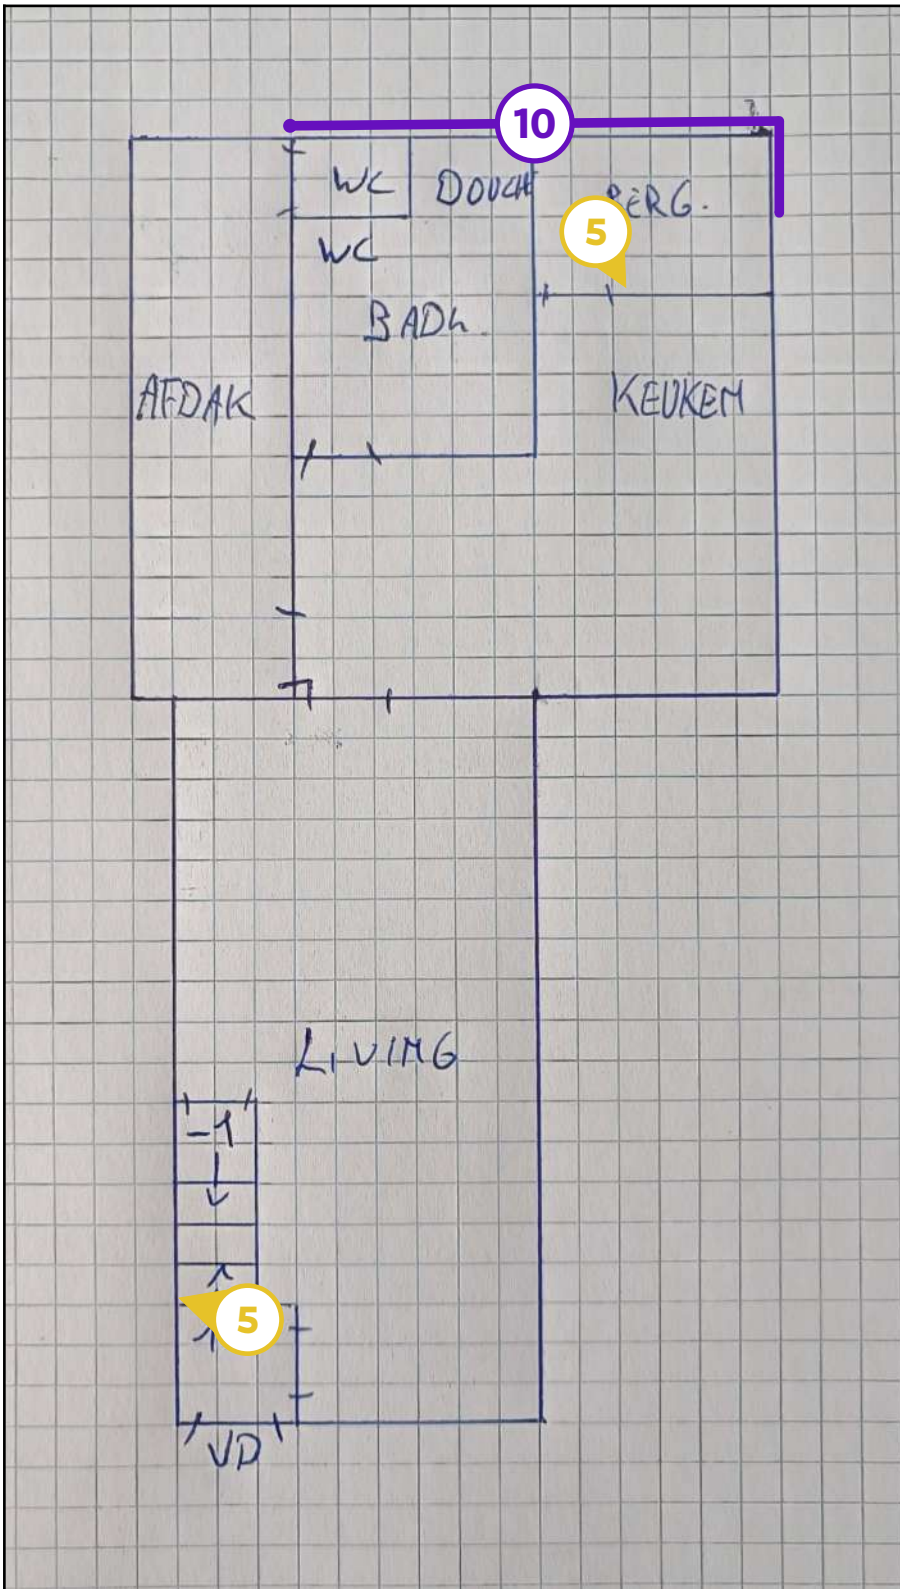
Plan 1.4: Gelijkvloers

| 5. Bakeliet toepassingen | Asbestmateriaal | Zorgvuldig beheren |
| 10. NT gevelleien (New Technology) op achtergevel | Advies | - |

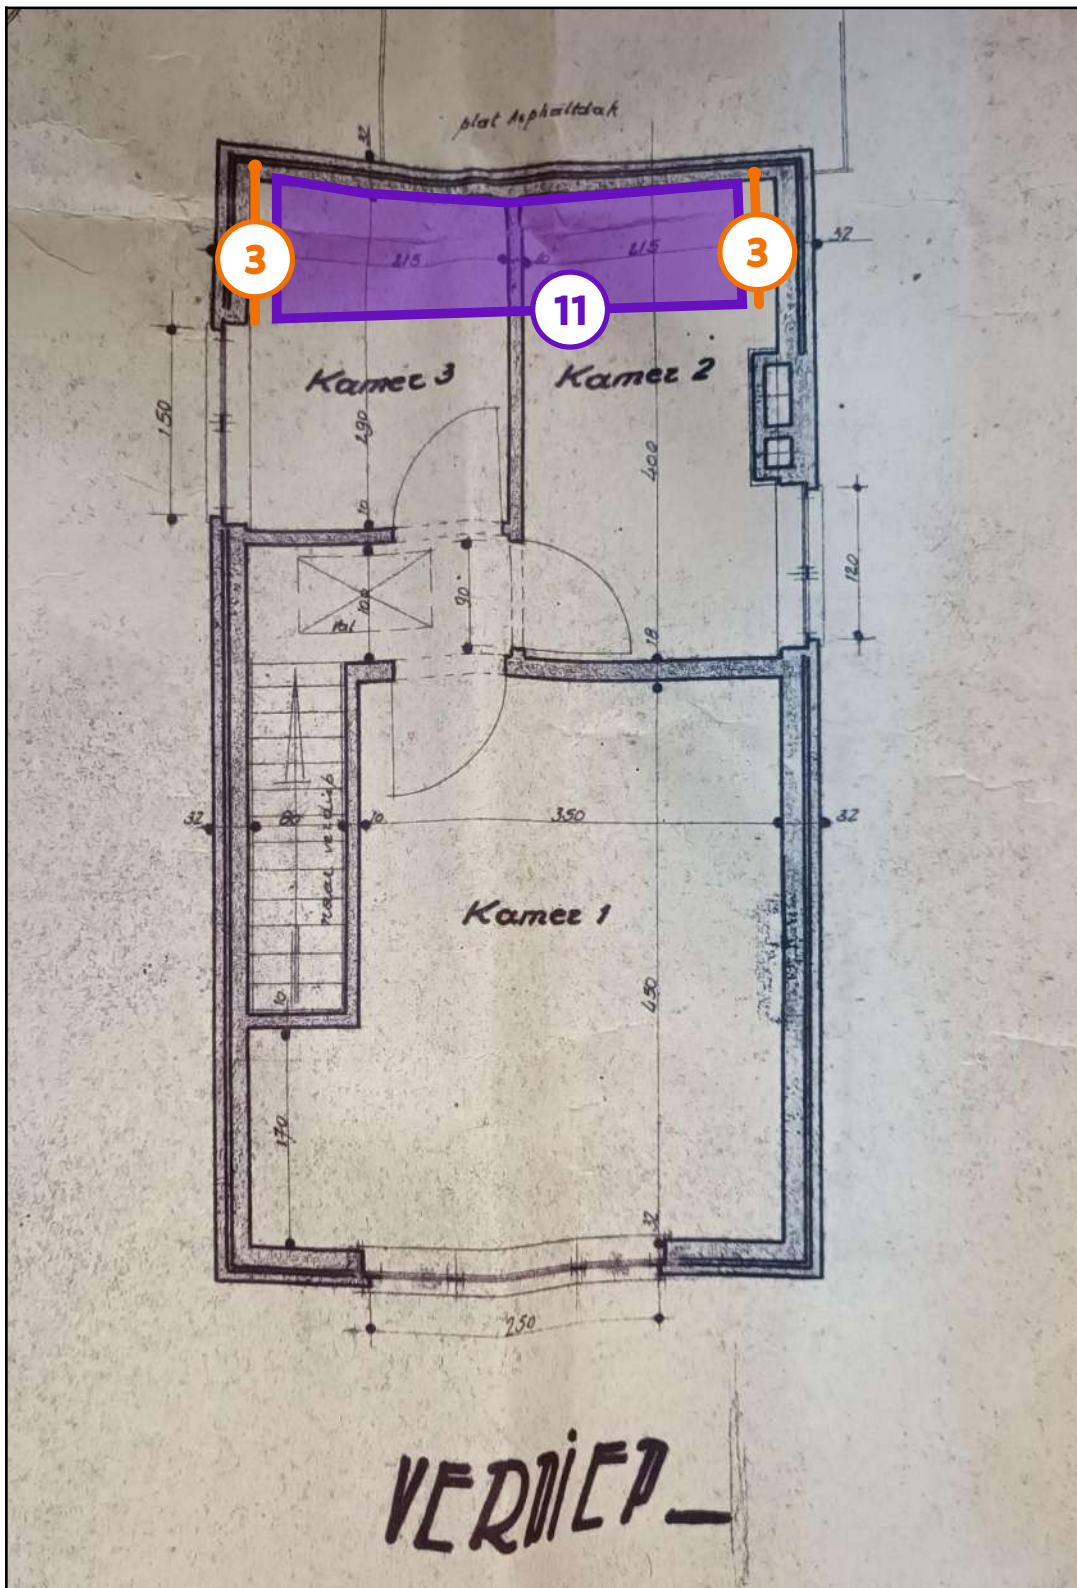
Plan 1.9: 1e verdiep

| 3. Gevelleien op dakkapel | Asbestmateriaal | Verwijderen |
| 11. Glasvezel polyester roofing (streepmotief) op dakkapel | Advies | - |

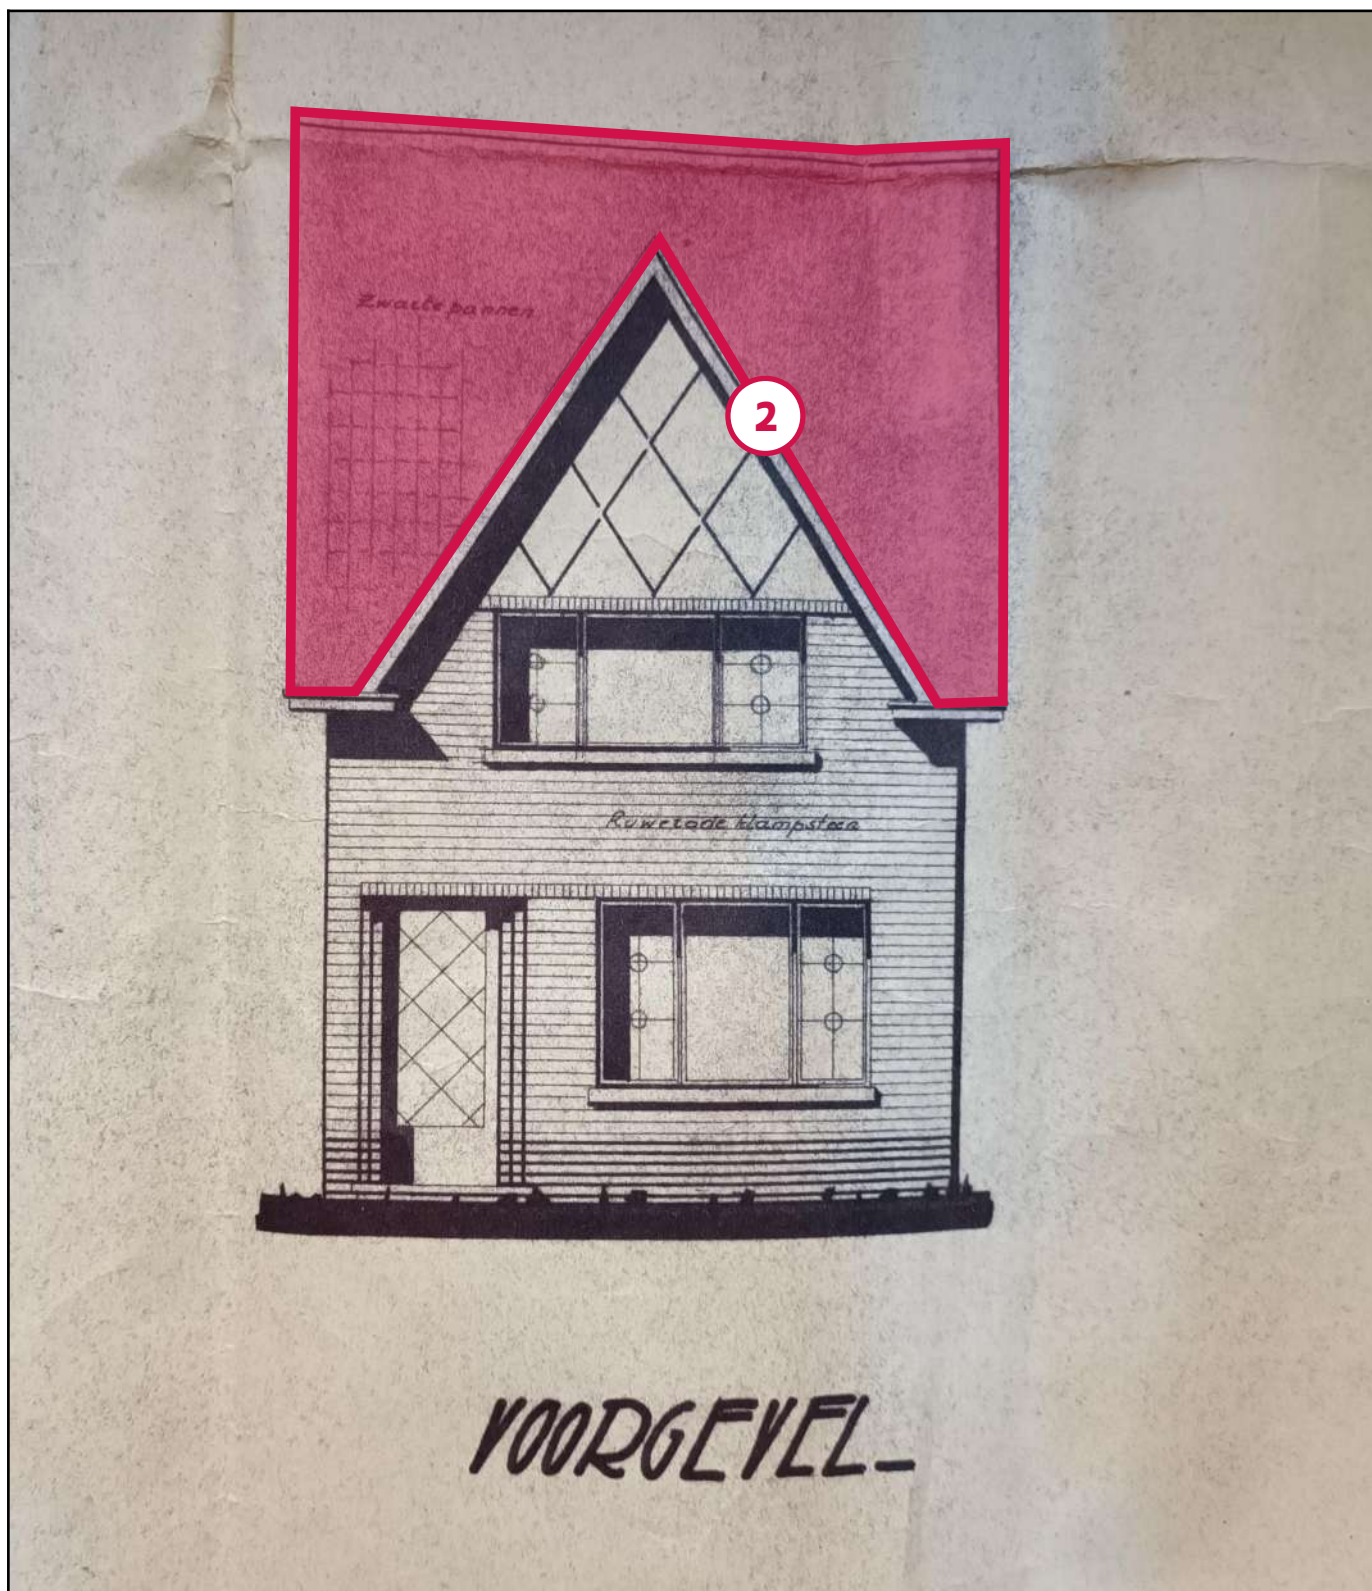
Plan 1.13: Voorgevel

2. Dakleien op hoofddak woning

Asbestmateriaal

Dringend verwijderen

| 4. Massal venstertabletten | Asbestmateriaal | Zorgvuldig beheren |
| 5. Bakeliet toepassingen | Asbestmateriaal | Zorgvuldig beheren |

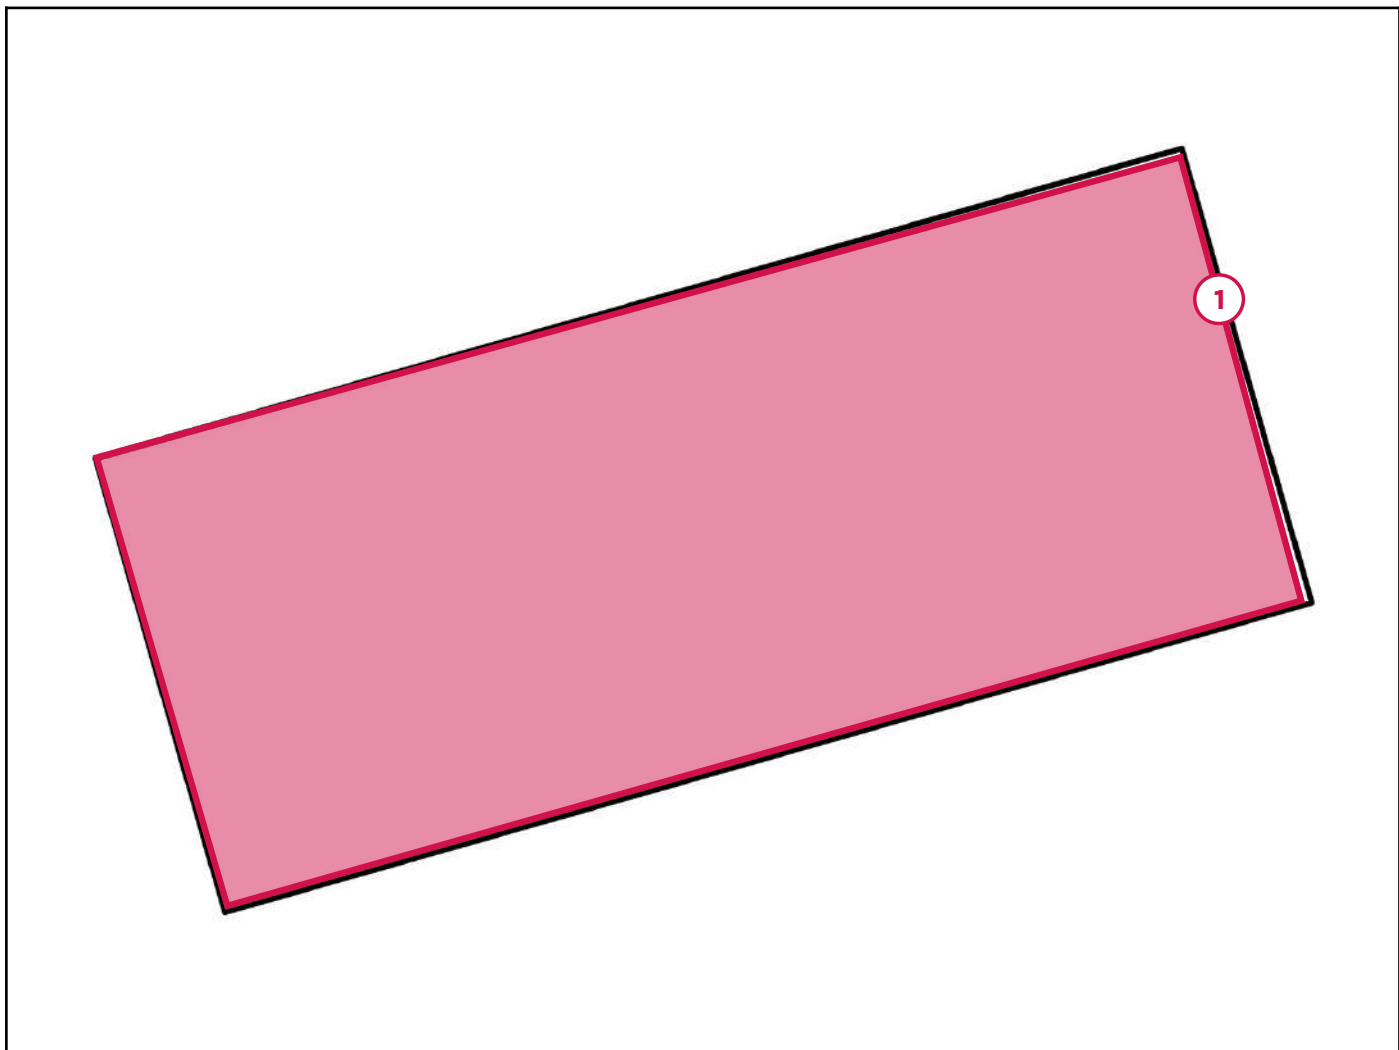
Plan 2.2: Garage plan

| Beschrijving | Type | Actie |
|---|---|---|
| 1. Golfplaten op garage | Asbestmateriaal | Dringend verwijderen |

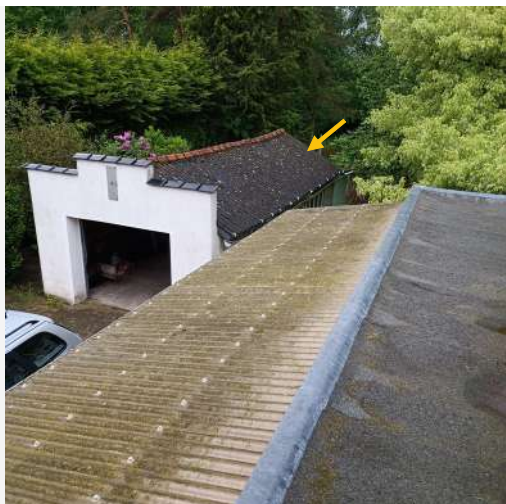
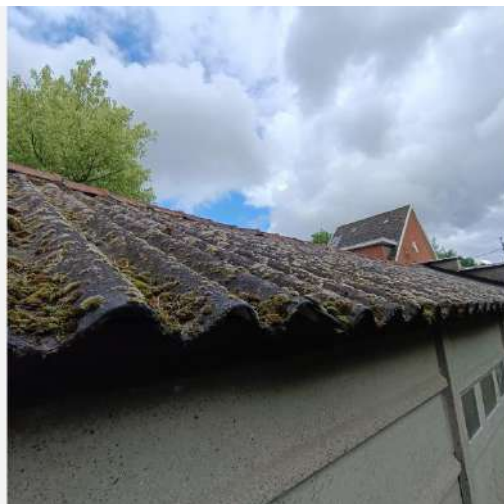
Dringend verwijderen

| Eindbeoordeling materiaalrisico | Hoog materiaalrisico en/of hoge kans op vezelvrijgave |

| Asbestsoort (vezeltype) | Crocidoliet aanwezig |

| Toestand van het materiaal | Matig beschadigd, matig verweerd |

| Beschrijving | Golfplaten op garage |
| Hoeveelheid (oppervlakte - aantal) | <ul style="list-style-type: none"> • 42,00 m² - 1 stuk |

- Zorg voor een veilig beheer. Vermijd het beschadigen van het asbestmateriaal. Controleer de toestand jaarlijks op wijzigingen.
- Hemelwater dat afspoelt van asbestcement daken of gevels kan asbestdeeltjes bevatten. Gebruik het enkel voor gesloten circuits (bv. spoelen toiletten). Reinig na het vervangen van het dak of de gevel de dakgoten en regenwaterput of -ton om asbesthoudend sediment of slib te verwijderen

- Eenvoudige handelingen: mag via doe-het-zelf of door werknemer(s) met opleidingsattest eenvoudige handelingen
EH via doe-het zelf Dragen van de nodige beschermingsmiddelen (mondmasker ffp3, handschoenen, tyvec). Indien mogelijk de ondervloer afdekken, golfplaten voorzichtig verwijderen, extra fixeren, niet breken, niet gooien, onmiddellijk verpakken of voorzichtig in container met asbest bag plaatsen. Indien golfplaten in slechte staat zijn en kans bestaat op breken: Eenvoudige handeling opgeleid personeel, alle werknemer(s) moeten wel beschikken over een opleidingsattest eenvoudige handelingen 8u

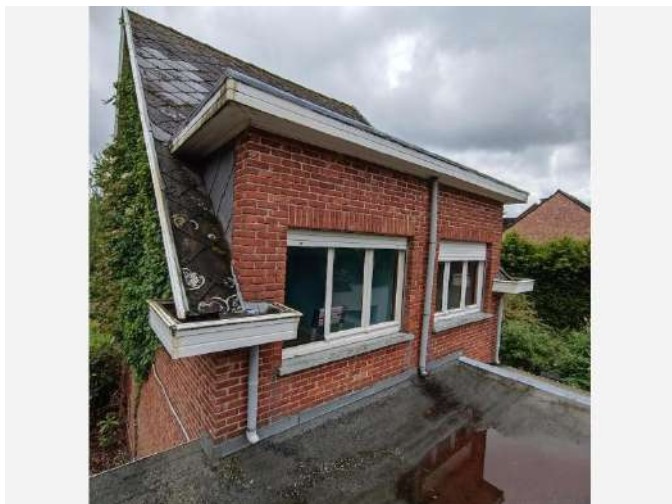
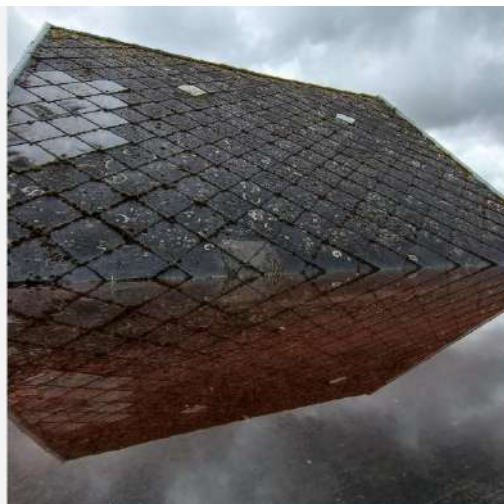
Dringend verwijderen

| Eindbeoordeling materiaalrisico | Hoog materiaalrisico en/of hoge kans op vezelvrijgave |

| Asbestsoort (vezeltype) | Crocidoliet aanwezig |

| Toestand van het materiaal | Matig beschadigd, matig verweerd |

| Beschrijving | Dakleien op hoofddak woning |
| Hoeveelheid (oppervlakte - aantal) | <ul style="list-style-type: none"> • 45,00 m² - 1 stuk |

- Zorg voor een veilig beheer. Vermijd het beschadigen van het asbestmateriaal. Controleer de toestand jaarlijks op wijzigingen.
- Hemelwater dat afspoelt van asbestcement daken of gevels kan asbestdeeltjes bevatten. Gebruik het enkel voor gesloten circuits (bv. spoelen toiletten). Reinig na het vervangen van het dak of de gevel de dakgoten en regenwaterput of -ton om asbesthoudend sediment of slib te verwijderen

- Eenvoudige handelingen: mag via doe-het-zelf of door werknemer(s) met opleidingsattest eenvoudige handelingen
EH via doe-het zelf Dragen van de nodige beschermingsmiddelen (mondmasker ffp3, handschoenen, tyvec). Indien mogelijk de ondervloer afdekken, leien voorzichtig verwijderen, extra fixeren, niet breken, niet gooien, onmiddellijk verpakken of voorzichtig in container met asbest bag plaatsen.

Gebruik geen stortkokers.

Indien leien in slechte staat zijn en kans bestaat op breken: Eenvoudige handeling opgeleid personeel, alle werknemer(s) moeten wel beschikken over een opleidingsattest eenvoudige handelingen 8u

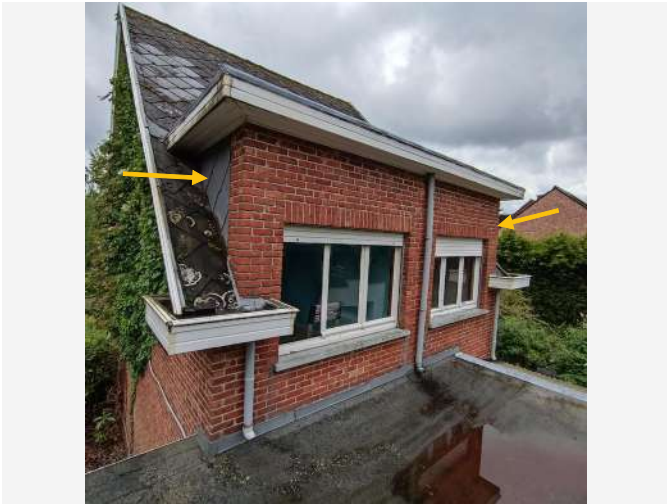
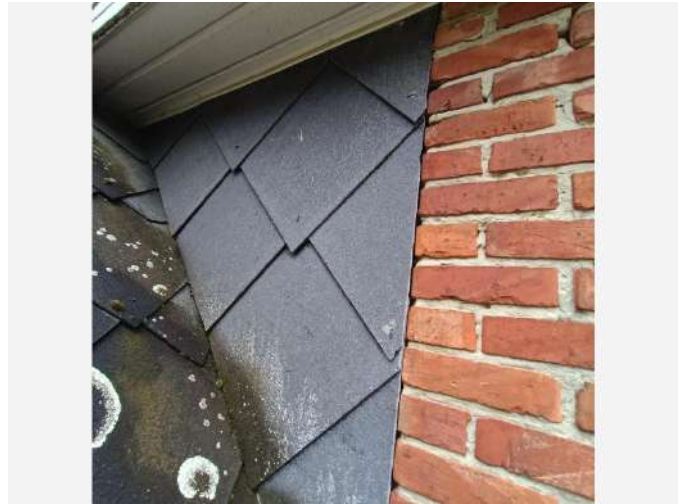
Verwijderen

| Eindbeoordeling materiaalrisico | Verhoogd materiaalrisico en/of verhoogde kans op vezelvrijgave |

| Asbestsoort (vezeltype) | Crocidoliet aanwezig |

| Toestand van het materiaal | Matig beschadigd, matig verweerd |

| Beschrijving | Gevelleien op dakkapel |
| Hoeveelheid (oppervlakte - aantal) | • 3,00 m ² - 1 stuk |

- Zorg voor een veilig beheer. Vermijd het beschadigen van het asbestmateriaal. Controleer de toestand jaarlijks op wijzigingen.
- Hemelwater dat afspoelt van asbestcement daken of gevels kan asbestdeeltjes bevatten. Gebruik het enkel voor gesloten circuits (bv. spoelen toiletten). Reinig na het vervangen van het dak of de gevel de dakgoten en regenwaterput of -ton om asbesthoudend sediment of slib te verwijderen

- Eenvoudige handelingen: mag via doe-het-zelf of door werknemer(s) met opleidingsattest eenvoudige handelingen
EH via doe-het zelf Dragen van de nodige beschermingsmiddelen (mondmasker ffp3, handschoenen, tyvec). Indien mogelijk de ondervloer afdekken, leien voorzichtig verwijderen, extra fixeren, niet breken, niet gooien, onmiddellijk verpakken of voorzichtig in container met asbest bag plaatsen.

Gebruik geen stortkokers.

Indien leien in slechte staat zijn en kans bestaat op breken: Eenvoudige handeling opgeleid personeel, alle werknemer(s) moeten wel beschikken over een opleidingsattest eenvoudige handelingen 8u

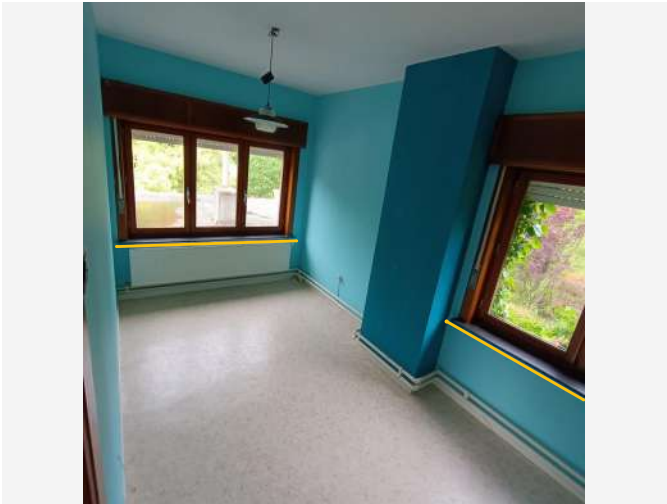
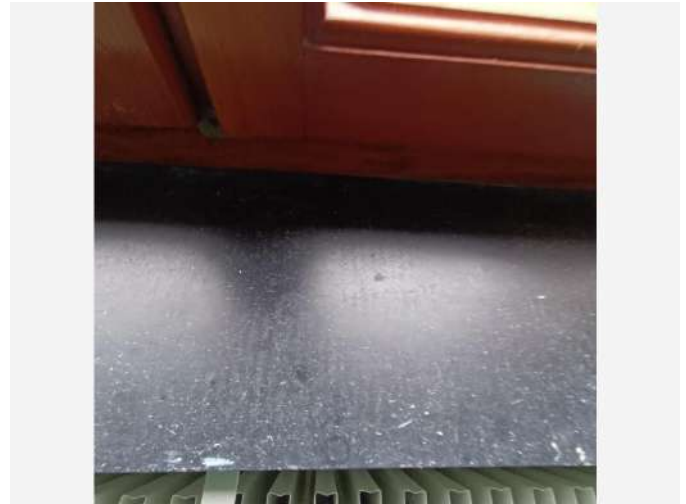
| Opmerking | 8,1 lm De vermelde oppervlaktes, diktes, gewichten en volumes betreffen een beredeneerde schatting. Er worden geen rechten verleend aan deze oppervlaktes/diktes/volumes. |

- Eenvoudige handelingen: mag via doe-het-zelf of door werknemer(s) met opleidingsattest eenvoudige handelingen
EH via doe-het zelf : De tabletten kunnen voorzichtig losgebeiteld worden , extra bevochtigen om stof te voorkomen + dragen van de nodige beschermingsmiddelen (mondmasker ffp3, handschoenen,tyvec) verpakken in plastic folie en afvoeren naar het containerpark als hechtgebonden asbestafval.

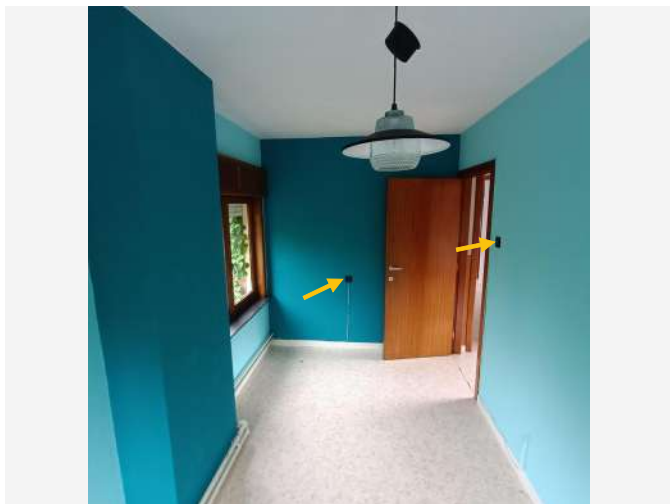
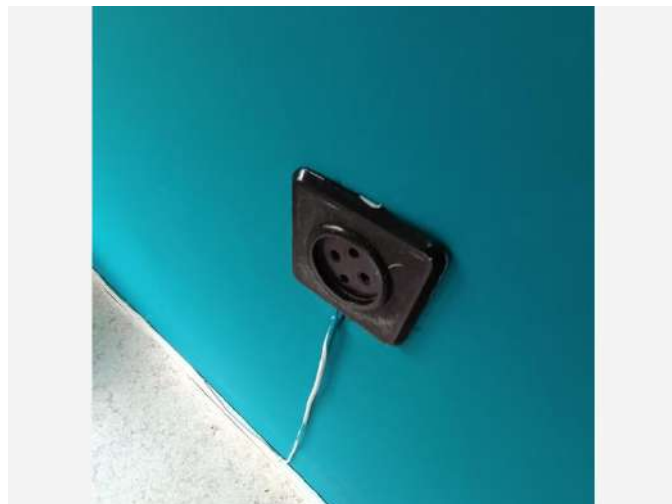
| Opmerking | <p>Het is moeilijk te bepalen of de bakeliettoepassingen in de woning ook effectief asbesthoudend zijn (het kan ook gaan om de asbestvrije variant).</p> <p>-Er werd geen monster genomen owv beschadiging aan een elektrisch gerelateerde toepassing, extra controle bij verwijdering van het verdacht materiaal. Vermoedelijk zullen de toepassingen verwijderd worden bij aanpassing van het elektriciteitsnetwerk.</p> |
