Asbestinventarisatetest

Putsebaan 28, 3140 Keerbergen

Attestnummer : 20241115-000386.000

Zone 1: Woning + horecazaak

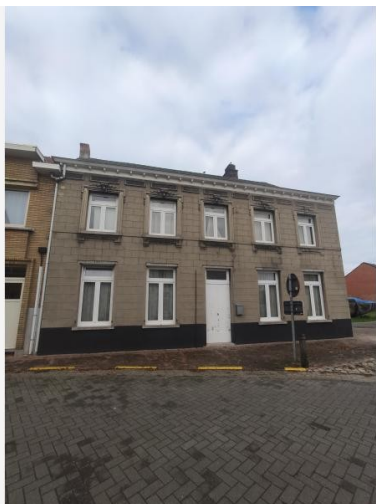
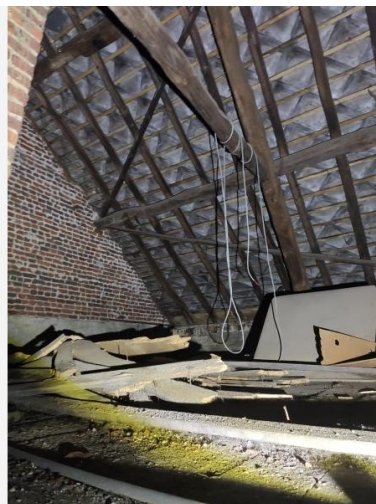
Het asbestmateriaal valt onder de mijlpaal van 2034.

Dringend verwijderen

Eindbeoordeling materiaalrisico	Hoog materiaalrisico en/of hoge kans op vezelvrijgave
---------------------------------	---

Gebondenheid	Categorie 1: hechtgebonden in oorsprong
Asbestsoort (vezeltype)	Crocidoliet aanwezig
Asbestconcentratie	Laag (< 50%)
Afschermingsgraad van het gehele materiaal	Geheel of deels (ook) vrij aan de binnenlucht
Toestand van het materiaal	Matig beschadigd, matig verweerd

Beschrijving	Leien dak huisnr. 30
Omgeving	Grenst aan binnen- en buitenlucht
Primaire drager	Schuin dak
Asbestmateriaal	Dak- en gevelbekleding - Lei, shingle
Bindmiddel van asbestmateriaal	Cement
Gebondenheid op basis van bindmiddel	Hecht
Hoeveelheid (oppervlakte - aantal)	<ul style="list-style-type: none">• 80,00 m² - 1 stuk
Totale oppervlakte	80,00 m ²
Eenvoudig bereikbaar	Ja
Bevestigingswijze	<ul style="list-style-type: none">• Geklemd
Identificatiemethode	Vaststelling zonder monsternamen
Destructieve handeling voor identificatie	Nee
Opmerking	De hoeveelheid is geschat.

- Zorg voor een veilig beheer. Vermijd het beschadigen van het asbestmateriaal. Controleer de toestand jaarlijks op wijzigingen.

- Eenvoudige handelingen: mag via doe-het-zelf of door werknemer(s) met opleidingsattest eenvoudige handelingen
Verwijderingsvoorschriften volgens Codex over het welzijn op het werk Art. VI.3-54.
- Eenvoudige handelingen: enkel door erkend asbestverwijderaar
Verwijderingsvoorschriften volgens Codex over het welzijn op het werk Art. VI.3-54.

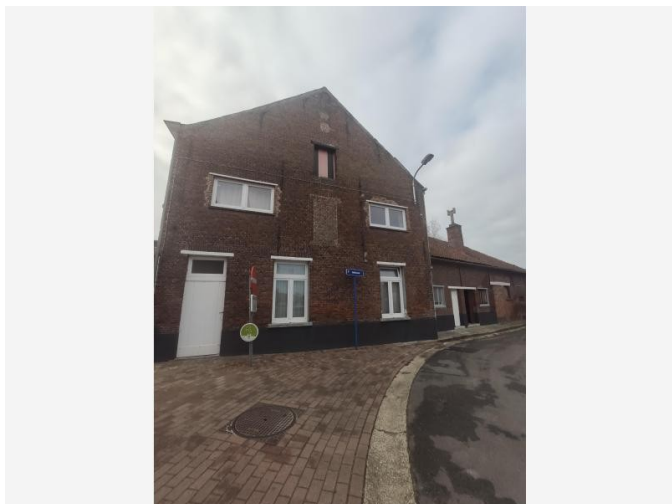
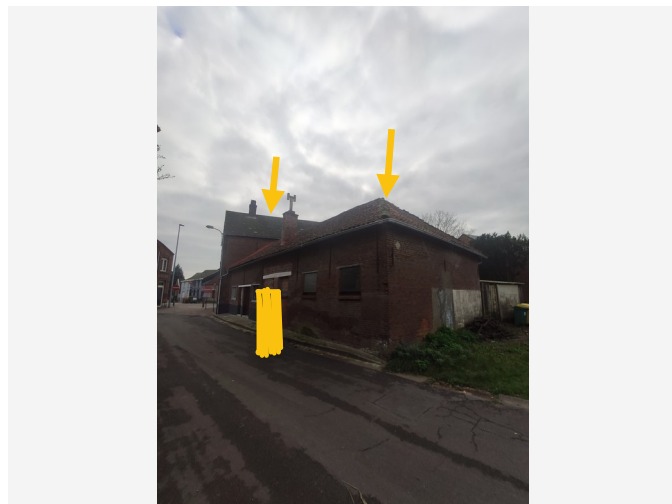
Het asbestmateriaal valt onder de mijlpaal van 2034.

Verwijderen

Eindbeoordeling materiaalrisico	Verhoogd materiaalrisico en/of verhoogde kans op vezelvrijgave
---------------------------------	--

Gebondenheid	Categorie 1: hechtgebonden in oorsprong
Asbestsoort (vezeltype)	Crocidoliet aanwezig
Asbestconcentratie	Laag (< 50%)
Afschermingsgraad van het gehele materiaal	Geheel of deels vrij aan de buitenlucht
Toestand van het materiaal	Matig beschadigd, matig verweerd

Beschrijving	Daknokken
Omgeving	Buiten
Primaire drager	Schuin dak
Asbestmateriaal	Dak- en gevelbekleding - Nok, windveer, boeiboord
Bindmiddel van asbestmateriaal	Cement
Gebondenheid op basis van bindmiddel	Hecht
Hoeveelheid (oppervlakte - aantal)	<ul style="list-style-type: none">• 3,00 m² - 4 stuks
Totale oppervlakte	12,00 m ²
Eenvoudig bereikbaar	Ja
Bevestigingswijze	<ul style="list-style-type: none">• Geklemd
Identificatiemethode	Vaststelling zonder monsternamen
Destructieve handeling voor identificatie	Nee
Opmerking	De hoeveelheid is geschat.

- Zorg voor een veilig beheer. Vermijd het beschadigen van het asbestmateriaal. Controleer de toestand jaarlijks op wijzigingen.

- Eenvoudige handelingen: mag via doe-het-zelf of door werknemer(s) met opleidingsattest eenvoudige handelingen
Verwijderingsvoorschriften volgens Codex over het welzijn op het werk Art. VI.3-54.
- Eenvoudige handelingen: enkel door erkend asbestverwijderaar
Verwijderingsvoorschriften volgens Codex over het welzijn op het werk Art. VI.3-54.

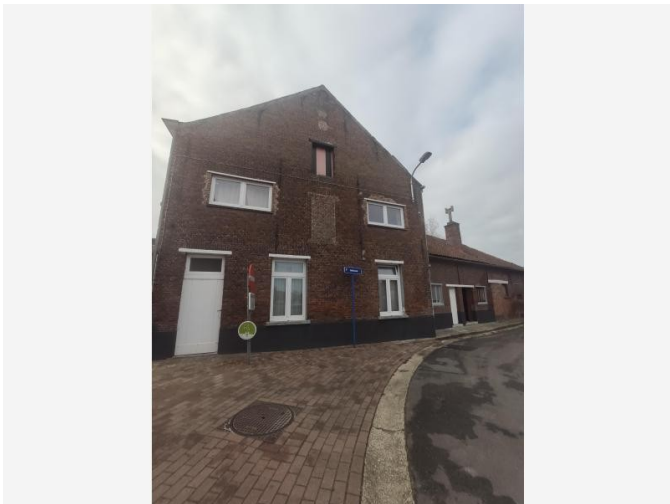
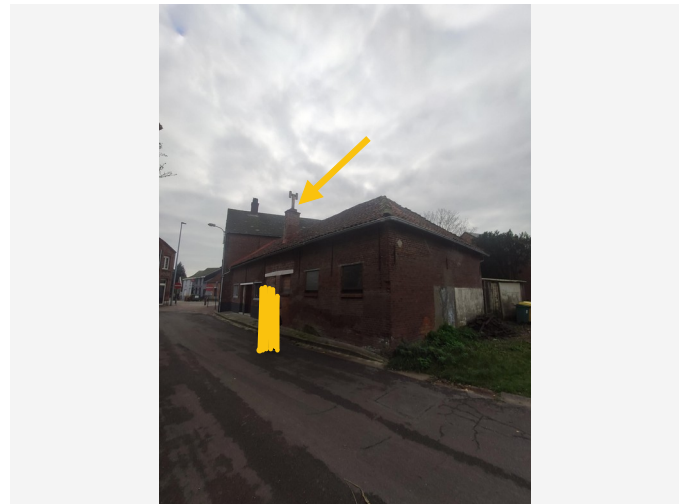
Het asbestmateriaal valt onder de mijlpaal van 2040.

Verwijderen

Eindbeoordeling materiaalrisico	Verhoogd materiaalrisico en/of verhoogde kans op vezelvrijgave
---------------------------------	--

Gebondenheid	Categorie 1: hechtgebonden in oorsprong
Asbestsoort (vezeltype)	Crocidoliet aanwezig
Asbestconcentratie	Laag (< 50%)
Afschermingsgraad van het gehele materiaal	Geheel of deels vrij aan de buitenlucht
Toestand van het materiaal	Matig beschadigd, matig verweerd

Beschrijving	Schouwpijp huisnr. 28
Omgeving	Buiten
Primaire drager	Schuin dak
Asbestmateriaal	Buis, koker, leiding, pijp, doorvoer
Bindmiddel van asbestmateriaal	Cement
Gebondenheid op basis van bindmiddel	Hecht
Hoeveelheid (lengte - omtrek - dikte - aantal)	<ul style="list-style-type: none">• 1,50 m - 30,00 cm - 1,00 cm - 1 stuk
Totaal volume	0,005 m ³
Eenvoudig bereikbaar	Ja
Bevestigingswijze	<ul style="list-style-type: none">• Verlijmd, ingegoten, versmeerd
Identificatiemethode	Vaststelling zonder monsternamen
Destructieve handeling voor identificatie	Nee
Opmerking	De hoeveelheid is geschat.

- Zorg voor een veilig beheer. Vermijd het beschadigen van het asbestmateriaal. Controleer de toestand jaarlijks op wijzigingen.

- Eenvoudige handelingen: mag via doe-het-zelf of door werknemer(s) met opleidingsattest eenvoudige handelingen
Verwijderingsvoorschriften volgens Codex over het welzijn op het werk Art. VI.3-54.
- Eenvoudige handelingen: enkel door erkend asbestverwijderaar
Verwijderingsvoorschriften volgens Codex over het welzijn op het werk Art. VI.3-54.

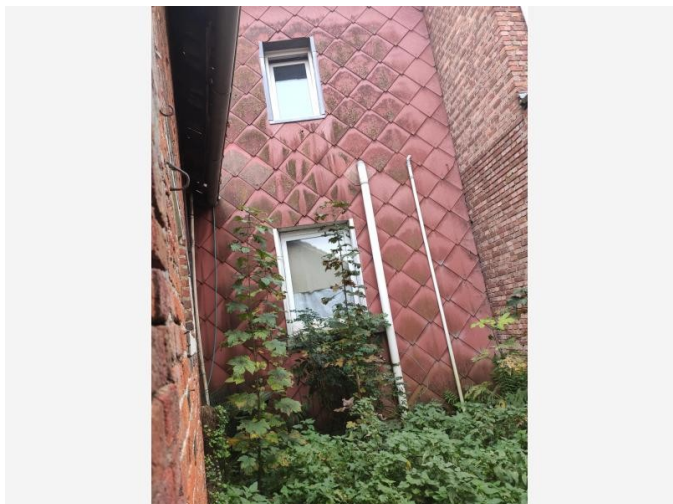
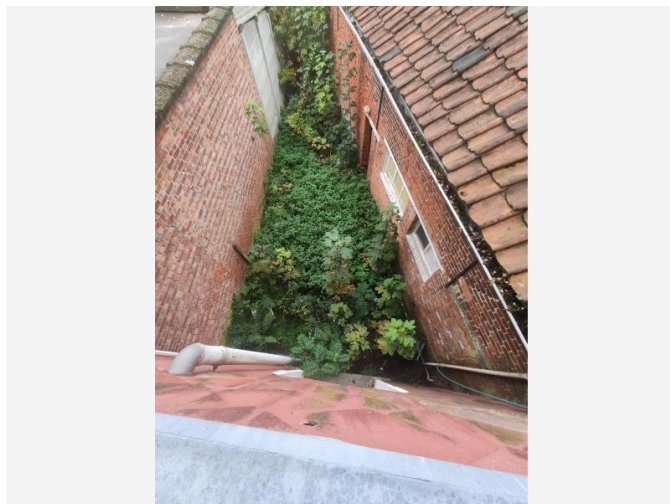
Het asbestmateriaal valt onder de mijlpaal van 2034.

Verwijderen

Eindbeoordeling materiaalrisico	Verhoogd materiaalrisico en/of verhoogde kans op vezelvrijgave
---------------------------------	--

Gebondenheid	Categorie 1: hechtgebonden in oorsprong
Asbestsoort (vezeltype)	Crocidoliet aanwezig
Asbestconcentratie	Laag (< 50%)
Afschermingsgraad van het gehele materiaal	Geheel of deels vrij aan de buitenlucht
Toestand van het materiaal	Matig beschadigd, matig verweerd

Beschrijving	Gevelleien
Omgeving	Buiten
Primaire drager	Wand buitenschil
Asbestmateriaal	Dak- en gevelbekleding - Lei, shingle
Bindmiddel van asbestmateriaal	Cement
Gebondenheid op basis van bindmiddel	Hecht
Hoeveelheid (oppervlakte - aantal)	<ul style="list-style-type: none">• 20,00 m² - 1 stuk
Totale oppervlakte	20,00 m ²
Eenvoudig bereikbaar	Ja
Bevestigingswijze	<ul style="list-style-type: none">• Geklemd
Identificatiemethode	Vaststelling zonder monstername
Destructieve handeling voor identificatie	Nee
Opmerking	Het betreft de rode gevelleien zichtbaar vanaf de buitenplaats. De hoeveelheid is geschat.

- Zorg voor een veilig beheer. Vermijd het beschadigen van het asbestmateriaal. Controleer de toestand jaarlijks op wijzigingen.
- Hemelwater dat afspoelt van asbestcement daken of gevels kan asbestdeeltjes bevatten. Gebruik het enkel voor gesloten circuits (bv. spoelen toiletten). Reinig na het vervangen van het dak of de gevel de dakgoten en regenwaterput of -ton om asbesthoudend sediment of slib te verwijderen

- Eenvoudige handelingen: mag via doe-het-zelf of door werknemer(s) met opleidingsattest eenvoudige handelingen
Verwijderingsvoorschriften volgens Codex over het welzijn op het werk Art. VI.3-54.
- Eenvoudige handelingen: enkel door erkend asbestverwijderaar
Verwijderingsvoorschriften volgens Codex over het welzijn op het werk Art. VI.3-54.

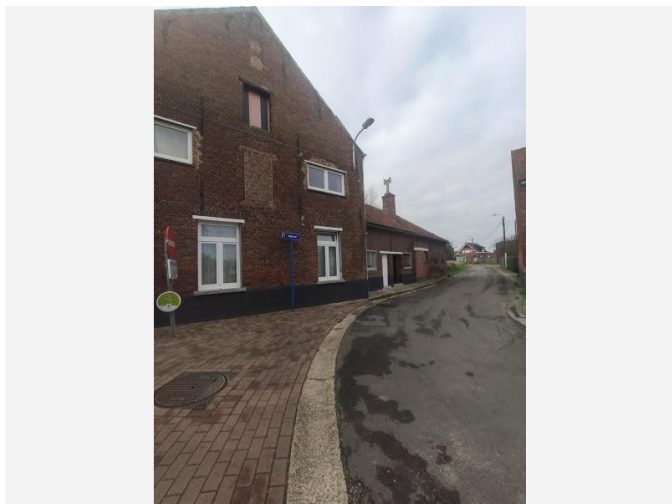
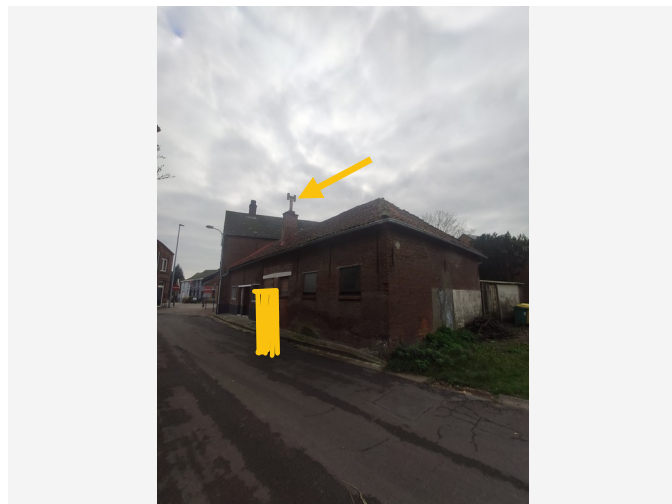
Het asbestmateriaal valt onder de mijlpaal van 2034.

Verwijderen

Eindbeoordeling materiaalrisico	Verhoogd materiaalrisico en/of verhoogde kans op vezelvrijgave
---------------------------------	--

Gebondenheid	Categorie 1: hechtgebonden in oorsprong
Asbestsoort (vezeltype)	Crocidoliet aanwezig
Asbestconcentratie	Laag (< 50%)
Afschermingsgraad van het gehele materiaal	Geheel of deels vrij aan de buitenlucht
Toestand van het materiaal	Matig beschadigd, matig verweerd

Beschrijving	Schouwhoed
Omgeving	Buiten
Primaire drager	Schuin dak
Asbestmateriaal	Schouwhoed, ventilatiekap (anti-windval)
Bindmiddel van asbestmateriaal	Cement
Gebondenheid op basis van bindmiddel	Hecht
Hoeveelheid (gewicht - aantal)	<ul style="list-style-type: none">• 10,00 kg - 1 stuk
Totaal gewicht	10,00 kg
Eenvoudig bereikbaar	Ja
Bevestigingswijze	<ul style="list-style-type: none">• Verlijmd, ingegoten, versmeerd
Identificatiemethode	Vaststelling zonder monstername
Destructieve handeling voor identificatie	Nee
Opmerking	De hoeveelheid is geschat.

- Zorg voor een veilig beheer. Vermijd het beschadigen van het asbestmateriaal. Controleer de toestand jaarlijks op wijzigingen.

- Eenvoudige handelingen: mag via doe-het-zelf of door werknemer(s) met opleidingsattest eenvoudige handelingen
Verwijderingsvoorschriften volgens Codex over het welzijn op het werk Art. VI.3-54.
- Eenvoudige handelingen: enkel door erkend asbestverwijderaar
Verwijderingsvoorschriften volgens Codex over het welzijn op het werk Art. VI.3-54.

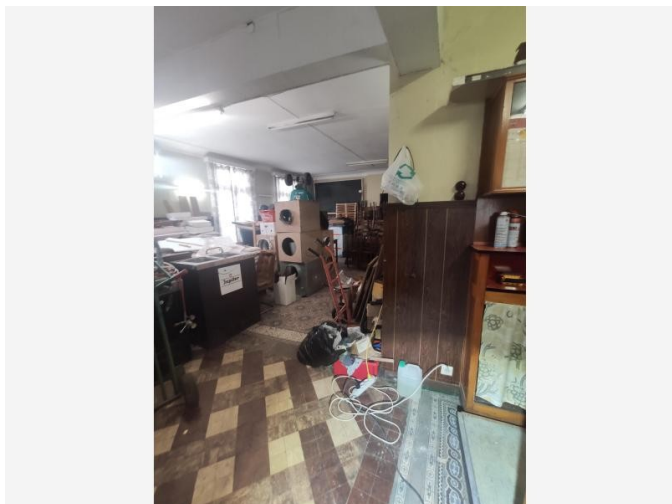
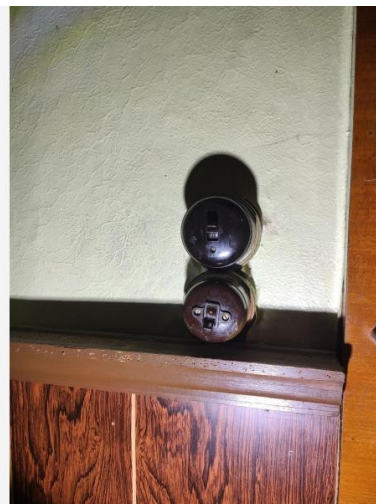
Het asbestmateriaal valt onder de mijlpaal van 2040.

Zorgvuldig beheren

Eindbeoordeling materiaalrisico	Laag materiaalrisico en/of verlaagde kans op vezelvrijgave
---------------------------------	--

Gebondenheid	Categorie 1: hechtgebonden in oorsprong
Asbestsoort (vezeltype)	Crocidoliet aanwezig
Asbestconcentratie	Laag (< 50%)
Afschermingsgraad van het gehele materiaal	Geheel of deels (ook) vrij aan de binnenlucht
Toestand van het materiaal	Onbeschadigd, niet verweerd

Beschrijving	Elektrisch materiaal horecazaak
Omgeving	Binnen
Primaire drager	Communicatie en elektrische infrastructuur en uitrusting
Asbestmateriaal	Plaat, paneel, tablet - Type Bakeliet
Bindmiddel van asbestmateriaal	Kunststof of -hars
Gebondenheid op basis van bindmiddel	Hecht
Hoeveelheid (oppervlakte - dikte - aantal)	<ul style="list-style-type: none">• 0,50 m² - 0,30 cm - 1 stuk• 0,05 m² - 0,30 cm - 7 stuks
Totaal volume	0,003 m ³
Eenvoudig bereikbaar	Ja
Bevestigingswijze	<ul style="list-style-type: none">• Geschroefd
Identificatiemethode	Vaststelling zonder monstername
Destructieve handeling voor identificatie	Nee
Opmerking	Het betreft circa 7 schakelaars en stopcontacten en bakeliet bakjes rond de elektriciteitsmeter. De hoeveelheid is geschat.

- Zorg voor een veilig beheer. Vermijd het beschadigen van het asbestmateriaal. Controleer de toestand jaarlijks op wijzigingen.

- Eenvoudige handelingen: mag via doe-het-zelf of door werknemer(s) met opleidingsattest eenvoudige handelingen
Verwijderingsvoorschriften volgens Codex over het welzijn op het werk Art. VI.3-54.
- Eenvoudige handelingen: enkel door erkend asbestverwijderaar
Verwijderingsvoorschriften volgens Codex over het welzijn op het werk Art. VI.3-54.

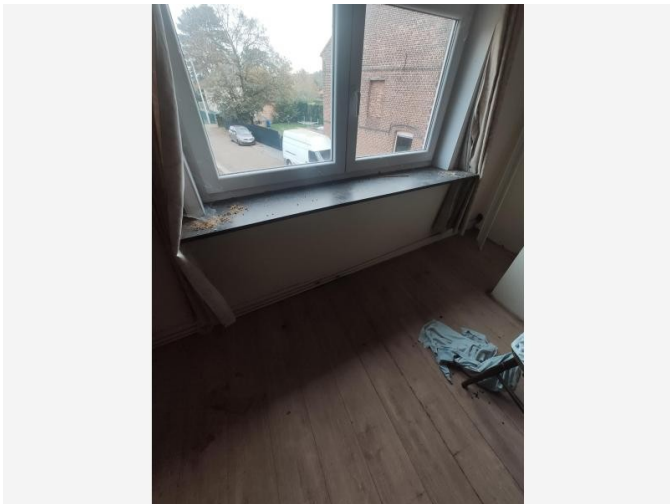
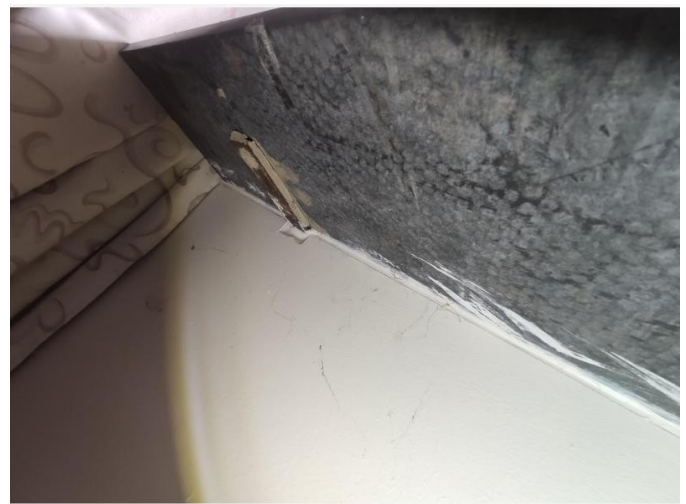
Het asbestmateriaal valt onder de mijlpaal van 2040.

Zorgvuldig beheren

Eindbeoordeling materiaalrisico	Laag materiaalrisico en/of verlaagde kans op vezelvrijgave
---------------------------------	--

Gebondenheid	Categorie 1: hechtgebonden in oorsprong
Asbestsoort (vezeltype)	Alleen chrysotiel
Asbestconcentratie	Laag (< 50%)
Afschermingsgraad van het gehele materiaal	Geheel of deels (ook) vrij aan de binnenlucht
Toestand van het materiaal	Licht beschadigd, licht verweerd. Intact calciumsilicaatmateriaal of categorie III 'gebondenheid'

Beschrijving	Vensterbanken woning
Omgeving	Binnen
Primaire drager	Binnenwand
Asbestmateriaal	Plaat, paneel, tablet - Type Massal
Bindmiddel van asbestmateriaal	Cement
Gebondenheid op basis van bindmiddel	Hecht
Hoeveelheid (oppervlakte - dikte - aantal)	• 2,00 m ² - 4,00 cm - 2 stuks
Totaal volume	0,16 m ³
Eenvoudig bereikbaar	Ja
Bevestigingswijze	• Verlijmd, ingegoten, versmeerd
Identificatiemethode	Vaststelling zonder monsternamen
Destructieve handeling voor identificatie	Nee
Opmerking	Het betreft 2 vensterbanken van het type zie foto op het 1ste verdiep. De hoeveelheid is geschat.

- Zorg voor een veilig beheer. Vermijd het beschadigen van het asbestmateriaal. Controleer de toestand jaarlijks op wijzigingen.

- Eenvoudige handelingen: mag via doe-het-zelf of door werknemer(s) met opleidingsattest eenvoudige handelingen
Verwijderingsvoorschriften volgens Codex over het welzijn op het werk Art. VI.3-54.
- Eenvoudige handelingen: enkel door erkend asbestverwijderaar
Verwijderingsvoorschriften volgens Codex over het welzijn op het werk Art. VI.3-54.

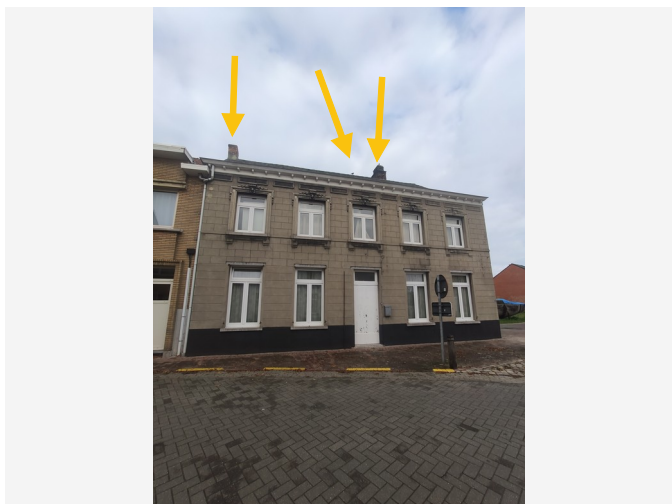
Permanente beperking

Reden: Er is geen volledige risicobeoordeling mogelijk

Uitleg van de asbestdeskundige: Het is niet mogelijk om de binnenkant van de gemetselde schouwen te onderzoeken. De toepassingen situeren zich bovendien hoger dan 3,50 meter vanaf een veilige ondergrond.

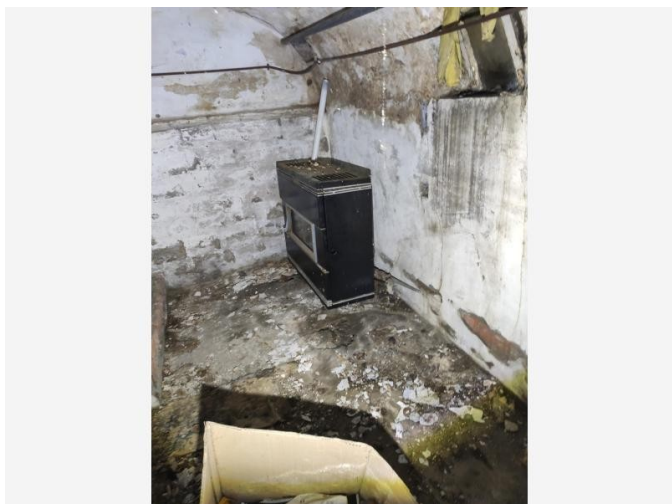
Kans op aanwezigheid van asbestverdachte dichtingen in kachel in kelder. Staalname niet mogelijk binnen het kader van een niet-destructieve inventaris.

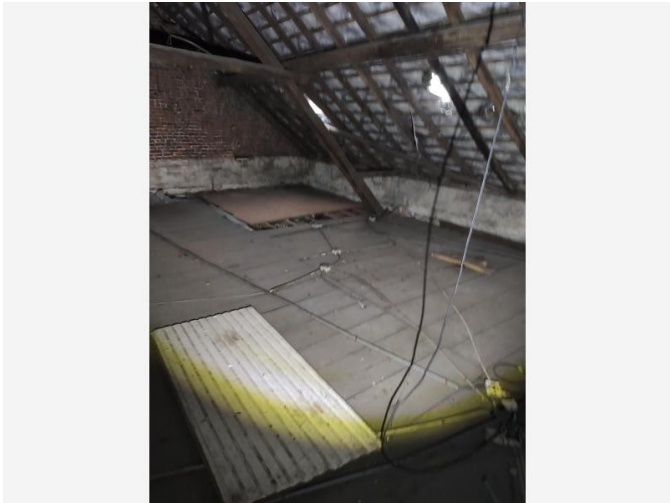
Er is geen (asbestverdacht) onderdak aanwezig.

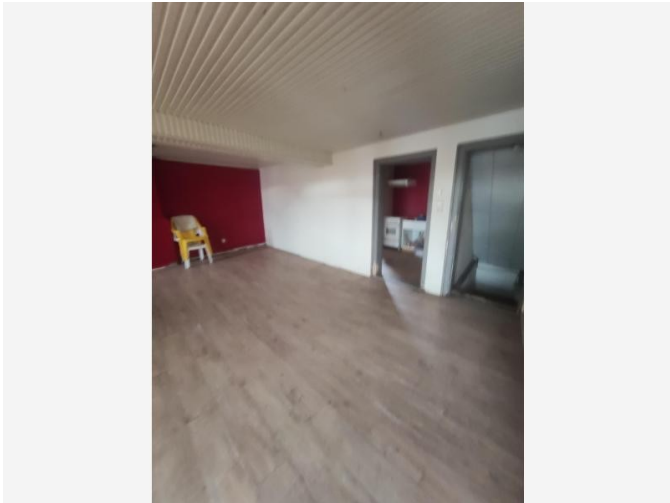
De plafonds van de woning zijn niet bepleisterd en niet-asbestverdacht.

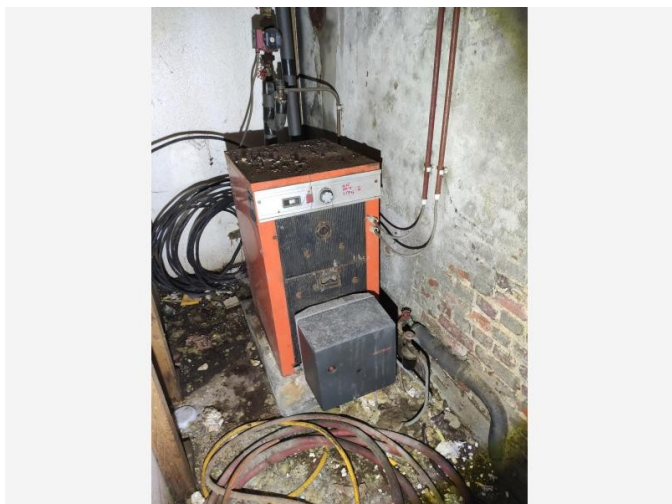
Kans op aanwezigheid van asbestverdachte afdichtingen in de verwarmingsketels in de opslagruimte. Staalname niet mogelijk.
