Asbestinventarisatetest

24048B0099/00S000 - Het betreft de opslagplaats op perceel 099/00S000 te Keerbergen, dewelke geen huisnummer heeft.

Attestnummer : 20241112-000406.000

Uitgegeven op : 12.11.2024

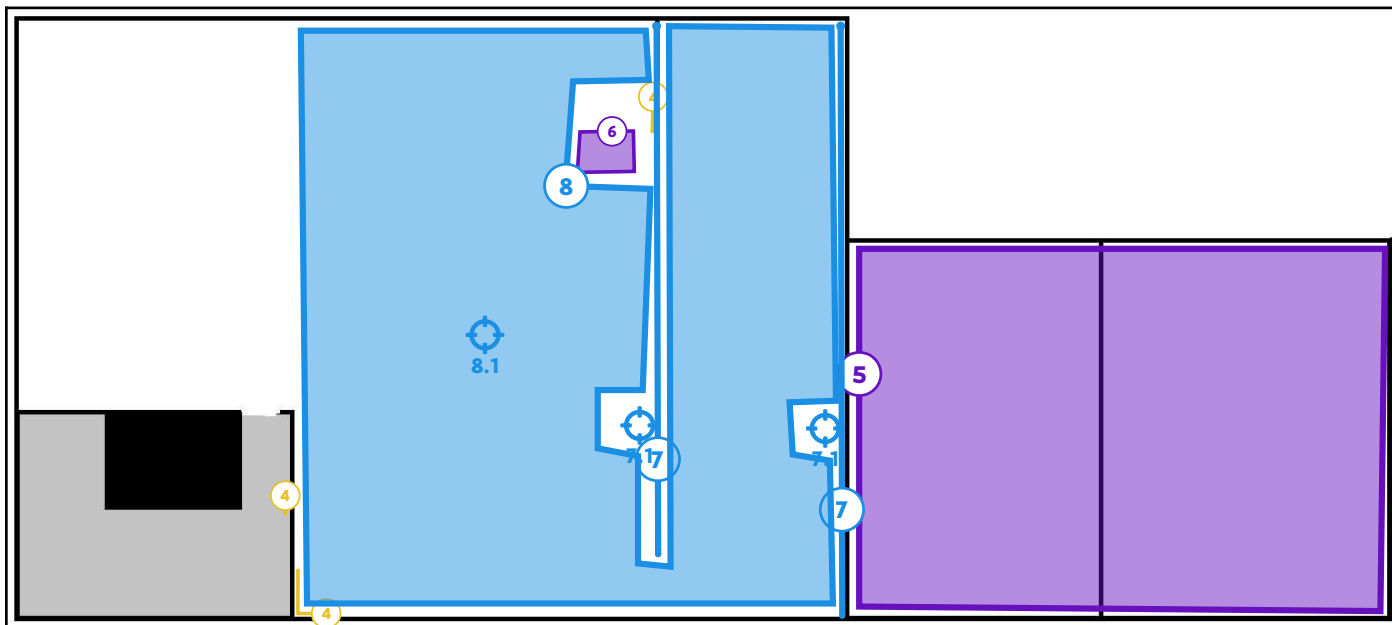
Plan 1.1: Gelijkvloers

Beschrijving	Type	Actie
4. Elektrisch materiaal	Asbestmateriaal	Zorgvuldig beheren
5. Lager deel	Advies	-
6. Afdichting verwarmingsketel	Advies	-
7. Pleisterwerk muren	Geen asbest	-
7.1 Code: 001	Mengmonster	-
8. Pleisterwerk plafonds	Geen asbest	-
8.1 Code: 002	Puntmonster	-

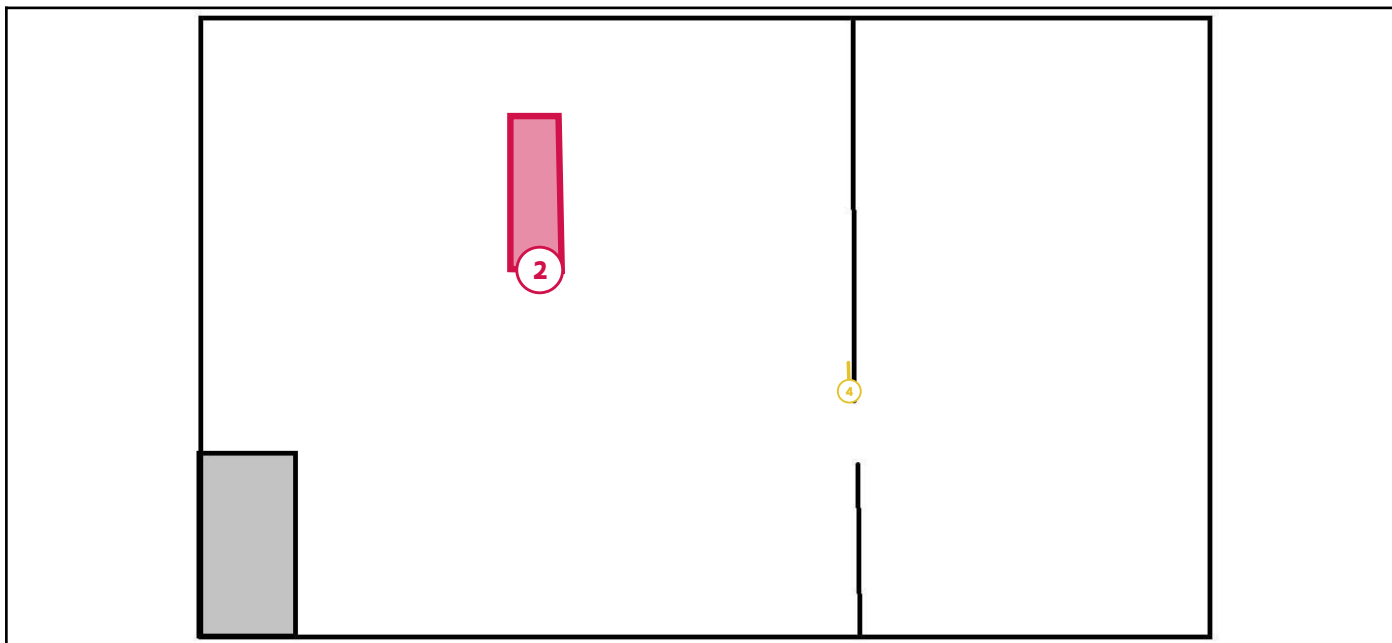
Plan 1.3: 1ste verdiep

Beschrijving	Type	Actie
2. Schouwpijp	Asbestmateriaal	Dringend verwijderen
4. Elektrisch materiaal	Asbestmateriaal	Zorgvuldig beheren

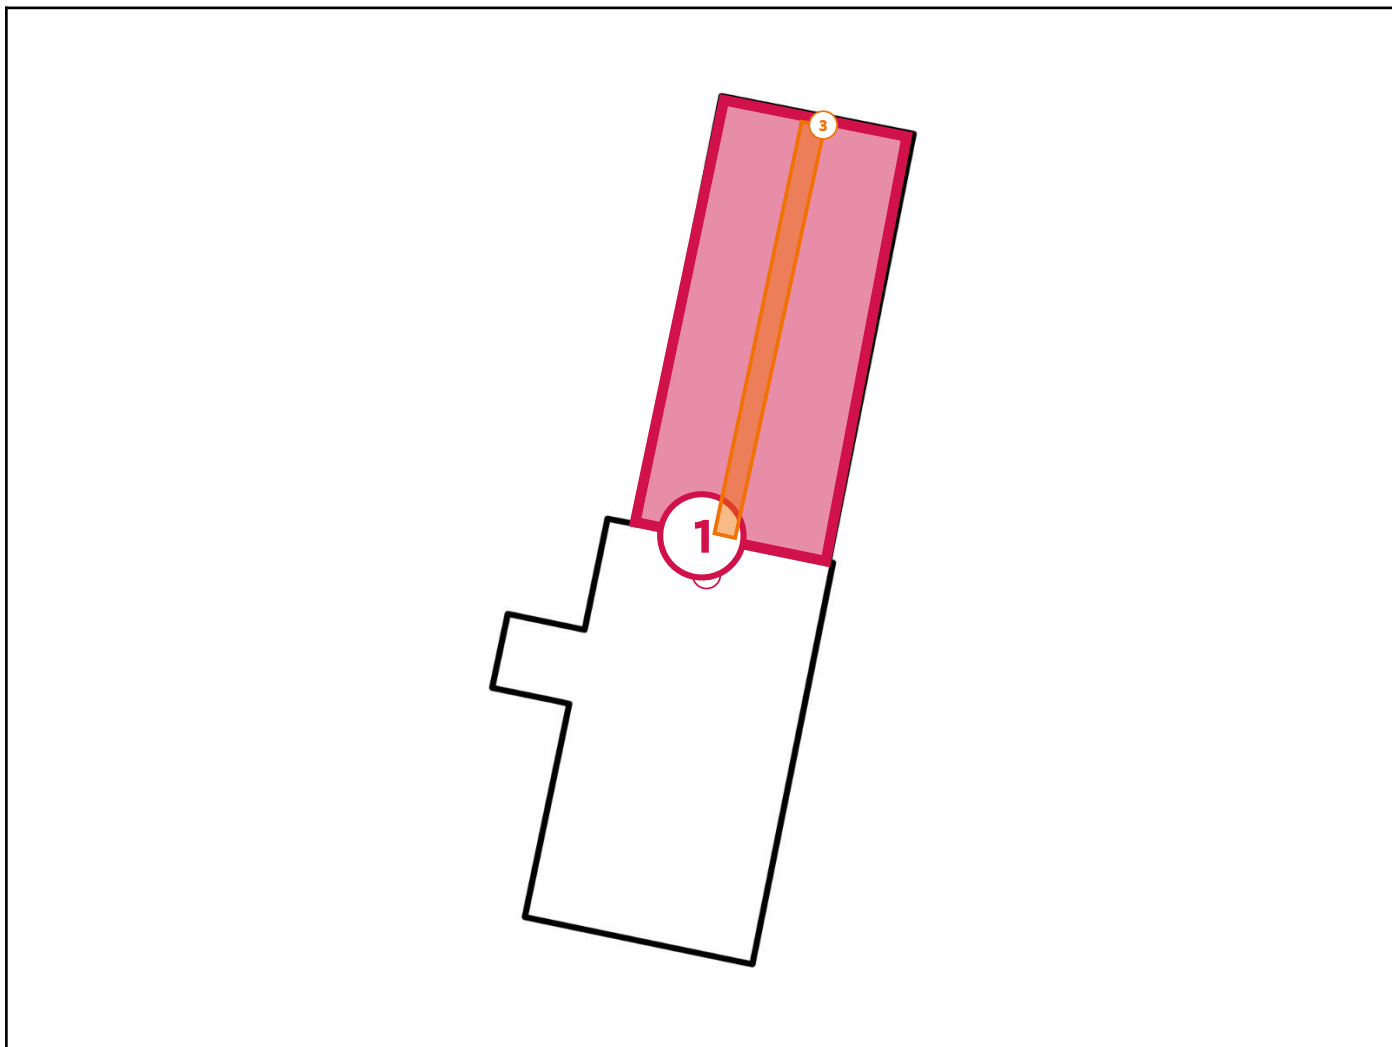
Plan 1.5: Bovenaanzicht

Beschrijving	Type	Actie
1. Golfplaten dak lager gedeelte	Asbestmateriaal	Dringend verwijderen
2. Schouwpijp	Asbestmateriaal	Dringend verwijderen
3. Daknok lager gedeelte	Asbestmateriaal	Verwijderen

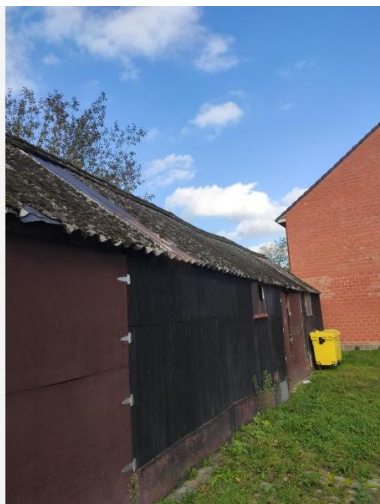
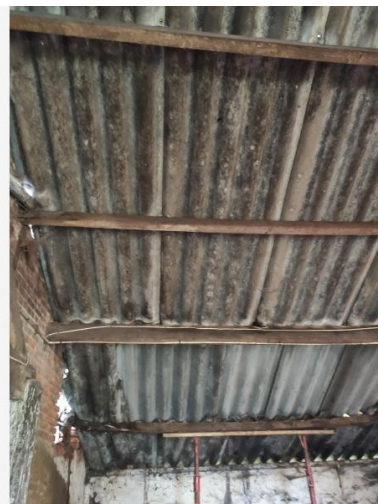
Het asbestmateriaal valt onder de mijlpaal van 2034.

Eindbeoordeling materiaalrisico	Hoog materiaalrisico en/of hoge kans op vezelvrijgave
---------------------------------	---

Gebondenheid	Categorie 1: hechtgebonden in oorsprong
Asbestsoort (vezeltype)	Crocidoliet aanwezig
Asbestconcentratie	Laag (< 50%)
Afschermingsgraad van het gehele materiaal	Geheel of deels (ook) vrij aan de binnenlucht
Toestand van het materiaal	Matig beschadigd, matig verweerd

Beschrijving	Golfplaten dak lager gedeelte
Omgeving	Grenst aan binnen- en buitenlucht
Primaire drager	Schuin dak
Asbestmateriaal	Dak- en gevelbekleding - Golfplaat
Bindmiddel van asbestmateriaal	Cement
Gebondenheid op basis van bindmiddel	Hecht
Hoeveelheid (oppervlakte - aantal)	<ul style="list-style-type: none">• 50,00 m² - 1 stuk
Totale oppervlakte	50,00 m ²
Eenvoudig bereikbaar	Ja
Bevestigingswijze	<ul style="list-style-type: none">• Geschroefd
Identificatiemethode	Vaststelling zonder monstername
Destructieve handeling voor identificatie	Nee
Opmerking	De hoeveelheid is geschat.

Dringend verwijderen

- Scherm in afwachting van verwijdering het asbestmateriaal af van luchtstromingen en verstoring: bijvoorbeeld door het te verpakken, te fixeren, af te dekken, signalisatie - afbakening aan te brengen, ...

- Eenvoudige handelingen: mag via doe-het-zelf of door werknemer(s) met opleidingsattest eenvoudige handelingen
Verwijderingsvoorschriften volgens Codex over het welzijn op het werk Art. VI.3-54.
- Eenvoudige handelingen: enkel door erkend asbestverwijderaar
Verwijderingsvoorschriften volgens Codex over het welzijn op het werk Art. VI.3-54.

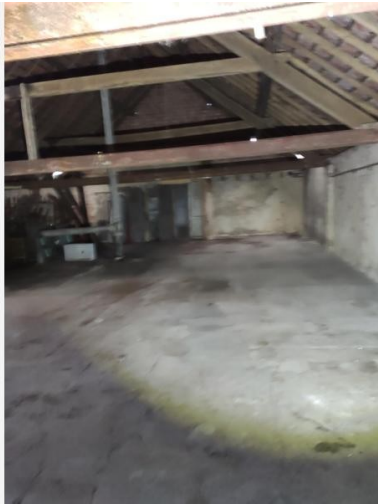
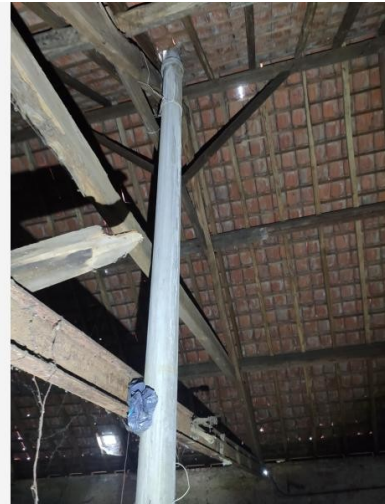
Het asbestmateriaal valt onder de mijlpaal van 2040.

Eindbeoordeling materiaalrisico	Hoog materiaalrisico en/of hoge kans op vezelvrijgave
---------------------------------	---

Gebondenheid	Categorie 1: hechtgebonden in oorsprong
Asbestsoort (vezeltype)	Crocidoliet aanwezig
Asbestconcentratie	Laag (< 50%)
Afschermingsgraad van het gehele materiaal	Geheel of deels (ook) vrij aan de binnenlucht
Toestand van het materiaal	Matig beschadigd, matig verweerd

Beschrijving	Schouwpijp
Omgeving	Grenst aan binnen- en buitenlucht
Primaire drager	HVAC infrastructuur en uitrusting
Asbestmateriaal	Buis, koker, leiding, pijp, doorvoer
Bindmiddel van asbestmateriaal	Cement
Gebondenheid op basis van bindmiddel	Hecht
Hoeveelheid (lengte - omtrek - dikte - aantal)	<ul style="list-style-type: none">• 2,00 m - 30,00 cm - 1,00 cm - 1 stuk• 8,00 m - 30,00 cm - 1,00 cm - 1 stuk
Totaal volume	0,03 m ³
Eenvoudig bereikbaar	Ja
Bevestigingswijze	<ul style="list-style-type: none">• Verlijmd, ingegoten, versmeerd
Identificatiemethode	Vaststelling zonder monstername
Destructieve handeling voor identificatie	Nee
Opmerking	Het betreft de cementbuizen zichtbaar op het 1ste verdiep en uit het dak. De hoeveelheid is geschat.

Dringend verwijderen

- Scherm in afwachting van verwijdering het asbestmateriaal af van luchtstromingen en verstoring: bijvoorbeeld door het te verpakken, te fixeren, af te dekken, signalisatie - afbakening aan te brengen, ...
- Voer bijkomende staalname(s) uit.

- Eenvoudige handelingen: enkel door erkend asbestverwijderaar
Verwijderingsvoorschriften volgens Codex over het welzijn op het werk Art. VI.3-54.

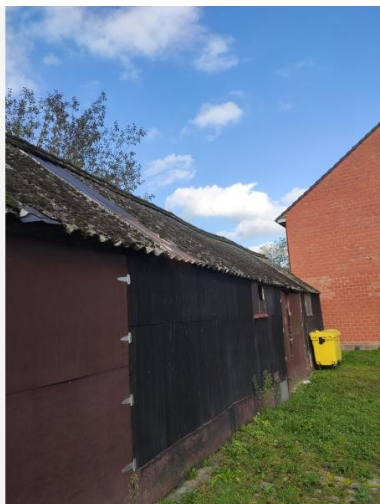
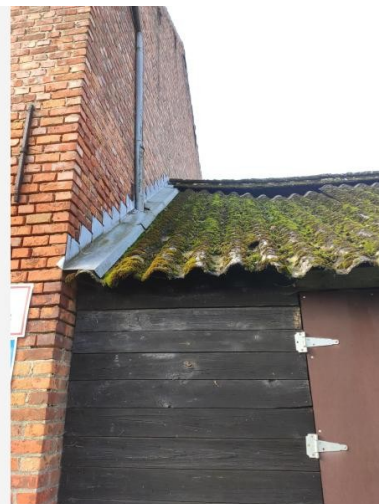
Het asbestmateriaal valt onder de mijlpaal van 2034.

Eindbeoordeling materiaalrisico	Verhoogd materiaalrisico en/of verhoogde kans op vezelvrijgave
---------------------------------	--

Gebondenheid	Categorie 1: hechtgebonden in oorsprong
Asbestsoort (vezeltype)	Crocidoliet aanwezig
Asbestconcentratie	Laag (< 50%)
Afschermingsgraad van het gehele materiaal	Geheel of deels vrij aan de buitenlucht
Toestand van het materiaal	Matig beschadigd, matig verweerd

Beschrijving	Daknok lager gedeelte
Omgeving	Buiten
Primaire drager	Schuin dak
Asbestmateriaal	Dak- en gevelbekleding - Nok, windveer, boeiboord
Bindmiddel van asbestmateriaal	Cement
Gebondenheid op basis van bindmiddel	Hecht
Hoeveelheid (oppervlakte - aantal)	<ul style="list-style-type: none">• 5,00 m² - 1 stuk
Totale oppervlakte	5,00 m ²
Eenvoudig bereikbaar	Ja
Bevestigingswijze	<ul style="list-style-type: none">• Geschroefd
Identificatiemethode	Vaststelling zonder monsternamen
Destructieve handeling voor identificatie	Nee
Opmerking	De hoeveelheid is geschat.

Verwijderen

- Zorg voor een veilig beheer. Vermijd het beschadigen van het asbestmateriaal. Controleer de toestand jaarlijks op wijzigingen.

- Eenvoudige handelingen: mag via doe-het-zelf of door werknemer(s) met opleidingsattest eenvoudige handelingen
Verwijderingsvoorschriften volgens Codex over het welzijn op het werk Art. VI.3-54.
- Eenvoudige handelingen: enkel door erkend asbestverwijderaar
Verwijderingsvoorschriften volgens Codex over het welzijn op het werk Art. VI.3-54.

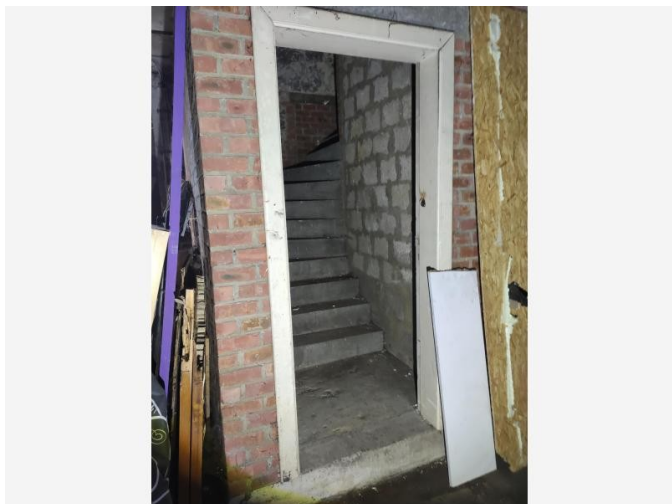
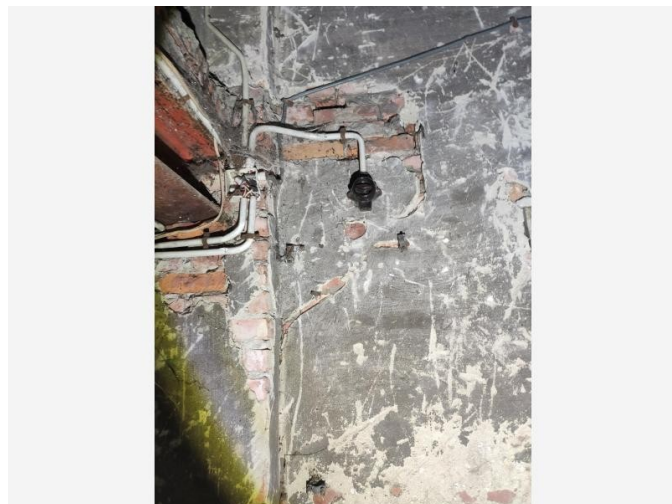
Het asbestmateriaal valt onder de mijlpaal van 2040.

Eindbeoordeling materiaalrisico	Laag materiaalrisico en/of verlaagde kans op vezelvrijgave
---------------------------------	--

Gebondenheid	Categorie 1: hechtgebonden in oorsprong
Asbestsoort (vezeltype)	Crocidoliet aanwezig
Asbestconcentratie	Laag (< 50%)
Afschermingsgraad van het gehele materiaal	Geheel of deels (ook) vrij aan de binnenlucht
Toestand van het materiaal	Onbeschadigd, niet verweerd

Beschrijving	Elektrisch materiaal
Omgeving	Binnen
Primaire drager	Communicatie en elektrische infrastructuur en uitrusting
Asbestmateriaal	Plaat, paneel, tablet - Type Bakeliet
Bindmiddel van asbestmateriaal	Kunststof of -hars
Gebondenheid op basis van bindmiddel	Hecht
Hoeveelheid (oppervlakte - dikte - aantal)	<ul style="list-style-type: none">• 0,50 m² - 0,30 cm - 1 stuk• 0,05 m² - 0,30 cm - 2 stuks
Totaal volume	0,002 m ³
Eenvoudig bereikbaar	Ja
Bevestigingswijze	<ul style="list-style-type: none">• Geschroefd
Identificatiemethode	Vaststelling zonder monsternamen
Destructieve handeling voor identificatie	Nee
Opmerking	Het betreft een schakelaar beneden aan de trap, bakjes aan de verwarmingsketel en enkele bakjes + schakelaars links van de ingang van het hoger gedeelte en een schakelaar op het 1 ste verdiep. De hoeveelheid is geschat.

Zorgvuldig beheren

- Zorg voor een veilig beheer. Vermijd het beschadigen van het asbestmateriaal. Controleer de toestand jaarlijks op wijzigingen.

- Eenvoudige handelingen: mag via doe-het-zelf of door werknemer(s) met opleidingsattest eenvoudige handelingen
Verwijderingsvoorschriften volgens Codex over het welzijn op het werk Art. VI.3-54.
- Eenvoudige handelingen: enkel door erkend asbestverwijderaar
Verwijderingsvoorschriften volgens Codex over het welzijn op het werk Art. VI.3-54.

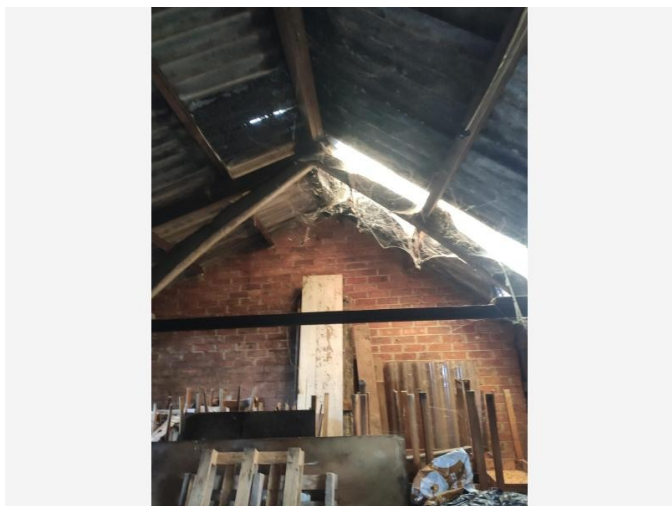
Er werden geen asbestverdachte materialen aangetroffen binnenin het lager gedeelte aan de rechterkant.

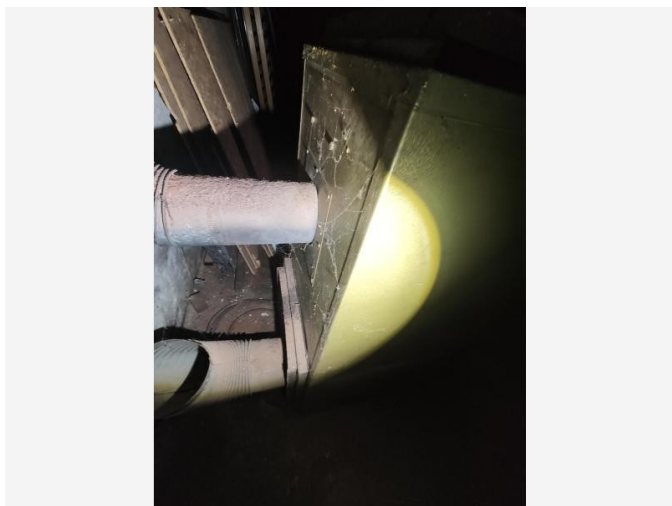
Kans op aanwezigheid van asbestverdacht afdichtingsmiddel in de verwarmingsketel. Staalname niet mogelijk binnen het kader van een niet-destructieve inventaris.

Identificatiemethode	Redelijk vermoeden
Primaire drager	HVAC infrastructuur en uitrusting
(Asbest)materiaal	Pakking, dichting

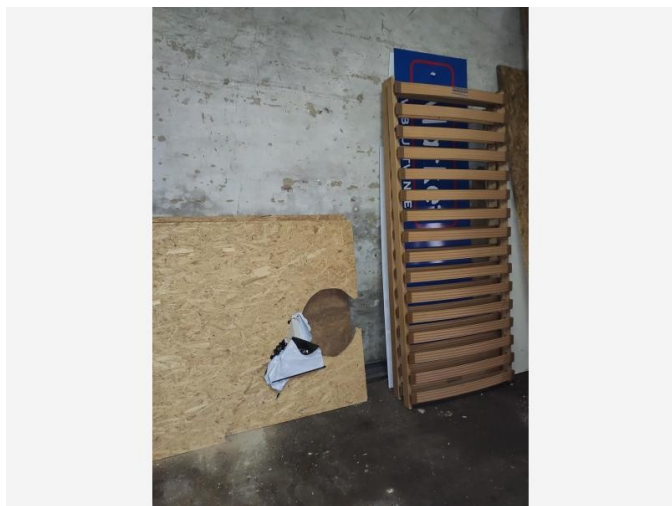
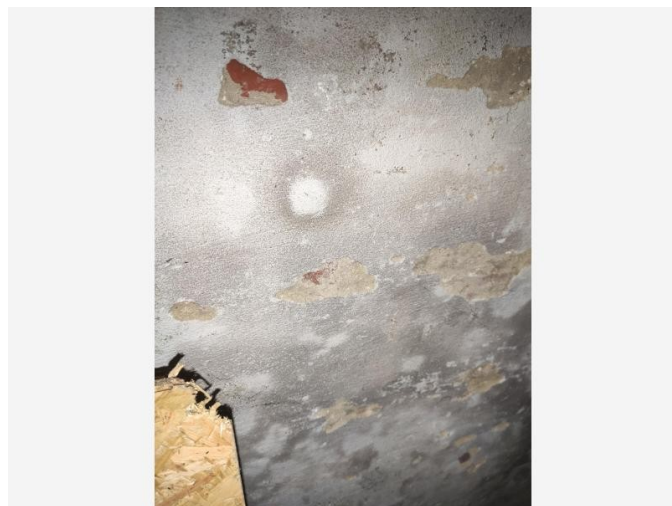
Geen asbest

#	Type	Referentie	Resultaat
7.1	Mengmonster	001	Geen asbest

Beschrijving	Pleisterwerk muren
Omgeving	Binnen
Primaire drager	Binnenwand
Bindmiddel van materiaal	Gips - kalk
Gebondenheid op basis van bindmiddel	Niet-hechtgebonden
Hoeveelheid (oppervlakte - dikte - aantal)	• 20,00 m ² - 0,50 cm - 3 stuks
Totaal volume	0,30 m ³
Identificatiemethode	Vaststelling met monstername
Destructieve handeling voor identificatie	Nee
Opmerking	De hoeveelheid is geschat.

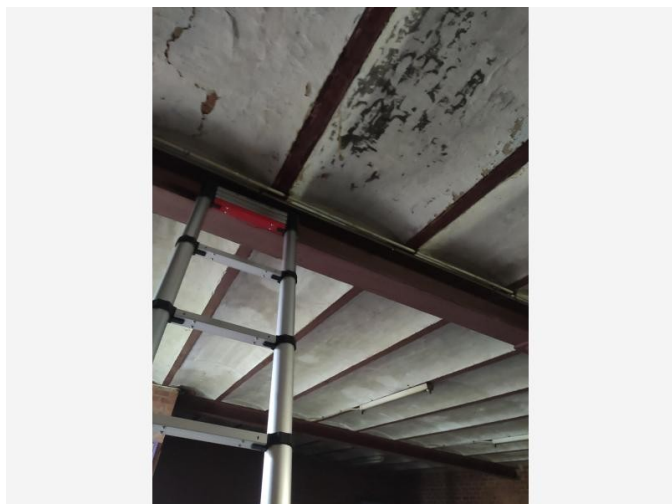
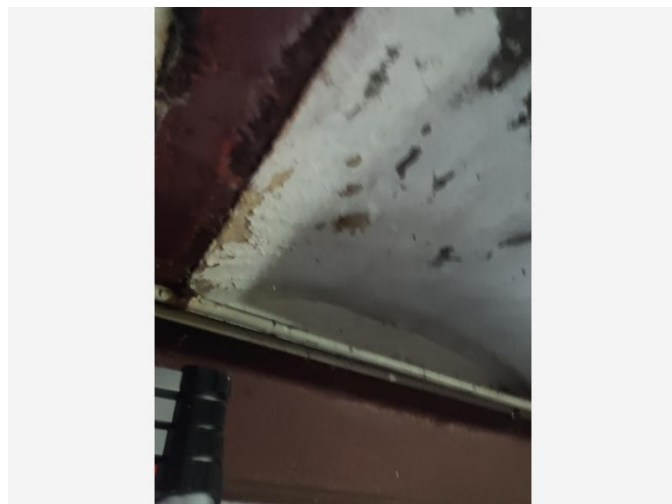
Geen asbest

#	Type	Referentie	Resultaat
8.1	Puntmonster	002	Geen asbest

Beschrijving	Pleisterwerk plafonds
Omgeving	Binnen
Primaire drager	Plafond
Bindmiddel van materiaal	Gips - kalk
Gebondenheid op basis van bindmiddel	Niet-hechtgebonden
Hoeveelheid (oppervlakte - dikte - aantal)	• 35,00 m ² - 2,00 cm - 1 stuk
Totaal volume	0,70 m ³
Identificatiemethode	Vaststelling met monstername
Destructieve handeling voor identificatie	Nee
Opmerking	De hoeveelheid is geschat.
