Asbestinventarisatetest

Kerkstraat 30, 3130 Begijnendijk

Attestnummer : 20250114-000127.000

Uitgegeven op : 14.01.2025

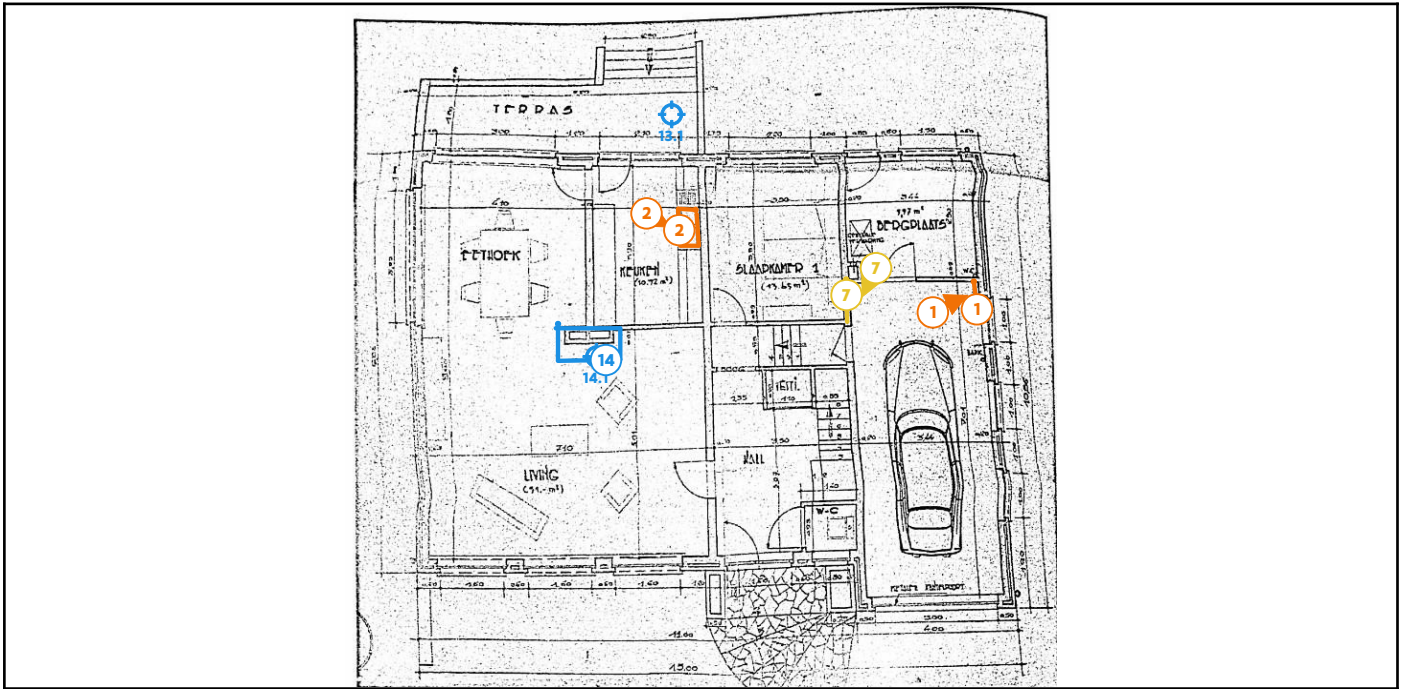
Plan 1.1: glv

Beschrijving	Type	Actie
1. zekeringkastje	Asbestmateriaal	Verwijderen
2. Coating spoelbak	Asbestmateriaal	Verwijderen
7. Bakeliet materiaal aanwezig	Asbestmateriaal	Zorgvuldig beheren
13. Roofing	Geen asbest	-
13.1 Code: M7	Puntmonster	-
14. Pleisterwerk schouw	Geen asbest	-
14.1 Code: M1	Puntmonster	-

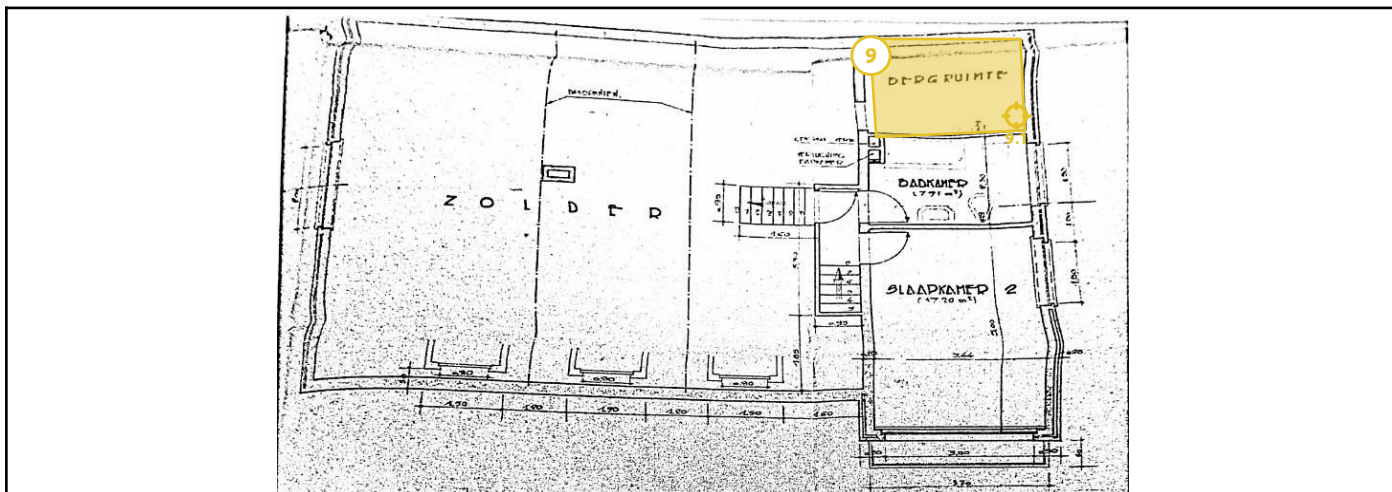
Plan 1.4: verdiep

Beschrijving	Type	Actie
9. Balatum vloer	Asbestmateriaal	Zorgvuldig beheren
9.1 Code: M5	Puntmonster	-

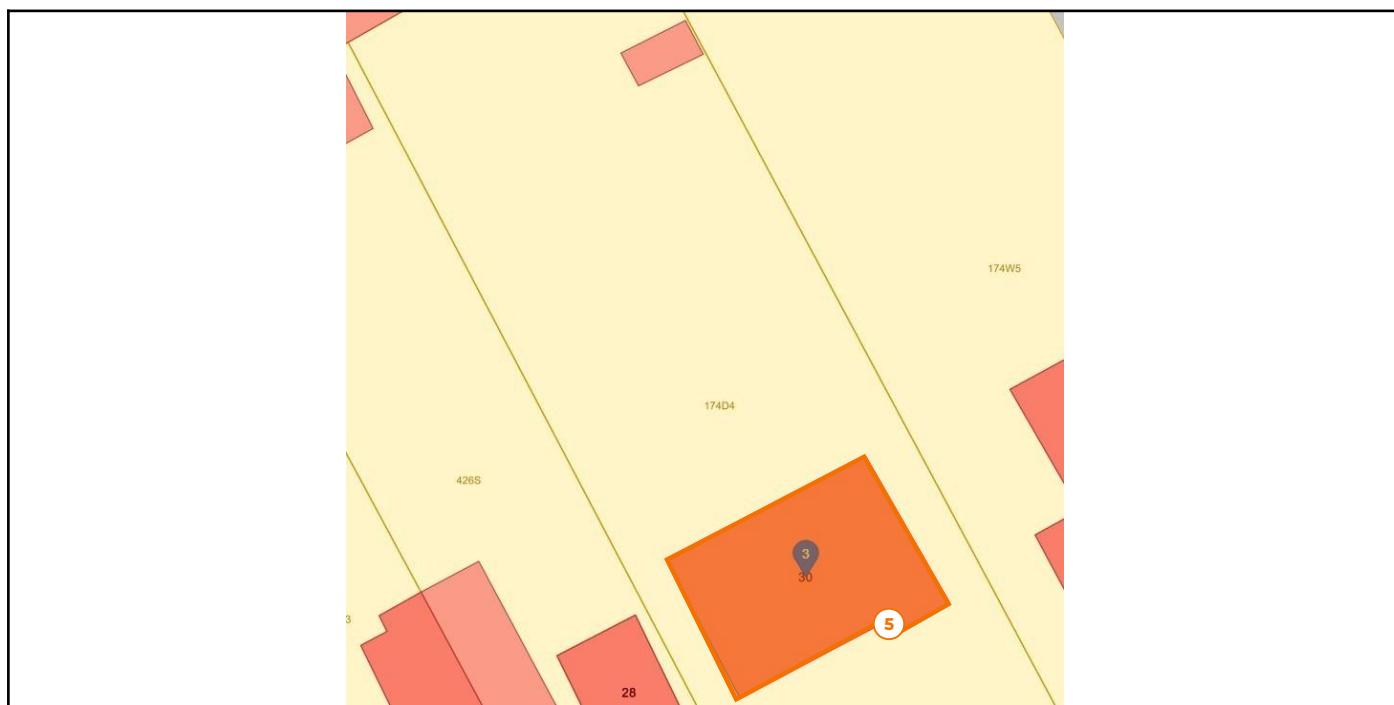
Plan 1.5: PG1

Beschrijving	Type	Actie
5. Dak bestaande uit leien	Asbestmateriaal	Verwijderen

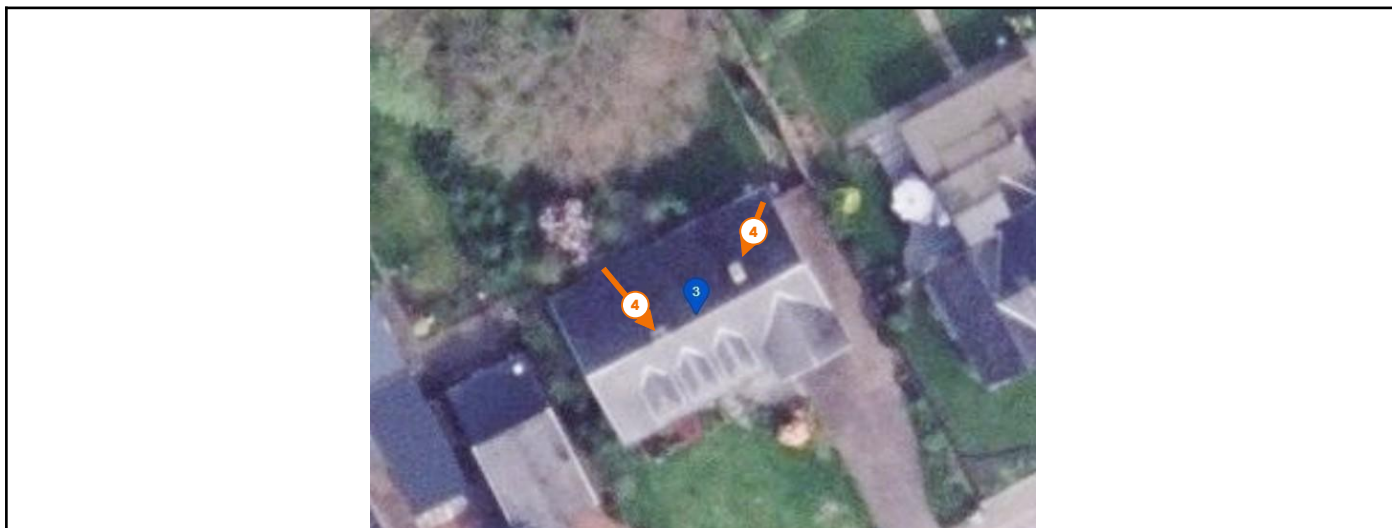
Plan 1.6: PG2

Beschrijving	Type	Actie
4. Schouw kleine kans op aanwezigheid asbest	Asbestmateriaal	Verwijderen

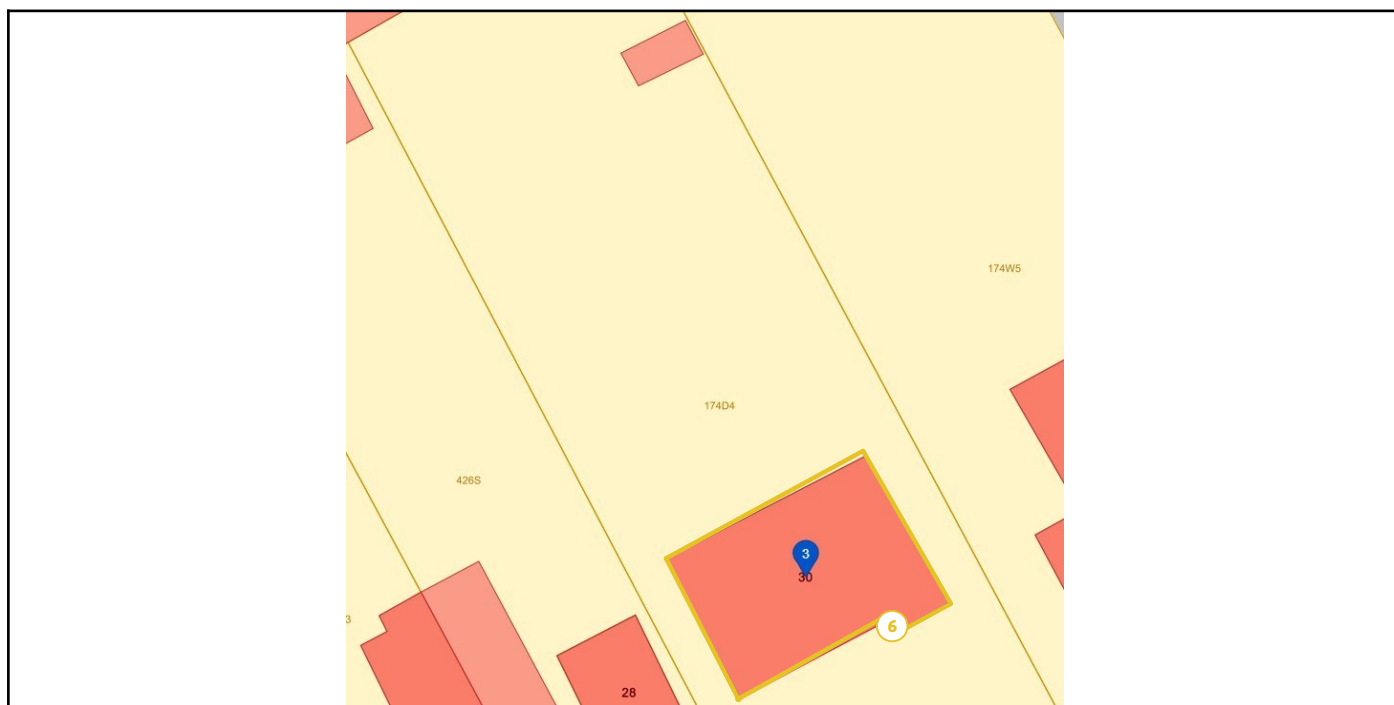
Plan 1.7: PG1

Beschrijving	Type	Actie
6. Vensterbanken	Asbestmateriaal	Zorgvuldig beheren

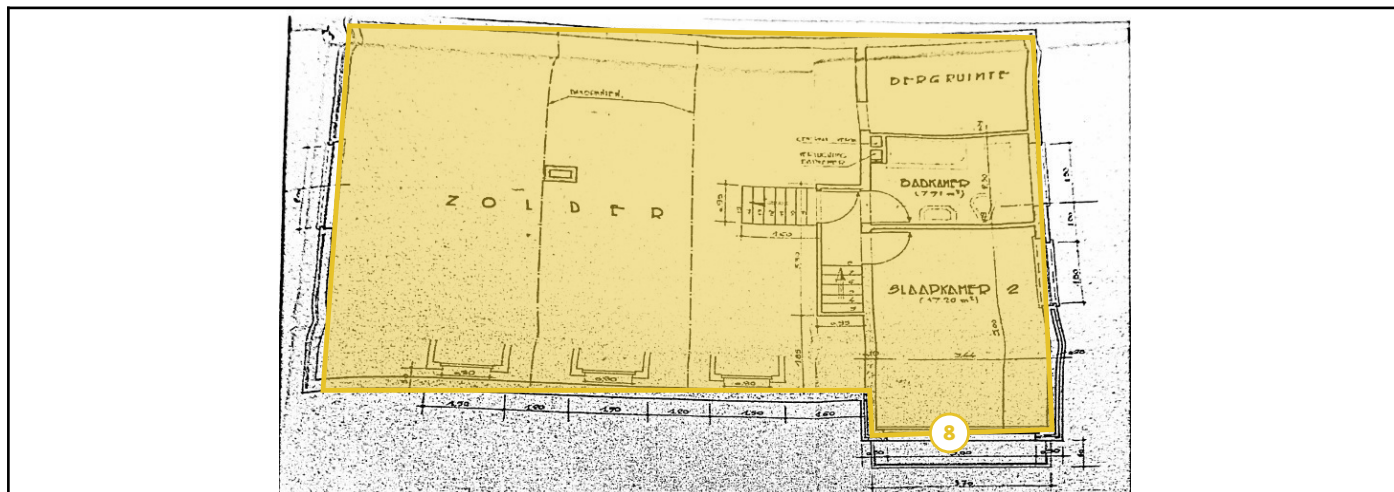
Plan 1.14: verdiep

Beschrijving	Type	Actie
8. valse wanden vedacht verdiep	Asbestmateriaal	Zorgvuldig beheren

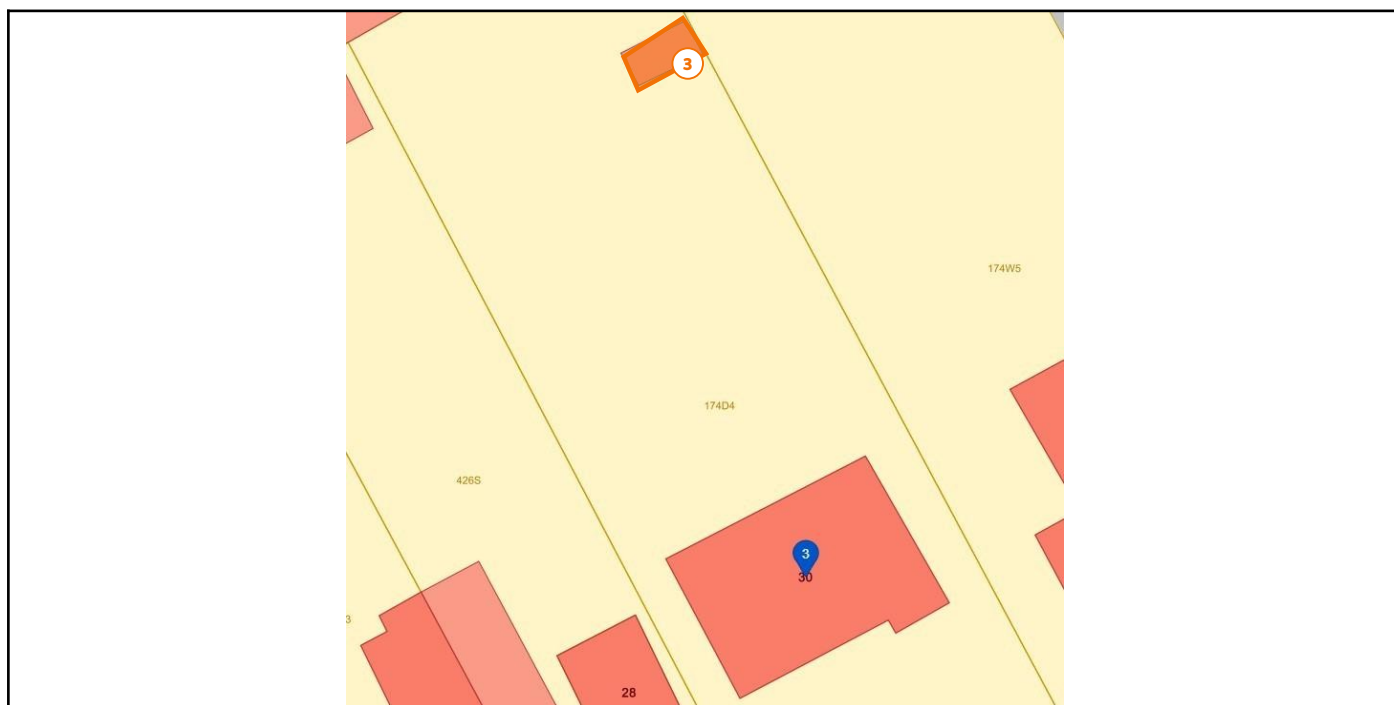
Plan 2.1: PG1

Beschrijving	Type	Actie
3. Dak bestaande uit golfplaten	Asbestmateriaal	Verwijderen

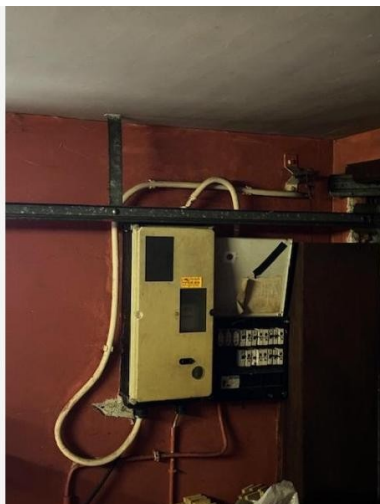
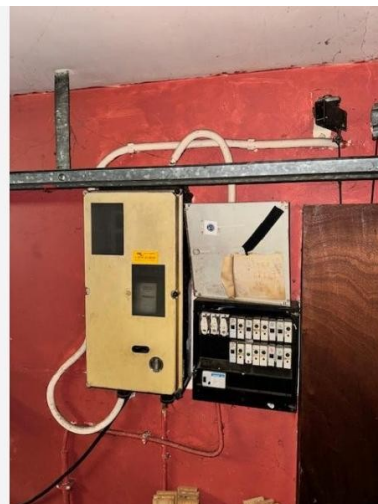
Eindbeoordeling materiaalrisico	Zeer laag materiaalrisico en/of zeer lage kans op vezelvrijgave
---------------------------------	---

Gebondenheid	Categorie 2: niet-hechtgebonden met matrix
Asbestsoort (vezeltype)	Alleen chrysotiel
Asbestconcentratie	Hoog ($\geq 50\%$)
Afschermingsgraad van het gehele materiaal	Stootvaste afscherming of omkasting
Toestand van het materiaal	Onbeschadigd, niet verweerd

Beschrijving	zekeringskastje
Omgeving	Binnen
Primaire drager	Binnenwand
Asbestmateriaal	Dak- en gevelbekleding - Plaat
Bindmiddel van asbestmateriaal	Karton - papier - viltachtig
Gebondenheid op basis van bindmiddel	Niet-hechtgebonden
Hoeveelheid (gewicht - aantal)	<ul style="list-style-type: none">• 0,01 kg - 1 stuk
Totaal gewicht	0,01 kg
Eenvoudig bereikbaar	Ja
Bevestigingswijze	<ul style="list-style-type: none">• Geklemd• Onbekend
Identificatiemethode	Vaststelling zonder monstername
Destructieve handeling voor identificatie	Nee
Opmerking	<p>Er is een kleine kans dat er in de oude zekeringskast asbesthoudende brandplaatjes kunnen zitten.</p> <p>Indien dit het geval is is de hoeveelheid relatief klein.</p>

- Zorg voor een veilig beheer. Vermijd het beschadigen van het asbestmateriaal. Controleer de toestand jaarlijks op wijzigingen.

- Eenvoudige handelingen: mag via doe-het-zelf of door werknemer(s) met opleidingsattest eenvoudige handelingen
Verwijdering

Loshalen: Demonteer de zekeringkast voorzichtig. Behandel asbesthoudende brandplaatjes met zorg om breken en vezelverspreiding te voorkomen.

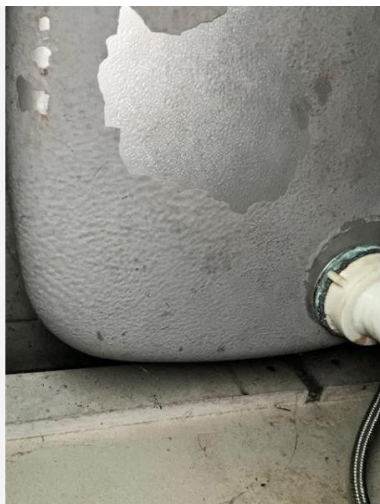
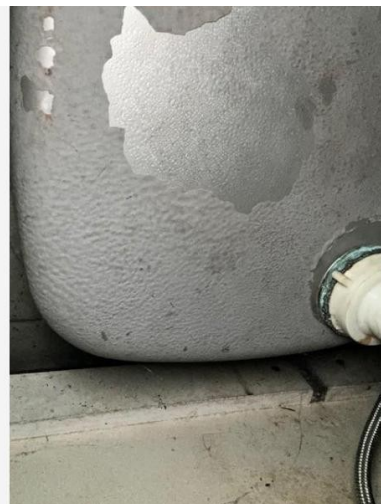
Eindbeoordeling materiaalrisico	Verhoogd materiaalrisico en/of verhoogde kans op vezelvrijgave
---------------------------------	--

Gebondenheid	Categorie 1: hechtgebonden in oorsprong
Asbestsoort (vezeltype)	Crocidoliet aanwezig
Asbestconcentratie	Laag (< 50%)
Afschermingsgraad van het gehele materiaal	Geheel of deels (ook) vrij aan de binnenlucht
Toestand van het materiaal	Licht beschadigd, licht verweerd. Intact calciumsilicaatmateriaal of categorie III 'gebondenheid'

Beschrijving	Coating spoelbak
Omgeving	Binnen
Primaire drager	Inrichting (meubilair, ...)
Asbestmateriaal	In-situ afwerkingslagen - Verf, coating
Bindmiddel van asbestmateriaal	Coating
Gebondenheid op basis van bindmiddel	Hecht
Hoeveelheid (gewicht - aantal)	<ul style="list-style-type: none">• 0,50 kg - 1 stuk
Totaal gewicht	0,50 kg
Eenvoudig bereikbaar	Ja
Bevestigingswijze	<ul style="list-style-type: none">• Verlijmd, ingegoten, versmeerd
Identificatiemethode	Vaststelling zonder monstername Motivatie: Op vraag van de eigenaar-opdrachtgever werd geen monstername uitgevoerd
Destructieve handeling voor identificatie	Nee
Opmerking	Het materiaal bevat hoogstwaarschijnlijk asbest.

- Zorg voor een veilig beheer en verwijder dit asbestmateriaal wanneer het bij werken eenvoudig bereikbaar wordt. Controleer de toestand jaarlijks op wijzigingen.

- Eenvoudige handelingen: mag via doe-het-zelf of door werknemer(s) met opleidingsattest eenvoudige handelingen
Deze toepassing kan door een aannemer die over een opleidingsattest eenvoudige handelingen beschikt of door een particulier (doe-het-zelf), verwijderd worden indien er geen verhoogd risico op vrijgave van asbestvezels (max. concentratie 0,01 vezels/cm³ - CODEX Art. VI.3-54) ontstaat en de toepassing voorafgaand wordt gefixeerd/bevochtigd; de individuele elementen zonder machinale werktuigen en zonder breken of gooien een voor een losgemaakt worden; en ten slotte in gesloten verpakking weggevoerd worden naar een erkend afvalpunt (recyclagepark).

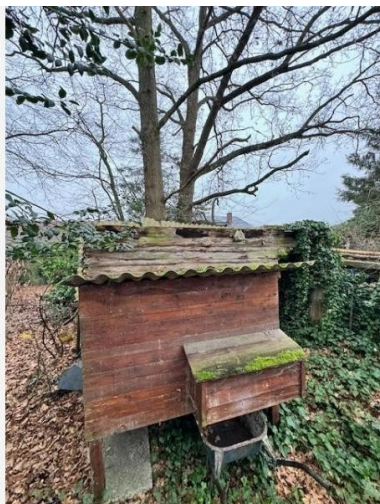
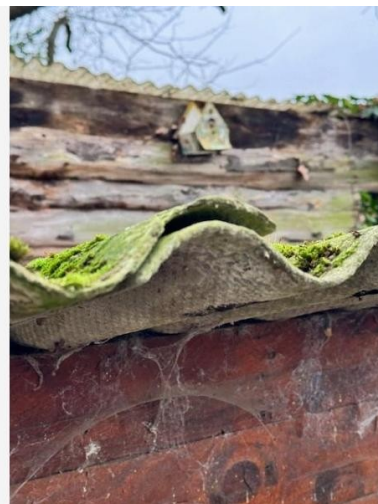
Eindbeoordeling materiaalrisico	Verhoogd materiaalrisico en/of verhoogde kans op vezelvrijgave
---------------------------------	--

Gebondenheid	Categorie 1: hechtgebonden in oorsprong
Asbestsoort (vezeltype)	Crocidoliet aanwezig
Asbestconcentratie	Laag (< 50%)
Afschermingsgraad van het gehele materiaal	Geheel of deels vrij aan de buitenlucht
Toestand van het materiaal	Matig beschadigd, matig verweerd

Beschrijving	Dak bestaande uit golfplaten
Omgeving	Buiten
Primaire drager	Schuin dak
Asbestmateriaal	Dak- en gevelbekleding - Golfplaat
Bindmiddel van asbestmateriaal	Cement
Gebondenheid op basis van bindmiddel	Hecht
Hoeveelheid (oppervlakte - aantal)	<ul style="list-style-type: none">• 13,00 m² - 1 stuk
Totale oppervlakte	13,00 m ²
Eenvoudig bereikbaar	Ja
Bevestigingswijze	<ul style="list-style-type: none">• Geklemd• Geschroefd
Identificatiemethode	Vaststelling zonder monsternamen
Destructieve handeling voor identificatie	Nee
Opmerking	De hoeveelheid is een schatting en kan afwijken van de werkelijke toestand.

- Verwijder dit asbestmateriaal zo snel mogelijk. Volg de toestand goed op.
- Hemelwater dat afspoelt van asbestcement daken of gevels kan asbestdeeltjes bevatten. Gebruik het enkel voor gesloten circuits (bv. spoelen toiletten). Reinig na het vervangen van het dak of de gevel de dakgoten en regenwaterput of -ton om asbesthoudend sediment of slib te verwijderen

- Eenvoudige handelingen: mag via doe-het-zelf of door werknemer(s) met opleidingsattest eenvoudige handelingen
Deze toepassing kan door een aannemer die over een opleidingsattest eenvoudige handelingen beschikt of door een particulier (doe-het-zelf), verwijderd worden indien er geen verhoogd risico op vrijgave van asbestvezels (max. concentratie 0,01 vezels/cm³ - CODEX Art. VI.3-54) ontstaat en de toepassing voorafgaand wordt gefixeerd/bevochtigd; de individuele elementen zonder machinale werktuigen en zonder breken of gooien een voor een losgemaakt worden; en ten slotte in gesloten verpakking weggevoerd worden naar een erkend afvalpunt (recyclagepark).

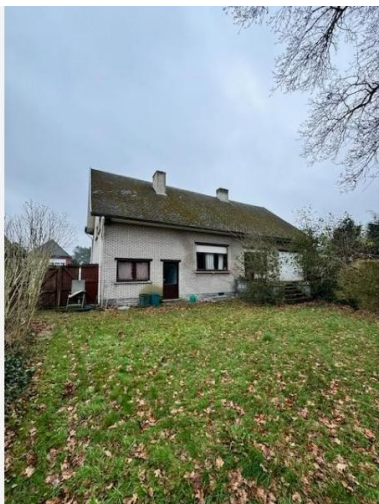
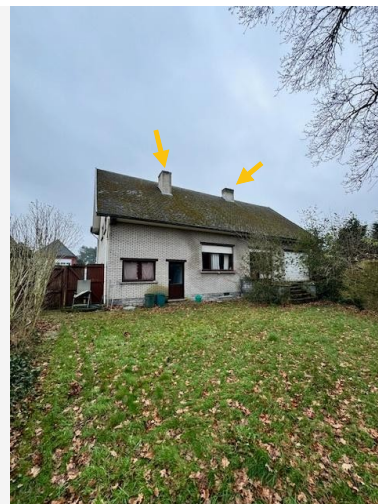
Beschrijving	Schouw kleine kans op aanwezigheid asbest
Omgeving	Buiten
Primaire drager	Schuin dak
Asbestmateriaal	Rookgaskanaal
Bindmiddel van asbestmateriaal	Cement
Gebondenheid op basis van bindmiddel	Hecht
Hoeveelheid (lengte - omtrek - dikte - aantal)	<ul style="list-style-type: none">• 4,00 m - 15,00 cm - 0,39 cm - 2 stuks
Totaal volume	0,005 m ³
Eenvoudig bereikbaar	Ja
Bevestigingswijze	<ul style="list-style-type: none">• Verlijmd, ingegoten, versmeerd
Identificatiemethode	Vaststelling zonder monsternamen
Destructieve handeling voor identificatie	Nee
Opmerking	<p>De precieze lengte kan afwijken.</p> <p>Er is een kleine kans dat hier nog asbest aanwezig kan zijn.</p> <p>Visueel was dit niet mogelijk te onderzoeken.</p>

- Zorg voor een veilig beheer en verwijder dit asbestmateriaal wanneer het bij werken eenvoudig bereikbaar wordt. Controleer de toestand jaarlijks op wijzigingen.
- Voer bijkomende staalname(s) uit.

- Eenvoudige handelingen: mag via doe-het-zelf of door werknemer(s) met opleidingsattest eenvoudige handelingen
Deze toepassing kan door een aannemer die over een opleidingsattest eenvoudige handelingen beschikt of door een particulier (doe-het-zelf), verwijderd worden indien er geen verhoogd risico op vrijgave van asbestvezels (max. concentratie 0,01 vezels/cm³ - CODEX Art. VI.3-54) ontstaat en de toepassing voorafgaand wordt gefixeerd/bevochtigd; de individuele elementen zonder machinale werktuigen en zonder breken of gooien een voor een losgemaakt worden; en ten slotte in gesloten verpakking weggevoerd worden naar een erkend afvalpunt (recyclagepark).

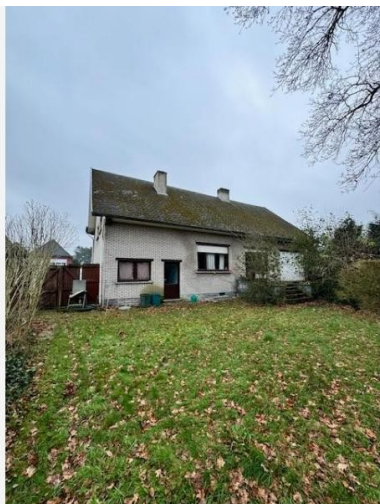
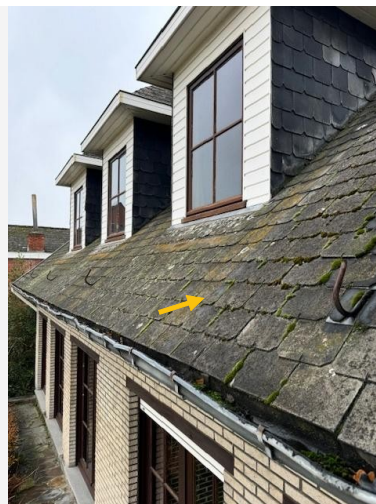
Beschrijving	Dak bestaande uit leien
Omgeving	Buiten
Primaire drager	Schuin dak
Asbestmateriaal	Dak- en gevelbekleding - Lei, shingle
Bindmiddel van asbestmateriaal	Cement
Gebondenheid op basis van bindmiddel	Hecht
Hoeveelheid (oppervlakte - aantal)	<ul style="list-style-type: none">• 156,00 m² - 1 stuk
Totale oppervlakte	156,00 m ²
Eenvoudig bereikbaar	Ja
Bevestigingswijze	<ul style="list-style-type: none">• Geklemd• Geschroefd
Identificatiemethode	Vaststelling zonder monsternamen
Destructieve handeling voor identificatie	Nee
Opmerking	De hoeveelheid is een schatting en kan afwijken van de werkelijke toestand.

- Eenvoudige handelingen: mag via doe-het-zelf of door werknemer(s) met opleidingsattest eenvoudige handelingen
Deze toepassing kan door een aannemer die over een opleidingsattest eenvoudige handelingen beschikt of door een particulier (doe-het-zelf), verwijderd worden indien er geen verhoogd risico op vrijgave van asbestvezels (max. concentratie 0,01 vezels/cm³ - CODEX Art. VI.3-54) ontstaat en de toepassing voorafgaand wordt gefixeerd/bevochtigd; de individuele elementen zonder machinale werktuigen en zonder breken of gooien een voor een losgemaakt worden; en ten slotte in gesloten verpakking weggevoerd worden naar een erkend afvalpunt (recyclagepark).

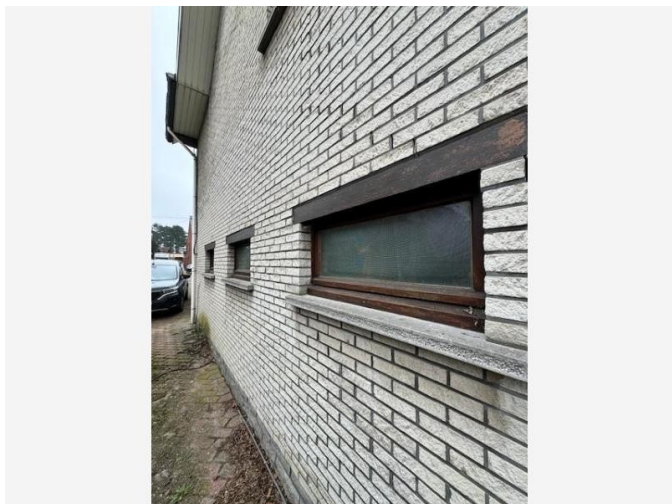
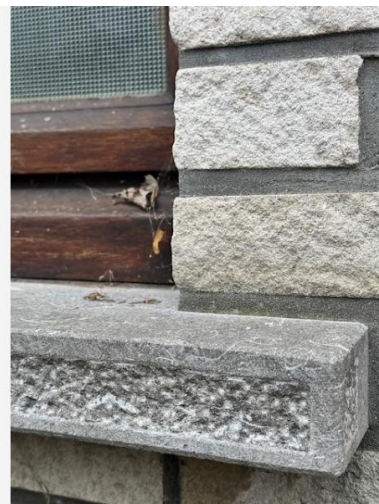
Beschrijving	Vensterbanken
Omgeving	Buiten
Primaire drager	Wandopening verticaal (raam, deur, ...)
Asbestmateriaal	Plaat, paneel, tablet - Type Massal
Bindmiddel van asbestmateriaal	Cement
Gebondenheid op basis van bindmiddel	Hecht
Hoeveelheid (oppervlakte - dikte - aantal)	<ul style="list-style-type: none">• 20,00 m² - 2,00 cm - 1 stuk
Totaal volume	0,40 m ³
Eenvoudig bereikbaar	Ja
Bevestigingswijze	<ul style="list-style-type: none">• Verlijmd, ingegoten, versmeerd
Identificatiemethode	Vaststelling zonder monsternamen
Destructieve handeling voor identificatie	Nee
Opmerking	<p>De hoeveelheid is een schatting en kan afwijken van de werkelijke toestand.</p> <p>Er is een kans dat de vensterbanken asbesthoudende materialen bevatten aangezien deze gedecoreerd zijn. (zie foto)</p> <p>Deze bevinden zich rondom de gehele woning.</p>

- Eenvoudige handelingen: mag via doe-het-zelf of door werknemer(s) met opleidingsattest eenvoudige handelingen
Deze toepassing kan door een aannemer die over een opleidingsattest eenvoudige handelingen beschikt of door een particulier (doe-het-zelf), verwijderd worden indien er geen verhoogd risico op vrijgave van asbestvezels (max. concentratie 0,01 vezels/cm³ - CODEX Art. VI.3-54) ontstaat en de toepassing voorafgaand wordt gefixeerd/bevochtigd; de individuele elementen zonder machinale werktuigen en zonder breken of gooien een voor een losgemaakt worden; en ten slotte in gesloten verpakking weggevoerd worden naar een erkend afvalpunt (recyclagepark).

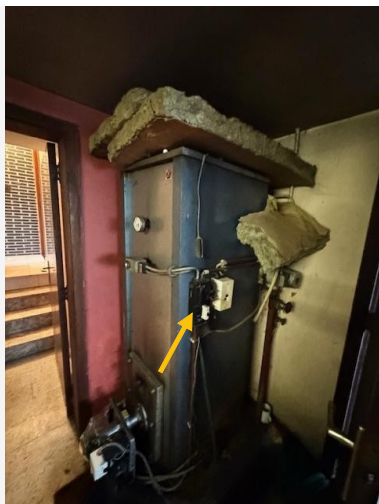
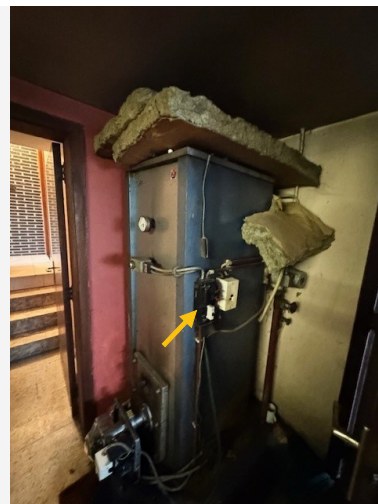
Beschrijving	Bakeliet materiaal aanwezig
Omgeving	Binnen
Primaire drager	Communicatie en elektrische infrastructuur en uitrusting
Asbestmateriaal	Plaat, paneel, tablet - Type Bakeliet
Bindmiddel van asbestmateriaal	Kunststof of -hars
Gebondenheid op basis van bindmiddel	Hecht
Hoeveelheid (oppervlakte - dikte - aantal)	• 0,10 m ² - 1,00 cm - 5 stuks
Totaal volume	0,005 m ³
Eenvoudig bereikbaar	Ja
Bevestigingswijze	• Geschroefd
Identificatiemethode	Vaststelling zonder monsternamen
Destructieve handeling voor identificatie	Nee
Opmerking	De hoeveelheid is een schatting. Bakeliet materiaal is aanwezig in de woning.

- Eenvoudige handelingen: mag via doe-het-zelf of door werknemer(s) met opleidingsattest eenvoudige handelingen
Deze toepassing kan door een aannemer die over een opleidingsattest eenvoudige handelingen beschikt of door een particulier (doe-het-zelf), verwijderd worden indien er geen verhoogd risico op vrijgave van asbestvezels (max. concentratie 0,01 vezels/cm³ - CODEX Art. VI.3-54) ontstaat en de toepassing voorafgaand wordt gefixeerd/bevochtigd; de individuele elementen zonder machinale werktuigen en zonder breken of gooien een voor een losgemaakt worden; en ten slotte in gesloten verpakking weggevoerd worden naar een erkend afvalpunt (recyclagepark).

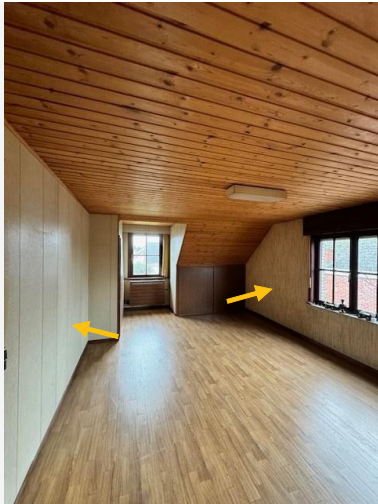
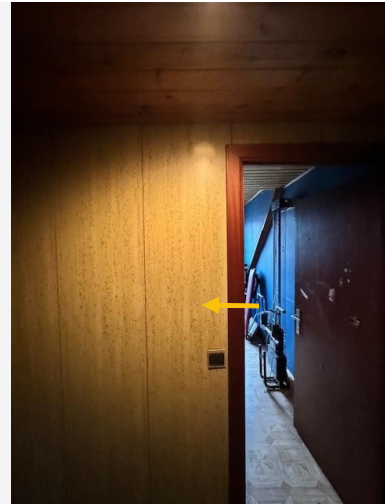
Beschrijving	valse wanden vedacht verdiep
Omgeving	Binnen
Primaire drager	Binnenwand
Asbestmateriaal	cement
Bindmiddel van asbestmateriaal	Cement
Gebondenheid op basis van bindmiddel	Hecht
Hoeveelheid (gewicht - aantal)	<ul style="list-style-type: none">• 99,99 kg - 1 stuk
Totaal gewicht	99,99 kg
Eenvoudig bereikbaar	Ja
Bevestigingswijze	<ul style="list-style-type: none">• Geklemd• Genageld, geniet
Identificatiemethode	Vaststelling zonder monstername
Destructieve handeling voor identificatie	Nee
Opmerking	<p>De wandplaten gebruikt voor kamers te maken kunnen mogelijks asbesthoudend materiaal zijn.</p> <p>Voer bijkomende staalname uit voor bevetiging hiervan.</p> <p>Aanwezig op het 1ste verdiep. (zie foto)</p>

- Eenvoudige handelingen: mag via doe-het-zelf of door werknemer(s) met opleidingsattest eenvoudige handelingen
Deze toepassing kan door een aannemer die over een opleidingsattest eenvoudige handelingen beschikt of door een particulier (doe-het-zelf), verwijderd worden indien er geen verhoogd risico op vrijgave van asbestvezels (max. concentratie 0,01 vezels/cm³ - CODEX Art. VI.3-54) ontstaat en de toepassing voorafgaand wordt gefixeerd/bevochtigd; de individuele elementen zonder machinale werktuigen en zonder breken of gooien een voor een losgemaakt worden; en ten slotte in gesloten verpakking weggevoerd worden naar een erkend afvalpunt (recyclagepark).

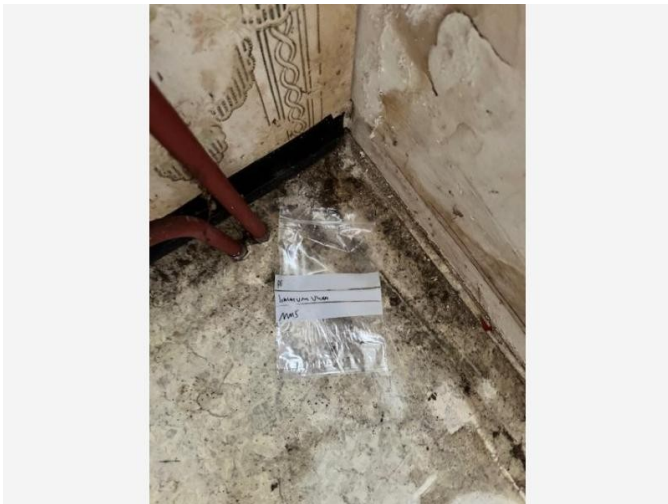
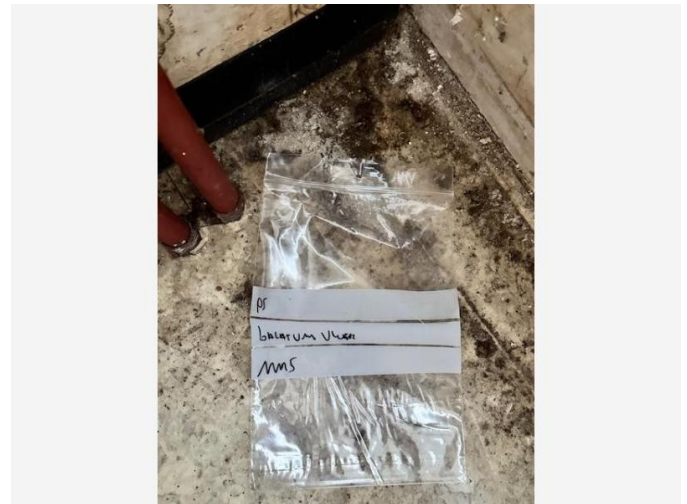
Beschrijving	Balatum vloer
Omgeving	Binnen
Primaire drager	Vloer
Asbestmateriaal	Prefab - afwerking - Vloerzeil
Bindmiddel van asbestmateriaal	Kunststof of -hars
Gebondenheid op basis van bindmiddel	Hecht
Hoeveelheid (oppervlakte - aantal)	<ul style="list-style-type: none">• 20,00 m² - 1 stuk
Totale oppervlakte	20,00 m ²
Eenvoudig bereikbaar	Ja
Bevestigingswijze	<ul style="list-style-type: none">• Verlijmd, ingegoten, versmeerd
Identificatiemethode	Vaststelling met monstername
Destructieve handeling voor identificatie	Nee
Opmerking	Het bemonsterde materiaal bevat asbest.

- Eenvoudige handelingen: mag via doe-het-zelf of door werknemer(s) met opleidingsattest eenvoudige handelingen
Deze toepassing kan door een aannemer die over een opleidingsattest eenvoudige handelingen beschikt of door een particulier (doe-het-zelf), verwijderd worden indien er geen verhoogd risico op vrijgave van asbestvezels (max. concentratie 0,01 vezels/cm³ - CODEX Art. VI.3-54) ontstaat en de toepassing voorafgaand wordt gefixeerd/bevochtigd; de individuele elementen zonder machinale werktuigen en zonder breken of gooien een voor een losgemaakt worden; en ten slotte in gesloten verpakking weggevoerd worden naar een erkend afvalpunt (recyclagepark).
