# Asbestinventarisatattest

Stationsstraat 38A, 3150 Haacht

Attestnummer : 20251021-000476.000

Uitgegeven op : 21.10.2025

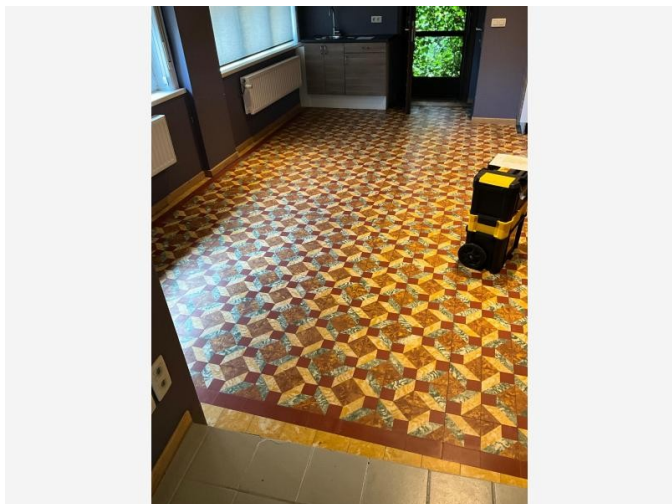
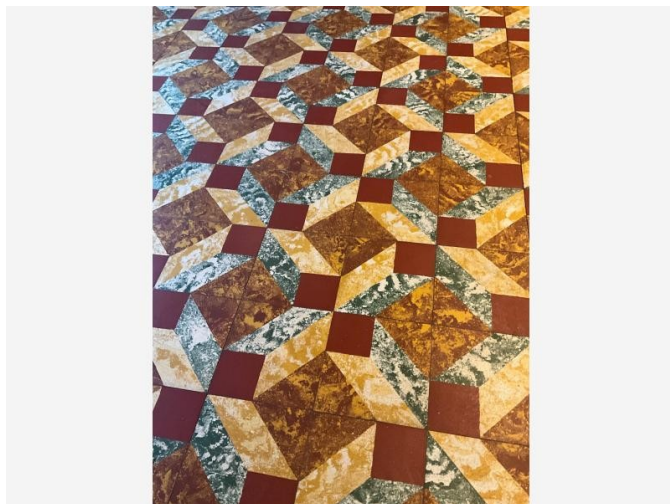
| Fiche 1: Vloertegels..... | 16 |

Het asbestmateriaal valt onder de mijlpaal van 2040.

Zorgvuldig beheren

| Eindbeoordeling materiaalrisico | Laag materiaalrisico en/of verlaagde kans op vezelvrijgave |

| Gebondenheid | Categorie 1: hechtgebonden in oorsprong |
| Asbestsoort (vezeltype) | Crocidoliet aanwezig |
| Asbestconcentratie | Laag (< 50%) |
| Afschermingsgraad van het gehele materiaal | Geheel of deels (ook) vrij aan de binnenlucht |
| Toestand van het materiaal | Onbeschadigd, niet verweerd |

| Beschrijving | Vloertegels |
| Asbestmateriaal | Prefab - afwerking - Tegel |

- Zorg voor een veilig beheer. Vermijd het beschadigen van het asbestmateriaal. Controleer de toestand jaarlijks op wijzigingen.
- Voer bijkomende staalname(s) uit.

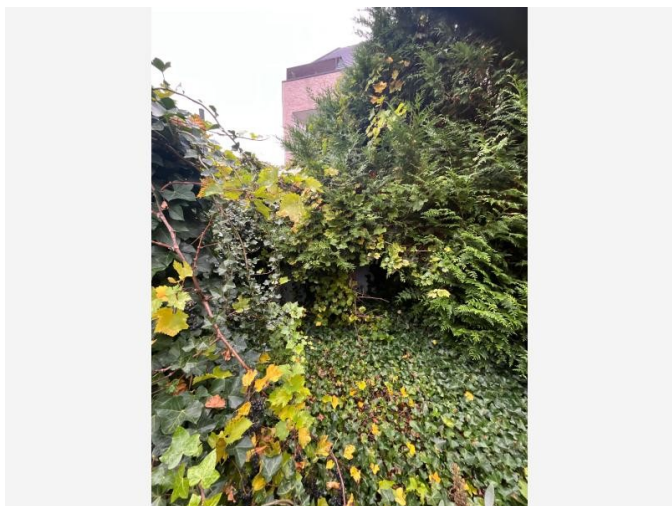
| Fiche 2: Garage..... | 20 |

**Reden:** Overwoekerende vegetatie

**Uitleg van de asbestdeskundige:** Het is niet mogelijk om de garage te onderzoeken.

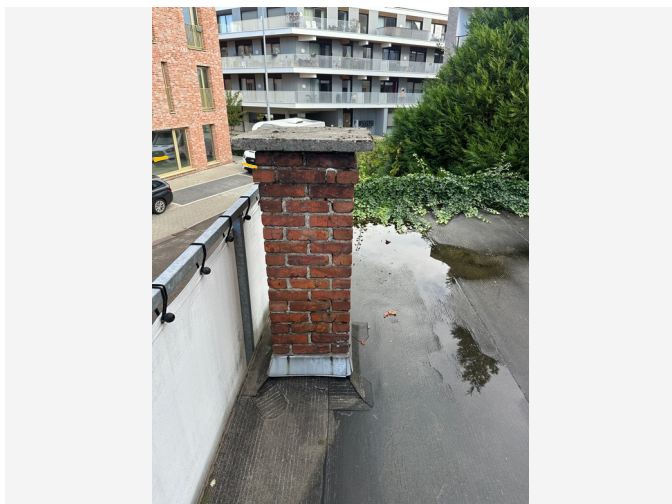
| Fiche 3: Schouwen..... | 21 |

**Reden:** Er is geen volledige risicobeoordeling mogelijk

**Uitleg van de asbestdeskundige:** De schouw bevat binnenin mogelijk een asbestcement rookgaskanaal. Laat dit onderzoeken bij eventuele werken.

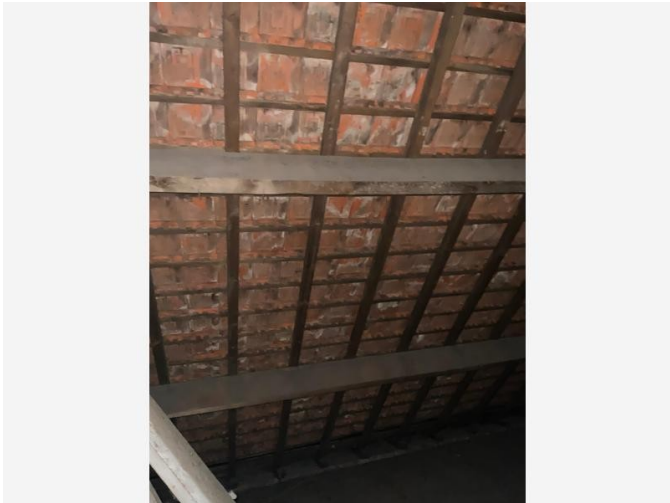
## Fiche 4: Geen onderdak aangetroffen

Er is geen onderdak aanwezig.

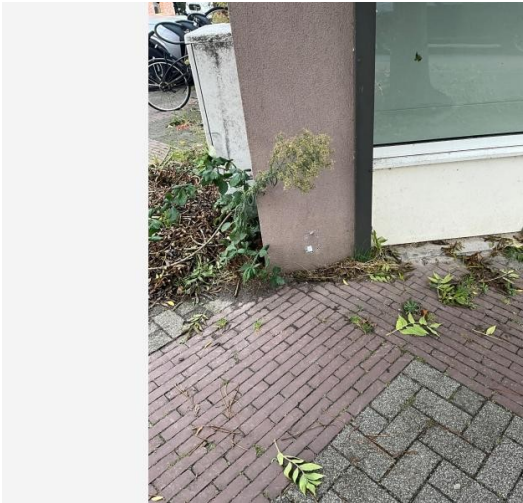
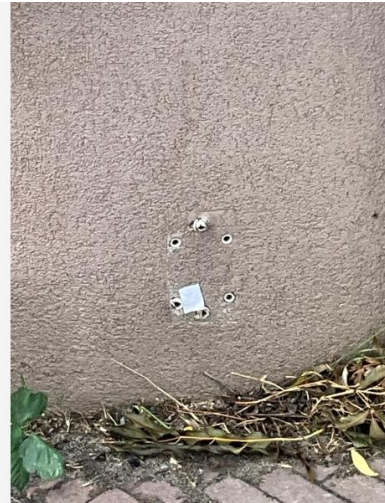
## Fiche 5: Crepi voorgevel

Geen asbest

| # | Type | Referentie | Resultaat |
|---|---|---|---|
| 5.1 | Mengmonster | Crepi | Geen asbest |

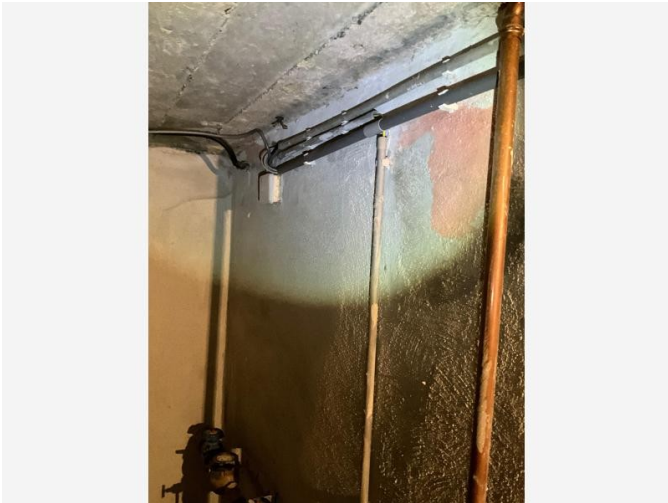
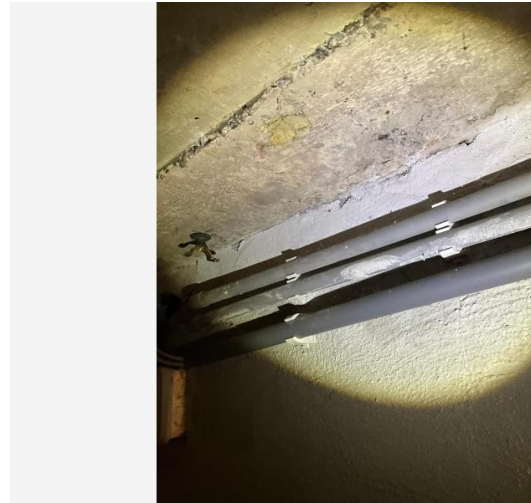
## Fiche 6: Cementering

Geen asbest

| # | Type | Referentie | Resultaat |
|---|---|---|---|
| 6.1 | Mengmonster | CEM | Geen asbest |

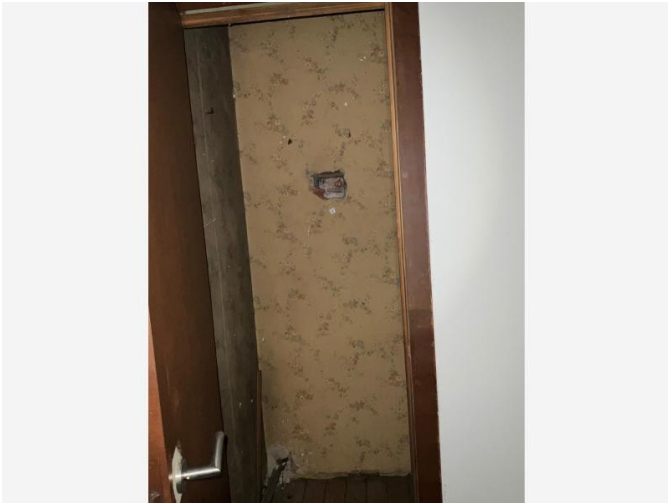
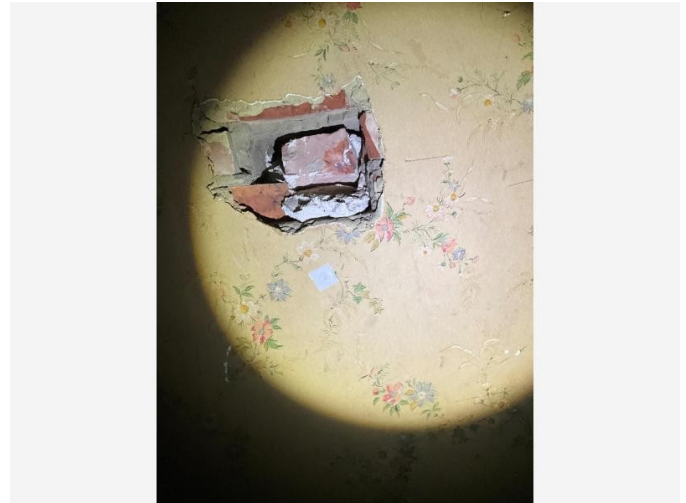
## Fiche 7: Pleisterwerk traphal

Geen asbest

| # | Type | Referentie | Resultaat |
|---|---|---|---|
| 7.1 | Mengmonster | PL - trap | Geen asbest |

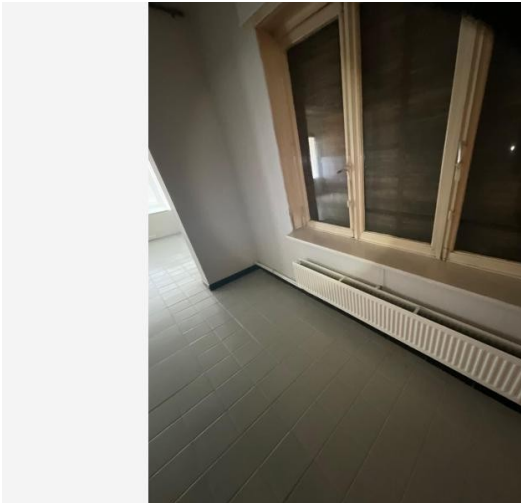
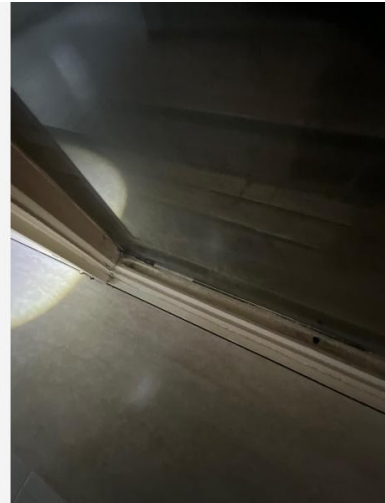
## Fiche 8: Mastiek

Geen asbest

| # | Type | Referentie | Resultaat |
|---|---|---|---|
| 8.1 | Puntmonster | MAS | Geen asbest |

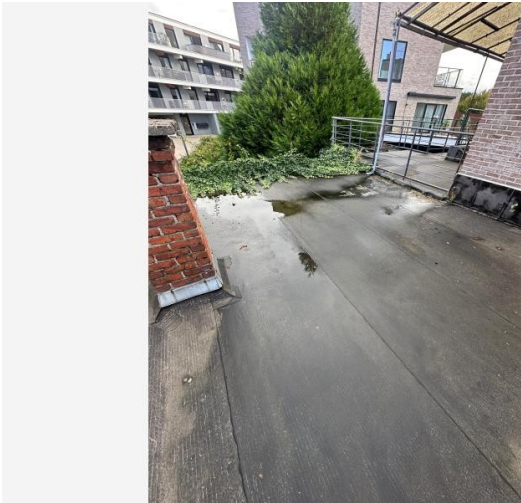
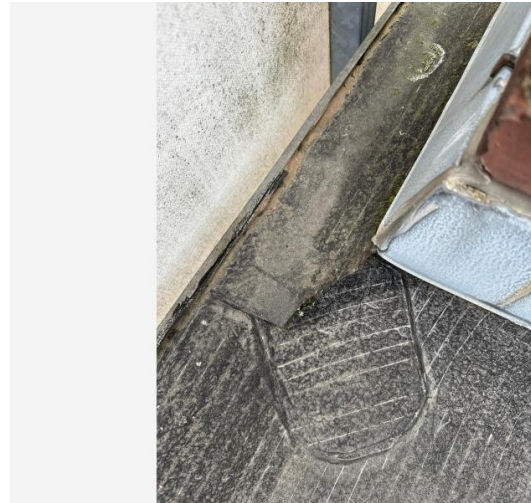
## Fiche 9: Roofing plat dak

Geen asbest

| # | Type | Referentie | Resultaat |
|---|---|---|---|
| 9.1 | Puntmonster | Roof | Geen asbest |
