# Asbestinventarisatetest

Kruineikestraat 25, 3150 Haacht

Attestnummer : 20251021-000482.000

Uitgegeven op : 21.10.2025

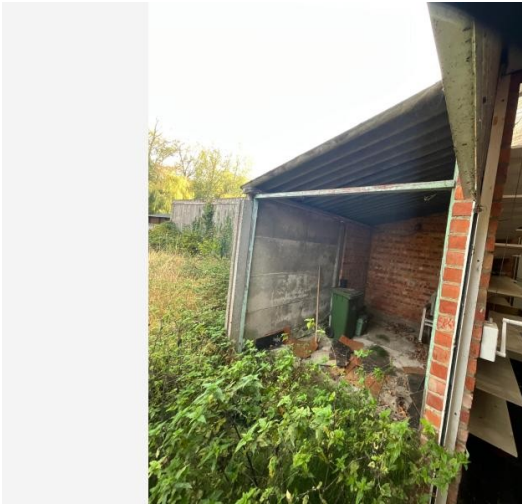
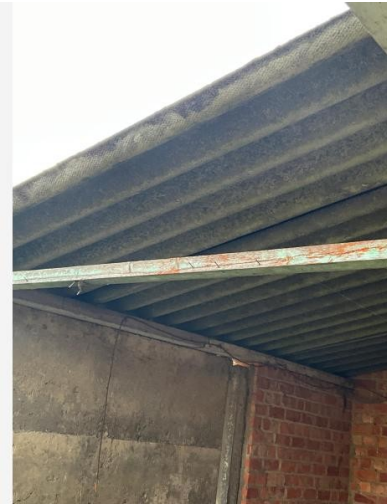
Het asbestmateriaal valt onder de mijlpaal van 2034.

Verwijderen

| Eindbeoordeling materiaalrisico | Verhoogd materiaalrisico en/of verhoogde kans op vezelvrijgave |

| Gebondenheid | Categorie 1: hechtgebonden in oorsprong |
| Asbestsoort (vezeltype) | Crocidoliet aanwezig |
| Asbestconcentratie | Laag (< 50%) |
| Afschermingsgraad van het gehele materiaal | Geheel of deels vrij aan de buitenlucht |
| Toestand van het materiaal | Matig beschadigd, matig verweerd |

| Beschrijving | Dak bestaande uit golfplaten |
| Asbestmateriaal | Dak- en gevelbekleding - Golfplaat |
| Hoeveelheid (oppervlakte - aantal) | • 15,00 m <sup>2</sup> - 1 stuk |

- Zorg voor een veilig beheer. Vermijd het beschadigen van het asbestmateriaal. Controleer de toestand jaarlijks op wijzigingen.
- Hemelwater dat afspoelt van asbestcement daken of gevels kan asbestdeeltjes bevatten. Gebruik het enkel voor gesloten circuits (bv. spoelen toiletten). Reinig na het vervangen van het dak of de gevel de dakgoten en regenwaterput of -ton om asbesthoudend sediment of slib te verwijderen
- Voer bijkomende staalname(s) uit.

- Eenvoudige handelingen: mag via doe-het-zelf of door werknemer(s) met opleidingsattest eenvoudige handelingen  
Deze toepassing kan door een aannemer die over een opleidingsattest eenvoudige handelingen beschikt of door een particulier (doe-het-zelf), verwijderd worden indien er geen verhoogd risico op vrijgave van asbestvezels (max. concentratie 0,01 vezels/cm<sup>3</sup> - CODEX Art. VI.3-54) ontstaat en de toepassing voorafgaand wordt gefixeerd/bevochtigd; de individuele elementen zonder machinale werktuigen (boormachine, slijpschijf, hogedrukreiniger,...) en zonder breken of gooien een voor een losgemaakt worden; en ten slotte dubbel en luchtdicht verpakt weggevoerd worden naar een erkend afvalpunt (recyclagepark).

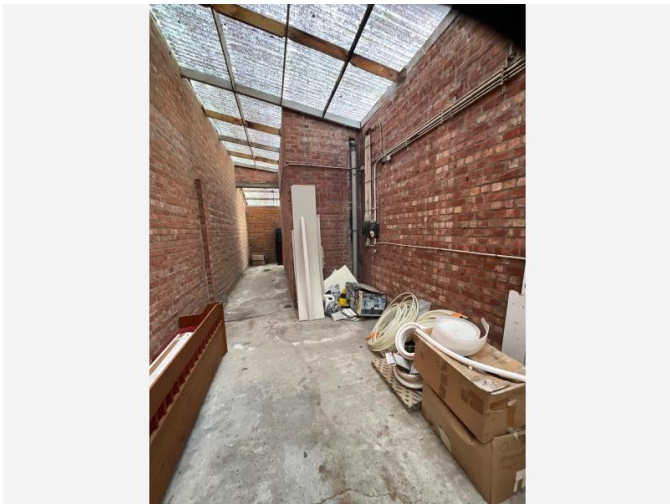
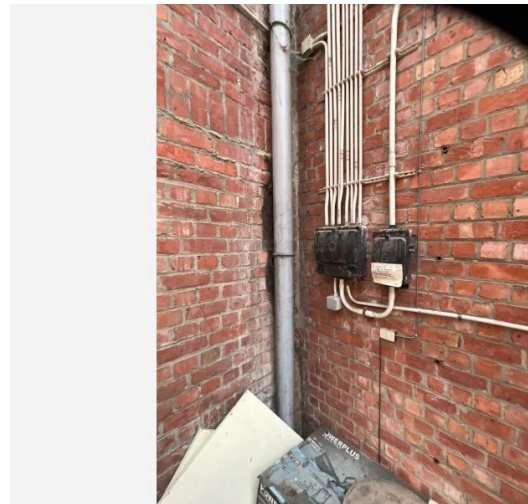
Het asbestmateriaal valt onder de mijlpaal van 2040.

Zorgvuldig beheren

| Eindbeoordeling materiaalisico | Laag materiaalisico en/of verlaagde kans op vezelvrijgave |

| Asbestsoort (vezeltype) | Crocidoliet aanwezig |
| Toestand van het materiaal | Onbeschadigd, niet verweerd |

| Beschrijving | Elektrisch materiaal |
| Asbestmateriaal | Plaat, paneel, tablet - Type Bakeliet |

- Zorg voor een veilig beheer. Vermijd het beschadigen van het asbestmateriaal. Controleer de toestand jaarlijks op wijzigingen.
- Voer bijkomende staalname(s) uit.

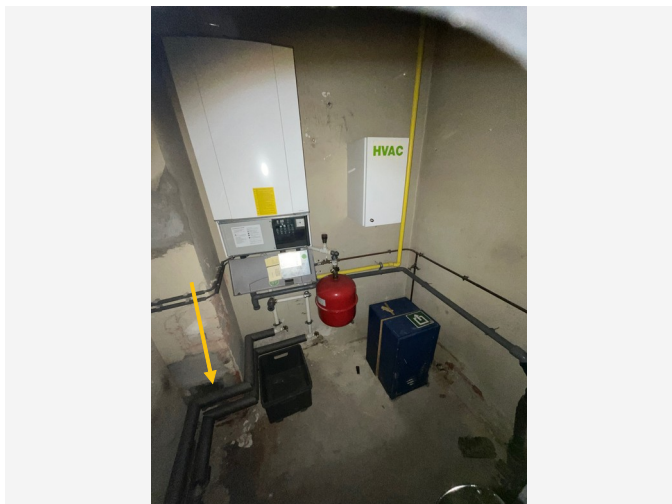
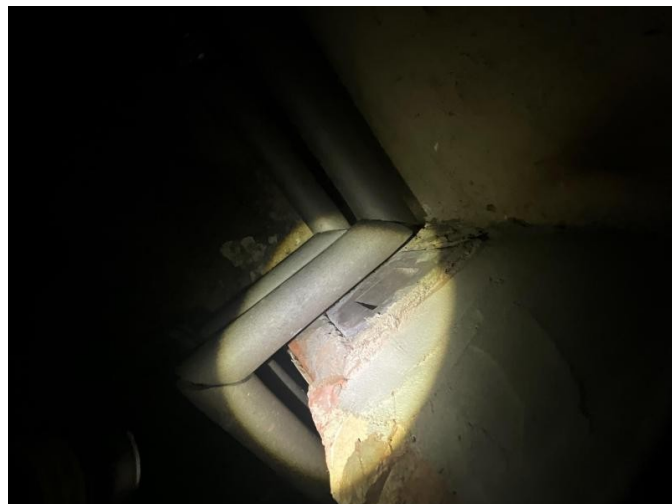
Het asbestmateriaal valt onder de mijlpaal van 2040.

Zorgvuldig beheren

| Eindbeoordeling materiaalarisico | Laag materiaalarisico en/of verlaagde kans op vezelvrijgave |

| Asbestsoort (vezeltype) | Crocidoliet aanwezig |
| Toestand van het materiaal | Onbeschadigd, niet verweerd |

| Beschrijving | Schouwplaat |
| Asbestmateriaal | Plaat, paneel, tablet - Generiek |

- Zorg voor een veilig beheer. Vermijd het beschadigen van het asbestmateriaal. Controleer de toestand jaarlijks op wijzigingen.
- Voer bijkomende staalname(s) uit.

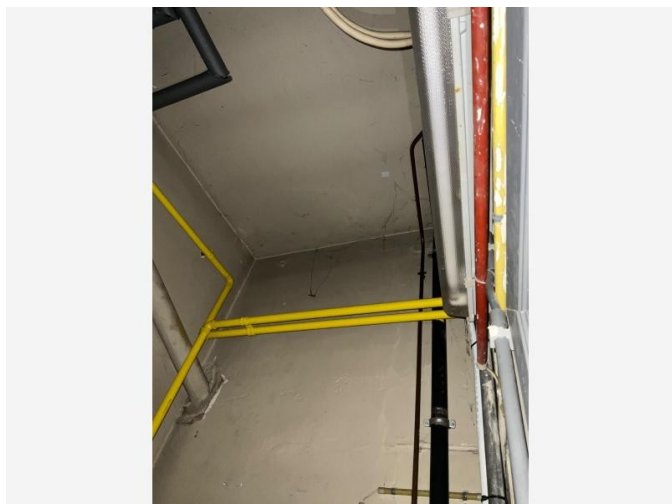
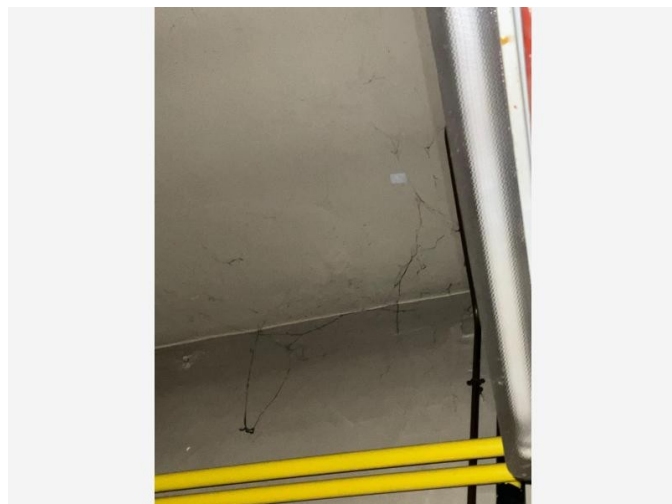
Geen asbest

| # | Type | Referentie | Resultaat |
|---|---|---|---|
| 5.1 | Mengmonster | PLPL - 0 | Geen asbest |

| Beschrijving | Pleisterwerk plafonds handelspand |

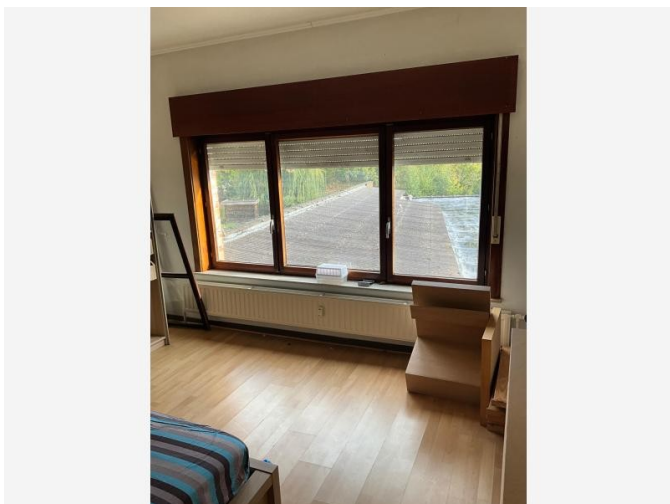
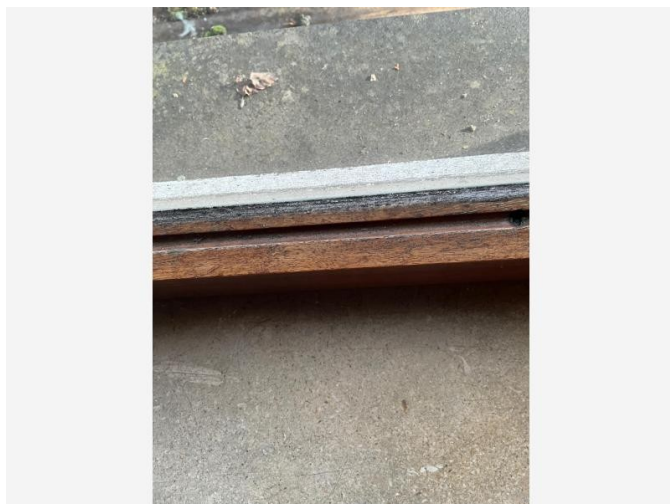
## Fiche 6: Mastiek ramen

Geen asbest

| # | Type | Referentie | Resultaat |
|---|---|---|---|
| 6.1 | Puntmonster | MAS | Geen asbest |

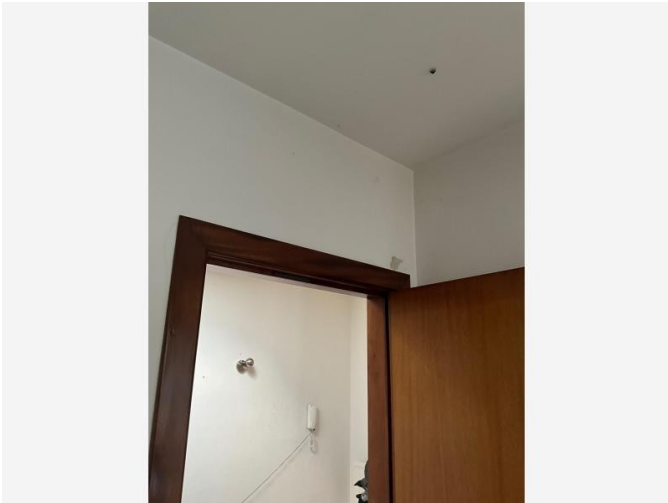
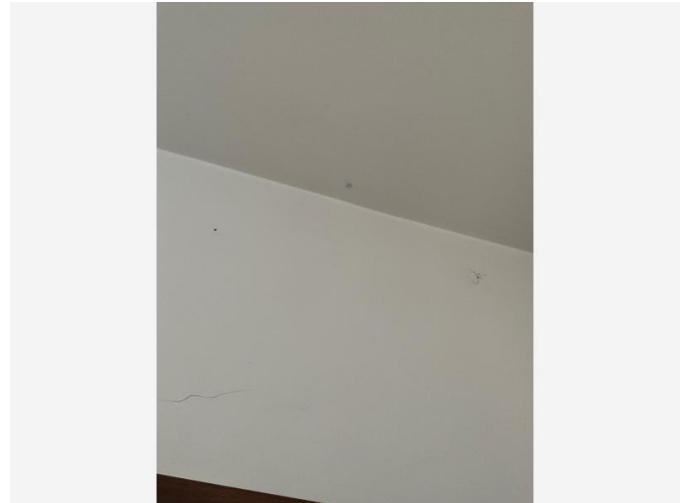
## Fiche 8: Pleisterwerk plafonds appartement

Geen asbest

| # | Type | Referentie | Resultaat |
|---|---|---|---|
| 8.1 | Mengmonster | PLPL - 1 | Geen asbest |

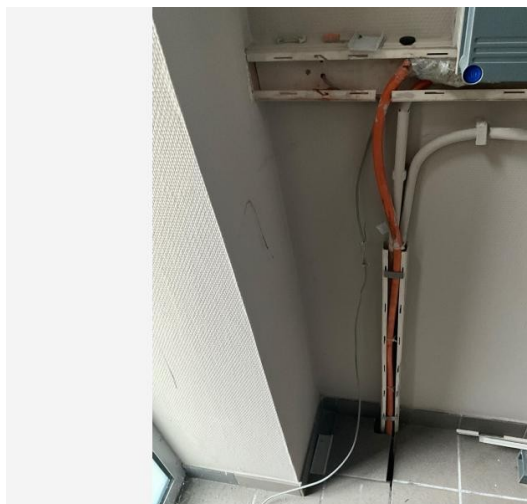
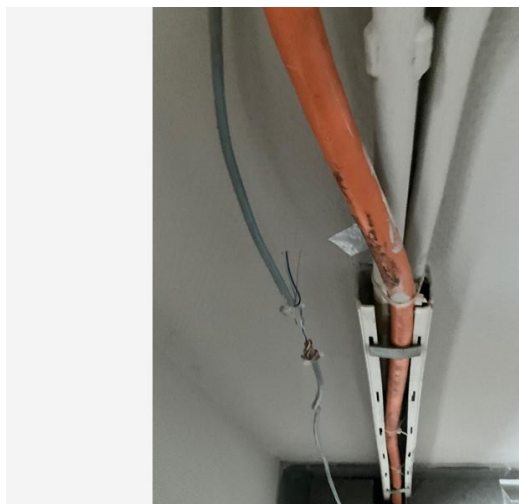
Geen asbest

| # | Type | Referentie | Resultaat |
|---|---|---|---|
| 9.1 | Mengmonster | PLM - 0 | Geen asbest |

| Beschrijving | Pleisterwerk wanden handelspand |
