Asbestinventarisatetest

Moorseelsestraat 89, 8500 Kortrijk

Attestnummer : 20240907-000070.000

Uitgegeven op : 07.09.2024

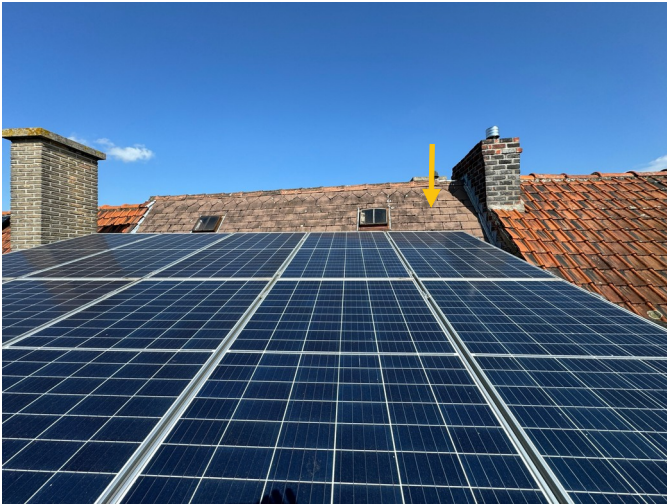
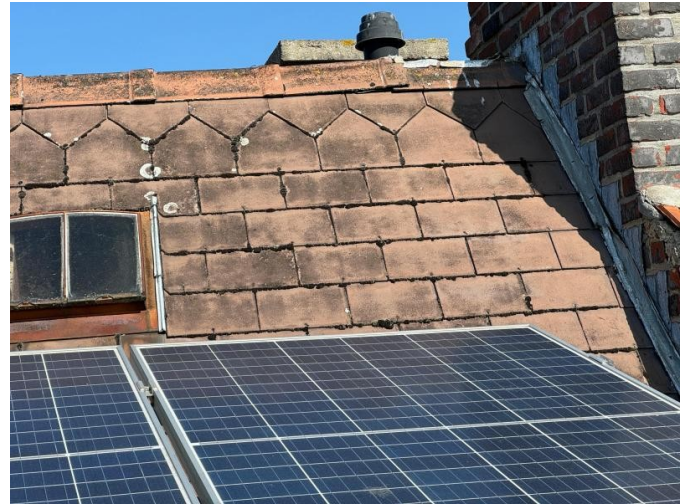
Eindbeoordeling materiaalrisico	Verhoogd materiaalrisico en/of verhoogde kans op vezelvrijgave
---------------------------------	--

Gebondenheid	Categorie 1: hechtgebonden in oorsprong
Asbestsoort (vezeltype)	Crocidoliet aanwezig
Asbestconcentratie	Laag (< 50%)
Afschermingsgraad van het gehele materiaal	Geheel of deels vrij aan de buitenlucht
Toestand van het materiaal	Matig beschadigd, matig verweerd

Beschrijving	leien hoofddak
Omgeving	Buiten
Primaire drager	Plat dak
Asbestmateriaal	Dak- en gevelbekleding - Lei, shingle
Bindmiddel van asbestmateriaal	Cement
Gebondenheid op basis van bindmiddel	Hecht
Hoeveelheid (oppervlakte - aantal)	<ul style="list-style-type: none">• 62,00 m² - 1 stuk
Totale oppervlakte	62,00 m ²
Eenvoudig bereikbaar	Ja
Bevestigingswijze	<ul style="list-style-type: none">• Genageld, geniet
Identificatiemethode	Vaststelling zonder monsternamen
Destructieve handeling voor identificatie	Nee

Het asbestmateriaal valt onder de mijlpaal van 2034.

Verwijderen

- Verwijder dit asbestmateriaal zo snel mogelijk. Volg de toestand goed op.
- Hemelwater dat afspoelt van asbestcement daken of gevels kan asbestdeeltjes bevatten. Gebruik het enkel voor gesloten circuits (bv. spoelen toiletten). Reinig na het vervangen van het dak of de gevel de dakgoten en regenwaterput of -ton om asbesthoudend sediment of slib te verwijderen

- Eenvoudige handelingen: mag via doe-het-zelf of door werknemer(s) met opleidingsattest eenvoudige handelingen
Met inachtnaam van de huidige regelgeving voor asbestverwijdering en de huidige milieunormen kunnen de leien op hun geheel verwijderd worden via eenvoudige handelingen. Als deze te fragiel zijn en breken mogen ze enkel verwijderd worden door een erkende verwijderaar via hermetische zone.
- Eenvoudige handelingen: enkel door erkend asbestverwijderaar
Met inachtnaam van de huidige regelgeving voor asbestverwijdering en de huidige milieunormen kunnen de leien op hun geheel verwijderd worden via eenvoudige handelingen. Als deze te fragiel zijn en breken mogen ze enkel verwijderd worden door een erkende verwijderaar via hermetische zone.

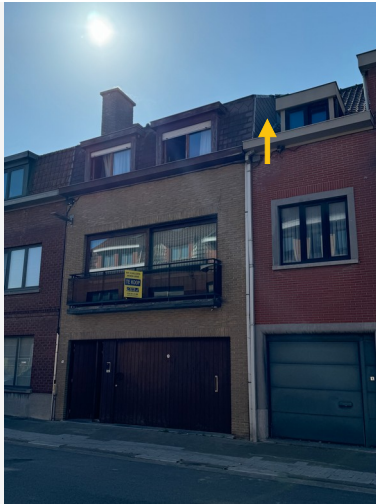
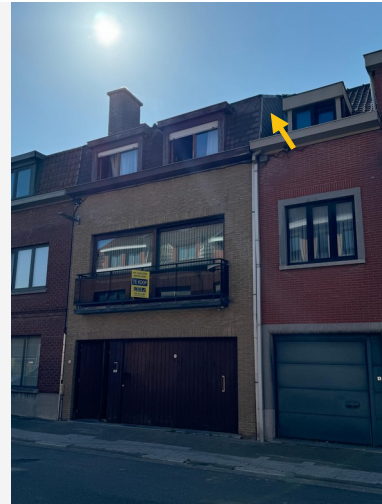
Eindbeoordeling materiaalrisico	Verhoogd materiaalrisico en/of verhoogde kans op vezelvrijgave
---------------------------------	--

Gebondenheid	Categorie 1: hechtgebonden in oorsprong
Asbestsoort (vezeltype)	Crocidoliet aanwezig
Asbestconcentratie	Laag (< 50%)
Afschermingsgraad van het gehele materiaal	Geheel of deels vrij aan de buitenlucht
Toestand van het materiaal	Matig beschadigd, matig verweerd

Beschrijving	leien zijgevel rechts
Omgeving	Buiten
Primaire drager	Wand buitenschil
Asbestmateriaal	Dak- en gevelbekleding - Lei, shingle
Bindmiddel van asbestmateriaal	Cement
Gebondenheid op basis van bindmiddel	Hecht
Hoeveelheid (oppervlakte - aantal)	• 3,00 m ² - 1 stuk
Totale oppervlakte	3,00 m ²
Eenvoudig bereikbaar	Ja
Bevestigingswijze	• Genageld, geniet
Identificatiemethode	Vaststelling zonder monstername
Destructieve handeling voor identificatie	Nee
Opmerking	het betreffen de leien boven het dak van de rechterbuur

Het asbestmateriaal valt onder de mijlpaal van 2034.

Verwijderen

- Verwijder dit asbestmateriaal zo snel mogelijk. Volg de toestand goed op.
- Hemelwater dat afspoelt van asbestcement daken of gevels kan asbestdeeltjes bevatten. Gebruik het enkel voor gesloten circuits (bv. spoelen toiletten). Reinig na het vervangen van het dak of de gevel de dakgoten en regenwaterput of -ton om asbesthoudend sediment of slib te verwijderen

- Eenvoudige handelingen: mag via doe-het-zelf of door werknemer(s) met opleidingsattest eenvoudige handelingen
Met inachtnaam van de huidige regelgeving voor asbestverwijdering en de huidige milieunormen kunnen de leien op hun geheel verwijderd worden via eenvoudige handelingen. Als deze te fragiel zijn en breken mogen ze enkel verwijderd worden door een erkende verwijderaar via hermetische zone.
- Eenvoudige handelingen: enkel door erkend asbestverwijderaar
Met inachtnaam van de huidige regelgeving voor asbestverwijdering en de huidige milieunormen kunnen de leien op hun geheel verwijderd worden via eenvoudige handelingen. Als deze te fragiel zijn en breken mogen ze enkel verwijderd worden door een erkende verwijderaar via hermetische zone.

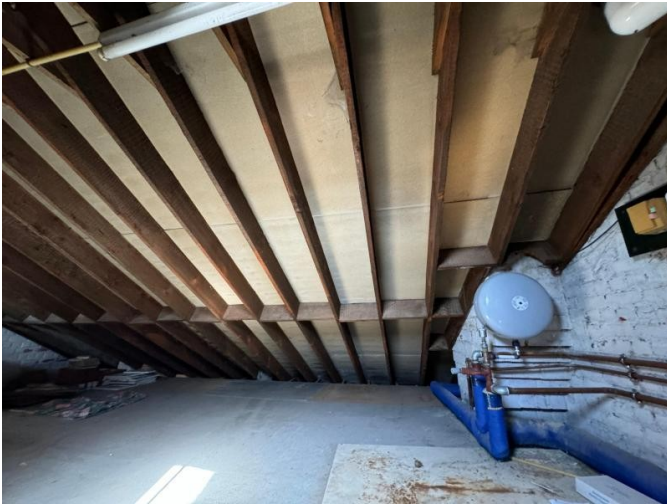
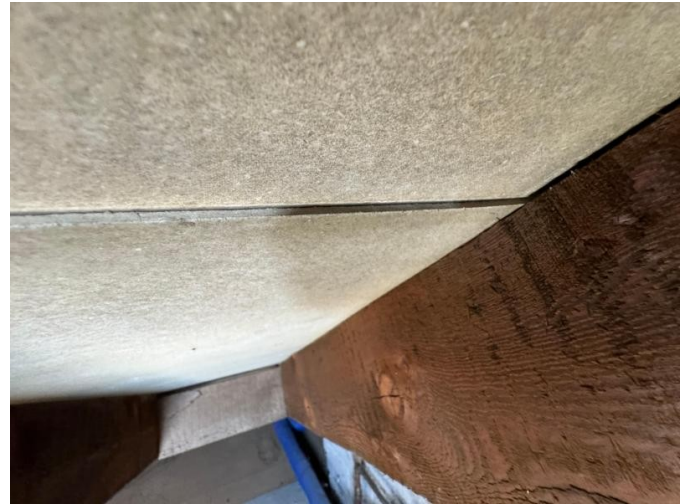
Eindbeoordeling materiaalrisico	Verhoogd materiaalrisico en/of verhoogde kans op vezelvrijgave
---------------------------------	--

Gebondenheid	Categorie 1: hechtgebonden in oorsprong
Asbestsoort (vezeltype)	Crocidoliet aanwezig
Asbestconcentratie	Laag (< 50%)
Afschermingsgraad van het gehele materiaal	Geheel of deels (ook) vrij aan de binnenlucht
Toestand van het materiaal	Licht beschadigd, licht verweerd. Intact calciumsilicaatmateriaal of categorie III 'gebondenheid'

Beschrijving	menuiserite onderdak
Omgeving	Binnen
Primaire drager	Schuin dak
Asbestmateriaal	Plaat, paneel, tablet - Type Menuiserite
Bindmiddel van asbestmateriaal	Cement
Gebondenheid op basis van bindmiddel	Hecht
Hoeveelheid (oppervlakte - dikte - aantal)	<ul style="list-style-type: none">• 62,00 m² - 0,50 cm - 1 stuk
Totaal volume	0,31 m ³
Eenvoudig bereikbaar	Nee <ul style="list-style-type: none">• Het asbestmateriaal is bedekt (uitgezonderd laag verf, coating, behang, kunststof, textiel) en het wegnemen van het bedekkende materiaal kan niet zonder het bedekkende materiaal te beschadigen.
Bevestigingswijze	<ul style="list-style-type: none">• Genageld, geniet
Identificatiemethode	Vaststelling zonder monstername
Destructieve handeling voor identificatie	Nee

Het asbestmateriaal valt onder de mijlpaal van 2040.

Maatregelen nemen

- Scherm in afwachting van verwijdering het asbestmateriaal af van luchtstromingen en verstoring: bijvoorbeeld door het te verpakken, te fixeren, af te dekken, signalisatie - afbakening aan te brengen, ...
- Zorg voor een veilig beheer en verwijder dit asbestmateriaal wanneer het bij werken eenvoudig bereikbaar wordt. Controleer de toestand jaarlijks op wijzigingen.

- Eenvoudige handelingen: mag via doe-het-zelf of door werknemer(s) met opleidingsattest eenvoudige handelingen
Met inachtnaam van de huidige regelgeving voor asbestverwijdering en de huidige milieunormen kunnen de menuiserieplaten op hun geheel verwijderd worden via eenvoudige handelingen.
- Eenvoudige handelingen: enkel door erkend asbestverwijderaar
Met inachtnaam van de huidige regelgeving voor asbestverwijdering en de huidige milieunormen kunnen de menuiserieplaten op hun geheel verwijderd worden via eenvoudige handelingen.

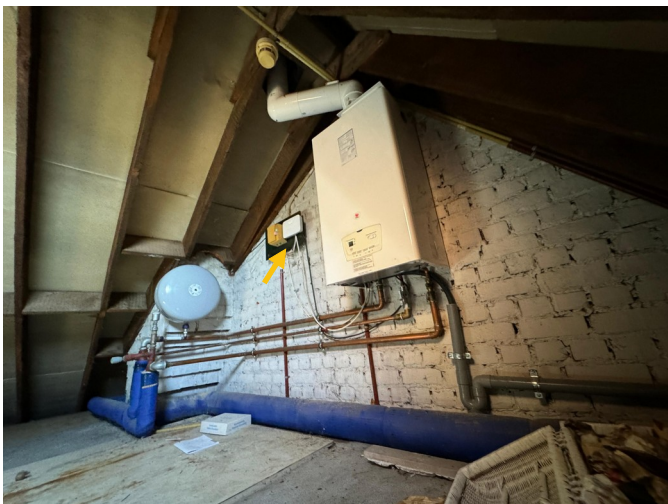
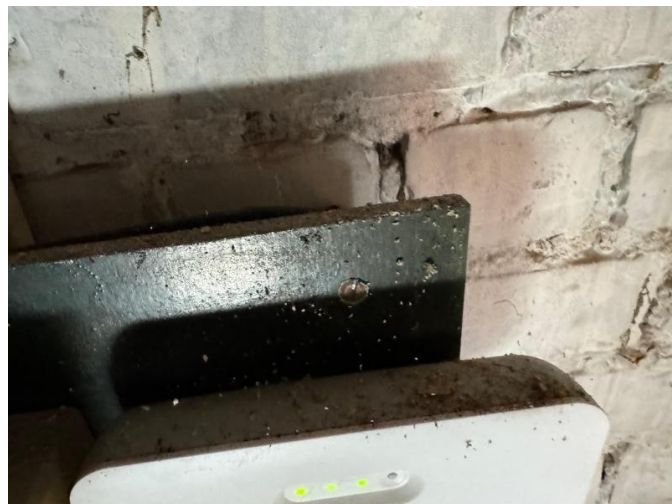
Eindbeoordeling materiaalrisico	Laag materiaalrisico en/of verlaagde kans op vezelvrijgave
---------------------------------	--

Gebondenheid	Categorie 1: hechtgebonden in oorsprong
Asbestsoort (vezeltype)	Crocidoliet aanwezig
Asbestconcentratie	Laag (< 50%)
Afschermingsgraad van het gehele materiaal	Geheel of deels (ook) vrij aan de binnenlucht
Toestand van het materiaal	Onbeschadigd, niet verweerd

Beschrijving	asbestplaatje
Omgeving	Binnen
Primaire drager	Binnenwand
Asbestmateriaal	Plaat, paneel, tablet - Generiek
Bindmiddel van asbestmateriaal	Cement
Gebondenheid op basis van bindmiddel	Hecht
Hoeveelheid (oppervlakte - dikte - aantal)	• 0,10 m ² - 1,50 cm - 1 stuk
Totaal volume	0,002 m ³
Eenvoudig bereikbaar	Ja
Bevestigingswijze	• Geschroefd
Identificatiemethode	Vaststelling zonder monstername
Destructieve handeling voor identificatie	Nee
Opmerking	het betreft het plaatje waar de schakelaar van de verwarmingsketel aanhangt.

Het asbestmateriaal valt onder de mijlpaal van 2040.

Zorgvuldig beheren

- Zorg voor een veilig beheer. Vermijd het beschadigen van het asbestmateriaal. Controleer de toestand jaarlijks op wijzigingen.

- Eenvoudige handelingen: mag via doe-het-zelf of door werknemer(s) met opleidingsattest eenvoudige handelingen
Met inachtnaeme van de huidige regelgeving voor asbestverwijdering en de huidige milieunormen kan het plaatje op zijn geheel verwijderd worden via eenvoudige handelingen

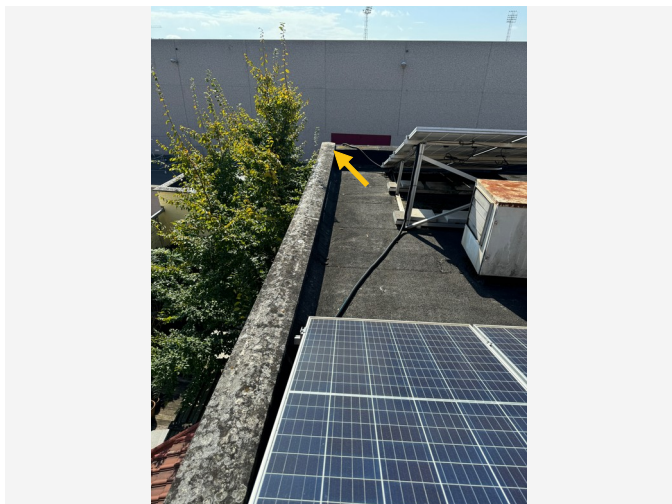
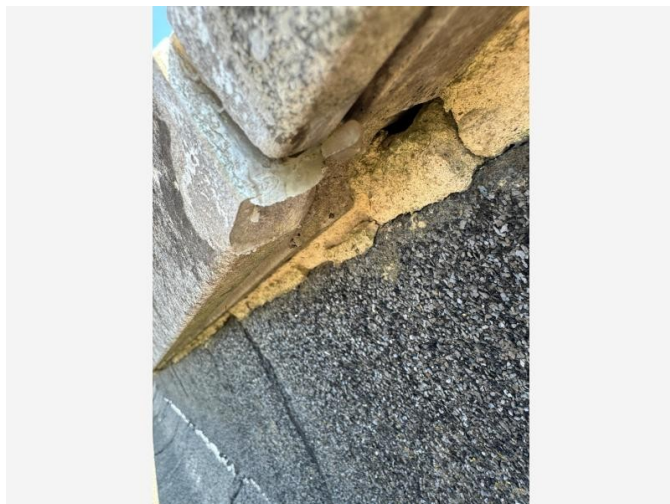
Eindbeoordeling materiaalrisico	Laag materiaalrisico en/of verlaagde kans op vezelvrijgave
---------------------------------	--

Gebondenheid	Categorie 1: hechtgebonden in oorsprong
Asbestsoort (vezeltype)	Crocidoliet aanwezig
Asbestconcentratie	Laag (< 50%)
Afschermingsgraad van het gehele materiaal	Geheel of deels vrij aan de buitenlucht
Toestand van het materiaal	Licht beschadigd, licht verweerd. Intact calciumsilicaatmateriaal of categorie III 'gebondenheid'

Beschrijving	dekstenen zijmuren
Omgeving	Buiten
Primaire drager	Wand vrijstaand (scheidingsmuur, ...)
Asbestmateriaal	Deksteen, muurkap - Hol
Bindmiddel van asbestmateriaal	Cement
Gebondenheid op basis van bindmiddel	Hecht
Hoeveelheid (oppervlakte - dikte - aantal)	• 7,20 m ² - 5,00 cm - 1 stuk
Totaal volume	0,36 m ³
Eenvoudig bereikbaar	Ja
Bevestigingswijze	• Verlijmd, ingegoten, versmeerd
Identificatiemethode	Vaststelling zonder monsternamen
Destructieve handeling voor identificatie	Nee
Opmerking	het betreffen de dekstenen op de gemene muren.

Het asbestmateriaal valt onder de mijlpaal van 2040.

Zorgvuldig beheren

- Zorg voor een veilig beheer. Vermijd het beschadigen van het asbestmateriaal. Controleer de toestand jaarlijks op wijzigingen.

- Eenvoudige handelingen: mag via doe-het-zelf of door werknemer(s) met opleidingsattest eenvoudige handelingen
Met inachtnaam van de huidige regelgeving voor asbestverwijdering en de huidige milieunormen kunnen de dekstenen op hun geheel verwijderd worden via eenvoudige handelingen.
- Eenvoudige handelingen: enkel door erkend asbestverwijderaar
Met inachtnaam van de huidige regelgeving voor asbestverwijdering en de huidige milieunormen kunnen de dekstenen op hun geheel verwijderd worden via eenvoudige handelingen.

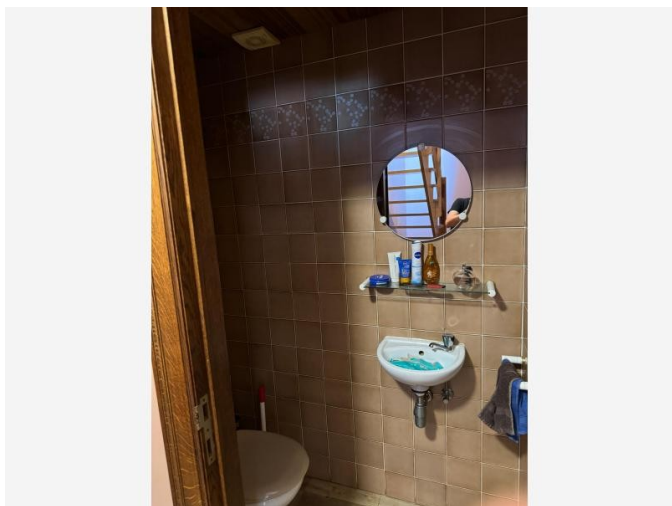
er is mogelijks asbesthoudende tegellijm gebruikt voor het bevestigen van de muurtegels.

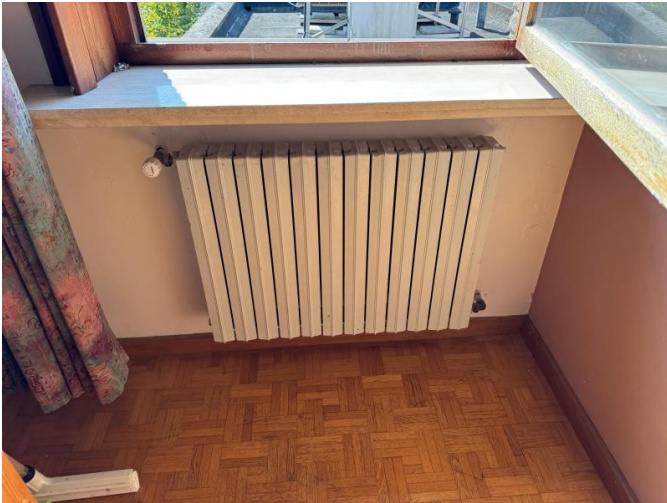
er zitten mogelijks asbestverdachte flensen tussen de verschillende delen van de radiators.

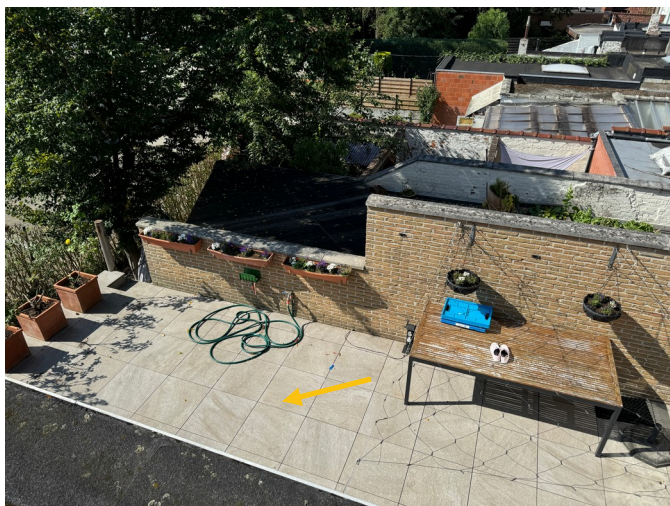
de roofing onder het terras is geplaatst in 2016 en is bijgevolg geen asbesttoepassing.

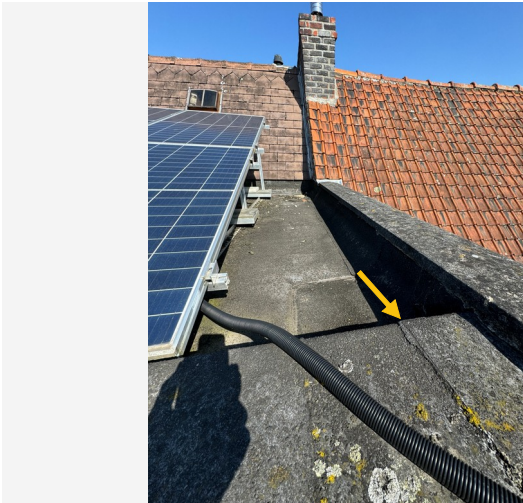
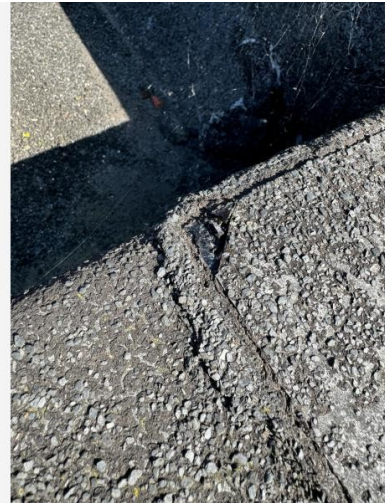
Geen asbest

#	Type	Referentie	Resultaat
9.1	Puntmonster	03 roofing plat dak slaap AR en badkamer	Geen asbest

Beschrijving	roofing plat dak slaap AR/badkamer
Omgeving	Buiten
Primaire drager	Plat dak
Bindmiddel van materiaal	Bitumen (roofing, teer, asfalt)
Gebondenheid op basis van bindmiddel	Hecht
Hoeveelheid (oppervlakte - aantal)	<ul style="list-style-type: none">• 24,00 m² - 1 stuk
Totale oppervlakte	24,00 m ²
Identificatiemethode	Vaststelling met monsternamen
Destructieve handeling voor identificatie	Nee
Opmerking	het betreft de roofing boven de slaap AR en badkamer op 2de verdieping.

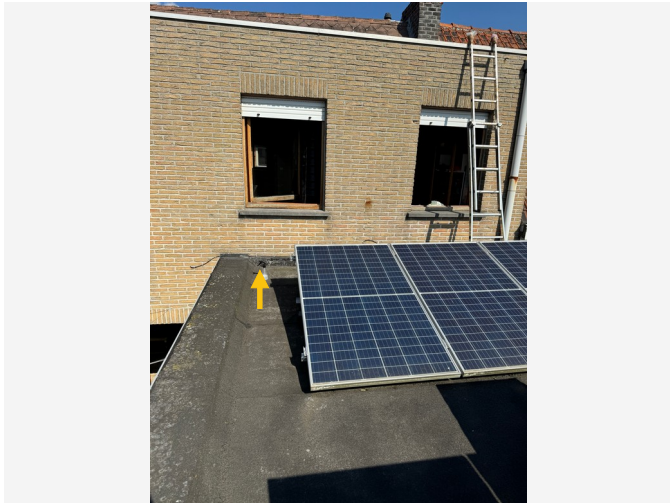
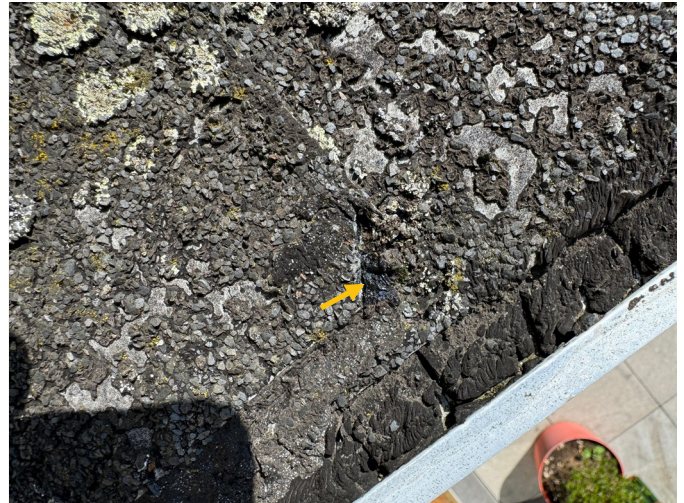
Geen asbest

#	Type	Referentie	Resultaat
10.1	Puntmonster	02 roofing plat dak keuken/wasplaats	Geen asbest

Beschrijving	roofing plat dak keuken/wasplaats
Omgeving	Buiten
Primaire drager	Plat dak
Bindmiddel van materiaal	Bitumen (roofing, teer, asfalt)
Gebondenheid op basis van bindmiddel	Hecht
Hoeveelheid (oppervlakte - aantal)	• 32,00 m ² - 1 stuk
Totale oppervlakte	32,00 m ²
Identificatiemethode	Vaststelling met monsternamen
Destructieve handeling voor identificatie	Nee
Opmerking	Het betreft de roofing op het plat dak van de keuken en wasplaats op de 1ste verdieping.

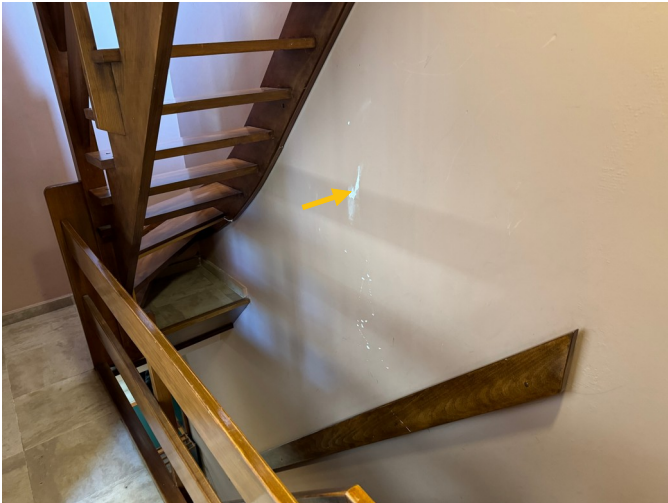
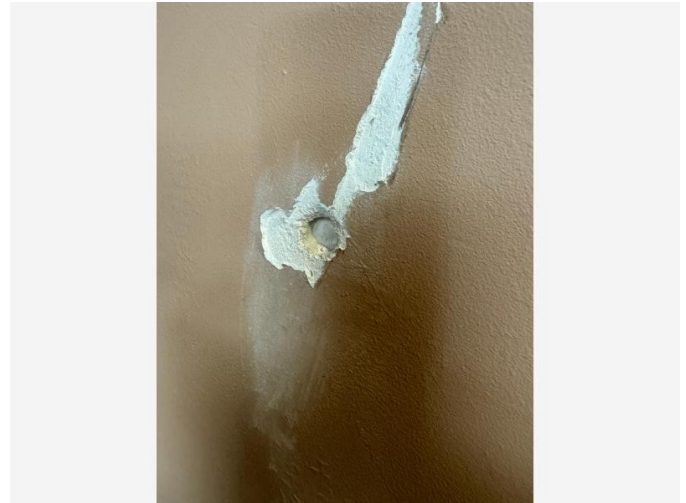
Fiche 11: pleisterwerk muren

Geen asbest

#	Type	Referentie	Resultaat
11.1	Mengmonster	04 pleisterwerk muren	Geen asbest

Beschrijving	pleisterwerk muren
Omgeving	Binnen
Primaire drager	Binnenwand
Bindmiddel van materiaal	Gips - kalk
Gebondenheid op basis van bindmiddel	Niet-hechtgebonden
Hoeveelheid (oppervlakte - dikte - aantal)	• 224,00 m ² - 1,00 cm - 1 stuk
Totaal volume	2,24 m ³
Identificatiemethode	Vaststelling met monsternamen
Destructieve handeling voor identificatie	Nee
Opmerking	er is een staalname gebeurt in volgende ruimtes: droge ruimte: slaap VL natte ruimte: keuken traphal er is geen pleisterwerk in de stookruimte/zolder

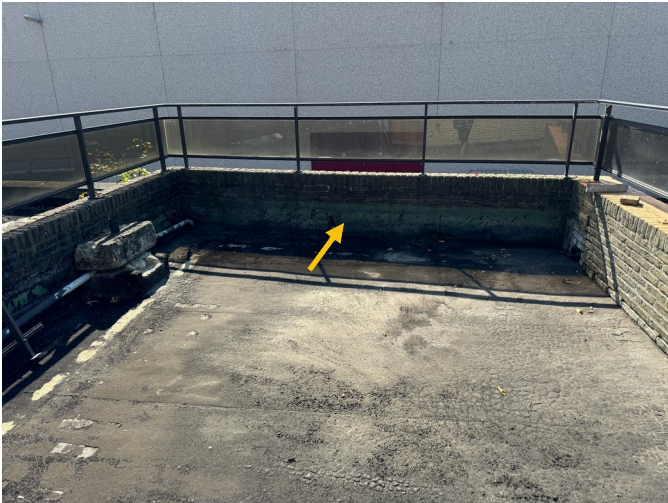
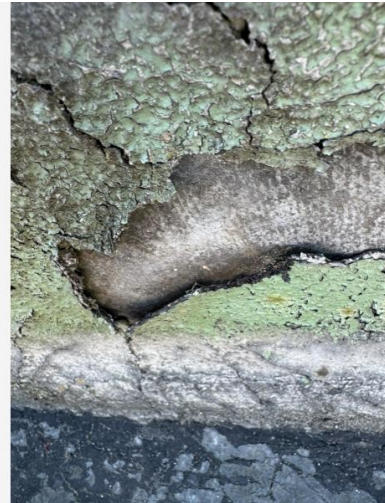
Fiche 12: roofing dak berging gv

Geen asbest

#	Type	Referentie	Resultaat
12.1	Puntmonster	01 roofing plat dak berging gv	Geen asbest

Beschrijving	roofing dak berging gv
Omgeving	Buiten
Primaire drager	Plat dak
Bindmiddel van materiaal	Bitumen (roofing, teer, asfalt)
Gebondenheid op basis van bindmiddel	Hecht
Hoeveelheid (oppervlakte - aantal)	<ul style="list-style-type: none">• 30,00 m² - 1 stuk
Totale oppervlakte	30,00 m ²
Identificatiemethode	Vaststelling met monstername
Destructieve handeling voor identificatie	Nee
Opmerking	het betreft de roofing boven het dak van de berging/atelier op het gelijkvloers

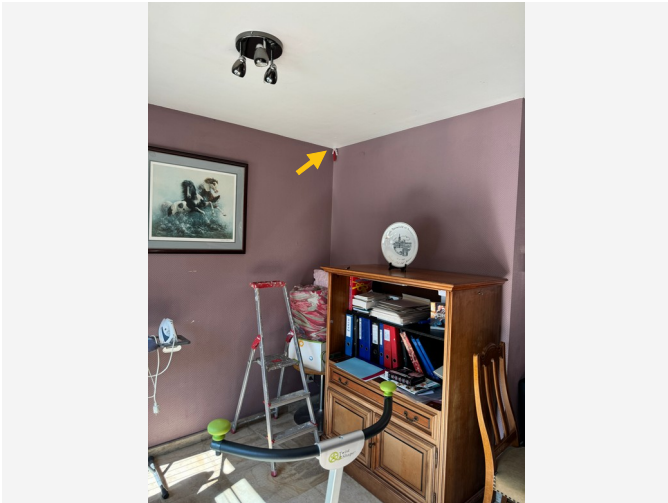
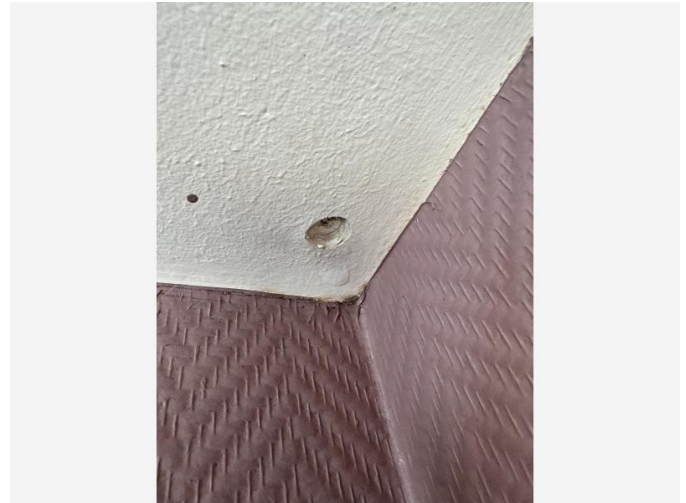
Fiche 13: pleisterwerk plafond

Geen asbest

#	Type	Referentie	Resultaat
13.1	Mengmonster	05 pleisterwerk plafond	Geen asbest

Beschrijving	pleisterwerk plafond
Omgeving	Binnen
Primaire drager	Plafond
Bindmiddel van materiaal	Gips - kalk
Gebondenheid op basis van bindmiddel	Niet-hechtgebonden
Hoeveelheid (oppervlakte - dikte - aantal)	• 63,00 m ² - 0,50 cm - 1 stuk
Totaal volume	0,315 m ³
Identificatiemethode	Vaststelling met monsternamen
Destructieve handeling voor identificatie	Nee
Opmerking	er is een staalname gebeurt in volgende ruimtes: traphal droge ruimte: leefruimte 1ste verd er is geen pleisterwerk aan het plafond van de natte ruimtes er is geen pleisterwerk in de stookruimte/zolder
