Asbestinventarisatetest

Hogeweg 58, 8930 Mene

Attestnummer : 20241224-000038.000

Uitgegeven op : 24.12.2024

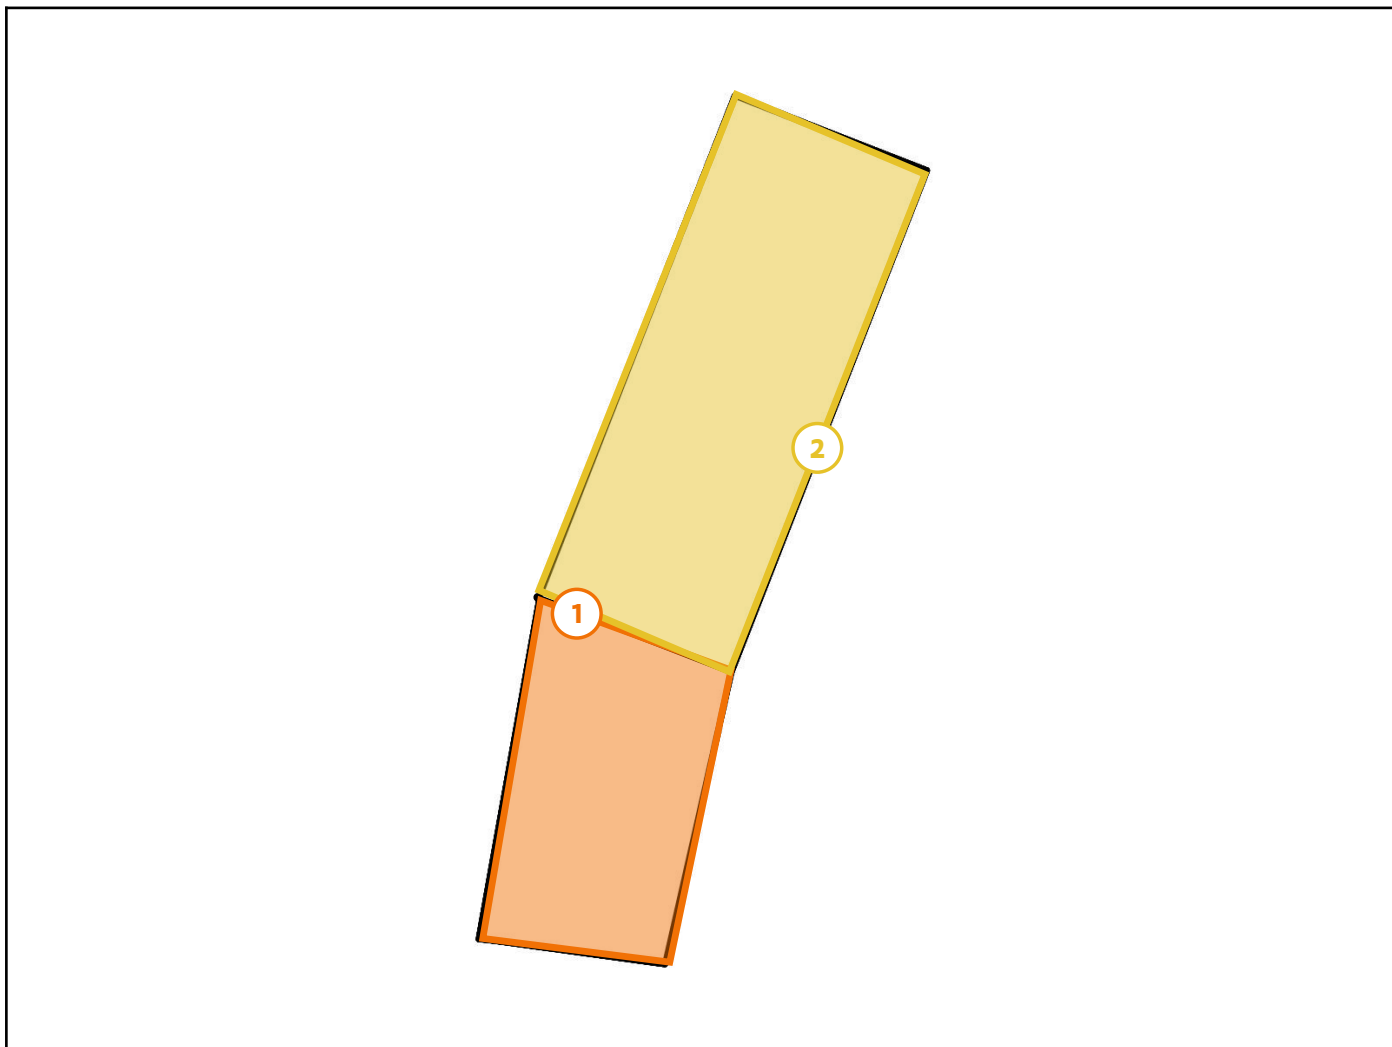
Plan 1.7: Hoofdgebouw plan - Plan

Beschrijving	Type	Actie
1. Roofing platdak + tuinberging - geen staalname	Asbestmateriaal	Verwijderen
2. Onderdak woning - geen staalname - geen stootvaste bescherming	Asbestmateriaal	Zorgvuldig beheren

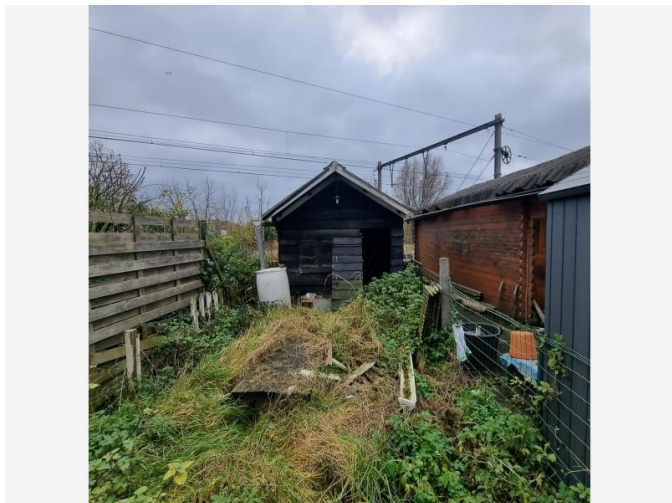
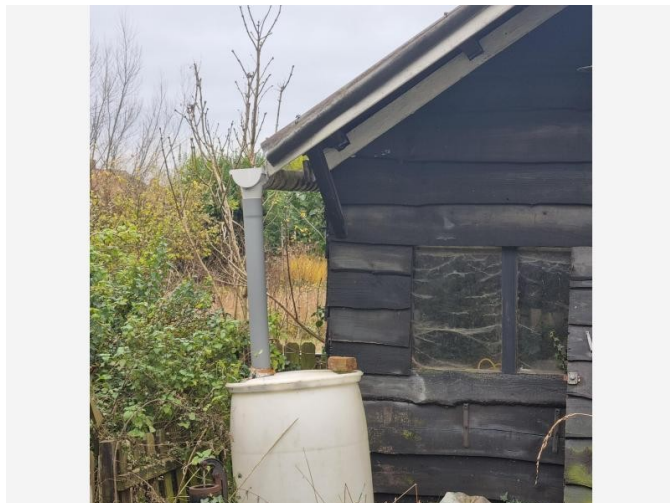
Fiche 1: Roofing platdak + tuinberging - geen staalname

Het asbestmateriaal valt onder de mijlpaal van 2040.

Controleer of de roofing effectief asbesthoudend is tot op de draagstructuur na monsternamen. Hou ook rekening met de regenton die aanwezig die regenwater opvangt van dak tuinberging.

Eindbeoordeling materiaalrisico	Verhoogd materiaalrisico en/of verhoogde kans op vezelvrijgave
---------------------------------	--

Gebondenheid	Categorie 1: hechtgebonden in oorsprong
Asbestsoort (vezeltype)	Alleen chrysotiel
Asbestconcentratie	Laag (< 50%)
Afschermingsgraad van het gehele materiaal	Geheel of deels vrij aan de buitenlucht
Toestand van het materiaal	Matig beschadigd, matig verweerd

- Hemelwater dat afspoelt van asbestcement daken of gevels kan asbestdeeltjes bevatten. Gebruik het enkel voor gesloten circuits (bv. spoelen toiletten). Reinig na het vervangen van het dak of de gevel de dakgoten en regenwaterput of -ton om asbesthoudend sediment of slib te verwijderen

- Eenvoudige handelingen: enkel door erkend asbestverwijderaar de aannemer verwijderd de roofing met eenvoudige handeling zonder dat er stofdeeltjes kunnen vrijkomen. De aannemerr kan ook meteen een nieuwe dakbedekkingslaag aanbrengen.

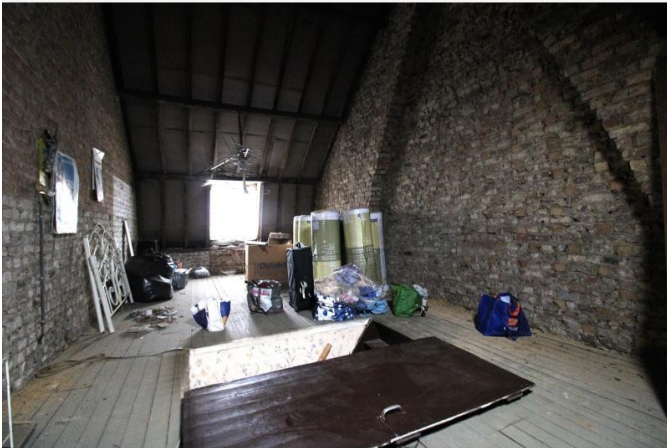
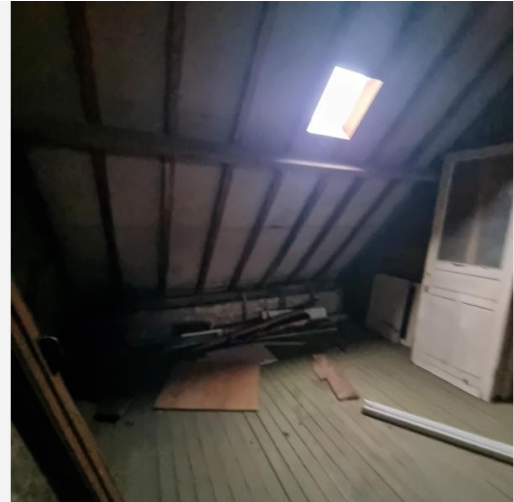
Fiche 2: Onderdak woning - geen staalname - geen stootvaste bescherming

Het asbestmateriaal valt onder de mijlpaal van 2040.

Eindbeoordeling materiaalrisico	Laag materiaalrisico en/of verlaagde kans op vezelvrijgave
---------------------------------	--

Gebondenheid	Categorie 1: hechtgebonden in oorsprong
Asbestsoort (vezeltype)	Crocidoliet aanwezig
Asbestconcentratie	Laag (< 50%)
Afschermingsgraad van het gehele materiaal	Geheel of deels (ook) vrij aan de binnenlucht
Toestand van het materiaal	Onbeschadigd, niet verweerd

- Zorg voor een veilig beheer en verwijder dit asbestmateriaal wanneer het bij werken eenvoudig bereikbaar wordt. Controleer de toestand jaarlijks op wijzigingen.

- Eenvoudige handelingen: enkel door erkend asbestverwijderaar
Doordat de dakpannen verwijderd moeten worden en de platen genageld zijn aan de constructie kan er best gekozen worden om een aannemer eenvoudige handelingen aan te stellen. De aannemer heeft de nodige kennis om het onderdak te verwijderen zonder de platen te breken, zodat er geen gevaarlijke stofdeeltjes kunnen vrijkomen. Lees zorgvuldig het asbestattest die ook verder advies heeft rond verwijdering.

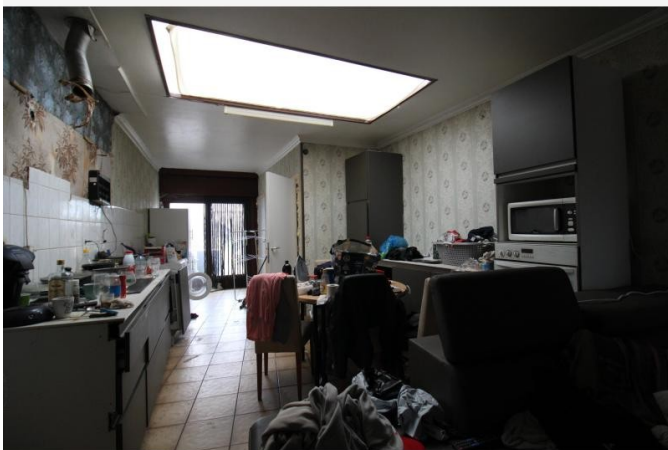
Situeringfoto

Tijdelijke beperking

Reden: Het onderzoek kan niet uitgevoerd worden binnen de bepalingen van de Welzijnswet

Uitleg van de asbestdeskundige: Het pand werd in alle ruimtes geïnspecteerd maar er was heel wat materiaal en kamers die volledig volstonden. De volledige woning was ook volledig bezaaid met onhygiënische toestanden. De inspectie van het pand werd zo goed mogelijk uitgevoerd binnen dit wezijn. Er was ook een kat opgesloten in de woning waarschijnlijk voor enige tijd waardoor de deur ook navenant was.

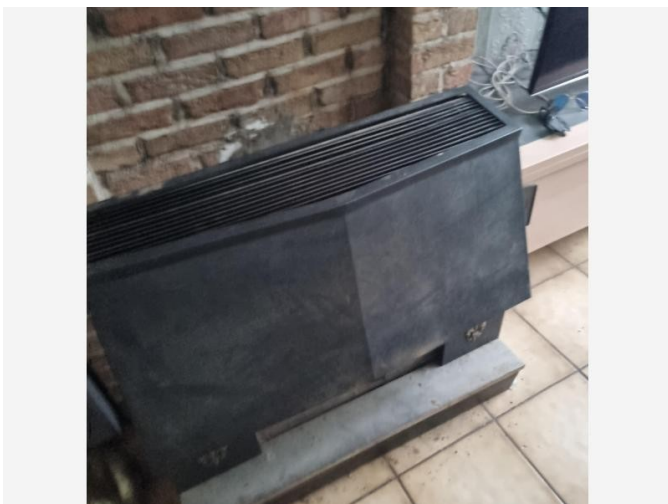
De kachel kon niet verder worden onderzocht aan de binnenzijde. Er kunnen nog materialen in de kachel aanwezig die niet zichtbaar zijn tijdens het plaatsbezoek.

Bij het verwijderen van de kachel moet er aandacht worden besteed aan het touw die mogelijk aanwezig is bij de kachel. Het touw is niet zichtbaar tijdens de inspectie maar dit behoort tot destructief onderzoek die niet noodzakelijk is voor dit attest. Het touw van de kachel kan mogelijk asbestverdacht zijn.

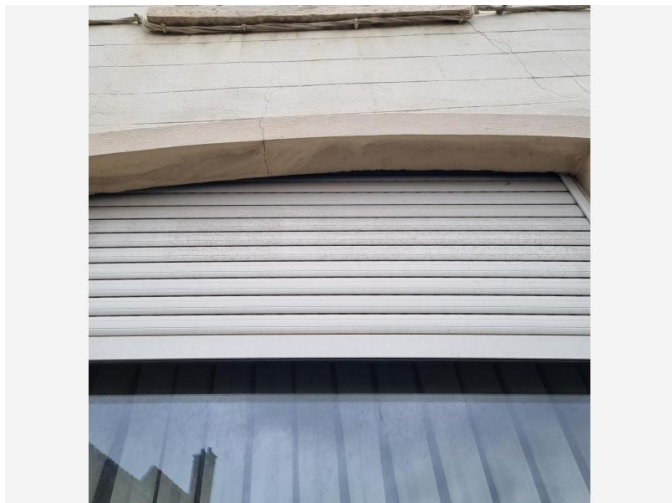
Fiche 5: Geen verdachte mastiek tussen raam en metselwerk

Er is geen verdachte mastiek aanwezig tussen de ramen en gevelmetselwerk.

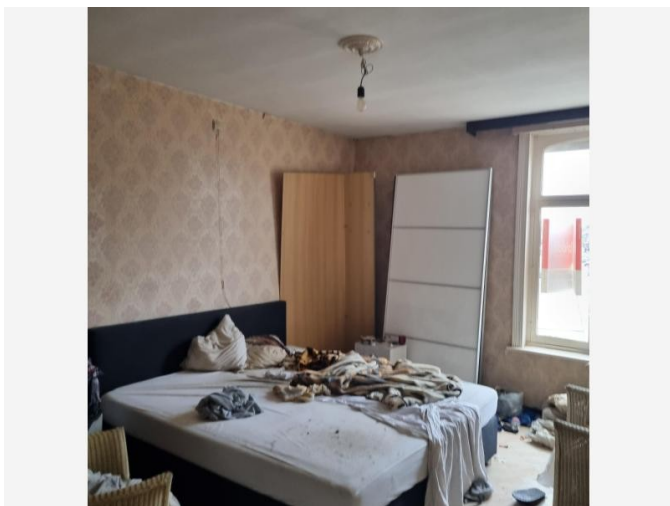
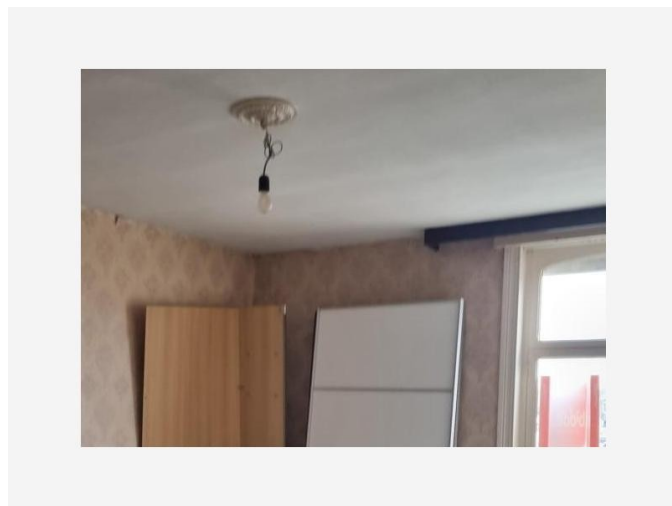
Fiche 6: Pleisterwerk Plafond

Geen asbest

#	Type	Referentie	Resultaat
6.1	Mengmonster	MM02	Geen asbest

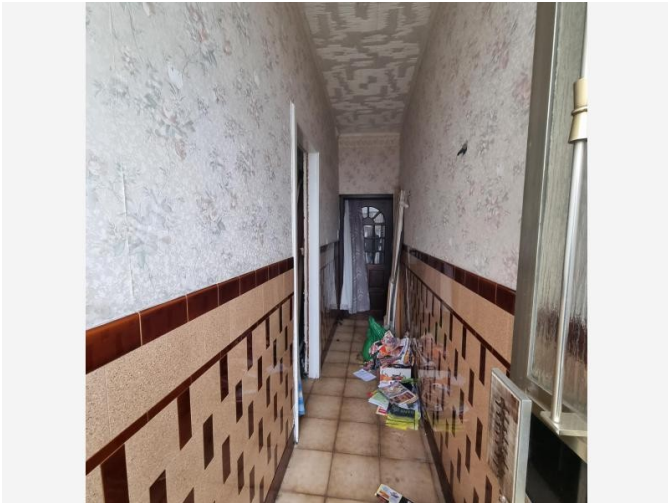
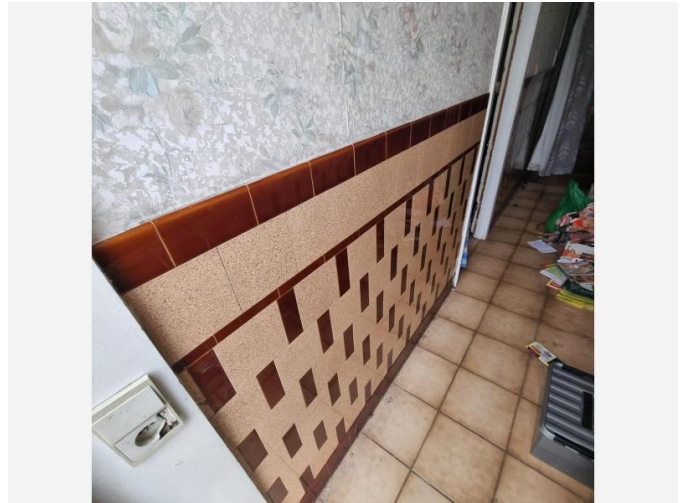
Fiche 7: Pleisterwerk Muur

Geen asbest

#	Type	Referentie	Resultaat
7.1	Mengmonster	MM01	Geen asbest
