Asbestinventarisatetest

Albertstraat 24, 2200 Herentals

Attestnummer : 20250611-000454.000

Uitgegeven op : 11.06.2025

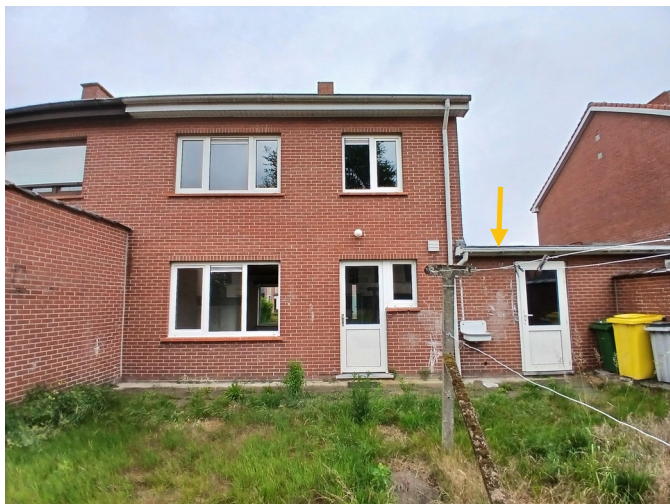
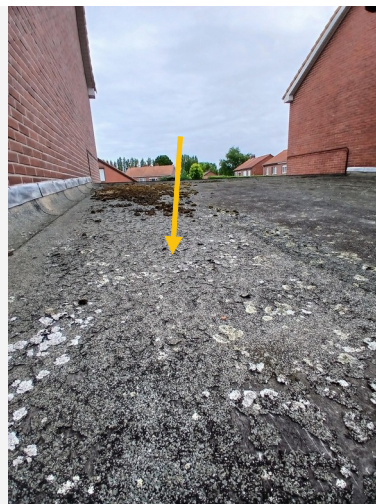
Eindbeoordeling materiaalrisico	Laag materiaalrisico en/of verlaagde kans op vezelvrijgave
---------------------------------	--

Beschrijving	Roofing plat dak garage
Omgeving	Buiten
Primaire drager	Plat dak
Asbestmateriaal	Dak- en gevelbekleding - Roofing
Bindmiddel van asbestmateriaal	Bitumen (roofing, teer, asfalt)
Gebondenheid op basis van bindmiddel	Hecht
Hoeveelheid (oppervlakte - aantal)	<ul style="list-style-type: none">• 20,00 m² - 1 stuk
Totale oppervlakte	20,00 m ²
Eenvoudig bereikbaar	Ja
Bevestigingswijze	<ul style="list-style-type: none">• Verlijmd, ingegoten, versmeerd
Identificatiemethode	Vaststelling zonder monsternamen Motivatie: Groot risico op structurele gevolgschade (lekschade, werking installatie,...)
Destructieve handeling voor identificatie	Nee
Opmerking	De hoeveelheid is een schatting. Roofing kan asbesthoudend zijn. Staalname is echter niet mogelijk omwille van de kans op gevolgschade.

- Zorg voor een veilig beheer. Vermijd het beschadigen van het asbestmateriaal. Controleer de toestand jaarlijks op wijzigingen.
- Voer bijkomende staalname(s) uit.

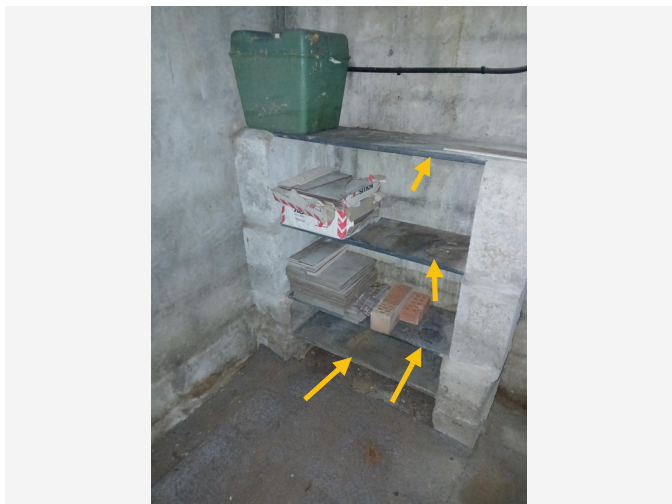
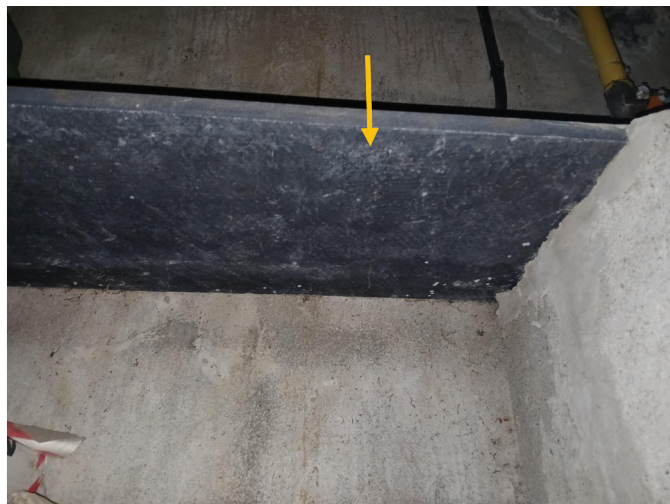
Eindbeoordeling materiaalisico	Laag materiaalisico en/of verlaagde kans op vezelvrijgave
--------------------------------	---

Beschrijving	Massal lades kelder
Omgeving	Binnen
Primaire drager	Inrichting (meubilair, ...)
Asbestmateriaal	Plaat, paneel, tablet - Type Massal
Bindmiddel van asbestmateriaal	Cement
Gebondenheid op basis van bindmiddel	Hecht
Hoeveelheid (oppervlakte - dikte - aantal)	<ul style="list-style-type: none">• 0,30 m² - 2,00 cm - 4 stuks
Totaal volume	0,024 m ³
Eenvoudig bereikbaar	Ja
Bevestigingswijze	<ul style="list-style-type: none">• Geklemd
Identificatiemethode	Vaststelling zonder monstername
Destructieve handeling voor identificatie	Nee
Opmerking	De hoeveelheid is een schatting.

- Zorg voor een veilig beheer. Vermijd het beschadigen van het asbestmateriaal. Controleer de toestand jaarlijks op wijzigingen.
- Voer bijkomende staalname(s) uit.

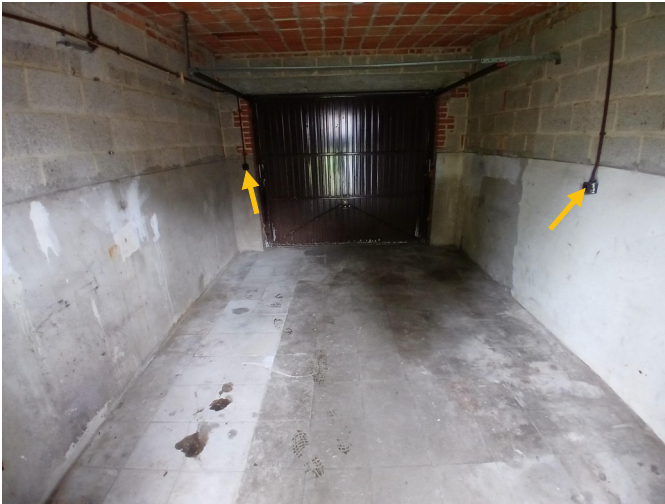
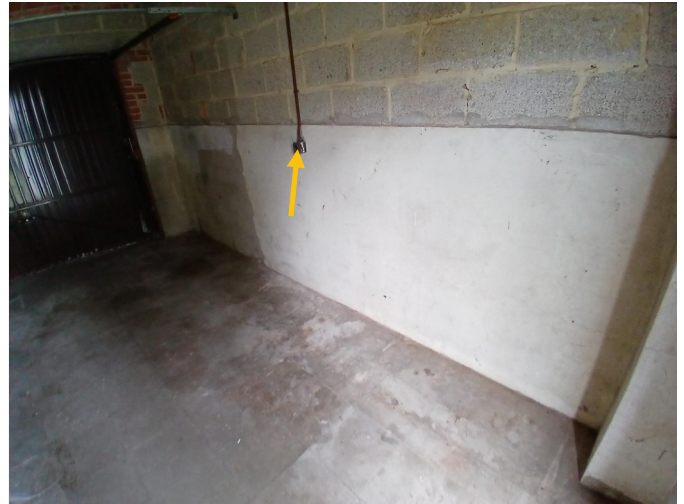
Eindbeoordeling materiaalisico	Laag materiaalisico en/of verlaagde kans op vezelvrijgave
--------------------------------	---

Beschrijving	Bakelieten schakelaars garage
Omgeving	Binnen
Primaire drager	Communicatie en elektrische infrastructuur en uitrusting
Asbestmateriaal	Plaat, paneel, tablet - Type Bakeliet
Bindmiddel van asbestmateriaal	Kunststof of -hars
Gebondenheid op basis van bindmiddel	Hecht
Hoeveelheid (oppervlakte - dikte - aantal)	<ul style="list-style-type: none">• 0,10 m² - 1,00 cm - 3 stuks
Totaal volume	0,003 m ³
Eenvoudig bereikbaar	Ja
Bevestigingswijze	<ul style="list-style-type: none">• Geschroefd
Identificatiemethode	Vaststelling zonder monstername
Destructieve handeling voor identificatie	Nee
Opmerking	<p>De hoeveelheid is een schatting.</p> <p>Bakeliet kan asbesthoudend zijn. Staalname is echter niet mogelijk binnen het kader van niet-destructief onderzoek.</p>

- Zorg voor een veilig beheer. Vermijd het beschadigen van het asbestmateriaal. Controleer de toestand jaarlijks op wijzigingen.
- Voer bijkomende staalname(s) uit.

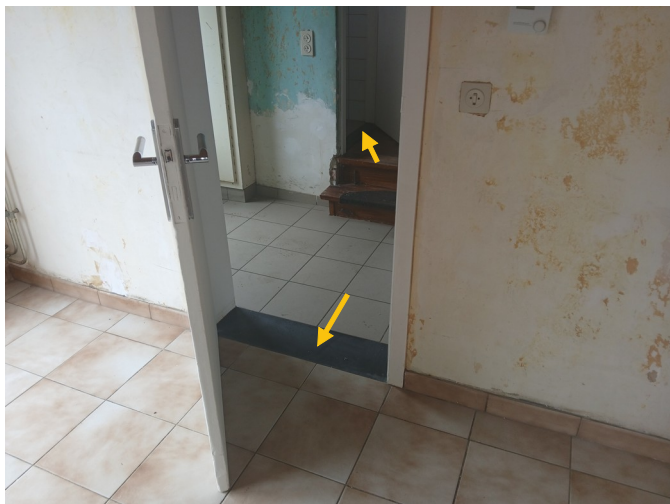
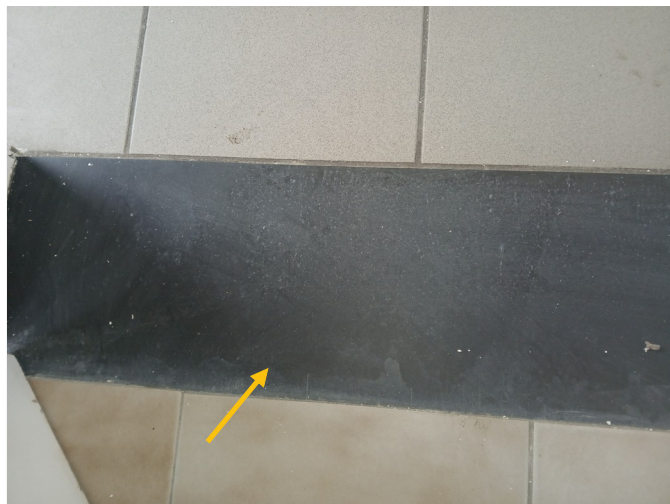
Eindbeoordeling materiaalrisico	Laag materiaalrisico en/of verlaagde kans op vezelvrijgave
---------------------------------	--

Beschrijving	Vloerdorpels
Omgeving	Binnen
Primaire drager	Vloer
Asbestmateriaal	Plaat, paneel, tablet - Type Massal
Bindmiddel van asbestmateriaal	Cement
Gebondenheid op basis van bindmiddel	Hecht
Hoeveelheid (oppervlakte - dikte - aantal)	• 0,25 m ² - 2,00 cm - 7 stuks
Totaal volume	0,035 m ³
Eenvoudig bereikbaar	Ja
Bevestigingswijze	• Geklemd
Identificatiemethode	Vaststelling zonder monstername
Destructieve handeling voor identificatie	Nee
Opmerking	De hoeveelheid is een schatting.

- Zorg voor een veilig beheer. Vermijd het beschadigen van het asbestmateriaal. Controleer de toestand jaarlijks op wijzigingen.
- Voer bijkomende staalname(s) uit.

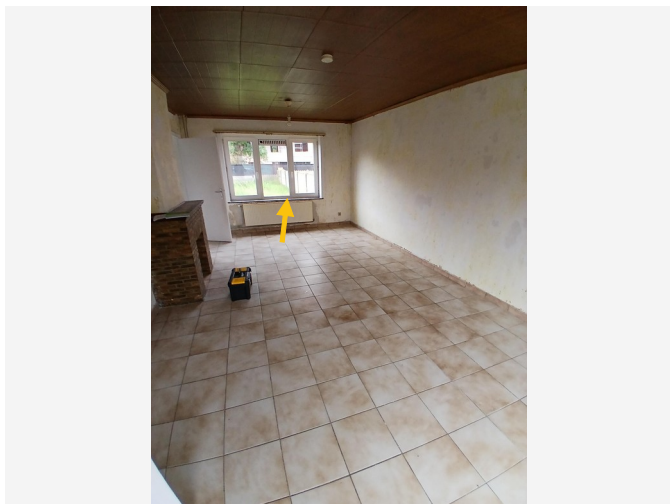
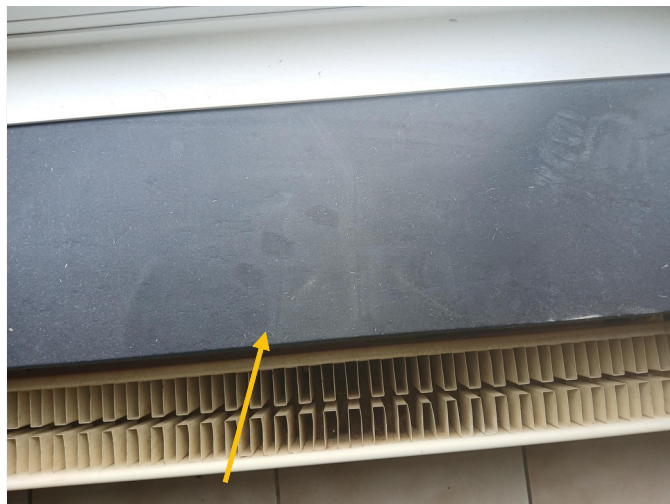
Eindbeoordeling materiaalrisico	Laag materiaalrisico en/of verlaagde kans op vezelvrijgave
---------------------------------	--

Beschrijving	Vensterbanken binnen
Omgeving	Binnen
Primaire drager	Binnenwand
Asbestmateriaal	Plaat, paneel, tablet - Type Massal
Bindmiddel van asbestmateriaal	Cement
Gebondenheid op basis van bindmiddel	Hecht
Hoeveelheid (oppervlakte - dikte - aantal)	<ul style="list-style-type: none">• 0,30 m² - 2,00 cm - 7 stuks• 0,10 m² - 2,00 cm - 2 stuks• 0,20 m² - 2,00 cm - 2 stuks
Totaal volume	0,054 m ³
Eenvoudig bereikbaar	Ja
Bevestigingswijze	<ul style="list-style-type: none">• Geklemd
Identificatiemethode	Vaststelling zonder monsternamen
Destructieve handeling voor identificatie	Nee
Opmerking	De hoeveelheid is een schatting.

- Zorg voor een veilig beheer. Vermijd het beschadigen van het asbestmateriaal. Controleer de toestand jaarlijks op wijzigingen.
- Voer bijkomende staalname(s) uit.

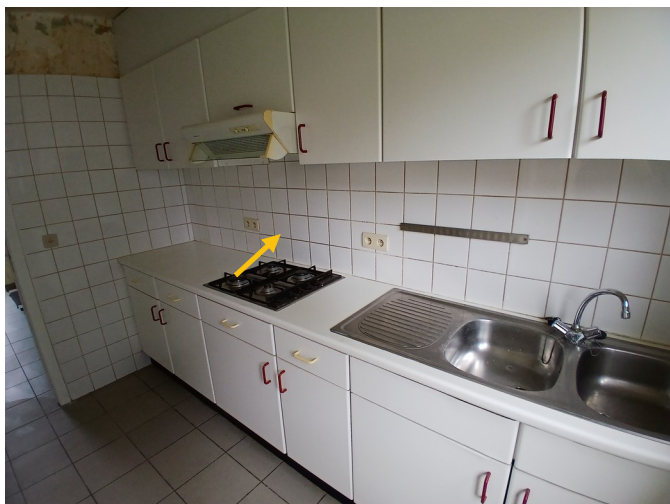
In de badkamer en de keuken zijn faiencetegels aanwezig. Het is mogelijk dat er zich hierachter tegellijm bevindt. Deze kan in sommige gevallen asbesthoudend zijn. Gelieve hiermee rekening te houden bij sloop of renovatie.

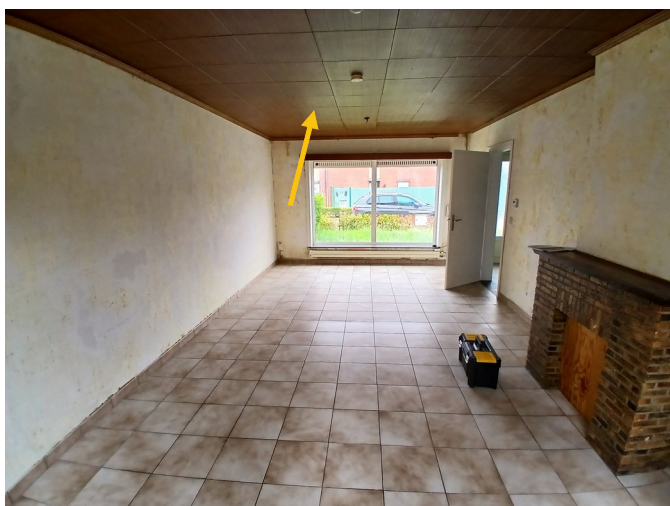
Er is geen waarneembaar pleister aan de plafonds. Deze zijn afgewerkt met houten plafondtegels en gyproc beplating. Het is mogelijk dat er zich hierachter pleisterwerk bevindt. Bij sloop of renovatie dient dit verder onderzocht te worden.

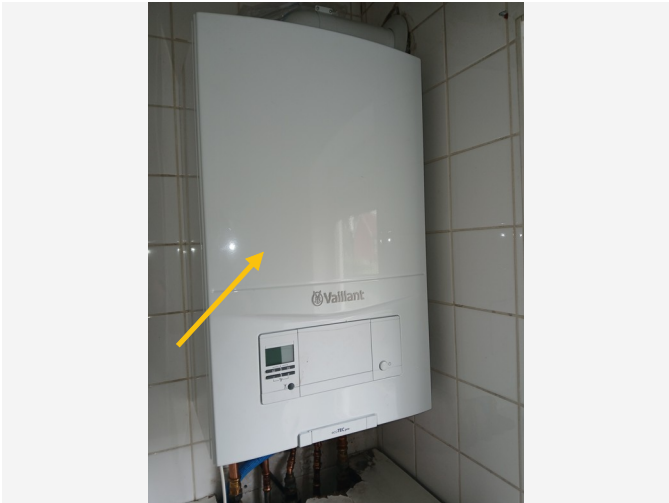
De CV-ketel van het merk Vaillant, dateert uit 2024 en bevat bijgevolg geen asbesthoudende materialen.

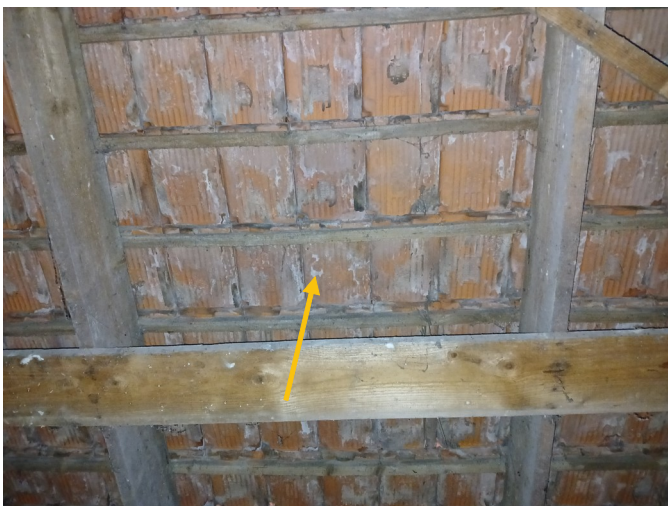
Er is geen onderdak aanwezig in het schuine dak. Vanop de zolderverdieping zijn de dakpannen rechtstreeks zichtbaar.

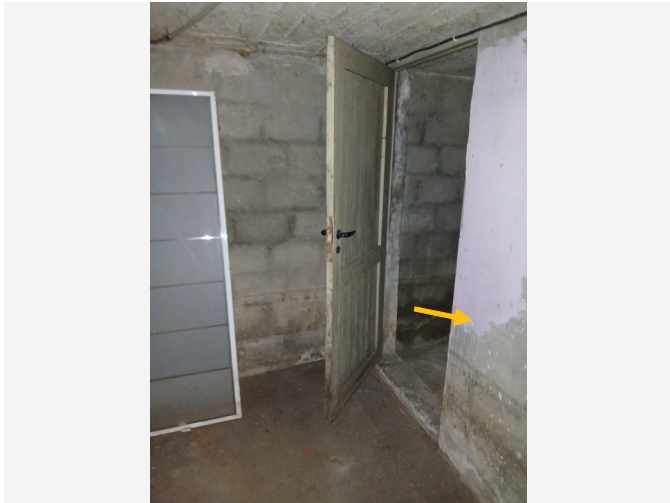
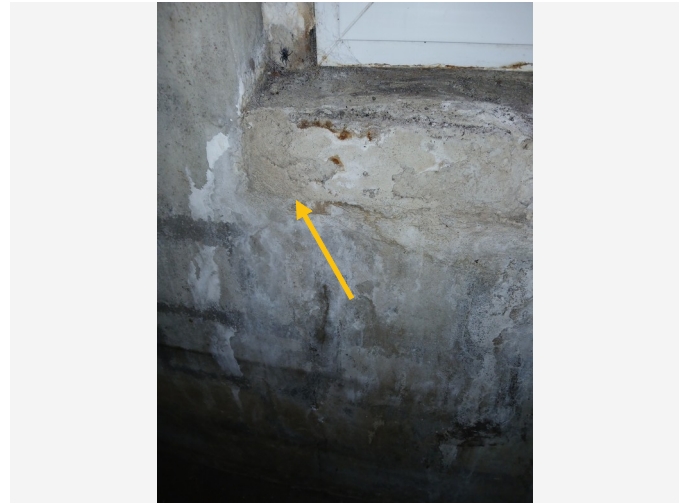
#	Type	Referentie	Resultaat
10.1	Puntmonster	20220947-24/001 cementering kelder	Geen asbest

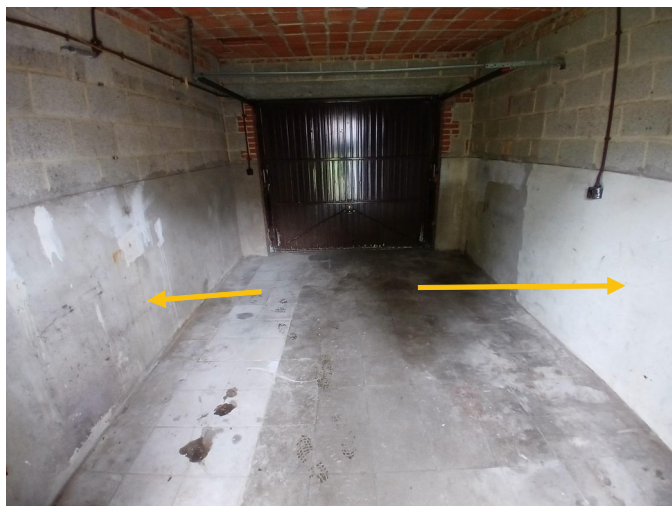
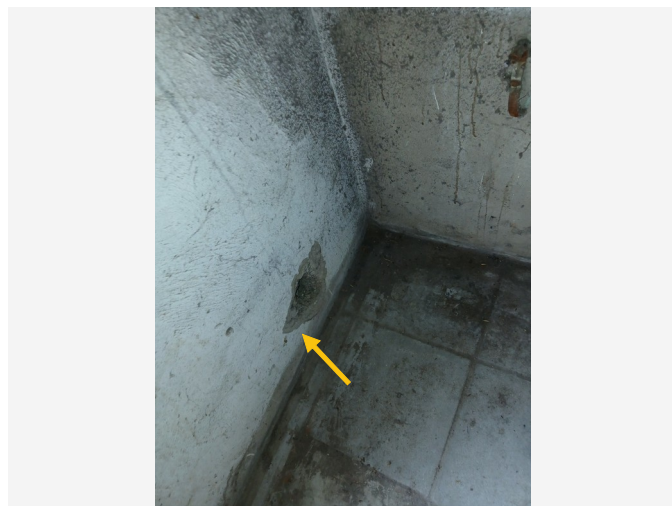
Fiche 11: Cementering garage

#	Type	Referentie	Resultaat
11.1	Mengmonster	20220947-24/003 cementering garage	Geen asbest

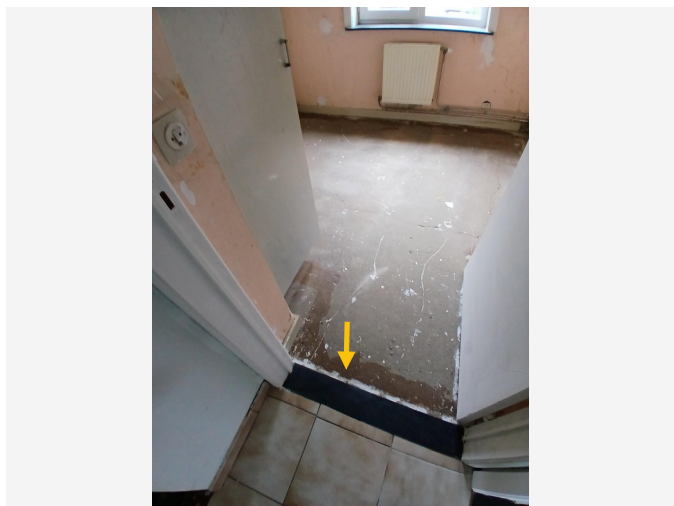
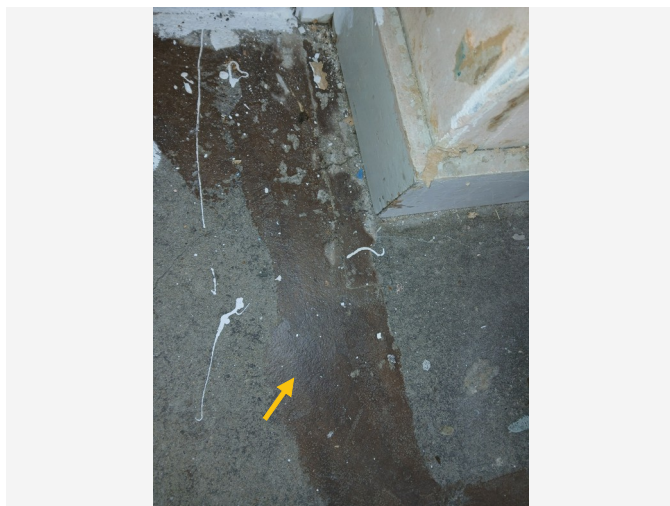
#	Type	Referentie	Resultaat
12.1	Puntmonster	20220947-24/002 lijmlaag vloeren +1	Geen asbest

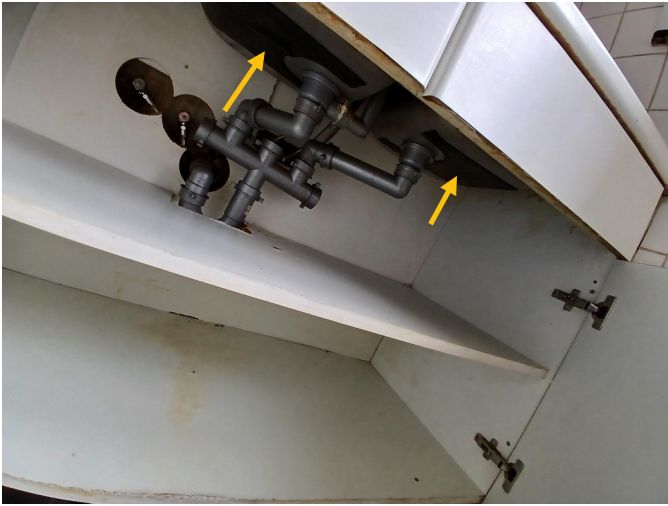
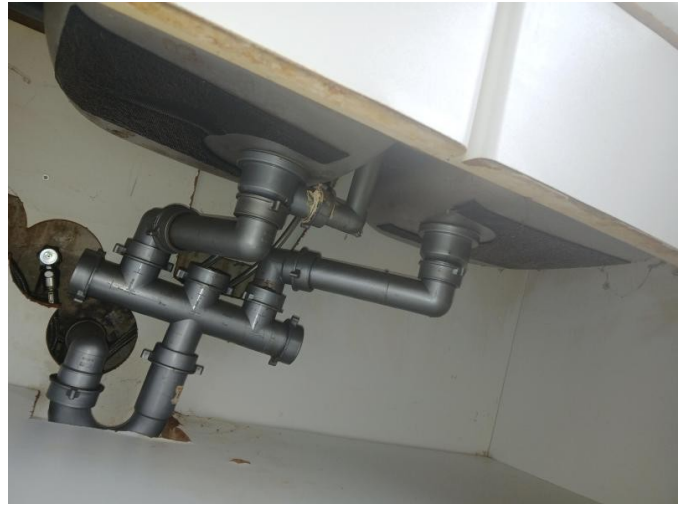
Fiche 13: Bitumenstickers keuken

#	Type	Referentie	Resultaat
13.1	Puntmonster	20220947-24/005 bitumensticker	Geen asbest

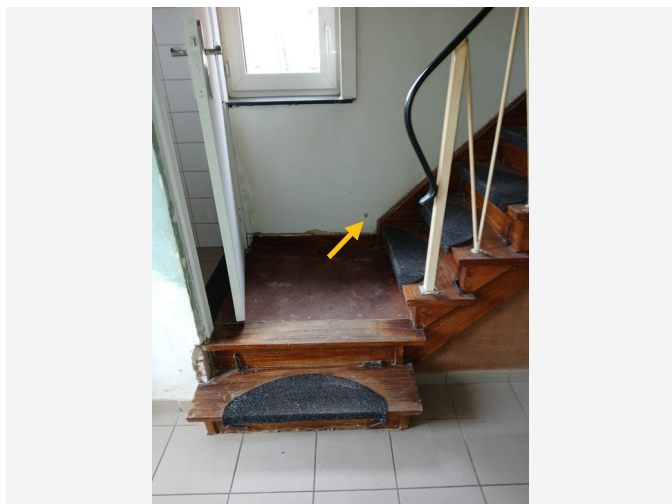
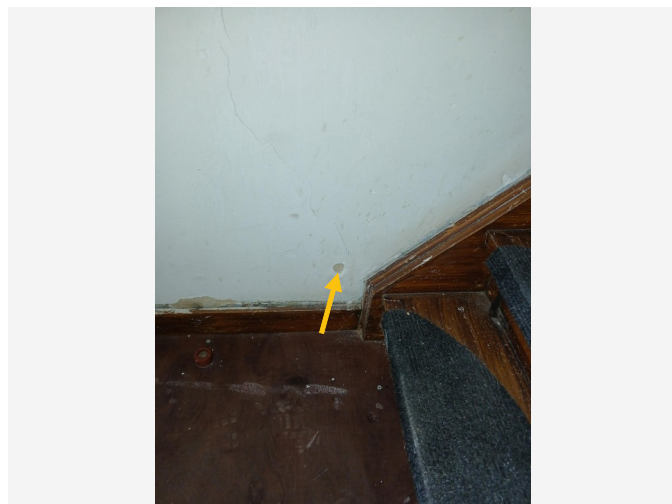
#	Type	Referentie	Resultaat
14.1	Mengmonster	20220947-24/001 pleister muren	Geen asbest
