Asbestinventarisatetest

Scharebrugstraat 31, 8370 Blankenberge

Attestnummer : 20231206-000330.000

Uitgegeven op : 06.12.2023

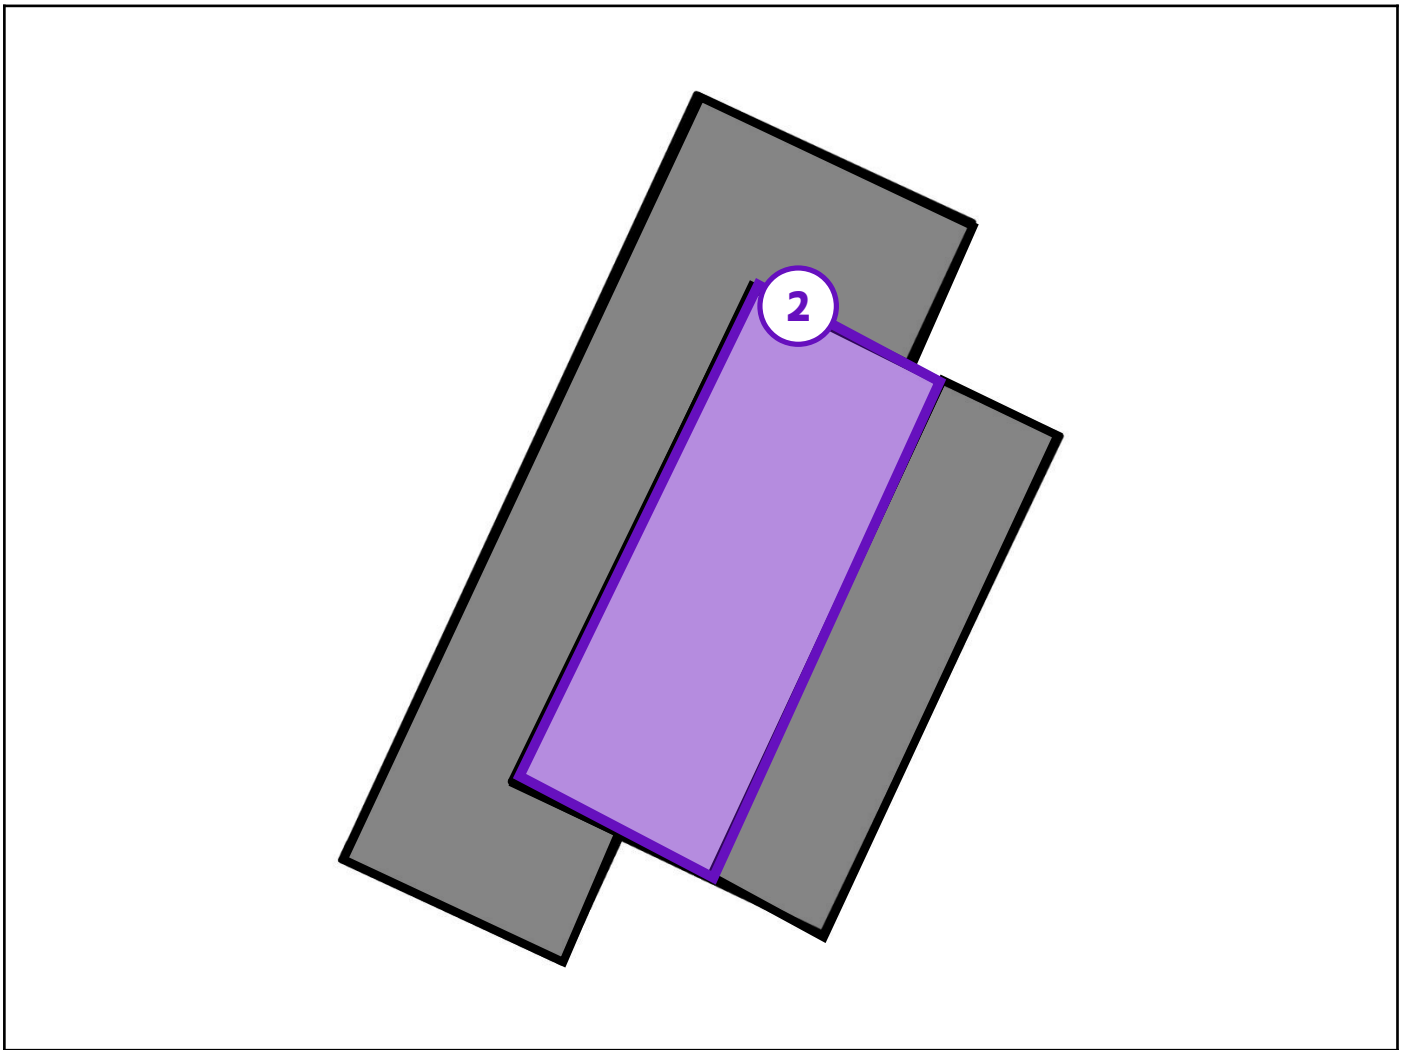
Plan 1.3: Hoofdgebouw Grondplan zolder

Beschrijving	Type	Actie
2. Zolder	Beperking	-

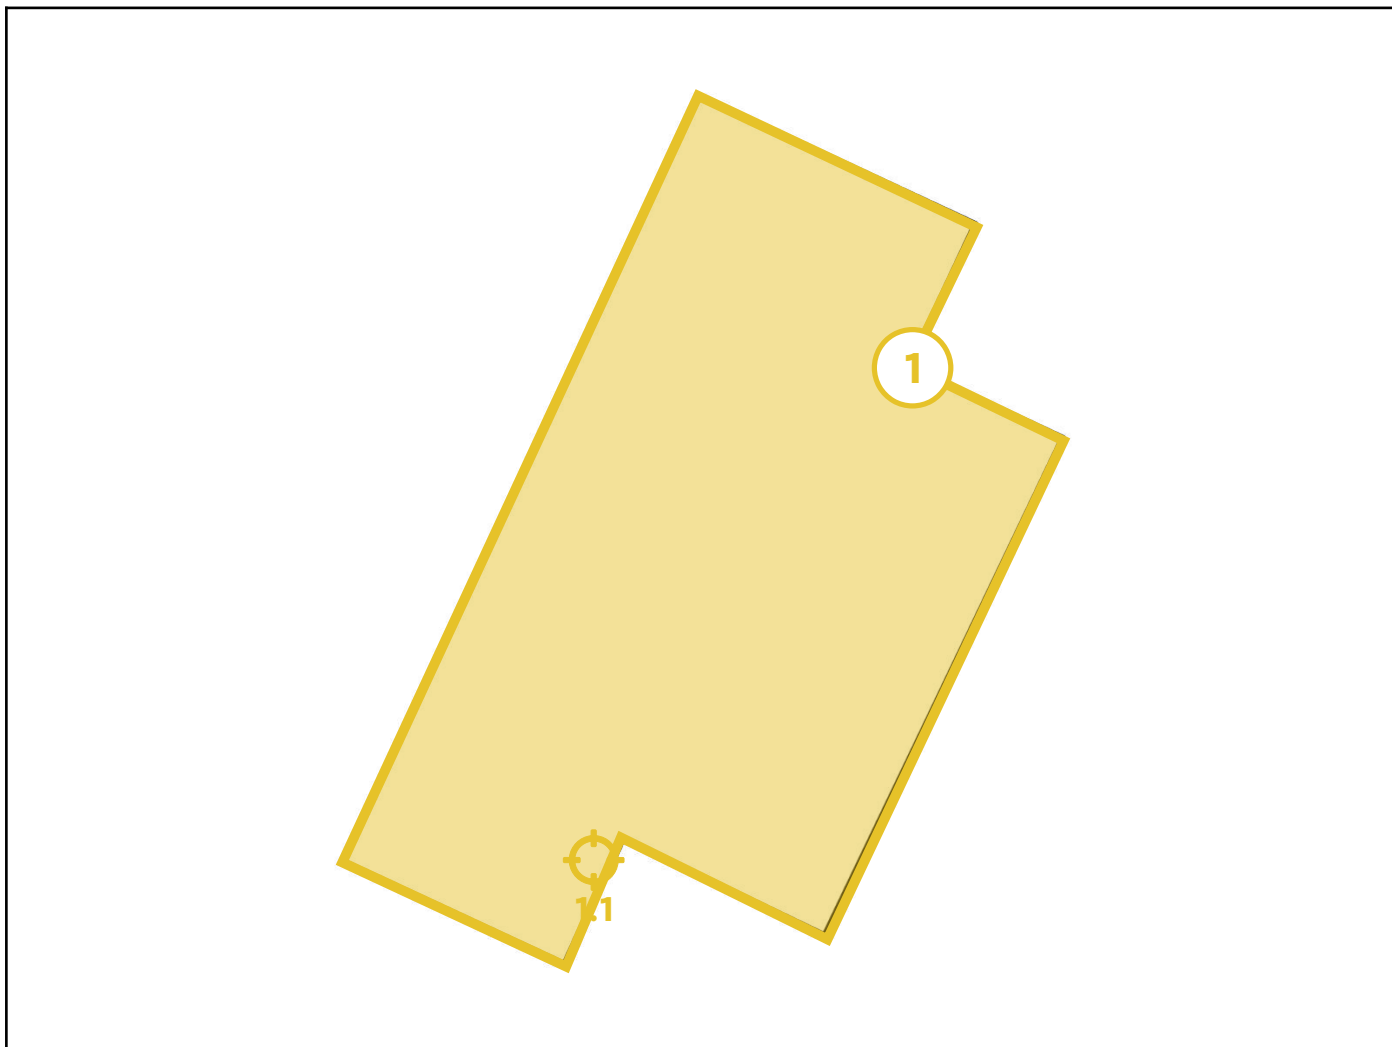
Plan 1.4: Hoofdgebouw dak

Beschrijving	Type	Actie
1. Onderdak	Asbestmateriaal	Zorgvuldig beheren
1.1 Code: MM03	Puntmonster	-

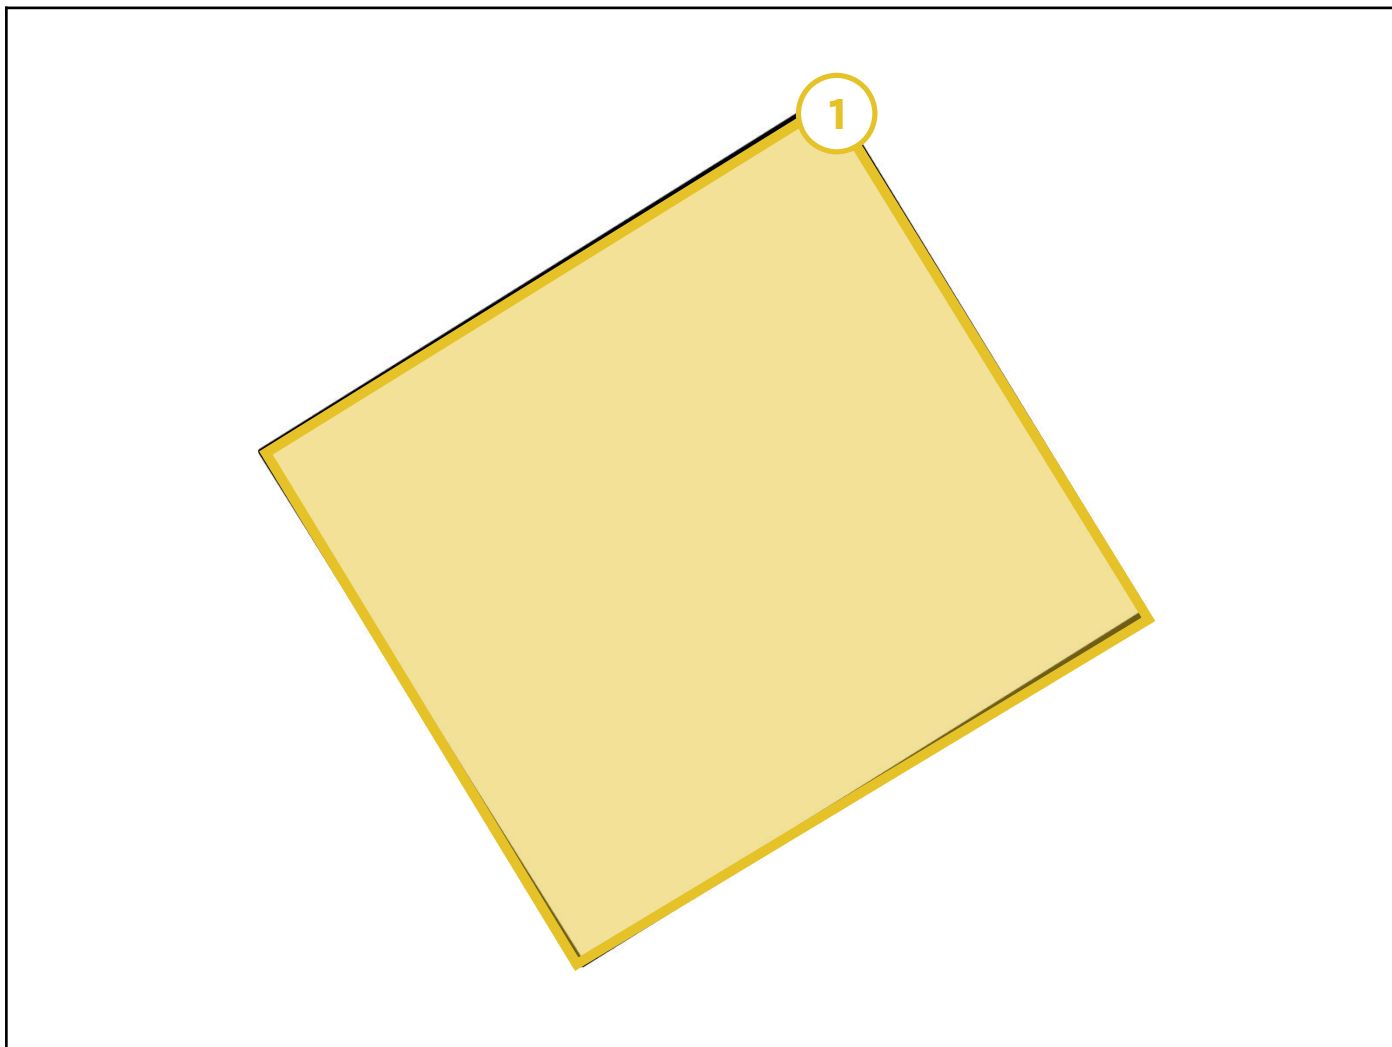
Plan 2.2: Tuinhuis Dak

Beschrijving	Type	Actie
1. Onderdak	Asbestmateriaal	Zorgvuldig beheren

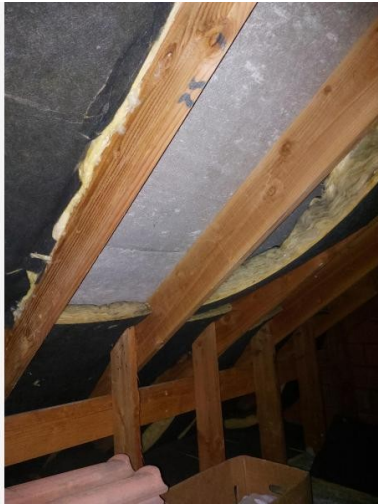
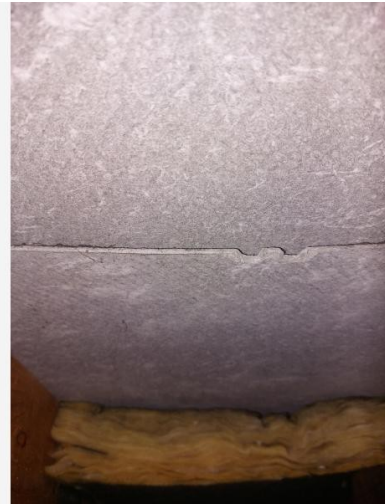
Het asbestmateriaal valt onder de mijlpaal van 2040.

Voorlopig is de asbesttoepassing goed afgeschermd, hierdoor is er een laag risico om asbestvezels in te ademen.

Eindbeoordeling materiaalrisico	Zeer laag materiaalrisico en/of zeer lage kans op vezelvrijgave
---------------------------------	---

Gebondenheid	Categorie 1: hechtgebonden in oorsprong
Asbestsoort (vezeltype)	Alleen chrysotiel
Asbestconcentratie	Laag (< 50%)
Afschermingsgraad van het gehele materiaal	Geheel of deels (ook) vrij aan de binnenlucht
Toestand van het materiaal	Onbeschadigd, niet verweerd

#	Type	Referentie	Resultaat
1.1	Puntmonster	MM03	Chrysotiel

Beschrijving	Onderdak
Omgeving	Binnen
Primaire drager	Plafond
Asbestmateriaal	Plaat, paneel, tablet - Type Menuiserite

Bindmiddel van asbestmateriaal	Cement
Gebondenheid op basis van bindmiddel	Hecht
Hoeveelheid (oppervlakte - dikte - aantal)	<ul style="list-style-type: none"> • 200,00 m² - 0,60 cm - 1 stuk
Totaal volume	1,20 m ³
Eenvoudig bereikbaar	Ja
Bevestigingswijze	<ul style="list-style-type: none"> • Onbekend
Identificatiemethode	Vaststelling met monsternamen
Destructieve handeling voor identificatie	Nee
Opmerking	Dit onderdak werd over de ganse woning + het tuinhuis waargenomen. Het onderdak was zichtbaar van in de zolder + kruipruimtes op het eerste verdiep. Op het tuinhuis werd dit onderdak waargenomen door een dakpan te verschuiven.

- Zorg voor een veilig beheer. Vermijd het beschadigen van het asbestmateriaal. Controleer de toestand jaarlijks op wijzigingen.
- Zorg voor een veilig beheer en verwijder dit asbestmateriaal wanneer het bij werken eenvoudig bereikbaar wordt. Controleer de toestand jaarlijks op wijzigingen.

- Eenvoudige handelingen: mag via doe-het-zelf of door werknemer(s) met opleidingsattest eenvoudige handelingen
De asbesttoepassing kan verwijderd worden via eenvoudige handelingen als ze eenvoudig bereikbaar is. Door de hoeveelheid aan asbestmateriaal raad ik aan dit door een gespecialiseerde firma te laten doen bij een eventuele renovatie van het dak.

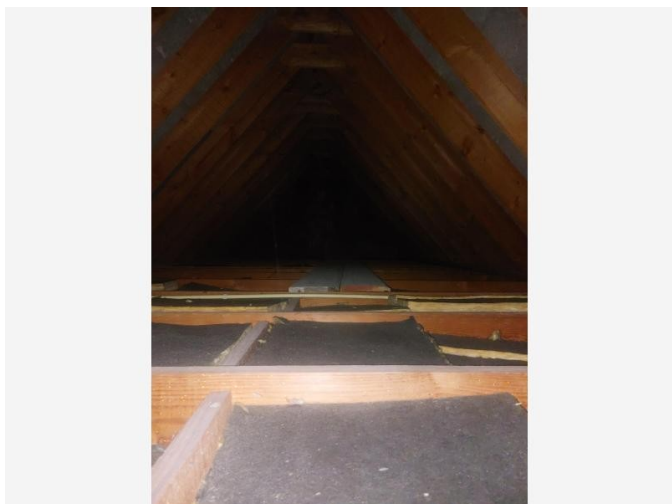
Situeringfoto

Permanente beperking

Reden: Het onderzoek kan niet uitgevoerd worden binnen de bepalingen van de Welzijnswet

Uitleg van de asbestdeskundige: Zolder is niet voorzien van een vloer. Hierdoor kan de ruimte niet veilig betreden worden.

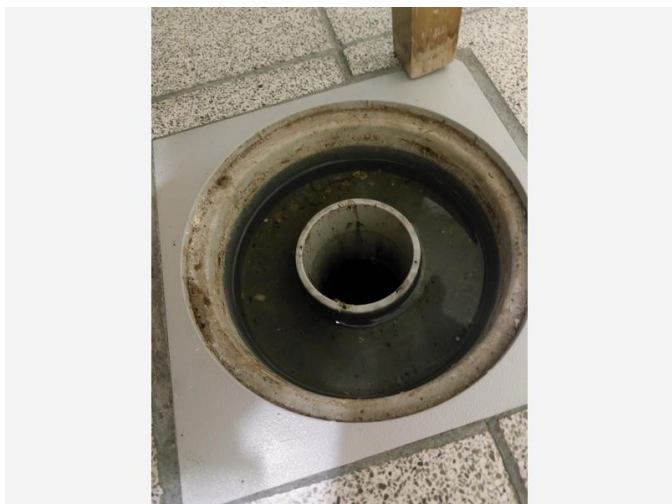
Vrije foto

Afvoerputje in de hal is niet asbestverdacht.

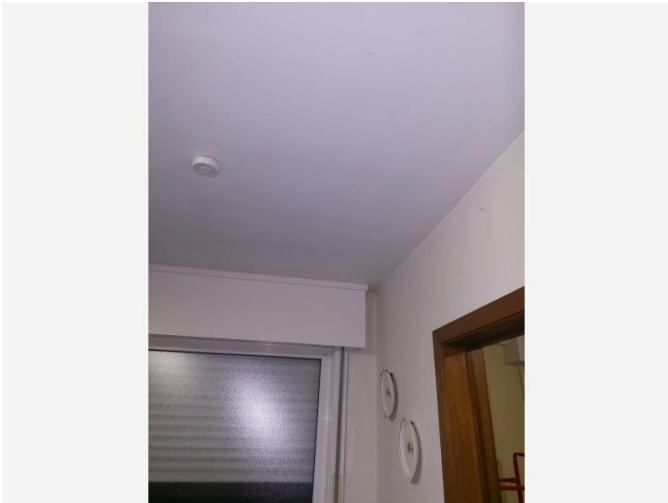
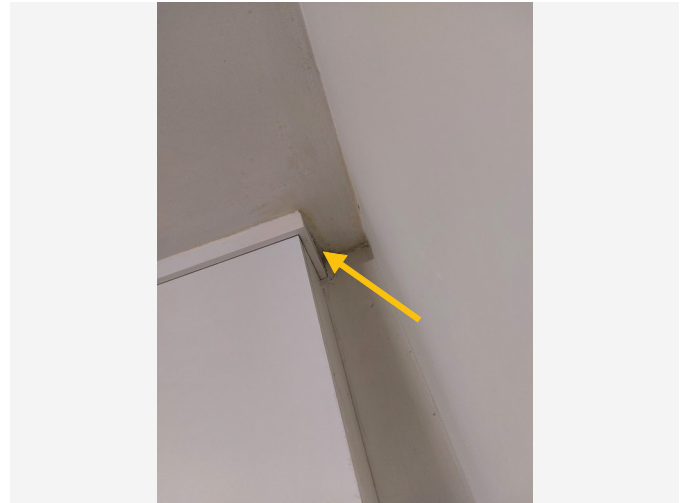
Fiche 4: Pleisterwerk plafond

Geen asbest

#	Type	Referentie	Resultaat
4.1	Mengmonster	MM02	Geen asbest

Beschrijving	Pleisterwerk plafond
Omgeving	Binnen
Primaire drager	Plafond
Bindmiddel van materiaal	Gips - kalk

Gebondenheid op basis van bindmiddel	Niet-hechtgebonden
Hoeveelheid (oppervlakte - dikte - aantal)	• 175,00 m ² - 1,00 cm - 1 stuk
Totaal volume	1,75 m ³
Identificatiemethode	Vaststelling met monstername
Destructieve handeling voor identificatie	Nee
Opmerking	Pleisterwerk van het plafond werd enkel op het eerste verdiep bemonsterd. Op het eerste verdiep werden de muren en plafond afgewerkt met houten multiplexplaten. Op zolder is geen binnenaafwerking voorzien, menuiserie onderdak is zichtbaar.

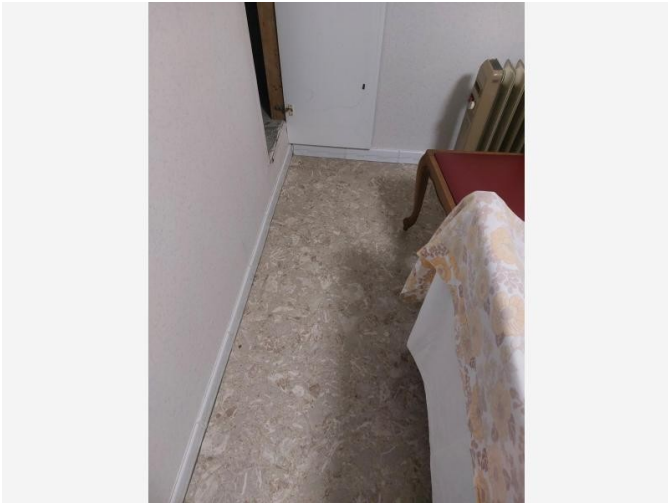
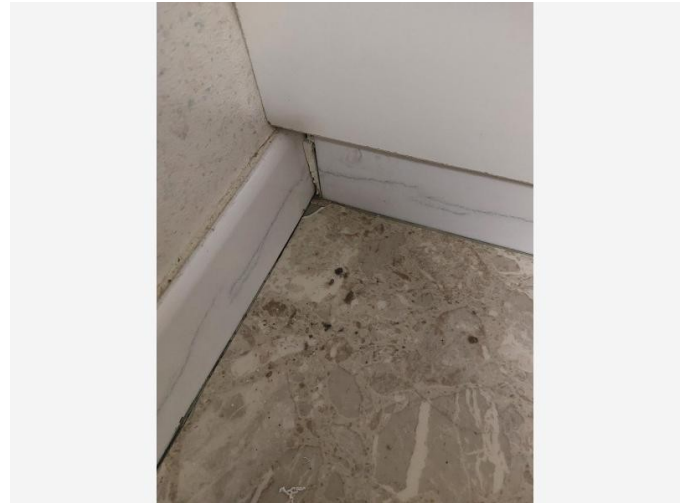
Geen asbest

#	Type	Referentie	Resultaat
5.1	Puntmonster	MM04	Geen asbest

Beschrijving	Vinyl
Omgeving	Binnen
Primaire drager	Vloer
Bindmiddel van materiaal	Karton - papier - viltachtig

Gebondenheid op basis van bindmiddel	Niet-hechtgebonden
Hoeveelheid (oppervlakte - aantal)	• 25,00 m ² - 1 stuk
Totale oppervlakte	25,00 m ²
Identificatiemethode	Vaststelling met monstername
Destructieve handeling voor identificatie	Nee

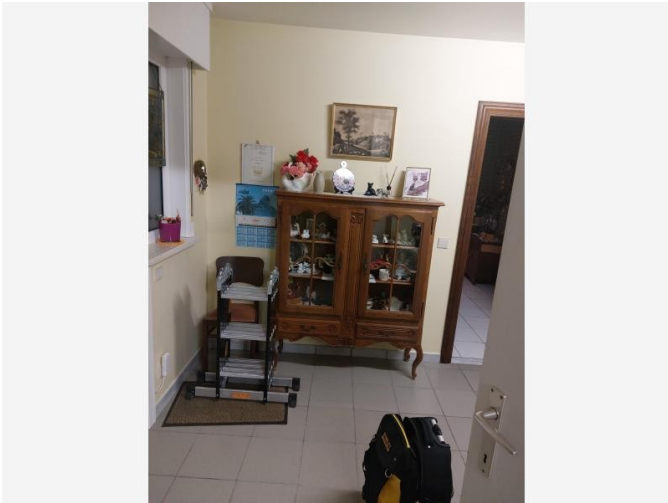
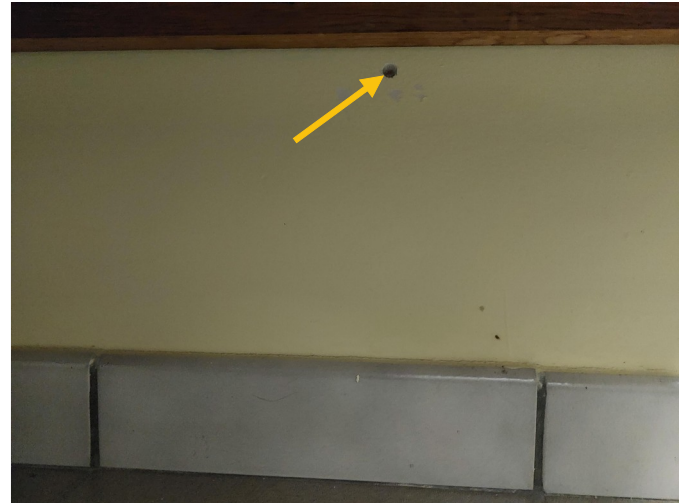
Fiche 6: Pleisterwerk muren

Geen asbest

#	Type	Referentie	Resultaat
6.1	Mengmonster	MM01	Geen asbest

Beschrijving	Pleisterwerk muren
Omgeving	Binnen
Primaire drager	Binnenwand
Bindmiddel van materiaal	Gips - kalk

Gebondenheid op basis van bindmiddel	Niet-hechtgebonden
Hoeveelheid (oppervlakte - dikte - aantal)	• 400,00 m ² - 1,00 cm - 1 stuk
Totaal volume	4,00 m ³
Identificatiemethode	Vaststelling met monstername
Destructieve handeling voor identificatie	Nee
Opmerking	Da wanden in de badkamer zijn volledig betegeld. Hierdoor is monstername van het pleisterwerk niet mogelijk in de badkamer.
