# Asbestinventarisatetest

Steenstraat 13, 8434 Middelkerke

Attestnummer : 20231108-000460.000

Uitgegeven op : 08.11.2023

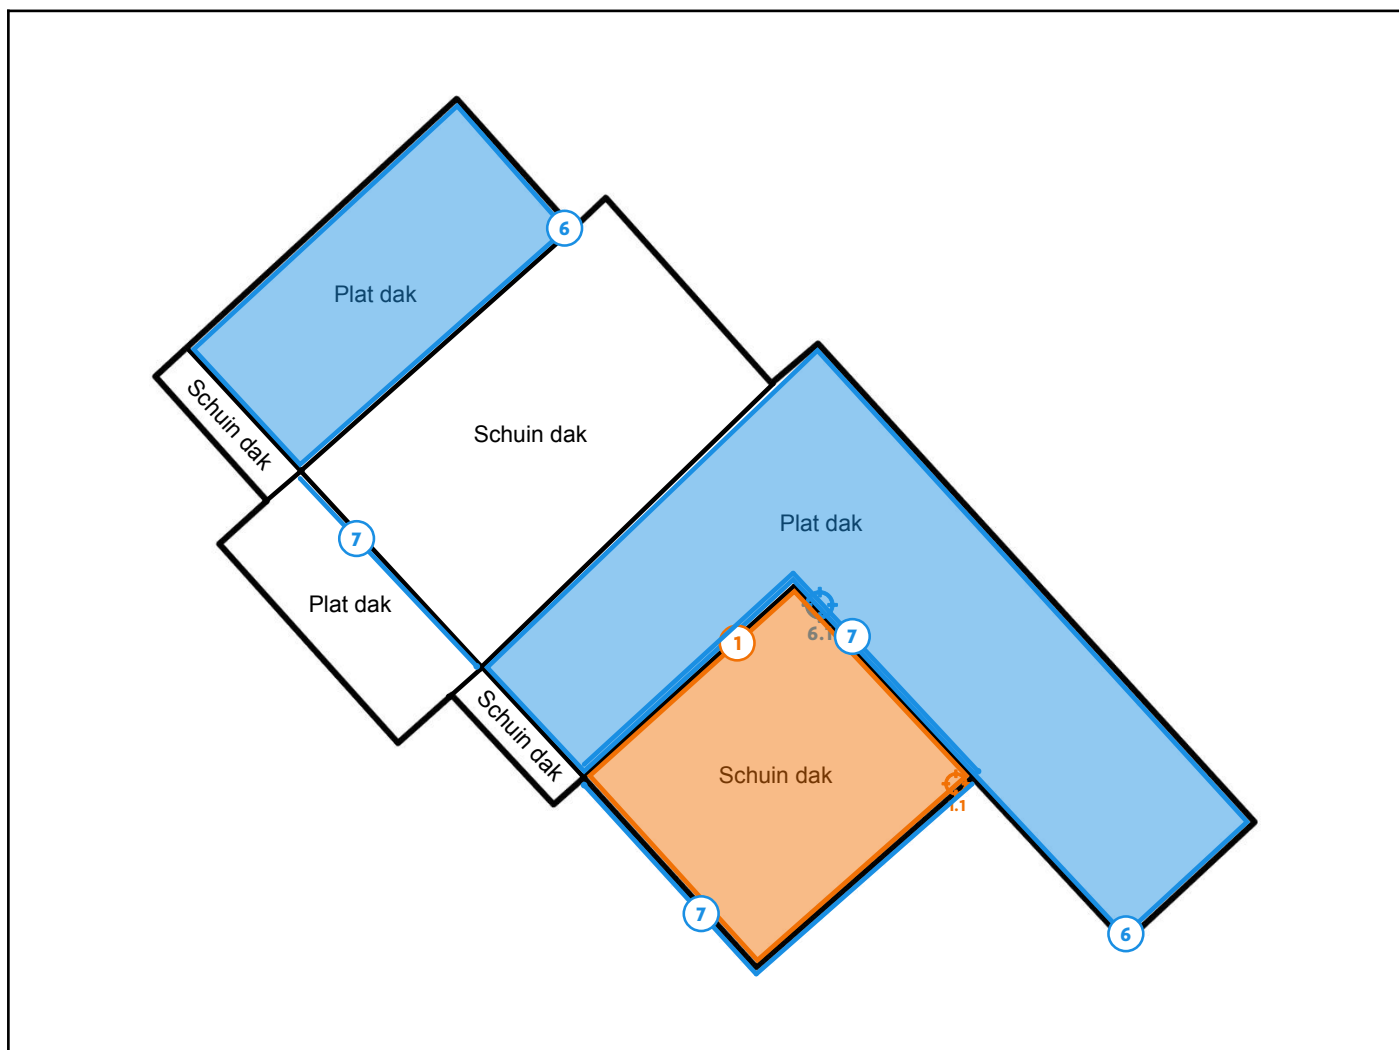
## Plan 1.3: Dak

| Beschrijving | Type | Actie |
|---|---|---|
| 1. Onderdakplaten | Asbestmateriaal | <a href="#">Verwijderen</a> |
| 1.1 Code: P2 | Puntmonster | - |

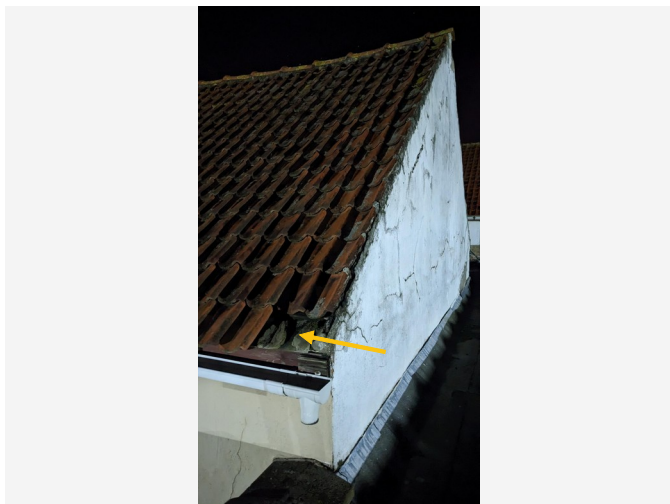
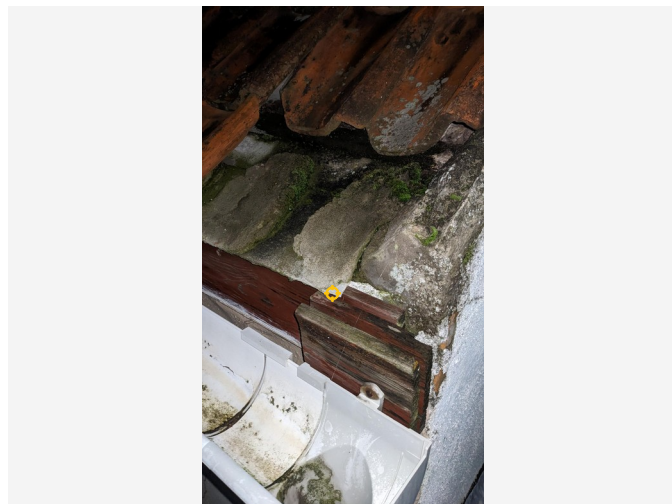
Het asbestmateriaal valt onder de mijlpaal van 2040.

| Eindbeoordeling materiaalrisico | Verhoogd materiaalrisico en/of verhoogde kans op vezelvrijgave |

| Gebondenheid | Categorie 1: hechtgebonden in oorsprong |
| Asbestsoort (vezeltype) | Alleen chrysotiel |
| Asbestconcentratie | Laag (< 50%) |
| Afschermingsgraad van het gehele materiaal | Geheel of deels vrij aan de buitenlucht |
| Toestand van het materiaal | Matig beschadigd, matig verweerd |

| # | Type | Referentie | Resultaat |
|---|---|---|---|
| 1.1 | Puntmonster | P2 | Chrysotiel |

| <b>Opmerking</b> | Deze onderdakplaten zijn aanwezig onder het schuin dak/zadeldak van zaal 2. |

- Zorg voor een veilig beheer en verwijder dit asbestmateriaal wanneer het bij werken eenvoudig bereikbaar wordt. Controleer de toestand jaarlijks op wijzigingen.

- Eenvoudige handelingen: mag via doe-het-zelf of door werknemer(s) met opleidingsattest eenvoudige handelingen  
Deze toepassing kan, mits dit zonder breken kan, via de noemer 'eenvoudige handelingen' verwijderd worden. Echter wordt het in de praktijk zeer moeilijk om breuken te vermijden. Het is dan ook sterk aangeraden om voor de verwijdering van de onderdakplaten een beroep te doen op een erkende verwijderaar.

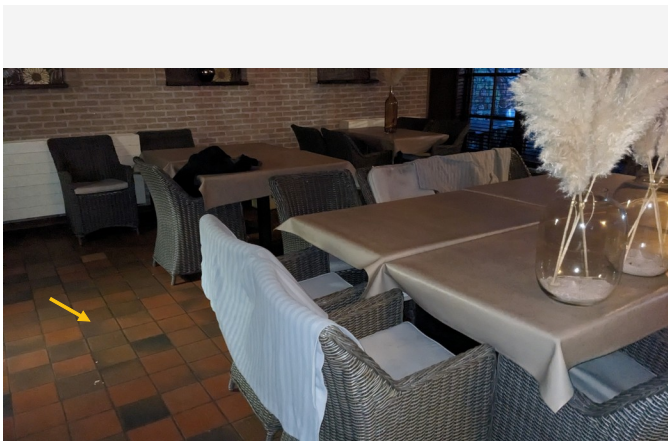
De lijmlaag van de vloertegels is niet bereikbaar zonder destructief onderzoek en kan mogelijk asbest bevatten. De toepassing dient verder te worden onderzocht wanneer deze verwijderd zouden worden voor renovatie.

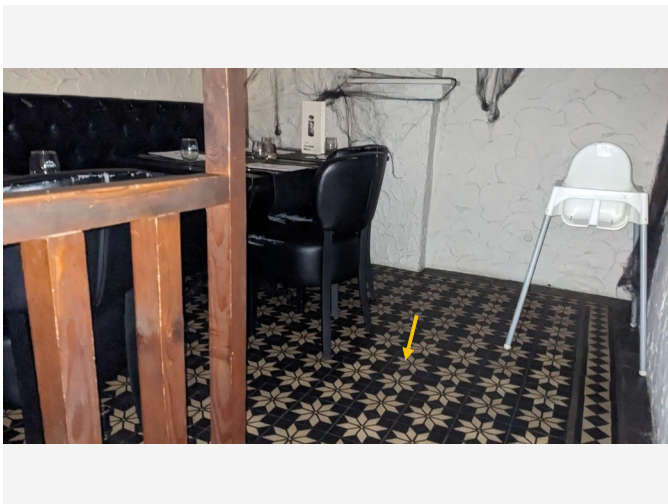
De lijmlaag van de keramische vloertegels is niet bereikbaar zonder destructief onderzoek en kan mogelijk asbest bevatten. Deze toepassing dient verder te worden onderzocht wanneer deze verwijderd zouden worden voor renovatie.

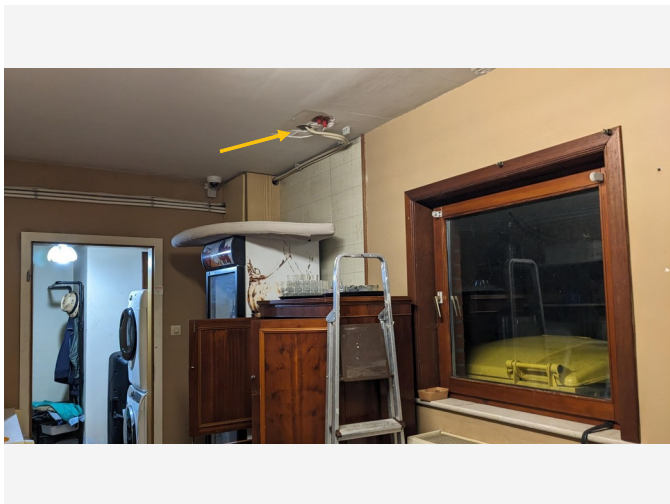
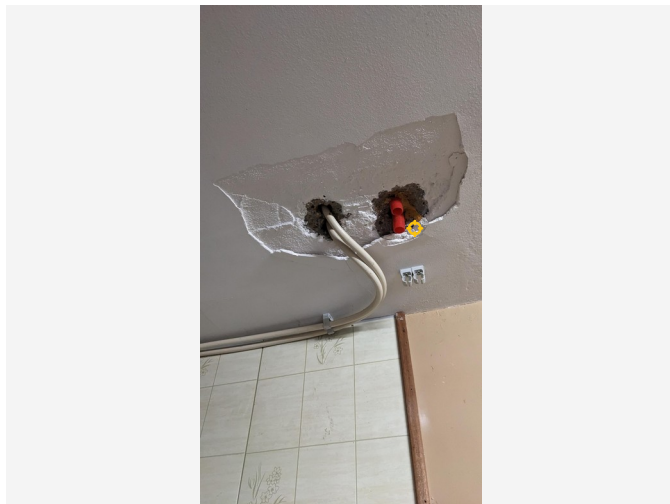
## Fiche 4: Pleisterwerk (plafond)

Geen asbest

| # | Type | Referentie | Resultaat |
|---|---|---|---|
| 4.1 | Mengmonster | M2 | Geen asbest |

| <b>Opmerking</b> | Staalname enkel mogelijk in de berging/stookruimte vanwege de aanwezigheid van valse plafonds in de andere ruimten (inclusief appartement). |

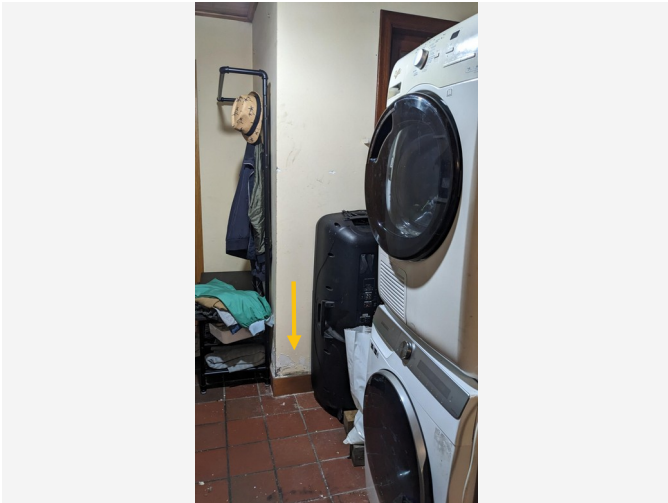
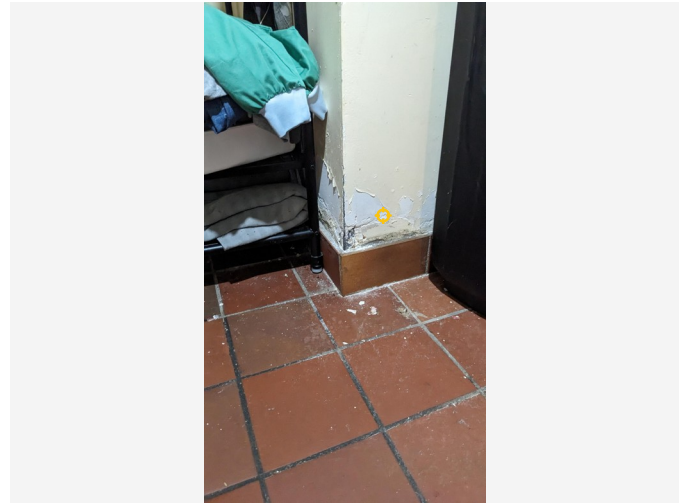
## Fiche 5: Pleisterwerk (wand)

Geen asbest

| # | Type | Referentie | Resultaat |
|---|---|---|---|
| 5.1 | Mengmonster | M1 | Geen asbest |

| <b>Opmerking</b> | Staalname niet mogelijk in de volgende ruimtes omwille van de aanwezigheid van valse wanden: beide keukens en zaal 2 (horecazaak) + keuken, badkamer, woon- en eetkamer (appartement). |

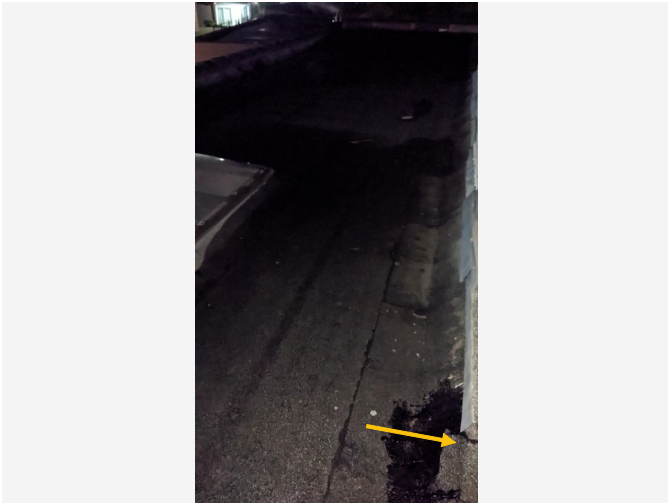
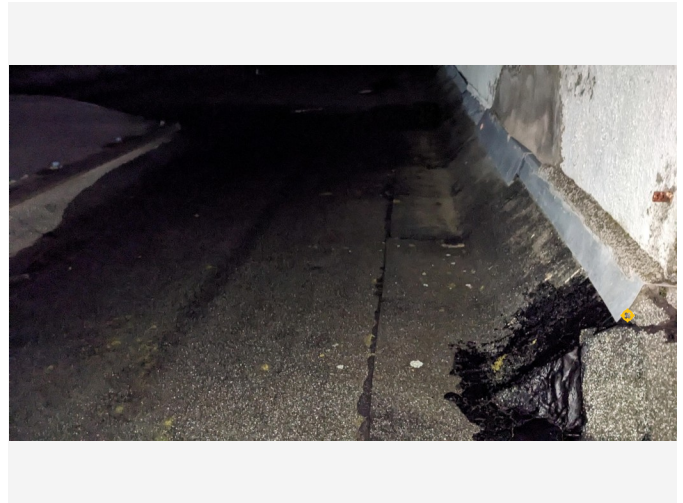
## Fiche 6: Roofing

Geen asbest

| # | Type | Referentie | Resultaat |
|---|---|---|---|
| 6.1 | Puntmonster | P1 | Geen asbest |

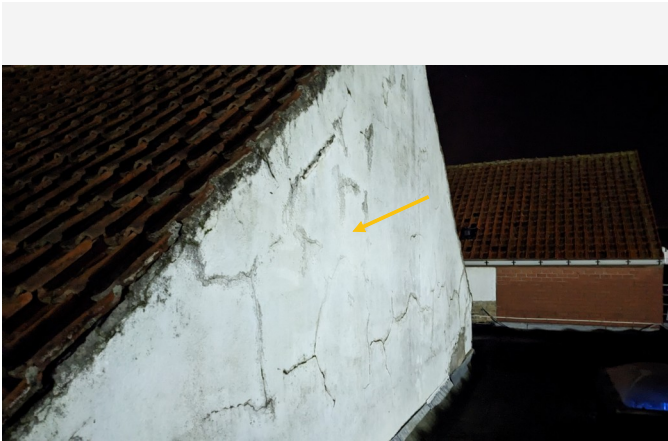
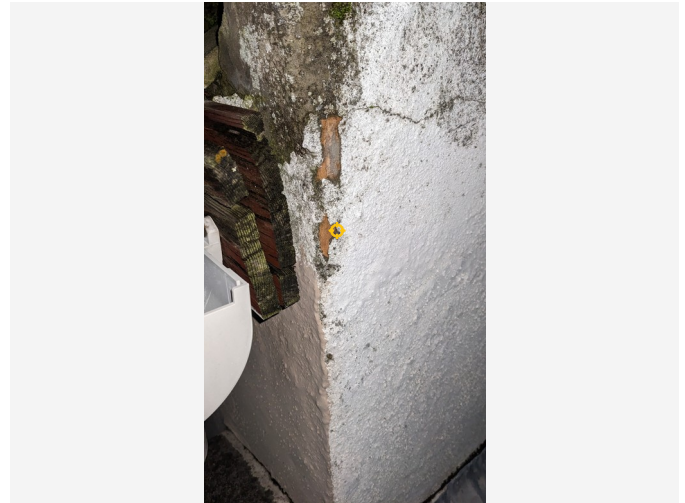
Geen asbest

| # | Type | Referentie | Resultaat |
|---|---|---|---|
| 7.1 | Puntmonster | P3 | Geen asbest |
