# Asbestinventarisatetest

Paul de Smet de Naeyerstraat 42, 8430 Middelkerke  
Gemeenschappelijke delen

Attestnummer : 20240530-000222.000

Uitgegeven op : 30.05.2024

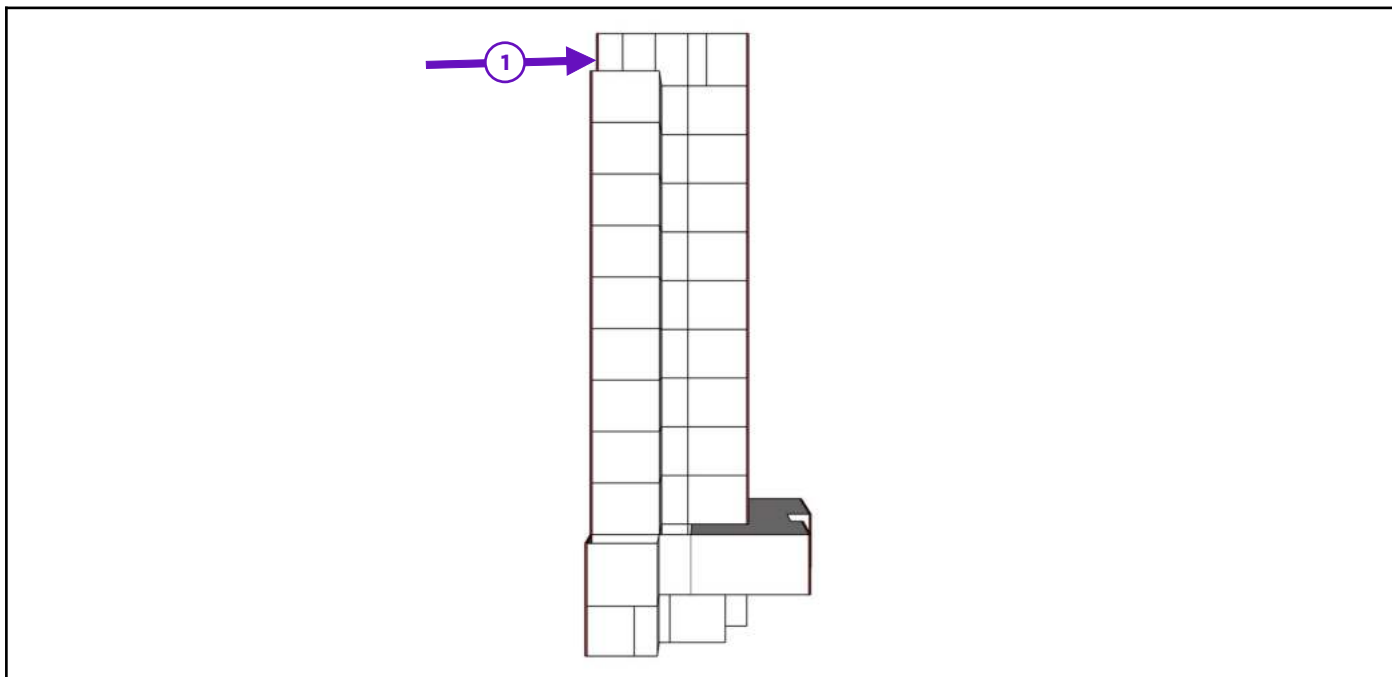
## Plan 1.15: Achtergevel

| Beschrijving | Type | Actie |
|---|---|---|
| 1. Gevelleien bureen | Advies | - |

De gevelleien van het linkerbuurgebouw zijn asbesthoudend.

We wijzen erop dat wanneer er leien zouden afbreken je met voldoende voorzichtigheid moet handelen om deze van het terras en dak te verwijderen.
