# Asbestinventarisatetest

Nijverheidstraat 84/0001, 8400 Oostende

Attestnummer : 20241007-000210.000

Uitgegeven op : 07.10.2024

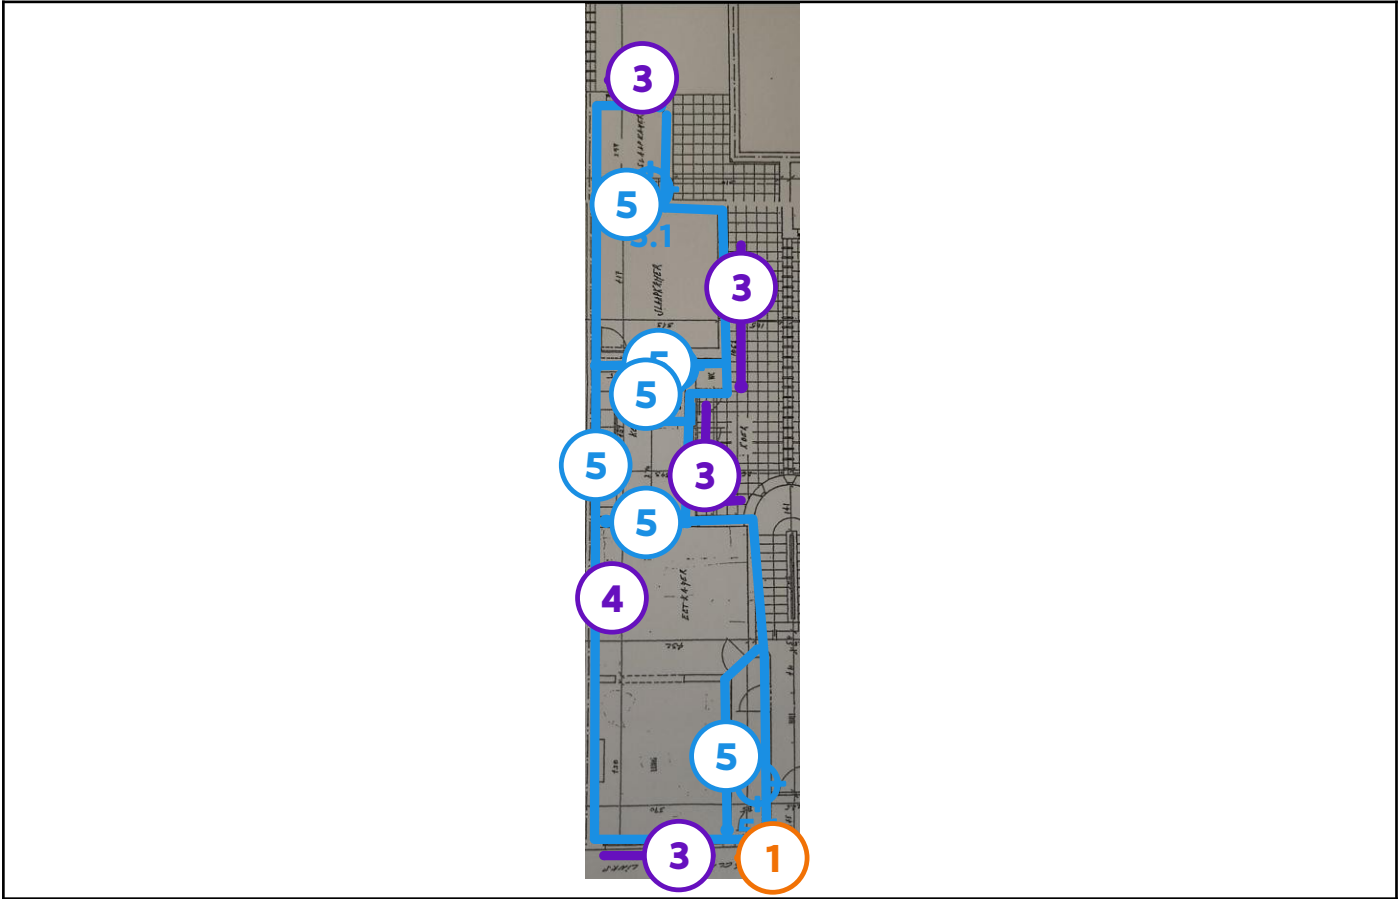
# Plan 1.1: grondplan

| Beschrijving | Type | Actie |
|---|---|---|
| 1. mastiek gevelopeningen inkomhal | Asbestmateriaal | Verwijderen |
| 3. mastiek/kit gevelopeningen | Advies | - |
| 4. componenten pelletkachel (koorden, dichtingen...) | Advies | - |
| 5. pleisterwerk binnenwanden | Geen asbest | - |

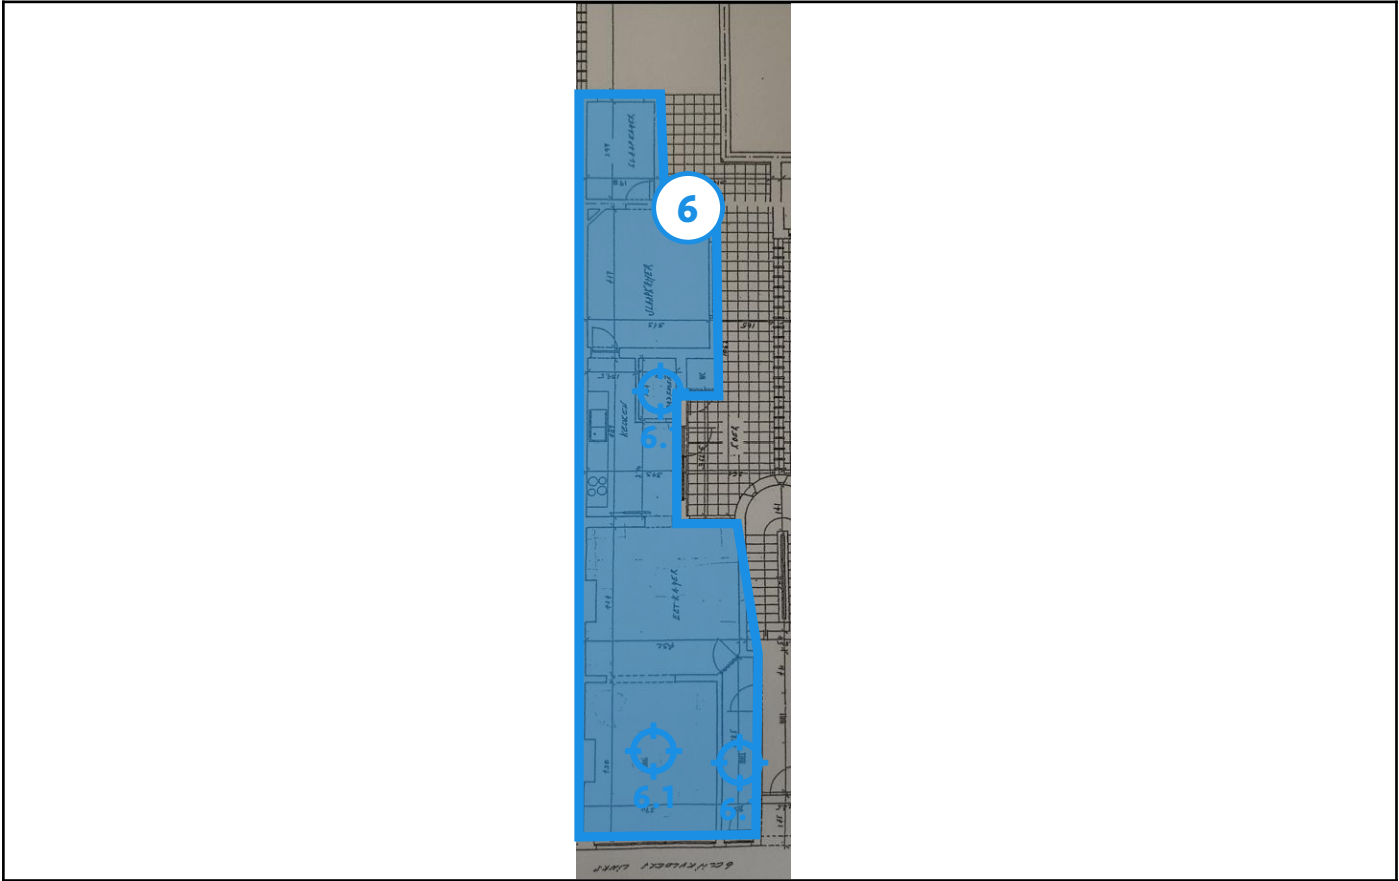
# Plan 1.2: plafondplan

| Beschrijving | Type | Actie |
|---|---|---|
| 6. pleisterwerk plafonds | Geen asbest | - |

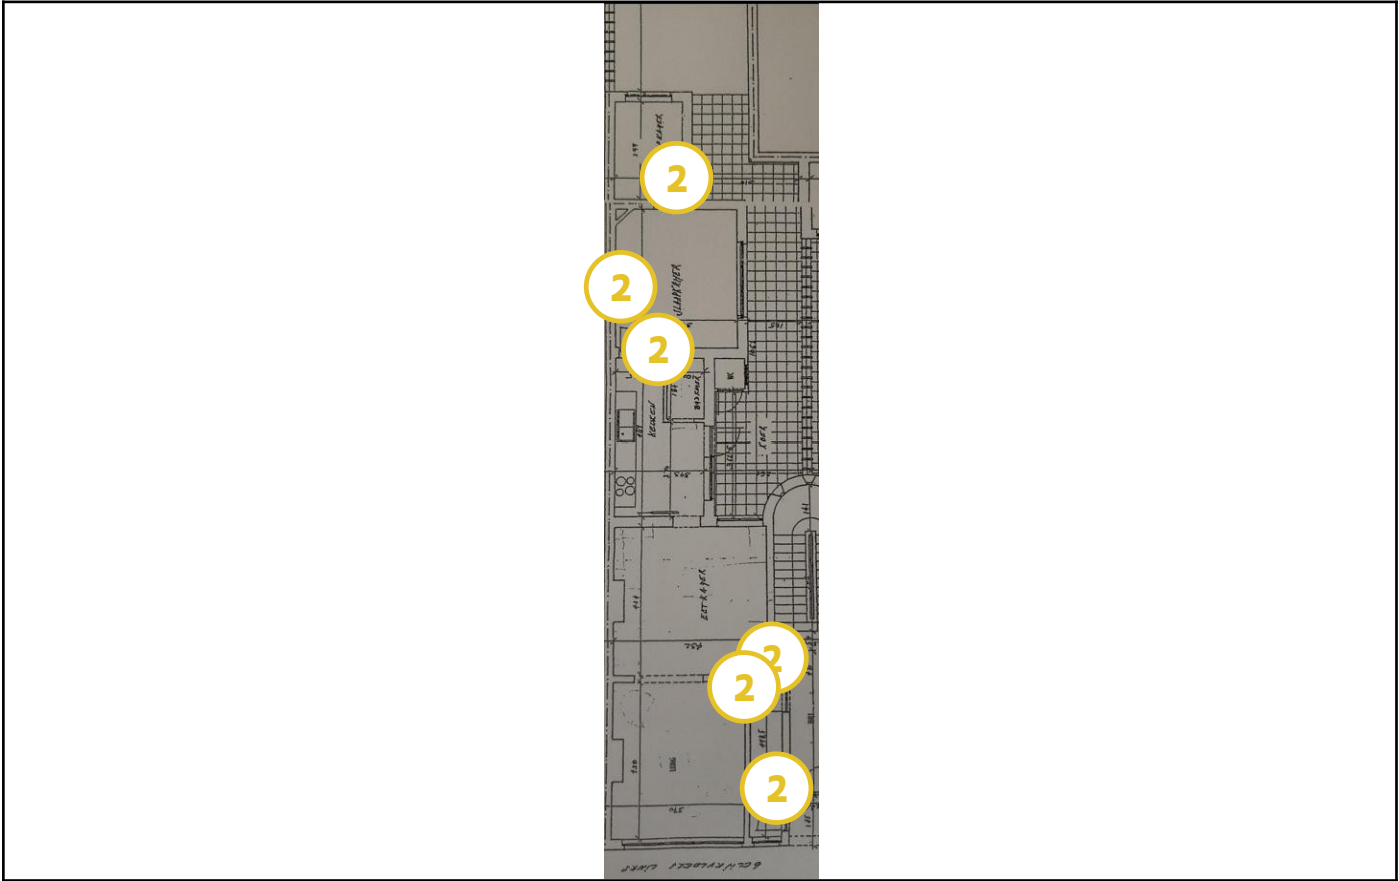
# Plan 1.3: elektriciteitsplan

| Beschrijving | Type | Actie |
|---|---|---|
| 2. elektriciteitstoepassingen in bakeliet | Asbestmateriaal | Zorgvuldig beheren |

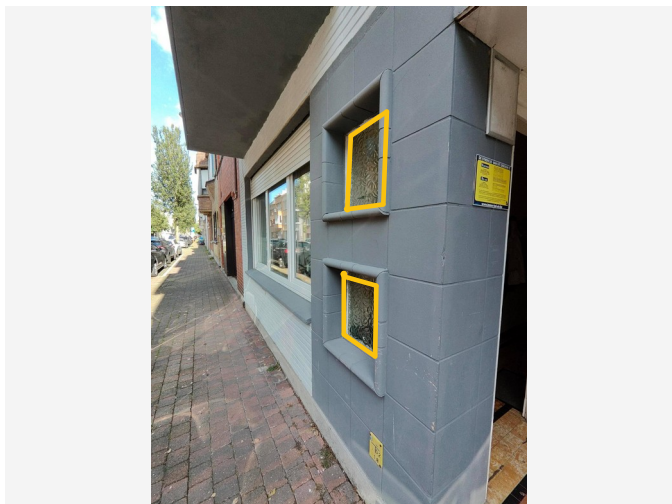
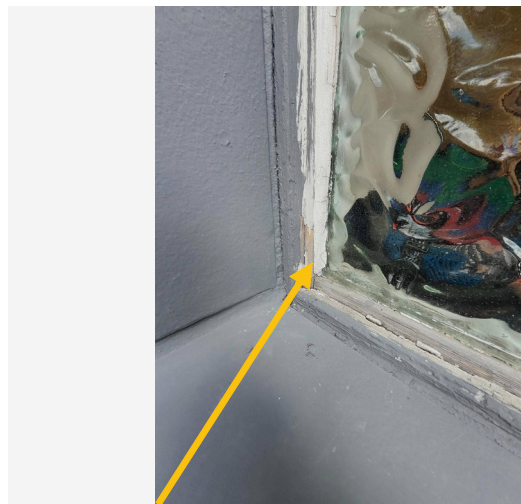
Overzichtsfoto

Detailfoto

Het asbestmateriaal valt onder de mijlpaal van 2040.

| Eindbeoordeling materiaalrisico | Verhoogd materiaalrisico en/of verhoogde kans op vezelvrijgave |

| Toestand van het materiaal | Matig beschadigd, matig verweerd |

| Beschrijving | mastiek gevelopeningen inkomhal |

Verwijderen

- Scherm in afwachting van verwijdering het asbestmateriaal af van luchtstromingen en verstoring: bijvoorbeeld door het te verpakken, te fixeren, af te dekken, signalisatie - afbakening aan te brengen, ...
- Verwijder dit asbestmateriaal zo snel mogelijk. Volg de toestand goed op.

- Eenvoudige handelingen: mag via doe-het-zelf of door werknemer(s) met opleidingsattest eenvoudige handelingen  
verwijdering door erkend aannemer (buitenschrijnwerker)
- Eenvoudige handelingen: enkel door erkend asbestverwijderaar  
verhoogd risico bij afschuren restanten

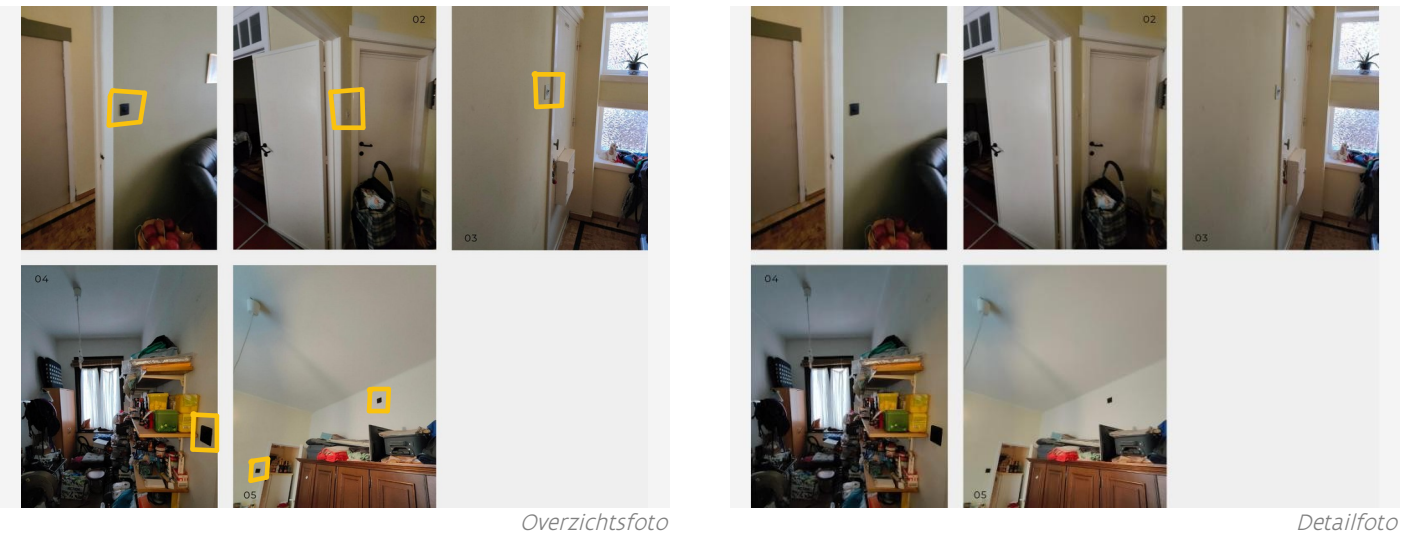
Het asbestmateriaal valt onder de mijlpaal van 2040.

| Eindbeoordeling materiaalrisico | Laag materiaalrisico en/of verlaagde kans op vezelvrijgave |

| Toestand van het materiaal | Onbeschadigd, niet verweerd |

| Beschrijving | elektriciteitstoepassingen in bakeliet |
| Opmerking | <p>Tijdens de asbestinspectie werden een kleine tiental elektriciteitstoepassingen in bakeliet waargenomen.</p> <p>Hieronder een niet-limitatieve oplijsting...</p> <ul style="list-style-type: none"><li>* bakeliet lichtschakelaar (berging en suite slaapkamer)</li><li>* bakeliet lichtschakelaar + bakeliet koordschakelaar (slaapkamer)</li><li>* bakeliet lichtschakelaar (woonkamer)</li><li>* bakeliet lichtschakelaars (inkomhal) (2)</li></ul> |

Zorgvuldig beheren

- Zorg voor een veilig beheer. Vermijd het beschadigen van het asbestmateriaal. Controleer de toestand jaarlijks op wijzigingen.

- Eenvoudige handelingen: mag via doe-het-zelf of door werknemer(s) met opleidingsattest eenvoudige handelingen verwijdering door erkend aannemer (elektriciens)

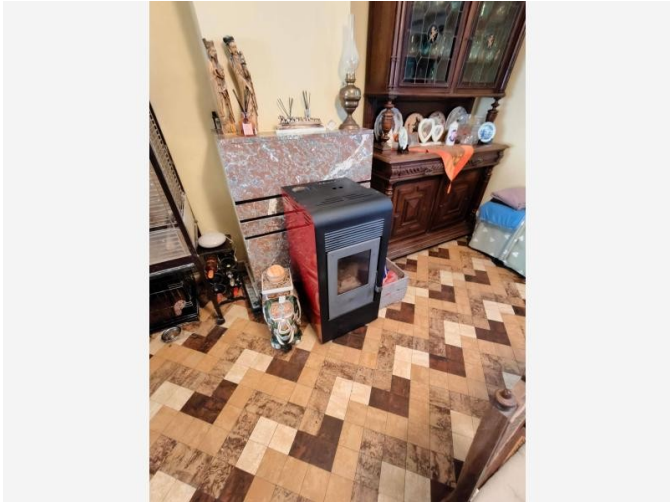
## Fiche 4: componenten pelletkachel (koorden, dichtingen...)

Pelletkachel werd gefabriceerd in 2015, bijgevolg kan dat toestel geen asbestverdachte componenten bevatten.

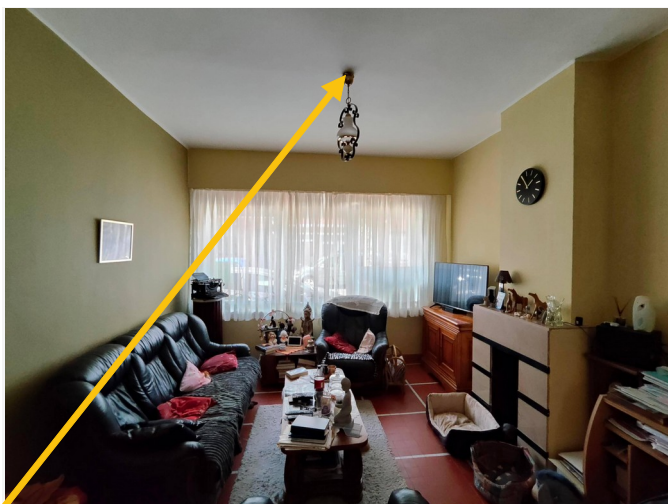
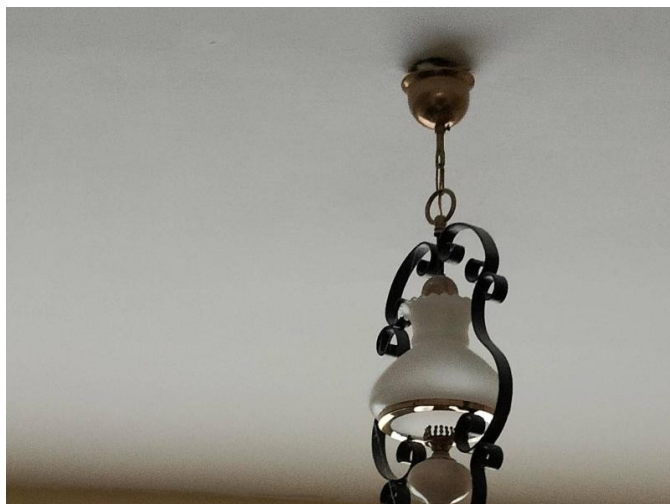
## Fiche 6: pleisterwerk plafonds

Geen asbest

| # | Type | Referentie | Resultaat |
|---|---|---|---|
| 6.1 | Mengmonster | 869-S02 | Geen asbest |
