Asbestinventarisatetest

Koerslaan 41, 8450 Bredene

Attestnummer : 20240221-000229.001

Uitgegeven op : 21.02.2024

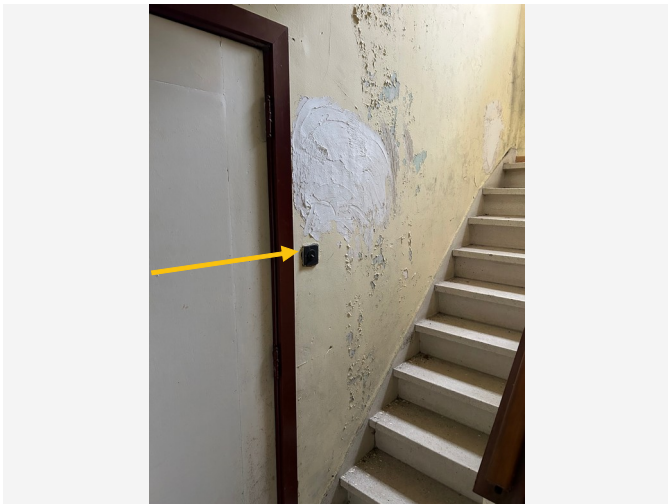
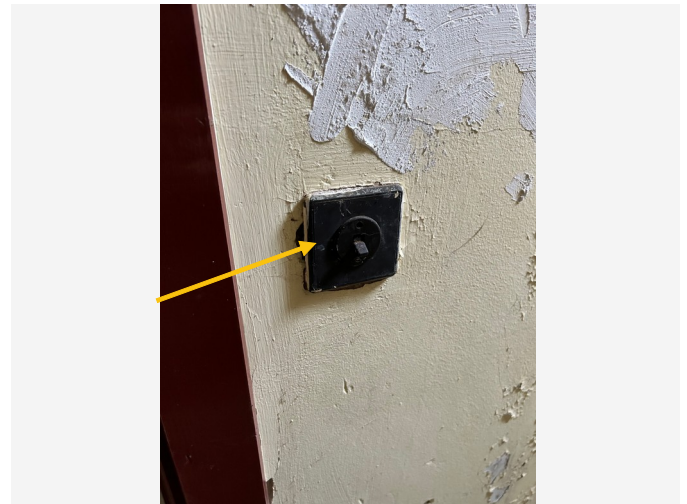
Eindbeoordeling materiaalrisico	Verhoogd materiaalrisico en/of verhoogde kans op vezelvrijgave
---------------------------------	--

Gebondenheid	Categorie 1: hechtgebonden in oorsprong
Asbestsoort (vezeltype)	Crocidoliet aanwezig
Asbestconcentratie	Laag (< 50%)
Afschermingsgraad van het gehele materiaal	Geheel of deels (ook) vrij aan de binnenlucht
Toestand van het materiaal	Licht beschadigd, licht verweerd. Intact materiaal type Pical – asbestboard of categorie III 'gebondenheid'

Beschrijving	Bakeliet schakelaar in trappenhuis
Omgeving	Binnen
Primaire drager	Communicatie en elektrische infrastructuur en uitrusting

Asbestmateriaal	Plaat, paneel, tablet - Type Bakeliet
Bindmiddel van asbestmateriaal	Kunststof of -hars
Gebondenheid op basis van bindmiddel	Hecht
Hoeveelheid (oppervlakte - dikte - aantal)	<ul style="list-style-type: none"> • 0,01 m² - 0,50 cm - 1 stuk
Totaal volume	< 0,001 m ³
Eenvoudig bereikbaar	Ja
Bevestigingswijze	<ul style="list-style-type: none"> • Geschroefd
Identificatiemethode	Vaststelling zonder monsternamen
Destructieve handeling voor identificatie	Nee
Opmerking	Er is in de trappenhal achteraan een oude lichtschakelaar aanwezig.

Verwijderen

- Zorg voor een veilig beheer en verwijder dit asbestmateriaal wanneer het bij werken eenvoudig bereikbaar wordt. Controleer de toestand jaarlijks op wijzigingen.
- Voer bijkomende staalname(s) uit.

- Eenvoudige handelingen: mag via doe-het-zelf of door werknemer(s) met opleidingsattest eenvoudige handelingen
Deze toepassing kan op een eenvoudige manier op zijn geheel verwijderd worden zonder deze te beschadigen.

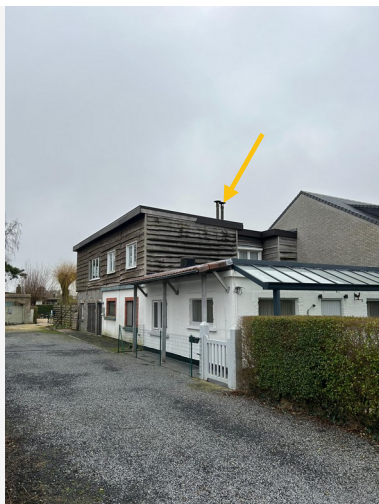
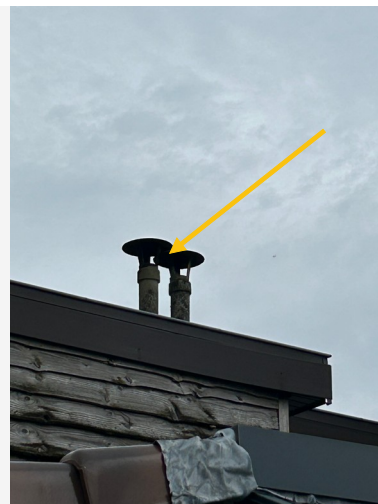
Eindbeoordeling materiaalrisico	Verhoogd materiaalrisico en/of verhoogde kans op vezelvrijgave
Opmerking	De buizen konden niet geïnspecteerd worden van dichtbij omwille van de hoogte.

Gebondenheid	Categorie 1: hechtgebonden in oorsprong
Asbestsoort (vezeltype)	Crocidoliet aanwezig
Asbestconcentratie	Laag (< 50%)
Afschermingsgraad van het gehele materiaal	Geheel of deels vrij aan de buitenlucht
Toestand van het materiaal	Matig beschadigd, matig verweerd

Beschrijving	Asbesthoudende cementbuizen schouw
--------------	------------------------------------

Omgeving	Buiten
Primaire drager	HVAC infrastructuur en uitrusting
Asbestmateriaal	Buis, koker, leiding, pijp, doorvoer
Bindmiddel van asbestmateriaal	Cement
Gebondenheid op basis van bindmiddel	Hecht
Hoeveelheid (lengte - omtrek - dikte - aantal)	<ul style="list-style-type: none"> • 4,00 m - 30,00 cm - 1,00 cm - 1 stuk
Totaal volume	0,012 m ³
Eenvoudig bereikbaar	Ja
Bevestigingswijze	<ul style="list-style-type: none"> • Verlijmd, ingegoten, versmeerd
Identificatiemethode	Vaststelling zonder monstername
Destructieve handeling voor identificatie	Nee
Opmerking	Er zijn duidelijk 2 verdachte asbesthoudende cementbuizen met afdekkap te zien op het dak. Deze zijn niet inspecteerbaar ter plaatse omwille van de hoogte. Er is geen mogelijkheid om op een veilige manier het dak te betreden.

Verwijderen

- Zorg voor een veilig beheer. Vermijd het beschadigen van het asbestmateriaal. Controleer de toestand jaarlijks op wijzigingen.
- Zorg voor een veilig beheer en verwijder dit asbestmateriaal wanneer het bij werken eenvoudig bereikbaar wordt. Controleer de toestand jaarlijks op wijzigingen.
- Voer bijkomende staalname(s) uit.

- Eenvoudige handelingen: mag via doe-het-zelf of door werknemer(s) met opleidingsattest eenvoudige handelingen
De buizen zelf kunnen gemakkelijk op zijn geheel verwijderd worden zonder deze te beschadigen. Fixeer ze voldoende en probeer ze niet te beschadigen. Gezien de toepassing niet van dichtbij kon geïnspecteerd worden, is er geen informatie over hoe de buizen bevestigd of verankerd zijn in de schouw of dak.

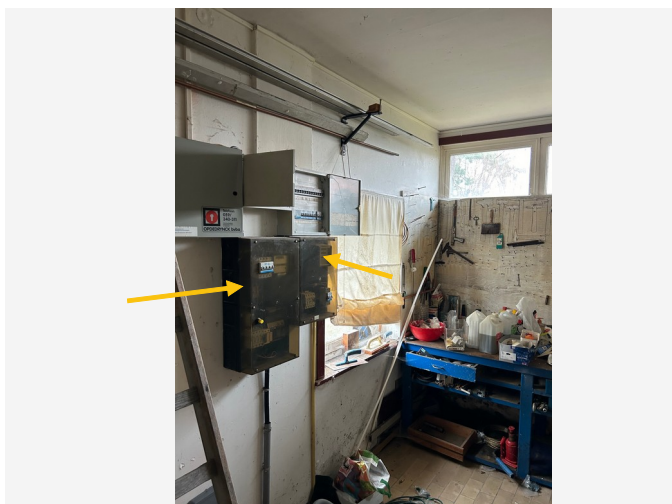
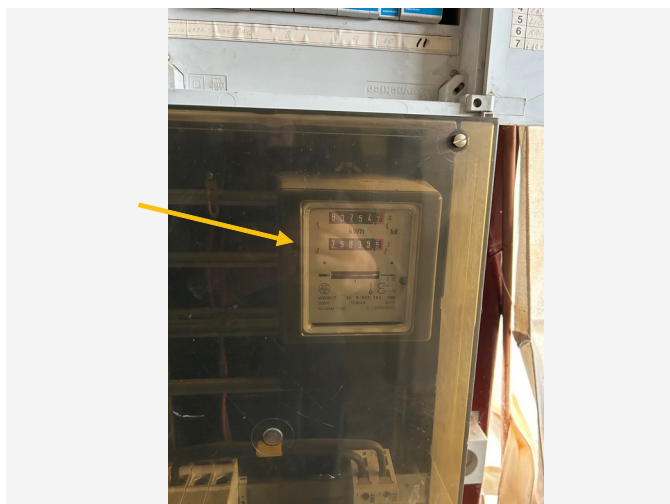
Zeer laag materiaalrisico en/of zeer lage kans op vezelvrijgave

Gebondenheid	Categorie 1: hechtgebonden in oorsprong
Asbestsoort (vezeltype)	Crocidoliet aanwezig
Asbestconcentratie	Laag (< 50%)
Afschermingsgraad van het gehele materiaal	Stootvaste afscherming of omkasting
Toestand van het materiaal	Onbeschadigd, niet verweerd

Beschrijving	Bakeliet in de elektriciteitskast
Omgeving	Binnen

Primaire drager	Communicatie en elektrische infrastructuur en uitrusting
Asbestmateriaal	Plaat, paneel, tablet - Type Bakeliet
Bindmiddel van asbestmateriaal	Kunststof of -hars
Gebondenheid op basis van bindmiddel	Hecht
Hoeveelheid (oppervlakte - dikte - aantal)	<ul style="list-style-type: none"> • 0,50 m² - 0,50 cm - 1 stuk
Totaal volume	0,003 m ³
Eenvoudig bereikbaar	<p>Nee</p> <ul style="list-style-type: none"> • Het asbestmateriaal is bedekt (uitgezonderd laag verf, coating, behang, kunststof, textiel) en het wegnemen van het bedekkende materiaal kan niet zonder het bedekkende materiaal te beschadigen.
Bevestigingswijze	<ul style="list-style-type: none"> • Geschroefd
Identificatiemethode	Vaststelling zonder monsternamen
Destructieve handeling voor identificatie	Nee
Opmerking	Er zijn in de werkplaats 2 elektriciteitsmeters aanwezig. Deze behoren toe aan de maatschappij voor de nutsvoorzieningen.

Zorgvuldig beheren

- Zorg voor een veilig beheer. Vermijd het beschadigen van het asbestmateriaal. Controleer de toestand jaarlijks op wijzigingen.
- Zorg voor een veilig beheer en verwijder dit asbestmateriaal wanneer het bij werken eenvoudig bereikbaar wordt. Controleer de toestand jaarlijks op wijzigingen.
- Voer bijkomende staalname(s) uit.

- Eenvoudige handelingen: mag via doe-het-zelf of door werknemer(s) met opleidingsattest eenvoudige handelingen
Deze toepassing kan gemakkelijk op zijn geheel worden weggehaald zonder deze te beschadigen. Let wel, deze toepassing behoort toe aan de maatschappij die de nutsvoorzieningen levert.

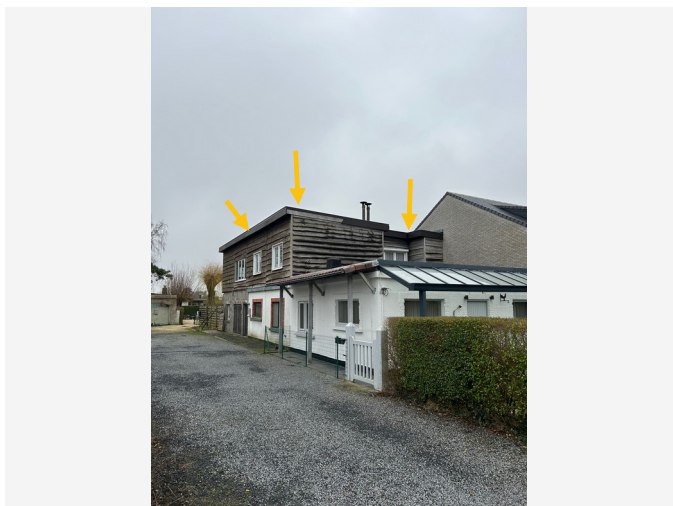
Tijdelijke beperking

Reden: Het te onderzoeken materiaal situeert zich hoger dan 3,50 m te rekenen vanaf een veilige ondergrond

Uitleg van de asbestdeskundige: Er is een plat dak op de woning aanwezig. Het dak kan niet op een veilige manier onderzocht worden omwille van de hoogte.

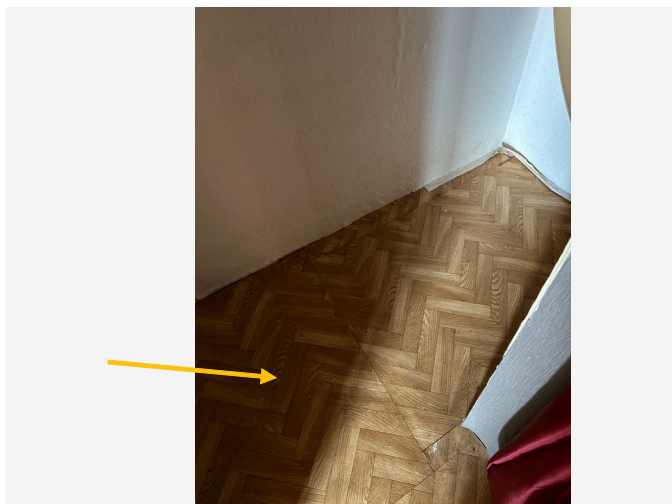
Ter hoogte van de stenen trap is er vinyl op de vloer aanwezig. Deze is niet verdacht.

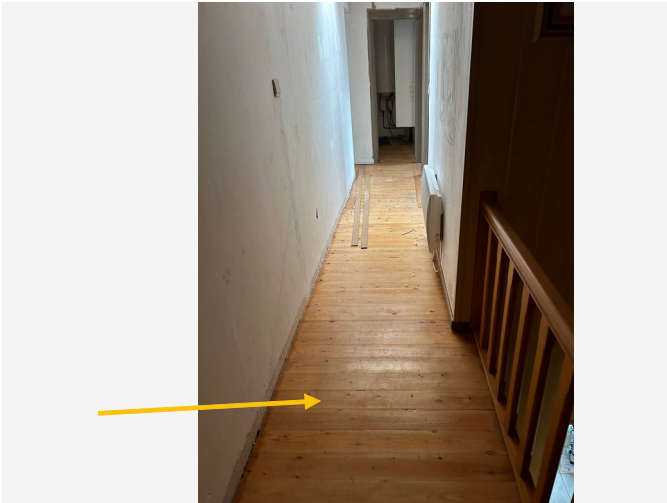
Op sde eerste verdieping zijn de meeste ruimtes voorzien van een houten vloer of laminaat. Deze is niet verdacht. Wat er onder deze vloer aanwezig is, kan niet worden vastgesteld zonder destructief te werk te gaan.

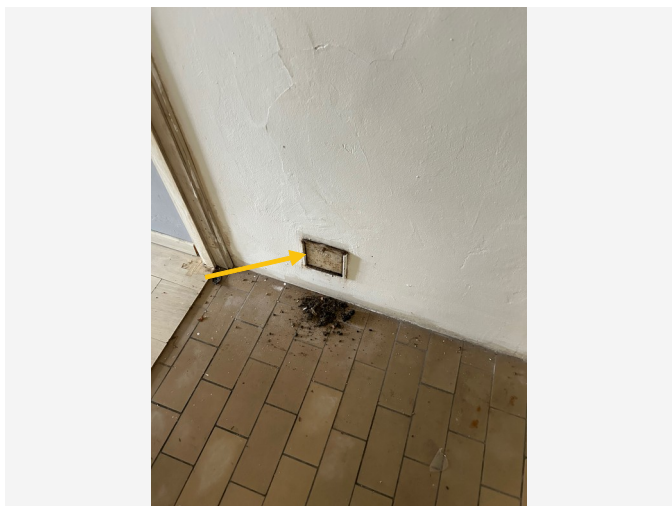
In de berging achteraan de keuken is er een metalen schouwschuif aanwezig. Deze is niet verdacht. Wat er achter deze schouwschuif zit of wat er aan de binnenkant van de muur aanwezig is, kan niet worden onderzocht zonder destructief te werk te gaan.

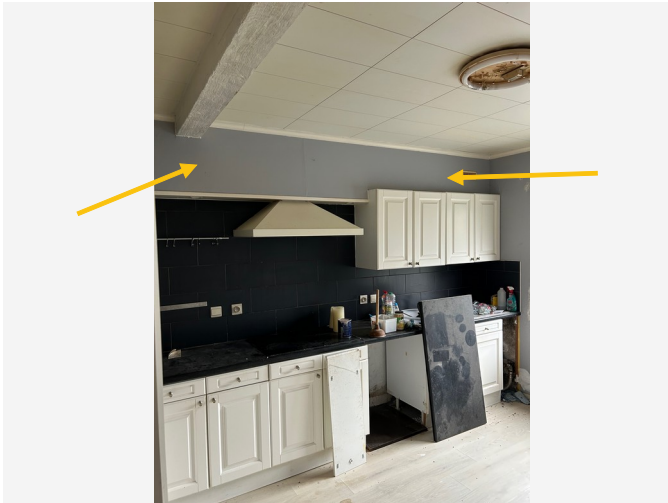
Boven de keukenkasten is er een holle ruimte. Wat er in deze ruimte aanwezig is, kan niet worden onderzocht zonder destructief te werk te gaan.

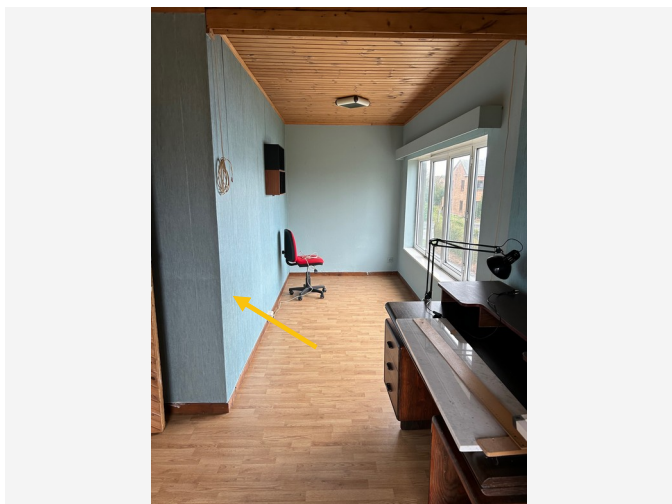
Op de eerste verdieping zijn er een aantal valse wanden. Deze zijn niet verdacht, maar wat er in de valse wanden aanwezig is, kan niet worden onderzocht zonder destructief te werk te gaan.

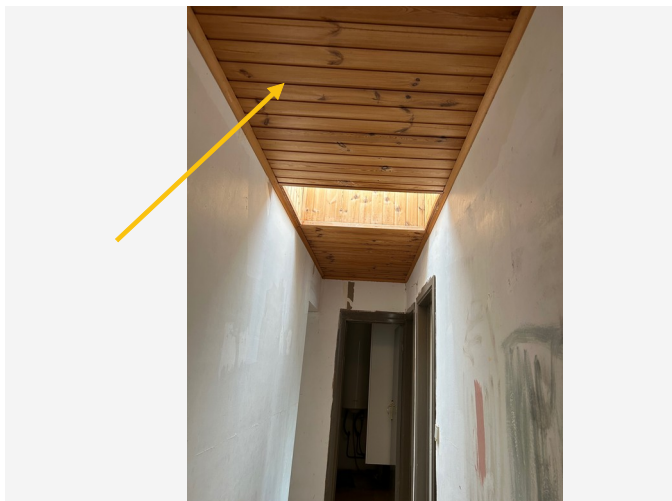
Fiche 10: Houten, karton en kunststof planchetten plafond

In praktisch de ganze woning zijn er houten, kunststof of kartonboard planchetten aanwezig op het plafond. Deze zijn niet verdacht. Wat er onder deze planchetten aanwezig is, kan niet worden onderzocht zonder destructief te werk te gaan.

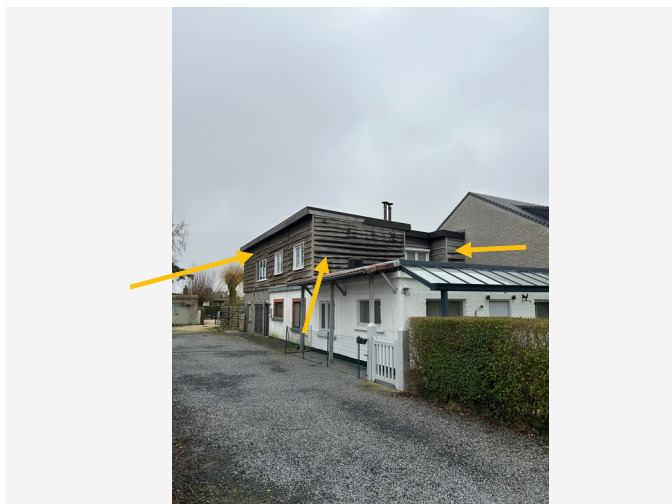
De volledige eerste verdieping is rondom rond afgewerkt op de buitengevel met houten planken. Deze planken zijn niet verdacht. Wat er onder deze planken aanwezig is, kan niet worden vastgesteld zonder destructief te werk te gaan.

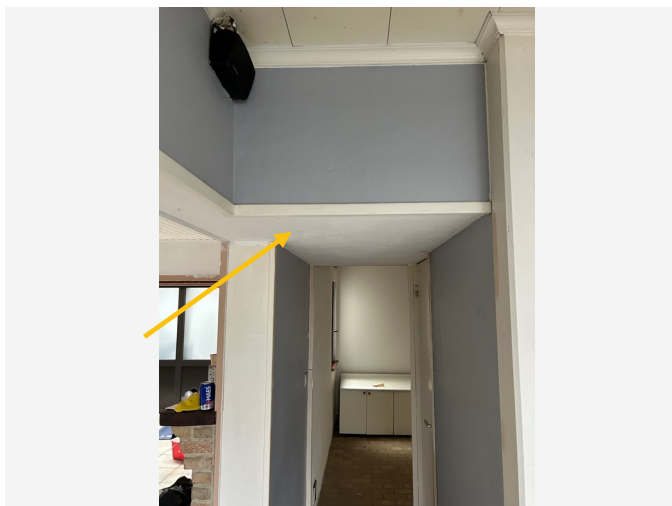
Op de eerste verdieping en bepaalde delen op het gelijkvloers zijn ertalse plafonds aanwezig. Wat er onder dit plafond aanwezig is, kan niet worden onderzocht.

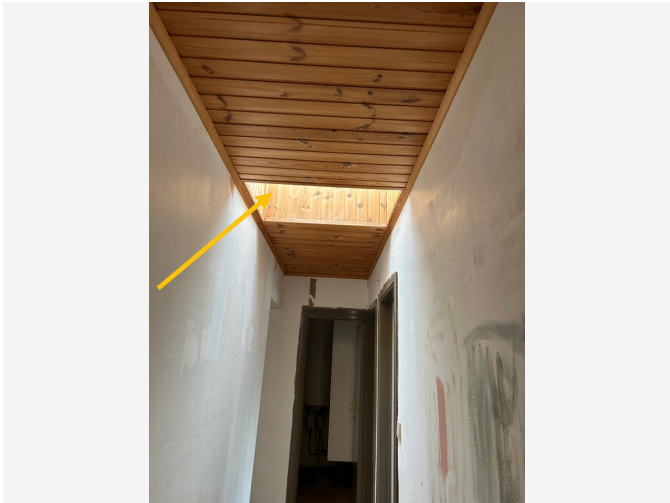
Er is ter hoogte van de nachthal een lichtkoepel aanwezig in het plafond. De koepel zelf is niet verdacht. Wat er onder deze koepel zit, kan niet worden vastgesteld zonder destructief te werk te gaan.

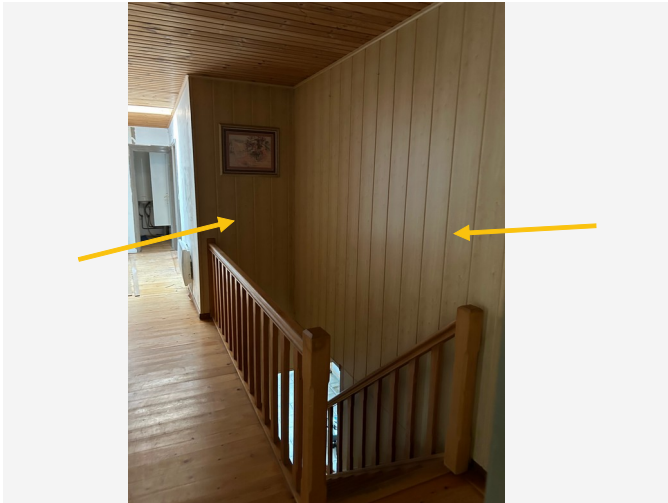
In de nachthal en trappenhal zijn er houten planchetten op de muur aanwezig. Deze zijn niet verdacht. Wat er onder deze planchetten aanwezig is, kan niet worden vastgesteld zonder destructief te werk te gaan.

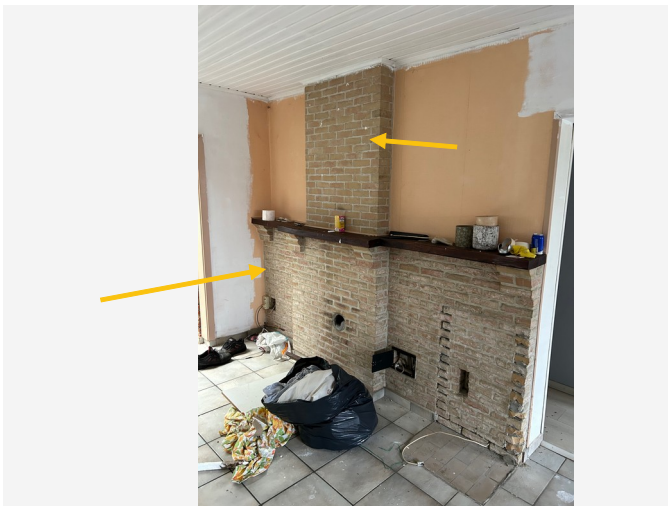
In de living en slaapkamer is er een schouwmantel aanwezig. Deze is aan de buitenzijde niet verdacht (baksteen), maar wat er in deze schouwmantel aanwezig is, kan niet worden onderzocht zonder destructief te werk te gaan.

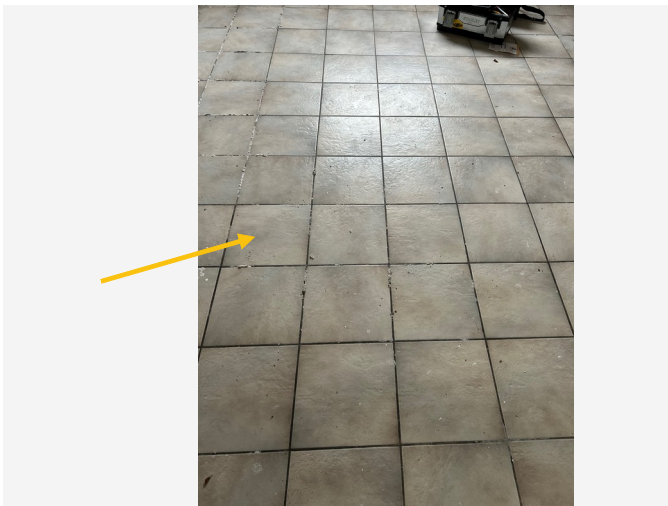
Op het gelijkvloers zijn er hoofdzakelijk tegels aanwezig op de vloer. Deze zijn niet verdacht. Wat er onder deze tegels aanwezig is, kan niet worden onderzocht zonder destructief te werk te gaan.

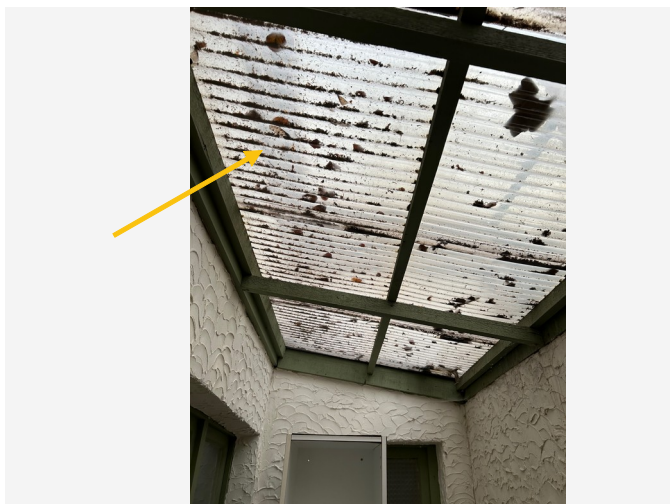
In bepaalde ruimte is het plafond afgewerkt met glasvezel platen of kunststof panelen. Deze zijn niet verdacht.

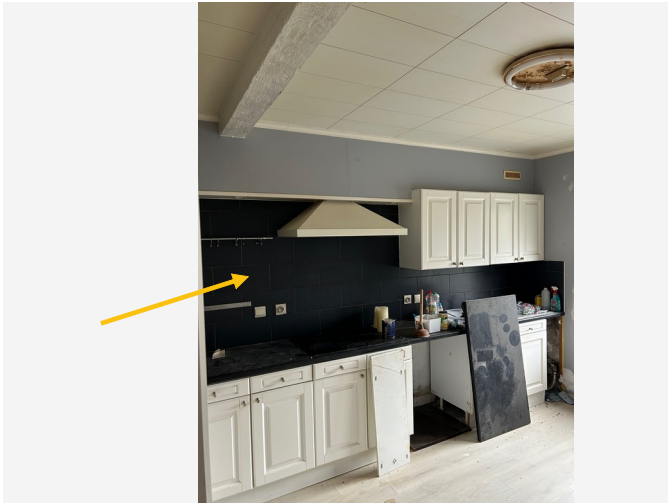
Er zijn in de toiletten, badkamer, keuken en washok faiencetegels aanwezig op de muur. Deze tegels zelf zijn niet verdacht. Wat er onder deze tegels aanwezig is, kan niet worden vastgesteld zonder destructief te werk te gaan.

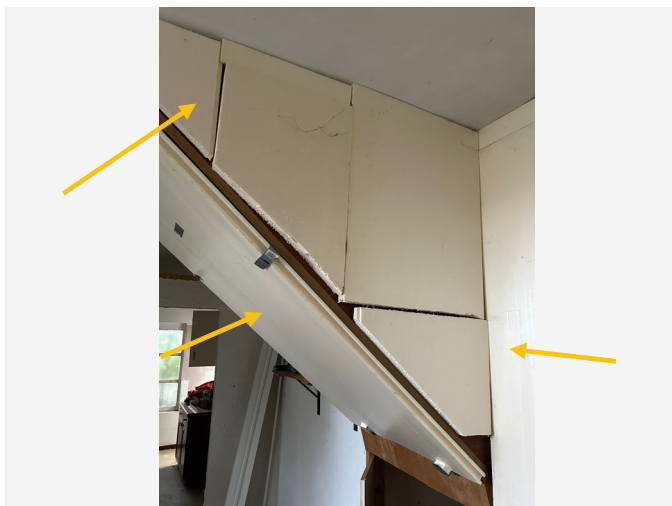
In de werkplaats zijn er op de muur isolatiepanelen aangebracht. Deze isolatie is niet verdacht.

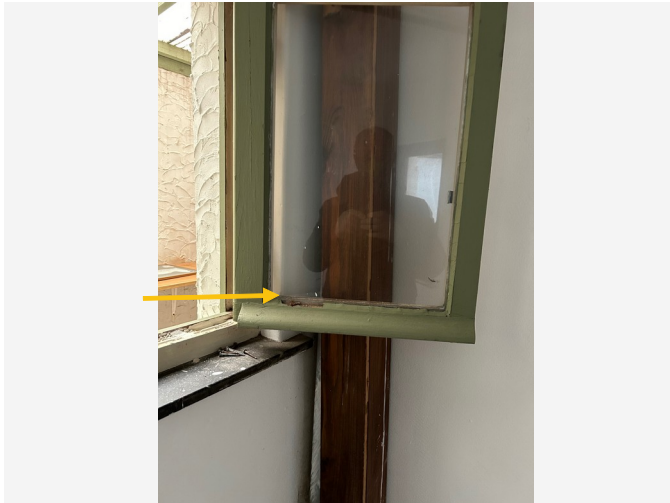
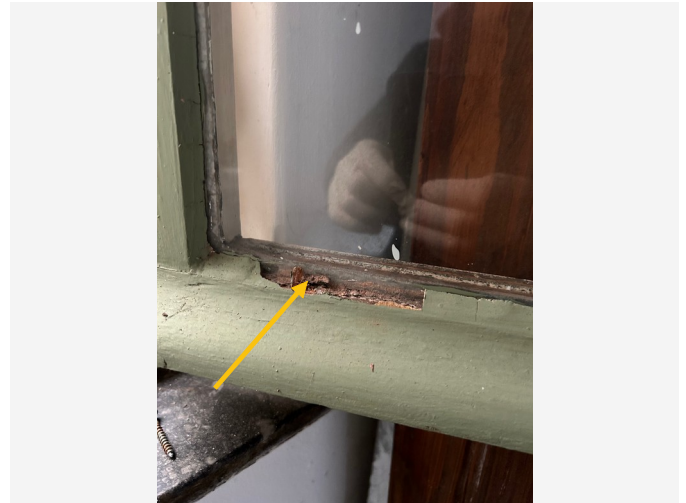
Geen asbest

Beschrijving	Mastiek bij de oude ramen
Omgeving	Grenst aan binnen- en buitenlucht
Primaire drager	Wandopening verticaal (raam, deur, ...)

Bindmiddel van materiaal	Kitten, mastiek, pasta
Gebondenheid op basis van bindmiddel	Hecht
Hoeveelheid (gewicht - aantal)	• 5,00 kg - 1 stuk
Totaal gewicht	5,00 kg
Identificatiemethode	Vaststelling met monstername
Destructieve handeling voor identificatie	Nee
Opmerking	Er zijn een deel oude houten ramen aanwezig met oude mastiek.

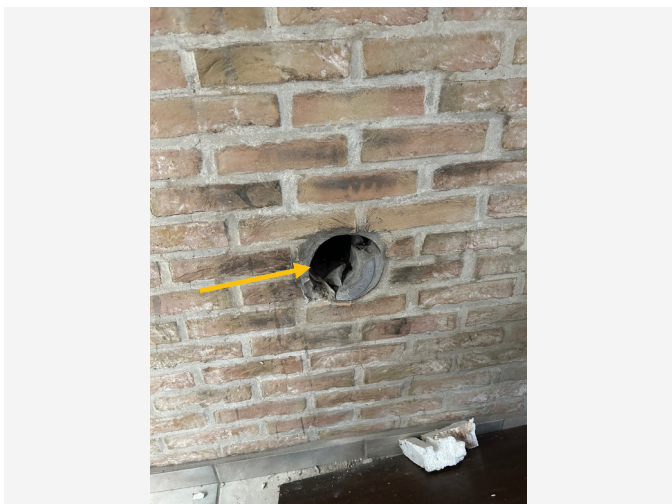
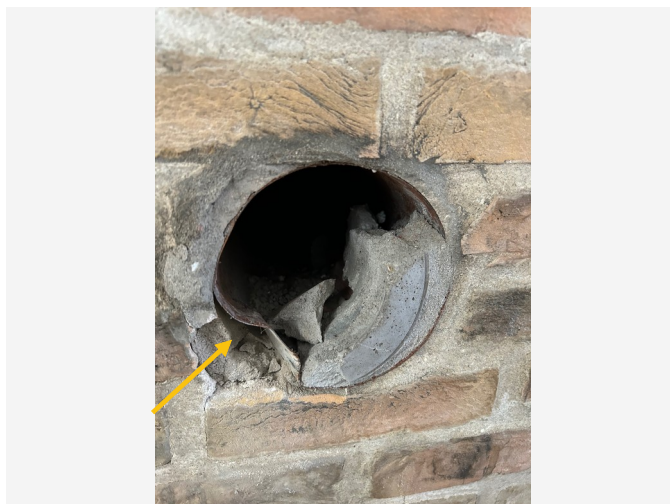
Beschrijving	Buis in de schouw van de living
Omgeving	Binnen
Primaire drager	HVAC infrastructuur en uitrusting
Bindmiddel van materiaal	Cement

Gebondenheid op basis van bindmiddel	Hecht
Hoeveelheid (lengte - omtrek - dikte - aantal)	<ul style="list-style-type: none"> • 0,20 m - 30,00 cm - 1,00 cm - 1 stuk
Totaal volume	< 0,001 m ³
Identificatiemethode	Vaststelling met monstername
Destructieve handeling voor identificatie	Nee
Opmerking	In de schouwmantel in de living is er een ronde opening aanwezig voor de afvoer van gassen/rook.

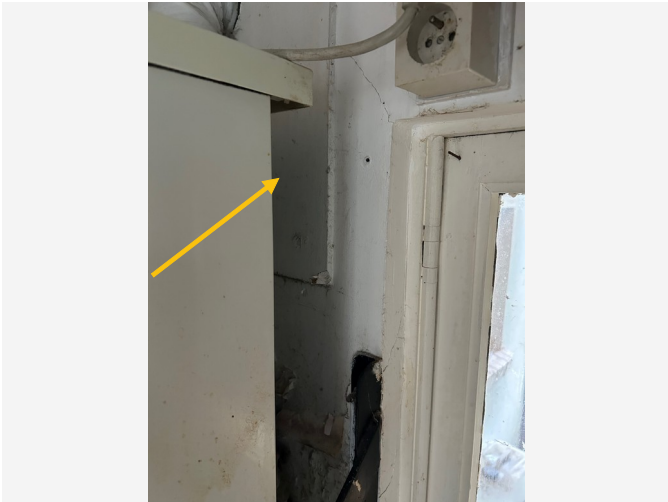
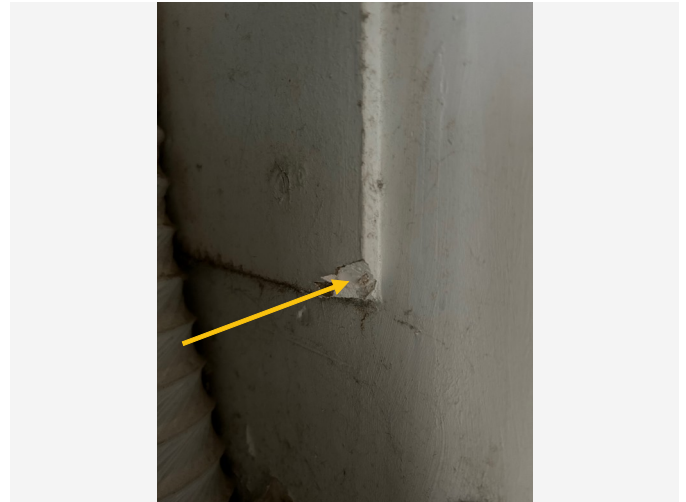
Fiche 23: Afdekplaat achteraan de droogkast in het washok

Geen asbest

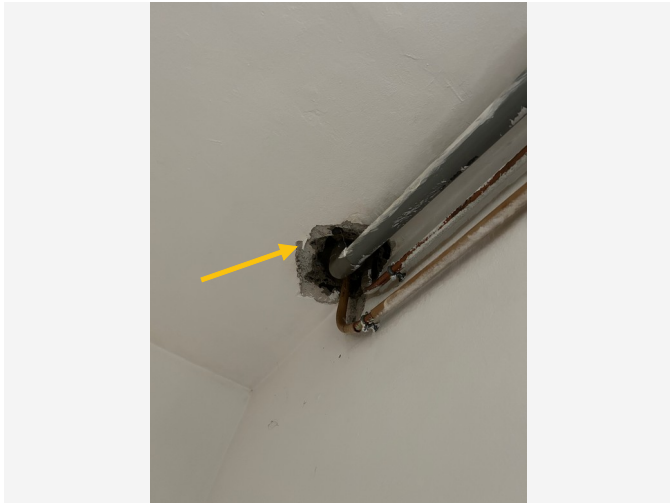
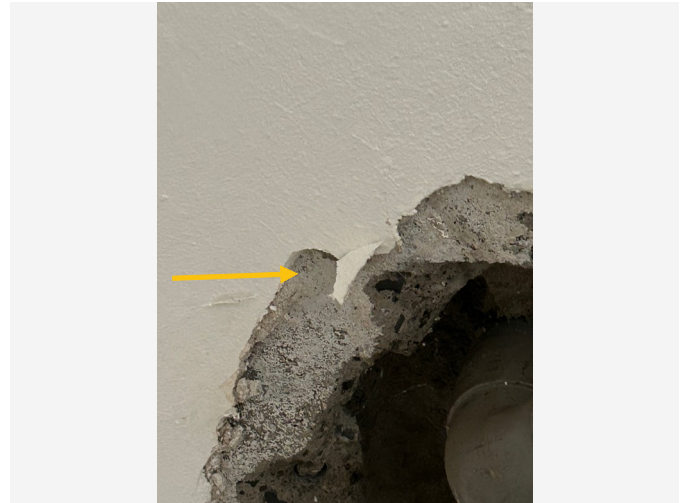
Fiche 24: Pleisterwerk plafond

Geen asbest

Beschrijving	Pleisterwerk plafond
Omgeving	Binnen
Primaire drager	Plafond

Bindmiddel van materiaal	Gips - kalk
Gebondenheid op basis van bindmiddel	Niet-hechtgebonden
Hoeveelheid (oppervlakte - dikte - aantal)	<ul style="list-style-type: none"> • 35,00 m² - 0,40 cm - 1 stuk
Totaal volume	0,14 m ³
Identificatiemethode	Vaststelling met monstername
Destructieve handeling voor identificatie	Nee
Opmerking	De werkplaats, trappenhal en berging keuken werden bemonsterd. Op de overige plaatsen was staalname niet mogelijk. Het plafond was er afgewerkt met planchetten in karton, hout of kunststof.
