Asbestinventarisatetest

Anjelierenlaan 1, 8400 Oostende

Attestnummer : 20240921-000068.000

Uitgegeven op : 21.09.2024

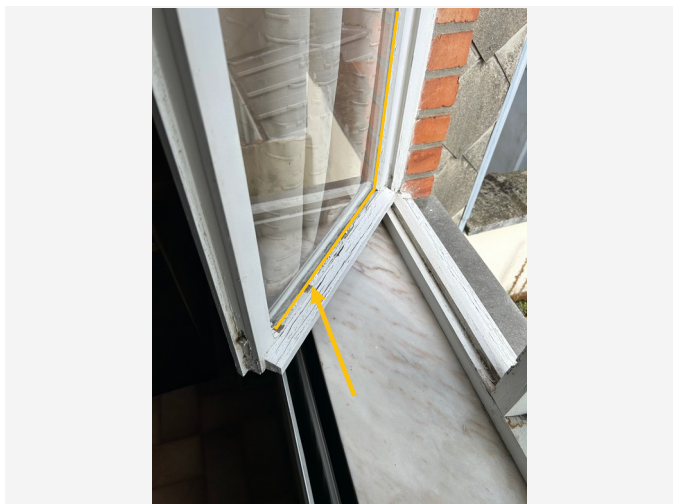
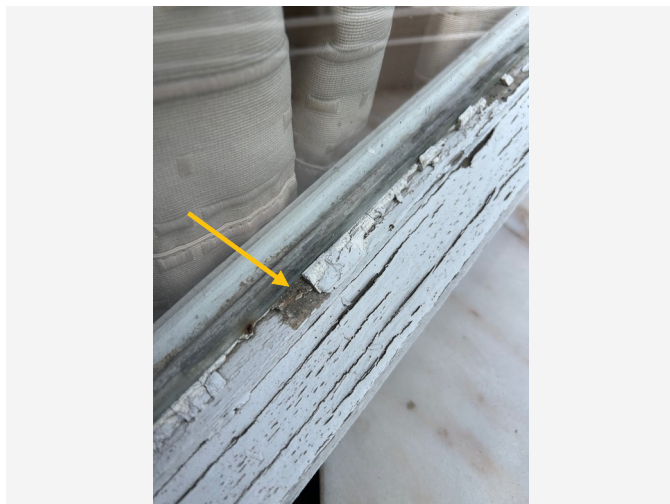
| Eindbeoordeling materiaalrisico | Verhoogd materiaalrisico en/of verhoogde kans op vezelvrijgave |

| Toestand van het materiaal | Matig beschadigd, matig verweerd |

| # | Type | Referentie | Resultaat |
|---|---|---|---|
| 1.1 | Mengmonster | ANJST6 | Chrysotiel |

| Beschrijving | Mastiek aan de ramen tussen glas en profiel |
| Opmerking | De ramen zijn vervaardigd uit hout met enkele beglazing. Het glaswerk is met mastiek vastgezet in de houten profielen. Er werd een staalgenomen op de gelijkvloerse verdieping en 1e verdieping |

Verwijderen

- Zorg voor een veilig beheer. Vermijd het beschadigen van het asbestmateriaal. Controleer de toestand jaarlijks op wijzigingen.
- Voer bijkomende staalname(s) uit.

- Eenvoudige handelingen: mag via doe-het-zelf of door werknemer(s) met opleidingsattest eenvoudige handelingen
Aan de ramen werd asbesthoudende mastiek vastgesteld. Het materiaal kan niet verwijderd worden door een particulier, omdat je bij verwijdering de toepassing verder zal beschadigen of vergruizen. Laten verwijderen door een aannemer met opleidingsattest eenvoudige handelingen of een erkend verwijderaar met een opleidingsattest van eenvoudige handelingen.”

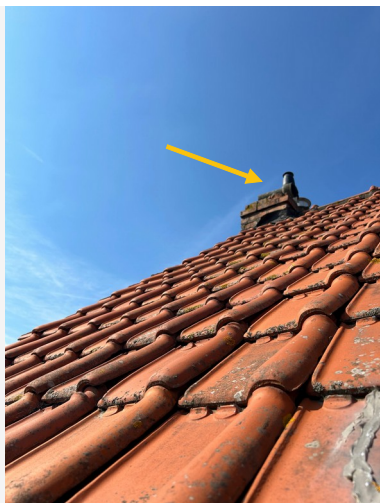
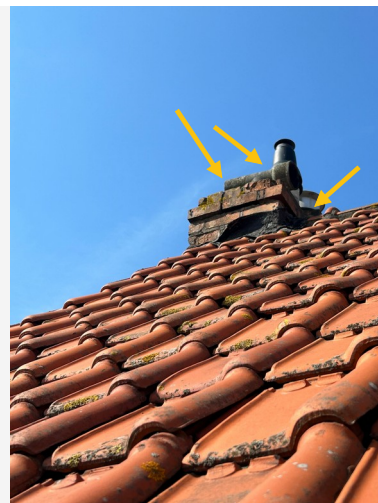
| Eindbeoordeling materiaalrisico | Verhoogd materiaalrisico en/of verhoogde kans op vezelvrijgave |

| Opmerking | In de schouw rechts (kijkend vanop de straat) zijn er verschillende asbesthoudende cementbuizen zichtbaar. Deze kunnen niet bemonsterd worden door de hoogte en toegankelijkheid. |

Maatregelen nemen

- Zorg voor een veilig beheer en verwijder dit asbestmateriaal wanneer het bij werken eenvoudig bereikbaar wordt. Controleer de toestand jaarlijks op wijzigingen.
- Voer bijkomende staalname(s) uit.

- Eenvoudige handelingen: mag via doe-het-zelf of door werknemer(s) met opleidingsattest eenvoudige handelingen
Kan door een particulier verwijderd worden, indien de toepassing niet wordt beschadigd. Neem voldoende veiligheidsmaatregelen, PBM's (FFP3, Tyvec, handschoenen) verpak het dubbel en voer het af als asbesthoudend afval. Indien de toepassing wel wordt beschadigd moet dit verwijderd worden door een aannemer met attest eenvoudige handelingen, of een erkend verwijderaar met een opleidingsattest eenvoudige handelingen.

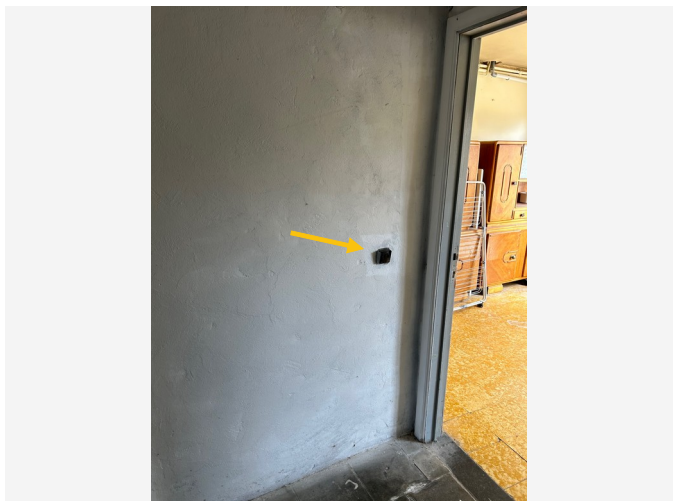
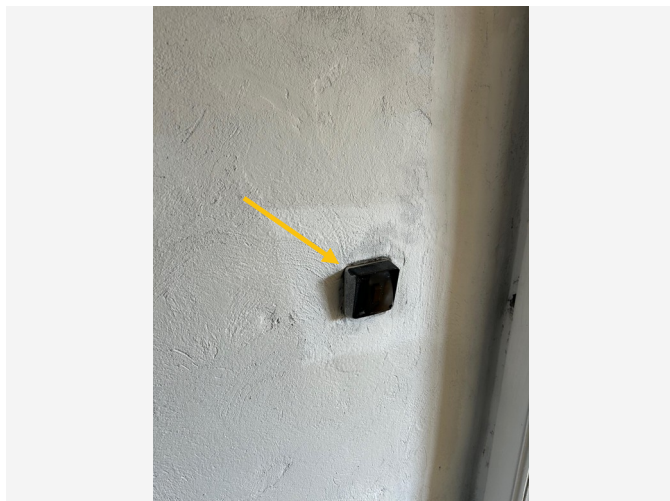
| Opmerking | In de garage zijn er oude schakelaars en stopcontacten aanwezig in bakeliet. Bakeliet kan asbesthoudend zijn, maar evengoed ook niet. Gezien de schakelaars en stopcontacten nog in werking zijn en onder stroom staan, werd er geen staalname gedaan. |

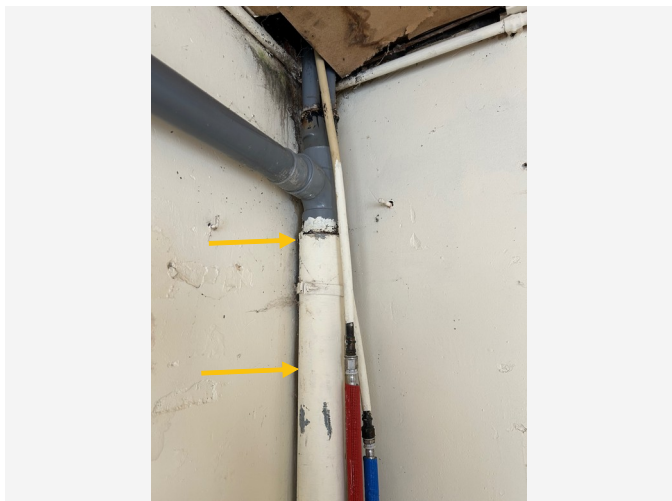
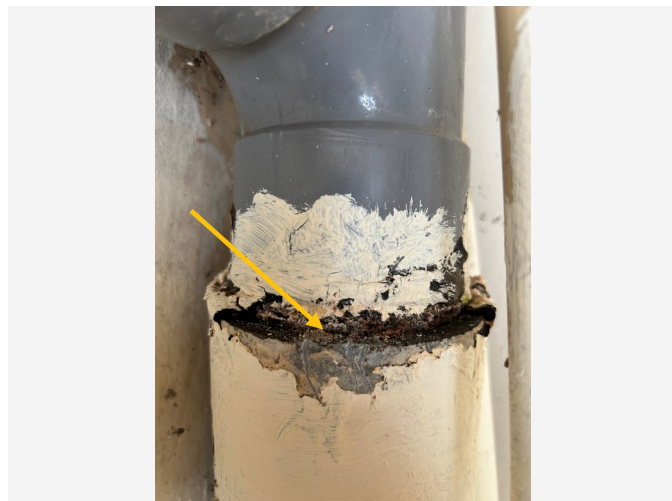
| Opmerking | In de berging achteraan de woning op het gelijkvloers en in de garage ter hoogte van de verwarmingsketel is er een cementbuis aanwezig. De cementbuis in de garage is het verlengde van de afvoer van de bovenliggende badkamer. |

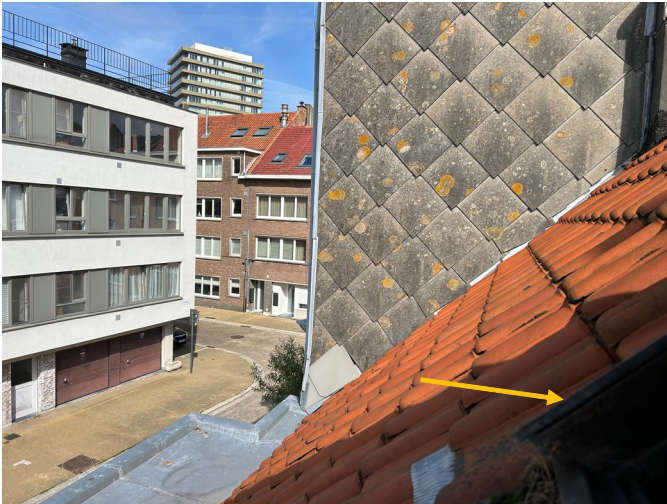
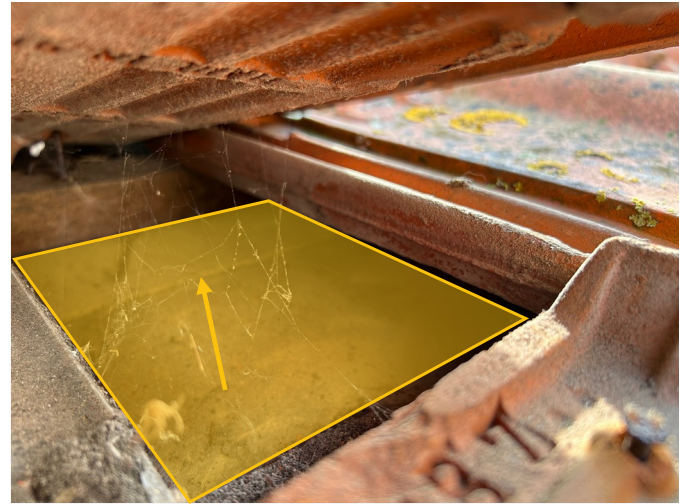
| Opmerking | Er kan een onderdak in menuiserite vastgesteld worden via visuele inspectie vanuit het dakvenster. Er is echter geen mogelijkheid tot staalname. |

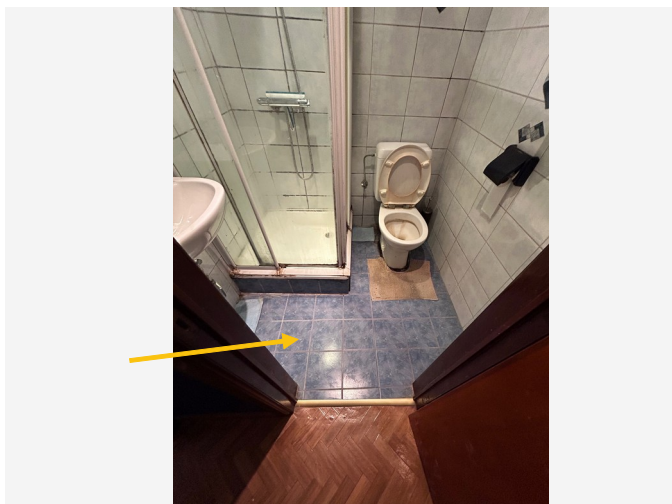
In de badkamer zijn er keramische tegels aanwezig op de vloer. Deze zijn niet beschadigd en een bemonstering kan zorgen voor inherente schade. Er kan niet worden vastgesteld wat er zich bevindt onder deze tegels. Mogelijks zijn er asbestverdachte materialen hieronder aanwezig.

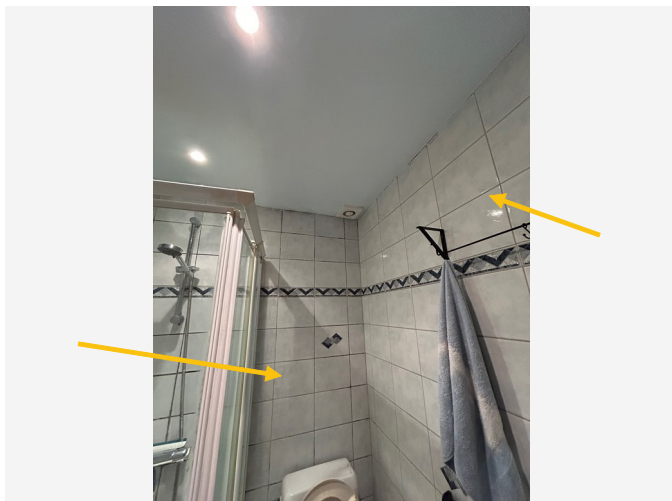
Fiche 18: Faiencetegels op de muur in badkamer en keuken

In de keuken en de badkamer zijn er faiencetegels aanwezig op de vloer. Deze zijn niet verdacht. Wat er achter deze tegels zit, kan niet onderzocht worden zonder inherente schade aan te brengen.

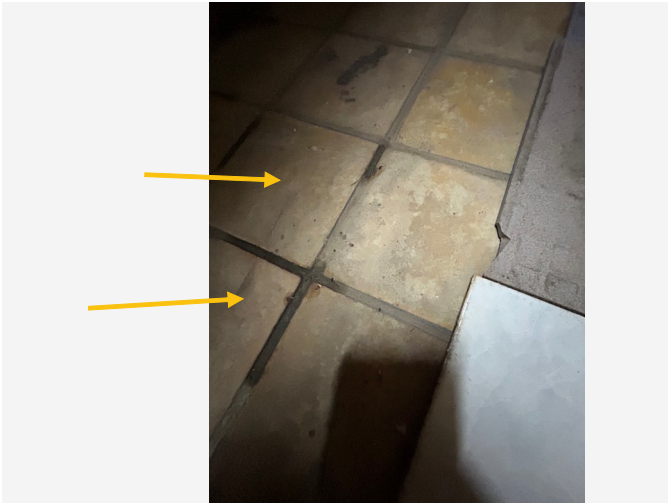
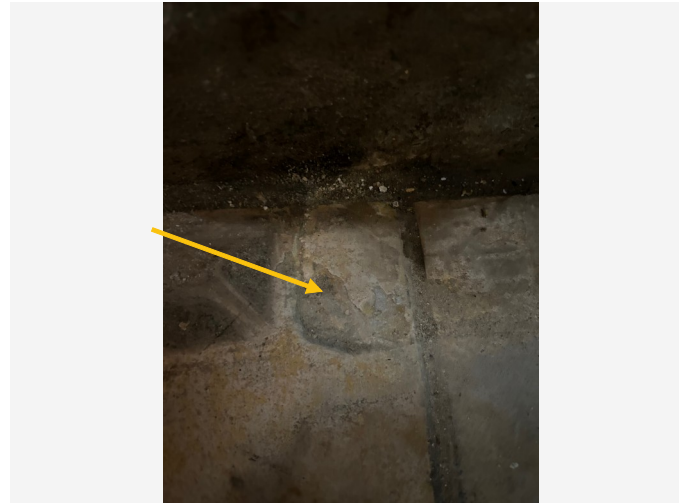
Fiche 23: Tegelvloer in de kelderberging

| Opmerking | In de kelderberging ligt er een verdachte vloer. Deze werd bemonsterd omdat ze reeds beschadigingen vertoonde. |

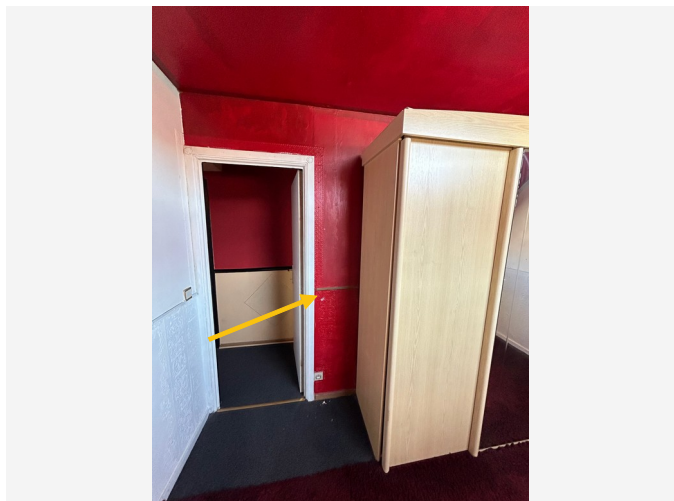
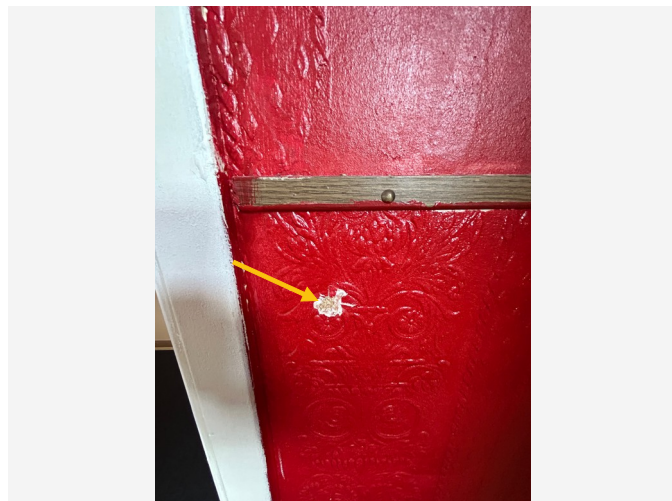
Fiche 25: Valse wanden muren 2e V en 1e V in houtplaten met bedekkende laag

| Opmerking | Een groot deel van de binnenwanden op de dakverdieping en eerste verdieping zijn valse wanden, afgewerkt met houten platen. Deze platen zijn bezet met een verdachte laag er bovenop. De houten platen werden op diverse plaatsen bemonsterd. |

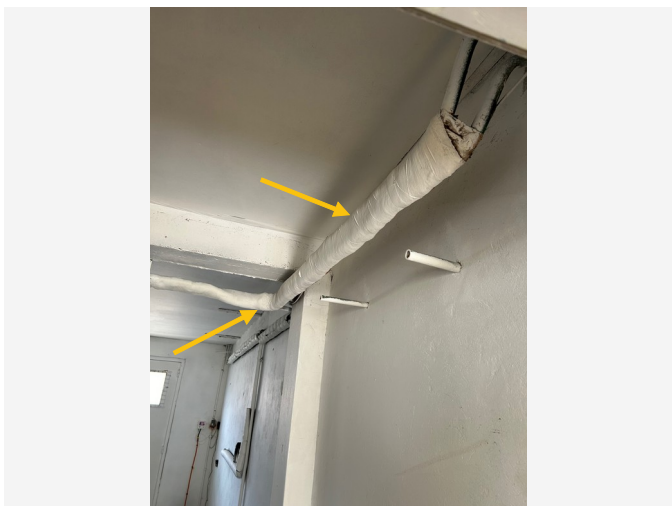
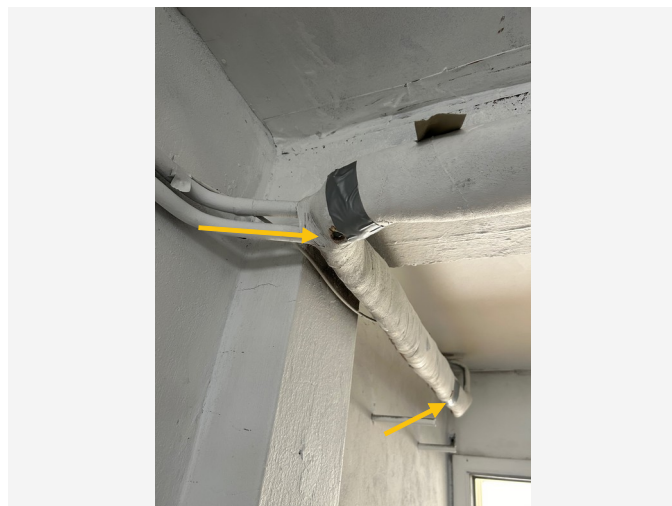
| Opmerking | In de garage zijn een deel van de waterleidingen geïsoleerd met mousse. Deze isolatielaag is niet verdacht. Een ander deel van de leidingen is geïsoleerd met een doek, waaronder een soort wol/textiel aanwezig is. De leiding werd bemonsterd op 2 plaatsen. |
