# Asbestinventarisatetest

Northlaan 25, 8400 Oostende  
Gemeenschappelijke delen

Attestnummer : 20260518-000351.000

Uitgegeven op : 18.05.2026

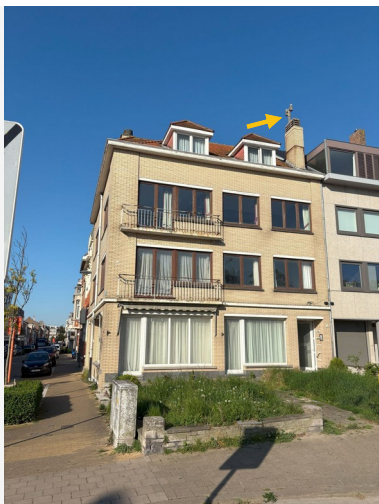
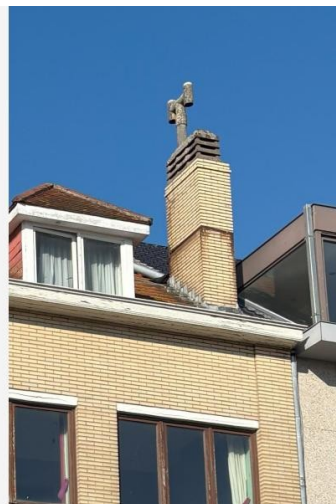
Eindbeoordeling materiaalrisico	Laag materiaalrisico en/of verlaagde kans op vezelvrijgave
---------------------------------	--

Beschrijving	H-schouwkap
Omgeving	Buiten
Primaire drager	Schuin dak
Asbestmateriaal	Schouwhoed, ventilatiekap (anti-windval)
Bindmiddel van asbestmateriaal	Cement
Gebondenheid op basis van bindmiddel	Hecht
Hoeveelheid (gewicht - aantal)	<ul style="list-style-type: none"><li>• 30,00 kg - 1 stuk</li></ul>
Totaal gewicht	30,00 kg
Eenvoudig bereikbaar	Ja
Bevestigingswijze	<ul style="list-style-type: none"><li>• Verlijmd, ingegoten, versmeerd</li></ul>
Identificatiemethode	<p>De asbestdeskundige beoordeelt het materiaal als asbestverdacht en dus asbesthoudend, en dit zonder monstername.</p> <p>Motivatie: Er is een onderzoeksbeperking die monstername verhindert; De ruimte of het materiaal bevindt zich hoger dan 3,5 meter vanaf een vaste ondergrond.</p>
Destructieve handeling voor identificatie	Nee

Verwijderen

- Zorg voor een veilig beheer. Vermijd het beschadigen van het asbestmateriaal. Controleer de toestand jaarlijks op wijzigingen.

- Eenvoudige handelingen: mag via doe-het-zelf of door werknemer(s) met opleidingsattest eenvoudige handelingen  
eenvoudige handelingen is voldoende

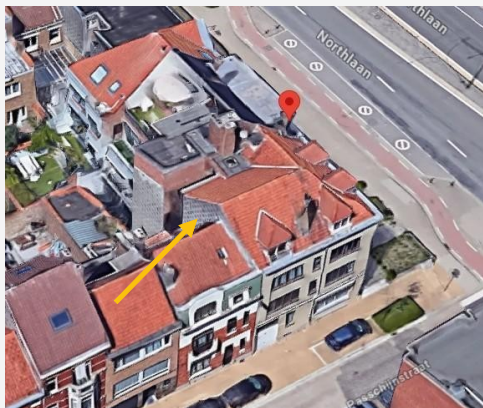
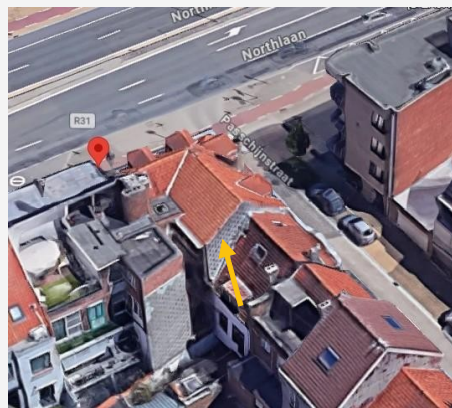
Eindbeoordeling materiaalrisico	Verhoogd materiaalrisico en/of verhoogde kans op vezelvrijgave
---------------------------------	--

Gebondenheid	Categorie 1: hechtgebonden in oorsprong
Asbestsoort (vezeltype)	Crocidoliet aanwezig
Asbestconcentratie	Laag (< 50%)
Afschermingsgraad van het gehele materiaal	Geheel of deels vrij aan de buitenlucht, maar geen contact met binnenlucht
Toestand van het materiaal	Matig beschadigd, matig verweerd

Beschrijving	gevelleien achtergevel
Omgeving	Buiten
Primaire drager	Wand buitenschil
Asbestmateriaal	Dak- en gevelbekleding - Lei, shingle
Bindmiddel van asbestmateriaal	Cement
Gebondenheid op basis van bindmiddel	Hecht
Hoeveelheid (oppervlakte - aantal)	<ul style="list-style-type: none"><li>• 14,00 m<sup>2</sup> - 1 stuk</li></ul>
Totale oppervlakte	14,00 m <sup>2</sup>
Eenvoudig bereikbaar	Ja
Bevestigingswijze	<ul style="list-style-type: none"><li>• Geklemd</li><li>• Geschroefd</li></ul>
Identificatiemethode	<p>De asbestdeskundige beoordeelt het materiaal als asbestverdacht en dus asbesthoudend, en dit zonder monstername.</p> <p>Motivatie: Er is een onderzoeksbeperking die monstername verhindert; De ruimte of het materiaal bevindt zich hoger dan 3,5 meter vanaf een vaste ondergrond.</p>
Destructieve handeling voor identificatie	Nee

Verwijderen

- Zorg voor een veilig beheer. Vermijd het beschadigen van het asbestmateriaal. Controleer de toestand jaarlijks op wijzigingen.
- Voer bijkomende staalname(s) uit.

- Eenvoudige handelingen: mag via doe-het-zelf of door werknemer(s) met opleidingsattest eenvoudige handelingen  
De verwijdering moet gebeuren conform de geldende regelgeving. Voor meer informatie over de wettelijke verplichtingen en veiligheidsvoorschriften wordt verwezen naar de website van de OVAM: [www.asbestinfo.be](http://www.asbestinfo.be) en naar de arbeidswetgeving, in het bijzonder CODEX boek VI titel 3

De toepassing moet op een zorgvuldige manier verwijderd worden. Dit betekent concreet dat de toepassing: alleen mag verwijderd worden zonder deze te breken; en tijdens de volledige verwijdering gefixeerd of bevochtigd moet gehouden worden, zodat stofvorming

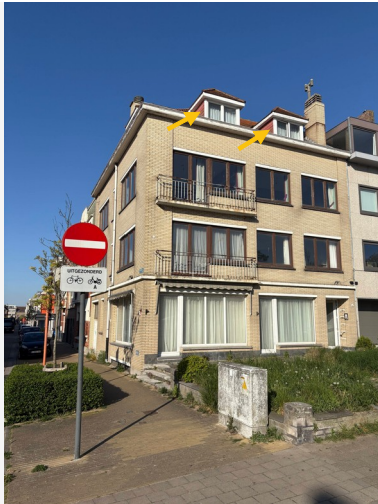
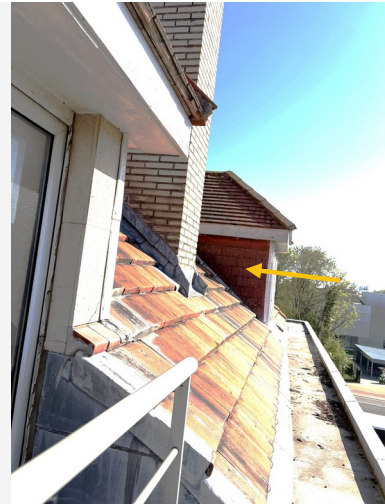
Eindbeoordeling materiaalrisico	Laag materiaalrisico en/of verlaagde kans op vezelvrijgave
---------------------------------	--

Beschrijving	gevelleien dakkapellen
Omgeving	Buiten
Primaire drager	Wand buitenschil
Asbestmateriaal	Dak- en gevelbekleding - Lei, shingle
Bindmiddel van asbestmateriaal	Cement
Gebondenheid op basis van bindmiddel	Hecht
Hoeveelheid (oppervlakte - aantal)	• 4,00 m <sup>2</sup> - 1 stuk
Totale oppervlakte	4,00 m <sup>2</sup>
Eenvoudig bereikbaar	Ja
Bevestigingswijze	• Geklemd
Identificatiemethode	<p>De asbestdeskundige beoordeelt het materiaal als asbestverdacht en dus asbesthoudend, en dit zonder monstername.</p> <p>Motivatie: Er is een onderzoeksbeperring die monstername verhindert; De ruimte of het materiaal bevindt zich hoger dan 3,5 meter vanaf een vaste ondergrond.</p>
Destructieve handeling voor identificatie	Nee

Verwijderen

- Zorg voor een veilig beheer. Vermijd het beschadigen van het asbestmateriaal. Controleer de toestand jaarlijks op wijzigingen.
- Voer bijkomende staalname(s) uit.

- Eenvoudige handelingen: mag via doe-het-zelf of door werknemer(s) met opleidingsattest eenvoudige handelingen  
De verwijdering moet gebeuren conform de geldende regelgeving. Voor meer informatie over de wettelijke verplichtingen en veiligheidsvoorschriften wordt verwezen naar de website van de OVAM: [www.asbestinfo.be](http://www.asbestinfo.be) en naar de arbeidswetgeving, in het bijzonder CODEX boek VI titel 3

De toepassing moet op een zorgvuldige manier verwijderd worden. Dit betekent concreet dat de toepassing:  
alleen mag verwijderd worden zonder deze te breken; en  
tijdens de volledige verwijdering gefixeerd of bevochtigd moet gehouden worden, zodat stofvorming

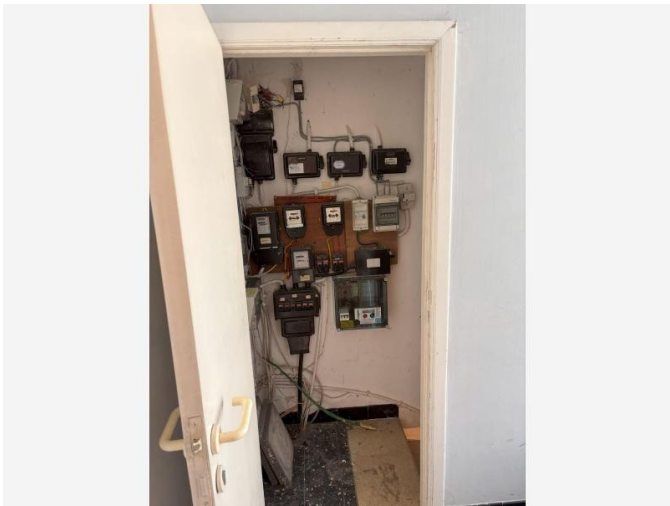
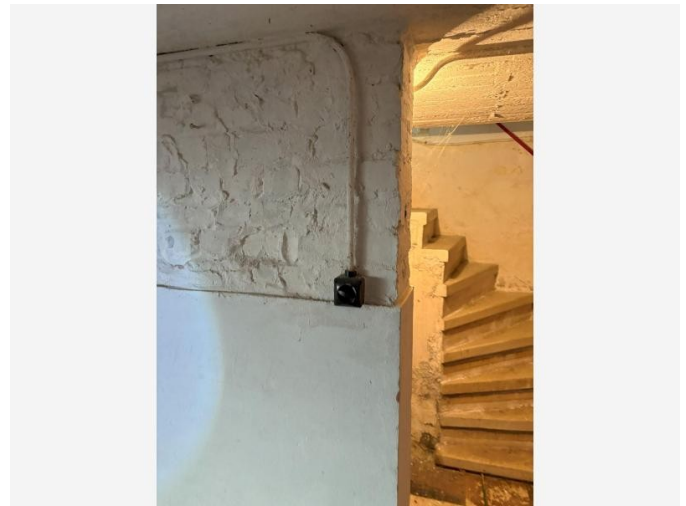
Eindbeoordeling materiaalrisico	Laag materiaalrisico en/of verlaagde kans op vezelvrijgave
---------------------------------	--

Gebondenheid	Categorie 1: hechtgebonden in oorsprong
Asbestsoort (vezeltype)	Crocidoliet aanwezig
Asbestconcentratie	Laag (< 50%)
Afschermingsgraad van het gehele materiaal	Geheel of deels vrij aan de binnenlucht, maar geen contact met binnenluchtstromen
Toestand van het materiaal	Onbeschadigd, niet verweerd

Beschrijving	Bakelieten toepassingen
Omgeving	Binnen
Primaire drager	Communicatie en elektrische infrastructuur en uitrusting
Asbestmateriaal	Plaat, paneel, tablet - Type Bakeliet
Bindmiddel van asbestmateriaal	Kunststof of -hars
Gebondenheid op basis van bindmiddel	Hecht
Hoeveelheid (oppervlakte - dikte - aantal)	• 2,00 m <sup>2</sup> - 1,00 cm - 1 stuk
Totaal volume	0,02 m <sup>3</sup>
Eenvoudig bereikbaar	Ja
Bevestigingswijze	• Geschroefd
Identificatiemethode	De asbestdeskundige beoordeelt het materiaal als asbestverdacht en dus asbesthoudend, en dit zonder monstername.  Motivatie: De monstername brengt andere schade aan dan schade die inherent is aan de monstername.
Destructieve handeling voor identificatie	Nee

Zorgvuldig beheren

- Zorg voor een veilig beheer. Vermijd het beschadigen van het asbestmateriaal. Controleer de toestand jaarlijks op wijzigingen.

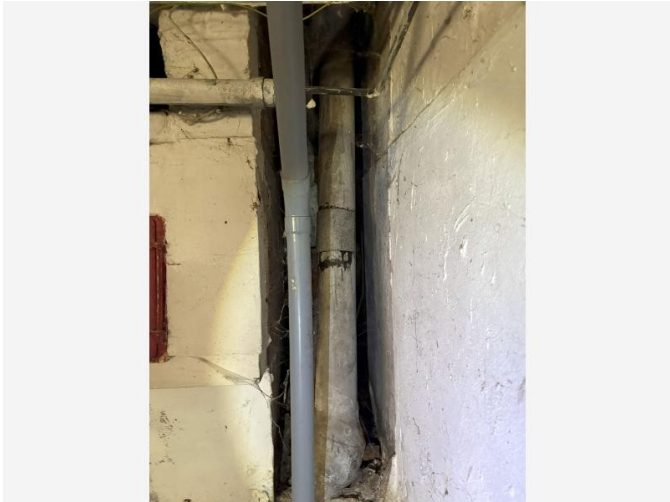
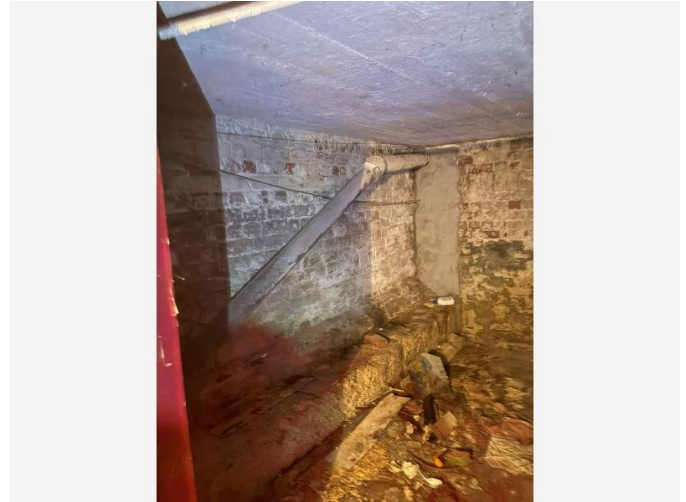
# Fiche 5: Afvoerbuizen kelders + terrassen verdieping 1 en 2

Eindbeoordeling materiaalrisico	Laag materiaalrisico en/of verlaagde kans op vezelvrijgave
---------------------------------	--

Gebondenheid	Categorie 1: hechtgebonden in oorsprong
Asbestsoort (vezeltype)	Crocidoliet aanwezig
Asbestconcentratie	Laag (< 50%)
Afschermingsgraad van het gehele materiaal	Geheel of deels vrij aan de buitenlucht, maar geen contact met binnenlucht
Toestand van het materiaal	Licht beschadigd, licht verweerd. Intacte calciumsilicaatplaat of materiaal met categorie 3-gebondenheid

<b>Beschrijving</b>	Afvoerbuizen kelders + terrassen verdieping 1 en 2
<b>Omgeving</b>	Binnen
<b>Primaire drager</b>	Sanitaire infrastructuur en uitrusting (toe- en afvoer)
<b>Asbestmateriaal</b>	Buis, koker, leiding, pijp, doorvoer
<b>Bindmiddel van asbestmateriaal</b>	Cement
<b>Gebondenheid op basis van bindmiddel</b>	Hecht
<b>Hoeveelheid (lengte - omtrek - dikte - aantal)</b>	<ul style="list-style-type: none"><li>• 8,00 m - 15,00 cm - 1,00 cm - 2 stuks</li></ul>
<b>Totaal volume</b>	0,024 m <sup>3</sup>
<b>Eenvoudig bereikbaar</b>	Ja
<b>Bevestigingswijze</b>	<ul style="list-style-type: none"><li>• Verlijmd, ingegoten, versmeerd</li></ul>
<b>Identificatiemethode</b>	<p>De asbestdeskundige beoordeelt het materiaal als asbestverdacht en dus asbesthoudend, en dit zonder monstername.</p> <p>Motivatie: De monstername brengt andere schade aan dan schade die inherent is aan de monstername.</p>
<b>Destructieve handeling voor identificatie</b>	Nee

Zorgvuldig beheren

- Zorg voor een veilig beheer. Vermijd het beschadigen van het asbestmateriaal. Controleer de toestand jaarlijks op wijzigingen.

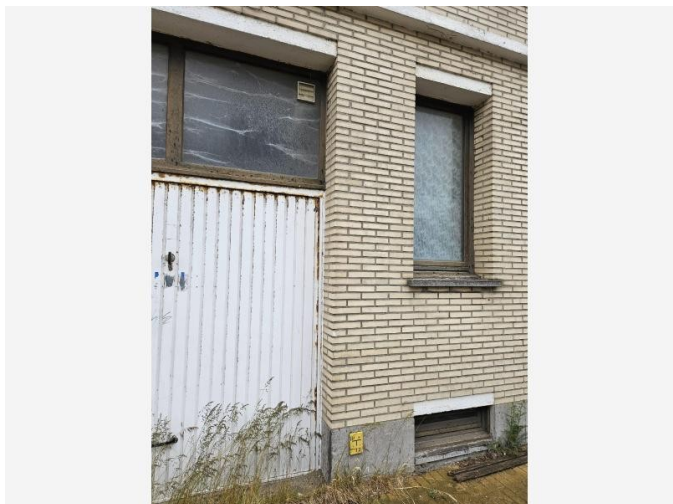
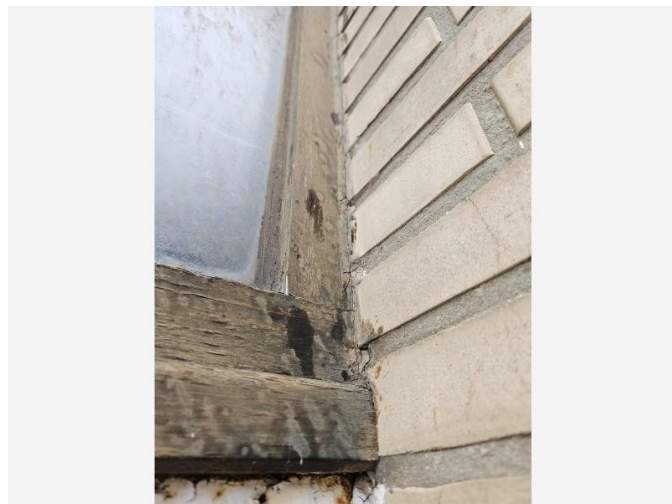
Eindbeoordeling materiaalrisico	Laag materiaalrisico en/of verlaagde kans op vezelvrijgave
---------------------------------	--

Gebondenheid	Categorie 1: hechtgebonden in oorsprong
Asbestsoort (vezeltype)	Amfibool aanwezig, uitgezonderd crocidoliet
Asbestconcentratie	Laag (< 50%)
Afschermingsgraad van het gehele materiaal	Geheel of deels vrij aan de buitenlucht, maar geen contact met binnenlucht
Toestand van het materiaal	Licht beschadigd, licht verweerd. Intacte calciumsilicaatplaat of materiaal met categorie 3-gebondenheid

Beschrijving	mastiek
Omgeving	Buiten
Primaire drager	Wandopening verticaal (raam, deur, ...)
Asbestmateriaal	In-situ afwerkingslagen - Pasta, stopverf, voegsel, stopsel, vulsel, mastiek, kitten, ...
Bindmiddel van asbestmateriaal	Kitten, mastiek, pasta
Gebondenheid op basis van bindmiddel	Hecht
Hoeveelheid (lengte - aantal)	<ul style="list-style-type: none"><li>• 1,00 m - 1 stuk</li></ul>
Totale lengte	1,00 m
Eenvoudig bereikbaar	Ja
Bevestigingswijze	<ul style="list-style-type: none"><li>• Geklemd</li></ul>
Identificatiemethode	<p>De asbestdeskundige beoordeelt het materiaal als asbestverdacht en dus asbesthoudend, en dit zonder monstername.</p> <p>Motivatie: De monstername brengt andere schade aan dan schade die inherent is aan de monstername.</p>
Destructieve handeling voor identificatie	Nee

Zorgvuldig beheren

- Zorg voor een veilig beheer. Vermijd het beschadigen van het asbestmateriaal. Controleer de toestand jaarlijks op wijzigingen.
- Voer bijkomende staalname(s) uit.

- Eenvoudige handelingen: mag via doe-het-zelf of door werknemer(s) met opleidingsattest eenvoudige handelingen  
De verwijdering moet gebeuren conform de geldende regelgeving. Voor meer informatie over de wettelijke verplichtingen en veiligheidsvoorschriften wordt verwezen naar de website van de OVAM: [www.asbestinfo.be](http://www.asbestinfo.be) en naar de arbeidswetgeving, in het bijzonder CODEX boek VI titel 3

De toepassing moet op een zorgvuldige manier verwijderd worden. Dit betekent concreet dat de toepassing: alleen mag verwijderd worden zonder deze te breken; en tijdens de volledige verwijdering gefixeerd of bevochtigd moet gehouden worden, zodat stofvorming

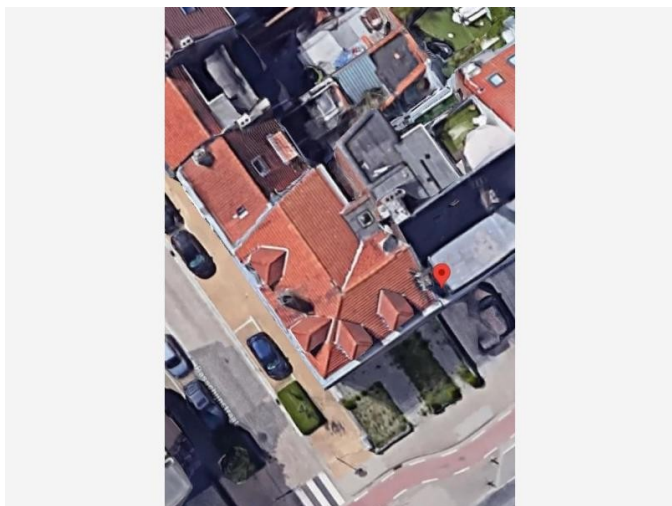
**Reden:** Het te onderzoeken materiaal situeert zich hoger dan 3,50 m te rekenen vanaf een veilige ondergrond

**Uitleg van de asbestdeskundige:** op de luchtfoto is te zien dat er een stuk plat dak aanwezig is

dit kon ter plaatse niet geïnspecteerd worden, aangezien het hoger gelegen is dan 3,5m vanop een veilige ondergrond

het materiaal op deze dakbedekking kan niet geïdentificeerd worden

indien het materiaal bestaat uit roofing, dan is deze verdacht om asbest te bevatten

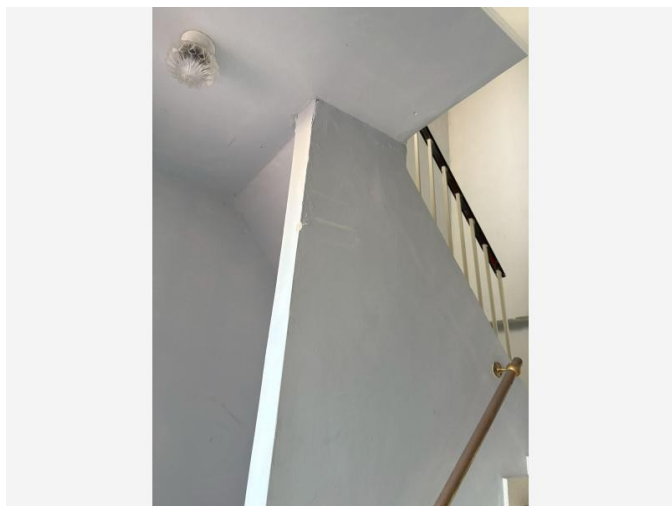
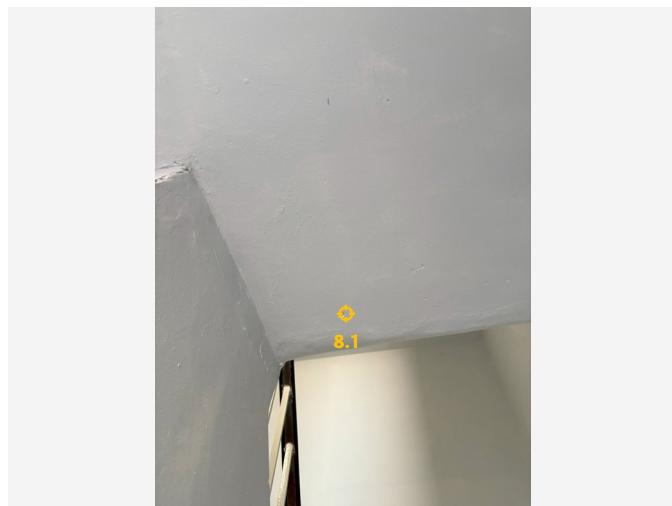
Geen asbest

#	Type	Referentie	Resultaat
8.1	Mengmonster	2	Geen asbest

<b>Beschrijving</b>	pleisterwerk plafonds traphal
<b>Omgeving</b>	Binnen
<b>Primaire drager</b>	Plafond
<b>Bindmiddel van materiaal</b>	Gips - kalk
<b>Gebondenheid op basis van bindmiddel</b>	Niet-hechtgebonden
<b>Hoeveelheid (oppervlakte - dikte - aantal)</b>	• 35,00 m <sup>2</sup> - 0,20 cm - 1 stuk
<b>Totaal volume</b>	0,07 m <sup>3</sup>
<b>Identificatiemethode</b>	Een monstername door de asbestdeskundige met laboanalyse door een asbestlabo.
<b>Destructieve handeling voor identificatie</b>	Nee

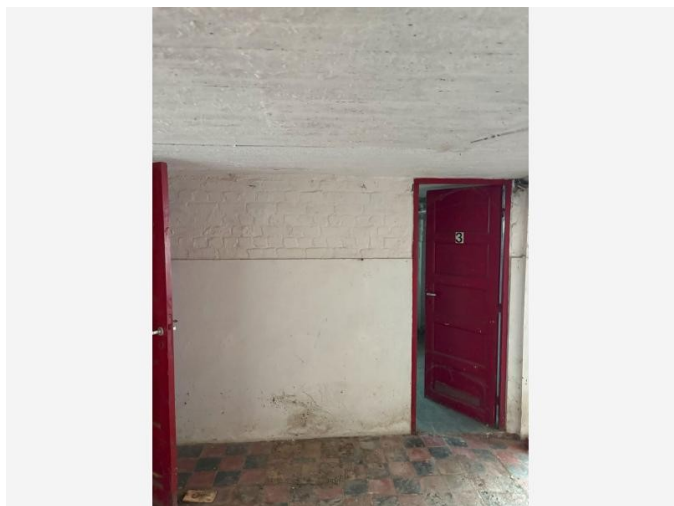
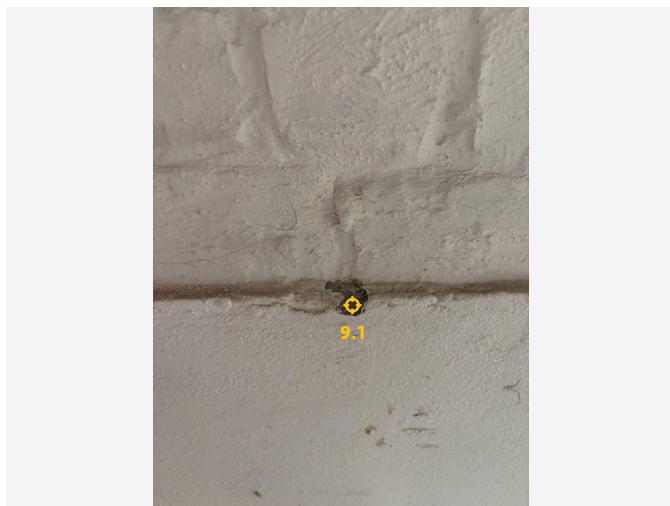
## Fiche 9: cementering keldermuren

Geen asbest

#	Type	Referentie	Resultaat
9.1	Mengmonster	3	Geen asbest

<b>Beschrijving</b>	cementering keldermuren
<b>Omgeving</b>	Binnen
<b>Primaire drager</b>	Binnenwand
<b>Bindmiddel van materiaal</b>	Cement
<b>Gebondenheid op basis van bindmiddel</b>	Hecht
<b>Hoeveelheid (gewicht - aantal)</b>	<ul style="list-style-type: none"><li>• 300,00 kg - 1 stuk</li></ul>
<b>Totaal gewicht</b>	300,00 kg
<b>Identificatiemethode</b>	Een monstername door de asbestdeskundige met laboanalyse door een asbestlabo.
<b>Destructieve handeling voor identificatie</b>	Nee

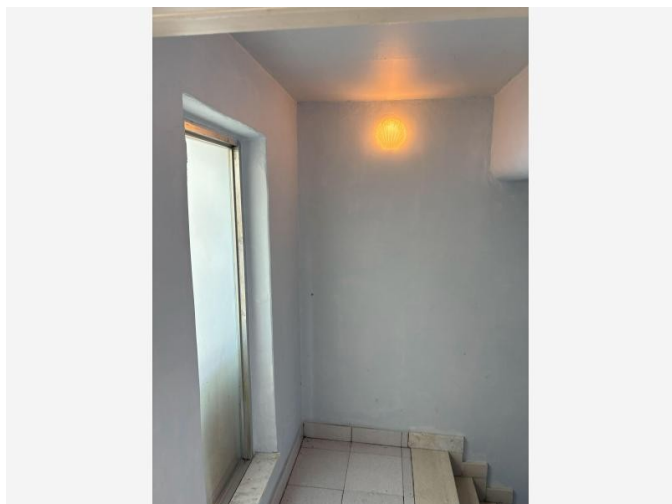
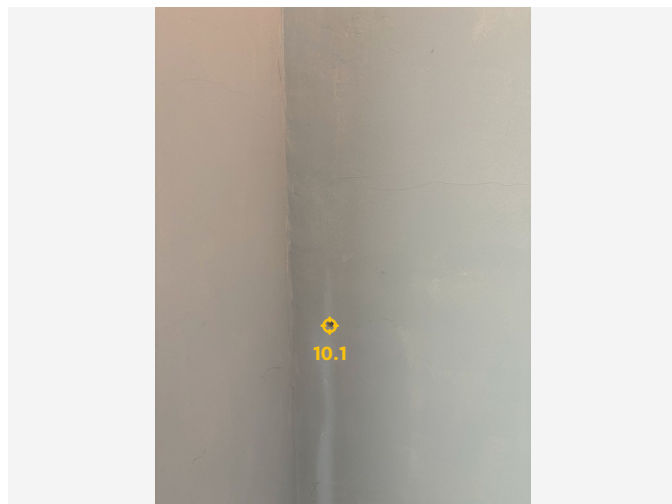
Geen asbest

#	Type	Referentie	Resultaat
10.1	Mengmonster	1	Geen asbest

<b>Beschrijving</b>	pleisterwerk muren traphal
<b>Omgeving</b>	Binnen
<b>Primaire drager</b>	Binnenwand
<b>Bindmiddel van materiaal</b>	Gips - kalk
<b>Gebondenheid op basis van bindmiddel</b>	Niet-hechtgebonden
<b>Hoeveelheid (oppervlakte - dikte - aantal)</b>	• 35,00 m <sup>2</sup> - 0,20 cm - 1 stuk
<b>Totaal volume</b>	0,07 m <sup>3</sup>
<b>Identificatiemethode</b>	Een monstername door de asbestdeskundige met laboanalyse door een asbestlabo.
<b>Destructieve handeling voor identificatie</b>	Nee
