# Asbestinventarisatetest

Nieuwpoortsesteenweg 482, 8400 Oostende

Attestnummer : 20260310-000430.000

**Niet-asbestveilig**

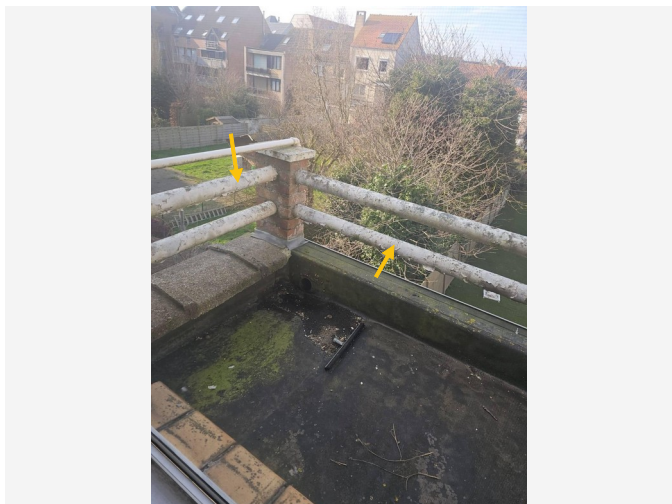
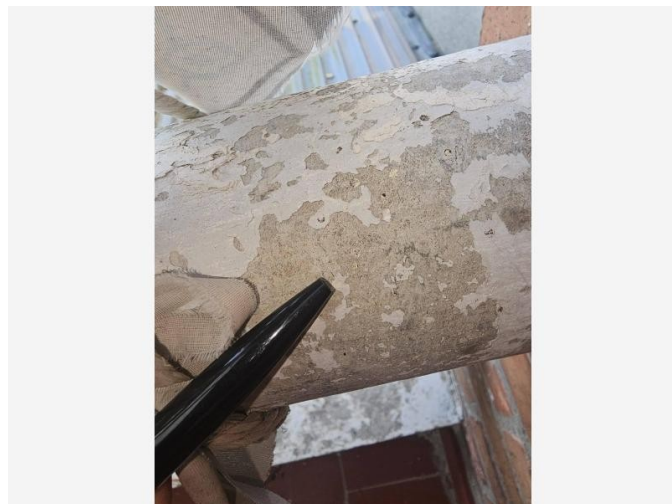
| Eindbeoordeling materiaalrisico | Verhoogd materiaalrisico en/of verhoogde kans op vezelvrijgave |

| Asbestsoort (vezeltype) | Crocidoliet aanwezig |
| Toestand van het materiaal | Matig beschadigd, matig verweerd |

| Beschrijving | Borstwering: asbestbuizen |
| Asbestmateriaal | Buis, koker, leiding, pijp, doorvoer |

Verwijderen

- Zorg voor een veilig beheer. Vermijd het beschadigen van het asbestmateriaal. Controleer de toestand jaarlijks op wijzigingen.
- Scherm in afwachting van verwijdering het asbestmateriaal af van luchtstromingen en verstoring: bijvoorbeeld door het te verpakken, te fixeren, af te dekken, signalisatie - afbakening aan te brengen, ...
- Voer bijkomende staalname(s) uit.

- Eenvoudige handelingen: mag via doe-het-zelf of door werknemer(s) met opleidingsattest eenvoudige handelingen  
Als dit materiaal verwijderd kan worden zonder het te breken, te beschadigen... , dan mag met dit met eenvoudige handelingen.  
Vermijd stofvorming en stofverspreiding op elk moment van de werken. Bevochtig of fixeer het materiaal.  
Het gebruik van sneldraaiende werktuigen (boormachine, slijpschijf, hogedrukreiniger...) is verboden.

Zorg voor gepaste persoonlijke beschermingsmiddelen: minimaal FFP3-mondmasker (EN 149), wegwerpoverall met kap (minimaal Cat III, type 5/6), wegwerphandschoenen en overschoenen of afspoelbaar schoeisel

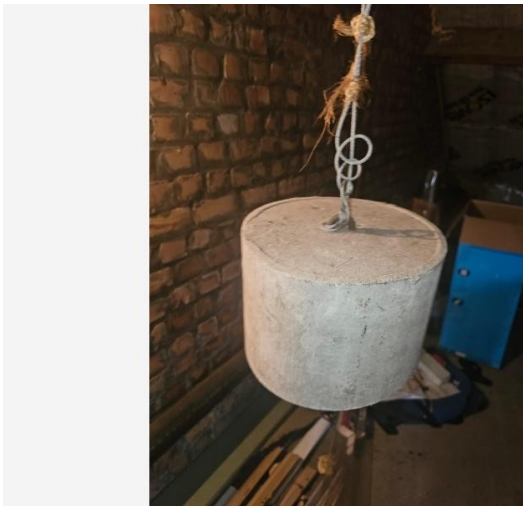
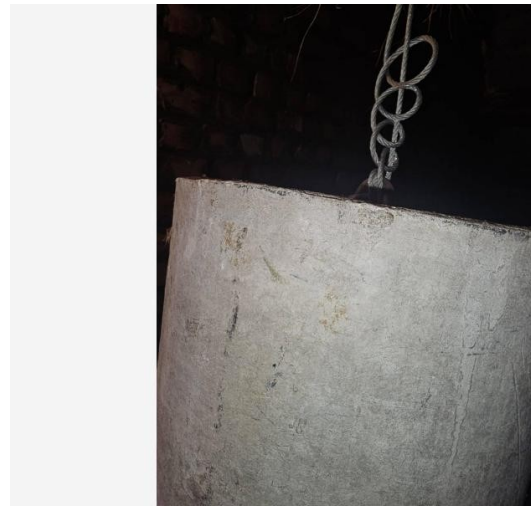
| Eindbeoordeling materiaalrisico | Verhoogd materiaalrisico en/of verhoogde kans op vezelvrijgave |

| Asbestsoort (vezeltype) | Crocidoliet aanwezig |
| Toestand van het materiaal | Licht beschadigd, licht verweerd. Intact calciumsilicaatmateriaal of categorie III 'gebondenheid' |

| Beschrijving | Contragewicht zolderluik |
| Asbestmateriaal | Verloren bekisting - Buis, koker |

Verwijderen

- Zorg voor een veilig beheer. Vermijd het beschadigen van het asbestmateriaal. Controleer de toestand jaarlijks op wijzigingen.
- Voer bijkomende staalname(s) uit.

- Eenvoudige handelingen: mag via doe-het-zelf of door werknemer(s) met opleidingsattest eenvoudige handelingen  
Als dit materiaal verwijderd kan worden zonder het te breken, te beschadigen... , dan mag met dit met eenvoudige handelingen.

Vermijd stofvorming en stofverspreiding op elk moment van de werken. Bevochtig of fixeer het materiaal.

Het gebruik van sneldraaiende werktuigen (boormachine, slijpschijf, hogedrukreiniger...) is verboden.

Zorg voor gepaste persoonlijke beschermingsmiddelen: minimaal FFP3-mondmasker (EN 149), wegwerpoverall met kap (minimaal Cat III, type 5/6), wegwerphandschoenen en overschoenen of afspoelbaar schoeisel

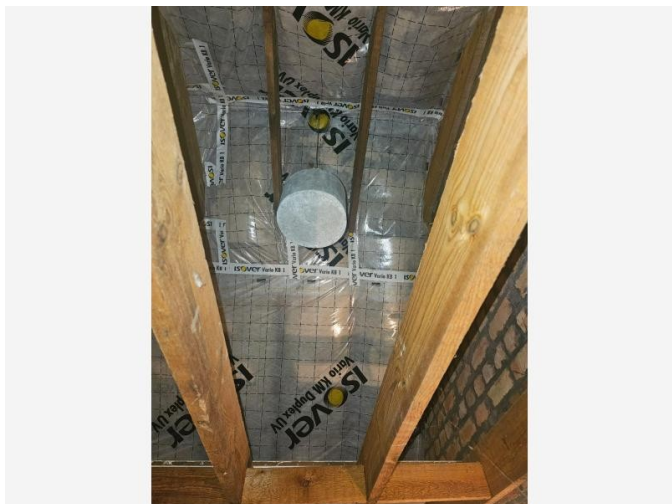
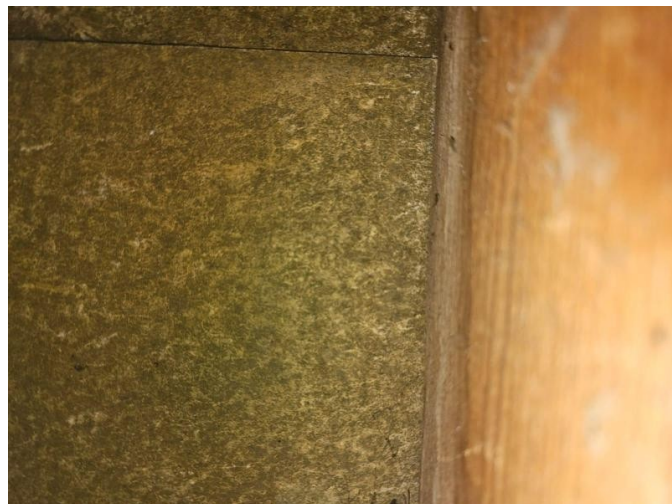
| Eindbeoordeling materiaalsrisico | Laag materiaalsrisico en/of verlaagde kans op vezelvrijgave |

| Toestand van het materiaal | Licht beschadigd, licht verweerd. Intact calciumsilicaatmateriaal of categorie III 'gebondenheid' |

| Beschrijving | Onderdak (type Menuiserite) |
| Asbestmateriaal | Plaat, paneel, tablet - Type Menuiserite |

Zorgvuldig beheren

- Zorg voor een veilig beheer. Vermijd het beschadigen van het asbestmateriaal. Controleer de toestand jaarlijks op wijzigingen.

- Eenvoudige handelingen: mag via doe-het-zelf of door werknemer(s) met opleidingsattest eenvoudige handelingen  
Deze toepassing mag door een aannemer die over een opleidingsattest eenvoudige handelingen beschikt of door een particulier (doe-het-zelf), verwijderd worden indien er geen verhoogd risico op vrijgave van asbestvezels (max. concentratie 0,01 vezels/cm<sup>3</sup> - CODEX Art. VI.3-54) ontstaat en de toepassing voorafgaand wordt gefixeerd/bevochtigd. De individuele elementen moeten zonder machinale werktuigen (boormachine, slijpschijf, hogedrukreiniger) en zonder breken of gooien een voor een losgemaakt worden en dubbel en luchtdicht verpakt afgevoerd worden naar een erkend afvalpunt (recyclagepark). Daar moeten ze voorzichtig in de container voor asbestafval worden gelegd. Op het recyclagepark worden uitsluitend hechtgebonden asbestmaterialen aanvaard. Niet-hechtgebonden asbestmaterialen kunnen enkel bij een erkend asbestverwijderaar of asbestafvalverwerker worden aangeboden.

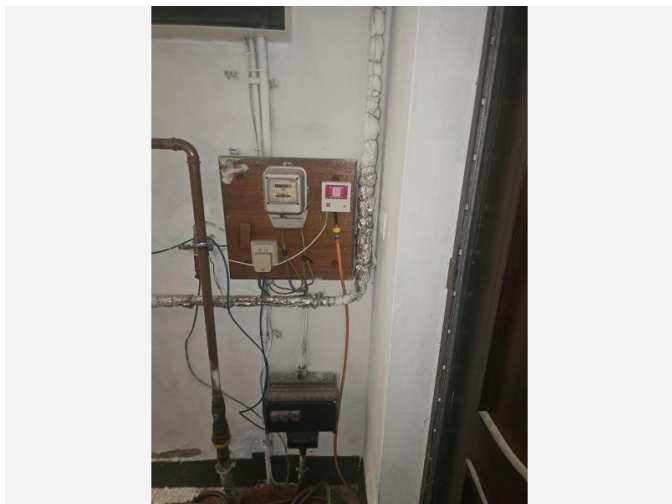
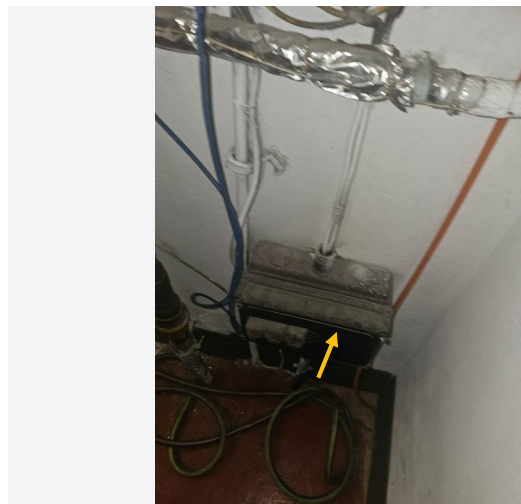
| Eindbeoordeling materiaalrisico | Laag materiaalrisico en/of verlaagde kans op vezelvrijgave |

| Toestand van het materiaal | Onbeschadigd, niet verweerd |

| Beschrijving | Bakeliet en electronica toepassingen |
| Asbestmateriaal | Plaat, paneel, tablet - Type Bakeliet |
| Opmerking | Wegens risico op elektrocutie en schade aan de toepassing kon er geen staal genomen worden. Bakeliet toepassingen worden automatisch asbestverdacht beschouwd. Men dient bij eerstvolgende mogelijkheid op een veilige manier een staal te nemen. |

Zorgvuldig beheren

- Zorg voor een veilig beheer. Vermijd het beschadigen van het asbestmateriaal. Controleer de toestand jaarlijks op wijzigingen.
- Voer bijkomende staalname(s) uit.

- Eenvoudige handelingen: mag via doe-het-zelf of door werknemer(s) met opleidingsattest eenvoudige handelingen  
Het schakelmateriaal uit asbest is een hecht gebonden toepassing. Deze kunnen losgeschroefd worden zonder het materiaal te breken. De elektriciteitsteller mag enkel verwijderd/vervangen worden door de bevoegde maatschappij.

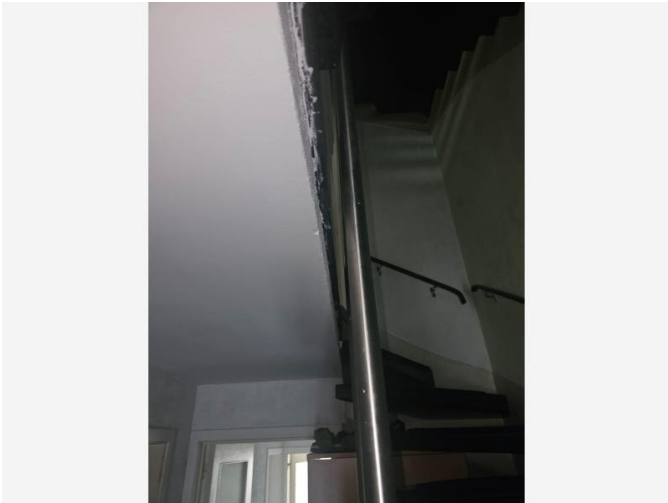
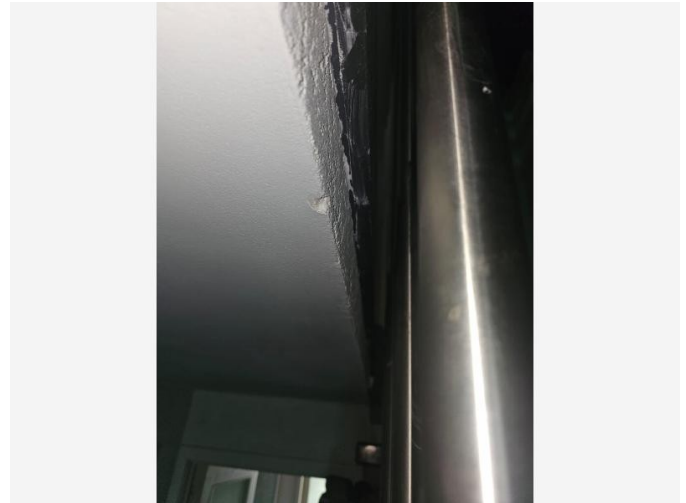
## Fiche 6: Pleisterwerk plafonds

Geen asbest

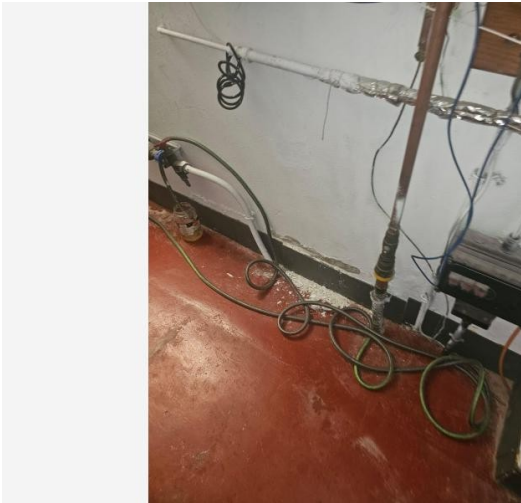
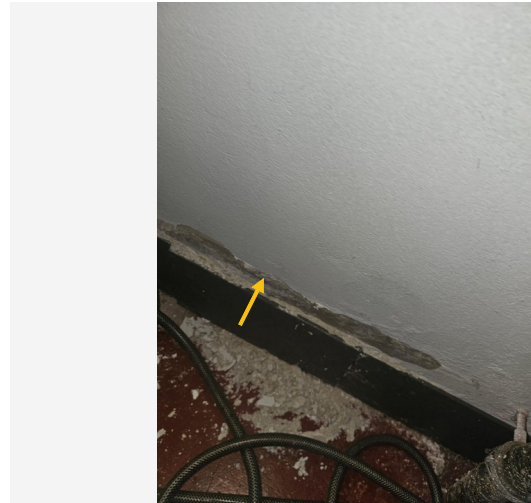
## Fiche 7: Pleisterwerk wanden

Geen asbest

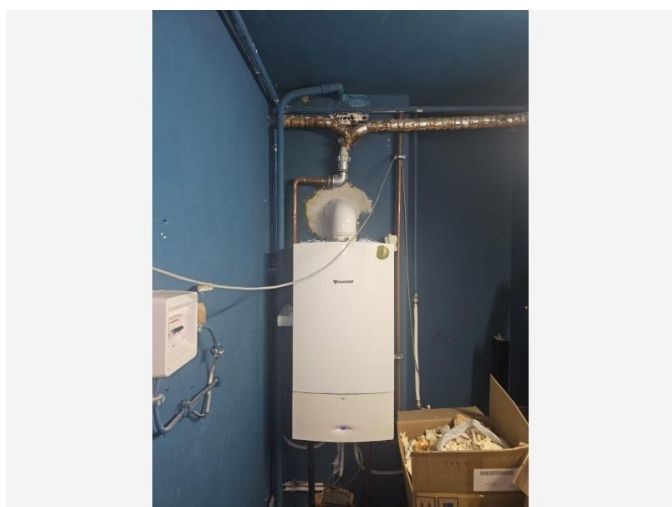
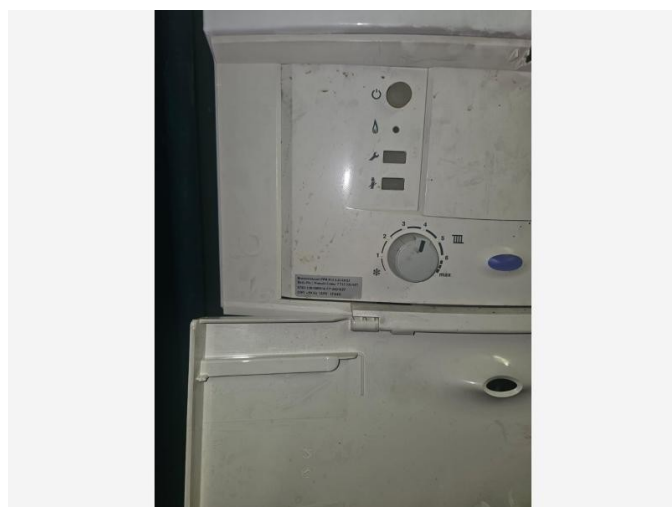
### Fiche 9: Materialen aan stookketel: niet asbestverdacht

| Beschrijving | Notitie | Terug te vinden op plannen |
|---|---|---|
| Fiche 9: Materialen aan stookketel:<br>niet asbestverdacht | Ketel dateert van 2012. | Plan 1.1: Gelijkvloers |
