Asbestinventarisatetest

Egemsestraat 61, 8750 Wingene

Attestnummer : 20231016-000360.000

Uitgegeven op : 16.10.2023

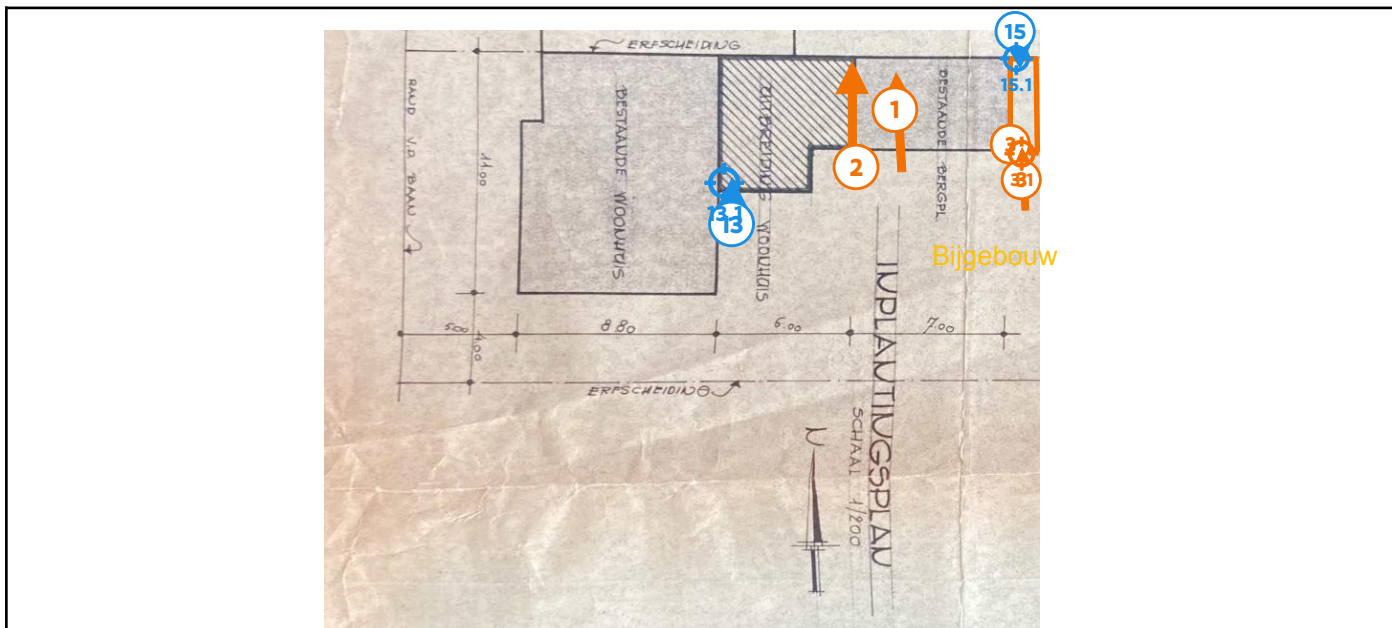
Plan 1.1: Uitbreiding tussen reeds bestaande gedeeltes

Beschrijving	Type	Actie
1. Rookkanaal op plat dak	Asbestmateriaal	Verwijderen
2. Rookkanaal op plat dak	Asbestmateriaal	Verwijderen
3. Menuiserieplaten als muur	Asbestmateriaal	Verwijderen
3.1 Code: BALBO231002-9	Puntmonster	-
13. Roofing plat dak	Geen asbest	-
13.1 Code: BALBO231002-6	Puntmonster	-
15. Golfplaat als muur	Geen asbest	-
15.1 Code: BALBO231002-7	Puntmonster	-

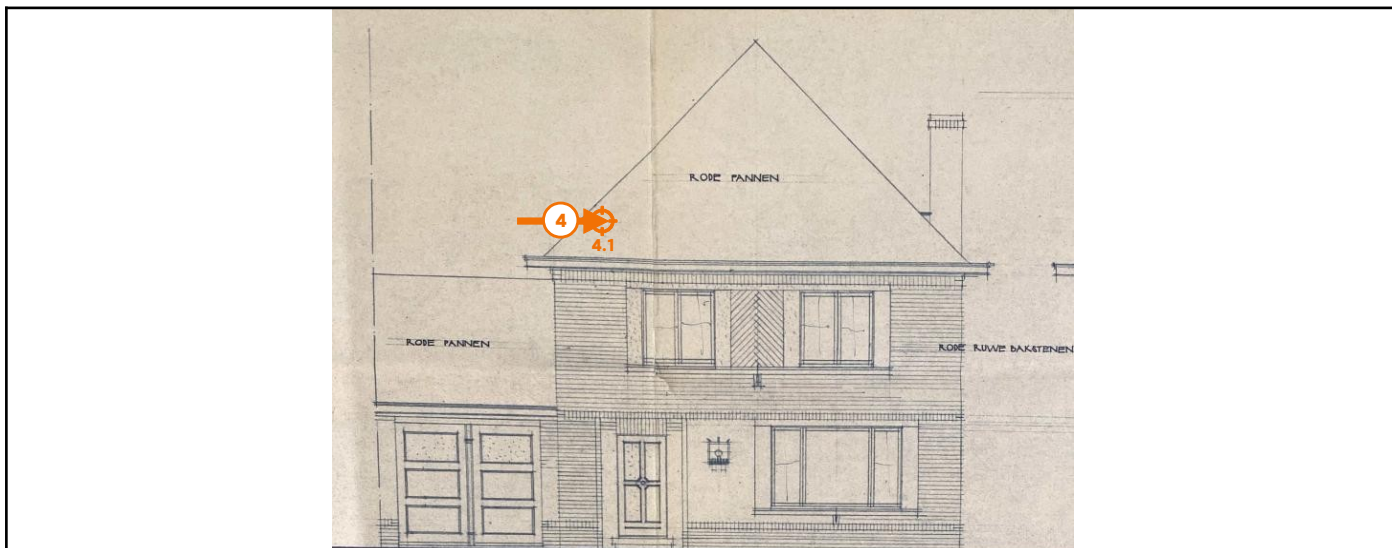
Plan 1.5: Snede woonhuis

Beschrijving	Type	Actie
4. Onderdakplaat type menuiserie woning	Asbestmateriaal	Maatregelen nemen
4.1 Code: BALBO231002-5	Puntmonster	-

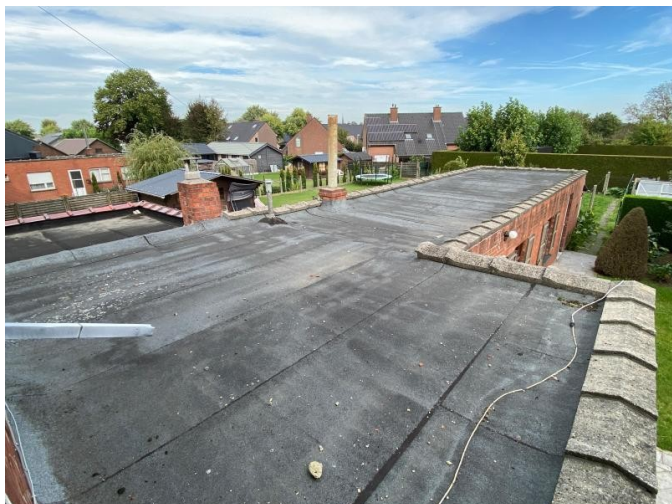
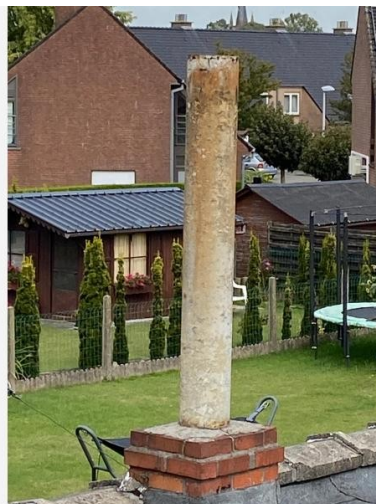
Eindbeoordeling materiaalrisico	Verhoogd materiaalrisico en/of verhoogde kans op vezelvrijgave
---------------------------------	--

Gebondenheid	Categorie 1: hechtgebonden in oorsprong
Asbestsoort (vezeltype)	Crocidoliet aanwezig
Asbestconcentratie	Laag (< 50%)
Afschermingsgraad van het gehele materiaal	Geheel of deels vrij aan de buitenlucht
Toestand van het materiaal	Matig beschadigd, matig verweerd

Beschrijving	Rookkanaal op plat dak
Omgeving	Buiten
Primaire drager	Plat dak
Asbestmateriaal	Rookgaskanaal
Bindmiddel van asbestmateriaal	Cement
Gebondenheid op basis van bindmiddel	Hecht
Hoeveelheid (lengte - omtrek - dikte - aantal)	<ul style="list-style-type: none">• 1,80 m - 40,00 cm - 1,00 cm - 1 stuk
Totaal volume	0,007 m ³
Eenvoudig bereikbaar	Ja
Bevestigingswijze	<ul style="list-style-type: none">• Geklemd
Identificatiemethode	Vaststelling zonder monsternamen

Verwijderen

- Verwijder dit asbestmateriaal zo snel mogelijk. Volg de toestand goed op.

- Eenvoudige handelingen: mag via doe-het-zelf of door werknemer(s) met opleidingsattest eenvoudige handelingen
U mag zelf deze schouw verwijderen indien u zorgt dat deze schouw niet breekt. Gelieve wel de persoonsgebonden veiligheidsmaatregelen te respecteren.

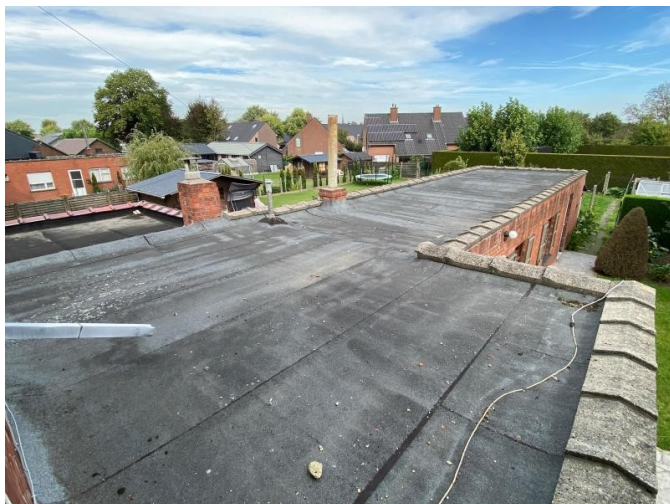
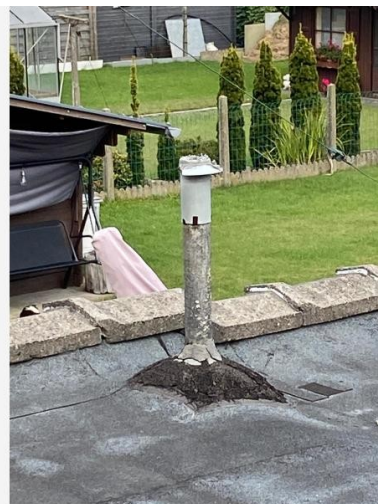
Eindbeoordeling materiaalrisico	Verhoogd materiaalrisico en/of verhoogde kans op vezelvrijgave
---------------------------------	--

Gebondenheid	Categorie 1: hechtgebonden in oorsprong
Asbestsoort (vezeltype)	Crocidoliet aanwezig
Asbestconcentratie	Laag (< 50%)
Afschermingsgraad van het gehele materiaal	Geheel of deels vrij aan de buitenlucht
Toestand van het materiaal	Matig beschadigd, matig verweerd

Beschrijving	Rookkanaal op plat dak
Omgeving	Buiten
Primaire drager	Plat dak
Asbestmateriaal	Rookgaskanaal
Bindmiddel van asbestmateriaal	Cement
Gebondenheid op basis van bindmiddel	Hecht
Hoeveelheid (lengte - omtrek - dikte - aantal)	<ul style="list-style-type: none">• 1,00 m - 20,00 cm - 1,00 cm - 1 stuk
Totaal volume	0,002 m ³
Eenvoudig bereikbaar	Ja
Bevestigingswijze	<ul style="list-style-type: none">• Geklemd
Identificatiemethode	Vaststelling zonder monsternamen

Verwijderen

- Verwijder dit asbestmateriaal zo snel mogelijk. Volg de toestand goed op.

- Eenvoudige handelingen: mag via doe-het-zelf of door werknemer(s) met opleidingsattest eenvoudige handelingen
U mag zelf deze schouw verwijderen indien u zorgt dat deze schouw niet breekt. U dient best voorafgaandelijk de schouw te bevochtigen. Bij het verwijderen moet u zorgen dat de schouw niet breekt en ze dubbel verpakken in een plastic zak en afgeven bij een erkend asbestverwerker. Gelieve de persoonsgebonden beschermingsmaatregelen te respecteren (FFP3 mondkap, overall type 5-6, afwasbare schoenen en handschoenen).

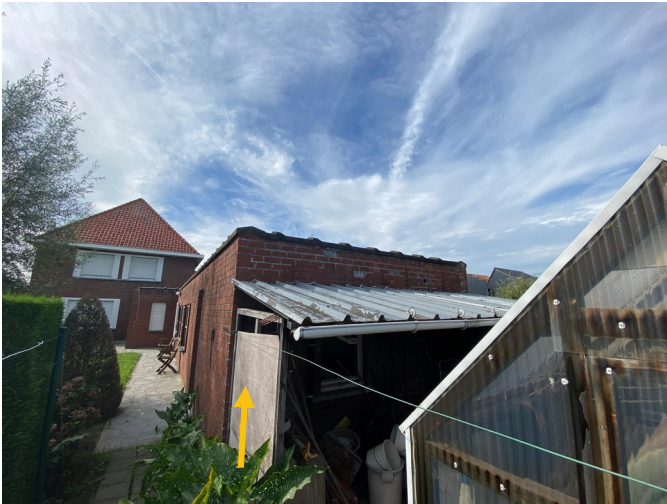
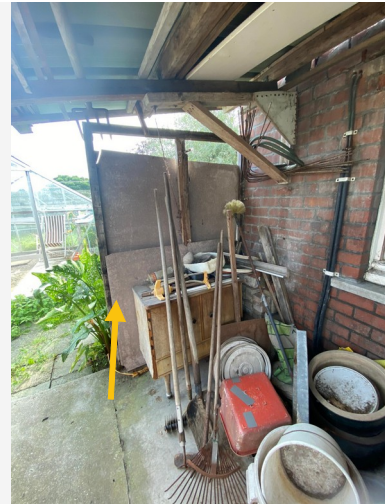
Eindbeoordeling materiaalrisico	Verhoogd materiaalrisico en/of verhoogde kans op vezelvrijgave
---------------------------------	--

Gebondenheid	Categorie 1: hechtgebonden in oorsprong
Asbestsoort (vezeltype)	Alleen chrysotiel
Asbestconcentratie	Laag (< 50%)
Afschermingsgraad van het gehele materiaal	Geheel of deels vrij aan de buitenlucht
Toestand van het materiaal	Matig beschadigd, matig verweerd

Beschrijving	Menuiserieplaten als muur
Omgeving	Buiten
Primaire drager	Wand buitenschil
Asbestmateriaal	Plaat, paneel, tablet - Type Menuiserie
Bindmiddel van asbestmateriaal	Cement
Gebondenheid op basis van bindmiddel	Hecht
Hoeveelheid (oppervlakte - dikte - aantal)	• 1,20 m ² - 1,00 cm - 3 stuks
Totaal volume	0,036 m ³

Verwijderen

- Verwijder dit asbestmateriaal zo snel mogelijk. Volg de toestand goed op.

- Eenvoudige handelingen: mag via doe-het-zelf of door werknemer(s) met opleidingsattest eenvoudige handelingen
Gelieve deze platen zo snel mogelijk te verwijderen en te vervangen door andere niet asbesthoudende platen. U dient wel de platen te bevochtigen voor u ze inpakt. Bij het verwijderen moet u zorgen dat de platen niet breken en ze dubbel verpakken in een plastic zak en afgeven bij een erkend asbestverwerker. Gelieve de persoonsgebonden beschermingsmaatregelen te respecteren (FFP3 mondkap, overall type 5-6, afwasbare schoenen en handschoenen) .

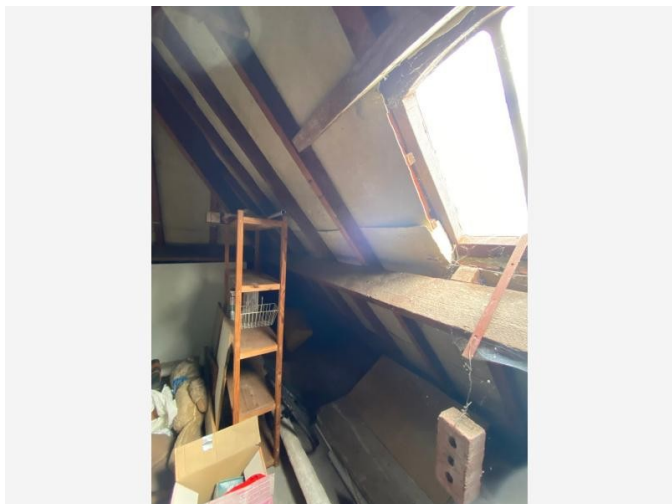
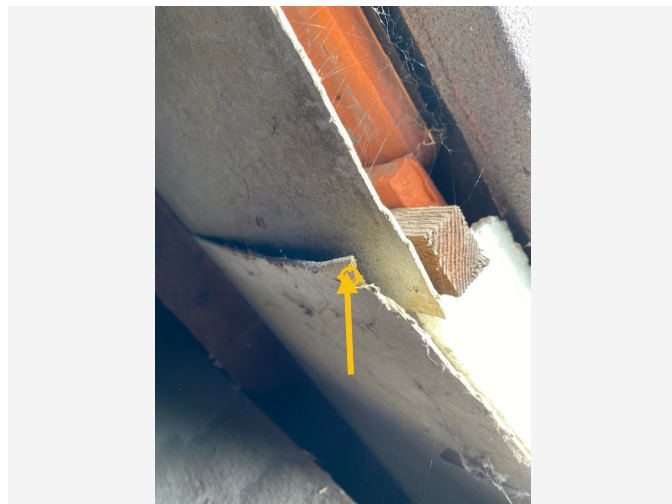
Eindbeoordeling materiaalrisico	Verhoogd materiaalrisico en/of verhoogde kans op vezelvrijgave
---------------------------------	--

Gebondenheid	Categorie 1: hechtgebonden in oorsprong
Asbestsoort (vezeltype)	Crocidoliet aanwezig
Asbestconcentratie	Laag (< 50%)
Afschermingsgraad van het gehele materiaal	Geheel of deels (ook) vrij aan de binnenlucht
Toestand van het materiaal	Licht beschadigd, licht verweerd. Intact materiaal type Pical – asbestboard of categorie III 'gebondenheid'

Beschrijving	Onderdakplaat type menuiserie woning
Omgeving	Binnen
Primaire drager	Schuin dak
Asbestmateriaal	Plaat, paneel, tablet - Type Menuiserie
Bindmiddel van asbestmateriaal	Cement
Gebondenheid op basis van bindmiddel	Hecht
Hoeveelheid (oppervlakte - dikte - aantal)	• 140,00 m ² - 1,00 cm - 1 stuk

Totaal volume	1,40 m ³
Eenvoudig bereikbaar	Nee <ul style="list-style-type: none">• Verwijdering tast de bouwkundige integriteit aan.
Bevestigingswijze	<ul style="list-style-type: none">• Genageld, geniet
Identificatiemethode	Vaststelling met monstername
Destructieve handeling voor identificatie	Nee

Maatregelen nemen

- Zorg voor een veilig beheer. Vermijd het beschadigen van het asbestmateriaal. Controleer de toestand jaarlijks op wijzigingen.
- Zorg voor een veilig beheer en verwijder dit asbestmateriaal wanneer het bij werken eenvoudig bereikbaar wordt. Controleer de toestand jaarlijks op wijzigingen.

- Eenvoudige handelingen: mag via doe-het-zelf of door werknemer(s) met opleidingsattest eenvoudige handelingen u mag deze toepassing zelf verwijderen indien u de persoonsgebonden veiligheidsmaatregelen respecteert.

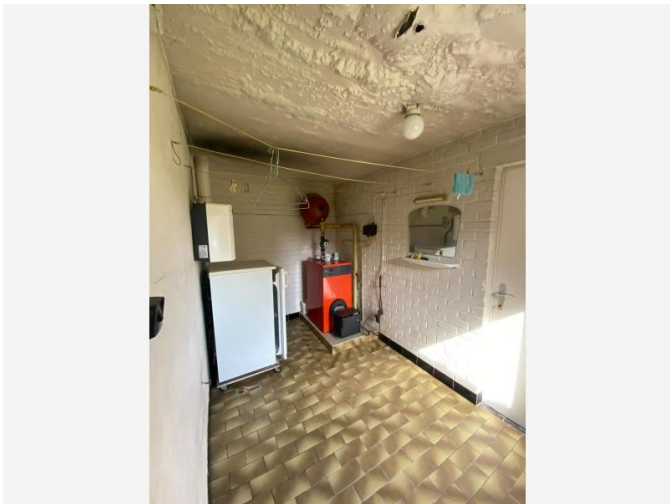
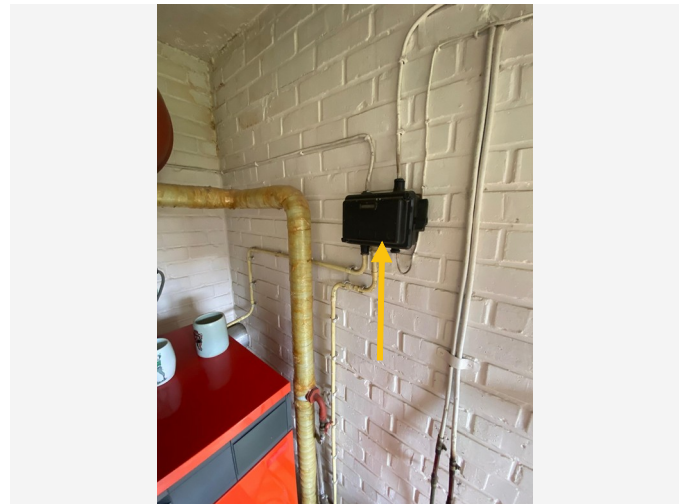
Eindbeoordeling materiaalrisico	Zeer laag materiaalrisico en/of zeer lage kans op vezelvrijgave
---------------------------------	---

Gebondenheid	Categorie 1: hechtgebonden in oorsprong
Asbestsoort (vezeltype)	Crocidoliet aanwezig
Asbestconcentratie	Laag (< 50%)
Afschermingsgraad van het gehele materiaal	Stootvaste afscherming of omkasting
Toestand van het materiaal	Licht beschadigd, licht verweerd. Intact materiaal type Pical – asbestboard of categorie III 'gebondenheid'

Beschrijving	Schakelaar/ stopcontact in bakeliet
Omgeving	Binnen
Primaire drager	Communicatie en elektrische infrastructuur en uitrusting
Asbestmateriaal	Plaat, paneel, tablet - Type Bakeliet
Bindmiddel van asbestmateriaal	Kunststof of -hars
Gebondenheid op basis van bindmiddel	Hecht
Hoeveelheid (oppervlakte - dikte - aantal)	• 0,50 m ² - 1,00 cm - 1 stuk

Zorgvuldig beheren

- Zorg voor een veilig beheer. Vermijd het beschadigen van het asbestmateriaal. Controleer de toestand jaarlijks op wijzigingen.
- Verwijder dit asbestmateriaal zo snel mogelijk. Volg de toestand goed op.

- Eenvoudige handelingen: mag via doe-het-zelf of door werknemer(s) met opleidingsattest eenvoudige handelingen
Gezien het hier gaat om een toepassing die makkelijk kan verwijderd worden, adviseer ik u om alle stopcontacten/schakelaars te verwijderen zonder deze te breken en mits het respecteren van de persoonsgebonden veiligheidsmaatregelen : FFP3 mondkap, handschoenen, overall type 5-6. Zorg eerst dat er geen elektriciteit meer zit op de te verwijderen schakelaars/ stopcontacten, verwijder deze en plaats deze in een plastic zak. Verpak deze daarna nog eens in een tweede plastic zak en geef deze dubbelverpakte zak af bij een erkend asbestverwerker of eventueel het containerpark als zij asbesthoudende producten aanvaarden.

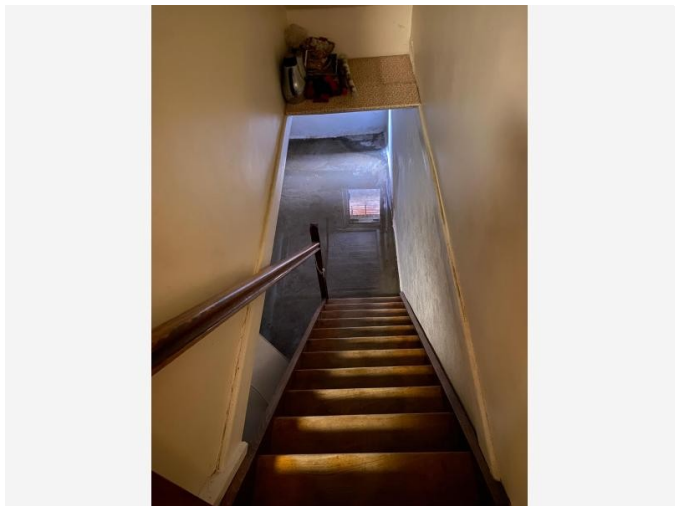
Fiche 6: Toegang tot kelder : wegens aanwezigheid van water

Tijdelijke beperking

Uitleg van de asbestdeskundige: Gezien er water stond in de kelder en de elektriciteit niet werkte, was het onveilig om hier in te gaan waardoor ik deze kelder niet heb kunnen inspecteren. Vanuit de keuken, kon ik wel de aanwezigheid van een buis met gipsisolatie zien.

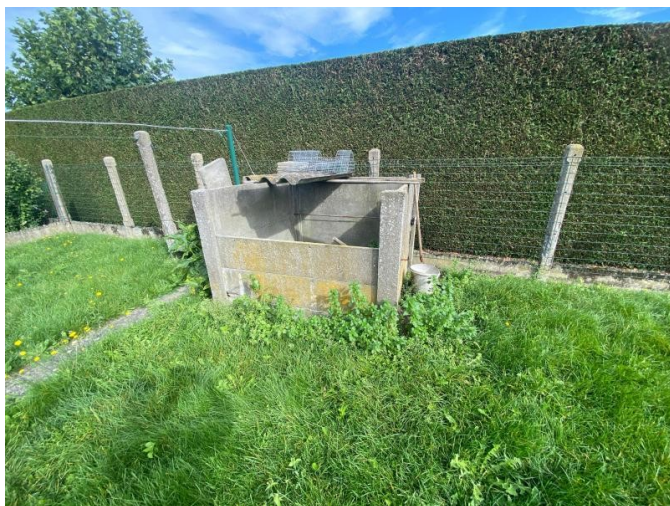
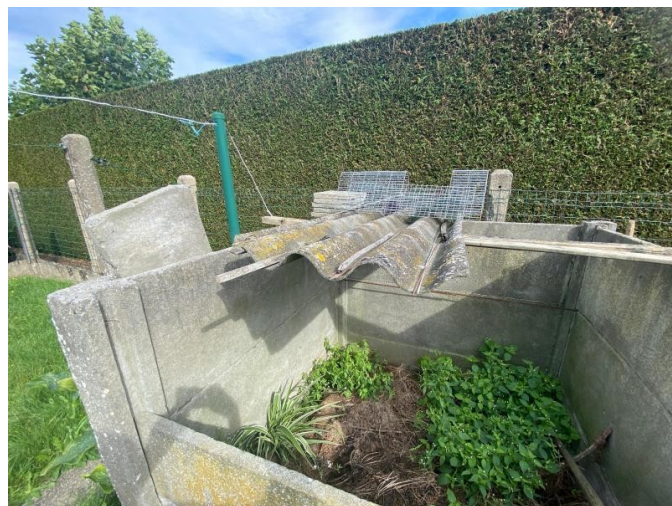
Eindbeoordeling materiaalrisico	Verhoogd materiaalrisico en/of verhoogde kans op vezelvrijgave
---------------------------------	--

Gebondenheid	Categorie 1: hechtgebonden in oorsprong
Asbestsoort (vezeltype)	Alleen chrysotiel
Asbestconcentratie	Laag (< 50%)
Afschermingsgraad van het gehele materiaal	Geheel of deels vrij aan de buitenlucht
Toestand van het materiaal	Matig beschadigd, matig verweerd

Beschrijving	Golfplaat op put
Omgeving	Buiten
Primaire drager	Gedemonteerd of buitengebruik gesteld materiaal
Asbesttoepassing	Dak- en gevelbekleding - Golfplaat
Bindmiddel van asbesttoepassing	Cement
Gebondenheid op basis van bindmiddel	Hecht
Hoeveelheid (oppervlakte - aantal)	• 1,30 m ² - 1 stuk
Totale oppervlakte	1,30 m ²
Identificatiemethode	Vaststelling met monstername
Destructieve handeling voor identificatie	Nee

- Verwijder deze asbesttoepassing zo snel mogelijk. Volg de toestand goed op.

- Eenvoudige handelingen: mag via doe-het-zelf of door werknemer(s) met opleidingsattest eenvoudige handelingen
U mag deze golfplaat inpakken in een dubbel plasticen zak en daarna afgeven aan een erkend asbestverwijderaar of eventueel een containerpark als zij dit aanvaarden. Wil wel de persoonsgebonden veiligheidsmaatregelen (FFP3 mondkap, handschoenen, overall type 5-6 en afwasbare schoenen dragen) respecteren en de golfplaat voordien bevochtigen .

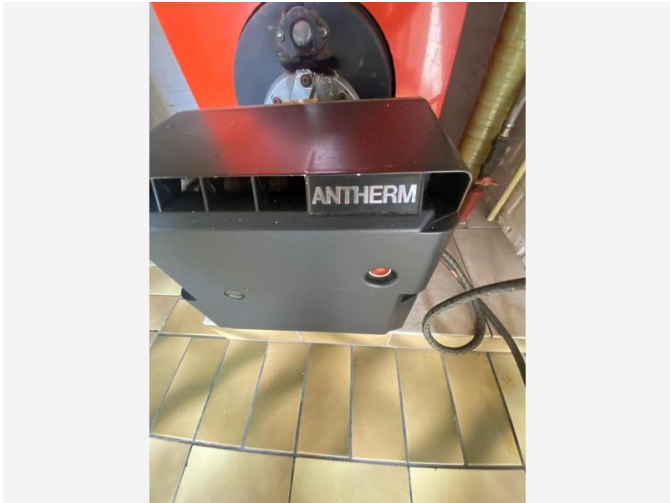
Ik vermoed dat er nog onderdelen in dit toestel steken die asbest bevatten maar die zichtbaar zijn zonder het toestel te openen. Ik adviseer u dan ook om dit toestel in zijn totaliteit te verwijderen en af te geven bij een erkend asbestverwerker. Gelieve ook de nodige persoonsgebonden beschermmaatregelen te respecteren.
