Asbestinventarisatetest

Labostraat 28, 9160 Lokeren

Attestnummer : 20241029-000203.000

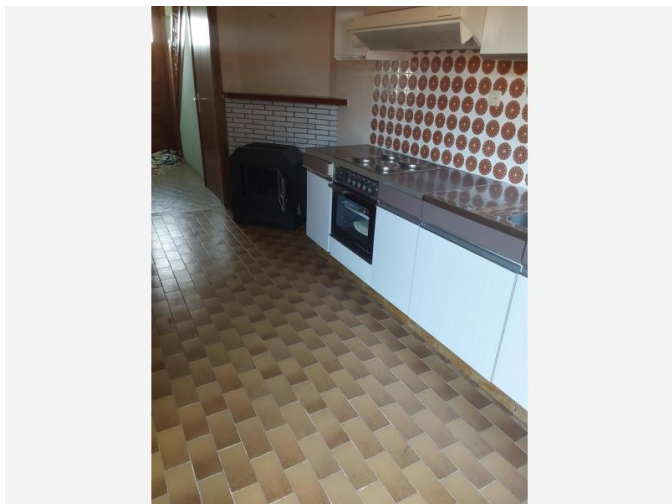
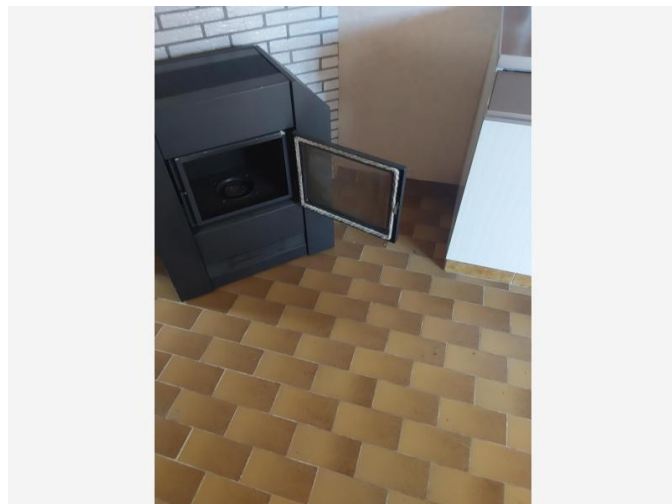
Het asbestmateriaal valt onder de mijlpaal van 2034.

Eindbeoordeling materiaalrisico	Verhoogd materiaalrisico en/of verhoogde kans op vezelvrijgave
---------------------------------	----------------------------------------------------------------

Gebondenheid	Categorie 3: niet-hechtgebonden met weinig of geen matrix
Asbestsoort (vezeltype)	Alleen chrysotiel
Asbestconcentratie	Hoog ($\geq 50\%$)
Afschermingsgraad van het gehele materiaal	Geheel of deels (ook) vrij aan de binnenlucht
Toestand van het materiaal	Licht beschadigd, licht verweerd. Intact calciumsilicaatmateriaal of categorie III 'gebondenheid'

Beschrijving	koord in kachel
Omgeving	Binnen
Primaire drager	HVAC infrastructuur en uitrusting
Asbestmateriaal	Koord, lint, band, strip
Bindmiddel van asbestmateriaal	Weinig of geen bindmiddel (textiel, bevloeking, ...)
Gebondenheid op basis van bindmiddel	Niet-hechtgebonden
Hoeveelheid (lengte - omtrek - aantal)	<ul style="list-style-type: none">• 1,00 m - 3,00 cm - 1 stuk
Totale oppervlakte	0,03 m ²
Eenvoudig bereikbaar	Ja
Bevestigingswijze	<ul style="list-style-type: none">• Geklemd• Verlijmd, ingegoten, versmeerd
Identificatiemethode	Vaststelling zonder monsternamen
Destructieve handeling voor identificatie	Nee

Verwijderen

- Zorg voor een veilig beheer. Vermijd het beschadigen van het asbestmateriaal. Controleer de toestand jaarlijks op wijzigingen.

- Eenvoudige handelingen: mag via doe-het-zelf of door werknemer(s) met opleidingsattest eenvoudige handelingen

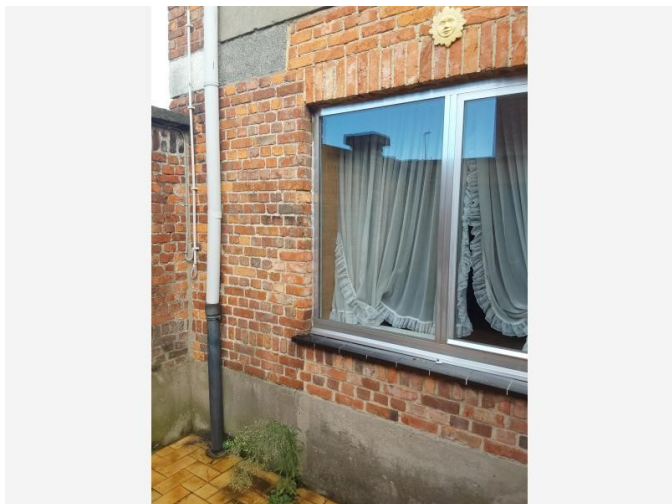
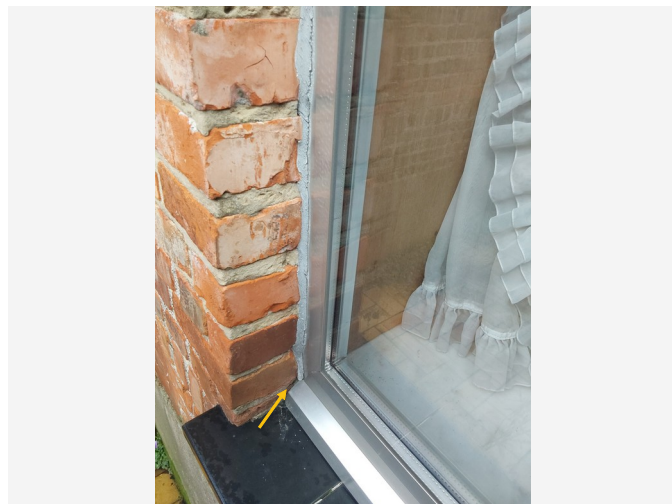
Het asbestmateriaal valt onder de mijlpaal van 2040.

Eindbeoordeling materiaalrisico	Verhoogd materiaalrisico en/of verhoogde kans op vezelvrijgave
---------------------------------	----------------------------------------------------------------

Gebondenheid	Categorie 1: hechtgebonden in oorsprong
Asbestsoort (vezeltype)	Alleen chrysotiel
Asbestconcentratie	Laag (< 50%)
Afschermingsgraad van het gehele materiaal	Geheel of deels vrij aan de buitenlucht
Toestand van het materiaal	Matig beschadigd, matig verweerd

#	Type	Referentie	Resultaat
2.1	Puntmonster	2	Chrysotiel

Beschrijving	kit aluminium ramen raam muur
Omgeving	Buiten
Primaire drager	Wandopening verticaal (raam, deur, ...)
Asbestmateriaal	In-situ afwerkingslagen - Pasta, stopverf, voegsel, stopsel, vulsel, mastiek, katten, ...
Bindmiddel van asbestmateriaal	Kitten, mastiek, pasta
Gebondenheid op basis van bindmiddel	Hecht
Hoeveelheid (gewicht - aantal)	<ul style="list-style-type: none">• 2,00 kg - 1 stuk
Totaal gewicht	2,00 kg
Eenvoudig bereikbaar	Ja
Bevestigingswijze	<ul style="list-style-type: none">• Verlijmd, ingegoten, versmeerd
Identificatiemethode	Vaststelling met monstername
Destructieve handeling voor identificatie	Nee

Verwijderen

- Zorg voor een veilig beheer. Vermijd het beschadigen van het asbestmateriaal. Controleer de toestand jaarlijks op wijzigingen.

- Eenvoudige handelingen: mag via doe-het-zelf of door werknemer(s) met opleidingsattest eenvoudige handelingen
Wij raden steeds aan bij verwijdering van asbest om beroep te doen op werknemers met een opleidingsattest. Zij hebben ervaring en de juiste materialen om dit veilig te laten verlopen. Wij denken aan vernevelingsapparatuur, de juiste stofzuigers, beschermingsmiddelen enzovoort.

Het verwijderen van de kit van de muur vereist ervaring.

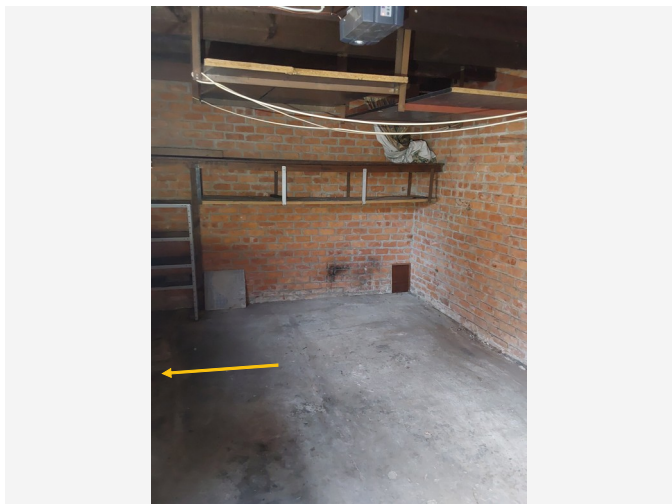
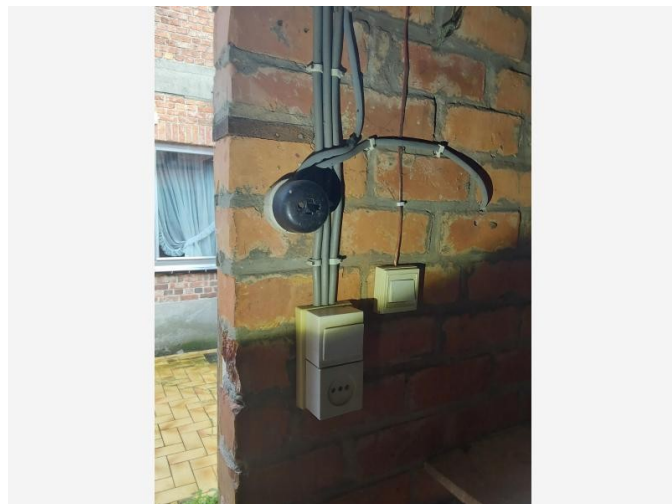
Het asbestmateriaal valt onder de mijlpaal van 2040.

Eindbeoordeling materiaalrisico	Laag materiaalrisico en/of verlaagde kans op vezelvrijgave
Opmerking	Geen krassen in maken

Gebondenheid	Categorie 1: hechtgebonden in oorsprong
Asbestsoort (vezeltype)	Crocidoliet aanwezig
Asbestconcentratie	Laag (< 50%)
Afschermingsgraad van het gehele materiaal	Geheel of deels (ook) vrij aan de binnenlucht
Toestand van het materiaal	Onbeschadigd, niet verweerd

Beschrijving	bakeliet
Omgeving	Binnen
Primaire drager	Communicatie en elektrische infrastructuur en uitrusting
Asbestmateriaal	Plaat, paneel, tablet - Type Bakeliet
Bindmiddel van asbestmateriaal	Kunststof of -hars
Gebondenheid op basis van bindmiddel	Hecht
Hoeveelheid (oppervlakte - dikte - aantal)	<ul style="list-style-type: none">• 0,05 m² - 0,50 cm - 1 stuk
Totaal volume	< 0,001 m ³
Eenvoudig bereikbaar	Ja
Bevestigingswijze	<ul style="list-style-type: none">• Geschroefd
Identificatiemethode	Vaststelling zonder monsternamen
Destructieve handeling voor identificatie	Nee
Opmerking	Ter verduidelijking bakeliet hier is asbestverdacht het is niet zeker dat er asbest in zit . Geen staal genomen omwille van het destructief karakter.

Zorgvuldig beheren

- Zorg voor een veilig beheer. Vermijd het beschadigen van het asbestmateriaal. Controleer de toestand jaarlijks op wijzigingen.

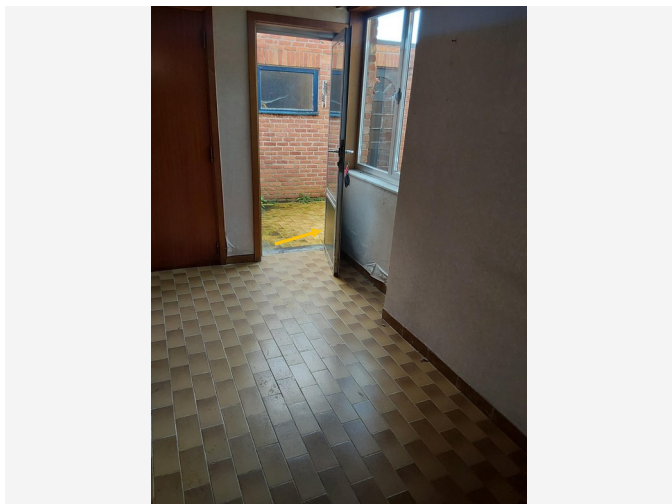
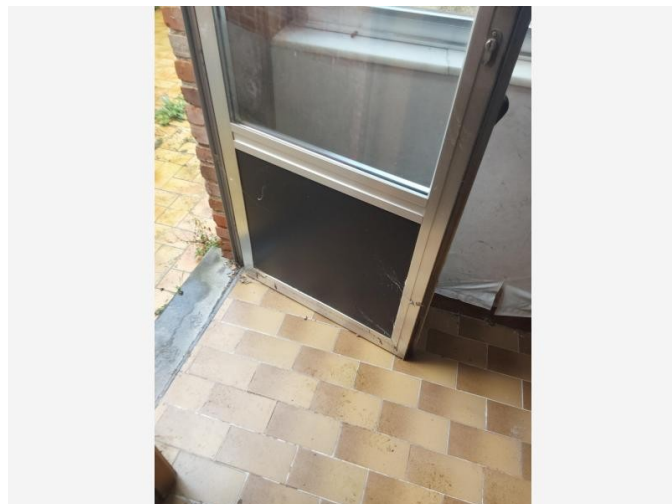
Het asbestmateriaal valt onder de mijlpaal van 2040.

Eindbeoordeling materiaalrisico	Laag materiaalrisico en/of verlaagde kans op vezelvrijgave
---------------------------------	------------------------------------------------------------

Gebondenheid	Categorie 1: hechtgebonden in oorsprong
Asbestsoort (vezeltype)	Alleen chrysotiel
Asbestconcentratie	Laag (< 50%)
Afschermingsgraad van het gehele materiaal	Geheel of deels (ook) vrij aan de binnenlucht
Toestand van het materiaal	Licht beschadigd, licht verweerd. Intact calciumsilicaatmateriaal of categorie III 'gebondenheid'

Beschrijving	deurpaneel
Omgeving	Grenst aan binnen- en buitenlucht
Primaire drager	Wandopening verticaal (raam, deur, ...)
Asbestmateriaal	Plaat, paneel, tablet - Type Massal
Bindmiddel van asbestmateriaal	Cement
Gebondenheid op basis van bindmiddel	Hecht
Hoeveelheid (oppervlakte - dikte - aantal)	• 0,30 m ² - 0,30 cm - 1 stuk
Totaal volume	< 0,001 m ³
Eenvoudig bereikbaar	Ja
Bevestigingswijze	• Geklemd
Identificatiemethode	Vaststelling zonder monstername
Destructieve handeling voor identificatie	Nee

Zorgvuldig beheren

- Zorg voor een veilig beheer. Vermijd het beschadigen van het asbestmateriaal. Controleer de toestand jaarlijks op wijzigingen.

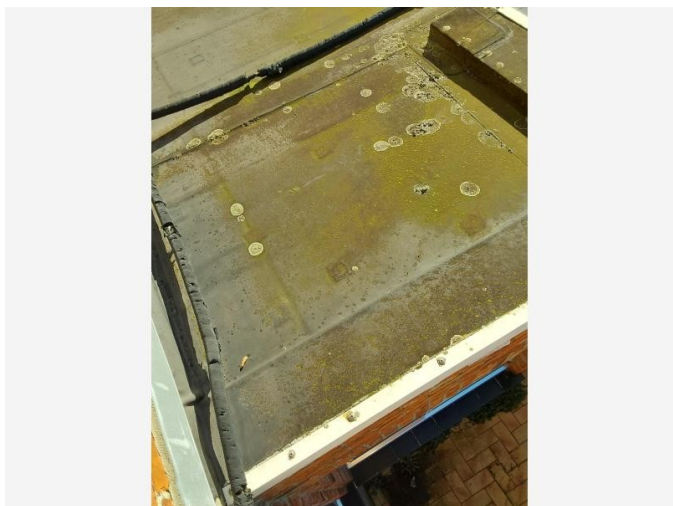
Bovenste laag EPDM, weet niet wat eronder zit.

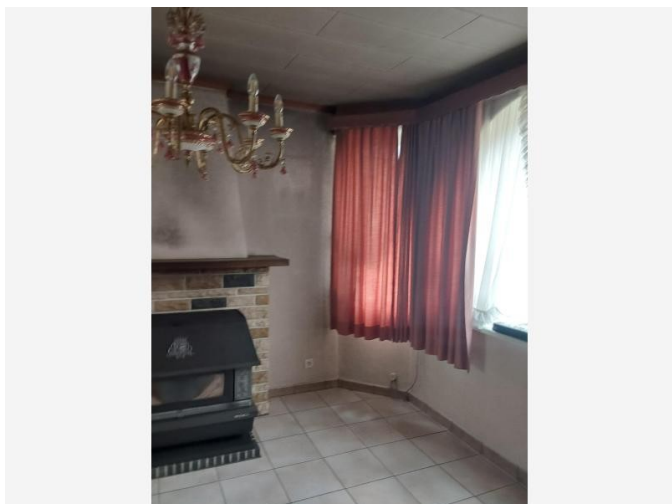
Geen pleisterwerk aan plafonds, hout en hardboard

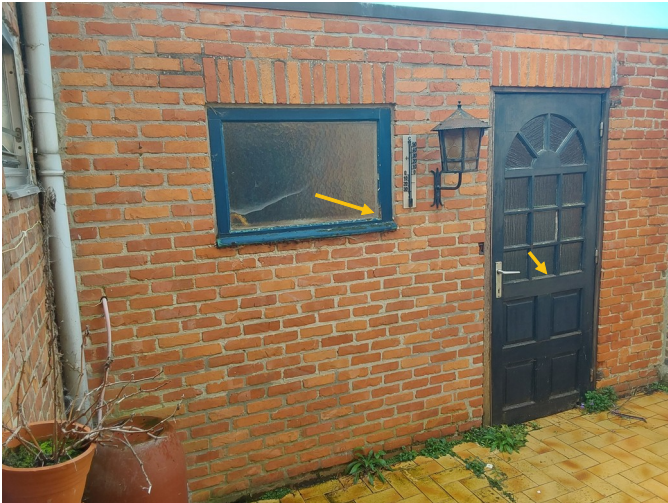
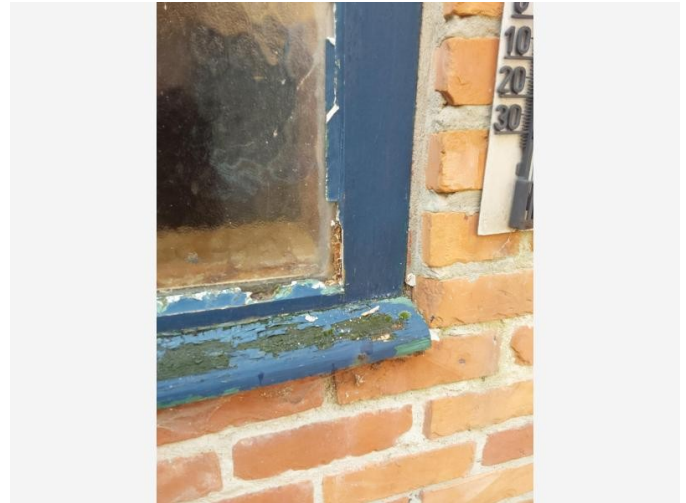
Fiche 8: kit houten ramen raam muur

Geen asbest

#	Type	Referentie	Resultaat
8.1	Puntmonster	3	Geen asbest

Beschrijving	kit houten ramen raam muur
Omgeving	Buiten
Primaire drager	Wandopening verticaal (raam, deur, ...)
Bindmiddel van materiaal	Kitten, mastiek, pasta
Gebondenheid op basis van bindmiddel	Hecht
Hoeveelheid (gewicht - aantal)	<ul style="list-style-type: none">• 0,50 kg - 1 stuk
Totaal gewicht	0,50 kg
Identificatiemethode	Vaststelling met monstername
Destructieve handeling voor identificatie	Nee

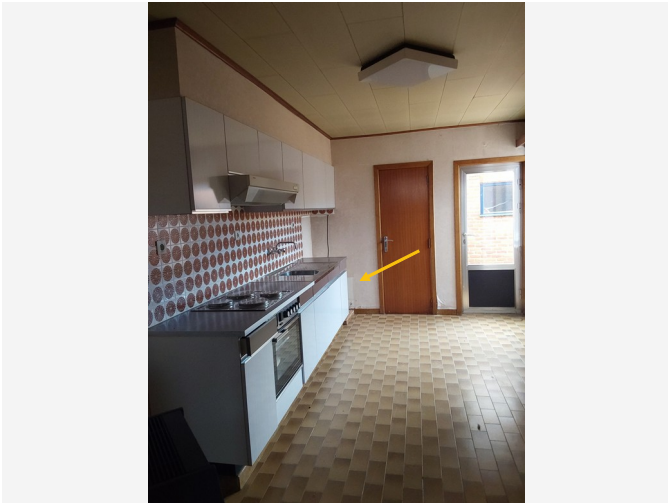
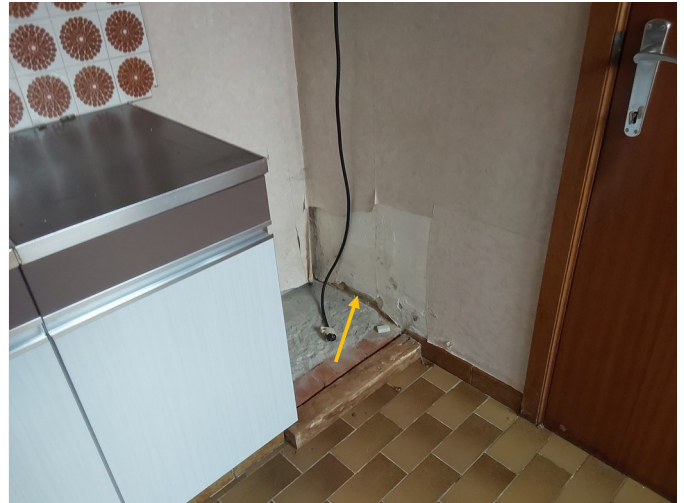
Fiche 9: Pleisterwerk muren

Geen asbest

#	Type	Referentie	Resultaat
9.1	Mengmonster	1	Geen asbest

Beschrijving	Pleisterwerk muren
Omgeving	Binnen
Primaire drager	Binnenwand
Bindmiddel van materiaal	Gips - kalk
Gebondenheid op basis van bindmiddel	Niet-hechtgebonden
Hoeveelheid (oppervlakte - dikte - aantal)	• 125,00 m ² - 0,30 cm - 1 stuk
Totaal volume	0,375 m ³
Identificatiemethode	Vaststelling met monsternamen
Destructieve handeling voor identificatie	Nee
Opmerking	geen pleister bij cv
