Asbestinventarisatetest

Torenstraat 26, 9160 Lokeren

Attestnummer : 20250213-000016.000

Uitgegeven op : 13.02.2025

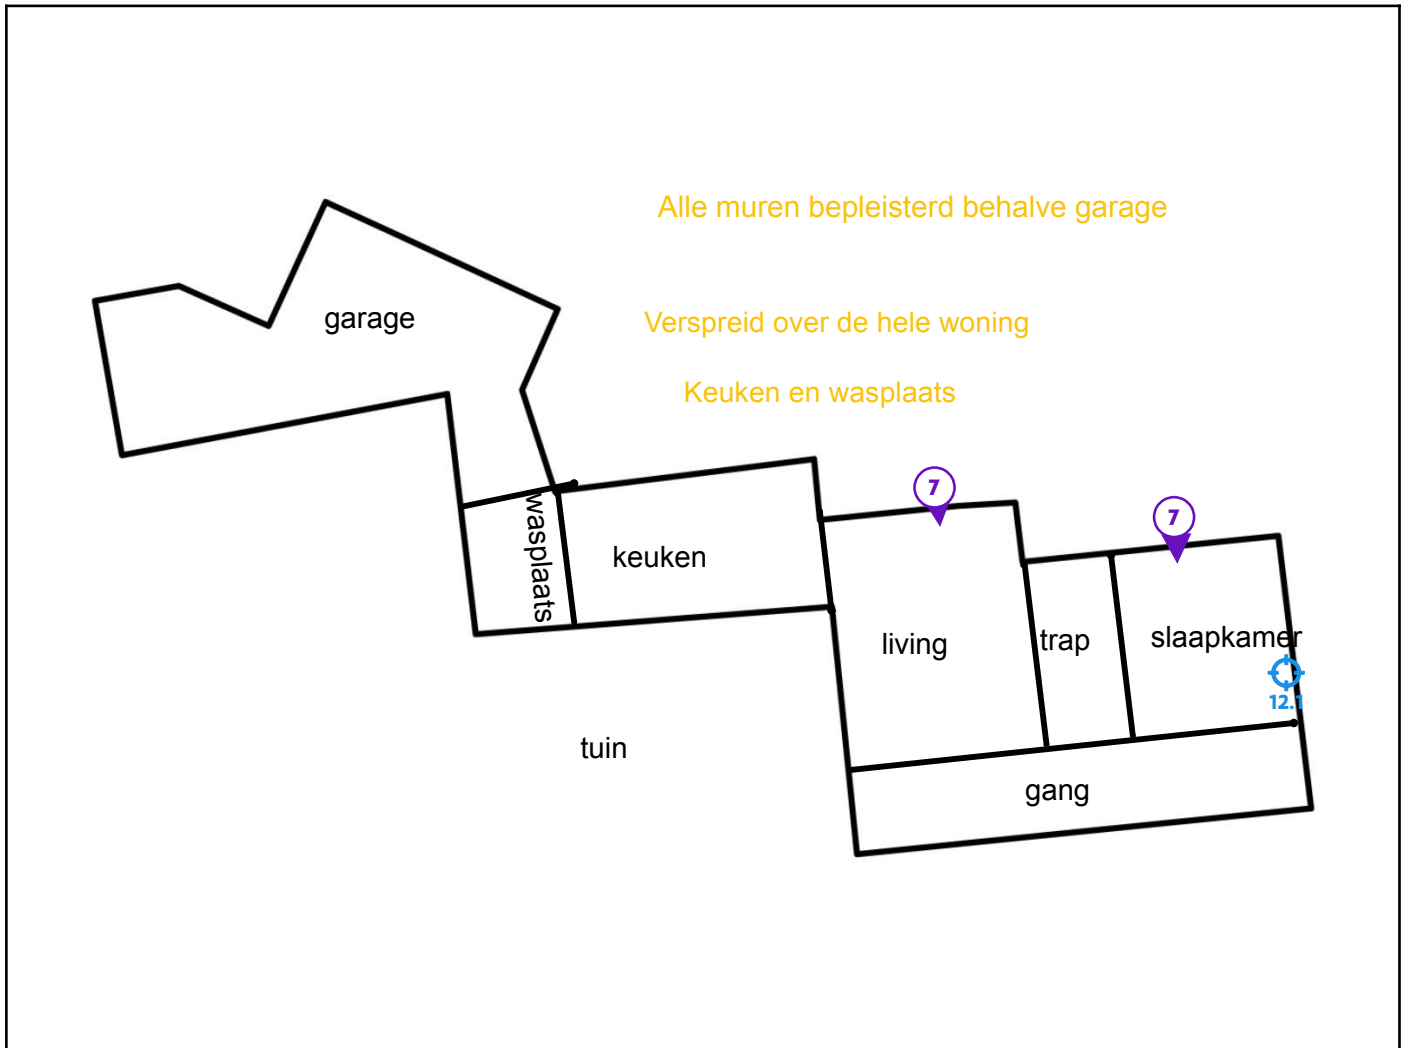
Plan 1.2: Gelijkvloers

Beschrijving	Type	Actie
4. bakeliet	Asbestmateriaal	Zorgvuldig beheren
6. Valse plafonds hout/pvc/span/gyproc	Advies	-
7. gaskachels	Advies	-
12. bepleistering op de muren	Geen asbest	-
12.1 Code: 1	Mengmonster	-

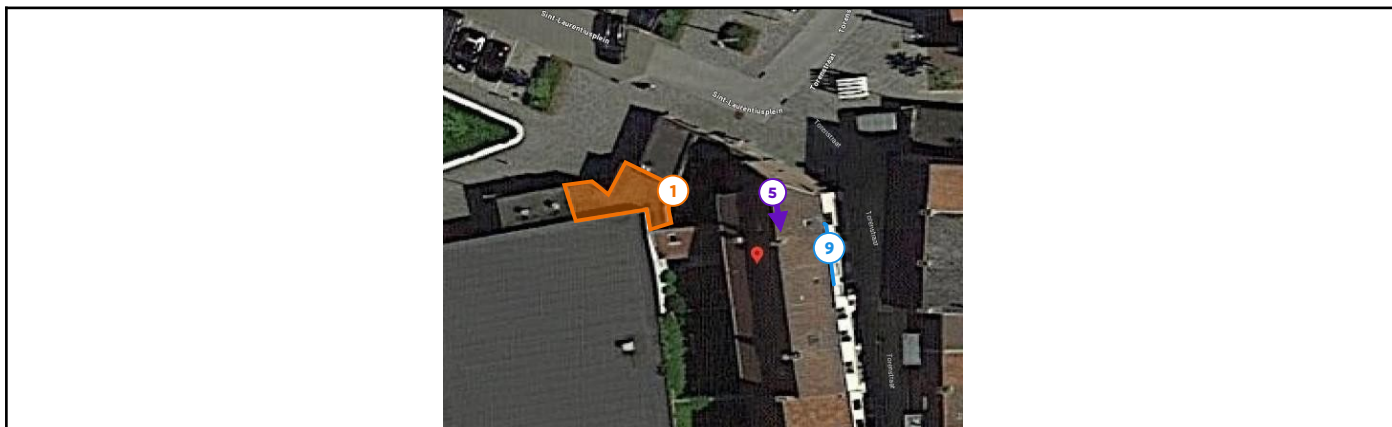
Plan 1.5: torenstraat

Beschrijving	Type	Actie
1. Roofing op plat dak niet bemonsterd	Asbestmateriaal	Verwijderen
5. schouwpijp	Beperking	-
9. crepie gevel	Geen asbest	-

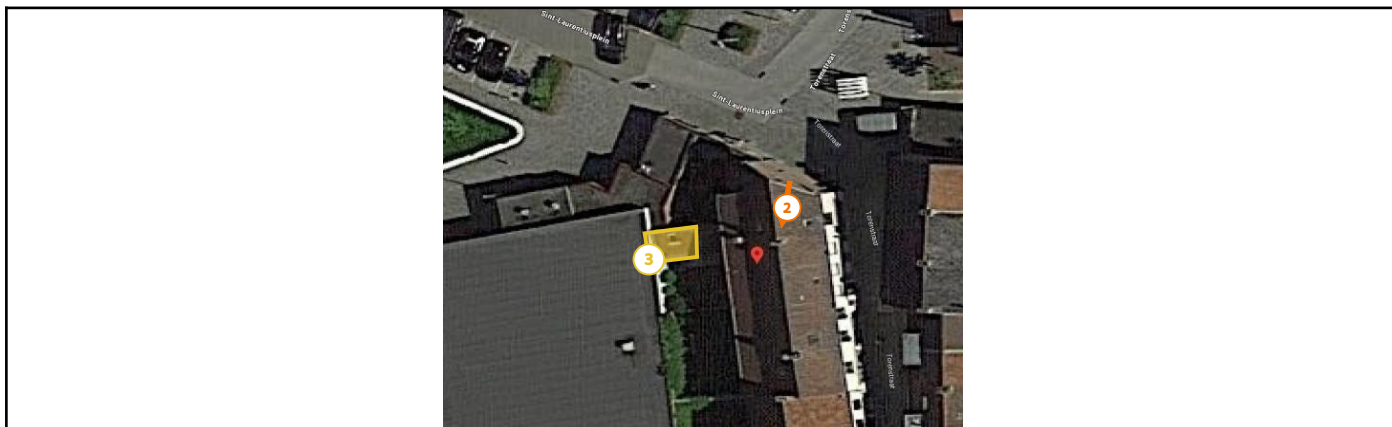
Plan 1.6: torenstraat

Beschrijving	Type	Actie
2. schouwpijp	Asbestmateriaal	Verwijderen
3. onderdak menuiserit achterkeuken	Asbestmateriaal	Zorgvuldig beheren

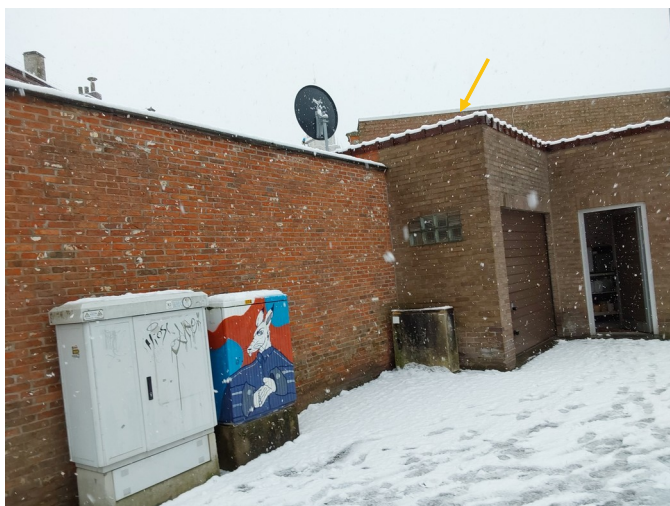
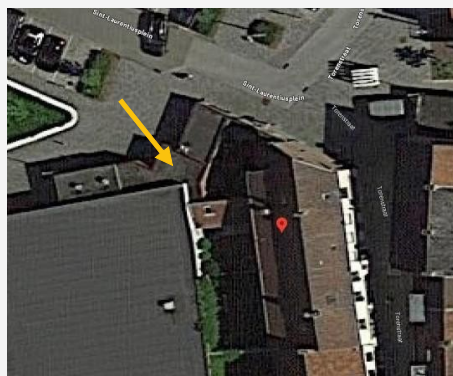
Eindbeoordeling materiaalrisico	Verhoogd materiaalrisico en/of verhoogde kans op vezelvrijgave
---------------------------------	--

Gebondenheid	Categorie 1: hechtgebonden in oorsprong
Asbestsoort (vezeltype)	Alleen chrysotiel
Asbestconcentratie	Laag (< 50%)
Afschermingsgraad van het gehele materiaal	Geheel of deels vrij aan de buitenlucht
Toestand van het materiaal	Matig beschadigd, matig verweerd

Beschrijving	Roofing op plat dak niet bemonsterd
Omgeving	Buiten
Primaire drager	Plat dak
Asbestmateriaal	Dak- en gevelbekleding - Roofing
Bindmiddel van asbestmateriaal	Bitumen (roofing, teer, asfalt)
Gebondenheid op basis van bindmiddel	Hecht
Hoeveelheid (oppervlakte - aantal)	• 36,00 m ² - 1 stuk
Totale oppervlakte	36,00 m ²
Eenvoudig bereikbaar	Ja
Bevestigingswijze	• Verlijmd, ingegoten, versmeerd
Identificatiemethode	Vaststelling zonder monsternamen Motivatie: Groot risico op structurele gevolgschade (lekschade, werking installatie,...)
Destructieve handeling voor identificatie	Nee
Opmerking	Deze oppervlakte is een berekende schatting. Er worden geen rechten verleend aan deze oppervlakten. Door hevige sneeuw geen betere foto kunnen nemen.

Verwijderen

- Zorg voor een veilig beheer. Vermijd het beschadigen van het asbestmateriaal. Controleer de toestand jaarlijks op wijzigingen.

- Eenvoudige handelingen: mag via doe-het-zelf of door werknemer(s) met opleidingsattest eenvoudige handelingen
Gezien de ouderdom en verwerking van de asbestmaterialen moet men bij verwijdering van asbest beroep te doen op werknemers met een opleidingsattest. Zij hebben ervaring en de juiste materialen om dit veilig te laten verlopen. Doe dit niet zelf !

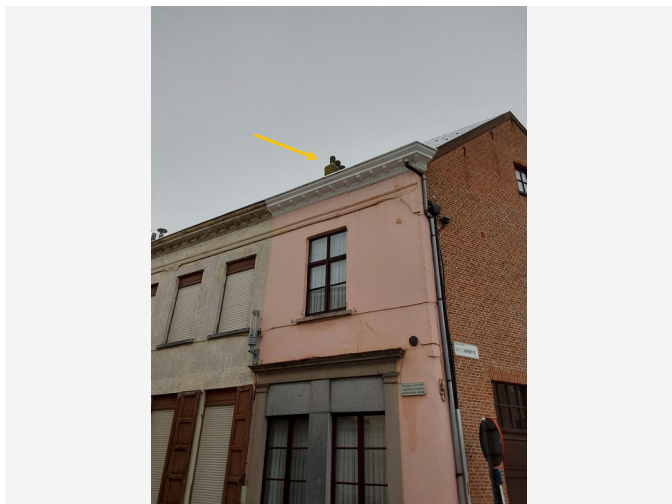
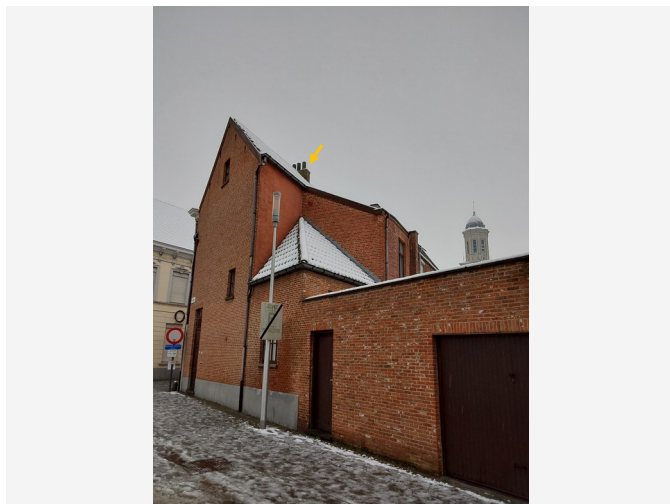
Eindbeoordeling materiaalrisico	Verhoogd materiaalrisico en/of verhoogde kans op vezelvrijgave
---------------------------------	--

Gebondenheid	Categorie 1: hechtgebonden in oorsprong
Asbestsoort (vezeltype)	Crocidoliet aanwezig
Asbestconcentratie	Laag (< 50%)
Afschermingsgraad van het gehele materiaal	Geheel of deels vrij aan de buitenlucht
Toestand van het materiaal	Matig beschadigd, matig verweerd

Beschrijving	schouwpijp
Omgeving	Buiten
Primaire drager	Schuin dak
Asbestmateriaal	Rookgaskanaal
Bindmiddel van asbestmateriaal	Cement
Gebondenheid op basis van bindmiddel	Hecht
Hoeveelheid (lengte - omtrek - dikte - aantal)	<ul style="list-style-type: none">• 1,00 m - 60,00 cm - 0,32 cm - 3 stuks
Totaal volume	0,006 m ³
Eenvoudig bereikbaar	Ja
Bevestigingswijze	<ul style="list-style-type: none">• Verlijmd, ingegoten, versmeerd
Identificatiemethode	Vaststelling zonder monsternamen
Destructieve handeling voor identificatie	Nee
Opmerking	Te hoog om goed te zien maar asbestverdachte schouwen.

Verwijderen

- Zorg voor een veilig beheer. Vermijd het beschadigen van het asbestmateriaal. Controleer de toestand jaarlijks op wijzigingen.

- Eenvoudige handelingen: mag via doe-het-zelf of door werknemer(s) met opleidingsattest eenvoudige handelingen
Gezien de ouderdom en verwerking van de asbestmaterialen moet men bij verwijdering van asbest beroep te doen op werknemers met een opleidingsattest. Zij hebben ervaring en de juiste materialen om dit veilig te laten verlopen. Doe dit niet zelf !

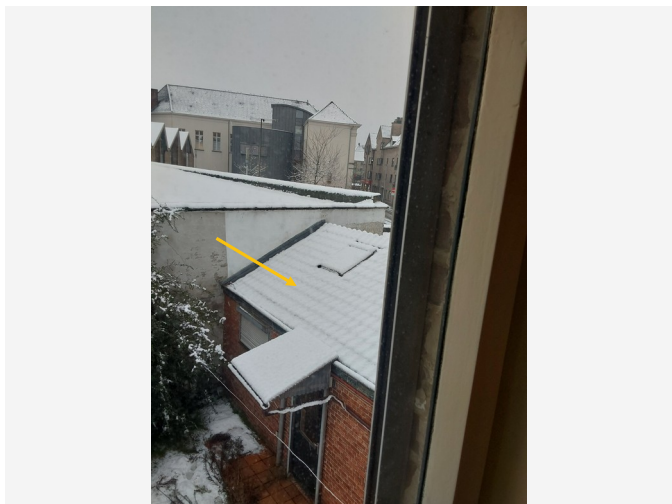
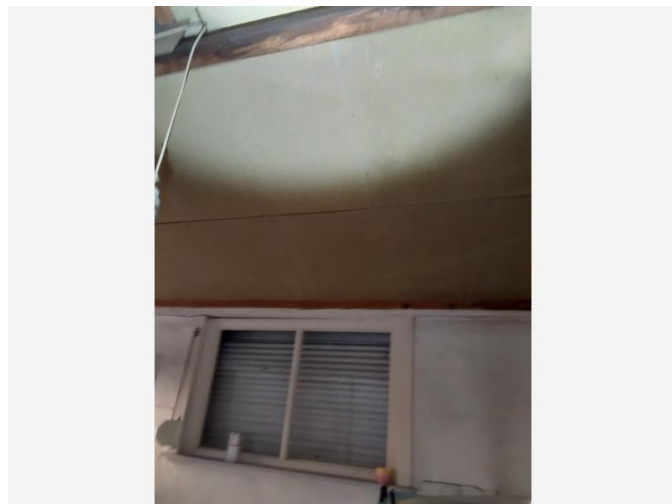
Eindbeoordeling materiaalrisico	Laag materiaalrisico en/of verlaagde kans op vezelvrijgave
---------------------------------	--

Gebondenheid	Categorie 1: hechtgebonden in oorsprong
Asbestsoort (vezeltype)	Crocidoliet aanwezig
Asbestconcentratie	Laag (< 50%)
Afschermingsgraad van het gehele materiaal	Geheel of deels (ook) vrij aan de binnenlucht
Toestand van het materiaal	Onbeschadigd, niet verweerd

Beschrijving	onderdak menuiserit achterkeuken
Omgeving	Binnen
Primaire drager	Schuin dak
Asbestmateriaal	Plaat, paneel, tablet - Type Menuiserite
Bindmiddel van asbestmateriaal	Cement
Gebondenheid op basis van bindmiddel	Hecht
Hoeveelheid (oppervlakte - dikte - aantal)	<ul style="list-style-type: none">• 25,00 m² - 0,30 cm - 1 stuk
Totaal volume	0,075 m ³
Eenvoudig bereikbaar	Nee <ul style="list-style-type: none">• Het asbestmateriaal is bedekt (uitgezonderd laag verf, coating, behang, kunststof, textiel) en het wegnemen van het bedekkende materiaal kan niet zonder het bedekkende materiaal te beschadigen.
Bevestigingswijze	<ul style="list-style-type: none">• Genageld, geniet
Identificatiemethode	Vaststelling zonder monstername
Destructieve handeling voor identificatie	Nee

Zorgvuldig beheren

- Zorg voor een veilig beheer. Vermijd het beschadigen van het asbestmateriaal. Controleer de toestand jaarlijks op wijzigingen.

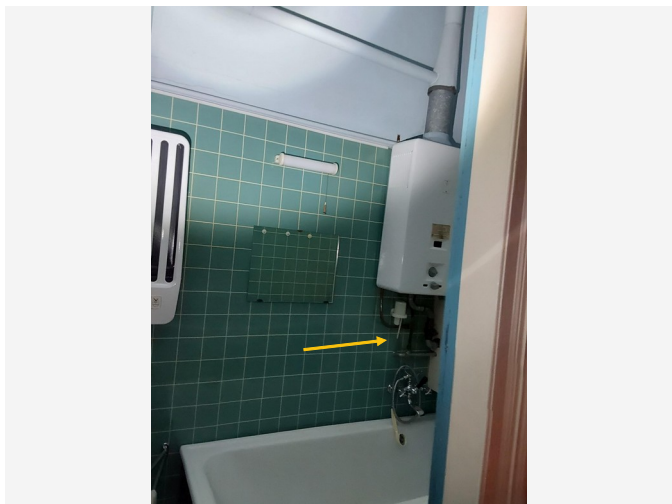
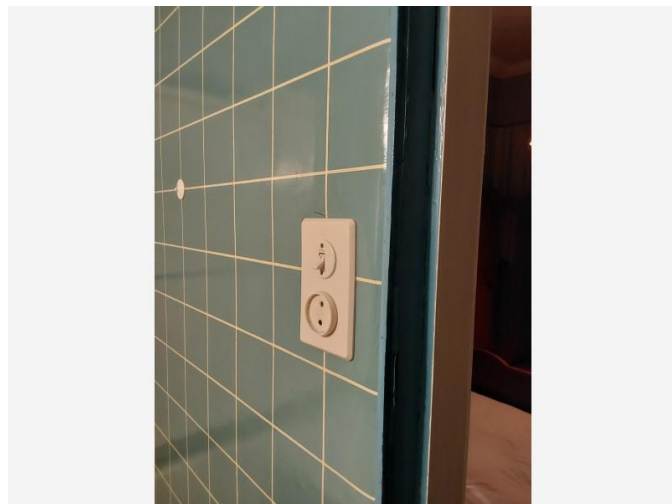
Eindbeoordeling materiaalrisico	Laag materiaalrisico en/of verlaagde kans op vezelvrijgave
Opmerking	Geen krassen in maken

Gebondenheid	Categorie 1: hechtgebonden in oorsprong
Asbestsoort (vezeltype)	Crocidoliet aanwezig
Asbestconcentratie	Laag (< 50%)
Afschermingsgraad van het gehele materiaal	Geheel of deels (ook) vrij aan de binnenlucht
Toestand van het materiaal	Onbeschadigd, niet verweerd

Beschrijving	bakeliet
Omgeving	Binnen
Primaire drager	Communicatie en elektrische infrastructuur en uitrusting
Asbestmateriaal	Plaat, paneel, tablet - Type Bakeliet
Bindmiddel van asbestmateriaal	Kunststof of -hars
Gebondenheid op basis van bindmiddel	Hecht
Hoeveelheid (oppervlakte - dikte - aantal)	• 1,00 m ² - 0,30 cm - 1 stuk
Totaal volume	0,003 m ³
Eenvoudig bereikbaar	Ja
Bevestigingswijze	• Geschroefd
Identificatiemethode	Vaststelling zonder monstername
Destructieve handeling voor identificatie	Nee
Opmerking	<p>Ter verduidelijking bakeliet hier is asbestverdacht het is niet zeker dat er asbest in zit . Geen staal genomen omwille van het destructief karakter. Deze oppervlakte is een bereedeneerde schatting , Er worden geen rechten verleend aan deze oppervlakten.</p> <p>Alle Niko schakelaars. Zie elektriciteitsplan. Voor de leesbaarheid niet overal aangeduid.</p>

Zorgvuldig beheren

- Zorg voor een veilig beheer. Vermijd het beschadigen van het asbestmateriaal. Controleer de toestand jaarlijks op wijzigingen.

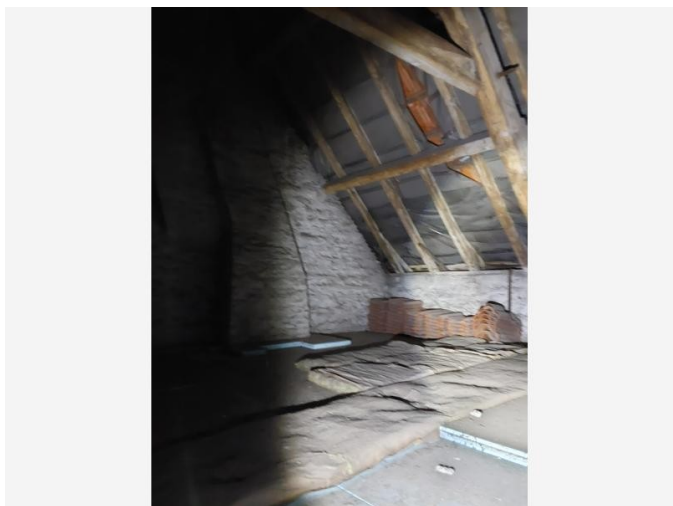
Situeringfoto

Tijdelijke beperking

Reden: Het te onderzoeken materiaal situeert zich hoger dan 3,50 m te rekenen vanaf een veilige ondergrond

Uitleg van de asbestdeskundige: de bovenzijde en binnenzijde van de schouw langs buiten bekeken zijn waarneembaar maar door hoogte niet inspecteerbaar of vaststelbaar.

(Asbest)materiaal	Rookgaskanaal
Karakterisatie	Asbest (verdacht)
Primaire drager	HVAC infrastructuur en uitrusting

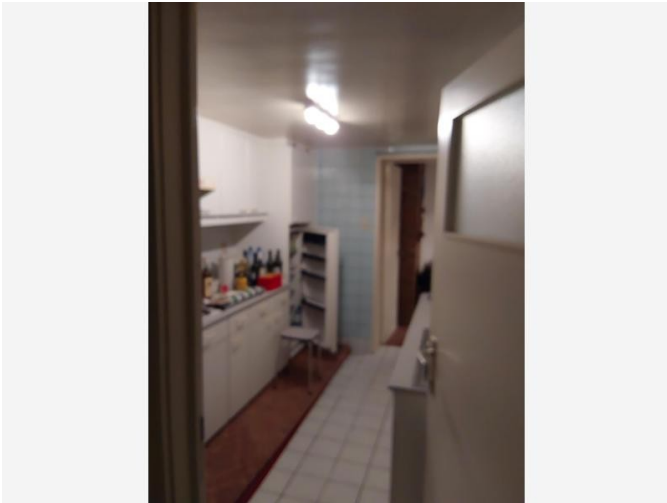
Vrije foto

PVC/HOUT/gyproc bevat geen asbest.

De deskundige kan geen uitspraak doen over onderliggende materialen .

Daarbij kan een aanvullend destructief onderzoek uitsluitel bieden .

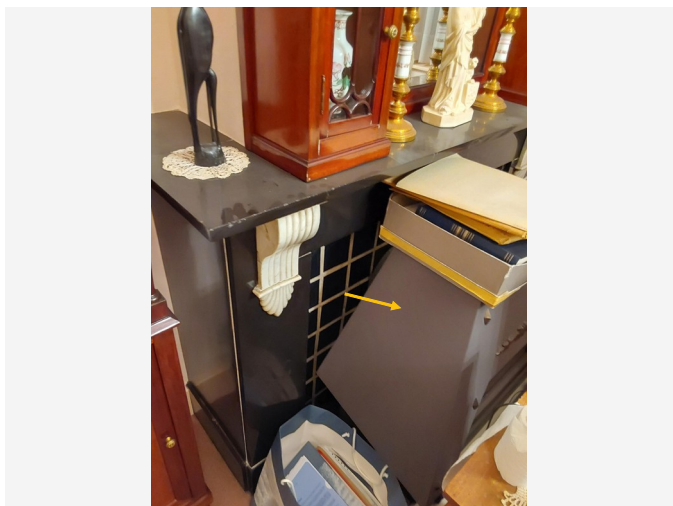
Vrije foto

Oude kachels bevatten meestal inwendig brandwerende asbesttoepassingen, de kachels niet demonteren !!
