Asbestinventarisatetest

Zandweg 13, 2580 Putte

Attestnummer : 20240506-000134.000

Uitgegeven op : 06.05.2024

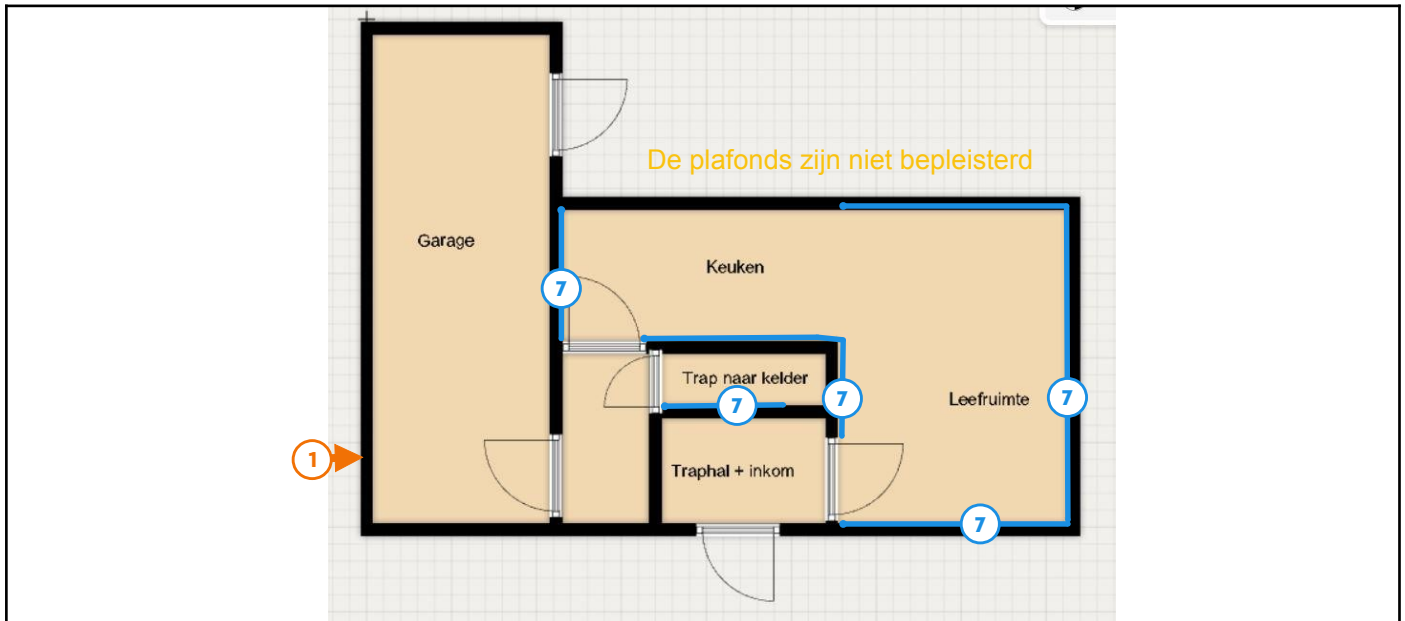
Plan 1.1: Zandweg plan

Beschrijving	Type	Actie
1. Menuiserieplaat in raamopening	Asbestmateriaal	Verwijderen
4. Betonnen plafonds	Advies	-
7. Pleisterwerk muren	Geen asbest	-

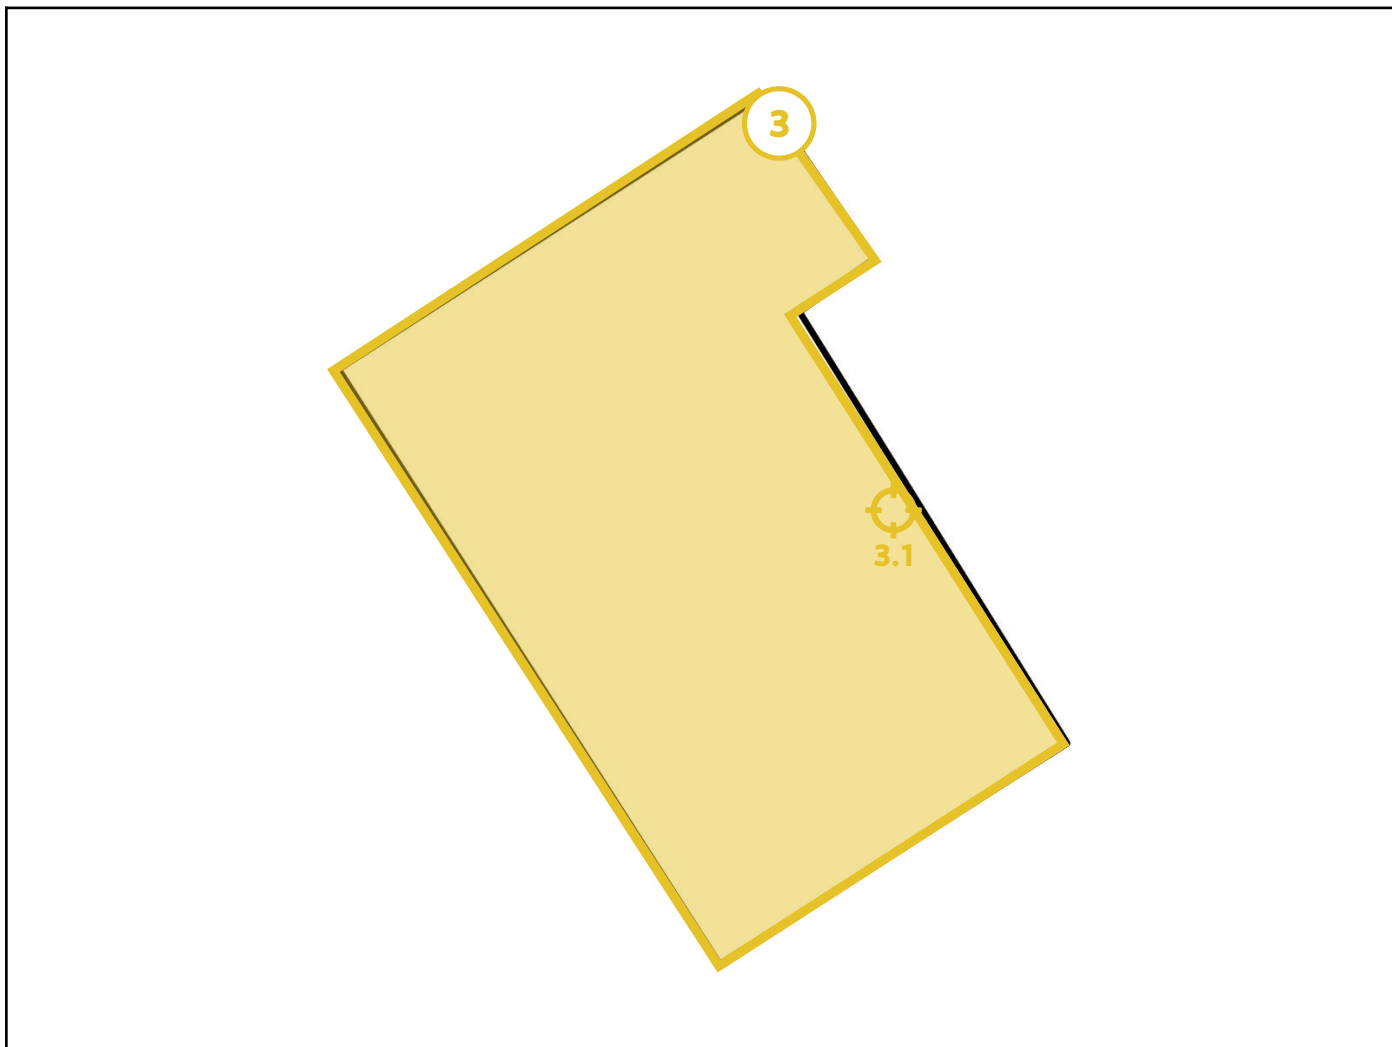
Plan 1.6: Hoofdgebouw plan

Beschrijving	Type	Actie
3. Onderdakplaten - type menuiserie	Asbestmateriaal	Zorgvuldig beheren
3.1 Code: S3	Puntmonster	-

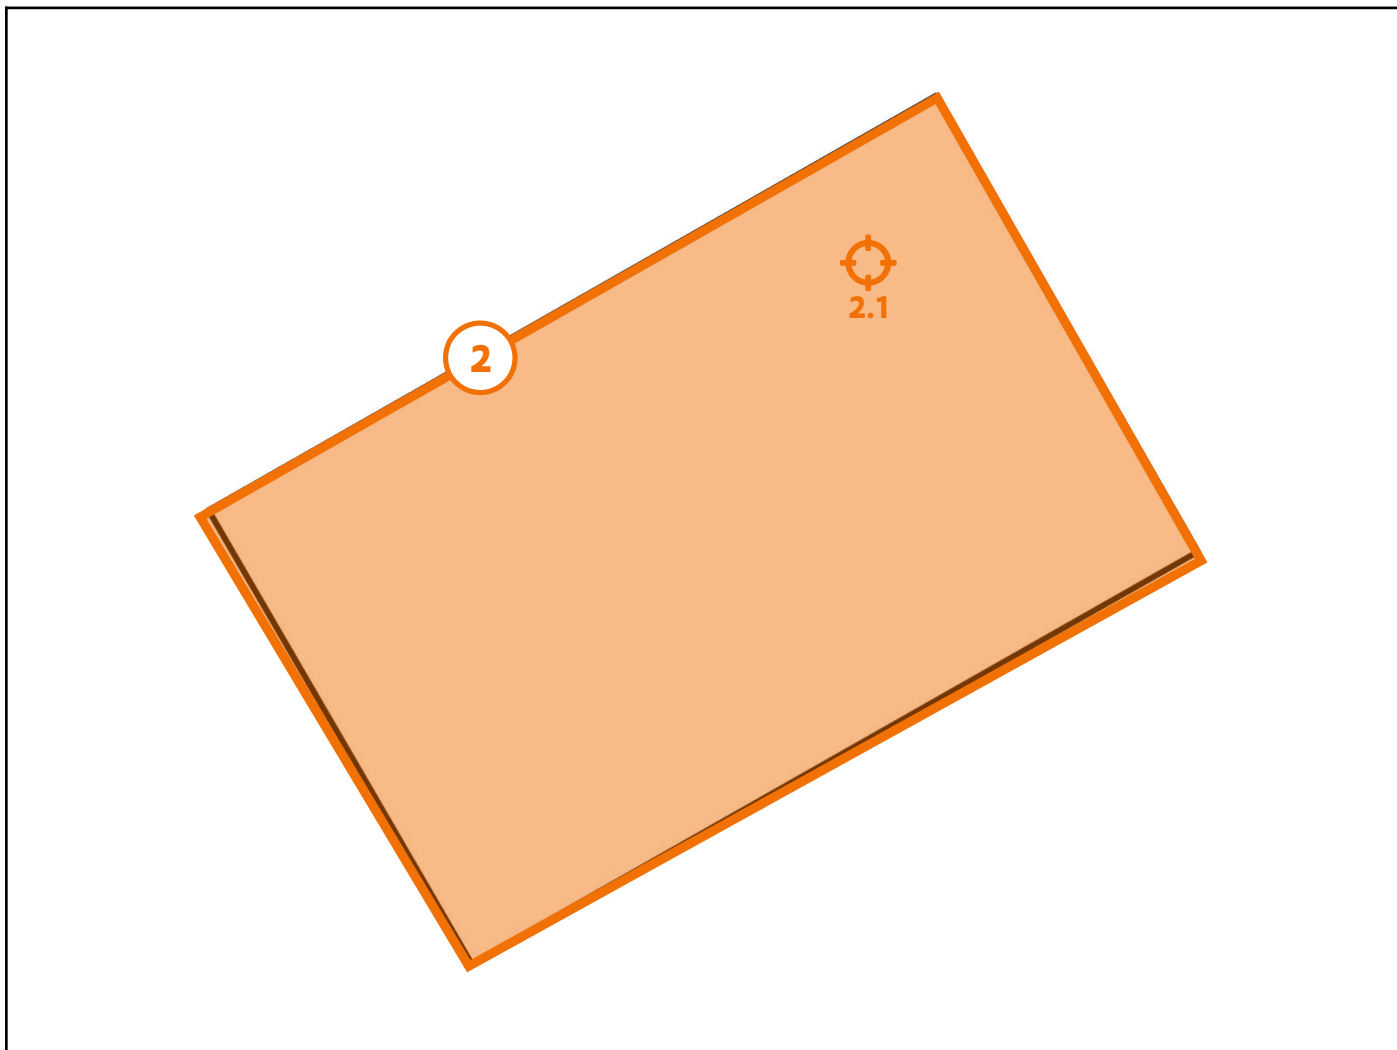
Plan 3.1: Stal plan

Beschrijving	Type	Actie
2. Golplaten dak stal	Asbestmateriaal	Verwijderen
2.1 Code: S4	Puntmonster	-

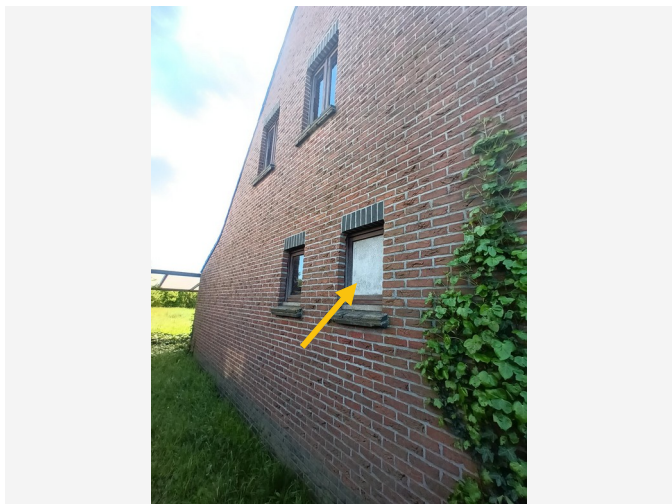
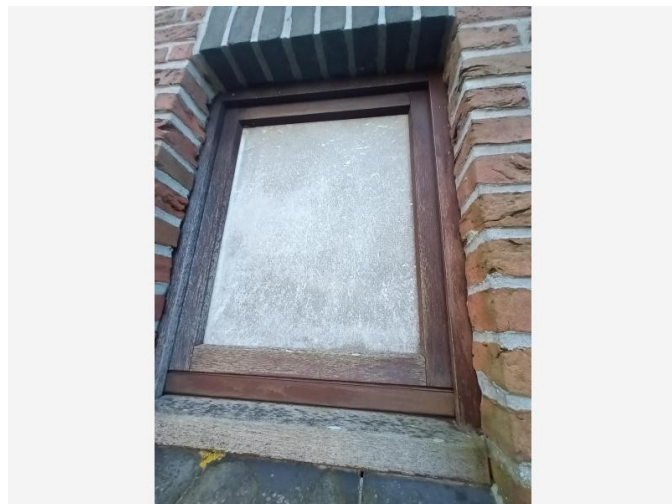
Het asbestmateriaal valt onder de mijlpaal van 2040.

Eindbeoordeling materiaalrisico	Verhoogd materiaalrisico en/of verhoogde kans op vezelvrijgave
---------------------------------	--

Gebondenheid	Categorie 1: hechtgebonden in oorsprong
Asbestsoort (vezeltype)	Crocidoliet aanwezig
Asbestconcentratie	Laag (< 50%)
Afschermingsgraad van het gehele materiaal	Geheel of deels (ook) vrij aan de binnenlucht
Toestand van het materiaal	Licht beschadigd, licht verweerd. Intact materiaal type Pical – asbestboard of categorie III 'gebondenheid'

Beschrijving	Menuiserieplaat in raamopening
Omgeving	Grenst aan binnen- en buitenlucht
Primaire drager	Wandopening verticaal (raam, deur, ...)
Asbestmateriaal	Plaat, paneel, tablet - Type Menuiserie
Bindmiddel van asbestmateriaal	Cement
Gebondenheid op basis van bindmiddel	Hecht
Hoeveelheid (oppervlakte - dikte - aantal)	• 0,16 m ² - 0,20 cm - 1 stuk
Totaal volume	< 0,001 m ³
Eenvoudig bereikbaar	Ja
Bevestigingswijze	• Geschroefd
Identificatiemethode	Vaststelling zonder monsternamen

Verwijderen

- Zorg voor een veilig beheer. Vermijd het beschadigen van het asbestmateriaal. Controleer de toestand jaarlijks op wijzigingen.

- Eenvoudige handelingen: mag via doe-het-zelf of door werknemer(s) met opleidingsattest eenvoudige handelingen
Het paneel kan voorzichtig verwijderd worden zonder deze te beschadigen. Draag wel de nodige PBM's (handschoenen en ffp3 masker. Dek de vloer af, pak nadien in in plastic folie en voer af naar containerpark als hechtgebonden afval.

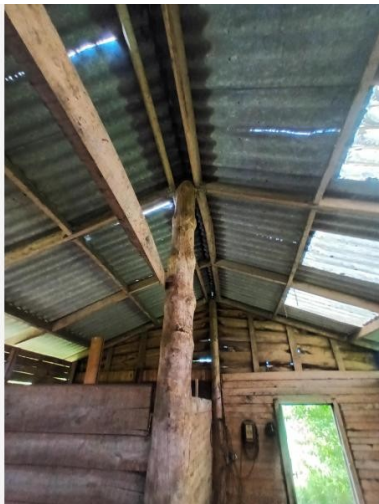
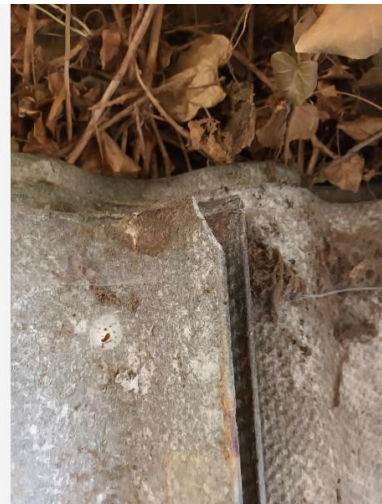
Het asbestmateriaal valt onder de mijlpaal van 2034.

Eindbeoordeling materiaalrisico	Laag materiaalrisico en/of verlaagde kans op vezelvrijgave
---------------------------------	--

Gebondenheid	Categorie 1: hechtgebonden in oorsprong
Asbestsoort (vezeltype)	Amfibool aanwezig, uitgezonderd crocidoliet
Asbestconcentratie	Laag (< 50%)
Afschermingsgraad van het gehele materiaal	Geheel of deels vrij aan de buitenlucht
Toestand van het materiaal	Licht beschadigd, licht verweerd. Intact materiaal type Pical – asbestboard of categorie III 'gebondenheid'

#	Type	Referentie	Resultaat
2.1	Puntmonster	S4	Amosiet, Chrysotiel

Beschrijving	Golplaten dak stal
--------------	--------------------

Omgeving	Buiten
Primaire drager	Schuin dak
Asbestmateriaal	Dak- en gevelbekleding - Golfplaat
Bindmiddel van asbestmateriaal	Cement
Gebondenheid op basis van bindmiddel	Hecht
Hoeveelheid (oppervlakte - aantal)	<ul style="list-style-type: none"> • 90,00 m² - 1 stuk
Totale oppervlakte	90,00 m ²
Eenvoudig bereikbaar	Ja
Bevestigingswijze	<ul style="list-style-type: none"> • Geschroefd
Identificatiemethode	Vaststelling met monstername
Destructieve handeling voor identificatie	Nee

Verwijderen

- Zorg voor een veilig beheer. Vermijd het beschadigen van het asbestmateriaal. Controleer de toestand jaarlijks op wijzigingen.

- Eenvoudige handelingen: mag via doe-het-zelf of door werknemer(s) met opleidingsattest eenvoudige handelingen
Dragen van de nodige beschermingsmiddelen (mondmasker ffp3, handschoenen, tyvec). Indien mogelijk de ondervloer afdekken, golplaten voorzichtig verwijderen, extra fixeren, niet breken, niet gooien, onmiddellijk verpakken of voorzichtig in container met asbest bag plaatsen. Indien golplaten in slechte staat zijn en kans bestaat op breken: Eenvoudige handeling opgeleid personeel, alle werknemer(s) moeten wel beschikken over een opleidingsattest eenvoudige handelingen 8u

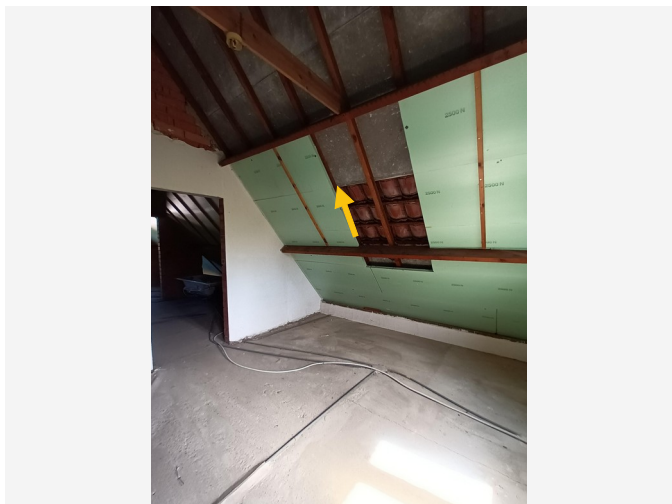
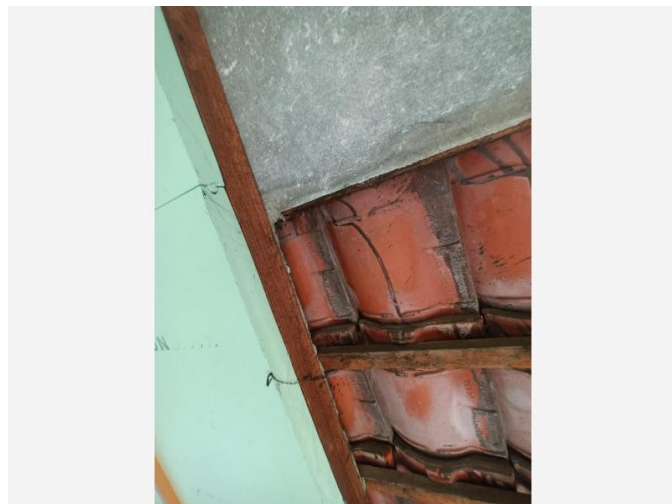
Het asbestmateriaal valt onder de mijlpaal van 2040.

Eindbeoordeling materiaalrisico	Laag materiaalrisico en/of verlaagde kans op vezelvrijgave
---------------------------------	--

Gebondenheid	Categorie 1: hechtgebonden in oorsprong
Asbestsoort (vezeltype)	Alleen chrysotiel
Asbestconcentratie	Laag (< 50%)
Afschermingsgraad van het gehele materiaal	Geheel of deels (ook) vrij aan de binnenlucht
Toestand van het materiaal	Licht beschadigd, licht verweerd. Intact materiaal type Pical – asbestboard of categorie III 'gebondenheid'

#	Type	Referentie	Resultaat
3.1	Puntmonster	S3	Chrysotiel

Beschrijving	Onderdakplaten - type menuiserie
Omgeving	Binnen
Primaire drager	Schuin dak
Asbestmateriaal	Plaat, paneel, tablet - Type Menuiserie
Bindmiddel van asbestmateriaal	Cement

Gebondenheid op basis van bindmiddel	Hecht
Hoeveelheid (oppervlakte - dikte - aantal)	<ul style="list-style-type: none">• 100,00 m² - 0,20 cm - 1 stuk
Totaal volume	0,20 m ³
Eenvoudig bereikbaar	Ja
Bevestigingswijze	<ul style="list-style-type: none">• Geklemd• Geschroefd• Genageld, geniet
Identificatiemethode	Vaststelling met monstername
Destructieve handeling voor identificatie	Nee

Zorgvuldig beheren

- Zorg voor een veilig beheer. Vermijd het beschadigen van het asbestmateriaal. Controleer de toestand jaarlijks op wijzigingen.

- Eenvoudige handelingen: mag via doe-het-zelf of door werknemer(s) met opleidingsattest eenvoudige handelingen
Indien de platen eenvoudig te verwijderen zijn zonder kans op breken kan dit via doe-het-zelf of door werknemer(s) met opleidingsattest eenvoudige handelingen; Dek de zoldervloer af met plastic folie. dragen van de nodige beschermingsmiddelen (mondmasker ffp3, handschoenen, tyvec) Verwijder de dakpannen. Fixeer het plaatmateriaal, de asbesthoudende platen één voor één en in hun geheel verwijderen. Niet gooien, niet breken. Reinig nadien de draagstructuur met vochtige doeken (+stofzuiger met absoluut filter kan niet gehoord worden dus voor een particulier niet mogelijk .) Alle werknemer(s) moeten wel beschikken over een opleidingsattest eenvoudige handelingen 8u. Een vastgesteld asbesthoudend onderdak mag niet definitief ingesloten worden, dit dient verplicht verwijderd te worden als het bij werken bereikbaar wordt. (vb bij vernieuwen van de dakbedekking onderdak mee verwijderen)

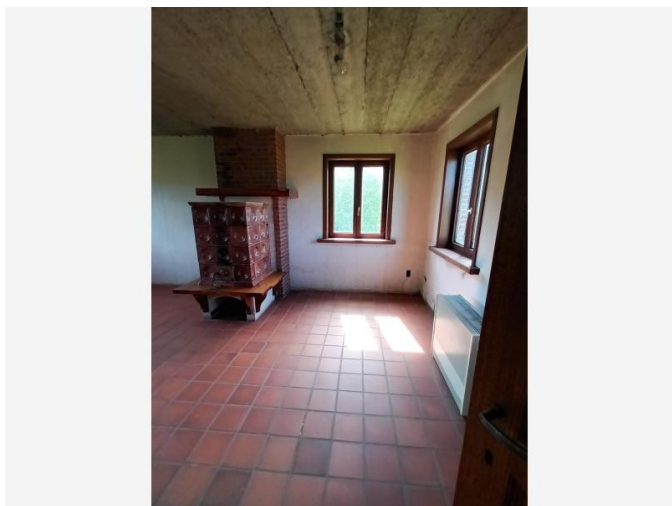
De plafonds zijn niet afgewerkt met pleisterwerk.

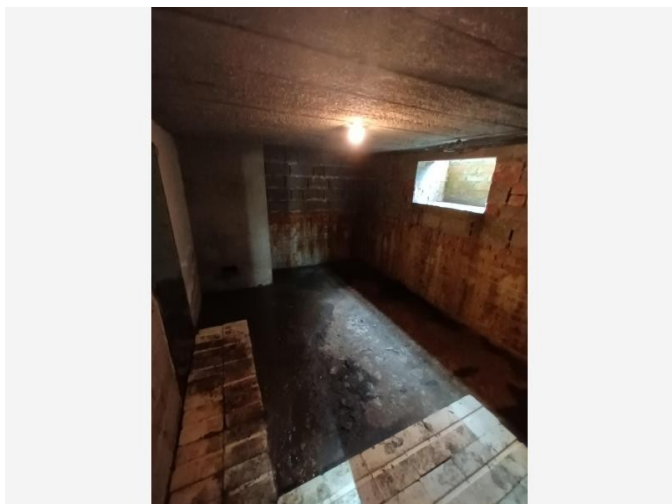
Er zijn geen asbestverdachte materialen aangetroffen.

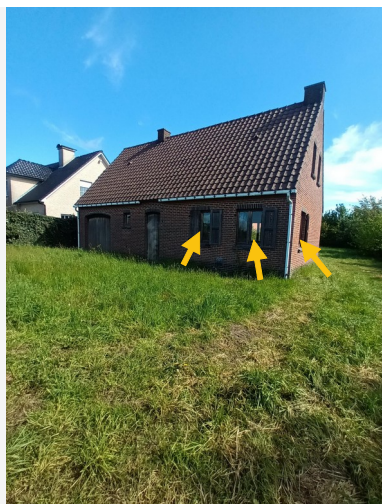
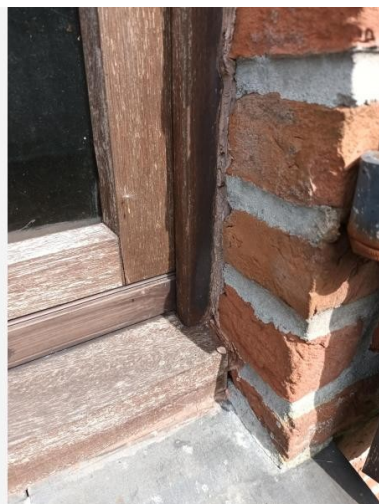
Geen asbest

#	Type	Referentie	Resultaat
6.1	Puntmonster	S2	Geen asbest

Beschrijving	Mastiek ramen
Omgeving	Buiten
Primaire drager	Wandopening verticaal (raam, deur, ...)
Bindmiddel van materiaal	Kitten, mastiek, pasta

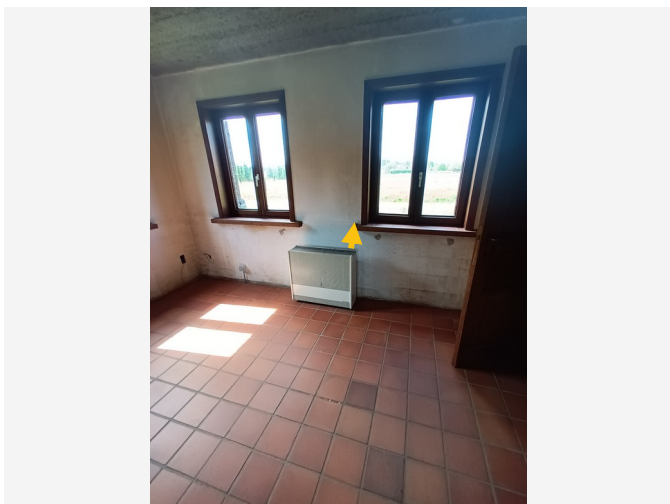
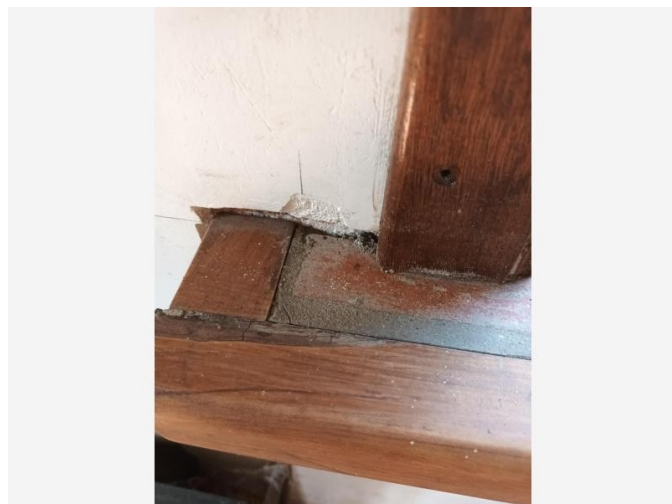
Fiche 7: Pleisterwerk muren

Geen asbest

#	Type	Referentie	Resultaat
7.1	Mengmonster	S1	Geen asbest

Beschrijving	Pleisterwerk muren
Omgeving	Binnen
Primaire drager	Binnenwand
