Asbestinventarisatetest

Tinstraat 17, 2580 Putte

Attestnummer : 20231211-000294.000

Uitgegeven op : 11.12.2023

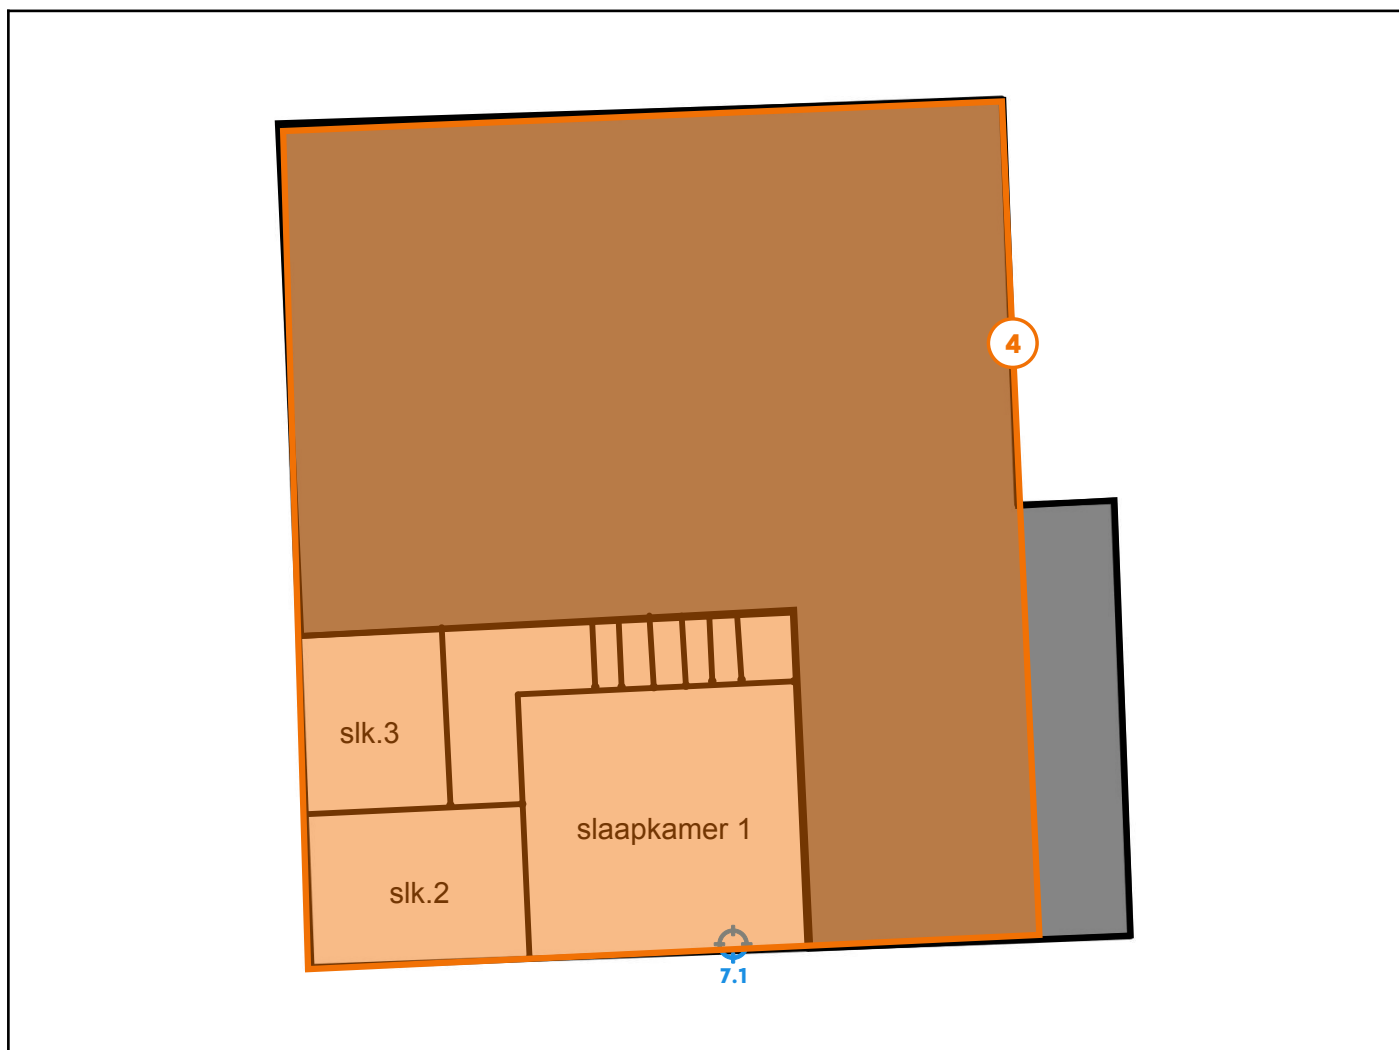
Plan 1.2: Hoofdgebouw plan

Beschrijving	Type	Actie
4. Leien dak woning	Asbestmateriaal	Verwijderen
7. Pleisterwerk binnenwanden	Geen asbest	-
7.1 Code: 23-0095-12-M01	Mengmonster	-

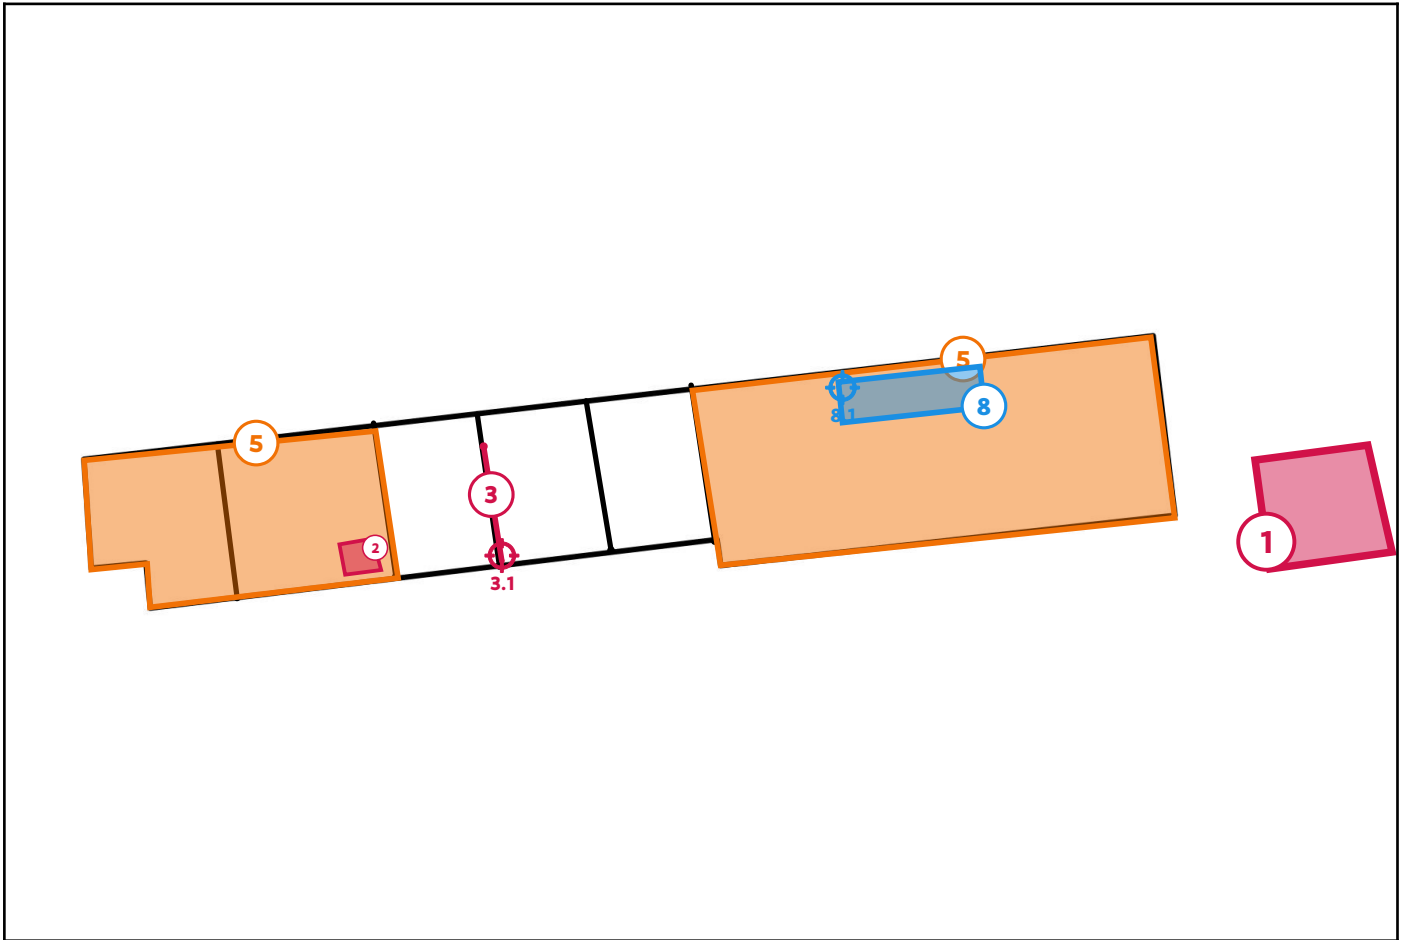
Plan 2.1: Bijgebouw plan

Beschrijving	Type	Actie
1. golfplaten	Asbestmateriaal	Dringend verwijderen
2. AC Leien	Asbestmateriaal	Dringend verwijderen
3. Plaatmateriaal	Asbestmateriaal	Dringend verwijderen
3.1 Code: 23-0095-12-M02	Puntmonster	-
5. Golfplaten koterijen & overkapping	Asbestmateriaal	Verwijderen
8. AC Platen	Geen asbest	-
8.1 Code: 23-0095-12-M03	Puntmonster	-

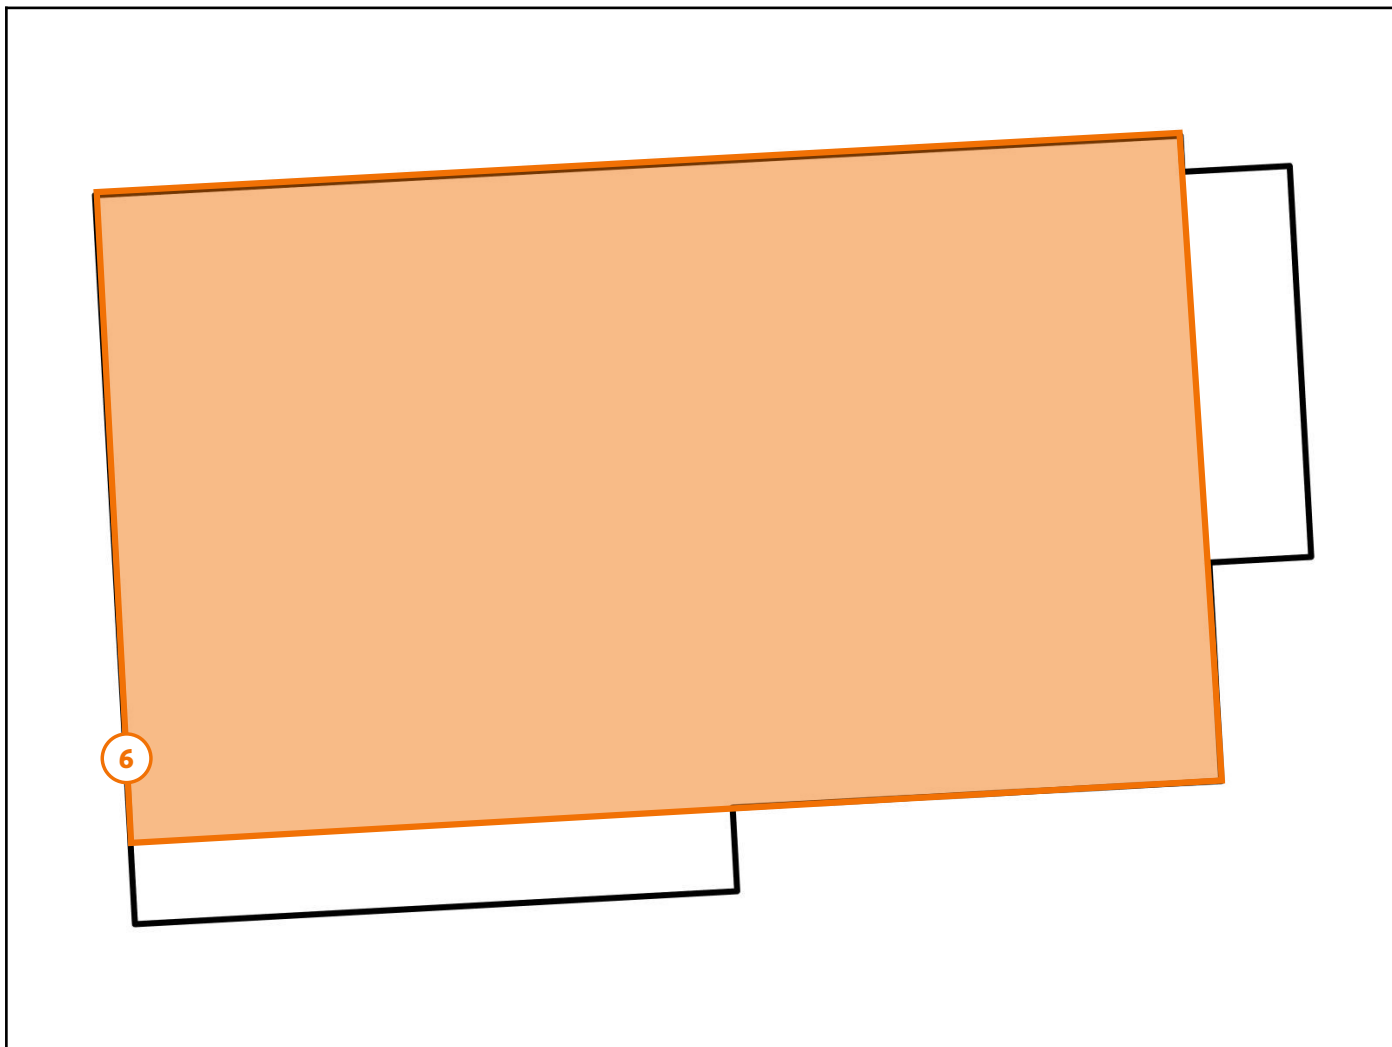
Plan 3.1: Bijgebouw plan

Beschrijving	Type	Actie
6. Golfplaten dak bijgebouw	Asbestmateriaal	Verwijderen

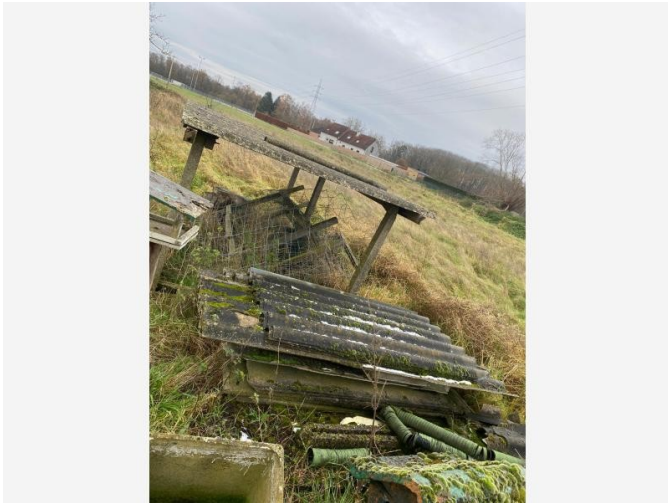
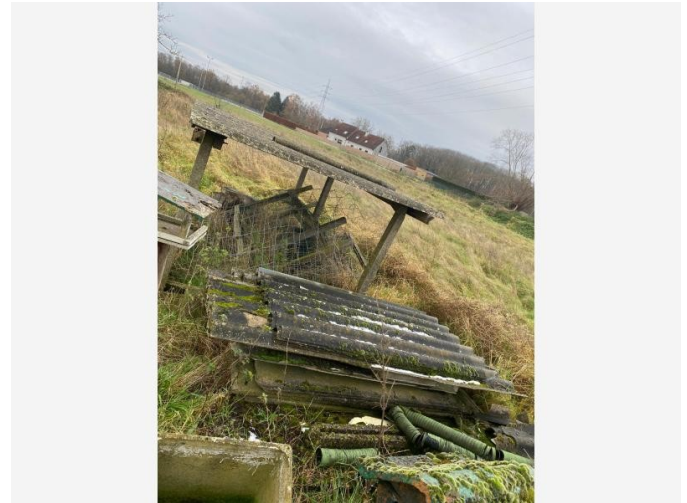
Beschrijving	golfplaten
Type afvalstof	Betreft stock-voorraad of gedemonteerde asbestmaterialen
Aanwezige resten	Stapel met verschillende restanten van golfplaten
Omgeving	Buiten
Primaire drager	Schuin dak
Asbestmaterialen	<ul style="list-style-type: none">Dak- en gevelbekleding - Golfplaat
Bindmiddel van asbestmateriaal	Cement
Gebondenheid op basis van bindmiddel	Hecht
Hoeveelheid (gewicht - aantal)	<ul style="list-style-type: none">100,00 kg - 1 stuk
Totaal gewicht	100,00 kg
Eenvoudig bereikbaar	Ja
Identificatiemethode	Vaststelling zonder monsternamen

Dringend verwijderen

- Verwijder het asbestafval.

- Eenvoudige handelingen: mag via doe-het-zelf of door werknemer(s) met opleidingsattest eenvoudige handelingen
Het gaat hier over een kleine hoeveelheid hechtgebonden toepassing, eenvoudig te verwijderen zonder breken

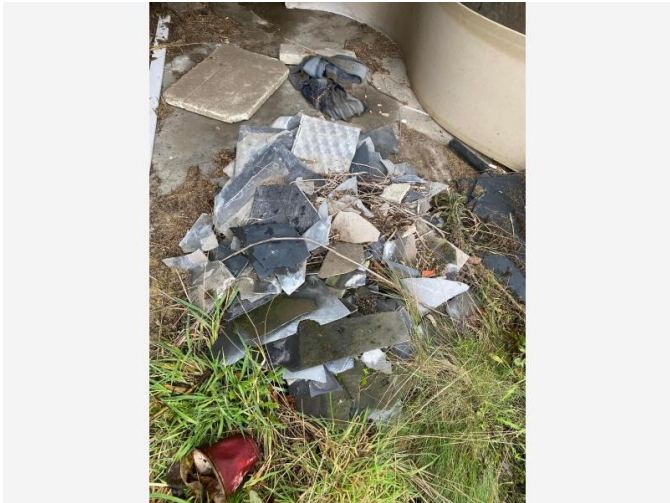
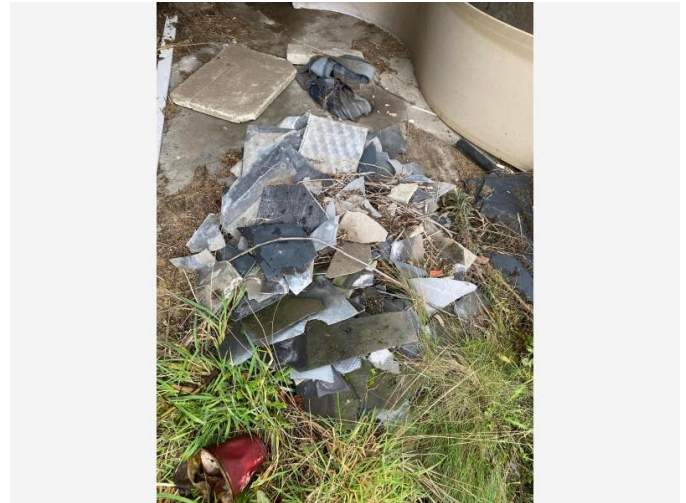
Beschrijving	AC Leien
Type afvalstof	Betreft stock-voorraad of gedemonteerde asbestmaterialen
Aanwezige resten	Verschillende (gebroken) leien
Omgeving	Buiten
Primaire drager	Schuin dak
Asbestmaterialen	<ul style="list-style-type: none">Dak- en gevelbekleding - Lei, shingle
Bindmiddel van asbestmateriaal	Cement
Gebondenheid op basis van bindmiddel	Hecht
Hoeveelheid (gewicht - aantal)	<ul style="list-style-type: none">25,00 kg - 1 stuk
Totaal gewicht	25,00 kg
Eenvoudig bereikbaar	Ja
Identificatiemethode	Vaststelling zonder monsternamen
Opmerking	Overschotten van breuk dak

Dringend verwijderen

- Verwijder het asbestafval.

- Eenvoudige handelingen: mag via doe-het-zelf of door werknemer(s) met opleidingsattest eenvoudige handelingen
Het gaat hier over een kleine hoeveelheid asbestafval

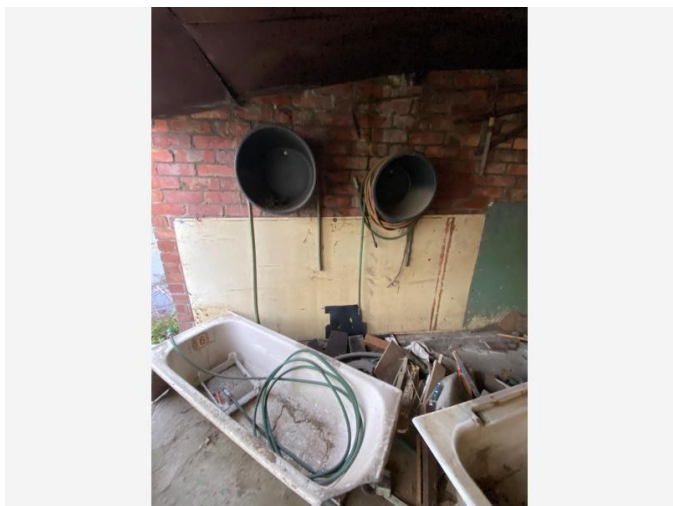
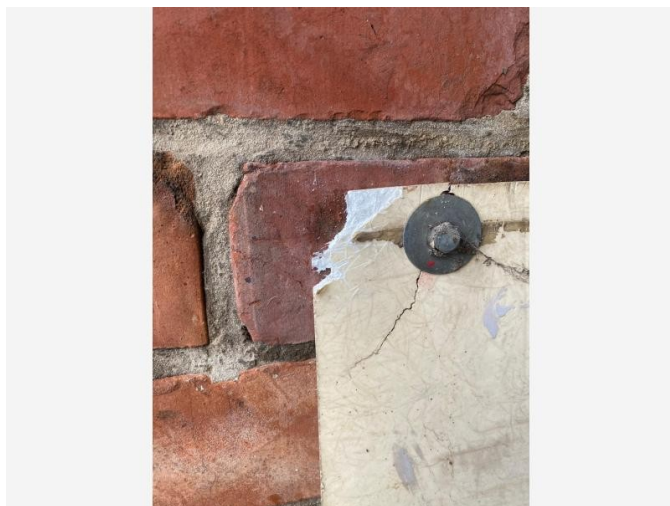
#	Type	Referentie	Resultaat
3.1	Puntmonster	23-0095-12-M02	Chrysotiel

Beschrijving	Plaatmateriaal
Type afvalstof	Betreft stock-voorraad of gedemonteerde asbestmaterialen
Aanwezige resten	Plaatmateriaal
Omgeving	Buiten
Primaire drager	Gedemonteerd of buitengebruik gesteld materiaal
Asbestmaterialen	<ul style="list-style-type: none">Dak- en gevelbekleding - Plaat
Bindmiddel van asbestmateriaal	Kunststof of -hars
Gebondenheid op basis van bindmiddel	Hecht
Hoeveelheid (gewicht - aantal)	<ul style="list-style-type: none">30,00 kg - 1 stuk
Totaal gewicht	30,00 kg
Eenvoudig bereikbaar	Ja
Identificatiemethode	Vaststelling met monstername
Opmerking	Plaatmateriaal bevestigd met schroeven tegen bestaande wand

Dringend verwijderen

- Verwijder het asbestafval.

- Eenvoudige handelingen: mag via doe-het-zelf of door werknemer(s) met opleidingsattest eenvoudige handelingen hechtgebonden toepassing, eenvoudig te verwijderen zonder breken

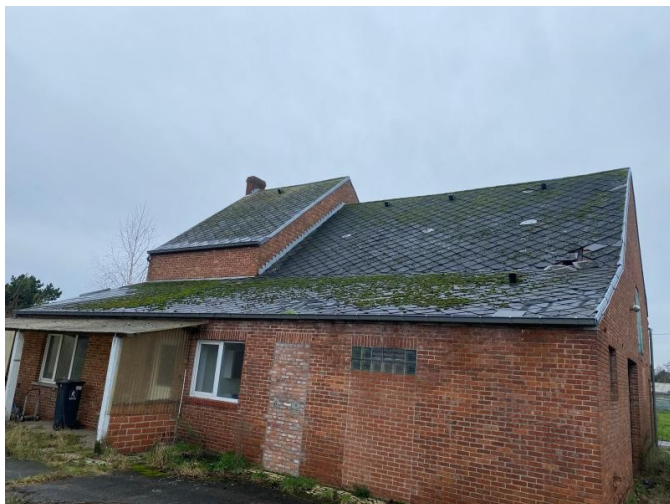
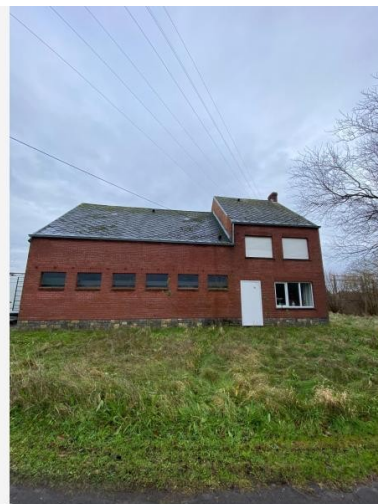
Eindbeoordeling materiaalrisico	Verhoogd materiaalrisico en/of verhoogde kans op vezelvrijgave
Opmerking	Verwering duidelijk zichtbaar

Gebondenheid	Categorie 1: hechtgebonden in oorsprong
Asbestsoort (vezeltype)	Crocidoliet aanwezig
Asbestconcentratie	Laag (< 50%)
Afschermingsgraad van het gehele materiaal	Geheel of deels vrij aan de buitenlucht
Toestand van het materiaal	Matig beschadigd, matig verweerd

Beschrijving	Leien dak woning
Omgeving	Buiten
Primaire drager	Schuin dak
Asbestmateriaal	Dak- en gevelbekleding - Lei, shingle
Bindmiddel van asbestmateriaal	Cement
Gebondenheid op basis van bindmiddel	Hecht
Hoeveelheid (oppervlakte - aantal)	• 150,00 m ² - 1 stuk
Totale oppervlakte	150,00 m ²

Het asbestmateriaal valt onder de mijlpaal van 2034.

Verwijderen

- Zorg voor een veilig beheer. Vermijd het beschadigen van het asbestmateriaal. Controleer de toestand jaarlijks op wijzigingen.
- Zorg voor een veilig beheer en verwijder dit asbestmateriaal wanneer het bij werken eenvoudig bereikbaar wordt. Controleer de toestand jaarlijks op wijzigingen.
- Verwijder dit asbestmateriaal zo snel mogelijk. Volg de toestand goed op.
- Hemelwater dat afspoelt van asbestcement daken of gevels kan asbestdeeltjes bevatten. Gebruik het enkel voor gesloten circuits (bv. spoelen toiletten). Reinig na het vervangen van het dak of de gevel de dakgoten en regenwaterput of -ton om asbesthoudend sediment of slib te verwijderen

- Eenvoudige handelingen: mag via doe-het-zelf of door werknemer(s) met opleidingsattest eenvoudige handelingen
Hechtgebonden toepassing, mag bij wet verwijderd worden door doe het zelf of EH werknemers (bv dakwerkers)

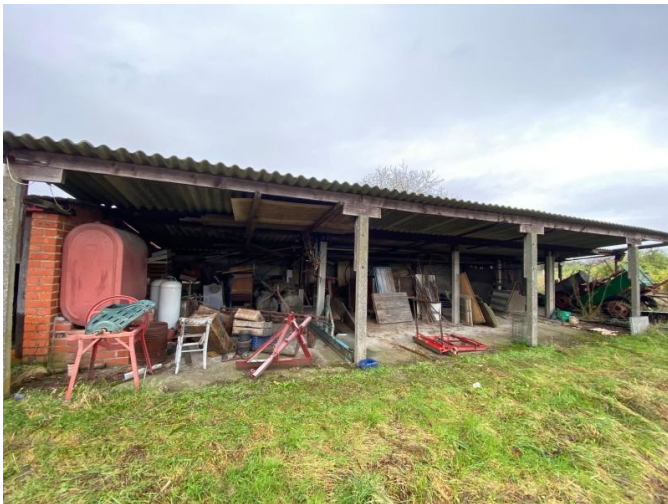
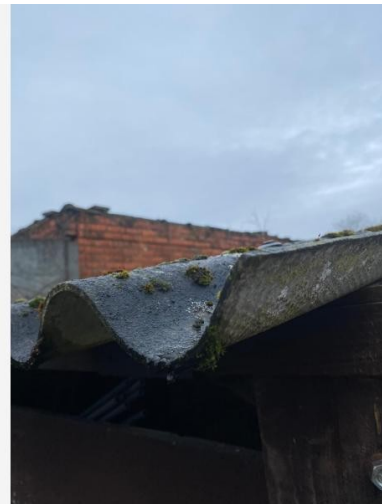
Eindbeoordeling materiaalrisico	Verhoogd materiaalrisico en/of verhoogde kans op vezelvrijgave
Opmerking	Duidelijk zichtbare verwerking.

Gebondenheid	Categorie 1: hechtgebonden in oorsprong
Asbestsoort (vezeltype)	Crocidoliet aanwezig
Asbestconcentratie	Laag (< 50%)
Afschermingsgraad van het gehele materiaal	Geheel of deels vrij aan de buitenlucht
Toestand van het materiaal	Matig beschadigd, matig verweerd

Beschrijving	Golfplaten koterijen & overkapping
Omgeving	Buiten
Primaire drager	Schuin dak
Asbestmateriaal	Dak- en gevelbekleding - Golfplaat
Bindmiddel van asbestmateriaal	Cement
Gebondenheid op basis van bindmiddel	Hecht
Hoeveelheid (oppervlakte - aantal)	• 170,00 m ² - 1 stuk
Totale oppervlakte	170,00 m ²
Eenvoudig bereikbaar	Ja

Het asbestmateriaal valt onder de mijlpaal van 2034.

Verwijderen

- Zorg voor een veilig beheer. Vermijd het beschadigen van het asbestmateriaal. Controleer de toestand jaarlijks op wijzigingen.
- Hemelwater dat afspoelt van asbestcement daken of gevels kan asbestdeeltjes bevatten. Gebruik het enkel voor gesloten circuits (bv. spoelen toiletten). Reinig na het vervangen van het dak of de gevel de dakgoten en regenwaterput of -ton om asbesthoudend sediment of slib te verwijderen

- Eenvoudige handelingen: mag via doe-het-zelf of door werknemer(s) met opleidingsattest eenvoudige handelingen hechtgebonden toepassing, eenvoudig te verwijderen zonder breken

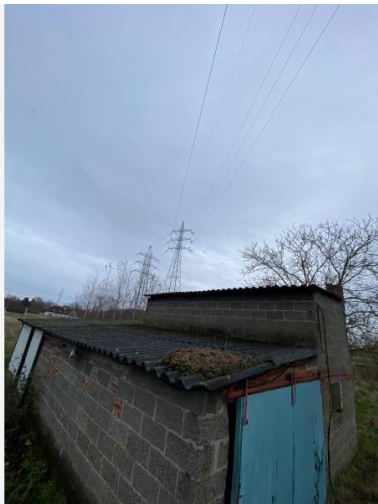
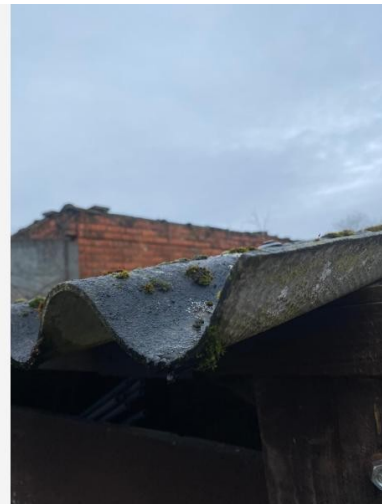
Eindbeoordeling materiaalrisico	Verhoogd materiaalrisico en/of verhoogde kans op vezelvrijgave
Opmerking	Verwering duidelijk zichtbaar

Gebondenheid	Categorie 1: hechtgebonden in oorsprong
Asbestsoort (vezeltype)	Crocidoliet aanwezig
Asbestconcentratie	Laag (< 50%)
Afschermingsgraad van het gehele materiaal	Geheel of deels vrij aan de buitenlucht
Toestand van het materiaal	Matig beschadigd, matig verweerd

Beschrijving	Golfplaten dak bijgebouw
Omgeving	Buiten
Primaire drager	Schuin dak
Asbestmateriaal	Dak- en gevelbekleding - Golfplaat
Bindmiddel van asbestmateriaal	Cement
Gebondenheid op basis van bindmiddel	Hecht
Hoeveelheid (oppervlakte - aantal)	• 50,00 m ² - 1 stuk
Totale oppervlakte	50,00 m ²

Het asbestmateriaal valt onder de mijlpaal van 2034.

Verwijderen

- Zorg voor een veilig beheer. Vermijd het beschadigen van het asbestmateriaal. Controleer de toestand jaarlijks op wijzigingen.
- Verwijder dit asbestmateriaal zo snel mogelijk. Volg de toestand goed op.
- Hemelwater dat afspoelt van asbestcement daken of gevels kan asbestdeeltjes bevatten. Gebruik het enkel voor gesloten circuits (bv. spoelen toiletten). Reinig na het vervangen van het dak of de gevel de dakgoten en regenwaterput of -ton om asbesthoudend sediment of slib te verwijderen

- Eenvoudige handelingen: mag via doe-het-zelf of door werknemer(s) met opleidingsattest eenvoudige handelingen hechtgebonden toepassing, eenvoudig te verwijderen zonder breken

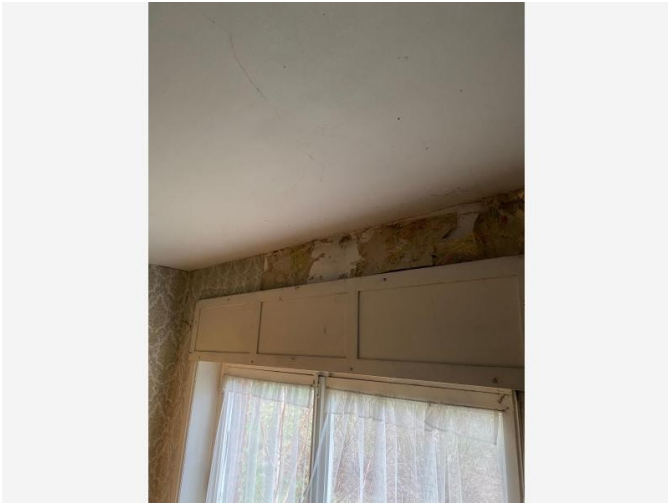
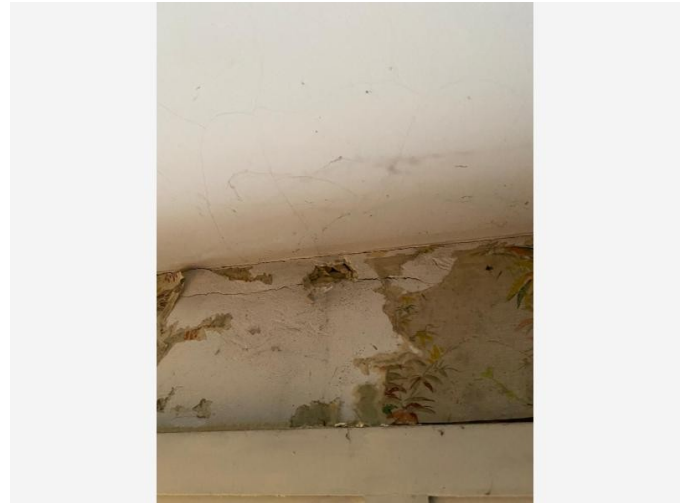
Geen asbest

#	Type	Referentie	Resultaat
7.1	Mengmonster	23-0095-12-M01	Geen asbest

Beschrijving	Pleisterwerk binnenwanden
Omgeving	Binnen
Primaire drager	Binnenwand
Bindmiddel van materiaal	Gips - kalk

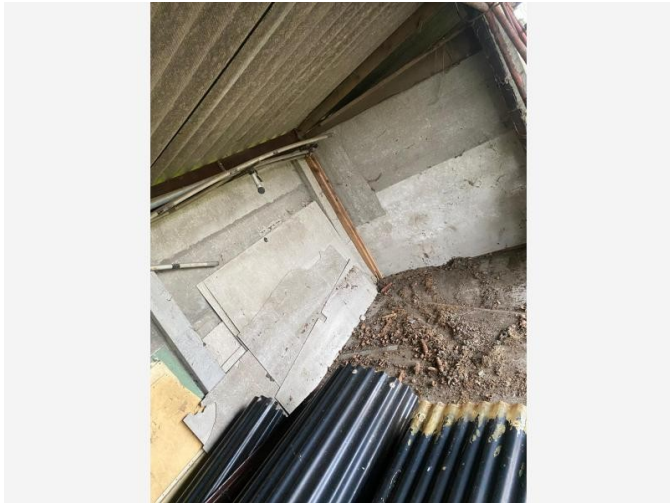
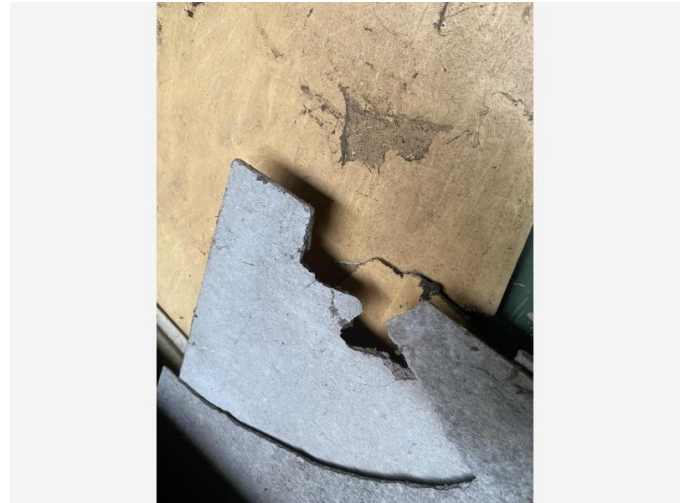
Afvalstof, geen asbest

#	Type	Referentie	Resultaat
8.1	Puntmonster	23-0095-12-M03	Geen asbest

Beschrijving	AC Platen
Type afvalstof	Betreft stock-voorraad of gedemonteerde materialen
Aanwezige resten	Verschillende gemonteerde & gedemonteerde platen
Omgeving	Buiten
