Asbestinventarisatetest

Heiststeenweg 98, 2580 Putte

Attestnummer : 20240530-000355.000

Niet-asbestveilig

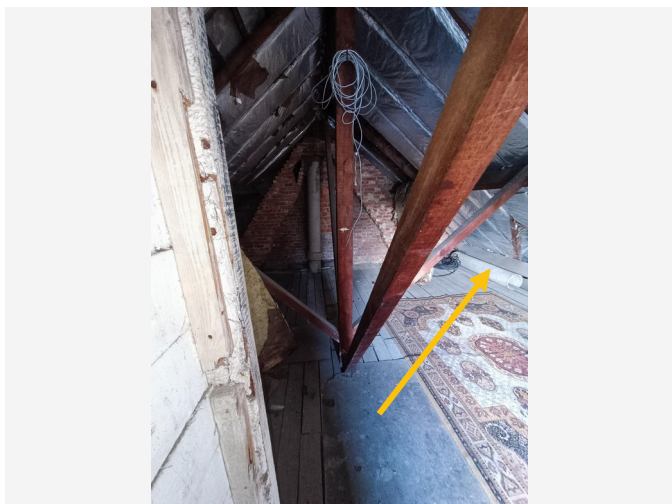
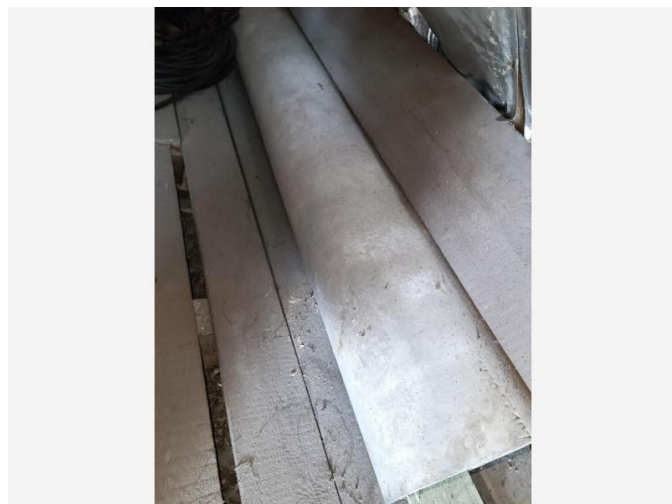
Conclusie

Het asbestmateriaal valt onder de mijlpaal van 2040.

| Opmerking | Cement buis; asbestverdacht, los aanwezig in de zolderruimte. |

Dringend verwijderen

- Verwijder het asbestafval.

- Eenvoudige handelingen: mag via doe-het-zelf of door werknemer(s) met opleidingsattest eenvoudige handelingen
Bij de gemeente of het plaatselijk containerpark kan je afsluitzakken opvragen om het afval dubbel te verpakken en het af te voeren als hechtgebonden materiaal naar het containerpark. Bescherm jezelf voldoende met de nodige PBM's (mondmasker FFP3, handschoenen, Tyvec, ...).

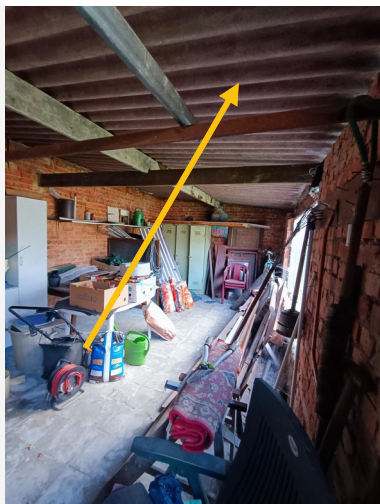
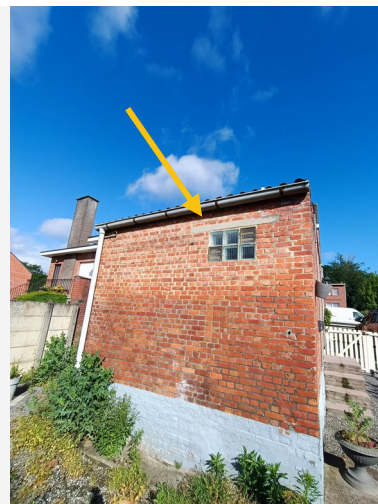
| Eindbeoordeling materiaalrisico | Hoog materiaalrisico en/of hoge kans op vezelvrijgave |

| Asbestsoort (vezeltype) | Crocidoliet aanwezig |
| Toestand van het materiaal | Matig beschadigd, matig verweerd |

| Opmerking | <p>De golfplaten zijn visueel en volgens expertise als asbestverdacht beschouwd. De vermelde oppervlaktes, diktes en volumes betreffen een beredeneerde schatting. Er worden geen rechten verleend aan deze oppervlaktes/diktes/volumes.</p> <p>Zowel op het dak van het toilet als het dak van de garage zijn golfplaten voorzien. De golfplaten van de garage zijn in aanraking met de binnenlucht.</p> |

Dringend verwijderen

- Verwijder dit asbestmateriaal zo snel mogelijk. Volg de toestand goed op.

- Eenvoudige handelingen: mag via doe-het-zelf of door werknemer(s) met opleidingsattest eenvoudige handelingen
Dragen van de nodige beschermingsmiddelen (mondmasker ffp3, handschoenen, tyvec). Indien mogelijk de ondervloer afdekken, golfplaten voorzichtig verwijderen, extra fixeren, niet breken, niet gooien, onmiddellijk verpakken of voorzichtig in container met asbest bag plaatsen. Indien golfplaten in slechte staat zijn en kans bestaat op breken: Eenvoudige handeling opgeleid personeel, alle werknemer(s) moeten wel beschikken over een opleidingsattest eenvoudige handelingen 8u

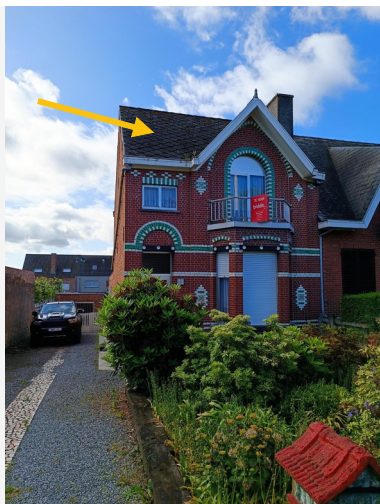
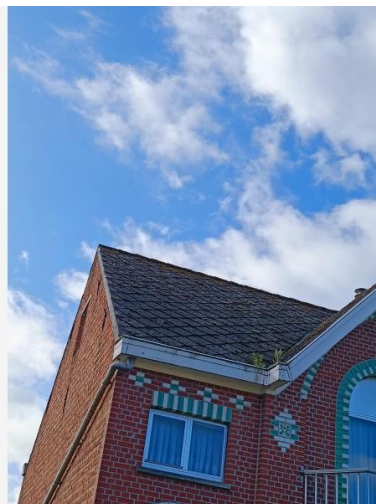
| Eindbeoordeling materiaalrisico | Verhoogd materiaalrisico en/of verhoogde kans op vezelvrijgave |

| Asbestsoort (vezeltype) | Crocidoliet aanwezig |
| Toestand van het materiaal | Matig beschadigd, matig verweerd |

| Opmerking | De leien zijn visueel en volgens expertise als asbestverdacht beschouwd. De vermelde oppervlaktes, diktes en volumes betreffen een beredeneerde schatting. Er worden geen rechten verleend aan deze oppervlaktes/diktes/volumes. |

Verwijderen

- Zorg voor een veilig beheer. Vermijd het beschadigen van het asbestmateriaal. Controleer de toestand jaarlijks op wijzigingen.

- Eenvoudige handelingen: mag via doe-het-zelf of door werknemer(s) met opleidingsattest eenvoudige handelingen
EH via doe-het zelf Dragen van de nodige beschermingsmiddelen (mondmasker ffp3, handschoenen,tyvec). Indien mogelijk de ondervloer afdekken , leien voorzichtig verwijderen, extra fixeren , niet breken , niet gooien, onmiddellijk verpakken of voorzichtig in container met asbest bag plaatsen.

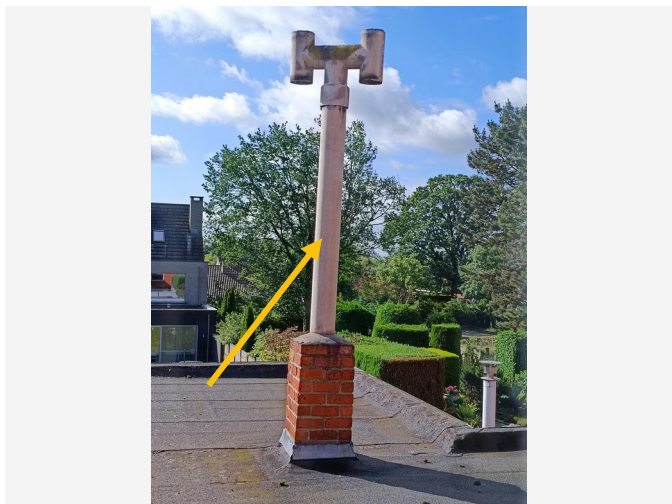
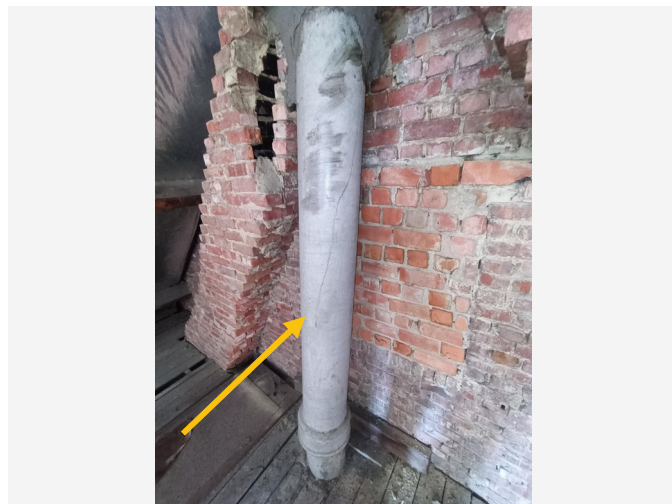
| Eindbeoordeling materiaalrisico | Laag materiaalrisico en/of verlaagde kans op vezelvrijgave |

| Toestand van het materiaal | Onbeschadigd, niet verweerd |

| Opmerking | <p>Bovenop het plat dak is een rookgaskanaal zichtbaar; asbesthoudend.</p> <p>Op zolder is een rookgaskanaal zichtbaar; bestaat uit cement -> asbestverdacht.</p> <p>De vermelde oppervlaktes, diktes, gewichten en volumes betreffen een bereedeneerde schatting. Er worden geen rechten verleend aan deze oppervlaktes/diktes/volumes.</p> |

Verwijderen

- Verwijder dit asbestmateriaal zo snel mogelijk. Volg de toestand goed op.

- Eenvoudige handelingen: mag via doe-het-zelf of door werknemer(s) met opleidingsattest eenvoudige handelingen
De buis kan voorzichtig losgebeiteld worden, extra bevochtigen om stof te voorkomen + dragen van de nodige beschermingsmiddelen (mondmasker ffp3, handschoenen, tyvec) Bij de gemeente/containerpark afsluitzakken halen om dubbel in te pakken en af te voeren naar het containerpark als hechtgebonden asbestafval.

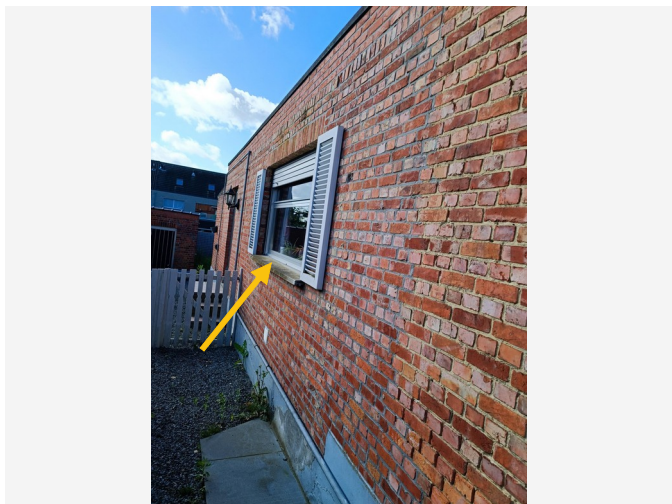
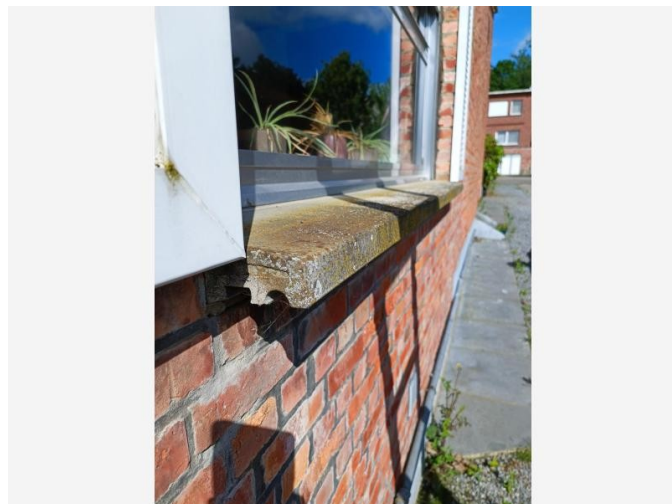
| Opmerking | <p>Vensterbank aan de zijgevel is herkend als een asbesthoudend tablet.</p> <p>De vermelde oppervlaktes, diktes, gewichten en volumes betreffen een beredeneerde schatting. Er worden geen rechten verleend aan deze oppervlaktes/diktes/volumes.</p> |

- Eenvoudige handelingen: mag via doe-het-zelf of door werknemer(s) met opleidingsattest eenvoudige handelingen
De dorpels of tabletten kunnen voorzichtig losgebeiteld worden, extra bevochtigen om stof te voorkomen + dragen van de nodige beschermingsmiddelen (mondmasker ffp3, handschoenen, tyvec) verpakken in plastic folie en afvoeren naar het containerpark als hechtgebonden asbestafval.

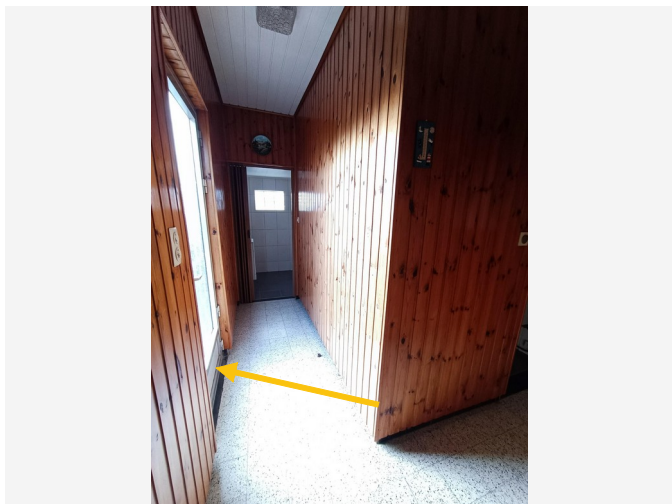
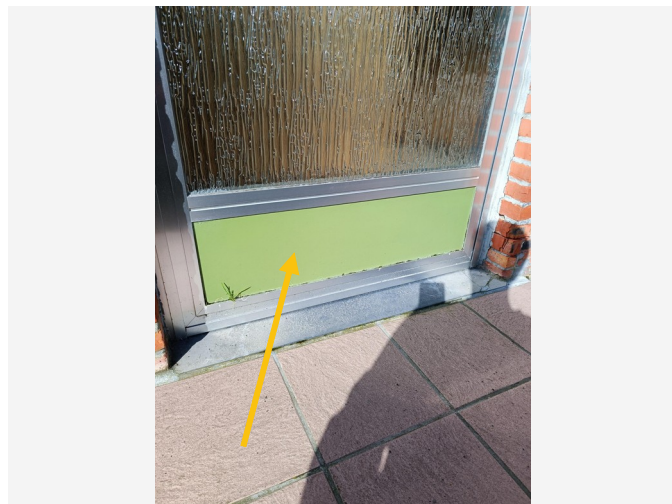
| Opmerking | Plaatwerk in de achterdeur is herkend als zijnde een glasalplaat. Geen staalname mogelijk ter uitsluiting zonder het materiaal te beschadigen. |

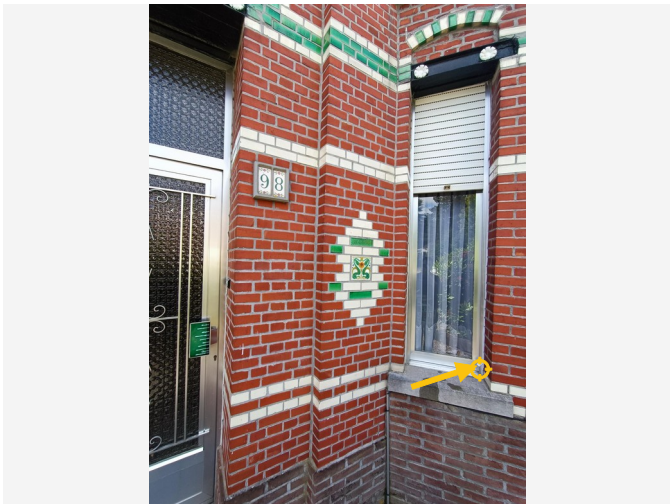
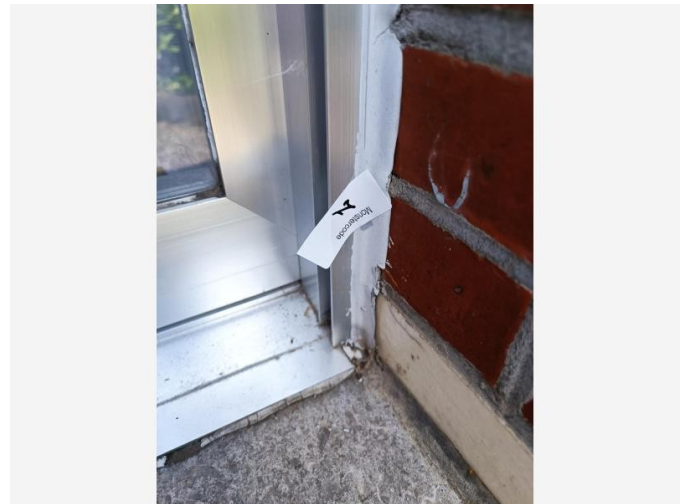
| Opmerking | <p>Betreft +/- 25 lm</p> <p>Het gewicht en lm is een beredeneerde schatting. Er worden geen rechten verleend aan deze oppervlaktes. De dikte is een schatting die voorkomt uit de monsterplaatsen en is daarom niet altijd representatief</p> |
