Asbestinventarisatetest

Broekmansstraat 105, 2221 Heist-op-den-Berg

Attestnummer : 20240718-000158.000

Uitgegeven op : 18.07.2024

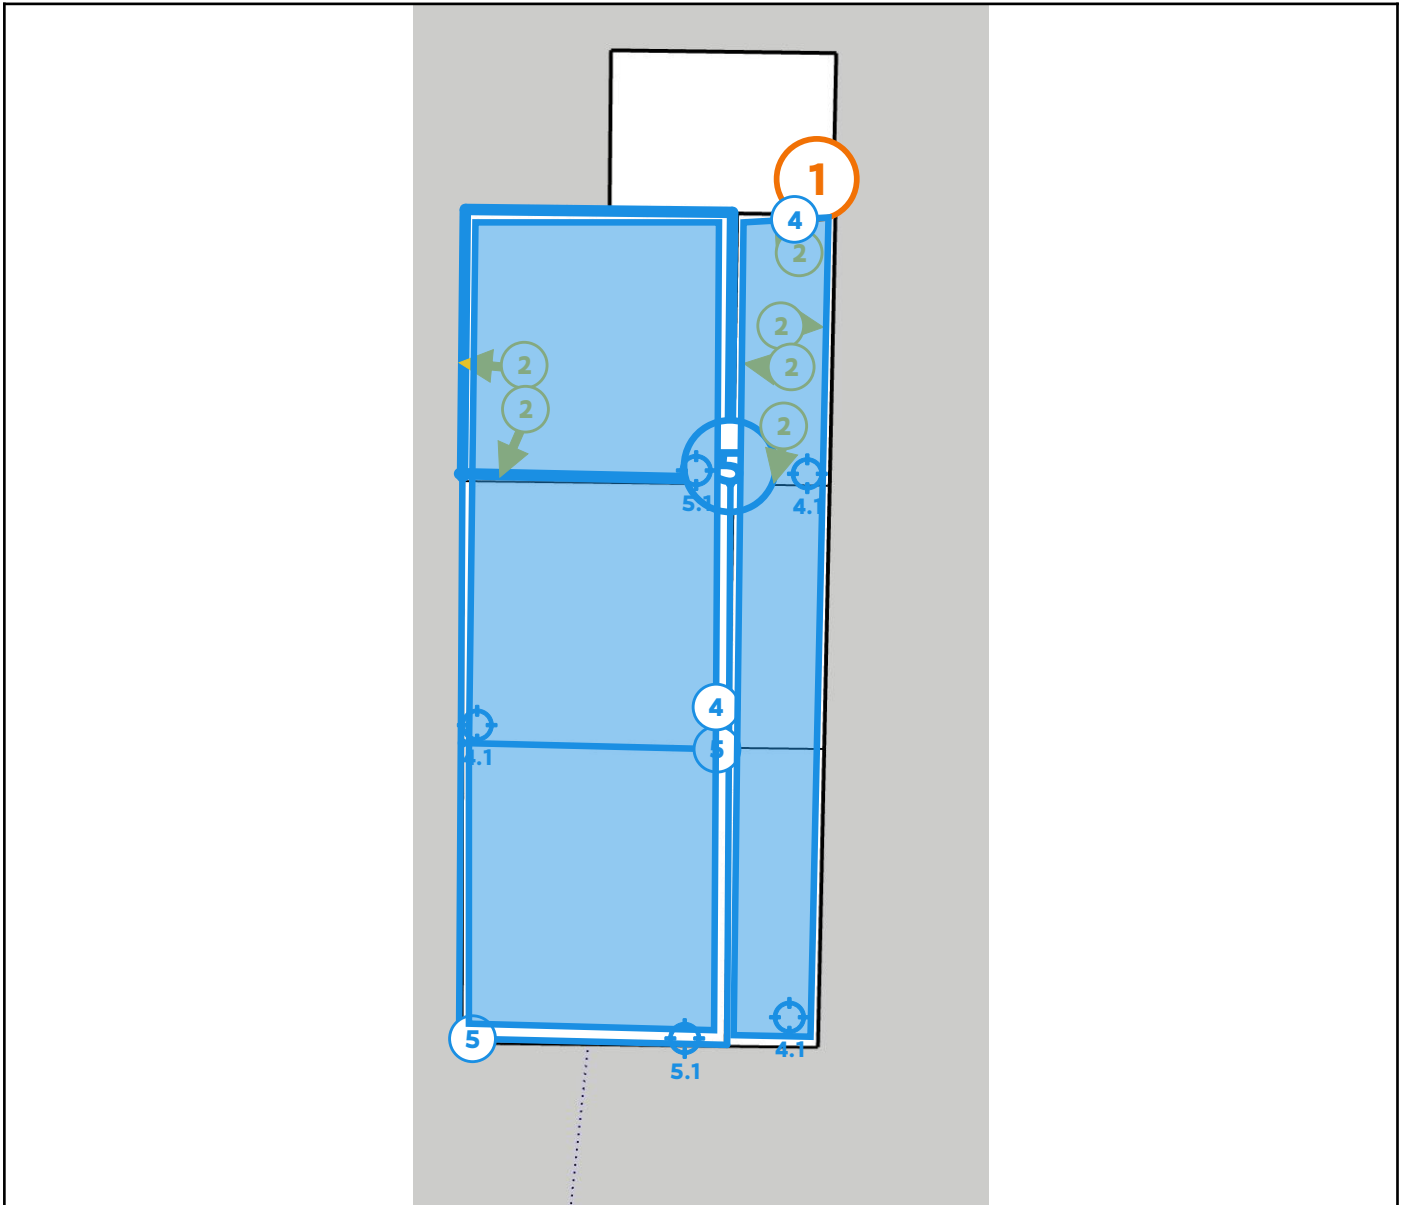
Plan 1.1: Plan 1

Beschrijving	Type	Actie
1. Rookgasafvoer	Asbestmateriaal	Verwijderen
2. Tegellijm	Asbestmateriaal	Zorgvuldig beheren
4. Pleisterwerk plafond	Geen asbest	-
4.1 Code: 0.02	Mengmonster	-
5. Pleisterwerk wanden	Geen asbest	-

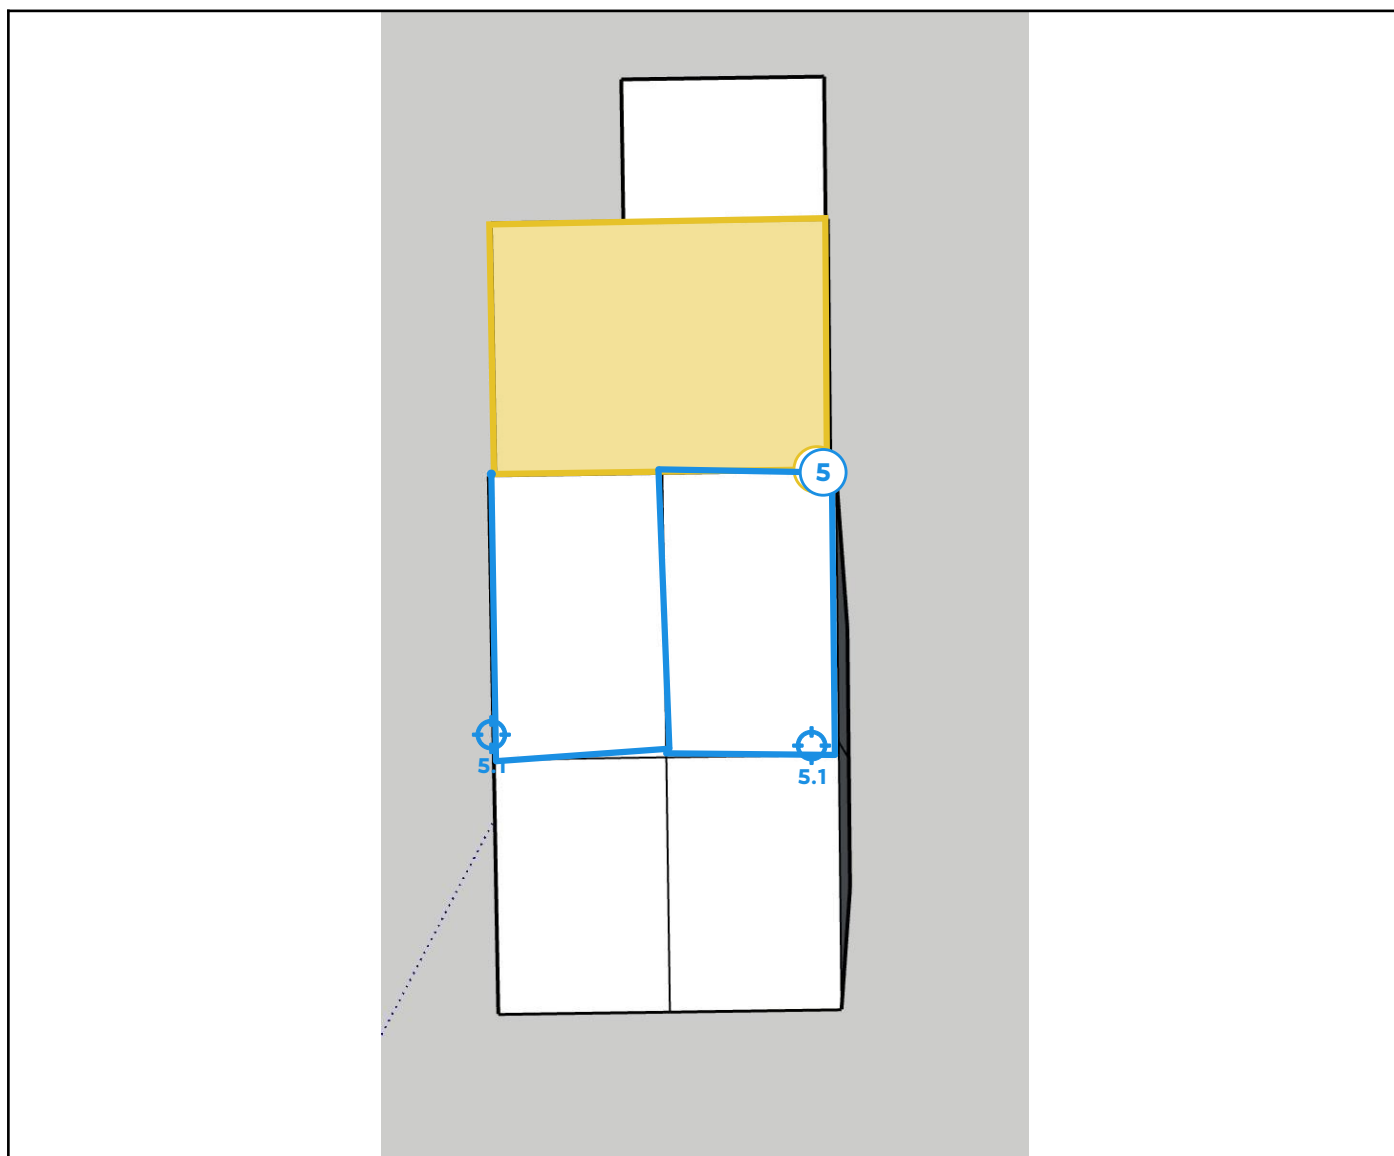
Plan 1.2: Plan 2

Beschrijving	Type	Actie
3. Roofing	Asbestmateriaal	Zorgvuldig beheren
5. Pleisterwerk wanden	Geen asbest	-
5.1 Code: 0.01	Mengmonster	-

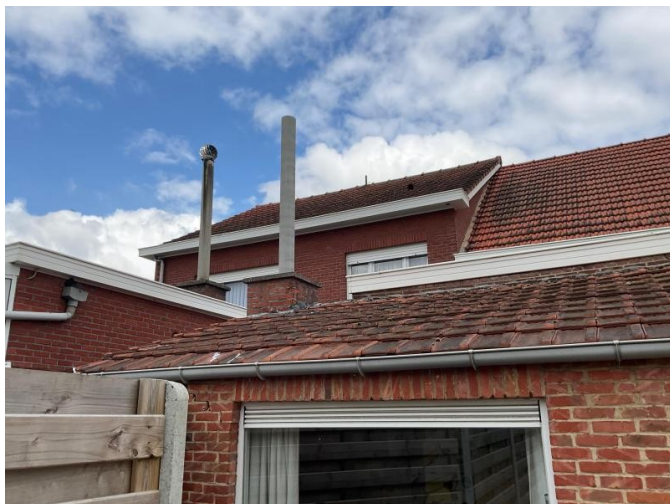
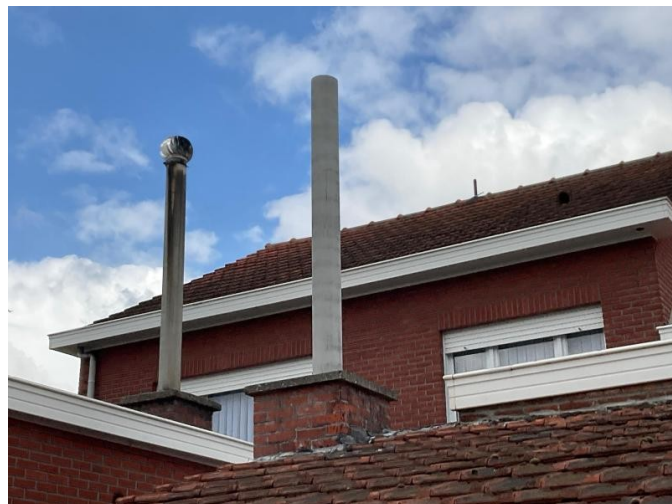
Het asbestmateriaal valt onder de mijlpaal van 2034.

Eindbeoordeling materiaalrisico	Laag materiaalrisico en/of verlaagde kans op vezelvrijgave
---------------------------------	--

Gebondenheid	Categorie 1: hechtgebonden in oorsprong
Asbestsoort (vezeltype)	Crocidoliet aanwezig
Asbestconcentratie	Laag (< 50%)
Afschermingsgraad van het gehele materiaal	Geheel of deels vrij aan de buitenlucht
Toestand van het materiaal	Onbeschadigd, niet verweerd

Beschrijving	Rookgasafvoer
Omgeving	Buiten
Primaire drager	Plat dak
Asbestmateriaal	Rookgaskanaal
Bindmiddel van asbestmateriaal	Cement
Gebondenheid op basis van bindmiddel	Hecht
Hoeveelheid (lengte - omtrek - dikte - aantal)	<ul style="list-style-type: none">• 2,00 m - 30,00 cm - 1,00 cm - 1 stuk
Totaal volume	0,006 m ³
Eenvoudig bereikbaar	Ja
Bevestigingswijze	<ul style="list-style-type: none">• Geklemd
Identificatiemethode	Vaststelling zonder monstername
Destructieve handeling voor identificatie	Nee
Opmerking	De hoeveelheid is gebaseerd op een schatting.

Verwijderen

- Zorg voor een veilig beheer. Vermijd het beschadigen van het asbestmateriaal. Controleer de toestand jaarlijks op wijzigingen.

- Eenvoudige handelingen: mag via doe-het-zelf of door werknemer(s) met opleidingsattest eenvoudige handelingen
Rookgaskanaal is eenvoudig te verwijderen, let erop dat de buis niet breekt tijdens het verwijderen.

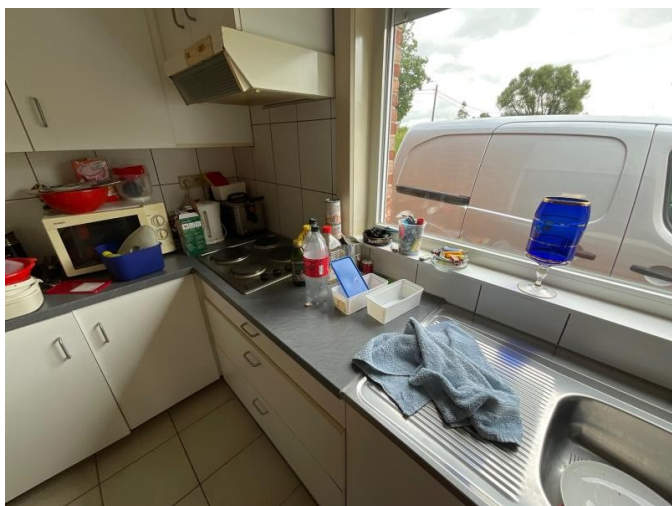
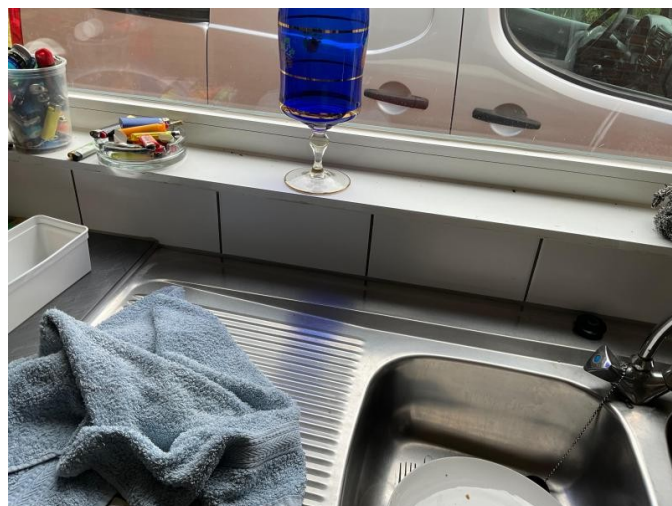
Het asbestmateriaal valt onder de mijlpaal van 2040.

Eindbeoordeling materiaalrisico	Zeer laag materiaalrisico en/of zeer lage kans op vezelvrijgave
---------------------------------	---

Gebondenheid	Categorie 1: hechtgebonden in oorsprong
Asbestsoort (vezeltype)	Alleen chrysotiel
Asbestconcentratie	Laag (< 50%)
Afschermingsgraad van het gehele materiaal	Enkel randen niet afgeschermd maar geen contact met binnenluchtstromen
Toestand van het materiaal	Licht beschadigd, licht verweerd. Intact materiaal type Pical – asbestboard of categorie III 'gebondenheid'

Beschrijving	Tegellijm
Omgeving	Binnen
Primaire drager	Binnenwand
Asbestmateriaal	In-situ afwerkingslagen - Lijmlaag
Bindmiddel van asbestmateriaal	Lijm
Gebondenheid op basis van bindmiddel	Hecht
Hoeveelheid (oppervlakte - dikte - aantal)	<ul style="list-style-type: none">• 30,00 m² - 1,00 mm - 1 stuk
Totaal volume	0,03 m ³
Eenvoudig bereikbaar	Ja
Bevestigingswijze	<ul style="list-style-type: none">• Verlijmd, ingegoten, versmeerd
Identificatiemethode	Vaststelling zonder monstername Motivatie: Onderzoeksbepering verhinderde monstername
Destructieve handeling voor identificatie	Nee
Opmerking	De hoeveelheid is gebaseerd op een schatting.

Zorgvuldig beheren

- Zorg voor een veilig beheer. Vermijd het beschadigen van het asbestmateriaal. Controleer de toestand jaarlijks op wijzigingen.

- Hermetische zone (erkend asbestverwijderaar)
Lijm laag moet worden weggehaald door een gecertificeerd asbestverwijderingsbedrijf. Zij zorgen voor de juiste veiligheidsmaatregelen en naleving van de wetgeving. Particulieren mogen dit niet zelf doen vanwege de hoge gezondheidsrisico's en wettelijke vereisten.

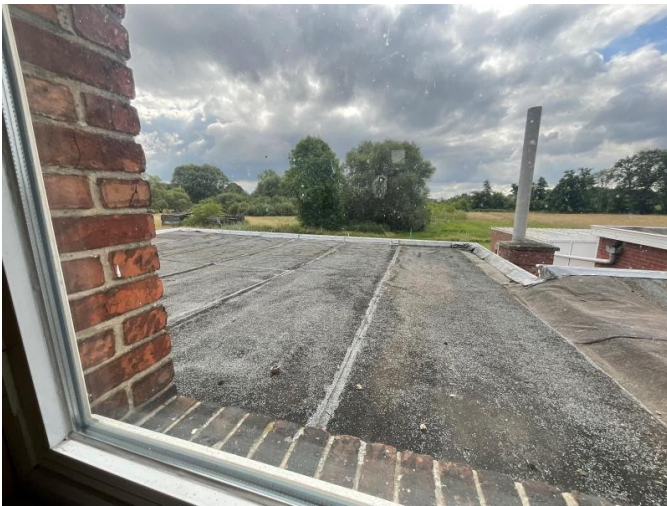
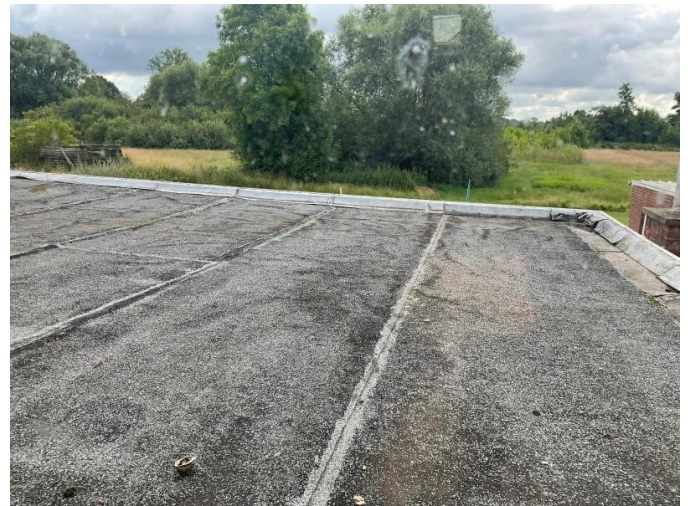
Het asbestmateriaal valt onder de mijlpaal van 2040.

Eindbeoordeling materiaalrisico	Laag materiaalrisico en/of verlaagde kans op vezelvrijgave
---------------------------------	--

Gebondenheid	Categorie 1: hechtgebonden in oorsprong
Asbestsoort (vezeltype)	Amfibool aanwezig, uitgezonderd crocidoliet
Asbestconcentratie	Laag (< 50%)
Afschermingsgraad van het gehele materiaal	Geheel of deels vrij aan de buitenlucht
Toestand van het materiaal	Licht beschadigd, licht verweerd. Intact materiaal type Pical – asbestboard of categorie III 'gebondenheid'

Beschrijving	Roofing
Omgeving	Binnen
Primaire drager	Plat dak
Asbestmateriaal	Dak- en gevelbekleding - Roofing
Bindmiddel van asbestmateriaal	Bitumen (roofing, teer, asfalt)
Gebondenheid op basis van bindmiddel	Hecht
Hoeveelheid (oppervlakte - aantal)	<ul style="list-style-type: none">• 20,00 m² - 1 stuk
Totale oppervlakte	20,00 m ²
Eenvoudig bereikbaar	Ja
Bevestigingswijze	<ul style="list-style-type: none">• Verlijmd, ingegoten, versmeerd
Identificatiemethode	Vaststelling zonder monstername Motivatie: Groot risico op structurele gevolgschade (lekschade, werking installatie,...)
Destructieve handeling voor identificatie	Nee
Opmerking	De hoeveelheid is gebaseerd op een schatting.

Zorgvuldig beheren

- Zorg voor een veilig beheer. Vermijd het beschadigen van het asbestmateriaal. Controleer de toestand jaarlijks op wijzigingen.

- Eenvoudige handelingen: enkel door erkend asbestverwijderaar
Indien de roofing asbest vezels bevat, en de verwijdering ervan gewenst is, kan de verwijdering enkel gebeuren door een erkend asbestverwijderaar.

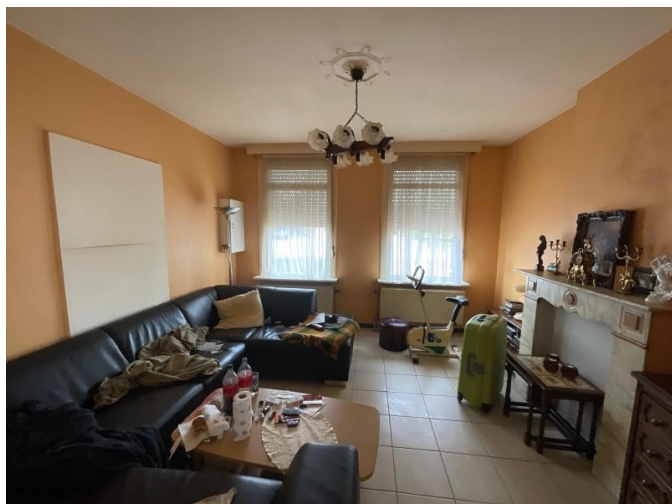
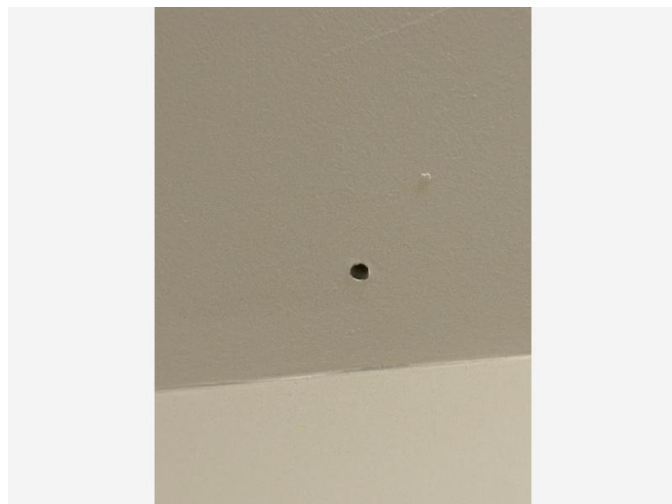
Fiche 4: Pleisterwerk plafond

Geen asbest

#	Type	Referentie	Resultaat
4.1	Mengmonster	0.02	Geen asbest

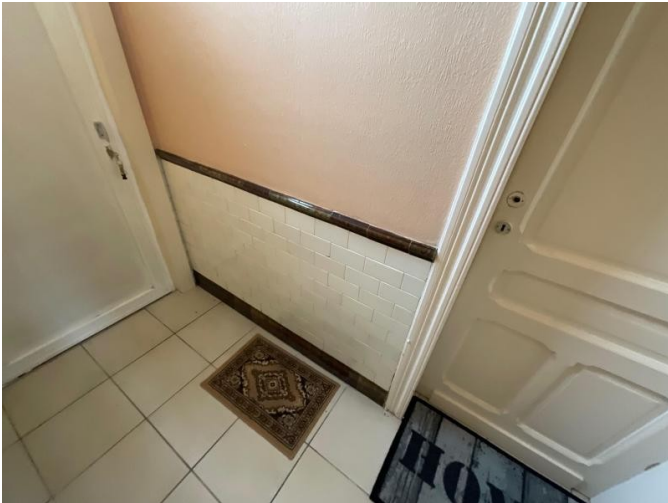
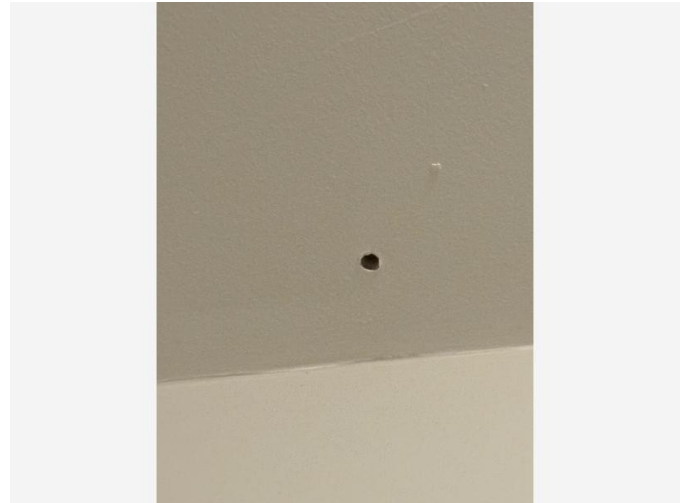
Fiche 5: Pleisterwerk wanden

Geen asbest

#	Type	Referentie	Resultaat
5.1	Mengmonster	0.01	Geen asbest
