Asbestinventarisatetest

Broekmansstraat 107, 2221 Heist-op-den-Berg

Attestnummer : 20240718-000161.000

Uitgegeven op : 18.07.2024

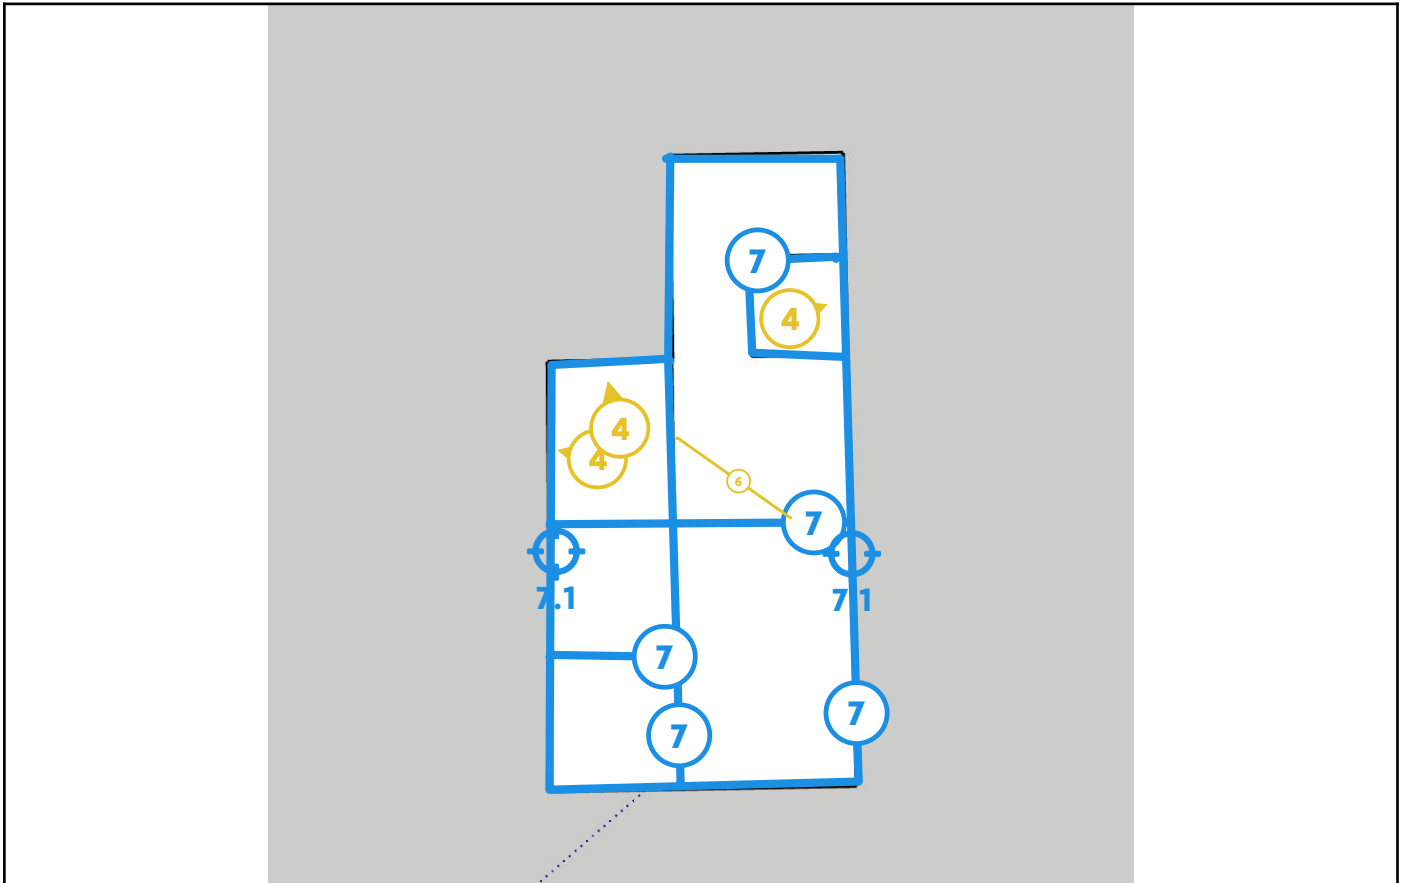
Plan 1.1: Plan 1 GLV

Beschrijving	Type	Actie
4. Tegellijm	Asbestmateriaal	Zorgvuldig beheren
6. Rookgaskanaal binnen	Asbestmateriaal	Zorgvuldig beheren
7. Pleisterwerk wanden	Geen asbest	-
7.1 Code: 0.01	Mengmonster	-

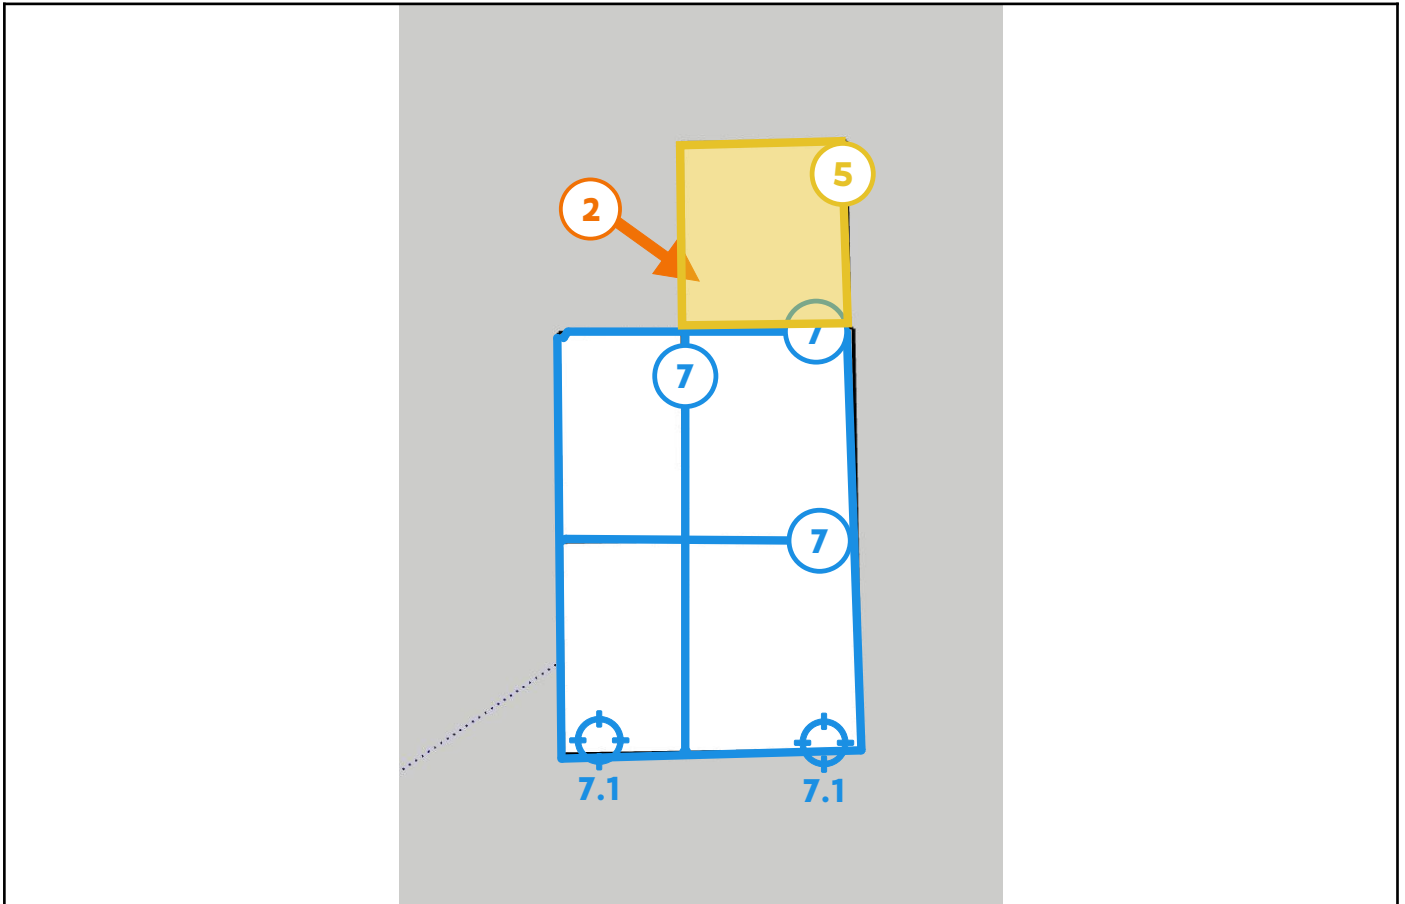
Plan 1.2: Plan 2 1ste verdiep

Beschrijving	Type	Actie
2. Rookgaskanaal	Asbestmateriaal	Verwijderen
5. Roofing	Asbestmateriaal	Zorgvuldig beheren
7. Pleisterwerk wanden	Geen asbest	-
7.1 Code: 0.01	Mengmonster	-

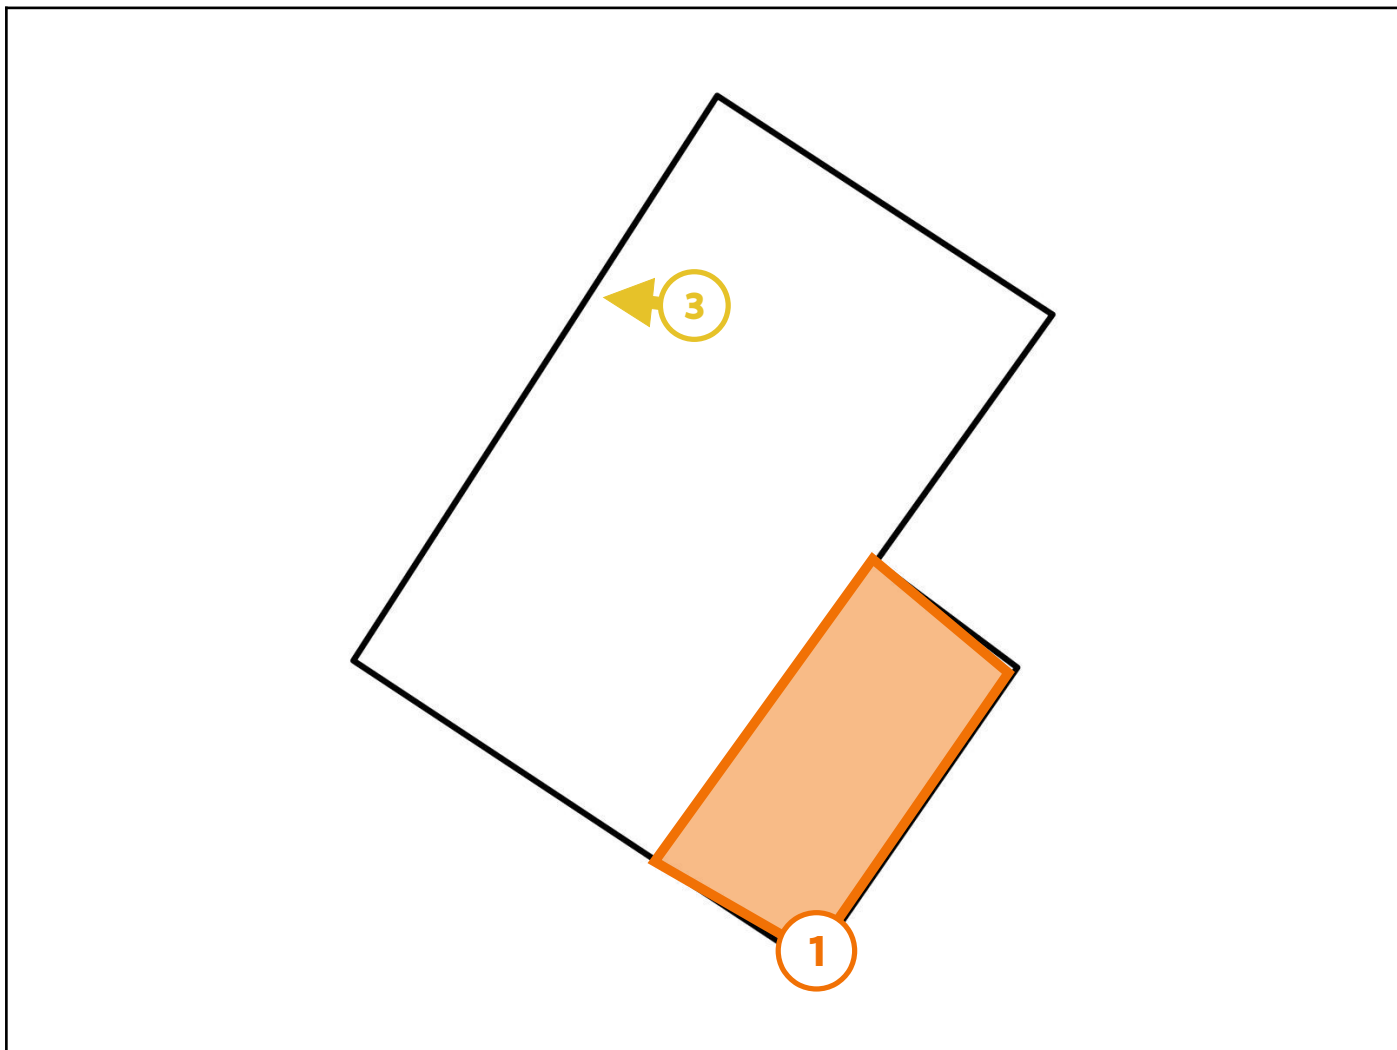
Plan 2.1: Constructie plan

Beschrijving	Type	Actie
1. Golfplaten	Asbestmateriaal	Verwijderen
3. Plaat	Asbestmateriaal	Zorgvuldig beheren

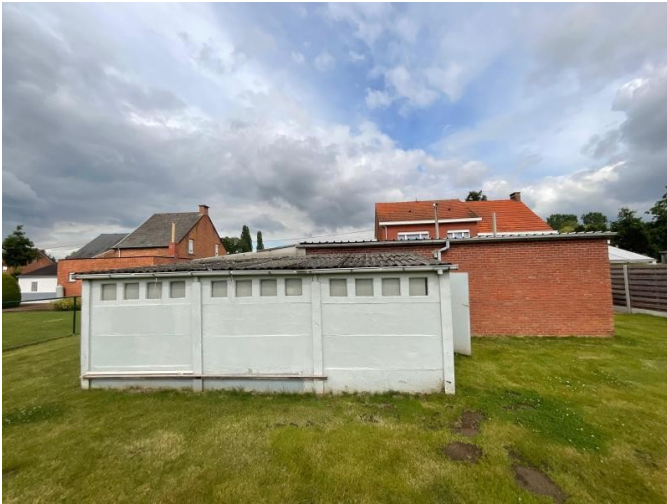
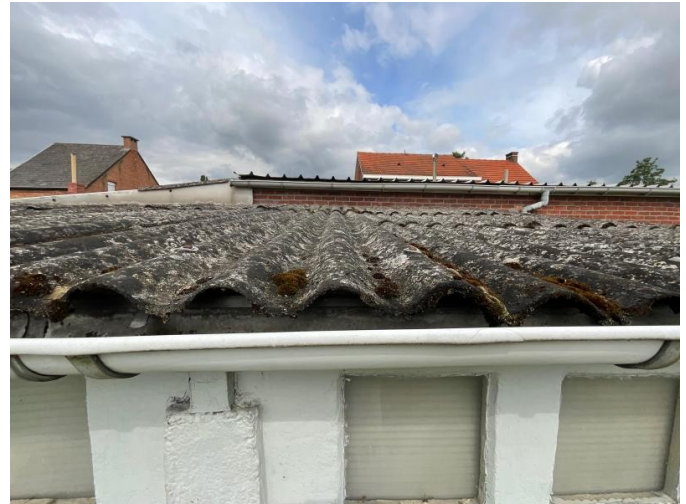
Het asbestmateriaal valt onder de mijlpaal van 2034.

Eindbeoordeling materiaalrisico	Verhoogd materiaalrisico en/of verhoogde kans op vezelvrijgave
---------------------------------	--

Gebondenheid	Categorie 1: hechtgebonden in oorsprong
Asbestsoort (vezeltype)	Amfibool aanwezig, uitgezonderd crocidoliet
Asbestconcentratie	Laag (< 50%)
Afschermingsgraad van het gehele materiaal	Geheel of deels vrij aan de buitenlucht
Toestand van het materiaal	Matig beschadigd, matig verweerd

Beschrijving	Golfplaten
Omgeving	Grenst aan binnen- en buitenlucht
Primaire drager	Plat dak
Asbestmateriaal	Dak- en gevelbekleding - Golfplaat
Bindmiddel van asbestmateriaal	Cement
Gebondenheid op basis van bindmiddel	Hecht
Hoeveelheid (oppervlakte - aantal)	<ul style="list-style-type: none">• 20,00 m² - 1 stuk
Totale oppervlakte	20,00 m ²
Eenvoudig bereikbaar	Ja
Bevestigingswijze	<ul style="list-style-type: none">• Geschroefd
Identificatiemethode	Vaststelling zonder monsternamen
Destructieve handeling voor identificatie	Nee
Opmerking	De hoeveelheid is gebaseerd op een schatting.

Verwijderen

- Zorg voor een veilig beheer en verwijder dit asbestmateriaal wanneer het bij werken eenvoudig bereikbaar wordt. Controleer de toestand jaarlijks op wijzigingen.

- Eenvoudige handelingen: mag via doe-het-zelf of door werknemer(s) met opleidingsattest eenvoudige handelingen
De golfplaten zijn eenvoudig te verwijderen. Vermijd het breken of beschadigen van de toepassing en draag persoonlijke beschermingsmiddelen bij de verwijdering van de toepassing.

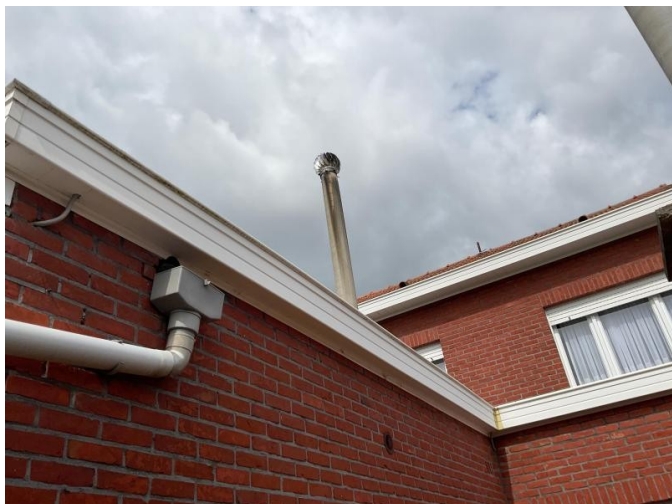
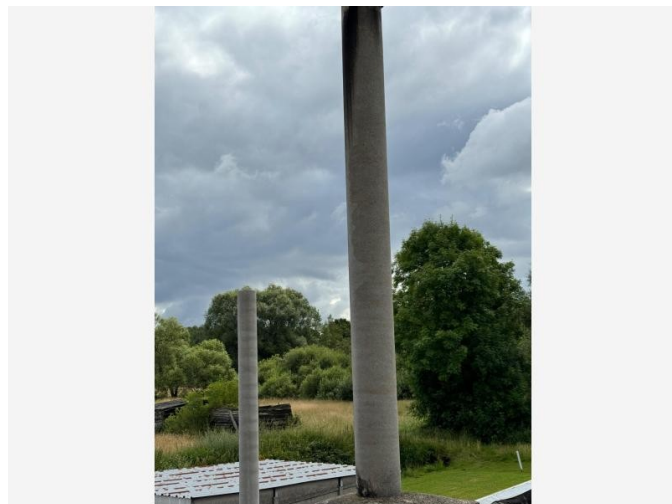
Het asbestmateriaal valt onder de mijlpaal van 2034.

Eindbeoordeling materiaalrisico	Laag materiaalrisico en/of verlaagde kans op vezelvrijgave
---------------------------------	--

Gebondenheid	Categorie 1: hechtgebonden in oorsprong
Asbestsoort (vezeltype)	Crocidoliet aanwezig
Asbestconcentratie	Laag (< 50%)
Afschermingsgraad van het gehele materiaal	Geheel of deels vrij aan de buitenlucht
Toestand van het materiaal	Onbeschadigd, niet verweerd

Beschrijving	Rookgaskanaal
Omgeving	Buiten
Primaire drager	Plat dak
Asbestmateriaal	Rookgaskanaal
Bindmiddel van asbestmateriaal	Cement
Gebondenheid op basis van bindmiddel	Hecht
Hoeveelheid (lengte - omtrek - dikte - aantal)	<ul style="list-style-type: none">• 3,00 m - 30,00 cm - 1,00 cm - 1 stuk
Totaal volume	0,009 m ³
Eenvoudig bereikbaar	Ja
Bevestigingswijze	<ul style="list-style-type: none">• Geklemd
Identificatiemethode	Vaststelling zonder monstername
Destructieve handeling voor identificatie	Nee
Opmerking	De hoeveelheid is gebaseerd op een schatting.

Verwijderen

- Zorg voor een veilig beheer. Vermijd het beschadigen van het asbestmateriaal. Controleer de toestand jaarlijks op wijzigingen.

- Eenvoudige handelingen: mag via doe-het-zelf of door werknemer(s) met opleidingsattest eenvoudige handelingen
Rookgaskanaal is eenvoudig te verwijderen, let erop dat de buis niet breekt tijdens het verwijderen.

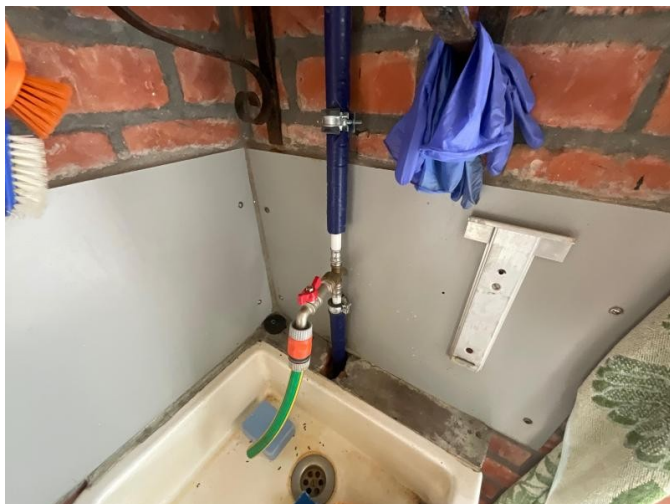
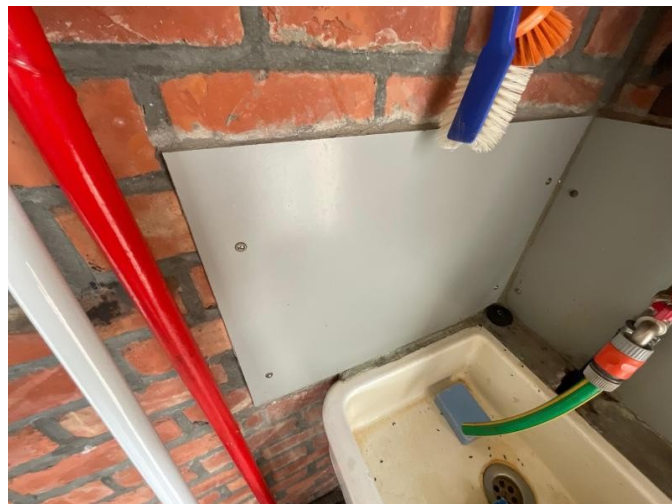
Het asbestmateriaal valt onder de mijlpaal van 2040.

Eindbeoordeling materiaalrisico	Zeer laag materiaalrisico en/of zeer lage kans op vezelvrijgave
---------------------------------	---

Gebondenheid	Categorie 1: hechtgebonden in oorsprong
Asbestsoort (vezeltype)	Amfibool aanwezig, uitgezonderd crocidoliet
Asbestconcentratie	Laag (< 50%)
Afschermingsgraad van het gehele materiaal	Geheel of deels vrij aan de buitenlucht
Toestand van het materiaal	Onbeschadigd, niet verweerd

Beschrijving	Plaat
Omgeving	Binnen
Primaire drager	Binnenwand
Asbestmateriaal	Plaat, paneel, tablet - Type Menuiserite
Bindmiddel van asbestmateriaal	Cement
Gebondenheid op basis van bindmiddel	Hecht
Hoeveelheid (oppervlakte - dikte - aantal)	• 0,40 m ² - 1,00 cm - 1 stuk
Totaal volume	0,004 m ³
Eenvoudig bereikbaar	Ja
Bevestigingswijze	• Geschroefd
Identificatiemethode	Vaststelling zonder monstername
Destructieve handeling voor identificatie	Nee
Opmerking	De hoeveelheid is gebaseerd op een schatting.

Zorgvuldig beheren

- Zorg voor een veilig beheer. Vermijd het beschadigen van het asbestmateriaal. Controleer de toestand jaarlijks op wijzigingen.

- Eenvoudige handelingen: mag via doe-het-zelf of door werknemer(s) met opleidingsattest eenvoudige handelingen
De plaat is eenvoudig te verwijderen. Vermijd het breken of beschadigen van de toepassing en draag persoonlijke beschermingsmiddelen bij de verwijdering van de toepassing.

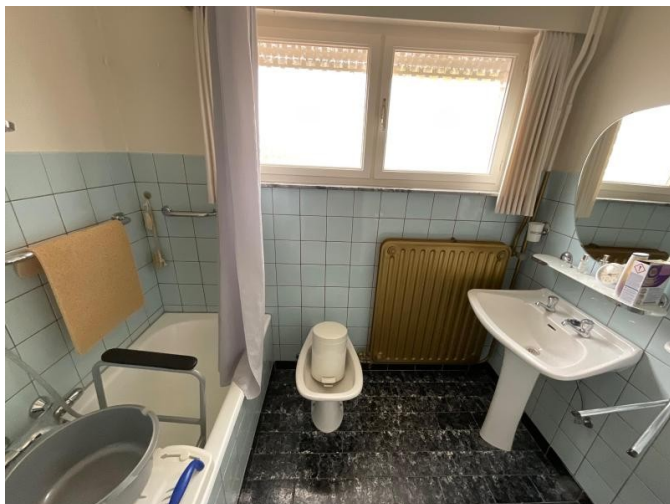
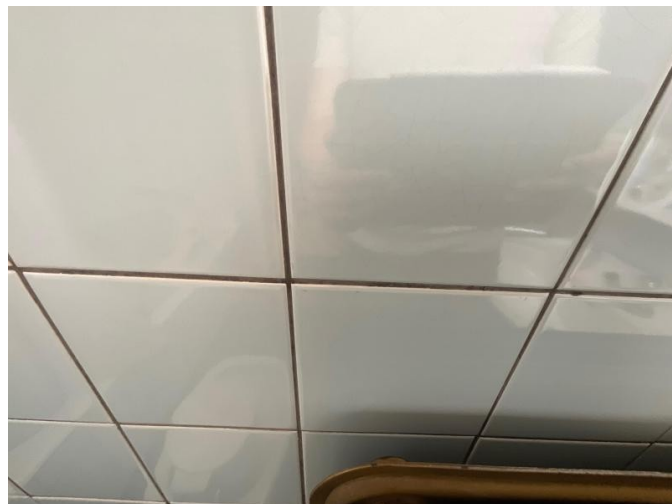
Het asbestmateriaal valt onder de mijlpaal van 2040.

Eindbeoordeling materiaalrisico	Zeer laag materiaalrisico en/of zeer lage kans op vezelvrijgave
---------------------------------	---

Gebondenheid	Categorie 1: hechtgebonden in oorsprong
Asbestsoort (vezeltype)	Alleen chrysotiel
Asbestconcentratie	Laag (< 50%)
Afschermingsgraad van het gehele materiaal	Enkel randen niet afgeschermd maar geen contact met binnenluchtstromen
Toestand van het materiaal	Onbeschadigd, niet verweerd

Beschrijving	Tegellijm
Omgeving	Binnen
Primaire drager	Binnenwand
Asbestmateriaal	In-situ afwerkingslagen - Lijmlaag
Bindmiddel van asbestmateriaal	Lijm
Gebondenheid op basis van bindmiddel	Hecht
Hoeveelheid (oppervlakte - dikte - aantal)	<ul style="list-style-type: none">• 40,00 m² - 1,00 mm - 1 stuk
Totaal volume	0,04 m ³
Eenvoudig bereikbaar	Ja
Bevestigingswijze	<ul style="list-style-type: none">• Verlijmd, ingegoten, versmeerd
Identificatiemethode	Vaststelling zonder monstername Motivatie: Onderzoeksbepering verhinderde monstername
Destructieve handeling voor identificatie	Nee
Opmerking	De hoeveelheid is gebaseerd op een schatting.

Zorgvuldig beheren

- Zorg voor een veilig beheer. Vermijd het beschadigen van het asbestmateriaal. Controleer de toestand jaarlijks op wijzigingen.

- Hermetische zone (erkend asbestverwijderaar)
Omdat niet-hechtgebonden asbest een verhoogd risico vormt voor de gezondheid, mag u dit niet zelf verwijderen. U moet hiervoor beroep doen op een erkende asbestverwijderaar.

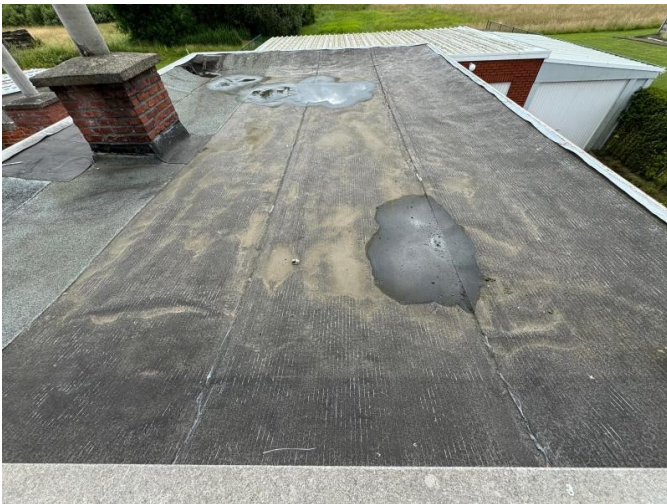
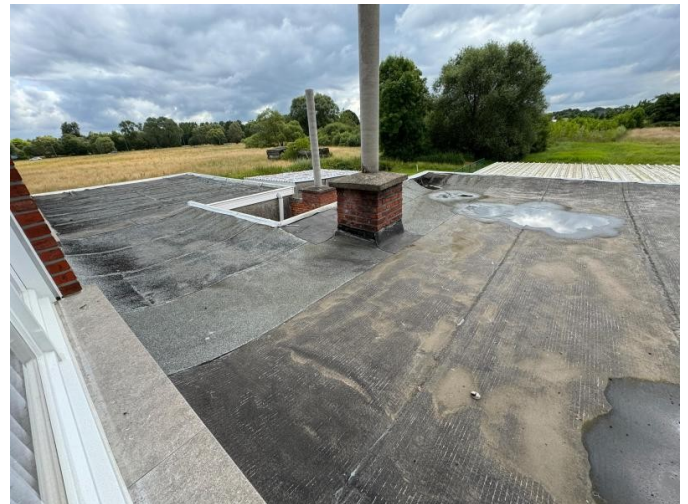
Het asbestmateriaal valt onder de mijlpaal van 2040.

Eindbeoordeling materiaalrisico	Laag materiaalrisico en/of verlaagde kans op vezelvrijgave
---------------------------------	--

Gebondenheid	Categorie 1: hechtgebonden in oorsprong
Asbestsoort (vezeltype)	Amfibool aanwezig, uitgezonderd crocidoliet
Asbestconcentratie	Laag (< 50%)
Afschermingsgraad van het gehele materiaal	Geheel of deels vrij aan de buitenlucht
Toestand van het materiaal	Licht beschadigd, licht verweerd. Intact materiaal type Pical – asbestboard of categorie III 'gebondenheid'

Beschrijving	Roofing
Omgeving	Buiten
Primaire drager	Plat dak
Asbestmateriaal	Dak- en gevelbekleding - Roofing
Bindmiddel van asbestmateriaal	Bitumen (roofing, teer, asfalt)
Gebondenheid op basis van bindmiddel	Hecht
Hoeveelheid (oppervlakte - aantal)	<ul style="list-style-type: none">• 35,00 m² - 1 stuk
Totale oppervlakte	35,00 m ²
Eenvoudig bereikbaar	Ja
Bevestigingswijze	<ul style="list-style-type: none">• Verlijmd, ingegoten, versmeerd
Identificatiemethode	Vaststelling zonder monstername Motivatie: Groot risico op structurele gevolgschade (lekschade, werking installatie,...)
Destructieve handeling voor identificatie	Nee
Opmerking	De hoeveelheid is gebaseerd op een schatting.

Zorgvuldig beheren

- Zorg voor een veilig beheer. Vermijd het beschadigen van het asbestmateriaal. Controleer de toestand jaarlijks op wijzigingen.

- Eenvoudige handelingen: enkel door erkend asbestverwijderaar
Indien de roofing asbest vezels bevat, en de verwijdering ervan gewenst is, kan de verwijdering enkel gebeuren door een erkend asbestverwijderaar.

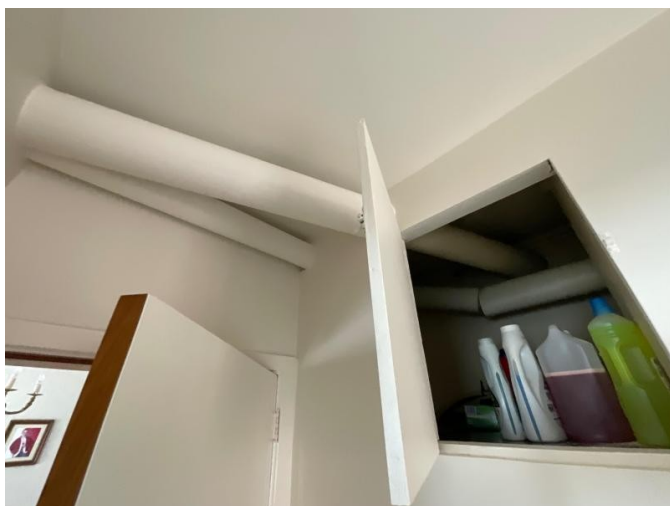
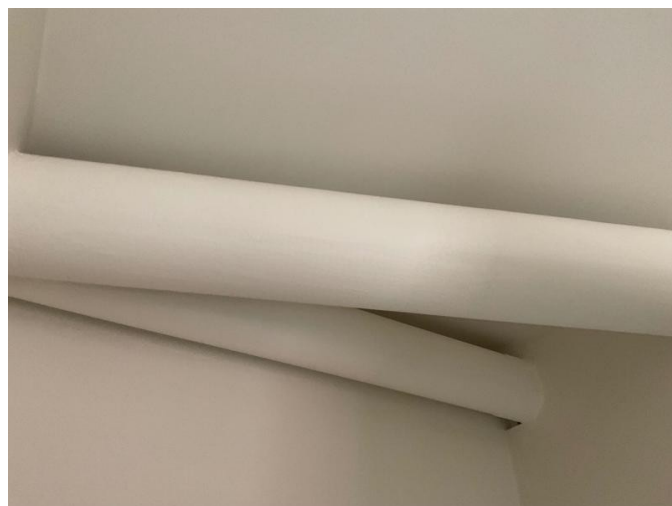
Het asbestmateriaal valt onder de mijlpaal van 2040.

Eindbeoordeling materiaalrisico	Laag materiaalrisico en/of verlaagde kans op vezelvrijgave
---------------------------------	--

Gebondenheid	Categorie 1: hechtgebonden in oorsprong
Asbestsoort (vezeltype)	Crocidoliet aanwezig
Asbestconcentratie	Laag (< 50%)
Afschermingsgraad van het gehele materiaal	Geheel of deels (ook) vrij aan de binnenlucht
Toestand van het materiaal	Onbeschadigd, niet verweerd

Beschrijving	Rookgaskanaal binnen
Omgeving	Binnen
Primaire drager	Binnenwand
Asbestmateriaal	Rookgaskanaal
Bindmiddel van asbestmateriaal	Cement
Gebondenheid op basis van bindmiddel	Hecht
Hoeveelheid (lengte - omtrek - dikte - aantal)	<ul style="list-style-type: none">• 3,00 m - 30,00 cm - 1,00 cm - 1 stuk
Totaal volume	0,009 m ³
Eenvoudig bereikbaar	Ja
Bevestigingswijze	<ul style="list-style-type: none">• Geklemd
Identificatiemethode	Vaststelling zonder monstername
Destructieve handeling voor identificatie	Nee
Opmerking	De hoeveelheid is gebaseerd op een schatting.

Zorgvuldig beheren

- Zorg voor een veilig beheer. Vermijd het beschadigen van het asbestmateriaal. Controleer de toestand jaarlijks op wijzigingen.

- Eenvoudige handelingen: mag via doe-het-zelf of door werknemer(s) met opleidingsattest eenvoudige handelingen
De golfplaten zijn eenvoudig te verwijderen. Vermijd het breken of beschadigen van de toepassing en draag persoonlijke beschermingsmiddelen bij de verwijdering van de toepassing.

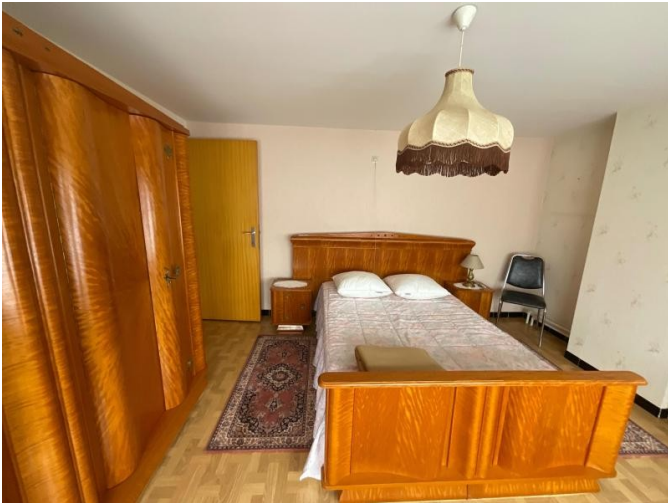
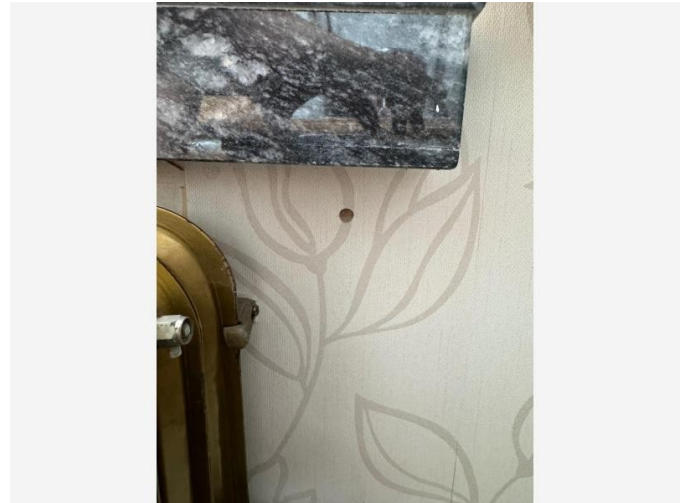
Fiche 7: Pleisterwerk wanden

Geen asbest

#	Type	Referentie	Resultaat
7.1	Mengmonster	0.01	Geen asbest

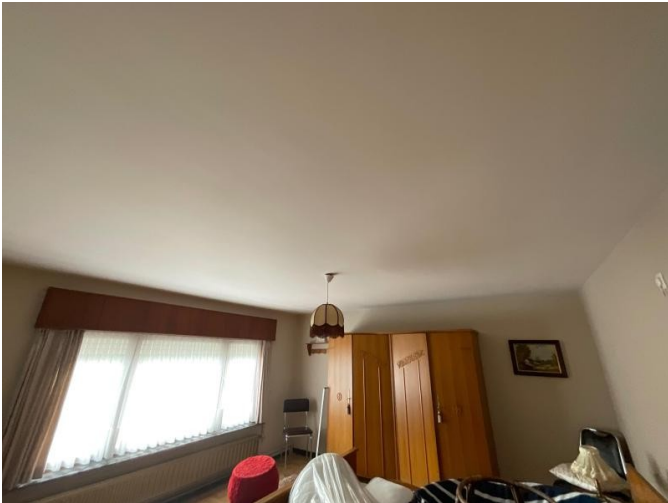
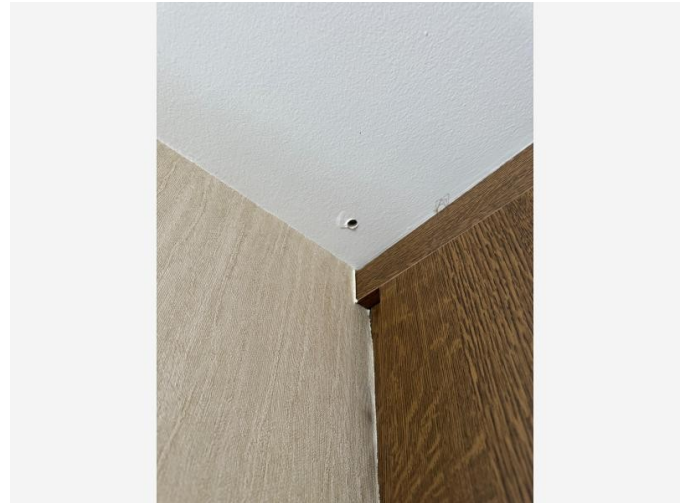
Fiche 8: Pleisterwerk plafond

Geen asbest

#	Type	Referentie	Resultaat
8.1	Mengmonster	0.02	Geen asbest
