# Asbestinventarisatetest

Nieuwstraat 5, 2222 Heist-op-den-Berg

Attestnummer : 20240926-000486.000

Uitgegeven op : 26.09.2024

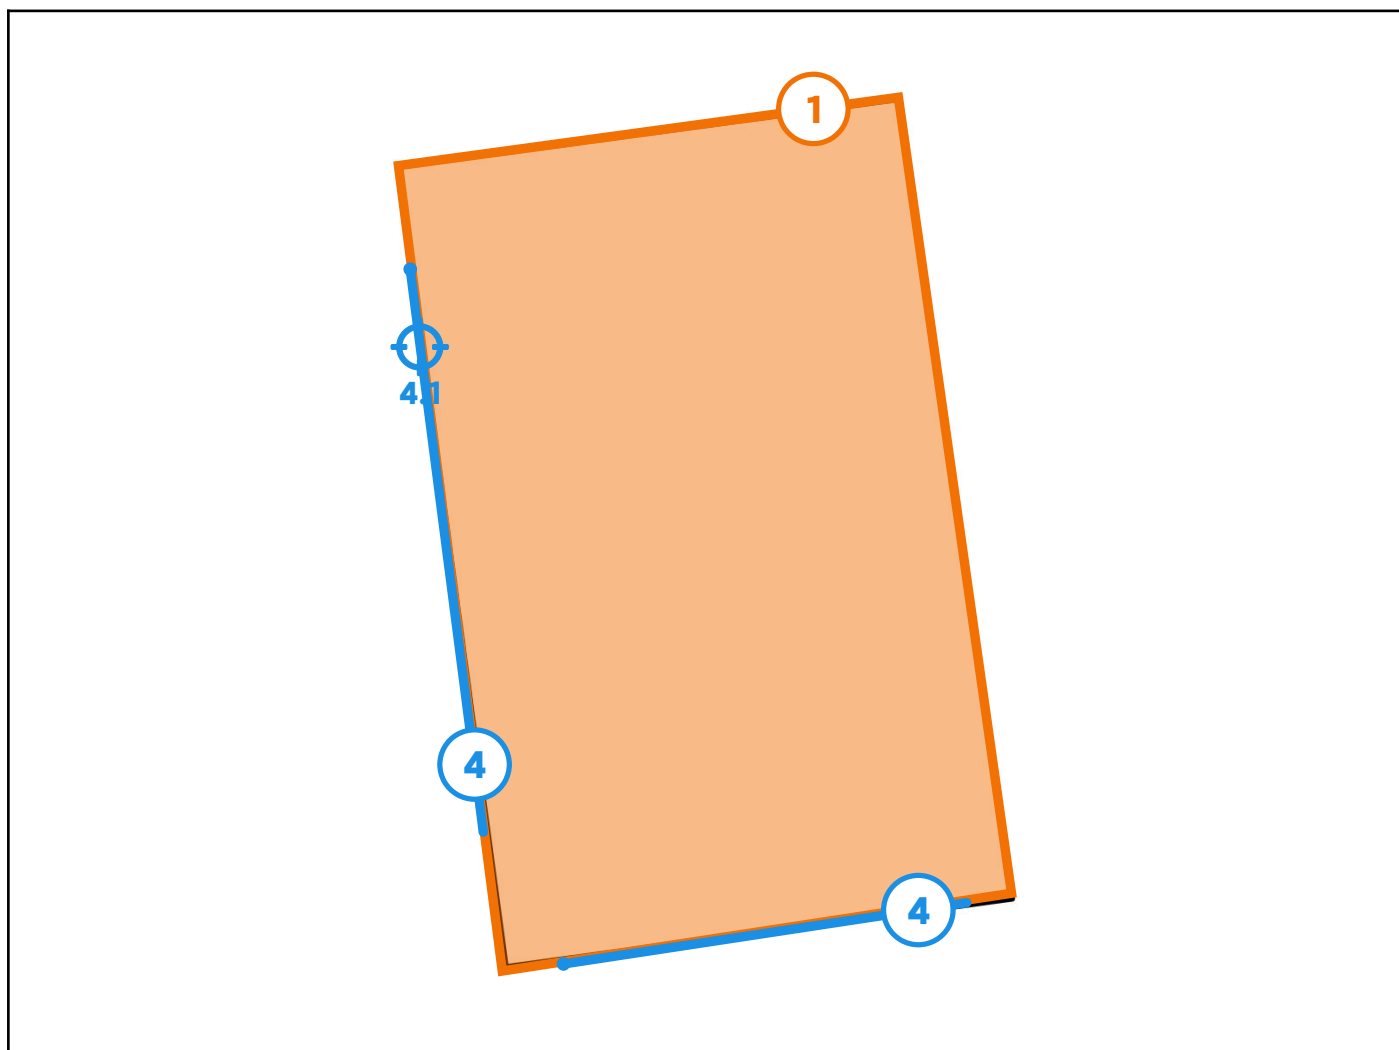
## Plan 2.1: Garage

| Beschrijving | Type | Actie |
|---|---|---|
| 1. Tuinhuis - golplaat - dak | Asbestmateriaal | <a href="#">Verwijderen</a> |
| 4. Tuinhuis - kit - ramen | Geen asbest | - |

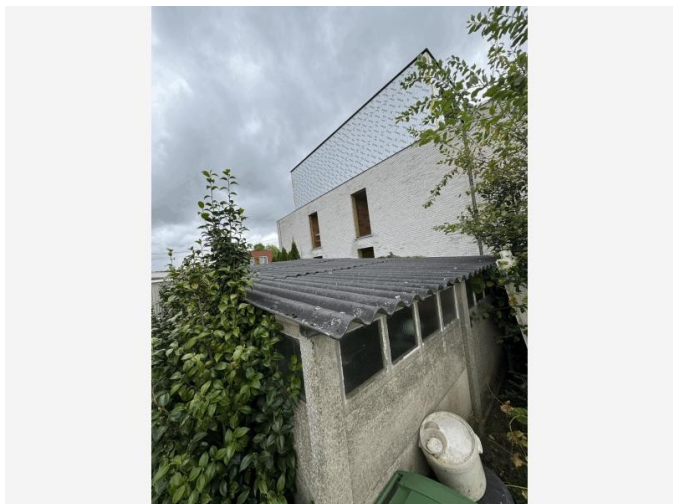
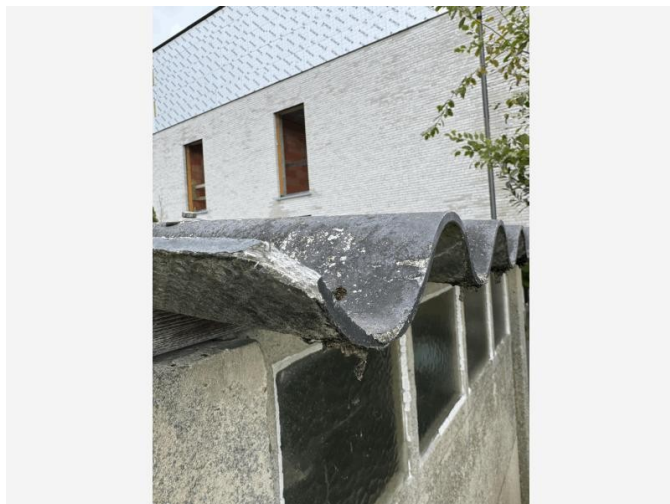
| Fiche 1: Tuinhuis - golplaat - dak..... | 13 |

Het asbestmateriaal valt onder de mijlpaal van 2034.

| Eindbeoordeling materiaalisico | Laag materiaalisico en/of verlaagde kans op vezelvrijgave |

| Asbestsoort (vezeltype) | Crocidoliet aanwezig |
| Toestand van het materiaal | Onbeschadigd, niet verweerd |

| Beschrijving | Tuinhuis - golplaat - dak |
| Asbestmateriaal | Dak- en gevelbekleding - Golfplaat |

- Verwijder dit asbestmateriaal zo snel mogelijk. Volg de toestand goed op.
- Hemelwater dat afspoelt van asbestcement daken of gevels kan asbestdeeltjes bevatten. Gebruik het enkel voor gesloten circuits (bv. spoelen toiletten). Reinig na het vervangen van het dak of de gevel de dakgoten en regenwaterput of -ton om asbesthoudend sediment of slib te verwijderen

- Eenvoudige handelingen: mag via doe-het-zelf of door werknemer(s) met opleidingsattest eenvoudige handelingen  
Let wel op, een toepassing die niet kan verwijderd worden zonder te breken, te beschadigen of scheuren moet verplicht door een erkende asbestverwijderaar verwijderd worden. Roep dan de hulp in van een erkende verwijderaar.

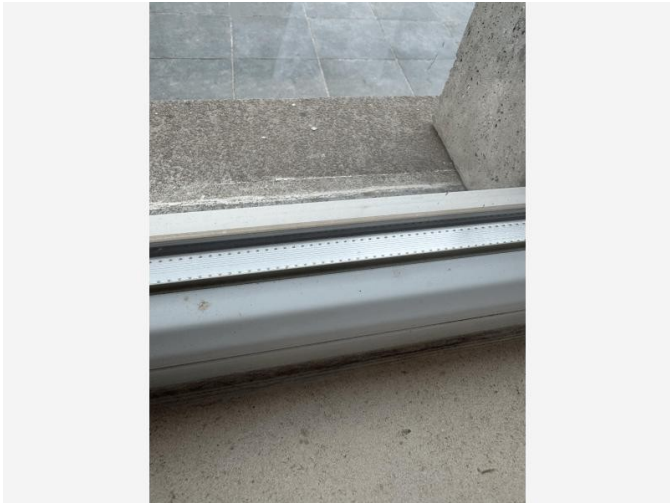
Tijdens de inspectie zijn de ramen grondig gecontroleerd. Er is vastgesteld dat de ramen in de woning volledig afgedicht zijn met elastische kit met in de volledige doorsnede dezelfde kleur. Deze zijn niet-asbestverdacht.

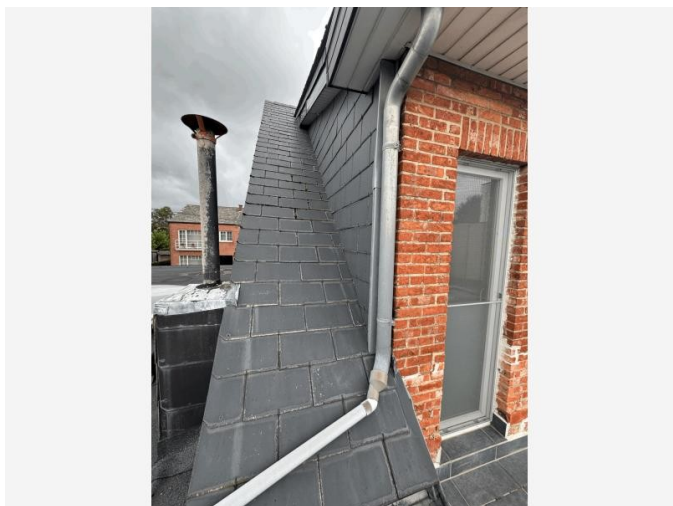
Dak is vernieuwd geweest na 2001. de leien zijn van natuursteen, deze zijn niet-asbestverdacht.

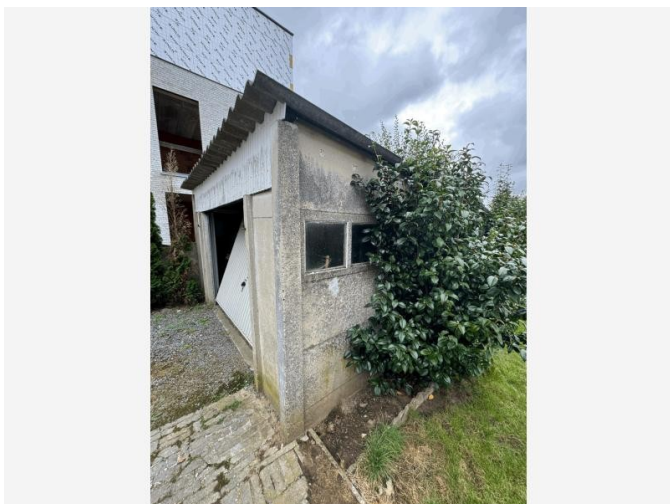
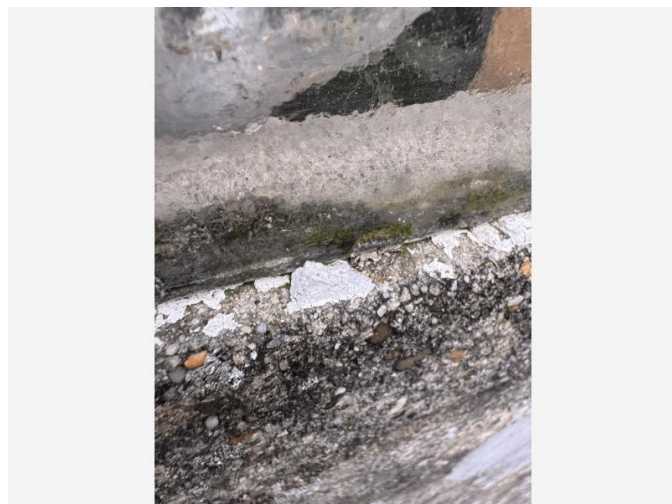
## Fiche 4: Tuinhuis - kit - ramen

### Conclusie

Geen asbest

| # | Type | Referentie | Resultaat |
|---|---|---|---|
| 4.1 | Puntmonster | MM01 | Geen asbest |
