Asbestinventarisatetest

Keizerstraat 21, 8310 Brugge

Attestnummer : 20231011-000503.000

Eindconclusie volgens de wetgeving

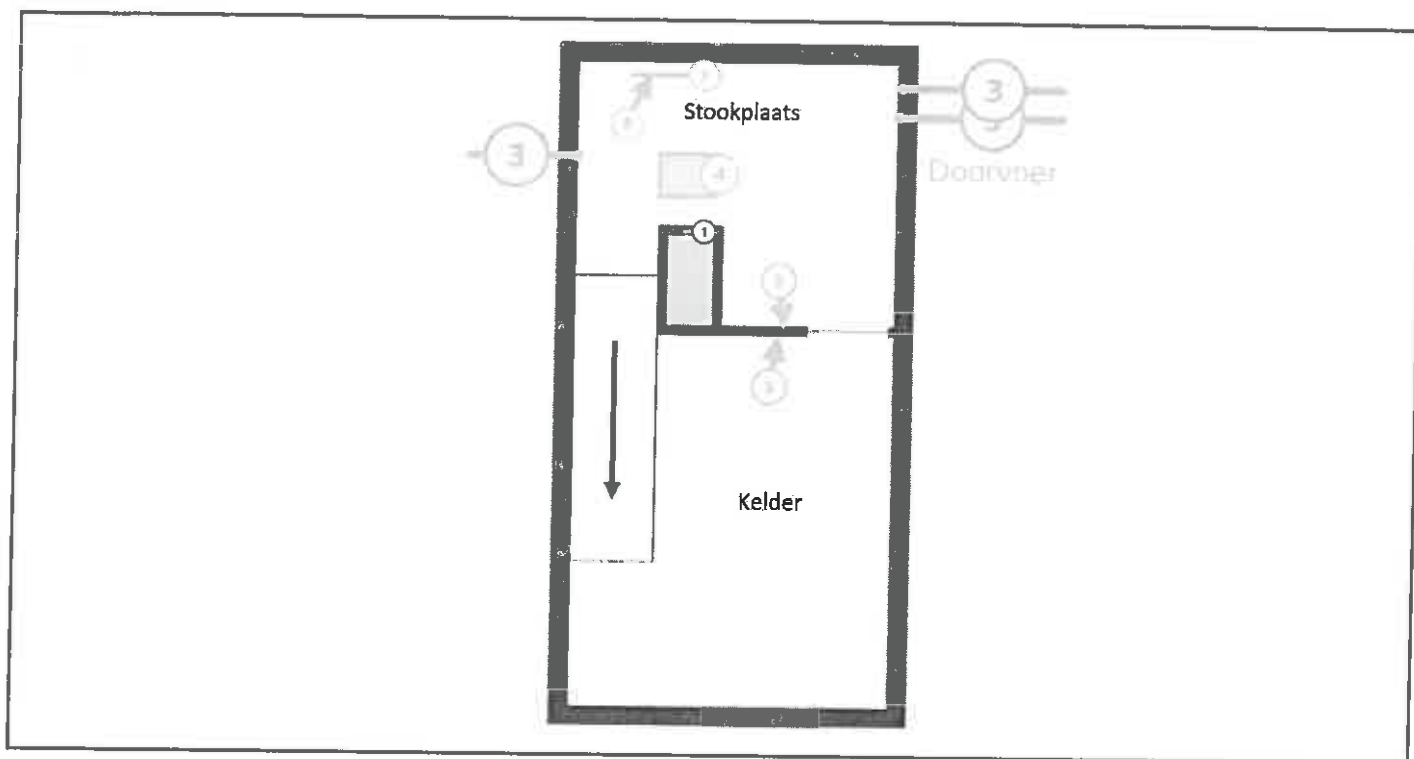
Plan 1.1: Kelder deel 1

Beschrijving	Type	Actie
1. Koord kelder	Asbestmateriaal	Dringend verwijderen
3. Doorvoerbuis kelder	Asbestmateriaal	Zorgvuldig beheren
4. CV-ketel met uitwendige brander kelder	Asbestmateriaal	Zorgvuldig beheren
5. Bakelieten schakel - en voeding elementen	Asbestmateriaal	Zorgvuldig beheren
7. Elektrisch bord kelder	Asbestmateriaal	Zorgvuldig beheren
8. Bakelieten bedieningselementen kelder	Asbestmateriaal	Zorgvuldig beheren

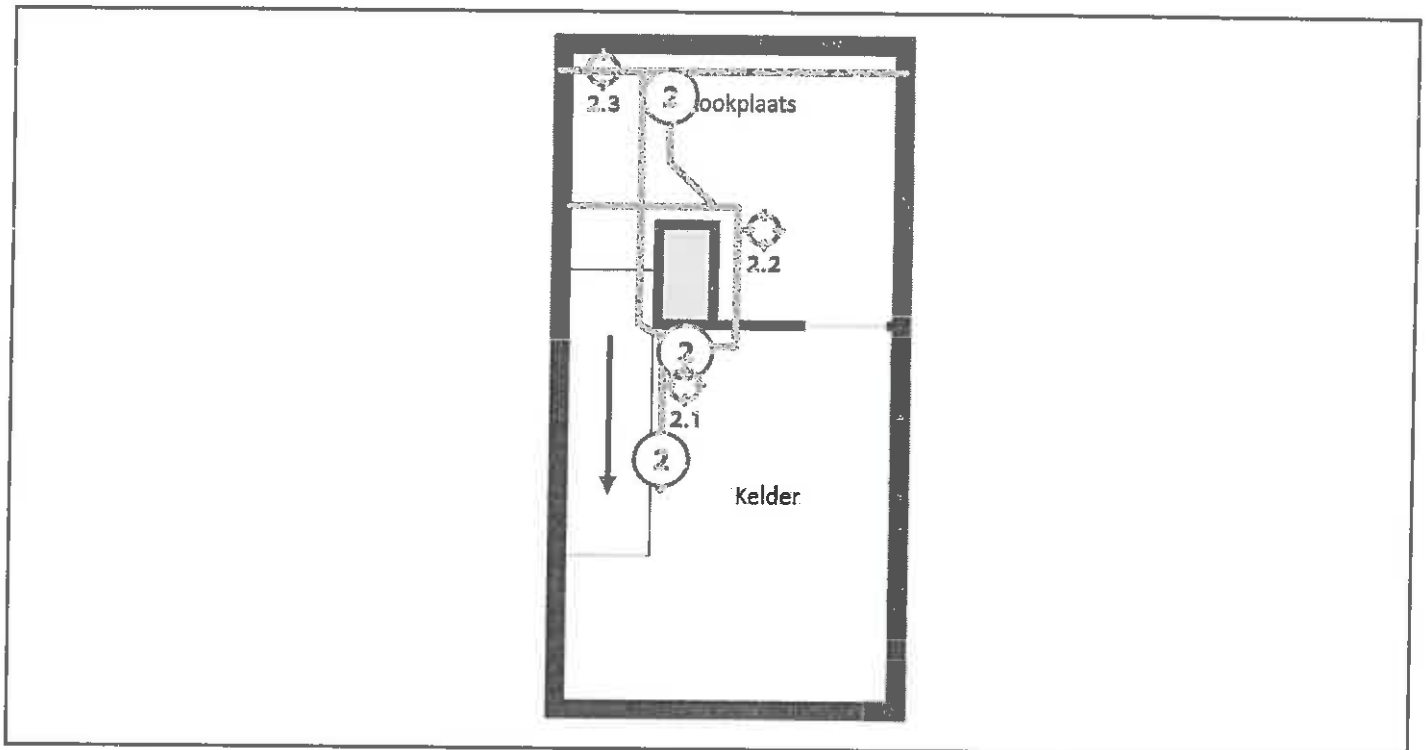
Plan 1.2: Kelder deel 2

Beschrijving	Type	Actie
2. Gipsisolatie kelder	Asbestmateriaal	Verwijderen
2.1 Code: 36 2023-36 Staal 4.1	Mengmonster	-
2.2 Code: 36 2023-36 Staal 4.2	Mengmonster	-
2.3 Code: 36 2023-36 Staal 4.3	Mengmonster	-

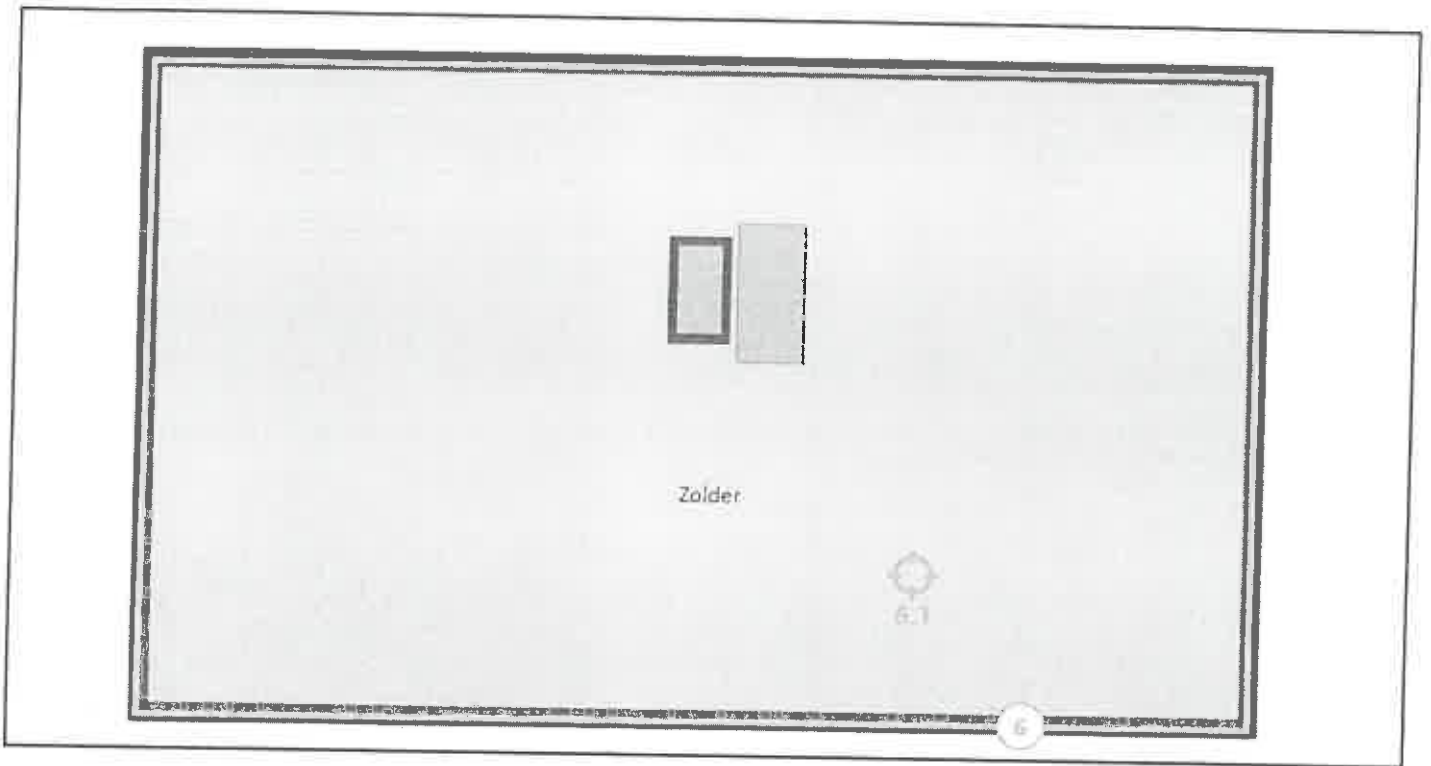
Plan 1.9: Zolder

Beschrijving	Type	Actie
6. Onderdak hoofdgebouw	Asbestmateriaal	Zorgvuldig behandelen
6.1 Code: 36 2023-36 Staal 3	Puntmonster

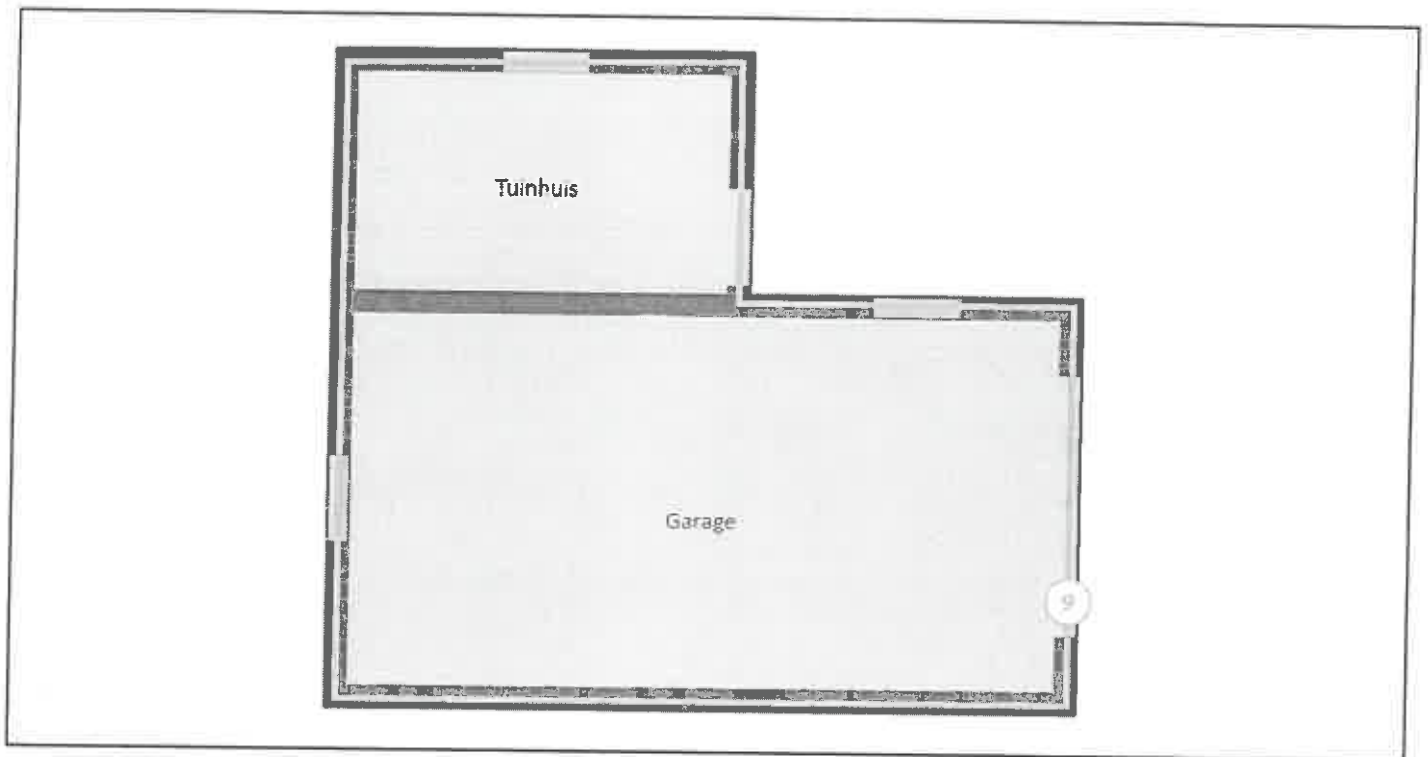
Plan 2.2: Tuinhuis/Garage deel 2

Beschrijving	Type	Actie
9. Onderdak tuinhuis/garage	Asbestmateriaal	zorgvuldig behandelen

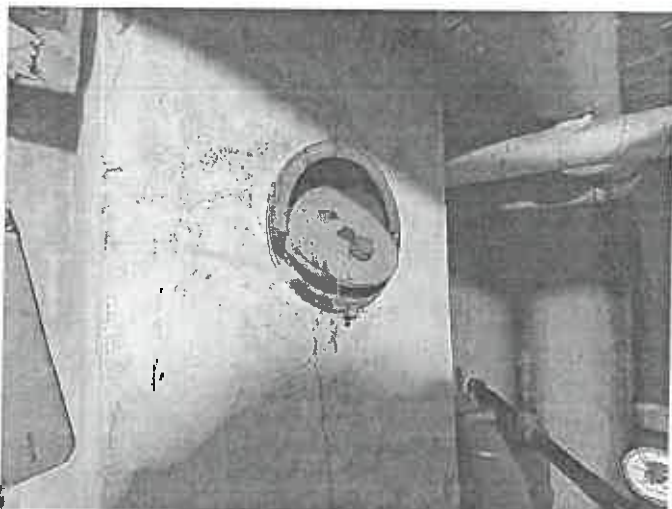
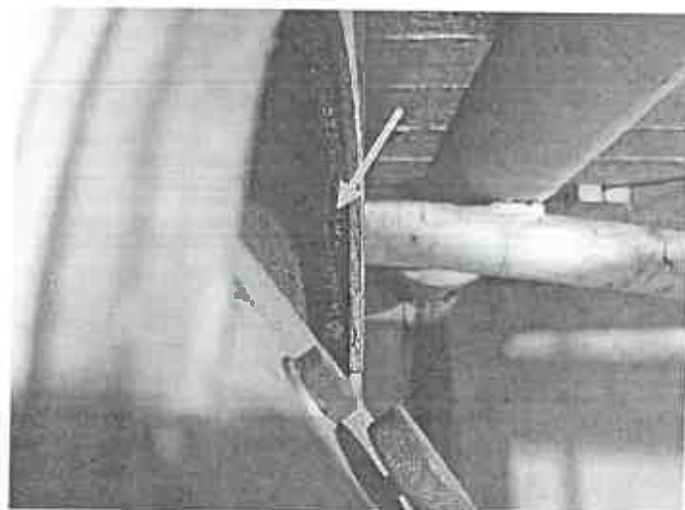
Eindbeoordeling materiaalrisico	Hoog materiaalrisico en/of hoge kans op vezelvrijgave
Opmerking	Het koord diende als afdichting van een vorige aansluiting op een kachel of ketel. Het rookgasafvoerkanaal is mogelijk nog in gebruik voor natuurlijke ventilatie (binnenlucht). het koord heeft duidelijk geen stootvaste afscherming en rafelt al uiteen.

Gebondenheid	Categorie 3: niet-hechtgebonden met weinig of geen matrix
Asbestsoort (vezeltype)	Alleen chrysotiel
Asbestconcentratie	Hoog ($\geq 50\%$)
Afschermingsgraad van het gehele materiaal	Geheel of deels (ook) vrij aan de binnenlucht
Toestand van het materiaal	Zwaar beschadigd, zwaar verweerd

Bevestigingswijze	▪ Geklemd
Identificatiemethode	Vaststelling zonder monstername
Destructieve handeling voor identificatie	Nee
Opmerking	In de kelder van de woning is een afsluitend asbestkoord in een buis gevonden.

Dringend verwijderen

- Scherm in afwachting van verwijdering het asbestmateriaal af van luchtstromingen en verstoring: bijvoorbeeld door het te verpakken, te fixeren, af te dekken, signalisatie - afbakening aan te brengen, ...
- Verwijder dit asbestmateriaal zo snel mogelijk. Volg de toestand goed op.

- Eenvoudige handelingen enkel door erkend asbestverwijderaar
Het koord vertoont aanzienlijke schade, wat het risico op vezelvrijgave tijdens verwijdering vergroot, zelfs als het slechts is ingeklemd.

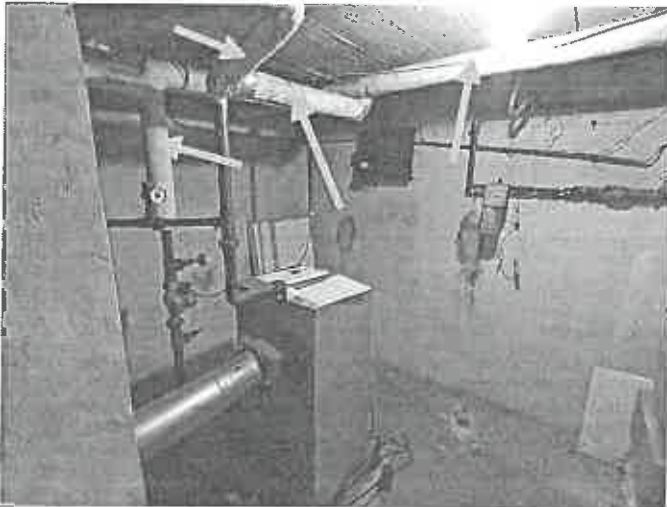
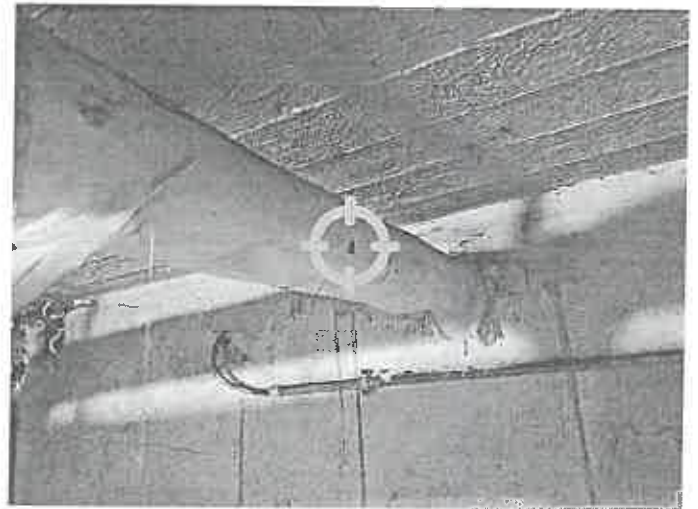
Eindbeoordeling materiaalarisico	Verhoogd materiaalarisico en/of verhoogde kans op vezelvrijgave
Opmerking	Het gips zit nog stevig om de buizen, maar er is duidelijk stofvorming zichtbaar en op sommige plekken komen kleine stukjes los.

Gebondenheid	Categorie 2: niet-hechtgebonden met matrix
Asbestsoort (vezeltype)	Amfibool aanwezig, uitgezonderd crocidoliet
Asbestconcentratie	Hoog ($\geq 50\%$)
Afschermingsgraad van het gehele materiaal	Niet stootvaste afscherming
Toestand van het materiaal	Matig beschadigd, matig verweerd

#	Type	Referentie	Resultaat
2.1	Mengmonster	36 2023-36 Staal 4.1	Amosiet
2.2	Mengmonster	36 2023-36 Staal 4.2	Amosiet
2.3	Mengmonster	36 2023-36 Staal 4.3	Amosiet

Verwijderen

- Verwijder dit asbestmateriaal zo snel mogelijk. Volg de toestand goed op.

- Hermetische zone (erkend asbestverwijderaar)
Het verwijderen van deze asbesttoepassing resulteert in een aanzienlijke afgifte van vezels, en daarom zijn extra speciale voorzorgsmaatregelen nodig.

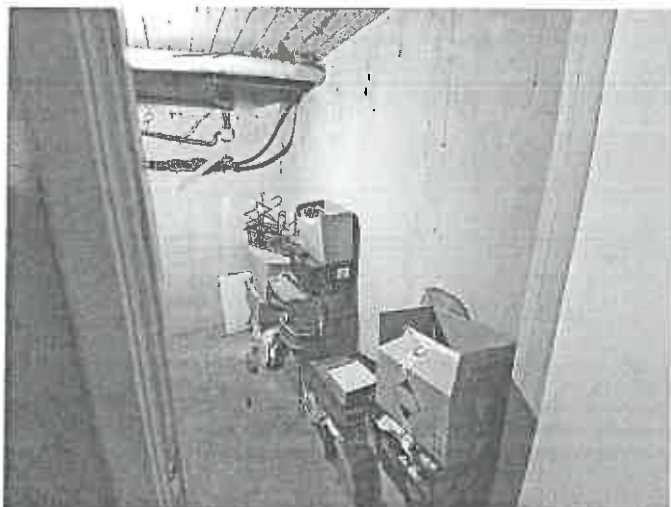
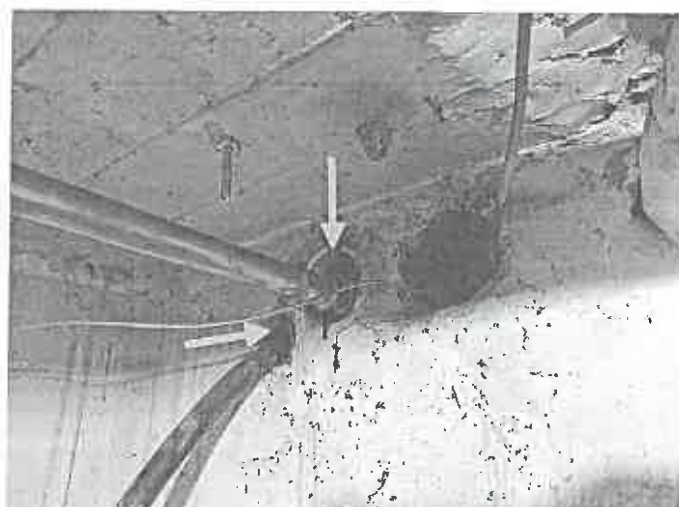
Eindbeoordeling materiaalarisico	Laag materiaalarisico en/of verlaagde kans op vezelvrijgave
----------------------------------	---

Gebondenheid	Categorie 1: hechtgebonden in oorsprong
Asbestsoort (vezeltype)	Crocidoliet aanwezig
Asbestconcentratie	Laag (< 50%)
Afschermingsgraad van het gehele materiaal	Enkel randen niet afgeschermd maar geen contact met binnenluchtstromen
Toestand van het materiaal	Licht beschadigd, licht verweerd. Intact materiaal type Pical – asbestboard of categorie III 'gebondenheid'

Beschrijving	Doorvoerbuis kelder
Omgeving	Binnen
Primaire drager	Fundering-draagstructuur (horizontaal, verticaal)
Asbestmateriaal	Buis, koker, leiding, pijp, doorvoer
Bindmiddel van asbestmateriaal	Cement
Gebondenheid op basis van bindmiddel	Hecht
Hoeveelheid (lengte - omtrek - dikte - aantal)	• 5,00 m - 35,00 cm - 0,90 cm - 3 stuks
Totaal volume	0,047 m ³

- Scherm in afwachting van verwijdering het asbestmateriaal af van luchtstromingen en verstoring bijvoorbeeld door het te verpakken, te fixeren, af te dekken, signalisatie - afbakening aan te brengen, ...
- Zorg voor een veilig beheer en verwijder dit asbestmateriaal wanneer het bij werken eenvoudig bereikbaar wordt. Controleer de toestand jaarlijks op wijzigingen.

- Eenvoudige handelingen: mag via doe-het-zelf of door werknemer(s) met opleidingsattest eenvoudige handelingen
Het wordt aanbevolen om op dit moment de randen van de buizen te bedekken met bijvoorbeeld een houten/metalen plaat die nog steeds ruimte biedt voor interne technische doorvoeren.
- Eenvoudige handelingen: enkel door erkend asbestverwijderaar
Het is bijna onmogelijk om deze doorvoerbuisen volledig te verwijderen zonder schade aan de fundering van de woning te veroorzaken. Als dit toch wordt geprobeerd, is de kans groot dat de buis wordt beschadigd en vezels vrijgeeft.

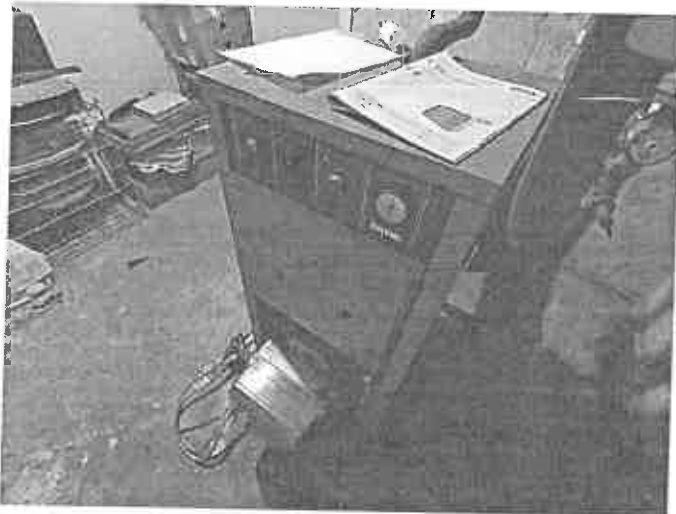
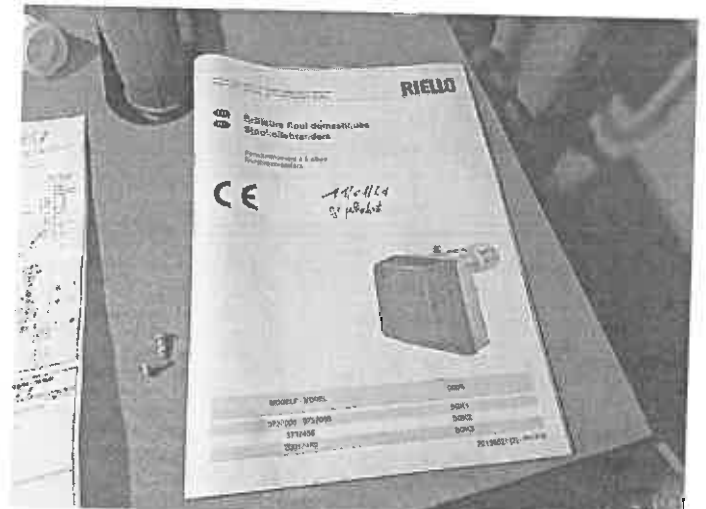
Eindbeoordeling materiaalarisico	Laag materiaalarisico en/of verlaagde kans op vezelvrijgave
Opmerking	De staat van de pakkingen kan niet worden geobserveerd, daarom wordt besloten om deze als 'matig beschadigd' te classificeren.

Gebondenheid	Categorie 2: niet-hechtgebonden met matrix
Asbestsoort (vezeltype)	Crocidoliet aanwezig
Asbestconcentratie	Hoog ($\geq 50\%$)
Afschermingsgraad van het gehele materiaal	Stootvaste afscherming of omkasting
Toestand van het materiaal	Matig beschadigd, matig verweerd

Beschrijving	CV-ketel met uitwendige brander kelder
Omgeving	Binnen
Primaire drager	HVAC infrastructuur en uitrusting
Asbestmateriaal	Pakking, dichting
Bindmiddel van asbestmateriaal	Calciumsilicaat (brandwerend - Pical)
Gebondenheid op basis van bindmiddel	Niet-hechtgebonden
Hoeveelheid (gewicht - aantal)	• 5,00 kg - 1 stuk
Totaal gewicht	5,00 kg

- Zorg voor een veilig beheer. Vermijd het beschadigen van het asbestmateriaal. Controleer de toestand jaarlijks op wijzigingen.

- Eenvoudige handelingen: mag via doe-het-zelf of door werknemer(s) met opleidingsattest eenvoudige handelingen
Het wordt aanbevolen om de ketel in zijn geheel te verwijderen. De ketel kan in grote delen gedemonteerd en verwijderd worden, zodat er geen contact is met de asbesthoudende pakkingen.

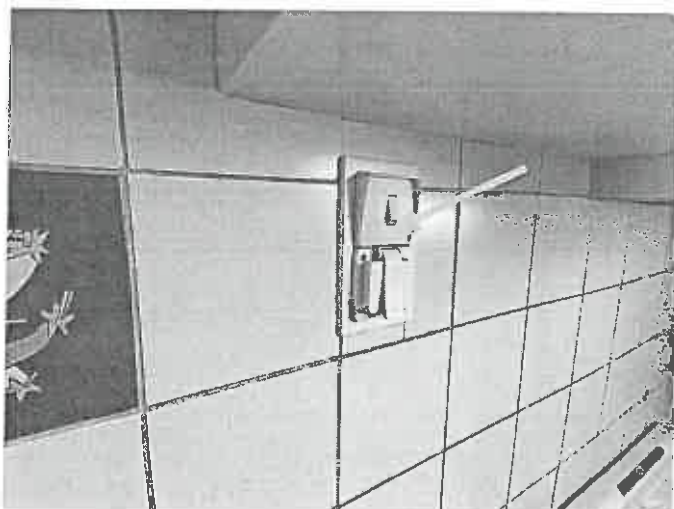
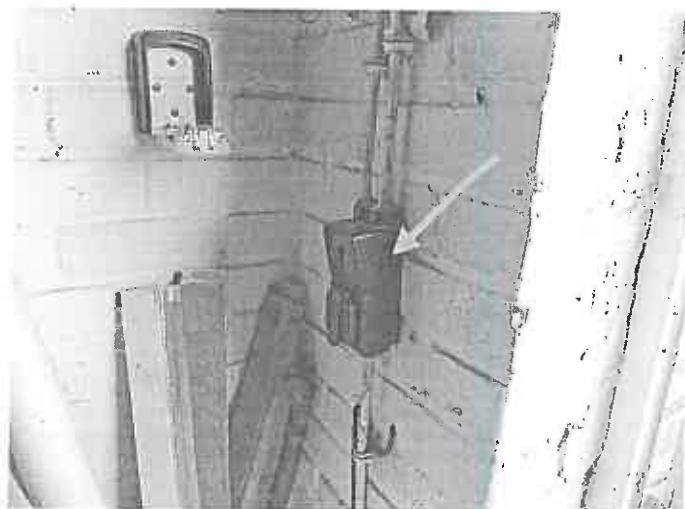
Eindbeoordeling materiaalrisico	Laag materiaalrisico en/of verlaagde kans op vezelvrijgave
Opmerking	Stofvorming aanwezig.

Gebondenheid	Categorie 1: hechtgebonden in oorsprong
Asbestsoort (vezeltype)	Crocidoliet aanwezig
Asbestconcentratie	Laag (< 50%)
Afschermingsgraad van het gehele materiaal	Niet stootvaste afscherming
Toestand van het materiaal	Matig beschadigd, matig verweerd

Beschrijving	Bakelieten schakel - en voeding elementen
Omgeving	Binnen
Primaire drager	Communicatie en elektrische infrastructuur en uitrusting
Asbestmateriaal	Plaat, paneel, tablet - Type Bakeliet
Bindmiddel van asbestmateriaal	Kunststof of -hars
Gebondenheid op basis van bindmiddel	Hecht
Hoeveelheid (oppervlakte - dikte - aantal)	• 1,50 m ² - 7,00 cm - 1 stuk
Totaal volume	0,105 m ³

- Zorg voor een veilig beheer. Vermijd het beschadigen van het asbestmateriaal. Controleer de toestand jaarlijks op wijzigingen.

- Eenvoudige handelingen mag via doe-het-zelf of door werknemer(s) met opleidingsattest eenvoudige handelingen
Het is eenvoudig om deze bakelieten toepassingen te verwijderen. Tijdens het losdraaien van deze elementen is het risico op blootstelling aan vezels zeer laag. We raden echter altijd aan om deze elementen te laten verwijderen door iemand met kennis van elektriciteit.

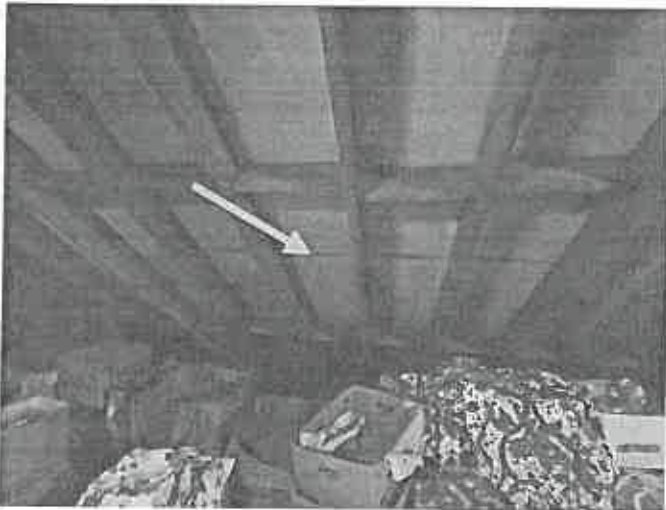
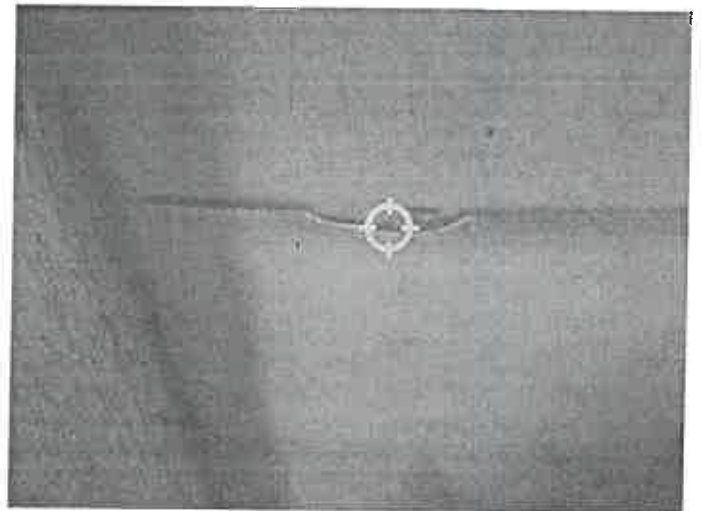
Eindbeoordeling materiaalrisico	Laag materiaalrisico en/of verlaagde kans op vezelvrijgave
Opmerking	Het materiaal behoudt nog steeds zijn sterkte, maar vertoont op bepaalde plaatsen putvorming.

Gebondenheid	Categorie 1: hechtgebonden in oorsprong
Asbestsoort (vezeltype)	Alleen chrysotiel
Asbestconcentratie	Laag (< 50%)
Afschermingsgraad van het gehele materiaal	Niet stootvaste afscherming
Toestand van het materiaal	Matig beschadigd, matig verweerd

#	Type	Referentie	Resultaat
6.1	Puntmonster	36 2023-36 Staal 3	Chrysotiel

Beschrijving	Onderdak hoofdgebouw
Omgeving	Binnen
Primaire drager	Schuin dak
Asbestmateriaal	Plaat, paneel, tablet - Type Menuiserite

- Zorg voor een veilig beheer. Vermijd het beschadigen van het asbestmateriaal. Controleer de toestand jaarlijks op wijzigingen.

- Eenvoudige handelingen mag via doe-het-zelf of door werknemer(s) met opleidingsattest eenvoudige handelingen
Op het eerste zicht is het moeilijk waar te nemen of de platen genageld of geschroefd zijn. Bij het wegnemen van de dakpannen kunnen de platen eventueel met traag draaiend (handmatig) gereedschap gedemonteerd worden. Zo blijft de kans op vezelvrijgave miniem.
- Eenvoudige handelingen enkel door erkend asbestverwijderaar
Mocht het plaatmateriaal vastgenageld zijn, is het moeilijker deze te verwijderen zonder het materiaal te breken. Hierdoor wordt dan eerder aangeraden dit te laten doen door iemand met de gepaste expertise.

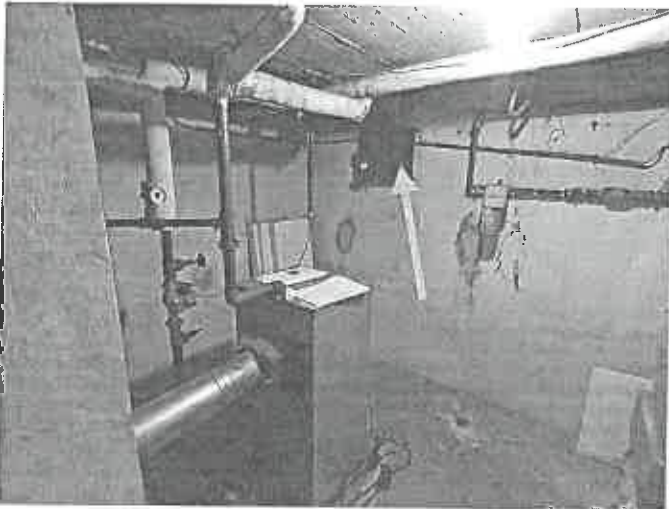
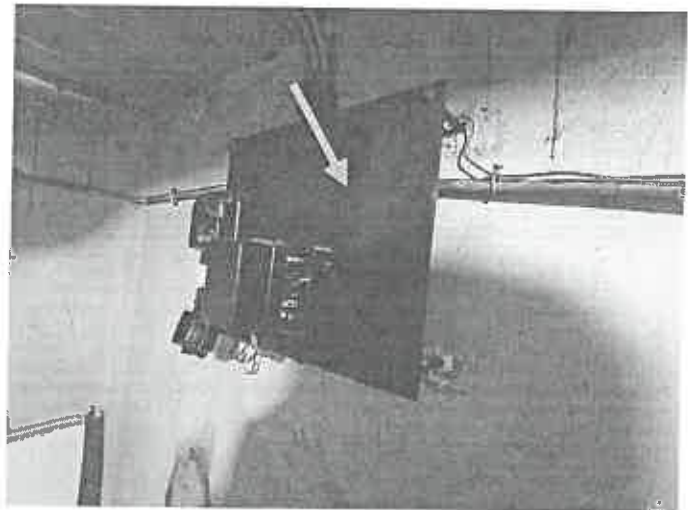
Beschrijving	Elektrisch bord kelder
Omgeving	Binnen
Primaire drager	Binnenwand
Asbestmateriaal	Plaat, paneel, tablet - Type Massal
Bindmiddel van asbestmateriaal	Cement
Gebondenheid op basis van bindmiddel	Hecht
Hoeveelheid (oppervlakte - dikte - aantal)	• 0,50 m ² - 1,00 cm - 1 stuk

Totaal volume	0,005 m ³
Eenvoudig bereikbaar	Ja
Bevestigingswijze	• Geschroefd
Identificatiemethode	Vaststelling zonder monstername
Destructieve handeling voor identificatie	Nee
Opmerking	Er is een verdacht (geschilderd) paneel waargenomen dat fungeert als een elektrisch steunpaneel voor een elektrische (bakelieten) sturing. Wanneer het paneel wordt aangeraakt, produceert het een glasachtig geluid, wat voldoende reden is om te vermoeden dat het om een asbestverdacht (Massal) paneel gaat.

- Zorg voor een veilig beheer. Vermijd het beschadigen van het asbestmateriaal. Controleer de toestand jaarlijks op wijzigingen.

- Eenvoudige handelingen: mag via doe-het-zelf of door werknemer(s) met opleidingsattest eenvoudige handelingen. Het paneel kan men makkelijk uit de muur schroeven. De vezelvrijgave zou hierbij zeer beperkt zijn.

Aangezien het paneel deel uitmaakt van een elektrische installatie, kan demontage mogelijk wat gecompliceerder zijn. Daarom wordt aanbevolen dit te laten uitvoeren door iemand met de benodigde elektrische expertise.

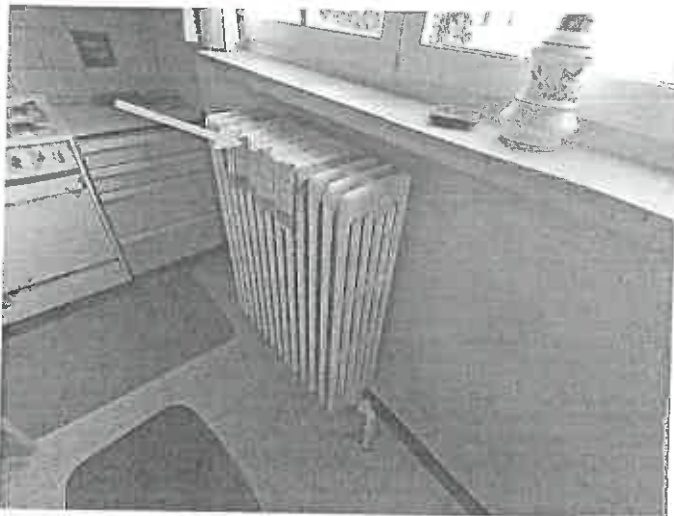
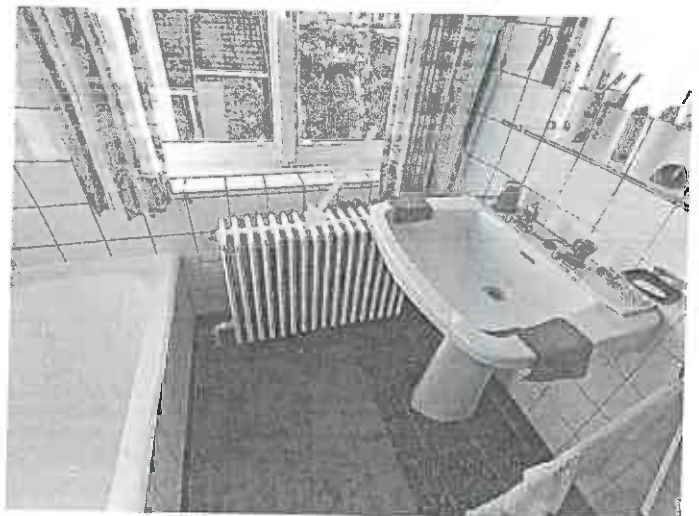
Fiche 10: Dichtingen kolomradiators

Eenvoudig bereikbaar	Nee <ul style="list-style-type: none"> Het asbestmateriaal is bedekt (uitgezonderd laag verf, coating, behang, kunststof, textiel) en het wegnemen van het bedekkende materiaal kan niet zonder het bedekkende materiaal te beschadigen.
Bevestigingswijze	<ul style="list-style-type: none"> Geklemd Onbekend
Identificatiemethode	Vaststelling zonder monstername
Destructieve handeling voor identificatie	Nee
Opmerking	Tussen de kolommen van dit type radiatoren (kolomradiatoren) zijn dichtingen uit asbest aanwezig.

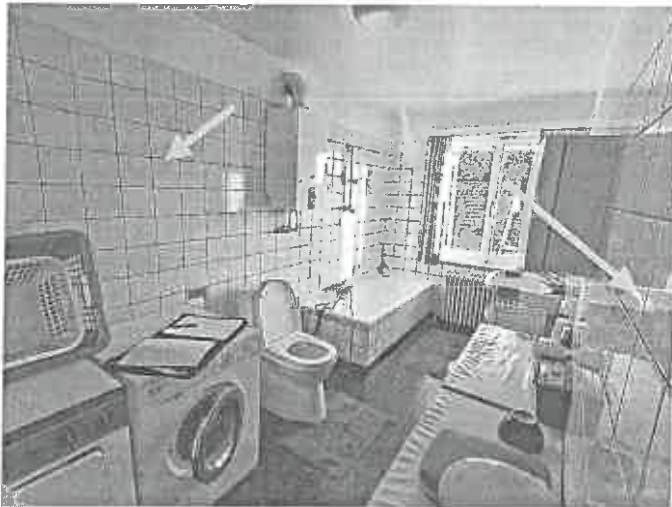
Er is een redelijk vermoeden dat in de badkamer asbesthoudende lijm is gebruikt om de faiencetegels te bevestigen.

Identificatiemethode	Redelijk vermoeden
Primaire drager	Binnenwand
(Asbest)materiaal	In-situ afwerkingslagen - Lijm laag
Bindmiddel	Cement
Gebondenheid bindmiddel	Hecht
