Asbestinventarisatetest

Sint-Godardusstraat 28, 1730 Asse

Attestnummer : 20240409-000008.001

Uitgegeven op : 09.04.2024

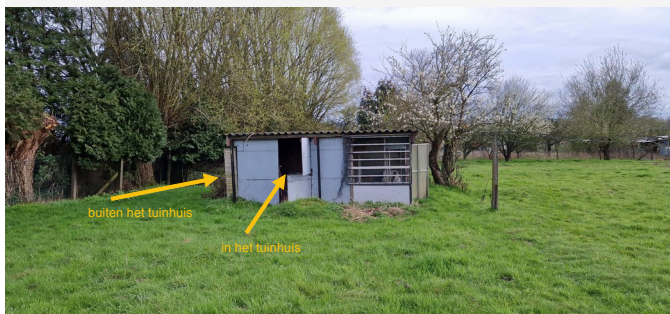
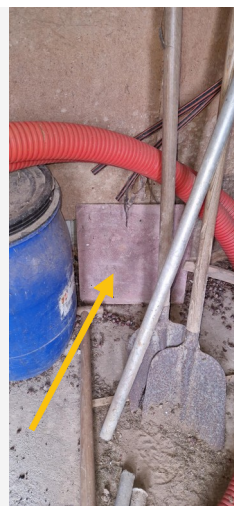
Fiche 1: Afval rond tuinhuis 1

Beschrijving	Afval rond tuinhuis 1
Type afvalstof	Betreft stock-voorraad of gedemonteerde asbestmaterialen
Aanwezige resten	Stukken leien - asbestcementplaat verspreid in en buiten het tuinhuis
Omgeving	Buiten
Primaire drager	Bodem
Asbestmaterialen	<ul style="list-style-type: none">Dak- en gevelbekleding - Lei, shingle
Bindmiddel van asbestmateriaal	Cement
Gebondenheid op basis van bindmiddel	Hecht
Hoeveelheid (gewicht - aantal)	<ul style="list-style-type: none">20,00 kg - 1 stuk
Totaal gewicht	20,00 kg
Eenvoudig bereikbaar	Ja
Identificatiemethode	Vaststelling zonder monsternamen
Opmerking	Hoeveelheid is inschatting

- Verwijder het asbestafval.

- Eenvoudige handelingen: mag via doe-het-zelf of door werknemer(s) met opleidingsattest eenvoudige handelingen
Dit afval kan verwijderd worden door de doe-het-zelver. Draag de nodige PBM's ter bescherming.
De platen niet breken of beschadigen.
Vooraf voldoende fixeren met water bv, om stofvorming te voorkomen.

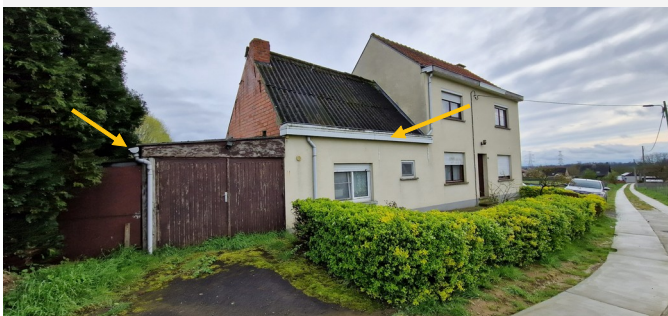
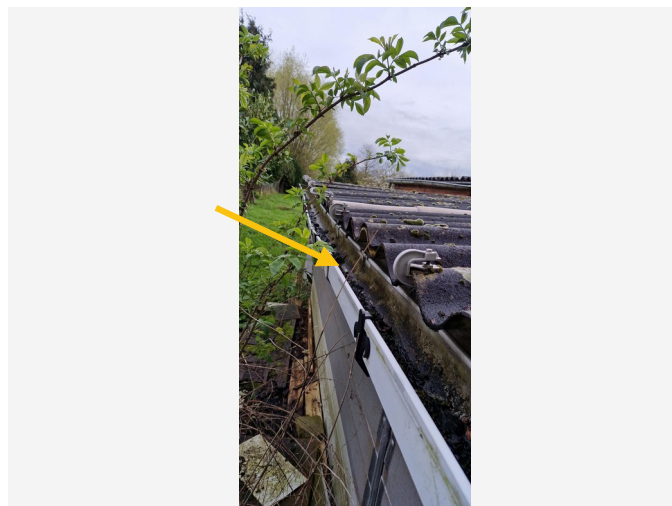
Fiche 2: slib in de dakgoten

Beschrijving	slib in de dakgoten
Type afvalstof	Betreft resten (contaminatie) van verwerking of beschadiging
Type resten (contaminatie)	<ul style="list-style-type: none"> Stof, deeltjes < 4 mm, flinters, gruis (vermengd in materiaal)
Besmette materialen	<ul style="list-style-type: none"> Sediment (dakgoot, afvoerbuïs, regenwaterput, ...)
Bron van de resten	Golfplaten
Omgeving	Buiten
Primaire drager	Infrastructuur hemelwater (opvang en afvoer)
Gebondenheid resten	Niet hecht
Hoeveelheid (gewicht - aantal)	<ul style="list-style-type: none"> 30,00 kg - 1 stuk
Totaal gewicht	30,00 kg
Eenvoudig bereikbaar	Ja
Identificatiemethode	Vaststelling zonder monstername
Opmerking	<p>Verschillende dakgoten aanwezig op het terrein die water opvangen vanaf de golfplaten, vele zijn ook beschadigd/versleten.</p> <p>Aan de tuinhuisen op de weide zijn ook regenwatertonnen aanwezig, ook daarin bevindt zich asbestverdacht slib.</p>

- Verwijder het asbestafval.

- Eenvoudige handelingen: mag via doe-het-zelf of door werknemer(s) met opleidingsattest eenvoudige handelingen
De goot kan uitgekuist worden door de doe het zelver. Eerst het afval goed bevochtigen, of bv na een regenbui.
Draag de nodige PBM's

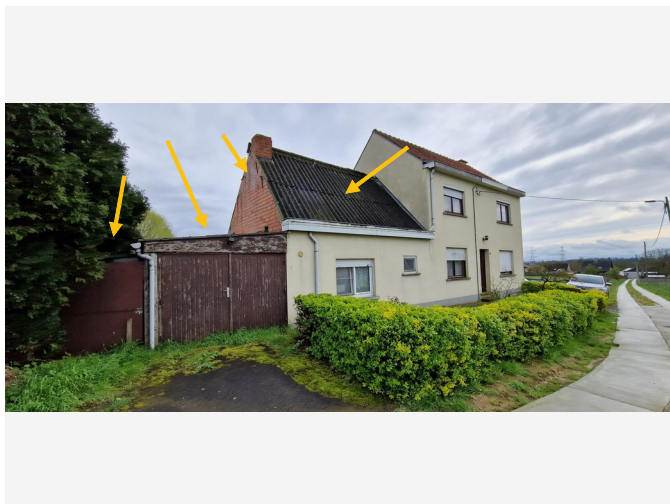
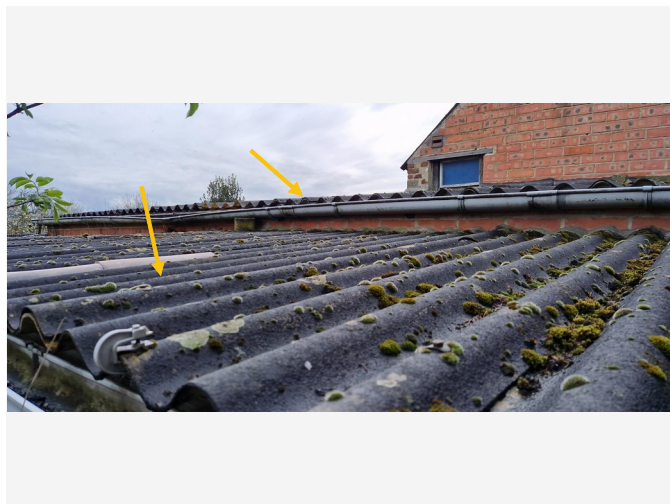
Eindbeoordeling materiaalrisico	Hoog materiaalrisico en/of hoge kans op vezelvrijgave
---------------------------------	---

Gebondenheid	Categorie 1: hechtgebonden in oorsprong
Asbestsoort (vezeltype)	Crocidoliet aanwezig
Asbestconcentratie	Laag (< 50%)
Afschermingsgraad van het gehele materiaal	Geheel of deels (ook) vrij aan de binnenlucht
Toestand van het materiaal	Matig beschadigd, matig verweerd

Beschrijving	Golfplaten
Omgeving	Grenst aan binnen- en buitenlucht
Primaire drager	Schuin dak
Asbestmateriaal	Dak- en gevelbekleding - Golfplaat

Bindmiddel van asbestmateriaal	Cement
Gebondenheid op basis van bindmiddel	Hecht
Hoeveelheid (oppervlakte - aantal)	<ul style="list-style-type: none"> • 152,00 m² - 1 stuk
Totale oppervlakte	152,00 m ²
Eenvoudig bereikbaar	Ja
Bevestigingswijze	<ul style="list-style-type: none"> • Geschroefd
Identificatiemethode	Vaststelling zonder monstername
Destructieve handeling voor identificatie	Nee
Opmerking	inclusief de nokstukken van het zadeldak

- Verwijder dit asbestmateriaal zo snel mogelijk. Volg de toestand goed op.
- Hemelwater dat afspoelt van asbestcement daken of gevels kan asbestdeeltjes bevatten. Gebruik het enkel voor gesloten circuits (bv. spoelen toiletten). Reinig na het vervangen van het dak of de gevel de dakgoten en regenwaterput of -ton om asbesthoudend sediment of slib te verwijderen

- Eenvoudige handelingen: mag via doe-het-zelf of door werknemer(s) met opleidingsattest eenvoudige handelingen
Golfplaten kunnen verwijderd worden met eenvoudige handelingen. De platen voldoende fixeren/bevochtigen zodoende er geen vezels vrijkomen. De nodige PBM's dragen ter bescherming
De platen niet breken, niet slijpen of schuren op de platen.
Enkel traagdraaiend gereedschap gebruiken om de platen los te vijzen (handgereedschap)

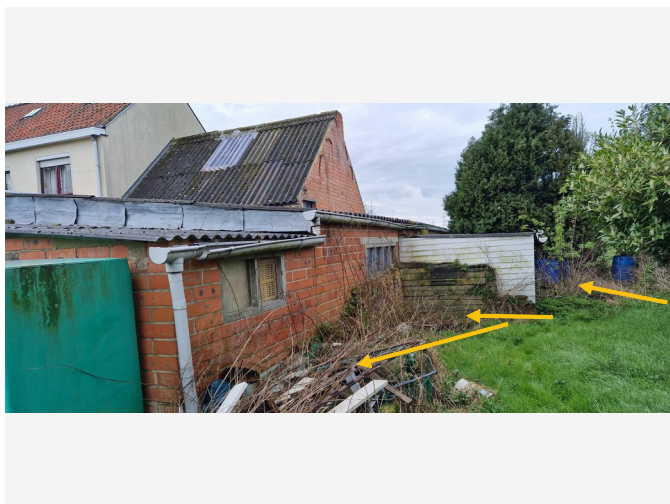
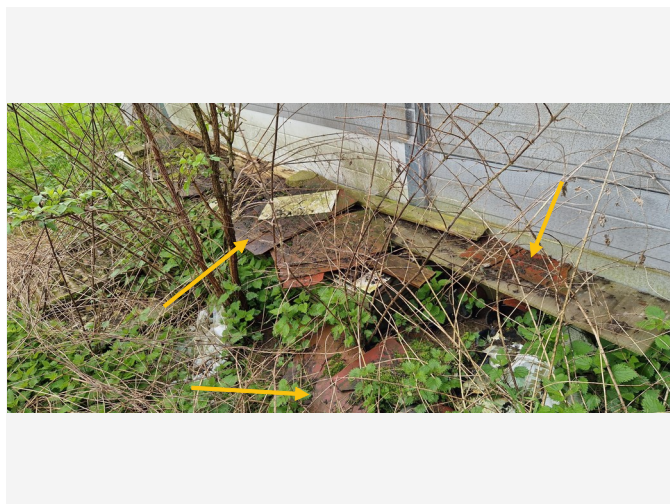
Beschrijving	Afval naast de garage - houtopslag
Type afvalstof	Betreft stock-voorraad of gedemonteerde asbestmaterialen
Aanwezige resten	Stukken plaat verspreid romdom de garage en houtopslag
Omgeving	Buiten
Primaire drager	Bodem
Asbestmaterialen	<ul style="list-style-type: none">Dak- en gevelbekleding - Lei, shingleDak- en gevelbekleding - Plaat
Bindmiddel van asbestmateriaal	Cement
Gebondenheid op basis van bindmiddel	Hecht
Hoeveelheid (gewicht - aantal)	<ul style="list-style-type: none">100,00 kg - 1 stuk
Totaal gewicht	100,00 kg
Eenvoudig bereikbaar	Ja
Identificatiemethode	Vaststelling zonder monsternamen
Opmerking	Hoeveelheid is grove inschatting. Stukken leien - menuiserieplaten vermengd met ander afval op de grond.

- Verwijder het asbestafval.

- Eenvoudige handelingen: mag via doe-het-zelf of door werknemer(s) met opleidingsattest eenvoudige handelingen
Dit afval kan verwijderd worden door de doe-het-zelver. Draag de nodige PBM's ter bescherming.
De platen niet breken of beschadigen.
Vooraf voldoende fixeren met water bv, om stofvorming te voorkomen.

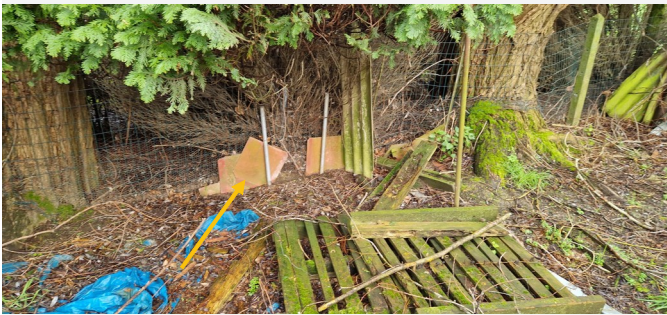
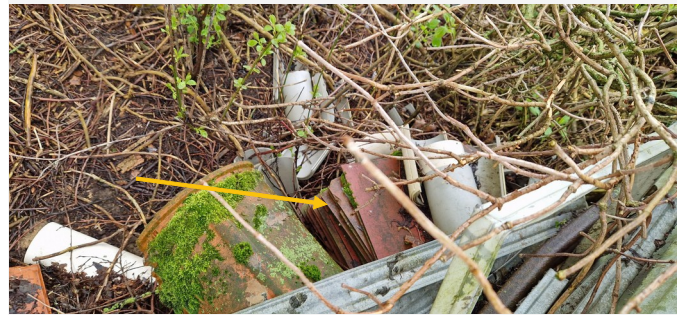
Beschrijving	Afval op de achterkant van de weide
Type afvalstof	Betreft stock-voorraad of gedemonteerde asbestmaterialen
Aanwezige resten	verspeid over de weide achteraan verschillende stukken en resten van asbestcementplaat. overschotten/stock van leien ed.
Omgeving	Buiten
Primaire drager	Bodem
Asbestmaterialen	<ul style="list-style-type: none">• Dak- en gevelbekleding - Lei, shingle• Dak- en gevelbekleding - Plaat
Bindmiddel van asbestmateriaal	Cement
Gebondenheid op basis van bindmiddel	Hecht
Hoeveelheid (gewicht - aantal)	<ul style="list-style-type: none">• 300,00 kg - 1 stuk
Totaal gewicht	300,00 kg
Eenvoudig bereikbaar	Ja
Identificatiemethode	Vaststelling zonder monstername
Opmerking	Verspreid over de weide achteraan.

- Verwijder het asbestafval.

- Eenvoudige handelingen: mag via doe-het-zelf of door werknemer(s) met opleidingsattest eenvoudige handelingen
Dit afval kan verwijderd worden door de doe-het-zelver. Draag de nodige PBM's ter bescherming.
De platen niet breken of beschadigen.
Vooraf voldoende fixeren met water bv, om stofvorming te voorkomen.

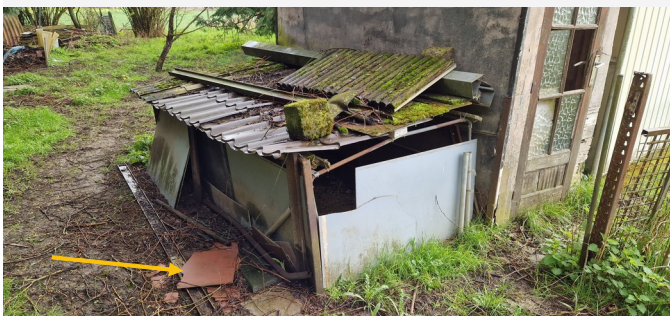
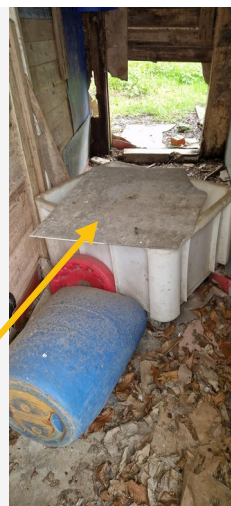
Fiche 6: Afval rondom tuinhuis 2

Beschrijving	Afval rondom tuinhuis 2
Type afvalstof	Betreft stock-voorraad of gedemonteerde asbestmaterialen
Aanwezige resten	Verspreid in en rond het tuinhuis liggen stukken leien en asbestcementplaat verspreid. Beschadigde stukken op de grond.
Omgeving	Buiten
Primaire drager	Bodem
Asbestmaterialen	<ul style="list-style-type: none">• Dak- en gevelbekleding - Lei, shingle• Dak- en gevelbekleding - Plaat
Bindmiddel van asbestmateriaal	Cement
Gebondenheid op basis van bindmiddel	Hecht
Hoeveelheid (gewicht - aantal)	<ul style="list-style-type: none">• 100,00 kg - 1 stuk
Totaal gewicht	100,00 kg
Eenvoudig bereikbaar	Ja
Identificatiemethode	Vaststelling zonder monsternamen
Opmerking	Hoeveelheid is inschatting. Vele stukken verschillende asbestcementplaat liggen verspreid in en rondom het tuinhuis.

- Verwijder het asbestafval.

- Eenvoudige handelingen: mag via doe-het-zelf of door werknemer(s) met opleidingsattest eenvoudige handelingen
Dit afval kan verwijderd worden door de doe-het-zelver. Draag de nodige PBM's ter bescherming.
De platen niet breken of beschadigen.
Vooraf voldoende fixeren met water bv, om stofvorming te voorkomen.

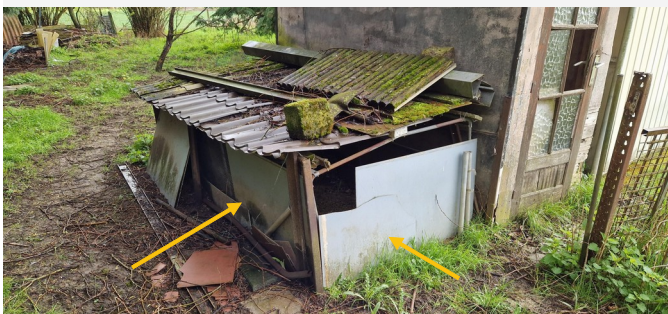
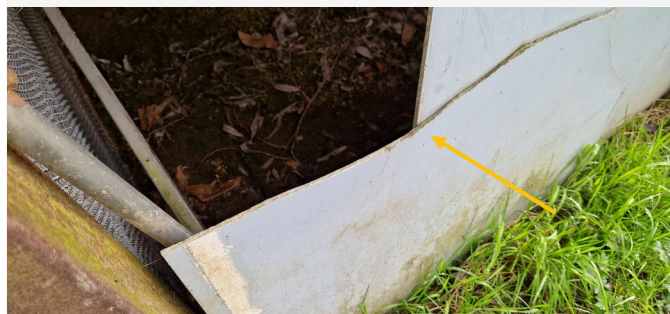
Eindbeoordeling materiaalrisico	Verhoogd materiaalrisico en/of verhoogde kans op vezelvrijgave
---------------------------------	--

Gebondenheid	Categorie 1: hechtgebonden in oorsprong
Asbestsoort (vezeltype)	Crocidoliet aanwezig
Asbestconcentratie	Laag (< 50%)
Afschermingsgraad van het gehele materiaal	Geheel of deels vrij aan de buitenlucht
Toestand van het materiaal	Matig beschadigd, matig verweerd

Beschrijving	afboording
Omgeving	Buiten
Primaire drager	Afboording, omheining...
Asbestmateriaal	Plaat, paneel, tablet - Geëmailleerd, type Glasal
Bindmiddel van asbestmateriaal	Cement
Gebondenheid op basis van bindmiddel	Hecht
Hoeveelheid (oppervlakte - dikte - aantal)	• 2,00 m ² - 0,50 cm - 1 stuk
Totaal volume	0,01 m ³
Eenvoudig bereikbaar	Ja
Bevestigingswijze	• Los (al dan niet bedekt)
Identificatiemethode	Vaststelling zonder monsternamen

Destructieve handeling voor identificatie	Nee
Opmerking	Afboording tegen de grond op de hoek aan het tuinhuis

- Verwijder dit asbestmateriaal zo snel mogelijk. Volg de toestand goed op.

- Eenvoudige handelingen: mag via doe-het-zelf of door werknemer(s) met opleidingsattest eenvoudige handelingen
Deze platen kunnen verwijderd worden door de doe-het-zelver. Draag de nodige PBM's ter bescherming.
De platen niet breken of beschadigen.
Vooraf voldoende fixeren met water bv, om stofvorming te voorkomen.

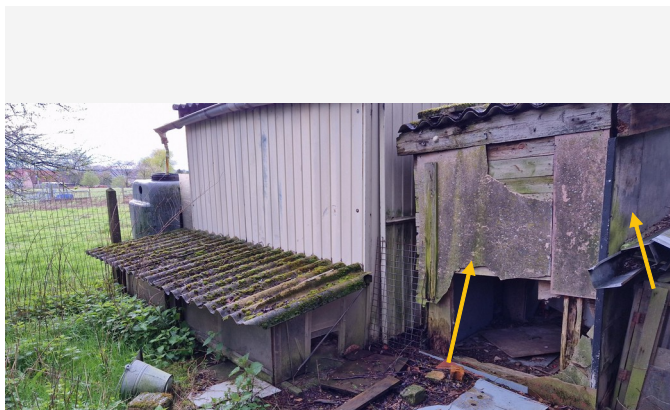
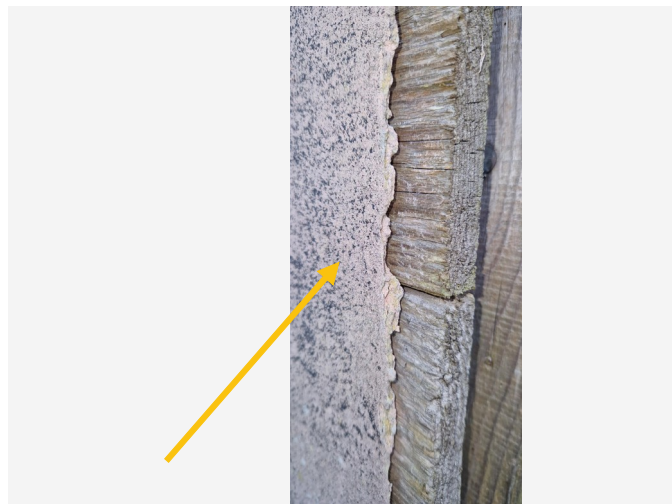
Eindbeoordeling materiaalrisico	Verhoogd materiaalrisico en/of verhoogde kans op vezelvrijgave
---------------------------------	--

Beschrijving	Menuiserite afscherming
Omgeving	Buiten
Primaire drager	Wand buitenschil
Asbestmateriaal	Plaat, paneel, tablet - Type Menuiserite
Bindmiddel van asbestmateriaal	Cement
Gebondenheid op basis van bindmiddel	Hecht
Hoeveelheid (oppervlakte - dikte - aantal)	• 8,00 m ² - 0,50 cm - 1 stuk
Totaal volume	0,04 m ³
Eenvoudig bereikbaar	Ja

Bevestigingswijze	• Genageld, geniet
Identificatiemethode	Vaststelling zonder monstername
Destructieve handeling voor identificatie	Nee

- Verwijder dit asbestmateriaal zo snel mogelijk. Volg de toestand goed op.
- Hemelwater dat afspoelt van asbestcement daken of gevels kan asbestdeeltjes bevatten. Gebruik het enkel voor gesloten circuits (bv. spoelen toiletten). Reinig na het vervangen van het dak of de gevel de dakgoten en regenwaterput of -ton om asbesthoudend sediment of slib te verwijderen

- Eenvoudige handelingen: mag via doe-het-zelf of door werknemer(s) met opleidingsattest eenvoudige handelingen
Deze platen kunnen verwijderd worden door de doe-het-zelver. Draag de nodige PBM's ter bescherming.
De platen niet breken of beschadigen.
Vooraf voldoende fixeren met water bv, om stofvorming te voorkomen.

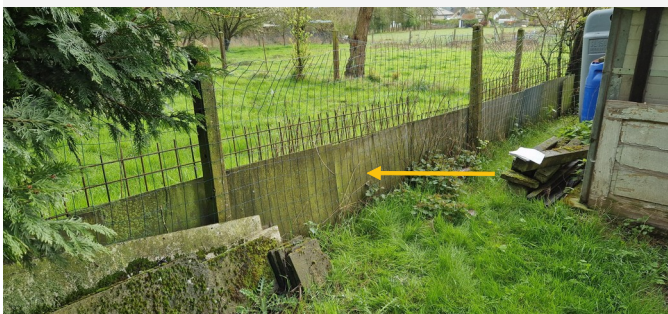
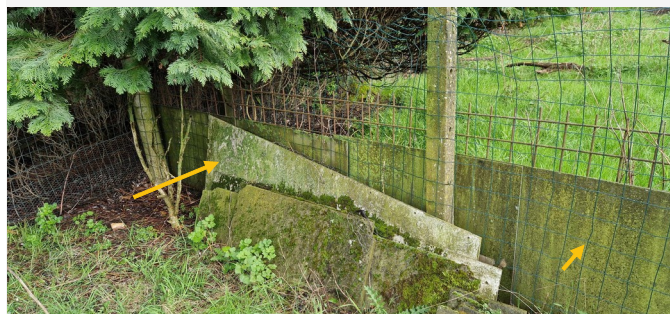
Beschrijving	Afboording aan weide
Omgeving	Buiten
Primaire drager	Wand vrijstaand (scheidingsmuur, ...)
Asbestmateriaal	Plaat, paneel, tablet - Type Menuiserite
Bindmiddel van asbestmateriaal	Cement
Gebondenheid op basis van bindmiddel	Hecht
Hoeveelheid (oppervlakte - dikte - aantal)	• 7,00 m ² - 1,00 cm - 1 stuk
Totaal volume	0,07 m ³
Eenvoudig bereikbaar	Ja
Bevestigingswijze	• Los (al dan niet bedekt)
Identificatiemethode	Vaststelling zonder monsternamen

Destructieve handeling voor identificatie	Nee
Opmerking	Asbestcementplaat gebruikt als afboording tegen de draad

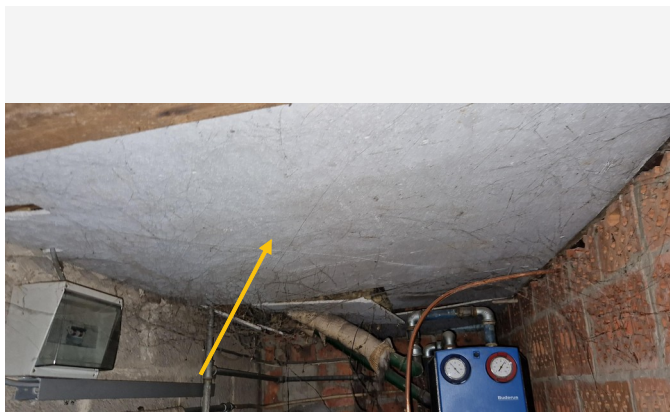
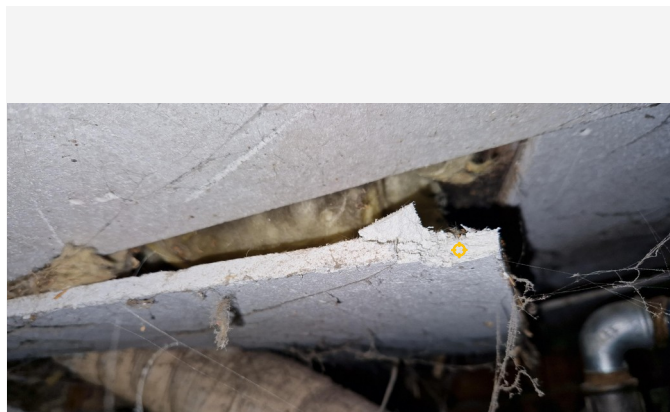
Beschrijving	Picalplaat tegen plafond
Omgeving	Binnen
Primaire drager	Plafond
Asbestmateriaal	Plaat, paneel, tablet - Type Pical
Bindmiddel van asbestmateriaal	Calciumsilicaat (brandwerend - Pical)
Gebondenheid op basis van bindmiddel	Niet-hechtgebonden
Hoeveelheid (oppervlakte - dikte - aantal)	• 3,60 m ² - 2,00 cm - 1 stuk

Totaal volume	0,072 m ³
Eenvoudig bereikbaar	Ja
Bevestigingswijze	<ul style="list-style-type: none">• Geschroefd• Genageld, geniet
Identificatiemethode	Vaststelling met monstername
Destructieve handeling voor identificatie	Nee

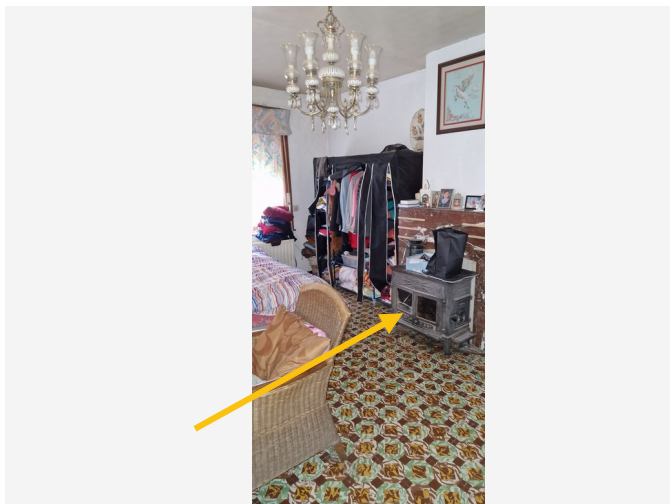
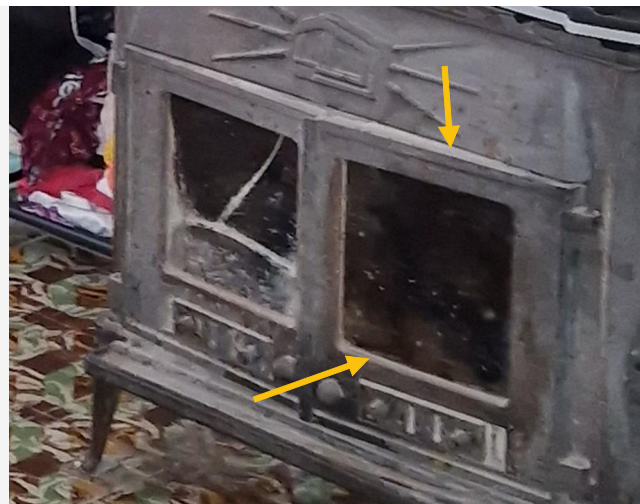
Beschrijving	Koord in kachel
Omgeving	Binnen
Primaire drager	HVAC infrastructuur en uitrusting
Asbestmateriaal	Koord, lint, band, strip
Bindmiddel van asbestmateriaal	Weinig of geen bindmiddel (textiel, bevloking, ...)
Gebondenheid op basis van bindmiddel	Niet-hechtgebonden

Hoeveelheid (lengte - omtrek - aantal)	• 1,50 m - 2,00 cm - 1 stuk
Totale oppervlakte	0,03 m ²
Eenvoudig bereikbaar	Ja
Bevestigingswijze	• Geklemd
Identificatiemethode	Vaststelling zonder monstername
Destructieve handeling voor identificatie	Nee
Opmerking	Afsluitkoord van de deur + tussen het glas en de kader

- Eenvoudige handelingen: mag via doe-het-zelf of door werknemer(s) met opleidingsattest eenvoudige handelingen
Deze koord kan door eenvoudige handelingen verwijderd worden. Eerst de koord goed bevochtigen zodoende er geen stofvorming kan zijn.
Draag de nodige PBM's ter bescherming.

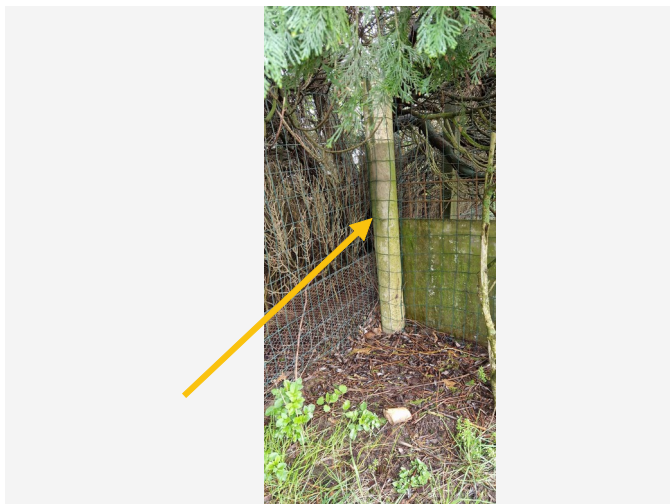
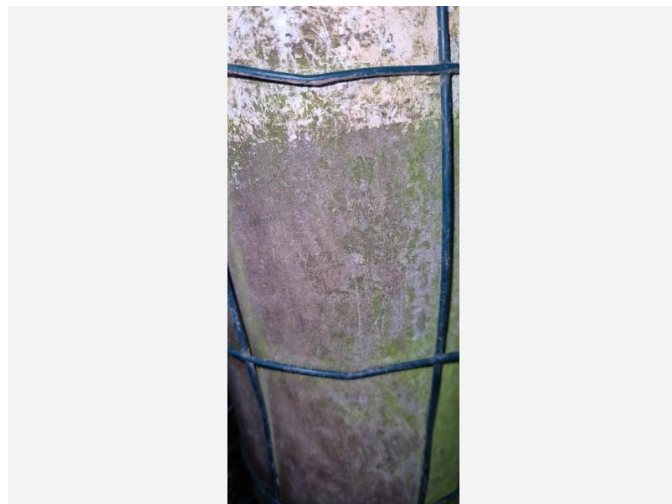
Beschrijving	Weidepaal
Omgeving	Buiten
Primaire drager	Afboording, omheining...
Asbestmateriaal	Verloren bekisting - Buis, koker
Bindmiddel van asbestmateriaal	Cement
Gebondenheid op basis van bindmiddel	Hecht
Hoeveelheid (lengte - omtrek - dikte - aantal)	• 1,50 m - 45,00 cm - 1,00 cm - 1 stuk
Totaal volume	0,007 m ³
Eenvoudig bereikbaar	Ja
Bevestigingswijze	• Los (al dan niet bedekt)

Identificatiemethode	Vaststelling zonder monstername
Destructieve handeling voor identificatie	Nee

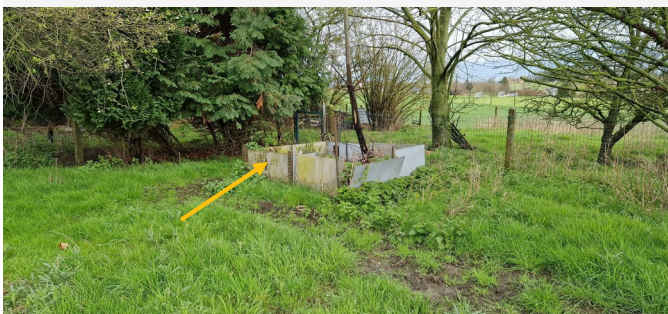
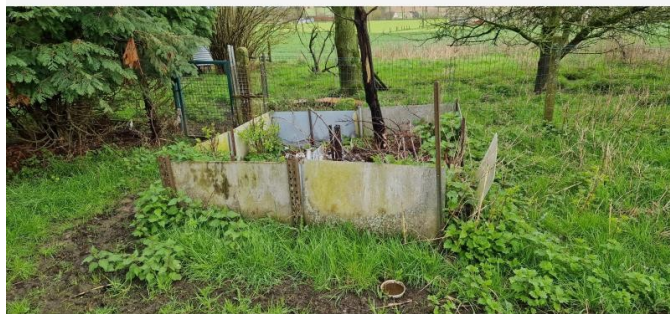
Beschrijving	afboording composthoop
Omgeving	Buiten
Primaire drager	Afboording, omheining...
Asbestmateriaal	Plaat, paneel, tablet - Geëmailleerd, type Glasal
Bindmiddel van asbestmateriaal	Cement
Gebondenheid op basis van bindmiddel	Hecht
Hoeveelheid (oppervlakte - dikte - aantal)	• 15,00 m ² - 0,50 cm - 1 stuk
Totaal volume	0,075 m ³
Eenvoudig bereikbaar	Ja
Bevestigingswijze	• Los (al dan niet bedekt)
Identificatiemethode	Vaststelling zonder monsternamen

Destructieve handeling voor identificatie	Nee
Opmerking	Afboording van de composthoop achteraan op de weide.

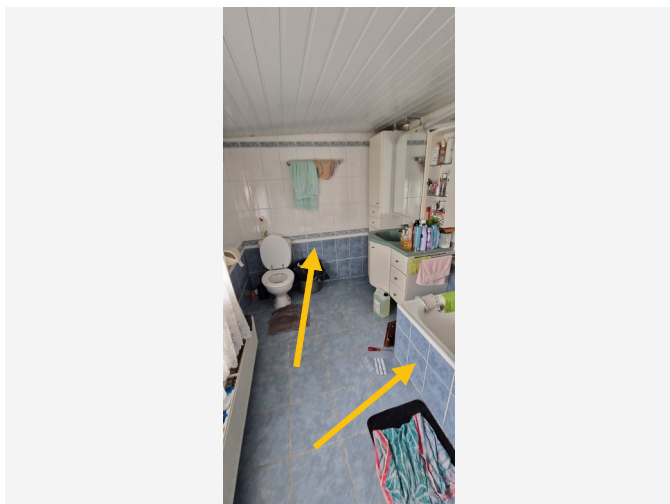
Identificatiemethode	Redelijk vermoeden
Primaire drager	Binnenwand
(Asbest)materiaal	In-situ afwerkingslagen - Lijm laag
Bindmiddel	Lijm
Gebondenheid bindmiddel	Hecht
