Asbestinventarisatetest

Guido Gezellelaan 4, 3730 Hoeselt

Attestnummer : 20240221-000108.000

Uitgegeven op : 21.02.2024

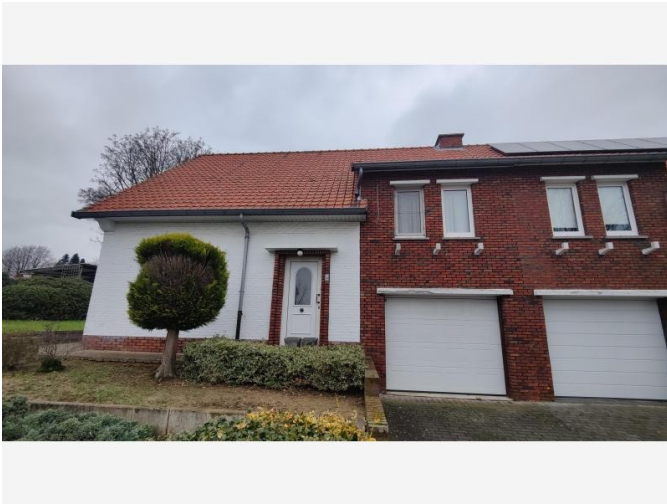
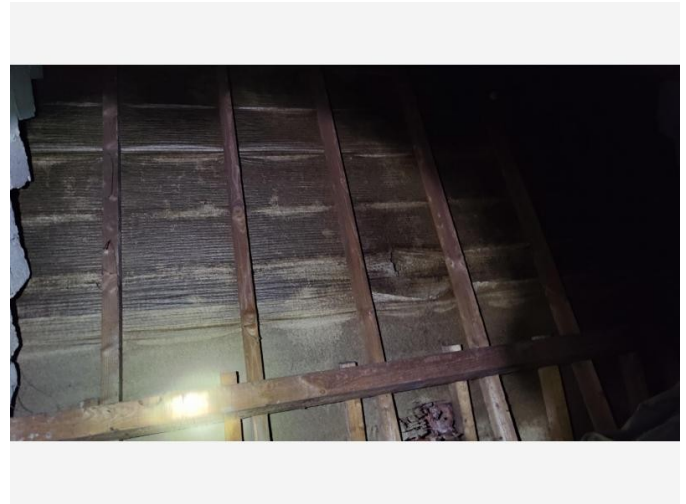
Eindbeoordeling materiaalrisico	Verhoogd materiaalrisico en/of verhoogde kans op vezelvrijgave
---------------------------------	--

Gebondenheid	Categorie 1: hechtgebonden in oorsprong
Asbestsoort (vezeltype)	Alleen chrysotiel
Asbestconcentratie	Laag (< 50%)
Afschermingsgraad van het gehele materiaal	Geheel of deels (ook) vrij aan de binnenlucht
Toestand van het materiaal	Matig beschadigd, matig verweerd

Beschrijving	Menuiserite onderdak
Omgeving	Binnen
Primaire drager	Schuin dak
Asbestmateriaal	Plaat, paneel, tablet - Type Menuiserite
Bindmiddel van asbestmateriaal	Cement
Gebondenheid op basis van bindmiddel	Hecht
Hoeveelheid (oppervlakte - dikte - aantal)	• 115,00 m ² - 3,00 cm - 1 stuk
Totaal volume	3,45 m ³
Eenvoudig bereikbaar	Ja
Bevestigingswijze	• Genageld, geniet

- Verwijder dit asbestmateriaal zo snel mogelijk. Volg de toestand goed op.

- Eenvoudige handelingen: mag via doe-het-zelf of door werknemer(s) met opleidingsattest eenvoudige handelingen
Bij het verwijderen van de asbesthoudende platen gebruik maken van de nodige pbm's (Minstens FFP3 masker, bescherming over kledij en schoenen,..). Zorg ervoor dat de platen niet breken bij het demonteren. Slijpen, boren, breken is dus allemaal verboden.

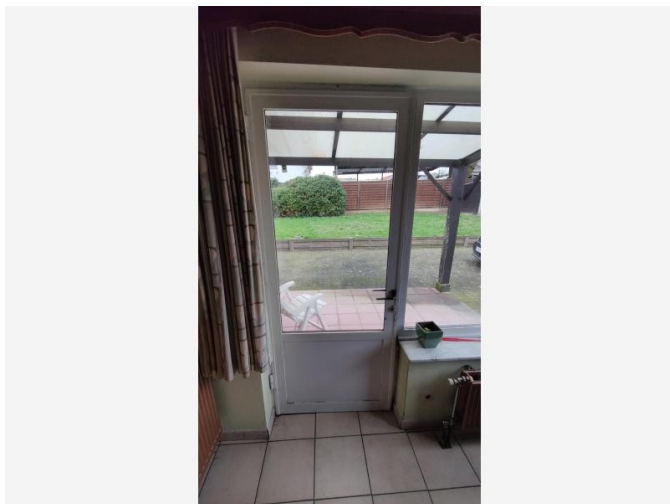
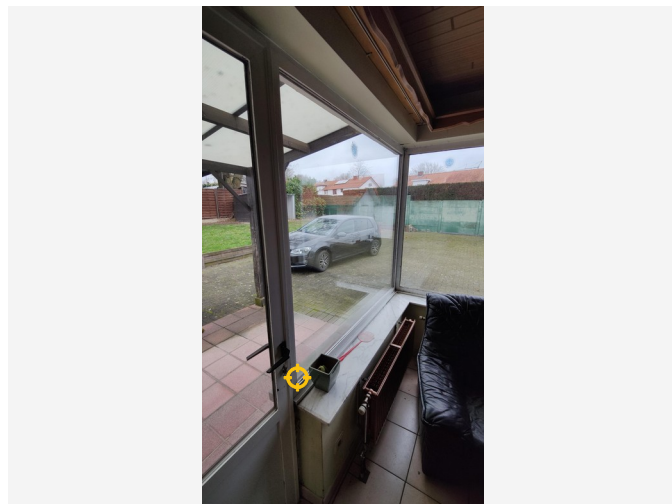
Eindbeoordeling materiaalrisico	Laag materiaalrisico en/of verlaagde kans op vezelvrijgave
---------------------------------	--

Gebondenheid	Categorie 1: hechtgebonden in oorsprong
Asbestsoort (vezeltype)	Alleen chrysotiel
Asbestconcentratie	Laag (< 50%)
Afschermingsgraad van het gehele materiaal	Geheel of deels (ook) vrij aan de binnenlucht
Toestand van het materiaal	Licht beschadigd, licht verweerd. Intact materiaal type Pical – asbestboard of categorie III 'gebondenheid'

#	Type	Referentie	Resultaat
2.1	Puntmonster	003	Chrysotiel

Beschrijving	Mastiek deur en raam
Omgeving	Binnen
Primaire drager	Wandopening verticaal (raam, deur, ...)
Asbestmateriaal	In-situ afwerkingslagen - Pasta, stopverf, voegsel, stopsel, vulsel, mastiek, kitten, ...
Bindmiddel van asbestmateriaal	Kitten, mastiek, pasta
Gebondenheid op basis van bindmiddel	Hecht
Hoeveelheid (gewicht - aantal)	• 0,10 kg - 1 stuk

- Zorg voor een veilig beheer en verwijder dit asbestmateriaal wanneer het bij werken eenvoudig bereikbaar wordt. Controleer de toestand jaarlijks op wijzigingen.

- Eenvoudige handelingen: mag via doe-het-zelf of door werknemer(s) met opleidingsattest eenvoudige handelingen
Het verwijderen van de mastiek kan gebeuren bij het vernieuwen van de ramen. Deze worden in zijn geheel verwijderd. Wel is het belangrijk de ramen plaatser de nodige documenten kan voorleggen dat hij dit mag doen.

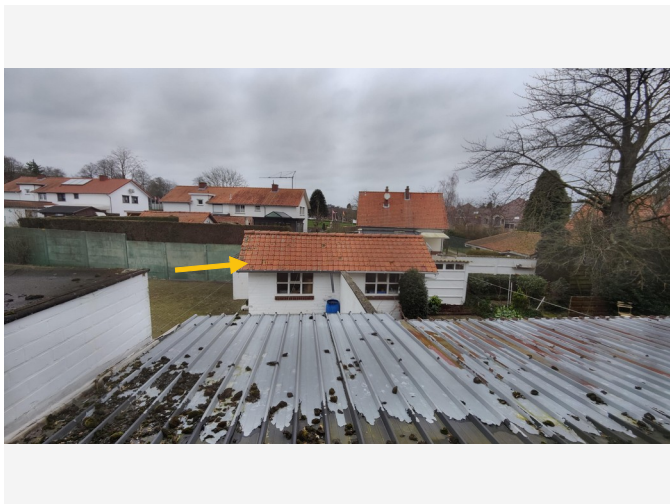
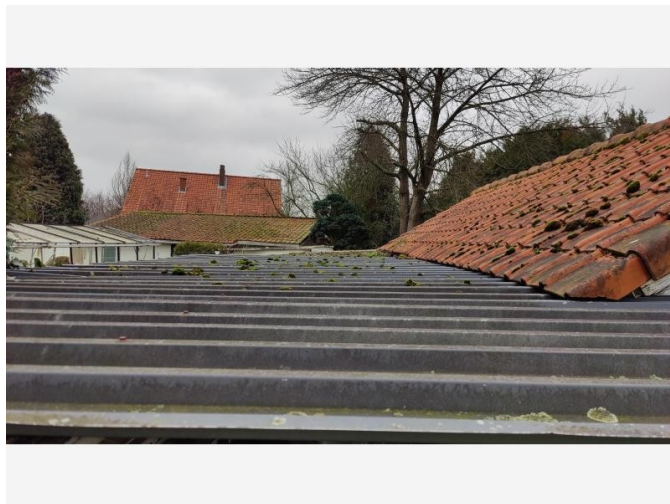
Geen asbest

Beschrijving	Tuinhuis
Omgeving	Grenst aan binnen- en buitenlucht
Identificatiemethode	Vaststelling zonder monsternamen
Destructieve handeling voor identificatie	Nee
Opmerking	Het tuinhuis werd gecontroleerd. Hier werden geen zichtbare asbestverdachte materialen aangetroffen.

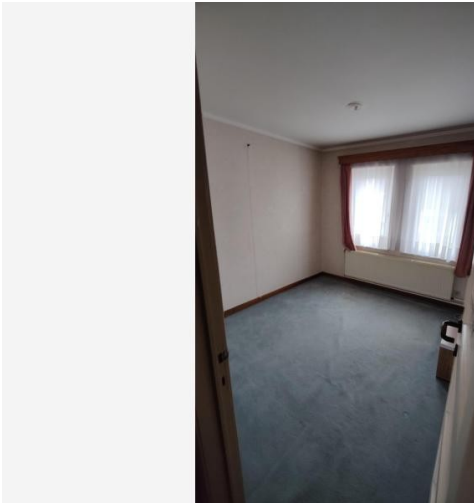
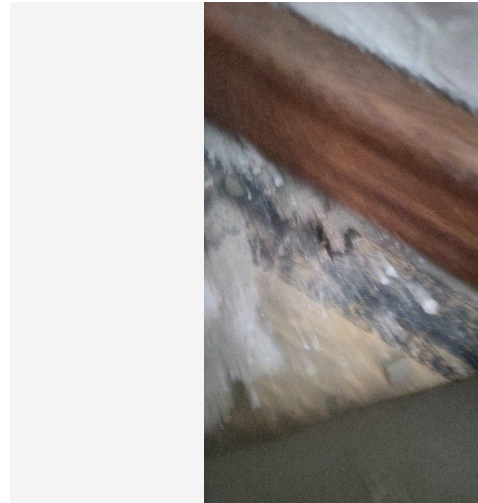
Fiche 4: lijm tapijten

Geen asbest

#	Type	Referentie	Resultaat
4.1	Puntmonster	004	Geen asbest

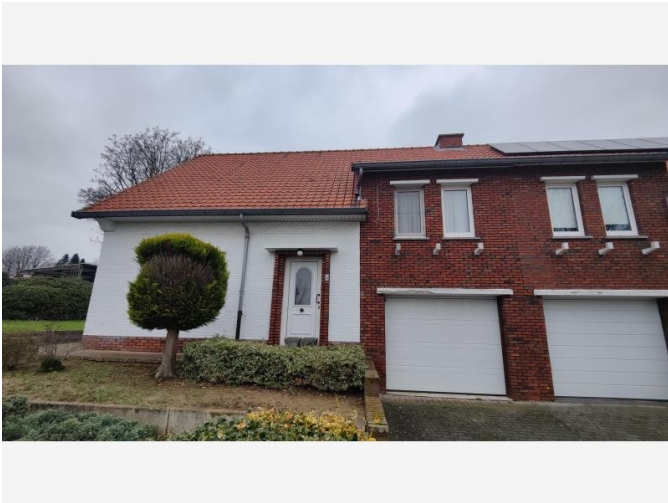
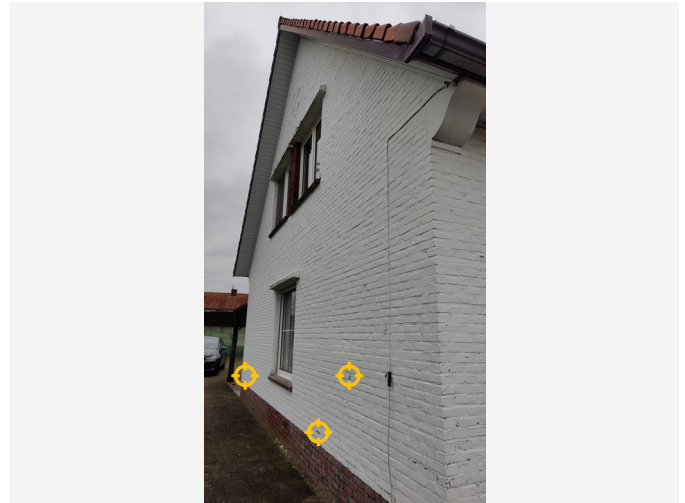
Fiche 5: Verf buitenmuur

Geen asbest

#	Type	Referentie	Resultaat
5.1	Mengmonster	007	Geen asbest

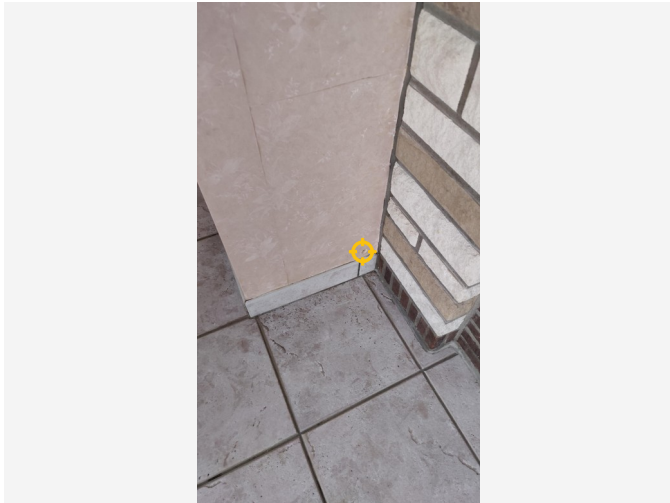
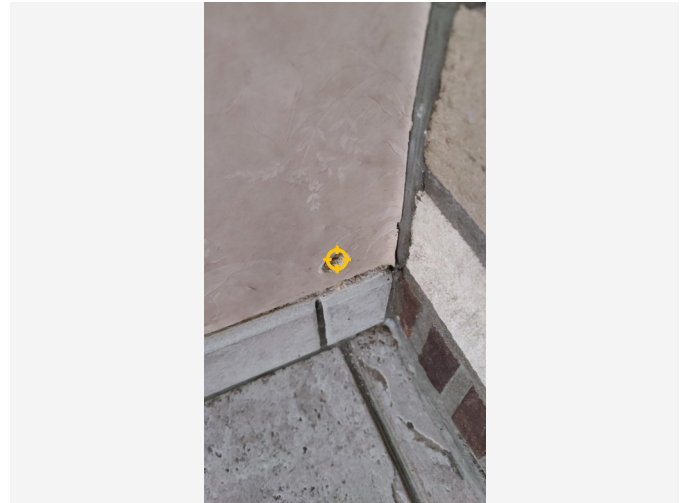
Geen asbest

#	Type	Referentie	Resultaat
6.1	Mengmonster	005	Geen asbest

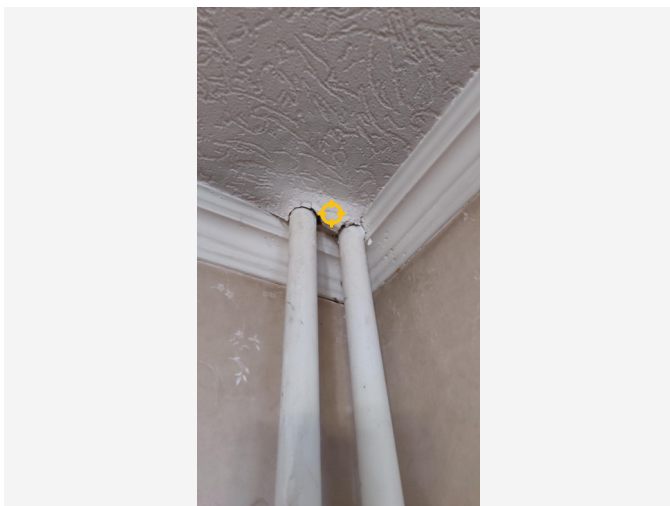
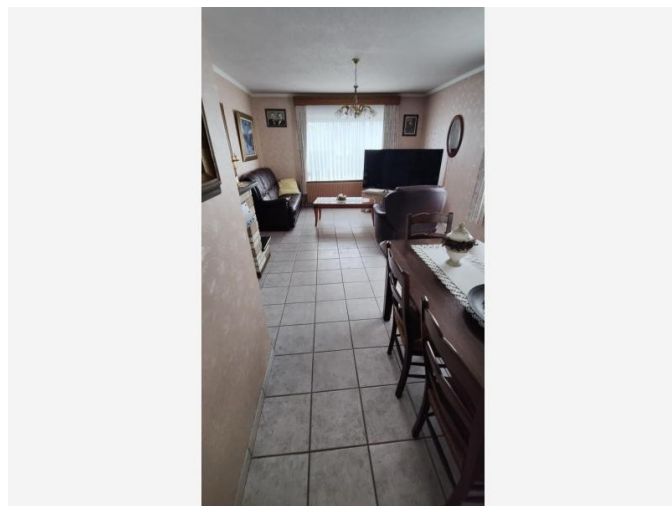
Fiche 7: pleister plafonds beneden

Geen asbest

#	Type	Referentie	Resultaat
7.1	Mengmonster	006	Geen asbest

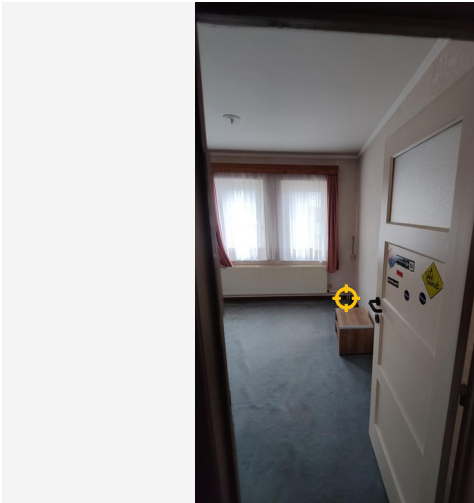
Fiche 8: vinyl onder tapijt

Geen asbest

#	Type	Referentie	Resultaat
8.1	Puntmonster	002	Geen asbest

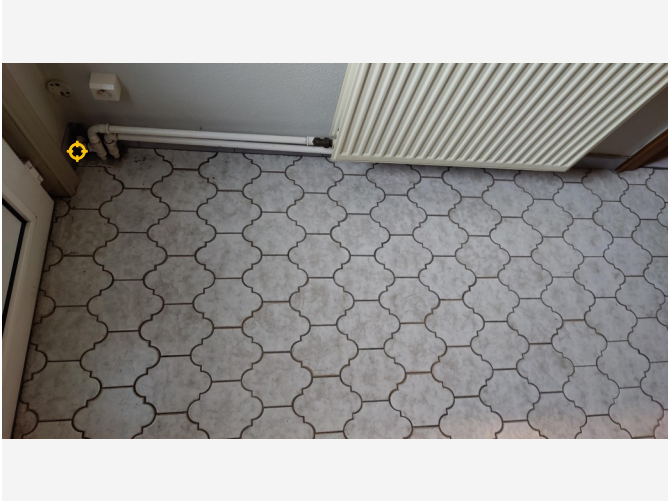
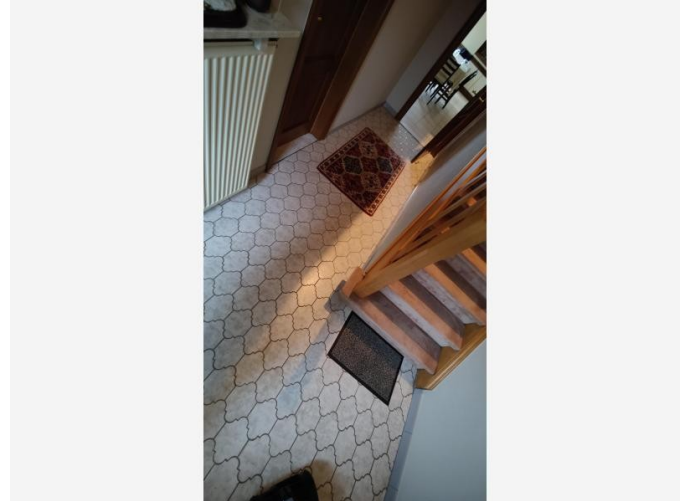
Fiche 9: lijm tegels gang

Geen asbest

#	Type	Referentie	Resultaat
9.1	Puntmonster	001	Geen asbest
