Asbestinventarisatetest

De Hutten 64, 3600 Genk

Attestnummer : 20240524-000293.000

Uitgegeven op : 24.05.2024

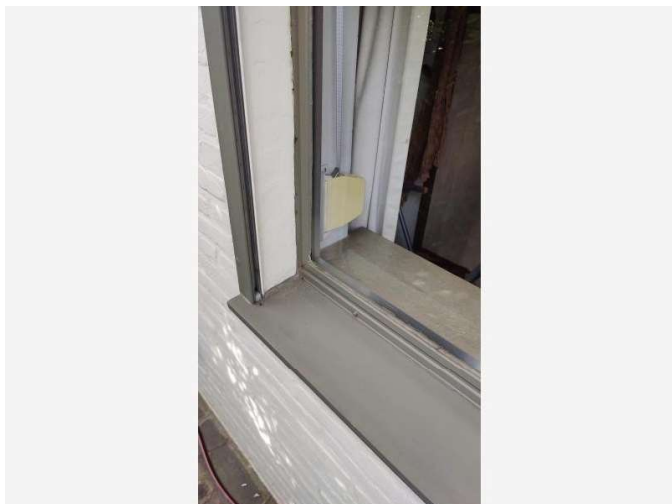
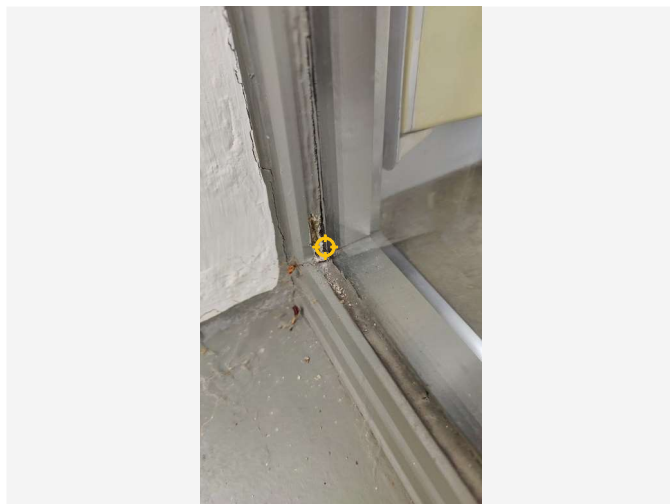
Eindbeoordeling materiaalrisico	Laag materiaalrisico en/of verlaagde kans op vezelvrijgave
---------------------------------	--

#	Type	Referentie	Resultaat
1.1	Puntmonster	002	Chrysotiel

Beschrijving	Mastiek ramen enkel glas
Omgeving	Binnen
Primaire drager	Wandopening verticaal (raam, deur, ...)
Asbestmateriaal	In-situ afwerkingslagen - Pasta, stopverf, voegsel, stopsel, vulsel, mastiek, kitten, ...
Bindmiddel van asbestmateriaal	Kitten, mastiek, pasta
Gebondenheid op basis van bindmiddel	Hecht
Hoeveelheid (gewicht - aantal)	• 2,00 kg - 1 stuk

- Zorg voor een veilig beheer en verwijder dit asbestmateriaal wanneer het bij werken eenvoudig bereikbaar wordt. Controleer de toestand jaarlijks op wijzigingen.

- Eenvoudige handelingen: enkel door erkend asbestverwijderaar. Bij het verwijderen van de ramen worden deze mee verwijderd door de plaatser van de ramen.

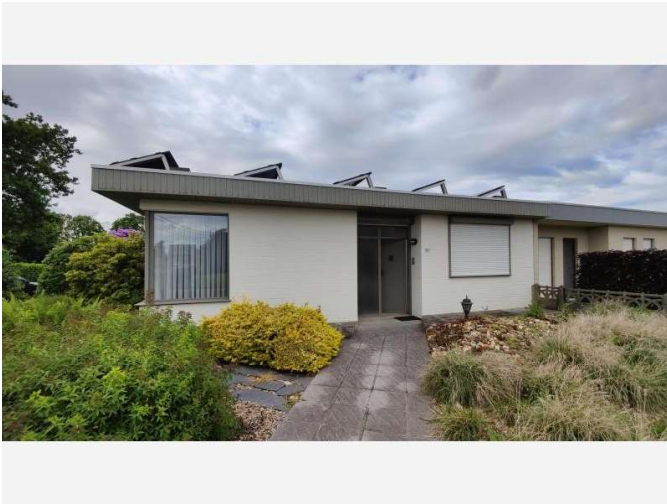
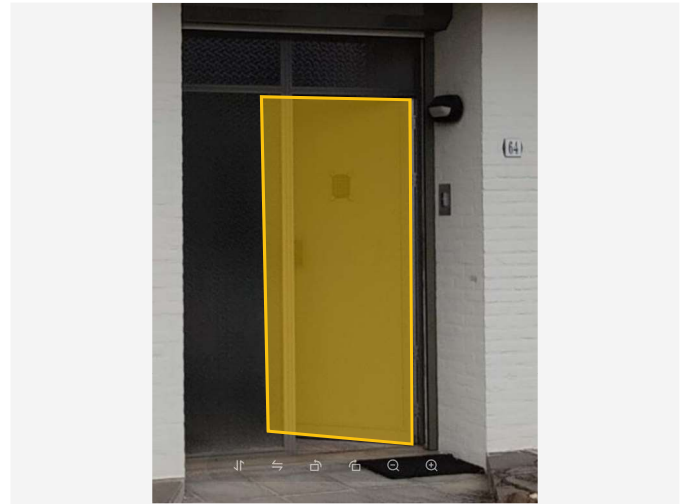
Eindbeoordeling materiaalrisico	Zeer laag materiaalrisico en/of zeer lage kans op vezelvrijgave
---------------------------------	---

Beschrijving	voordeur
Omgeving	Grenst aan binnen- en buitenlucht
Primaire drager	Wandopening verticaal (raam, deur, ...)
Asbestmateriaal	Plaat, paneel, tablet - Geëmailleerd, type Glasal
Bindmiddel van asbestmateriaal	Cement
Gebondenheid op basis van bindmiddel	Hecht
Hoeveelheid (oppervlakte - dikte - aantal)	• 2,00 m ² - 2,00 cm - 1 stuk
Totaal volume	0,04 m ³
Eenvoudig bereikbaar	Ja
Bevestigingswijze	• Los (al dan niet bedekt)
Identificatiemethode	Vaststelling zonder monsternamen

- Zorg voor een veilig beheer. Vermijd het beschadigen van het asbestmateriaal. Controleer de toestand jaarlijks op wijzigingen.

- Eenvoudige handelingen: enkel door erkend asbestverwijderaar
Bij het verwijderen van de asbesthoudende plaat gebruik maken van de nodige pbm's (Minstens FFP3 masker, bescherming over kledij en schoenen...). Zorg ervoor dat de plaat niet breekt bij het demonteren. Slijpen, boren, breken is dus allemaal verboden. Verpak ze dubbel in doorzichtige plastieke zakken en breng ze in alle voorzichtigheid naar het containerpark.

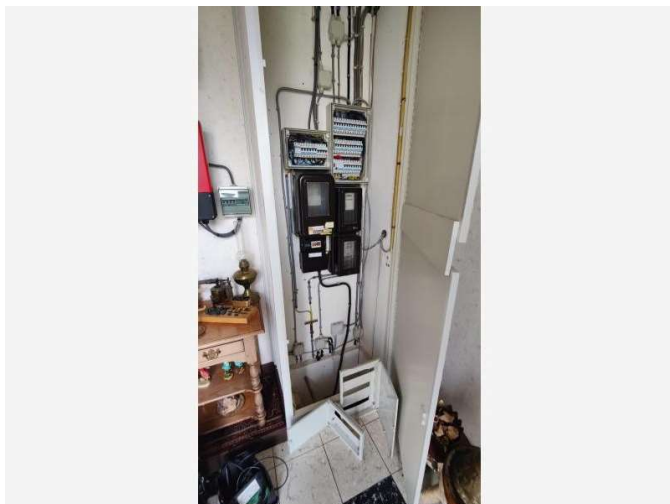
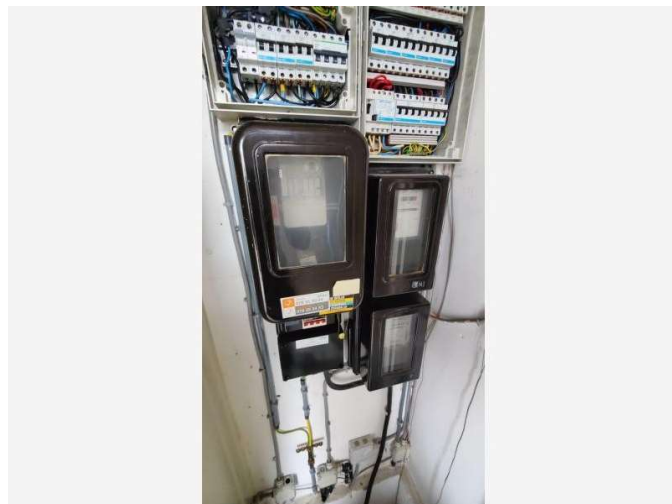
Eindbeoordeling materiaalrisico	Zeer laag materiaalrisico en/of zeer lage kans op vezelvrijgave
---------------------------------	---

Beschrijving	Elektriciteitsmeter
Omgeving	Binnen
Primaire drager	Communicatie en elektrische infrastructuur en uitrusting
Asbestmateriaal	Plaat, paneel, tablet - Type Bakeliet
Bindmiddel van asbestmateriaal	Kunststof of -hars
Gebondenheid op basis van bindmiddel	Hecht
Hoeveelheid (oppervlakte - dikte - aantal)	• 1,00 m ² - 1,00 cm - 1 stuk
Totaal volume	0,01 m ³
Eenvoudig bereikbaar	Ja
Bevestigingswijze	• Geschroefd

- Zorg voor een veilig beheer. Vermijd het beschadigen van het asbestmateriaal. Controleer de toestand jaarlijks op wijzigingen.

- Eenvoudige handelingen: enkel door erkend asbestverwijderaar
Bij het verwijderen zorgen dat je de bakeliet niet breekt. Dit zorgt voor vezelvrijgave wat niet de bedoeling is.

Verwijder deze dus zorgvuldig met de nodige PBM's en zorg breng deze dubbel verpakt naar het containerpark.

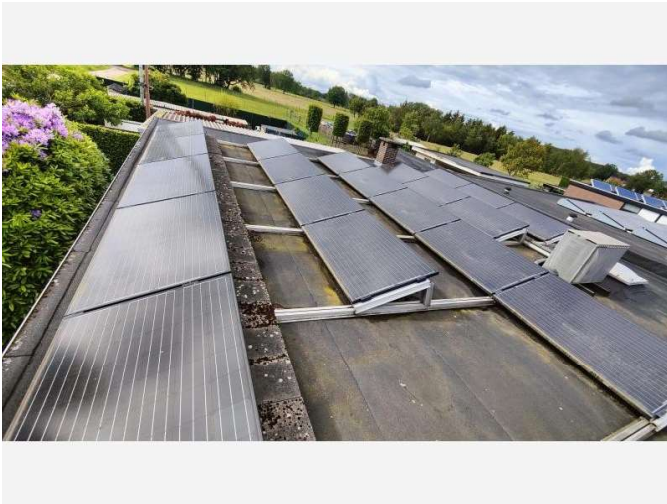
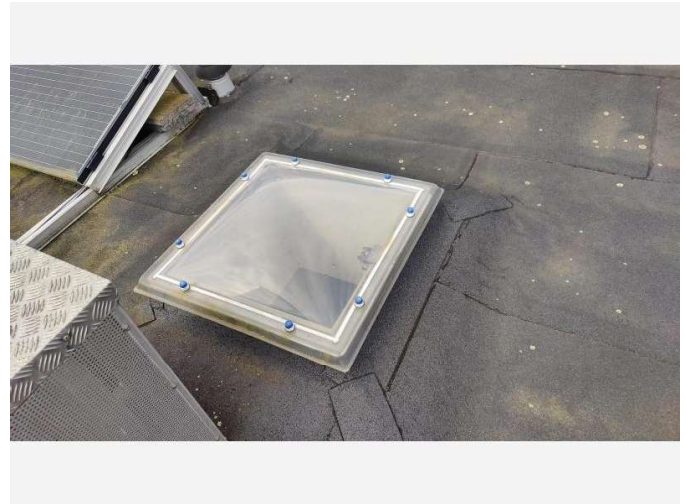
De roofing zou in 2008 vervangen zijn. Hier konden geen bewijsstukken van worden voorgelegd. Om geen lekschade te veroorzaken konden hier geen stalen van genomen worden en moet dit volgens het inspectieprotocol worden beschouwd als asbest verdacht. Echter zag de roofing er niet oud uit en leek mij dat deze inderdaad werd vernieuwd.

Eindbeoordeling materiaalrisico	Laag materiaalrisico en/of verlaagde kans op vezelvrijgave
---------------------------------	--

Beschrijving	Roofing
Omgeving	Buiten
Primaire drager	Plat dak
Asbestmateriaal	Dak- en gevelbekleding - Roofing
Bindmiddel van asbestmateriaal	Bitumen (roofing, teer, asfalt)
Gebondenheid op basis van bindmiddel	Hecht

- Zorg voor een veilig beheer en verwijder dit asbestmateriaal wanneer het bij werken eenvoudig bereikbaar wordt. Controleer de toestand jaarlijks op wijzigingen.
- Hemelwater dat afspoelt van asbestcement daken of gevels kan asbestdeeltjes bevatten. Gebruik het enkel voor gesloten circuits (bv. spoelen toiletten). Reinig na het vervangen van het dak of de gevel de dakgoten en regenwaterput of -ton om asbesthoudend sediment of slib te verwijderen

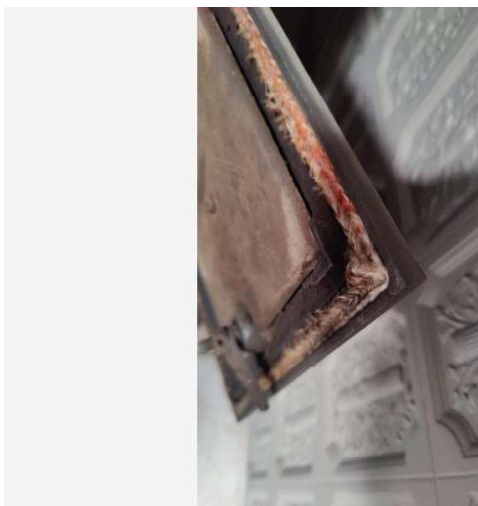
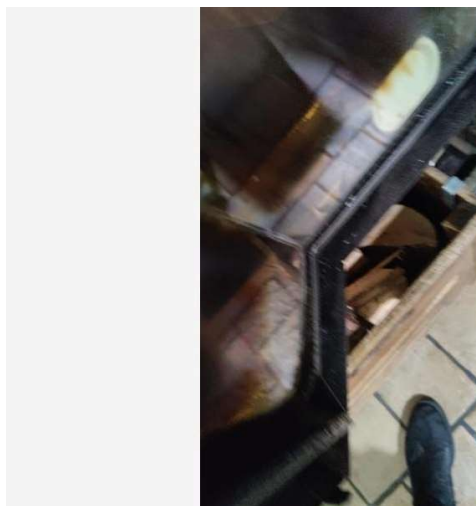
Geen asbest

Beschrijving	Kachelkoord
Omgeving	Binnen
Identificatiemethode	Vaststelling zonder monsternamen
Destructieve handeling voor identificatie	Nee

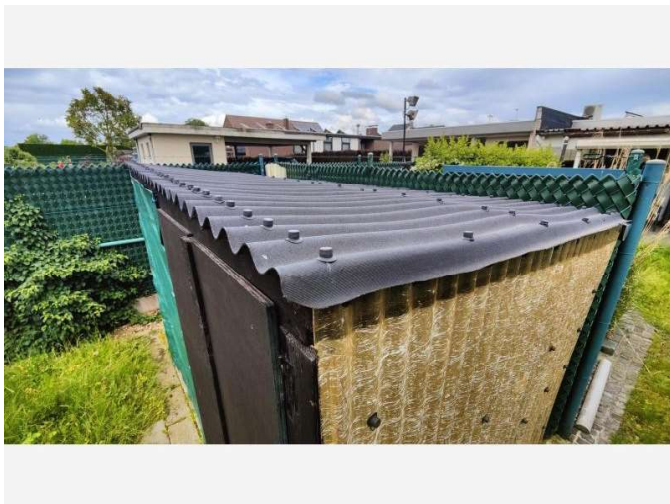
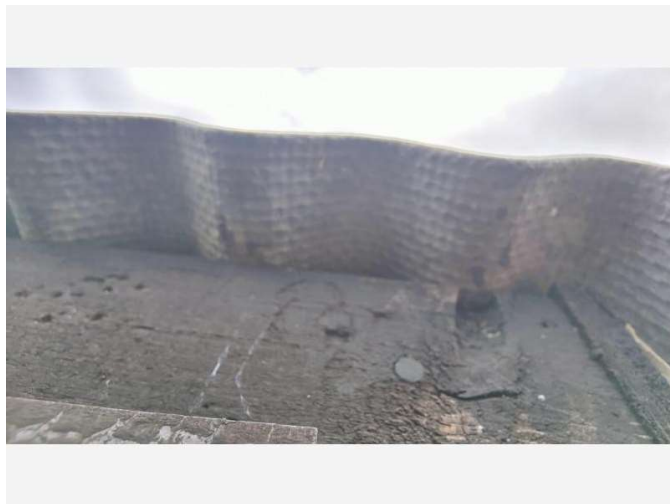
Fiche 6: Golfplaten tuinhuis

Geen asbest

Beschrijving	Golfplaten tuinhuis
Omgeving	Buiten
Identificatiemethode	Vaststelling zonder monsternamen
Destructieve handeling voor identificatie	Nee

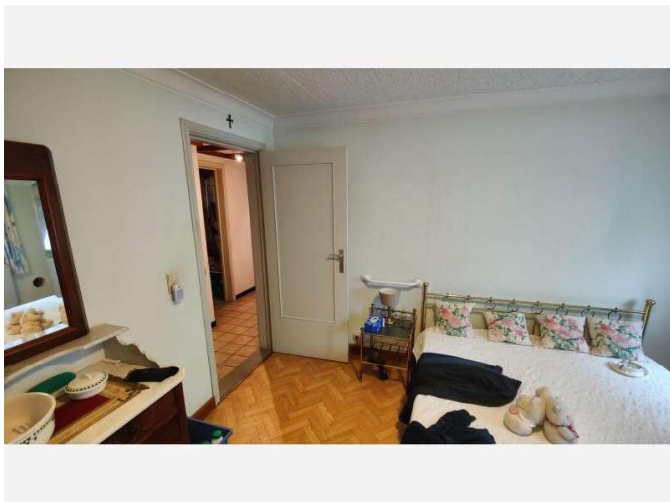
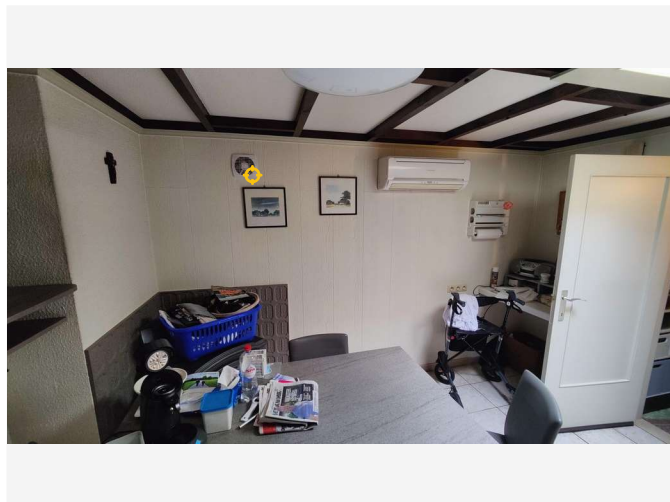
Fiche 7: Pleisterwerk muren

Geen asbest

#	Type	Referentie	Resultaat
7.1	Mengmonster	001	Geen asbest
