# Asbestinventarisatetest

Emiel Hertecantlaan 39, 9290 Berlare

Attestnummer : 20260413-000167.001

Uitgegeven op : 13.04.2026

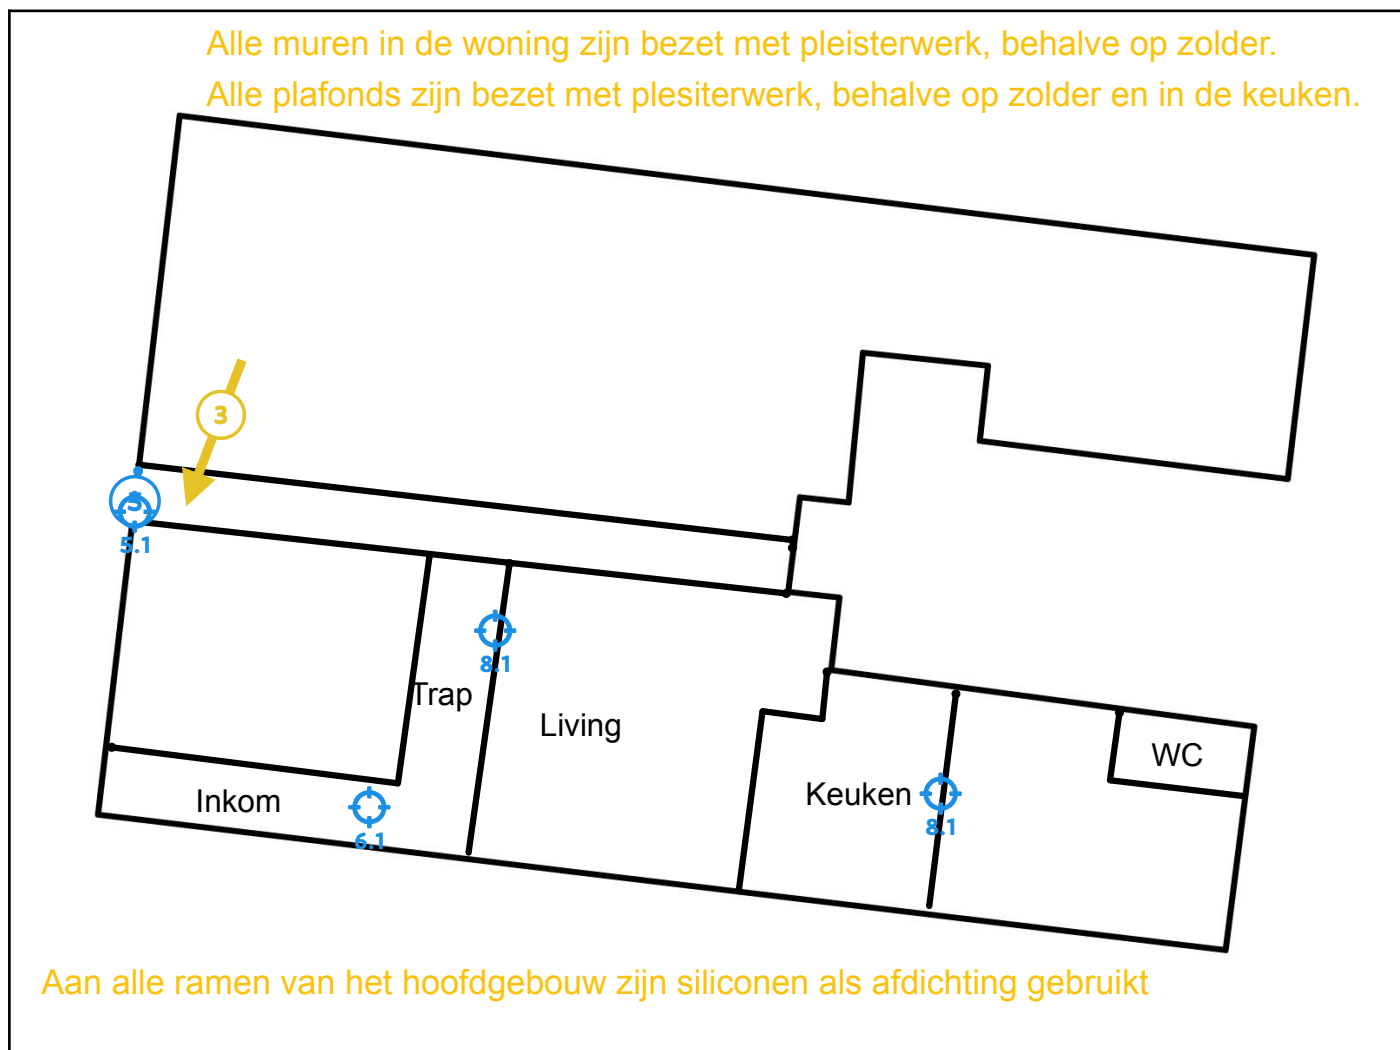
## Plan 1.2: Gelijkvloers

Beschrijving	Type	Actie
3. Bakeliet	Asbestmateriaal	Zorgvuldig beheren
5. Mastieken	Geen asbest	-
5.1 Code: BDA26044/9	Puntmonster	-
6. Pleisterwerk plafonds.	Geen asbest	-
6.1 Code: BDA26044/5	Mengmonster	-
8. Pleisterwerk muren,	Geen asbest	-
8.1 Code: BDA26044/4	Mengmonster	-

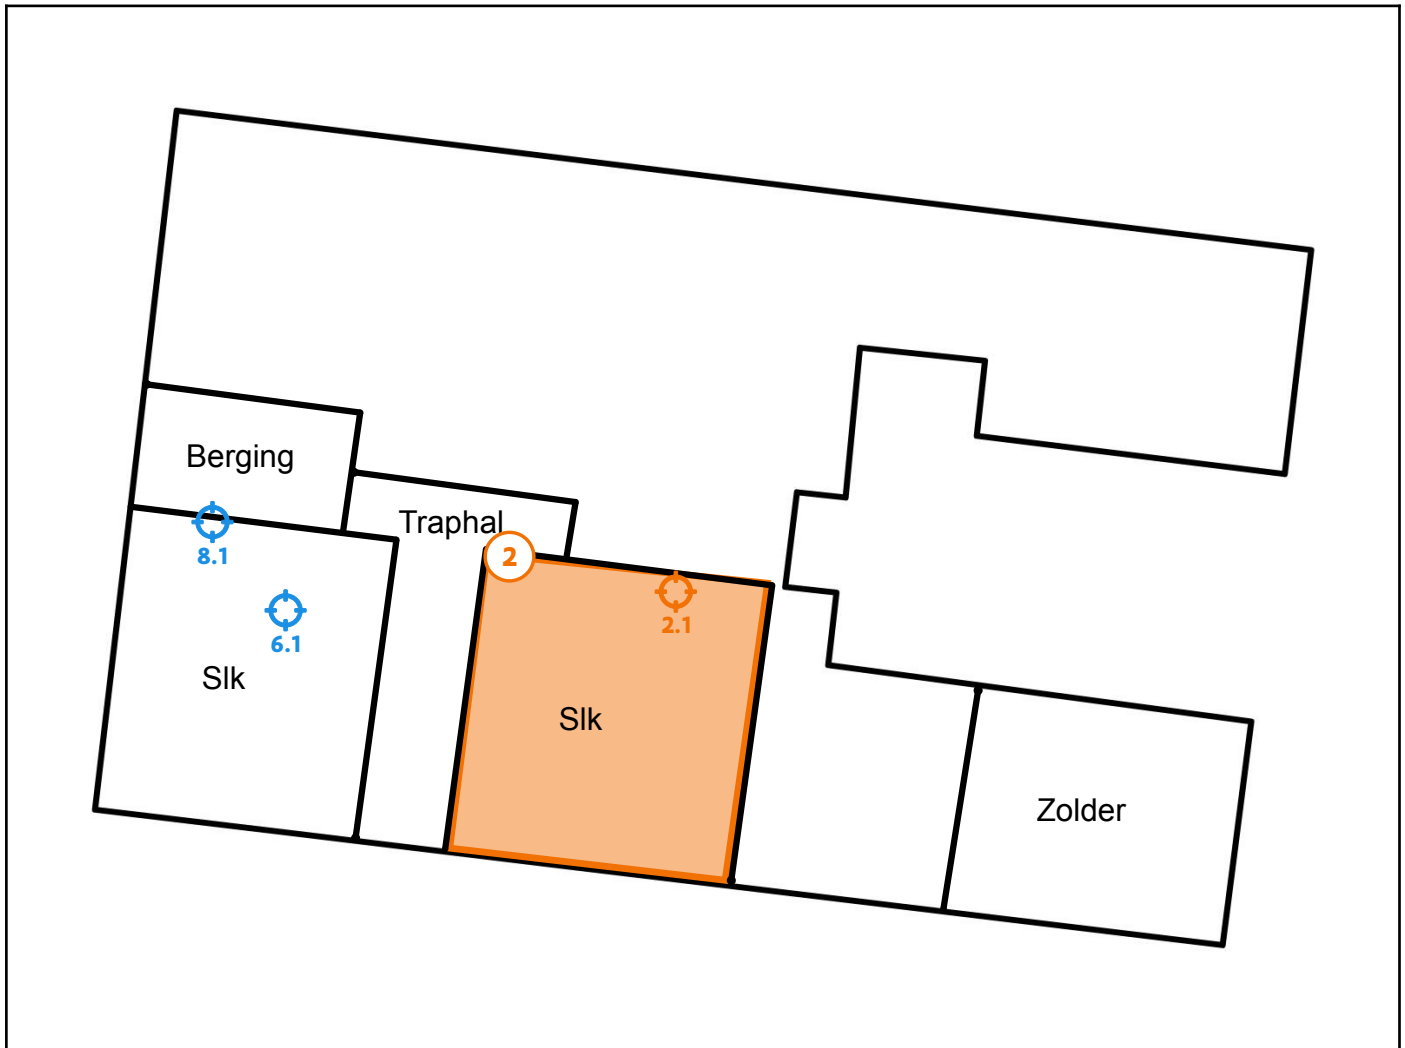
## Plan 1.3: Eerste verdieping

Beschrijving	Type	Actie
2. Vinylvloer.	Asbestmateriaal	<b>Verwijderen</b>
2.1 Code: BDA26044/7	Puntmonster	-
6. Pleisterwerk plafonds.	Geen asbest	-
6.1 Code: BDA26044/5	Mengmonster	-
8. Pleisterwerk muren,	Geen asbest	-
8.1 Code: BDA26044/4	Mengmonster	-

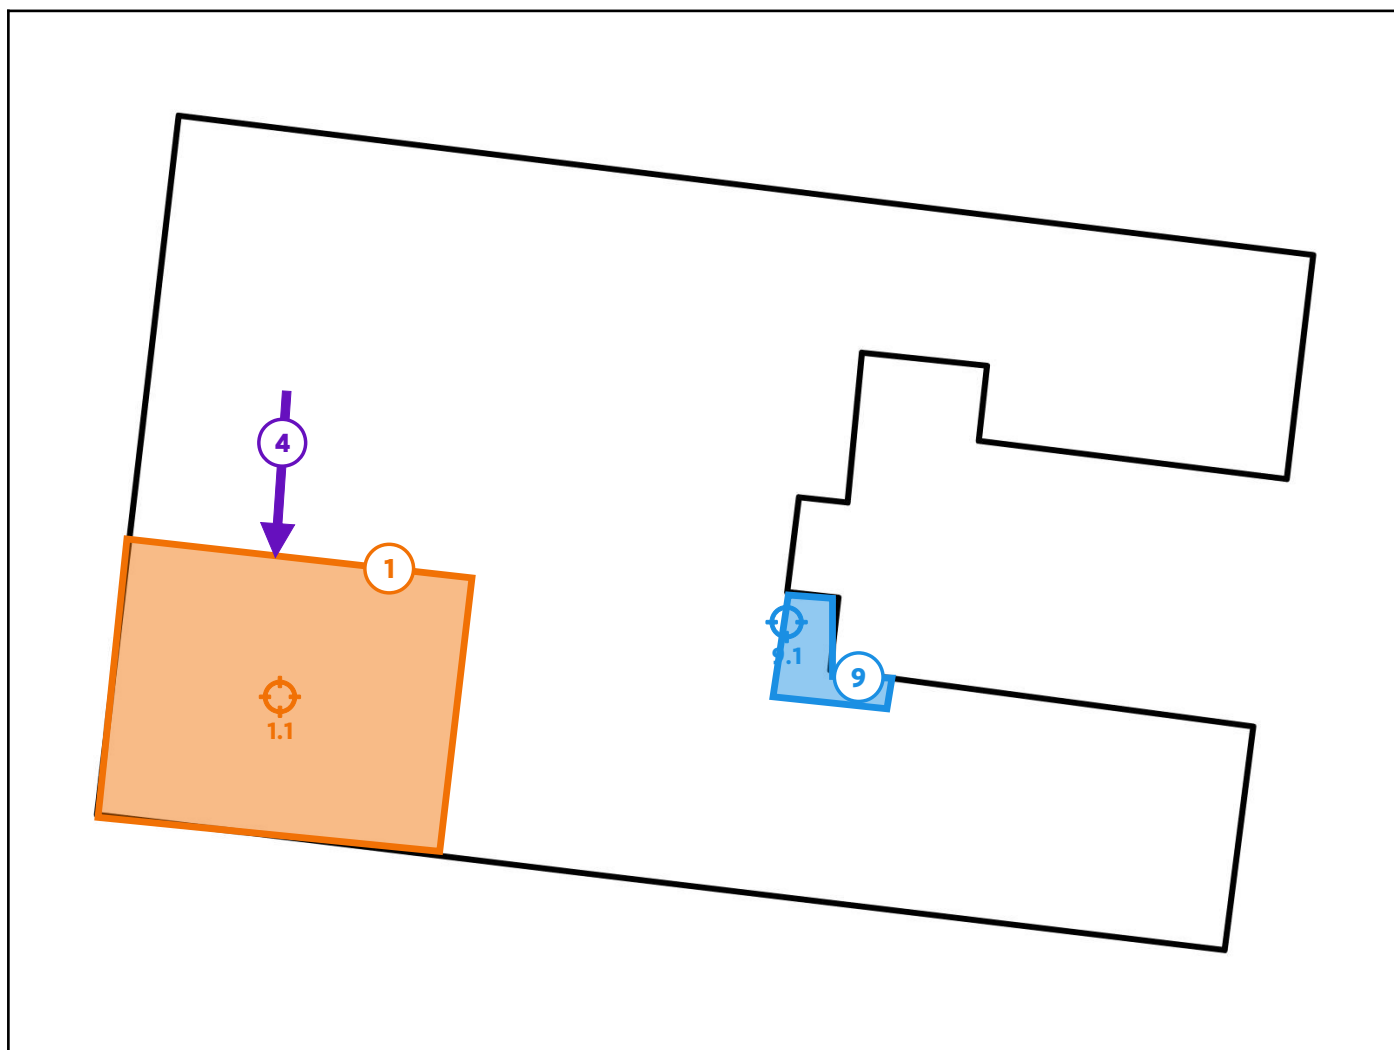
## Plan 1.5: Dak

Beschrijving	Type	Actie
1. Dakleien	Asbestmateriaal	<a href="#">Verwijderen</a>
1.1 Code: BDA26044/1	Puntmonster	-
4. Schouw	Beperking	-
9. Roofing.	Geen asbest	-
9.1 Code: BDA26044/6	Puntmonster	-

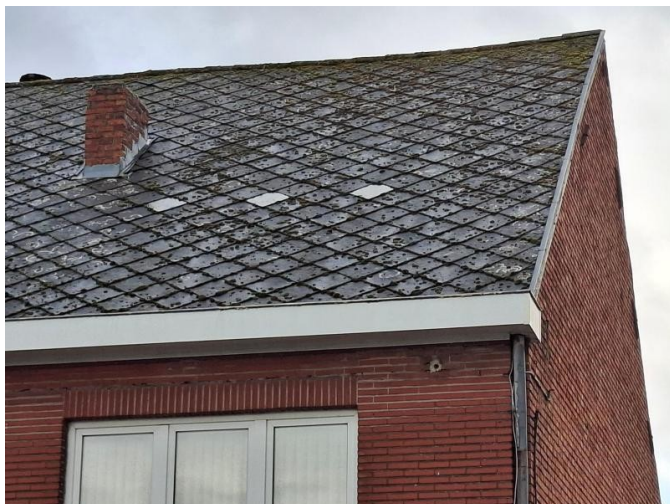
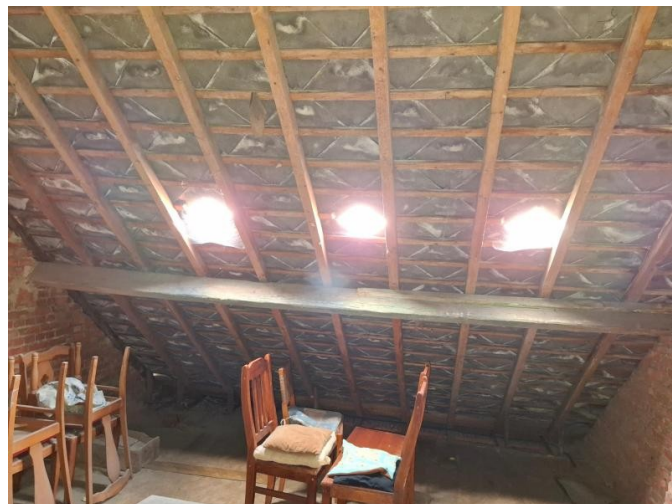
Het asbestmateriaal valt onder de mijlpaal van 2034.

Eindbeoordeling materiaalrisico	Verhoogd materiaalrisico en/of verhoogde kans op vezelvrijgave
---------------------------------	--

Gebondenheid	Categorie 1: hechtgebonden in oorsprong
Asbestsoort (vezeltype)	Alleen chrysotiel aanwezig
Asbestconcentratie	Laag (< 50%)
Afschermingsgraad van het gehele materiaal	Geheel of deels vrij aan de buitenlucht, maar geen contact met binnenlucht
Toestand van het materiaal	Matig beschadigd, matig verweerd

#	Type	Referentie	Resultaat
1.1	Puntmonster	BDA26044/1	Chrysotiel

<b>Beschrijving</b>	Dakleien
<b>Omgeving</b>	Grenst aan binnen- en buitenlucht
<b>Primaire drager</b>	Schuin dak
<b>Asbestmateriaal</b>	Dak- en gevelbekleding - Lei, shingle
<b>Bindmiddel van asbestmateriaal</b>	Cement
<b>Gebondenheid op basis van bindmiddel</b>	Hecht
<b>Hoeveelheid (oppervlakte - aantal)</b>	<ul style="list-style-type: none"><li>• 35,00 m<sup>2</sup> - 1 stuk</li></ul>
<b>Totale oppervlakte</b>	35,00 m <sup>2</sup>
<b>Eenvoudig bereikbaar</b>	Ja
<b>Bevestigingswijze</b>	<ul style="list-style-type: none"><li>• Genageld, geniet</li></ul>
<b>Identificatiemethode</b>	Een monstername door de asbestdeskundige met laboanalyse door een asbestlabo.
<b>Destructieve handeling voor identificatie</b>	Nee
<b>Opmerking</b>	Enkel voorste dakvlak

- Zorg voor een veilig beheer. Vermijd het beschadigen van het asbestmateriaal. Controleer de toestand jaarlijks op wijzigingen.
- Verwijder dit asbestmateriaal zo snel mogelijk. Volg de toestand goed op.
- Voer bijkomende staalname(s) uit.

- Eenvoudige handelingen: mag via doe-het-zelf of door werknemer(s) met opleidingsattest eenvoudige handelingen  
Verwijdering zonder beschadiging of breken, gelieve te verwijderen materiaal te bevochtigen/fixeren, in daarvoor voorzien afvalzakken te steken en af te voeren of te laten ophalen. Gelieve beschermingsmaatregelen (masker FFP3, pak, handschoenen,...) in acht te nemen voor de verwijderaar en de omgeving
- Eenvoudige handelingen: enkel door erkend asbestverwijderaar  
Verwijdering door een erkende asbestverwijderaar - eenvoudige handelingen: zonder beschadiging of

breken, te verwijderen materiaal bevochtigen/fixeren, in daarvoor voorzien afvalzakken te steken en af te voeren. Beschermingsmaatregelen (masker FFP3, pak, handschoenen,...) in acht nemen voor de verwijderaar en de omgeving

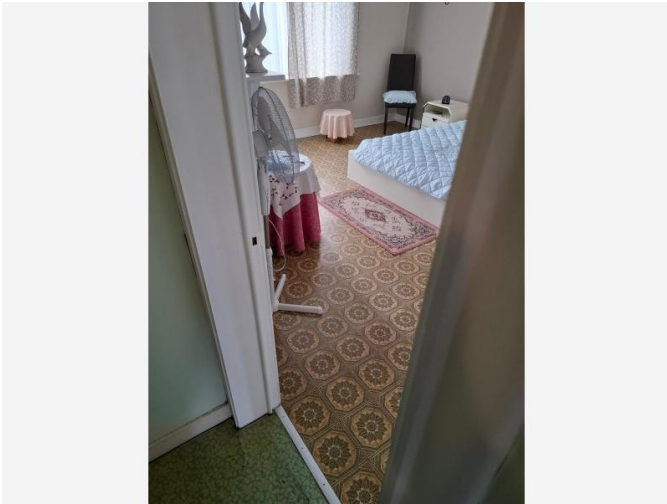
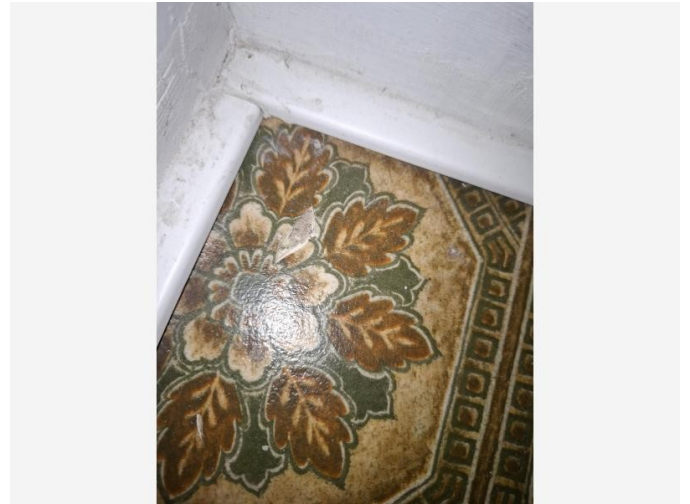
Het asbestmateriaal valt onder de mijlpaal van 2034.

Eindbeoordeling materiaalrisico	Verhoogd materiaalrisico en/of verhoogde kans op vezelvrijgave
---------------------------------	--

Gebondenheid	Categorie 2: niet-hechtgebonden met matrix
Asbestsoort (vezeltype)	Alleen chrysotiel aanwezig
Asbestconcentratie	Hoog ( $\geq 50\%$ )
Afschermingsgraad van het gehele materiaal	Geheel of deels vrij aan de binnenlucht, maar geen contact met binnenluchtstromen
Toestand van het materiaal	Licht beschadigd, licht verweerd. Intacte calciumsilicaatplaat of materiaal met categorie 3-gebondenheid

#	Type	Referentie	Resultaat
2.1	Puntmonster	BDA26044/7	Chrysotiel

<b>Beschrijving</b>	Vinylvloer.
<b>Omgeving</b>	Binnen
<b>Primaire drager</b>	Vaste trap, vaste ladder
<b>Asbestmateriaal</b>	Prefab - afwerking - Vloerzeil
<b>Bindmiddel van asbestmateriaal</b>	Karton - papier - viltachtig
<b>Gebondenheid op basis van bindmiddel</b>	Niet-hechtgebonden
<b>Hoeveelheid (oppervlakte - aantal)</b>	<ul style="list-style-type: none"><li>• 16,00 m<sup>2</sup> - 1 stuk</li></ul>
<b>Totale oppervlakte</b>	16,00 m <sup>2</sup>
<b>Eenvoudig bereikbaar</b>	Ja
<b>Bevestigingswijze</b>	<ul style="list-style-type: none"><li>• Verlijmd, ingegoten, versmeerd</li></ul>
<b>Identificatiemethode</b>	Een monstername door de asbestdeskundige met laboanalyse door een asbestlabo.
<b>Destructieve handeling voor identificatie</b>	Nee
<b>Opmerking</b>	De andere vinylvloeren zijn niet asbestverdacht. Opgelet voor mogelijke onderliggende lagen die asbestverdacht kunnen zijn.

- Zorg voor een veilig beheer. Vermijd het beschadigen van het asbestmateriaal. Controleer de toestand jaarlijks op wijzigingen.
- Verwijder dit asbestmateriaal zo snel mogelijk. Volg de toestand goed op.

- Hermetische zone (erkend asbestverwijderaar)  
Indien de asbestverwijdering niet kan plaatsvinden met eenvoudige handelingen zonder het materiaal te beschadigen of breken dient de verwijdering in een hermetische zone te gebeuren.

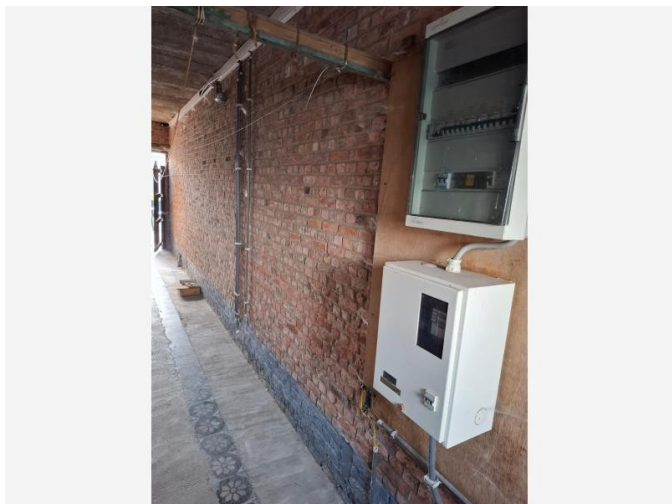
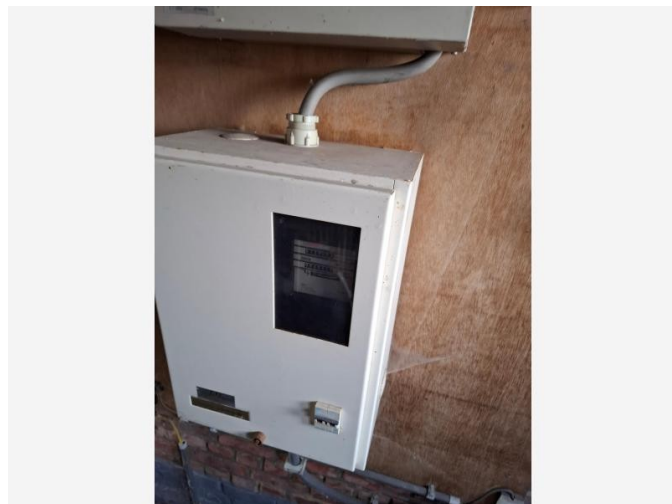
Het asbestmateriaal valt onder de mijlpaal van 2040.

Eindbeoordeling materiaalrisico	Laag materiaalrisico en/of verlaagde kans op vezelvrijgave
---------------------------------	--

Gebondenheid	Categorie 1: hechtgebonden in oorsprong
Asbestsoort (vezeltype)	Crocidoliet aanwezig
Asbestconcentratie	Laag (< 50%)
Afschermingsgraad van het gehele materiaal	Geheel of deels vrij aan de binnenlucht, maar geen contact met binnenluchtstromen
Toestand van het materiaal	Onbeschadigd, niet verweerd

Beschrijving	Bakeliet
Omgeving	Binnen
Primaire drager	Communicatie en elektrische infrastructuur en uitrusting
Asbestmateriaal	Plaat, paneel, tablet - Type Bakeliet
Bindmiddel van asbestmateriaal	Kunststof of -hars
Gebondenheid op basis van bindmiddel	Hecht
Hoeveelheid (oppervlakte - dikte - aantal)	<ul style="list-style-type: none"><li>• 0,10 m<sup>2</sup> - 1,00 cm - 1 stuk</li></ul>
Totaal volume	0,001 m <sup>3</sup>
Eenvoudig bereikbaar	Ja
Bevestigingswijze	<ul style="list-style-type: none"><li>• Geschroefd</li></ul>
Identificatiemethode	<p>De asbestdeskundige beoordeelt het materiaal als asbestverdacht en dus asbesthoudend, en dit zonder monsternamen.</p> <p>Motivatie: De materialen behoren niet toe aan de eigenaar voor wie de asbestdeskundige de asbestinventaris uitvoert.</p>
Destructieve handeling voor identificatie	Nee
Opmerking	<p>Het is niet zeker dat deze asbest bevatten, maar staalname zonder beschadiging is niet mogelijk.</p> <p>De meterkast is eigendom van Fluvius. In dat geval mag u deze niet zelf verwijderen. Neem bij vragen contact op met Fluvius.</p>

- Zorg voor een veilig beheer. Vermijd het beschadigen van het asbestmateriaal. Controleer de toestand jaarlijks op wijzigingen.

- Eenvoudige handelingen: enkel door erkend asbestverwijderaar  
Verwijdering door een erkende asbestverwijderaar - eenvoudige handelingen: zonder beschadiging of breken, te verwijderen materiaal bevochtigen/fixeren, in daarvoor voorzien afvalzakken te steken en af te voeren. Beschermingsmaatregelen (masker FFP3, pak, handschoenen,...) in acht nemen voor de verwijderaar en de omgeving

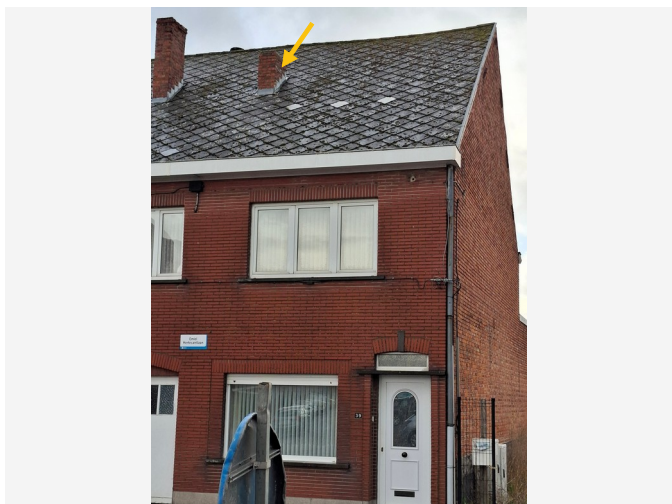
**Reden:** Het te onderzoeken materiaal situeert zich hoger dan 3,50 m te rekenen vanaf een veilige ondergrond

**Uitleg van de asbestdeskundige:** Het is niet uitgesloten dat er in de schouw asbesthoudende elementen aanwezig zijn.

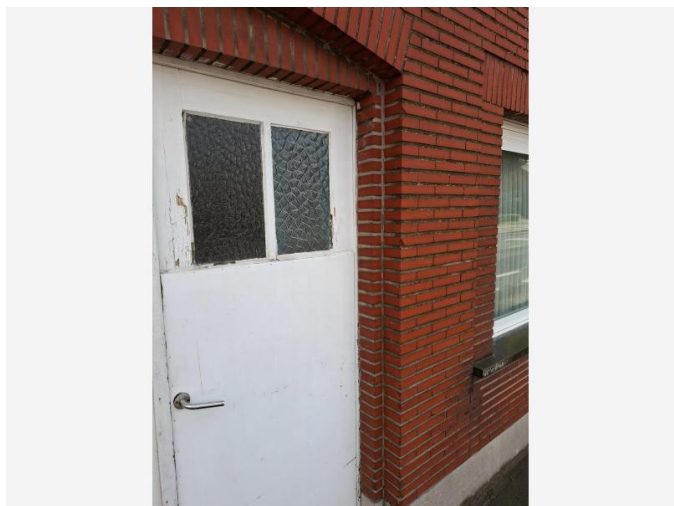
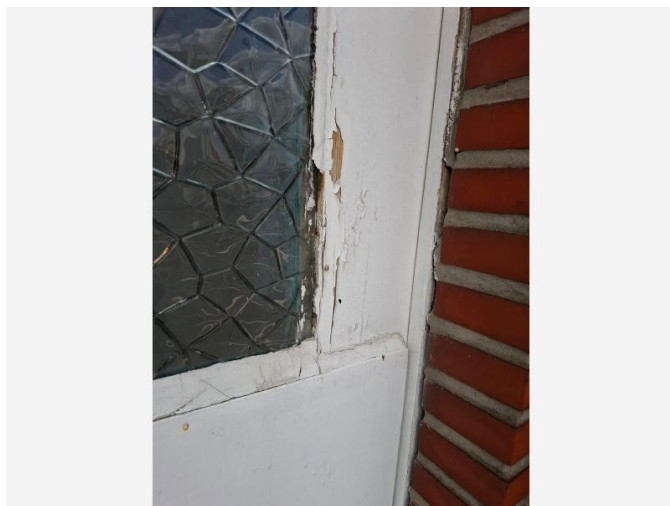
Geen asbest

#	Type	Referentie	Resultaat
5.1	Puntmonster	BDA26044/9	Geen asbest

<b>Beschrijving</b>	Mastieken
<b>Omgeving</b>	Binnen
<b>Primaire drager</b>	Wandopening verticaal (raam, deur, ...)
<b>Bindmiddel van materiaal</b>	Kitten, mastiek, pasta
<b>Gebondenheid op basis van bindmiddel</b>	Hecht
<b>Hoeveelheid (gewicht - aantal)</b>	<ul style="list-style-type: none"><li>• 2,00 kg - 1 stuk</li></ul>
<b>Totaal gewicht</b>	2,00 kg
<b>Identificatiemethode</b>	Een monstername door de asbestdeskundige met laboanalyse door een asbestlabo.
<b>Destructieve handeling voor identificatie</b>	Nee

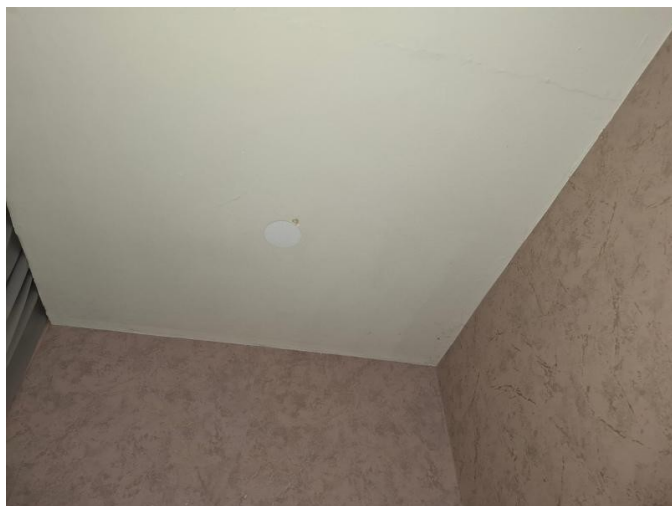
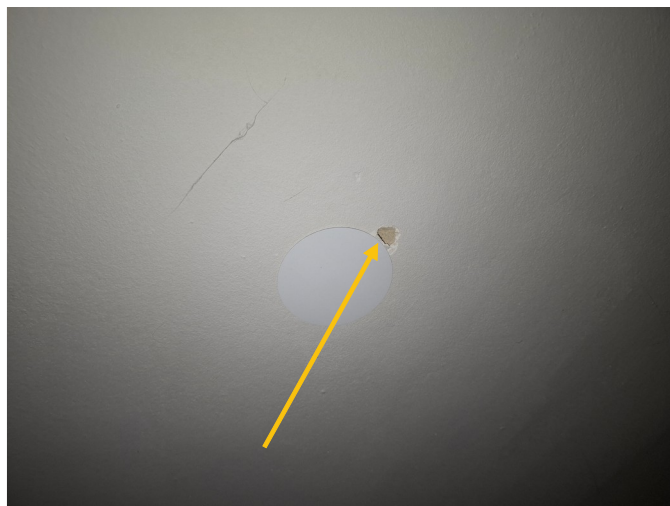
## Fiche 6: Pleisterwerk plafonds.

Geen asbest

#	Type	Referentie	Resultaat
6.1	Mengmonster	BDA26044/5	Geen asbest

<b>Beschrijving</b>	Pleisterwerk plafonds.
<b>Omgeving</b>	Binnen
<b>Primaire drager</b>	Plafond
<b>Bindmiddel van materiaal</b>	Gips - kalk
<b>Gebondenheid op basis van bindmiddel</b>	Niet-hechtgebonden
<b>Hoeveelheid (oppervlakte - dikte - aantal)</b>	• 100,00 m <sup>2</sup> - 1,00 cm - 1 stuk
<b>Totaal volume</b>	1,00 m <sup>3</sup>
<b>Identificatiemethode</b>	Een monstername door de asbestdeskundige met laboanalyse door een asbestlabo.
<b>Destructieve handeling voor identificatie</b>	Nee
<b>Opmerking</b>	Alle plafonds zijn bezet met pleisterwerk, behalve op zolder en in de keuken.

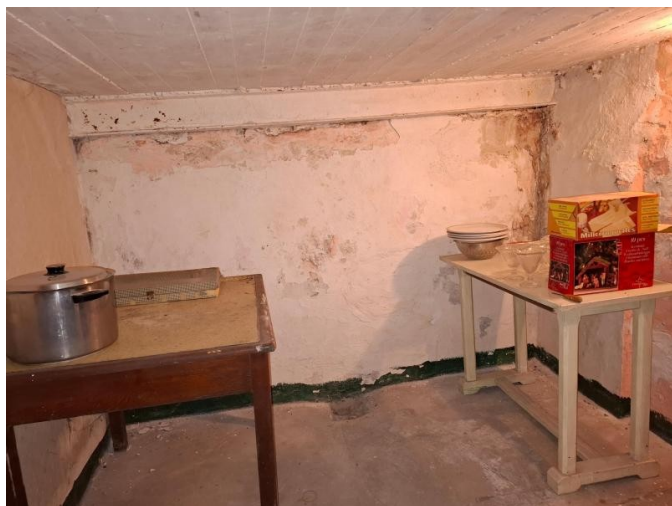
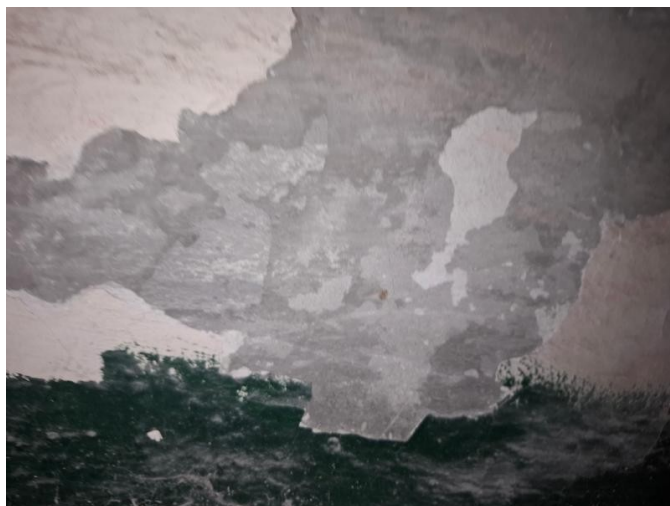
## Fiche 7: Kelderdichting.

Geen asbest

#	Type	Referentie	Resultaat
7.1	Mengmonster	BDA26044/3	Geen asbest

<b>Beschrijving</b>	Kelderdichting.
<b>Omgeving</b>	Binnen
<b>Primaire drager</b>	Binnenwand
<b>Bindmiddel van materiaal</b>	Cement
<b>Gebondenheid op basis van bindmiddel</b>	Hecht
<b>Hoeveelheid (gewicht - aantal)</b>	<ul style="list-style-type: none"><li>• 200,00 kg - 1 stuk</li></ul>
<b>Totaal gewicht</b>	200,00 kg
<b>Identificatiemethode</b>	Een monstername door de asbestdeskundige met laboanalyse door een asbestlabo.
<b>Destructieve handeling voor identificatie</b>	Nee

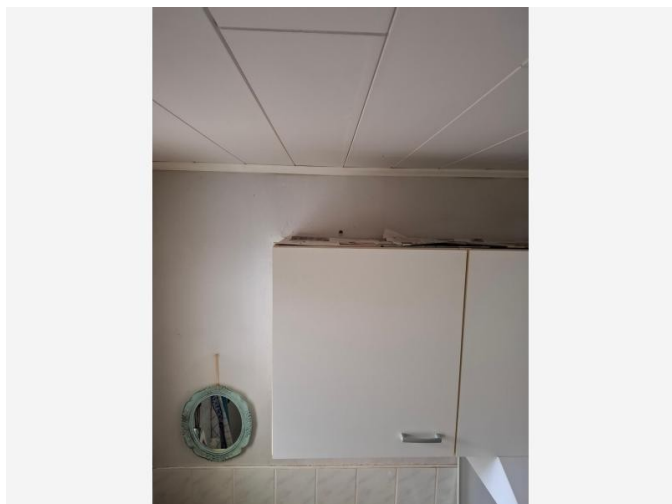
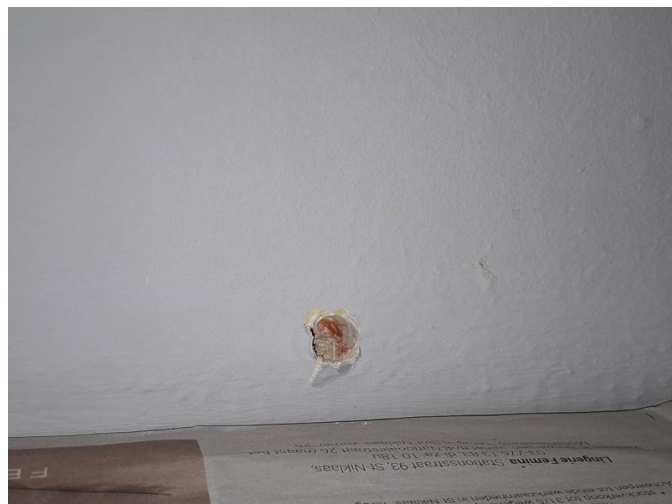
## Fiche 8: Pleisterwerk muren,

Geen asbest

#	Type	Referentie	Resultaat
8.1	Mengmonster	BDA26044/4	Geen asbest

<b>Beschrijving</b>	Pleisterwerk muren,
<b>Omgeving</b>	Binnen
<b>Primaire drager</b>	Binnenwand
<b>Bindmiddel van materiaal</b>	Gips - kalk
<b>Gebondenheid op basis van bindmiddel</b>	Niet-hechtgebonden
<b>Hoeveelheid (oppervlakte - dikte - aantal)</b>	• 200,00 m <sup>2</sup> - 1,00 cm - 1 stuk
<b>Totaal volume</b>	2,00 m <sup>3</sup>
<b>Identificatiemethode</b>	Een monstername door de asbestdeskundige met laboanalyse door een asbestlabo.
<b>Destructieve handeling voor identificatie</b>	Nee
<b>Opmerking</b>	Alle muren in de woning zijn bezet met pleisterwerk, behalve op zolder.

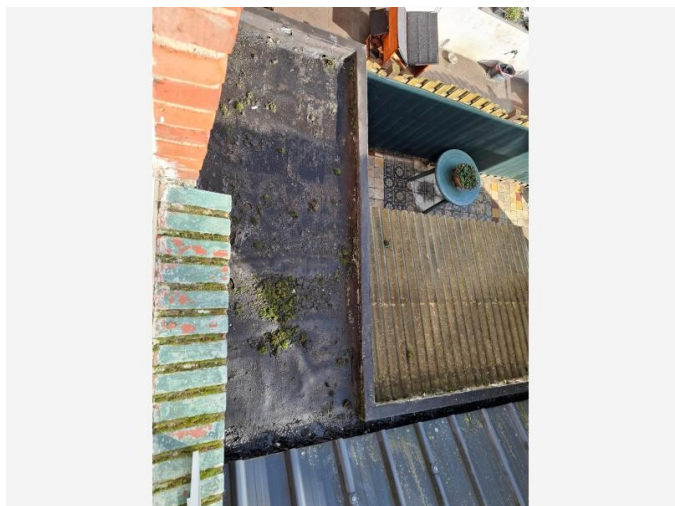
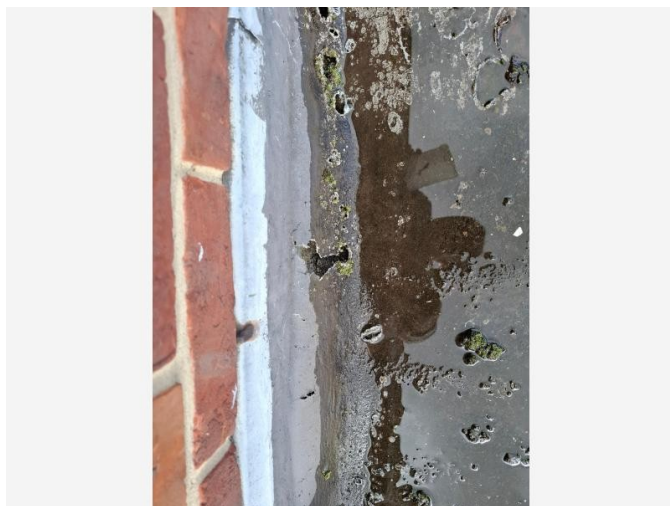
Geen asbest

#	Type	Referentie	Resultaat
9.1	Puntmonster	BDA26044/6	Geen asbest

<b>Beschrijving</b>	Roofing.
<b>Omgeving</b>	Buiten
<b>Primaire drager</b>	Plat dak
<b>Bindmiddel van materiaal</b>	Bitumen (roofing, teer, asfalt)
<b>Gebondenheid op basis van bindmiddel</b>	Hecht
<b>Hoeveelheid (oppervlakte - aantal)</b>	• 10,00 m <sup>2</sup> - 1 stuk
<b>Totale oppervlakte</b>	10,00 m <sup>2</sup>
<b>Identificatiemethode</b>	Een monstername door de asbestdeskundige met laboanalyse door een asbestlabo.
<b>Destructieve handeling voor identificatie</b>	Nee
<b>Opmerking</b>	Achteraan op het dak is een herstelling gebeurd in roofing. Mogelijk is dit ook asbestverdacht, maar ziet er vrij recent uit, de kans is dus klein.

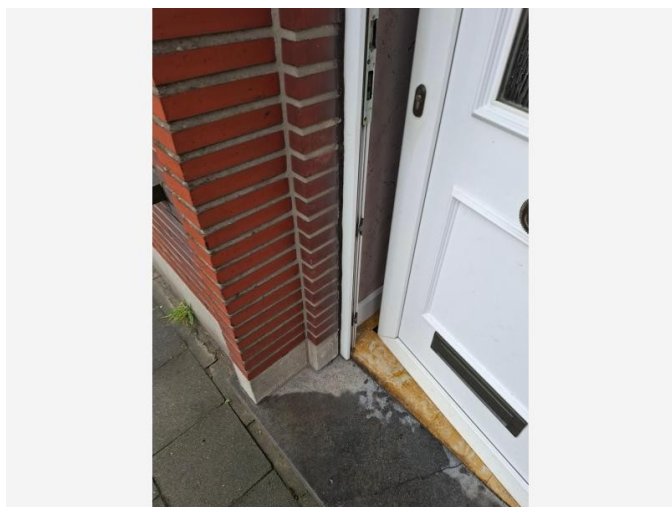
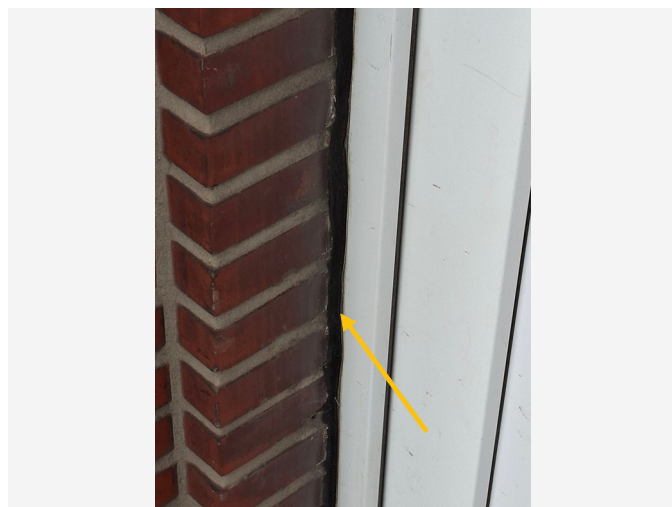
### Fiche 10: Silicone

Beschrijving	Notitie	Terug te vinden op plannen
Fiche 10: Silicone	Uitgevoerd in silicone	Plan 1.2: Gelijkvloers
