# Asbestinventarisatetest

Hemelstraat 78, 9200 Dendermonde

Attestnummer : **20251126-000082.000**

**Asbestveilig** (maar mogelijk niet asbestvrij)

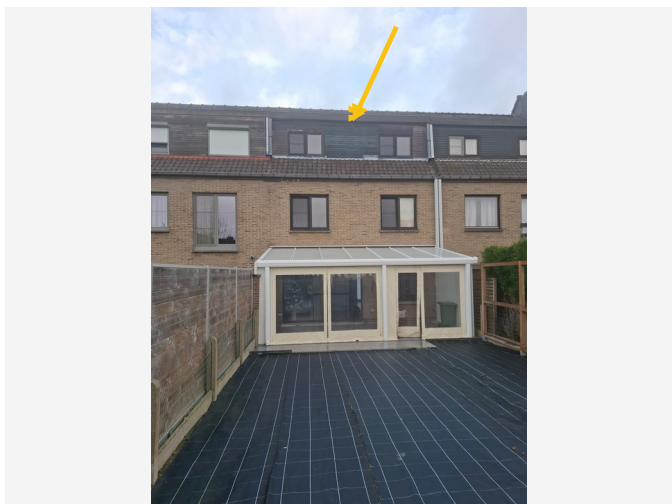
*Situeringsfoto*

### Tijdelijke beperking

**Reden:** Het te onderzoeken materiaal situeert zich hoger dan 3,50 m te rekenen vanaf een veilige ondergrond

**Uitleg van de asbestdeskundige:** Het plat dak is hoger 3.5m

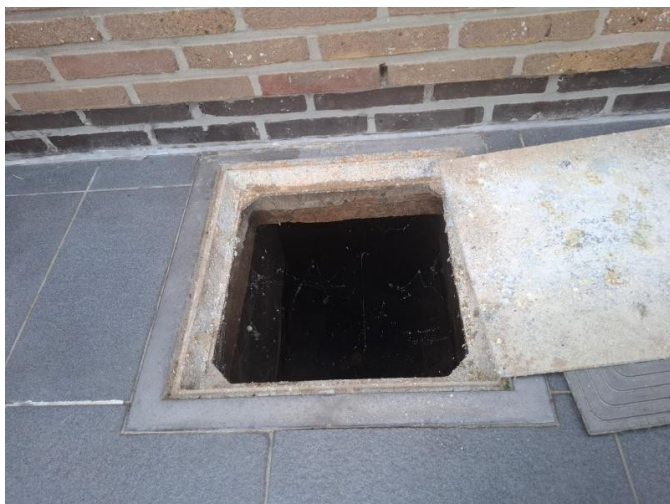
Situeringsfoto

#### Permanente beperking

**Reden:** Er is geen volledige risicobeoordeling mogelijk

**Uitleg van de asbestdeskundige:** Niet te onderzoeken binnen de regels van het inspectieprotocol (ruimte lager dan 1,5m)

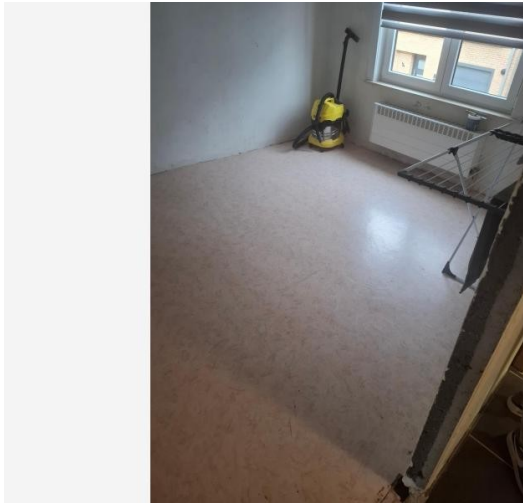
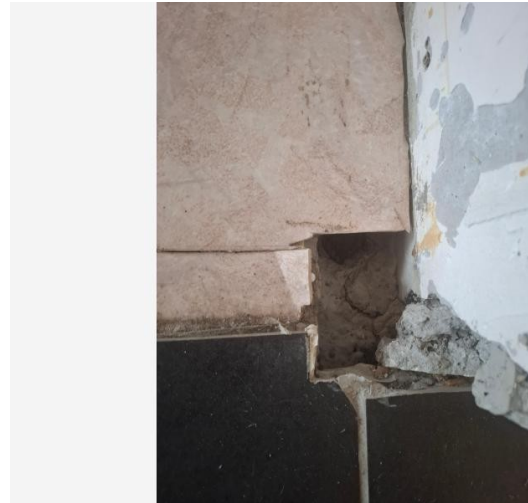
Vinylvloer is niet asbestverdacht. (Recent / zwarte onderzijde / vilten onderzijde)

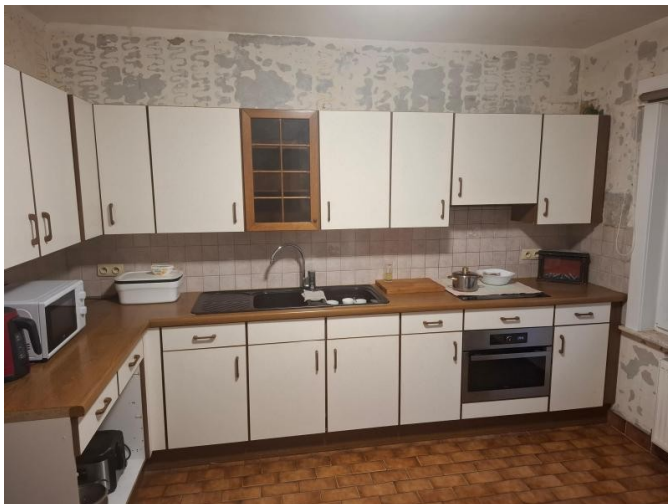
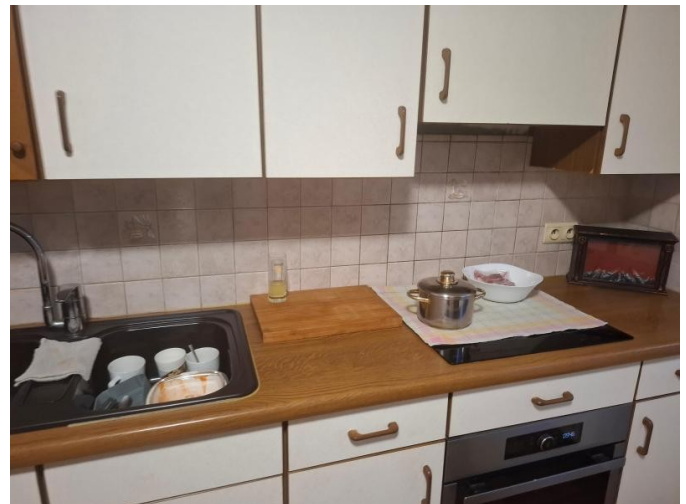
Het is niet uitgesloten dat de tegels verlijmd zijn met asbesthoudende tegellijm.

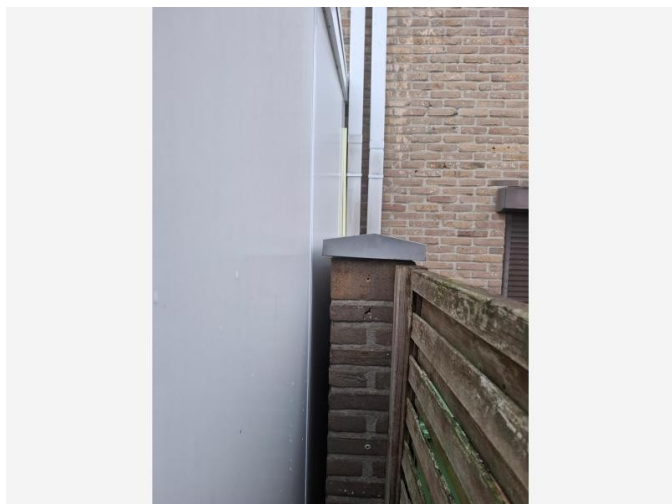
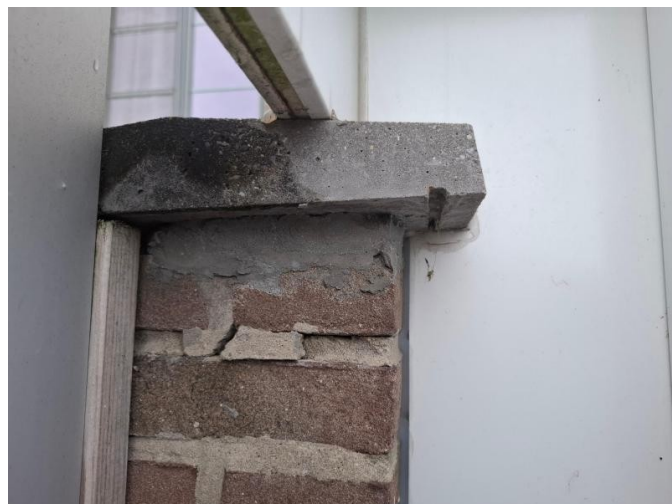
De deksteen is aan de linker zijde kunststof en aan de rechter zijde beton: niet asbestverdacht.

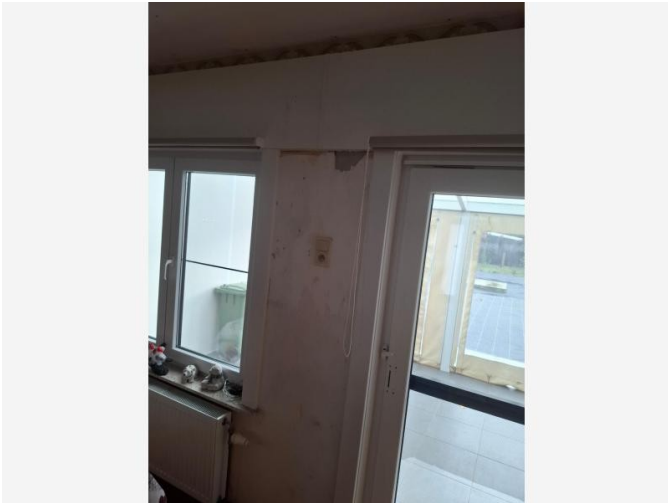
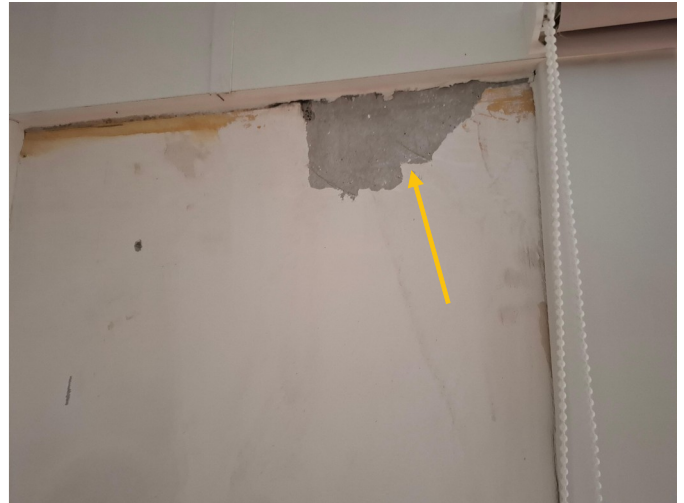
## Fiche 6: Pleisterwerk muren

Geen asbest

| # | Type | Referentie | Resultaat |
|---|---|---|---|
| 6.1 | Mengmonster | BDA25173/1 | Geen asbest |

| Opmerking | Alle muren zijn bezet met pleisterwerk |

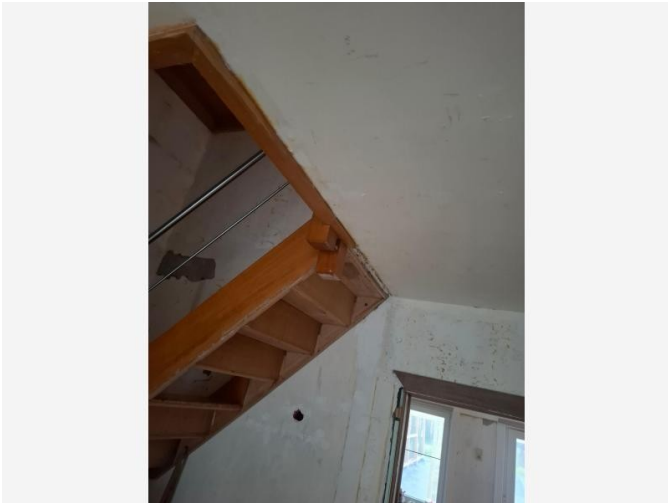
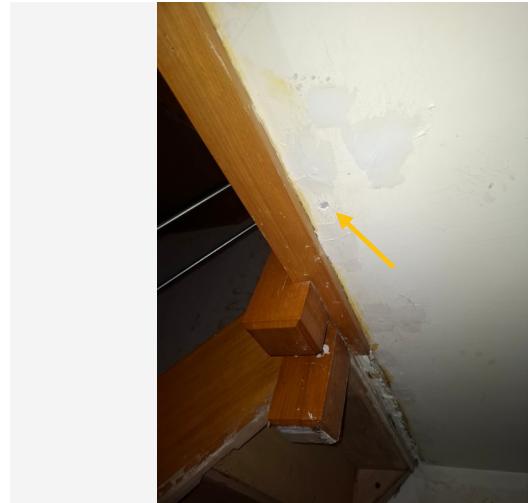
## Fiche 7: Pleisterwerk plafonds

Geen asbest

| # | Type | Referentie | Resultaat |
|---|---|---|---|
| 7.1 | Mengmonster | BDA25173/2 | Geen asbest |

| Opmerking | Alle plafonds zijn bezet met pleisterwerk |

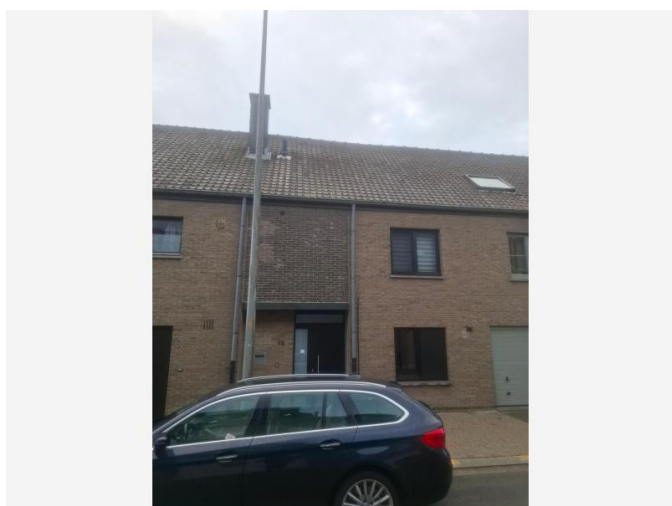
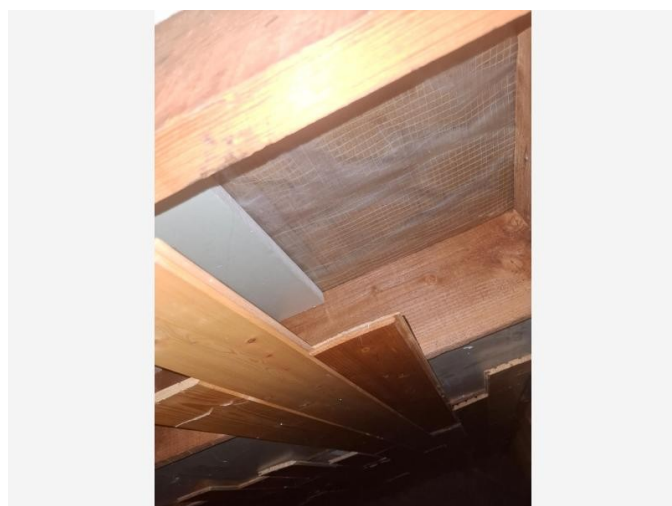
## Fiche 10: Onderdak

| Beschrijving | Notitie | Terug te vinden op plannen |
|---|---|---|
| Fiche 10: Onderdak | Op de zolder is hier en daar een kunststof onderdak te zien. Vermoedelijk is het hele dak op dezelfde manier uitgevoerd. | Plan 1.5: Dak |

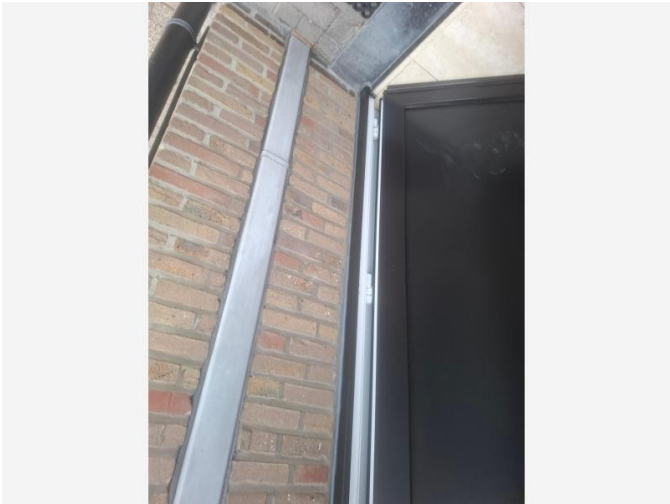
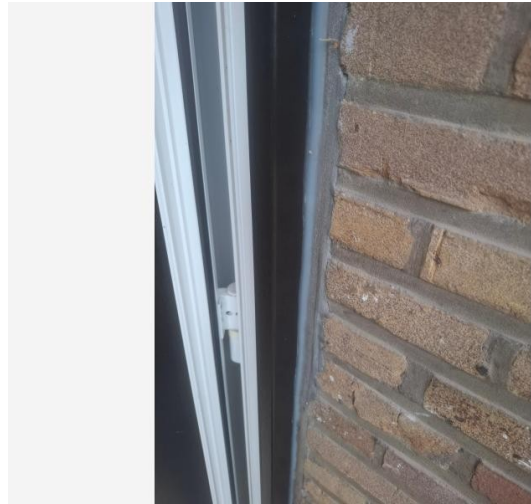
## Fiche 11: 1. Afdichtingsmateriaal (mastiek, kit,...) aan schrijnwerk

| Beschrijving | Notitie | Terug te vinden op plannen |
|---|---|---|
| Fiche 11: 1. Afdichtingsmateriaal (mastiek, kit,...) aan schrijnwerk | Uitgevoerd met silicone | - |
