## INHOUDSTAFEL POLLINKHOVESTRAAT 37 (LOT 2)

Het appartement te Pollinkhovestraat 37 ligt op de gelijkvloerse verdieping links. Hierna volgt de inhoudstafel van volgende documenten die betrekking hebben op dit éne appartement:

Adres: **Pollinkhovestraat 37 / 8647 Pollinkhove**

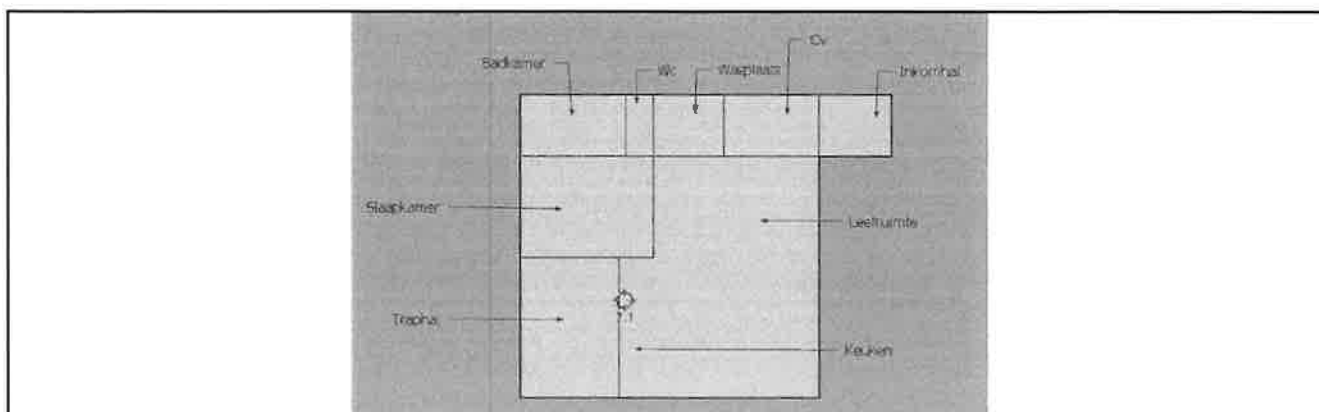
## Plan 1.1: appartement 37 verdiep 0

Beschrijving	Type	Actie
7. Anti dreunlaag spoelbak keuken	Geen asbest	-
7.1 Code: 8397-3	Puntmonster	-

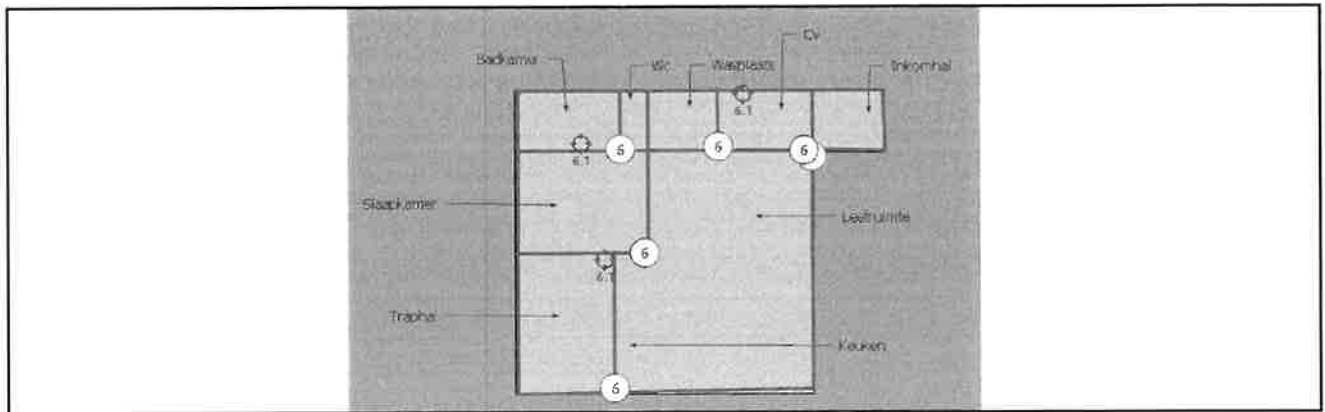
## Plan 1.2: appartement 37 verdiep 0

Beschrijving	Type	Actie
6. Pleister muur	Geen asbest	-
6.1 Code: 8397-1	Mengmonster	-

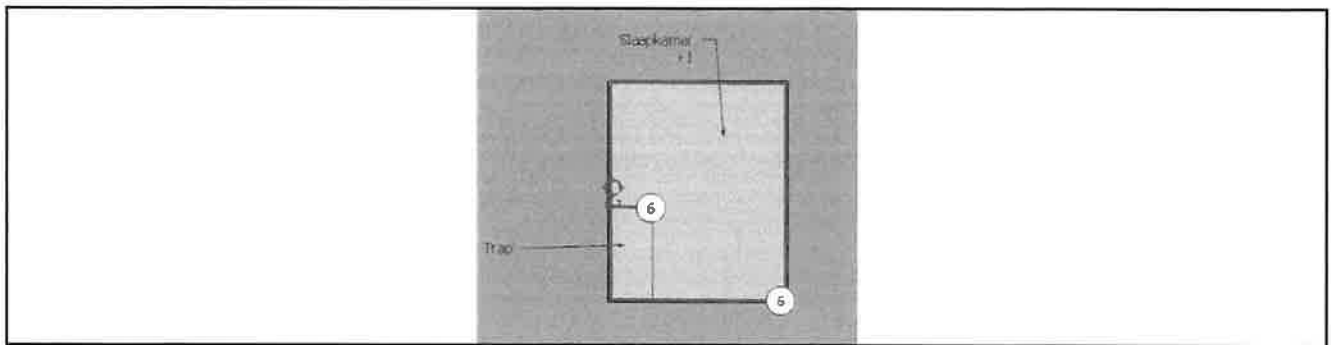
## Plan 1.3: appartement 37 +1

Beschrijving	Type	Actie
6. Pleister muur	Geen asbest	-
6.1 Code: 8397-1	Mengmonster	-

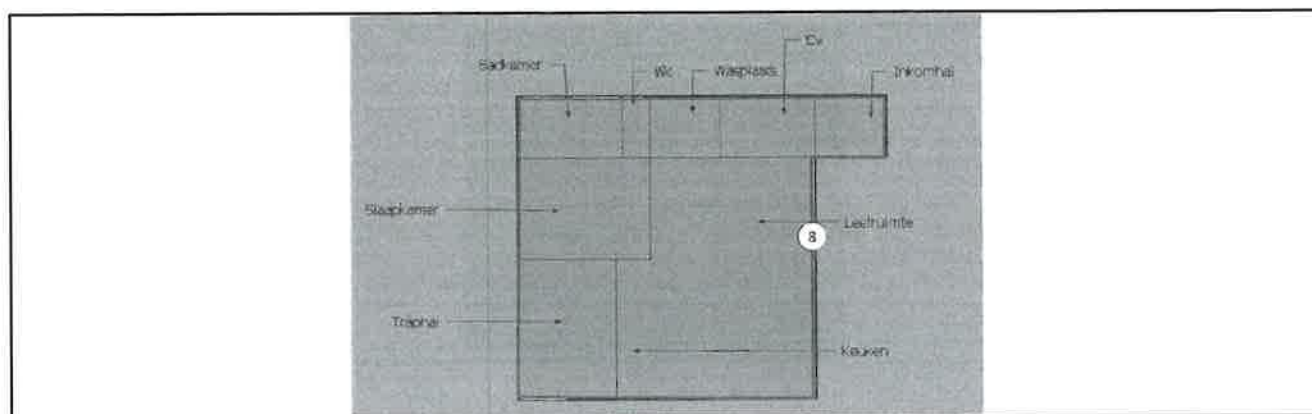
## Plan 1.4: appartement 37 verdiep 0

Beschrijving	Type	Actie
8. Pleisterwerk plafond	Geen asbest	-

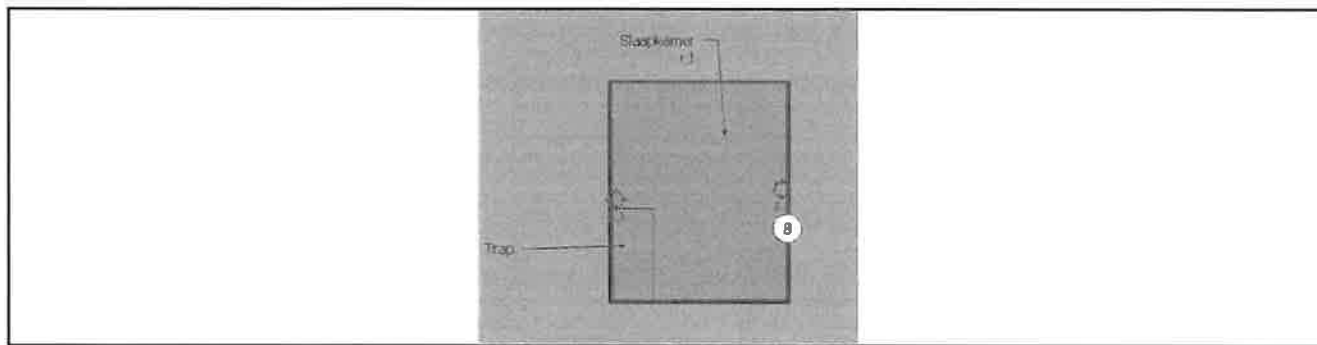
## Plan 1.5: appartement 37 +1

Beschrijving	Type	Actie
8. Pleisterwerk plafond	Geen asbest	-
8.1 Code: 8397-2	Mengmonster	-

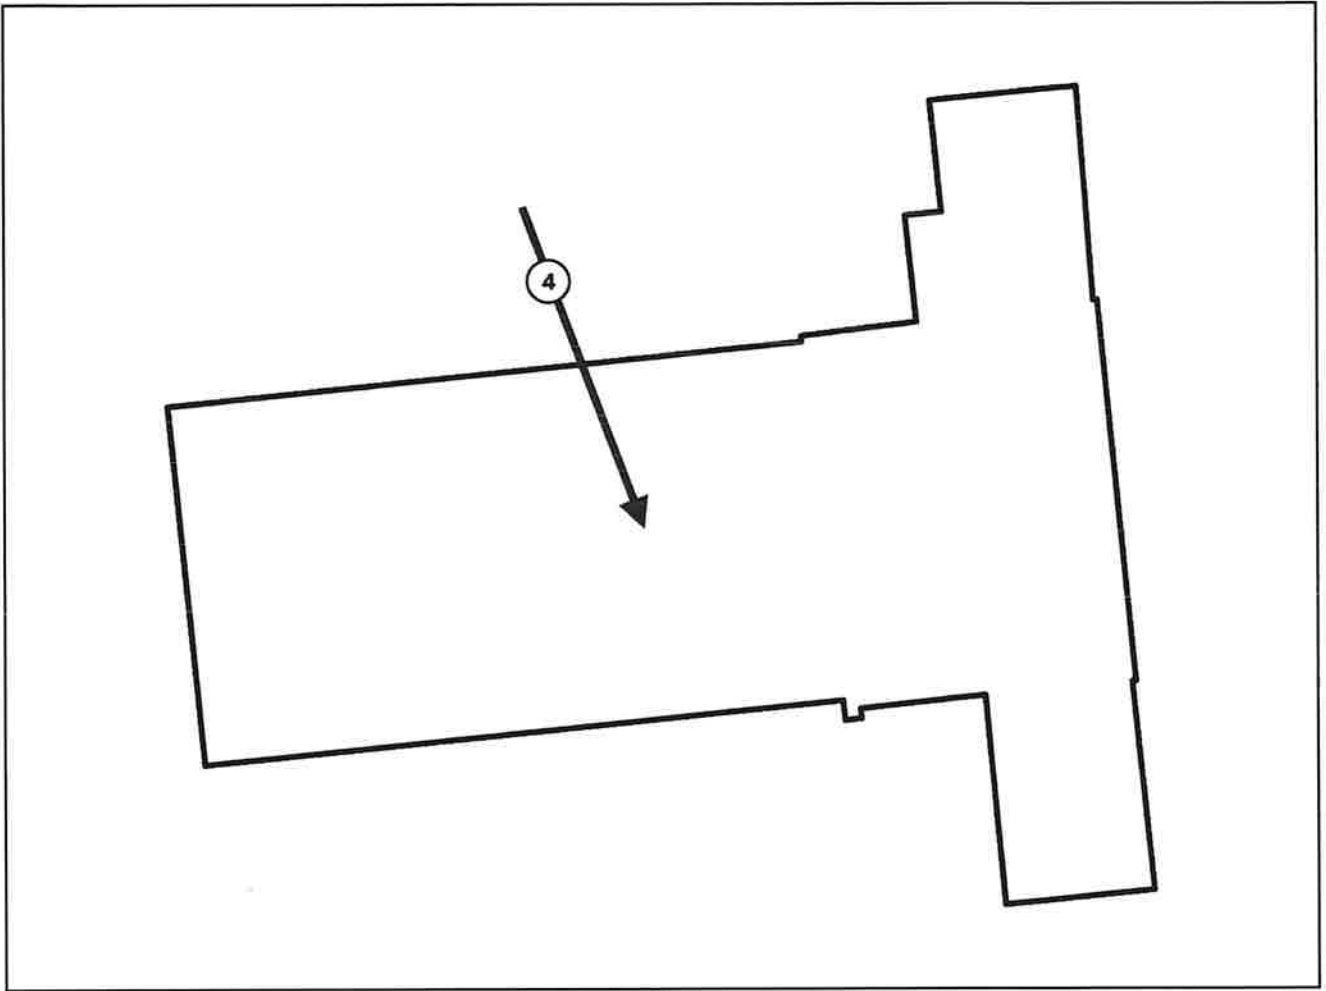
## Plan 1.6: Hoofdgebouw plan

Beschrijving	Type	Actie
4. Schouwhoed	Advies	-

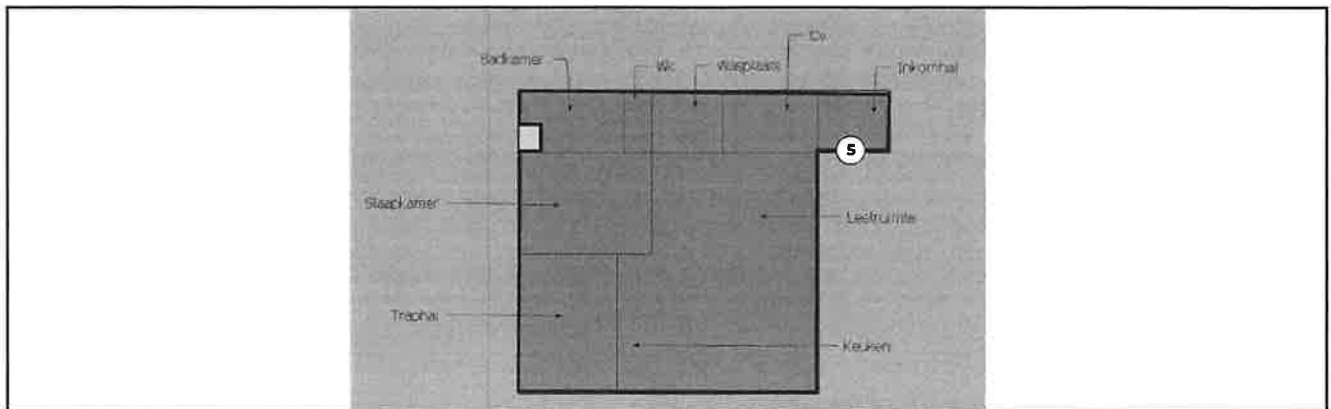
## Plan 1.7: appartement 37 verdiep 0

Beschrijving	Type	Actie
5. Vloertegels gelijkvloers	Advies	-

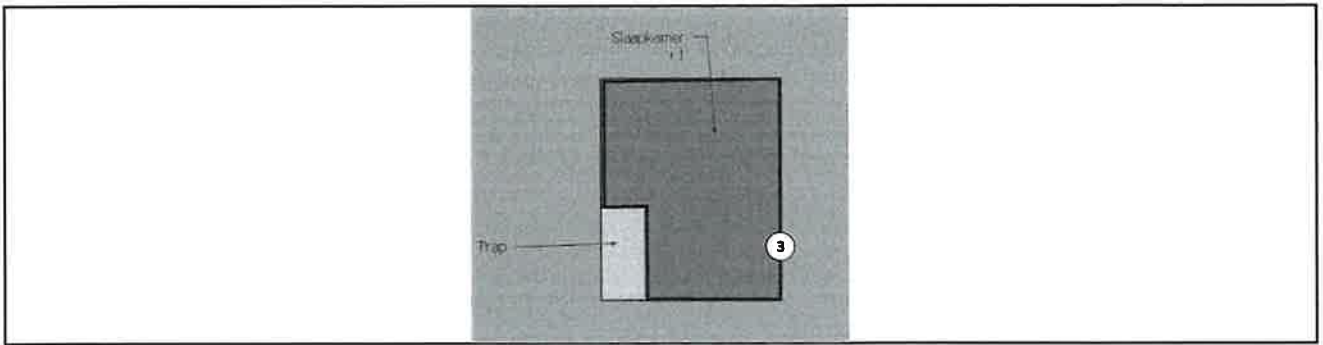
## Plan 1.8: appartement 37 +1

Beschrijving	Type	Actie
3. vloerzeil 1e verdiep	Advies	-

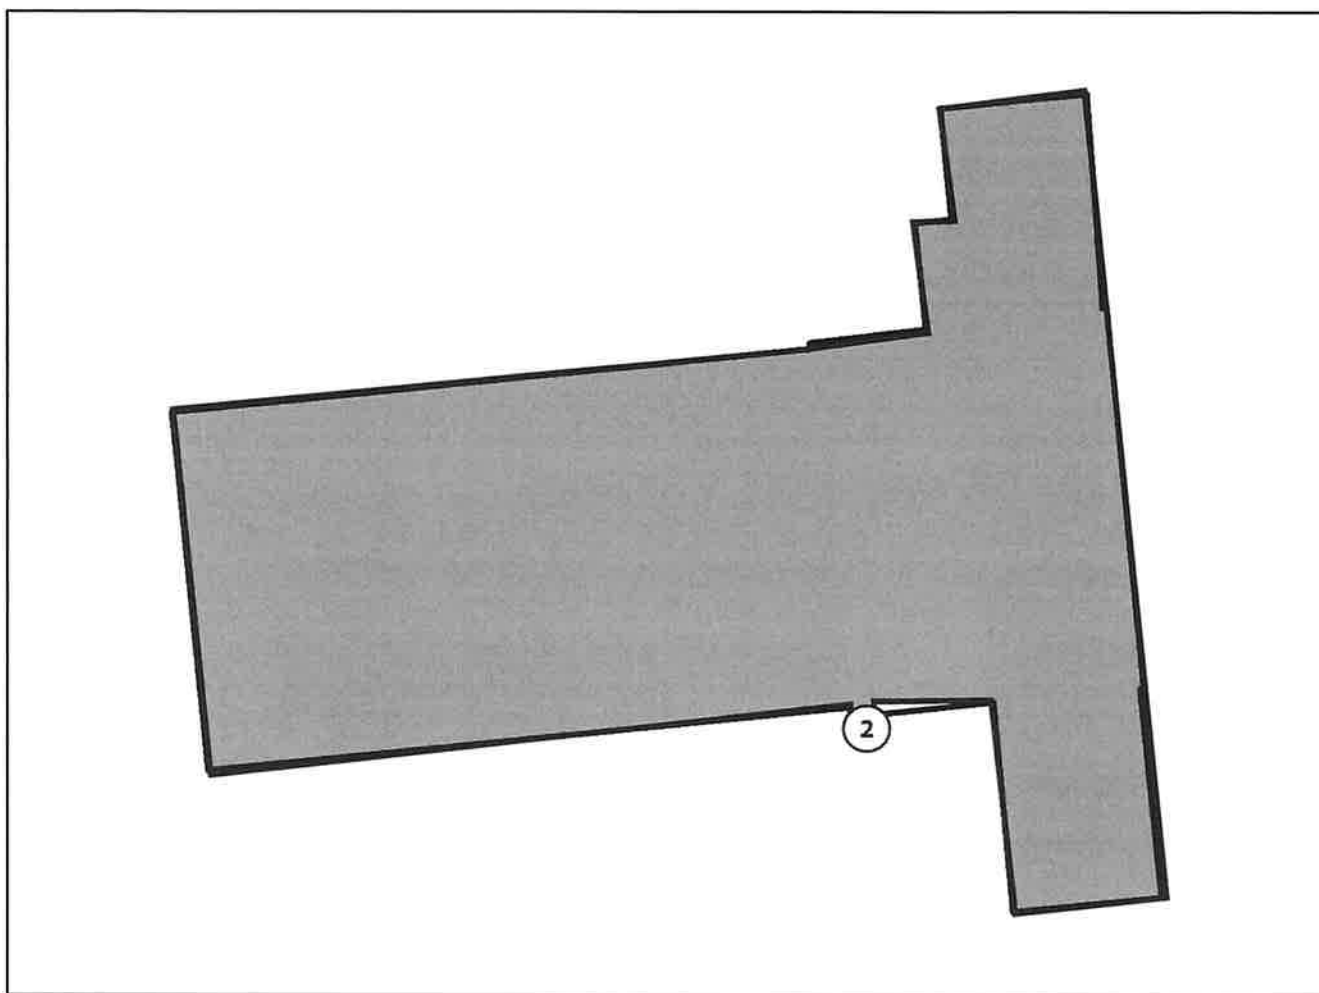
## Plan 1.9: Hoofdgebouw plan

Beschrijving	Type	Actie
2. Gemeenschappelijk gebruikte delen	Advies	-

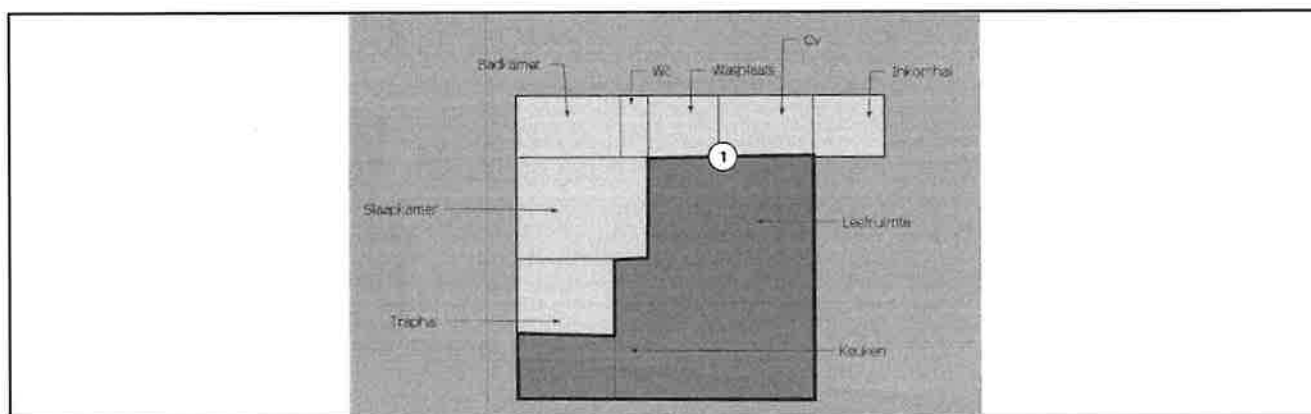
## Plan 1.10: appartement 37 verdiep 0

Beschrijving	Type	Actie
1. pleisterwerk plafond	Beperking	-

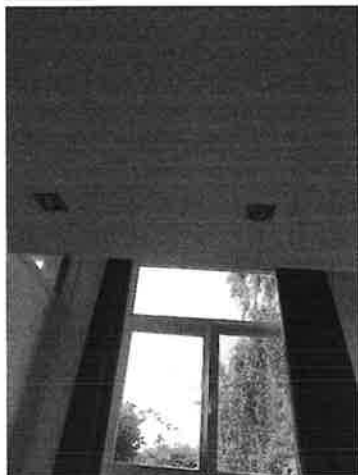
## Fiche 1: pleisterwerk plafond

Beperking

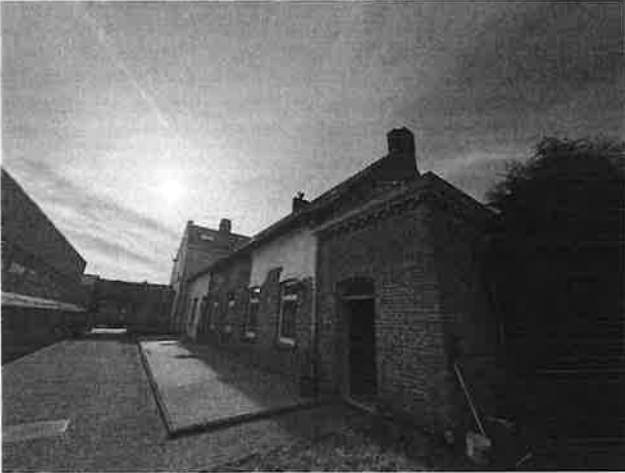
## Fiche 2: Gemeenschappelijk gebruikte delen

Advies

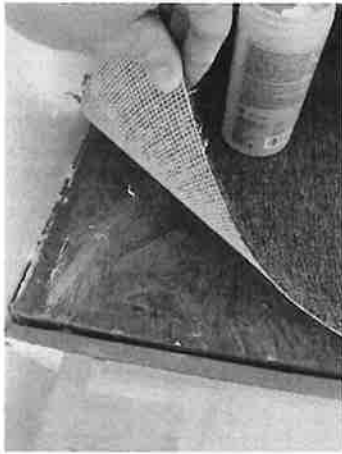
## Fiche 3: vloerzeil 1e verdiep

Advies

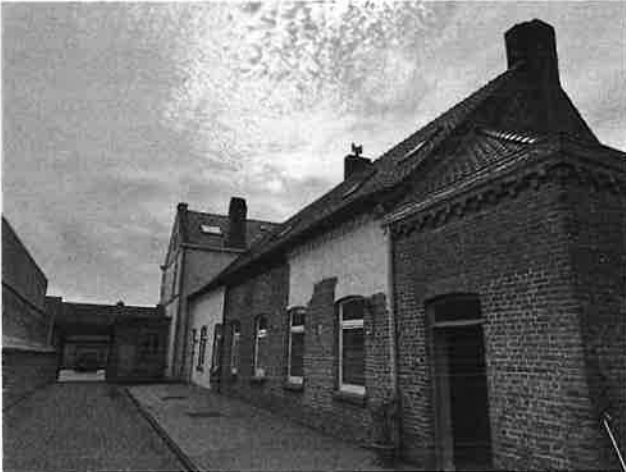
## Fiche 4: Schouwhoed

Advies

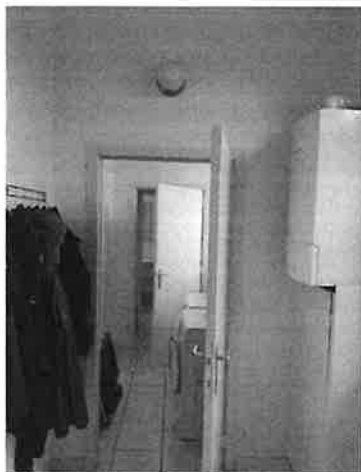
## Fiche 5: Vloertegels gelijkvloers

Advies

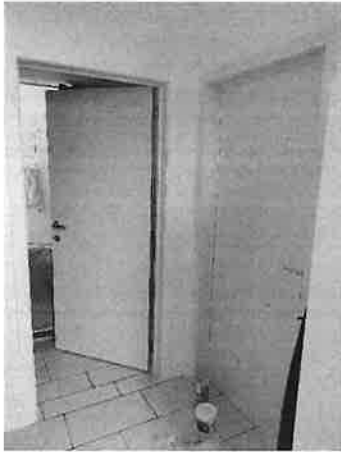
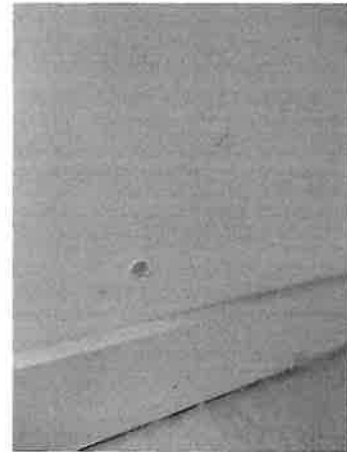
## Fiche 6: Pleister muur

Geen asbest

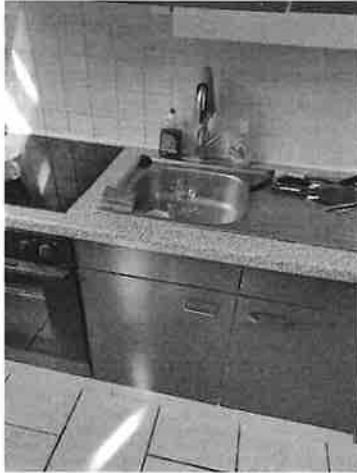
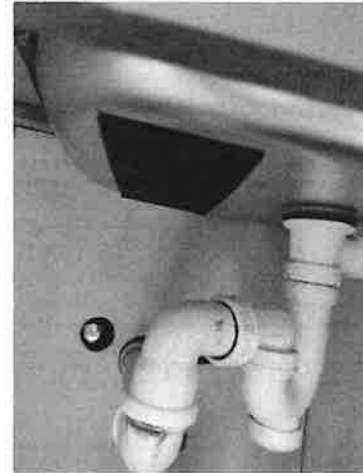
## Fiche 7: Anti dreunlaag spoelbak keuken

Geen asbest

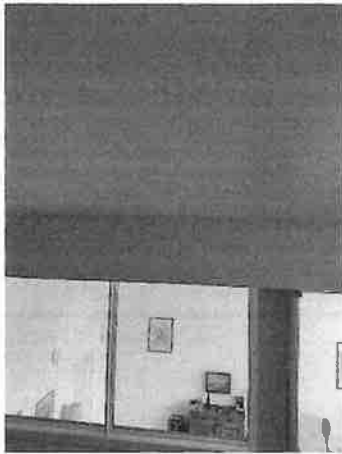
## Fiche 8: Pleisterwerk plafond

Geen asbest
