Asbestinventarisatetest

Ambachtstraat 48, 8660 De Panne

Attestnummer : 20241110-000026.000

Uitgegeven op : 10.11.2024

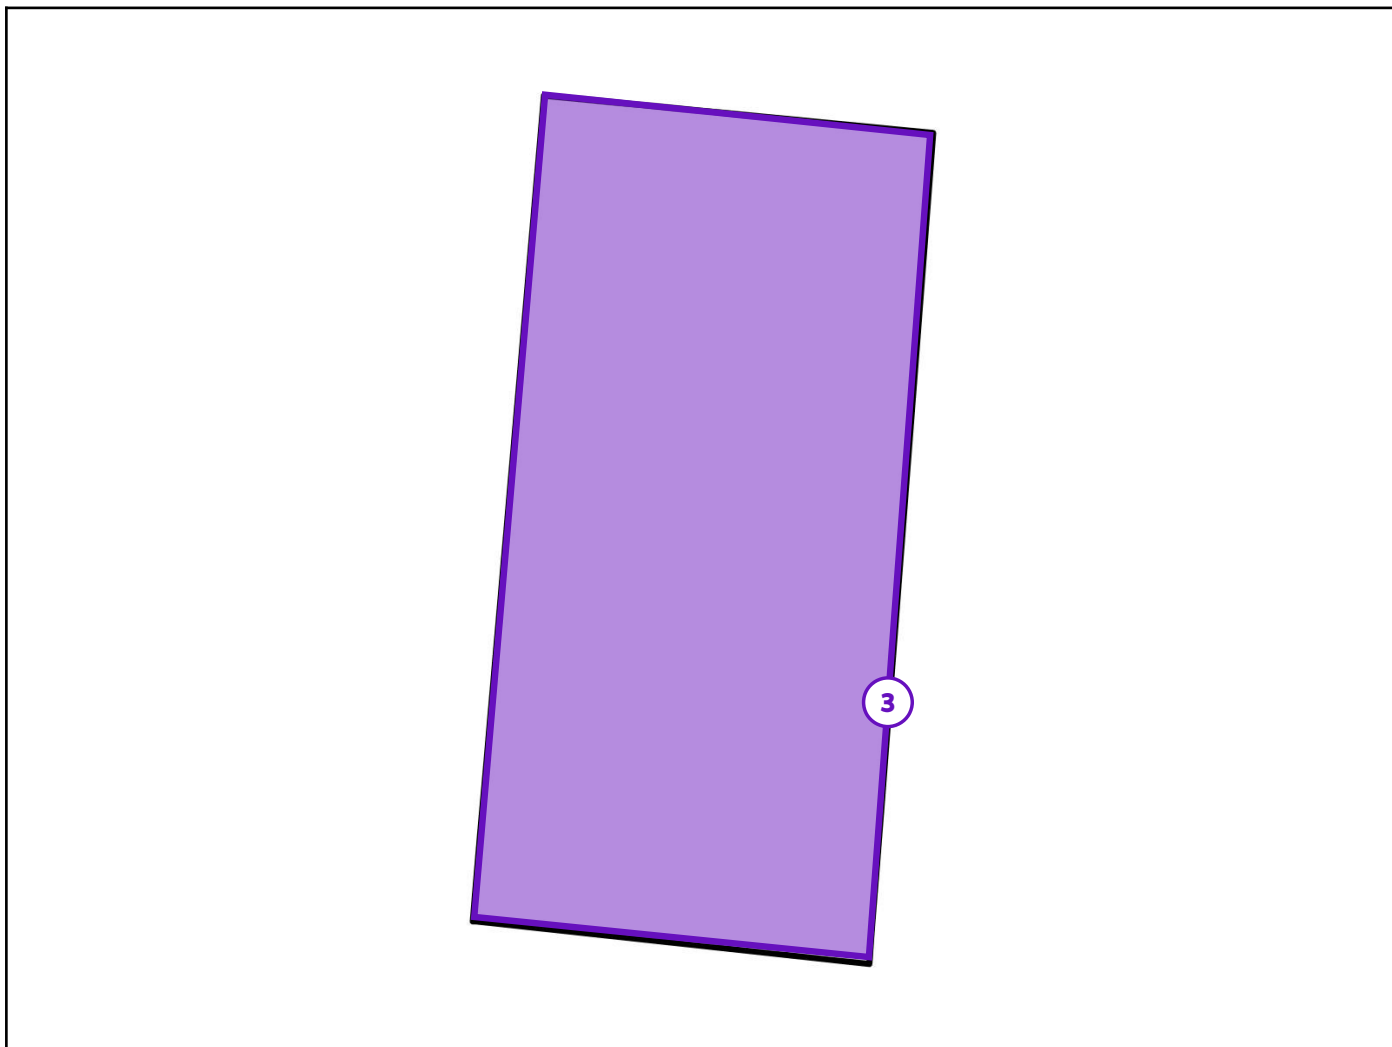
Plan 1.1: Hoofdgebouw plan

Beschrijving	Type	Actie
3. onderdak	Beperking	-

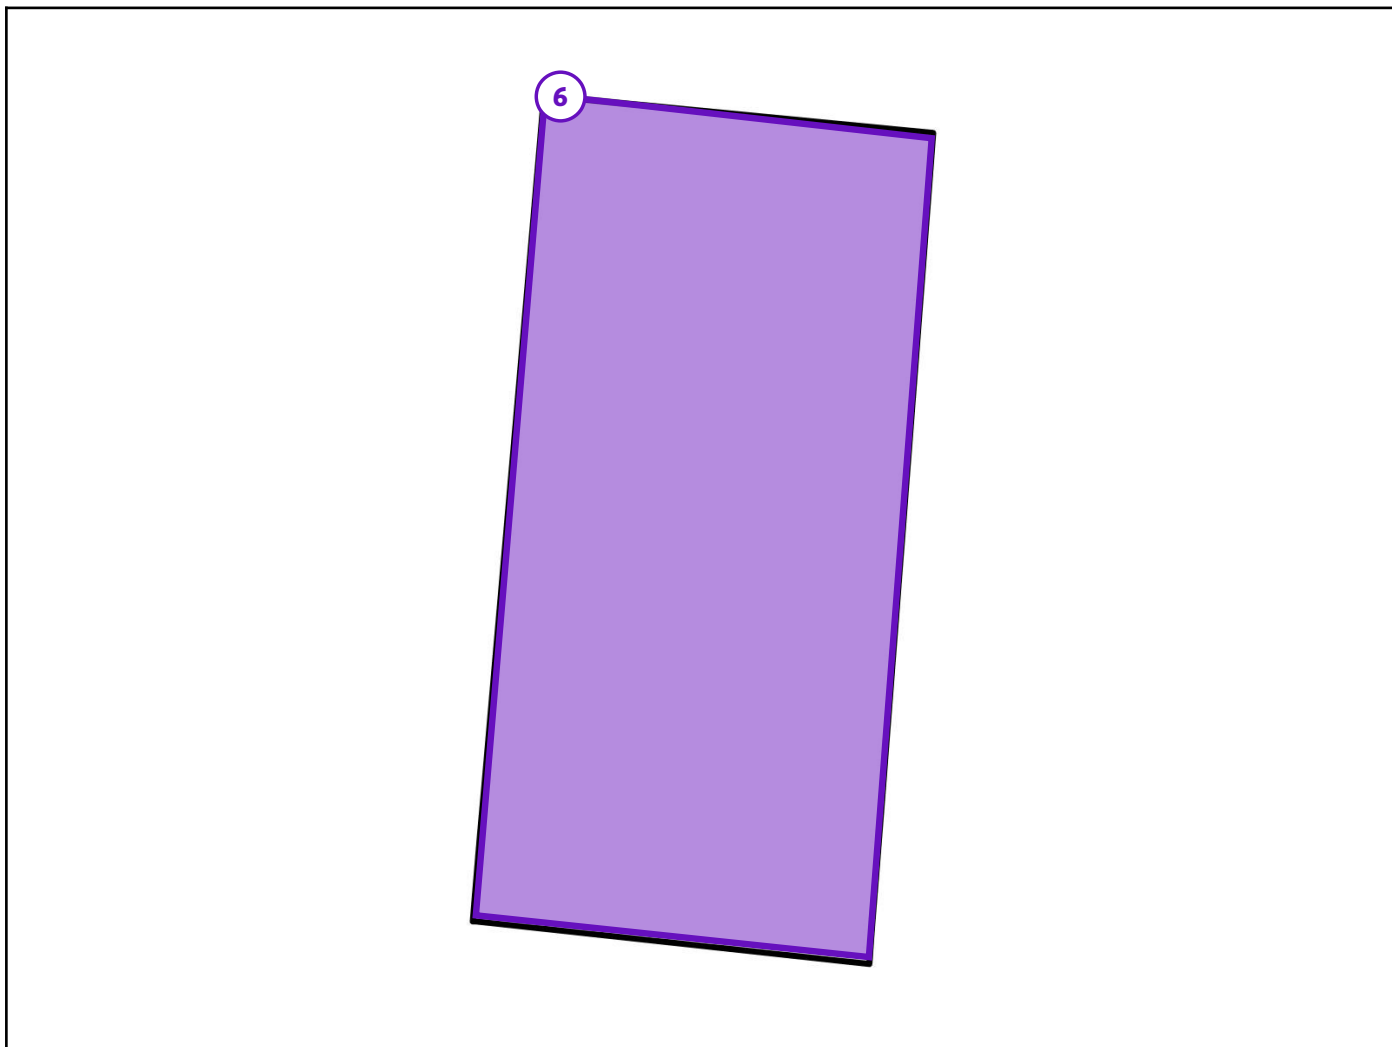
Plan 1.2: Hoofdgebouw plan

Beschrijving	Type	Actie
6. onderdak woning	Advies	-

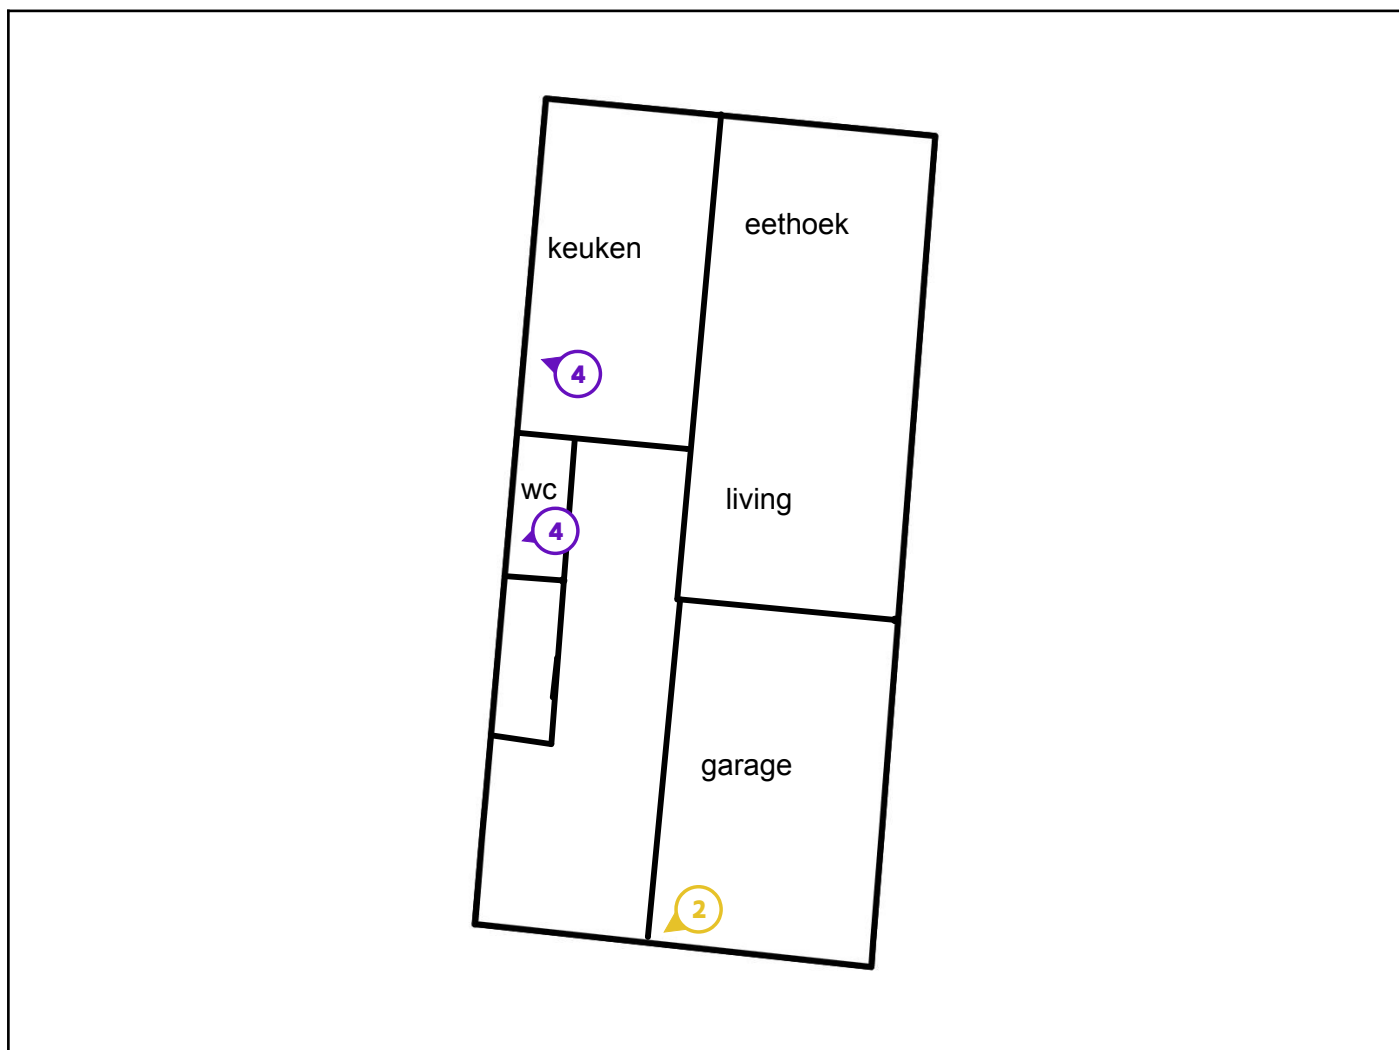
Plan 1.3: gelijkvloers

Beschrijving	Type	Actie
2. bakelieten toepassing in garage	Asbestmateriaal	Zorgvuldig beheren
4. wandtegels keuken en badkamer	Advies	-

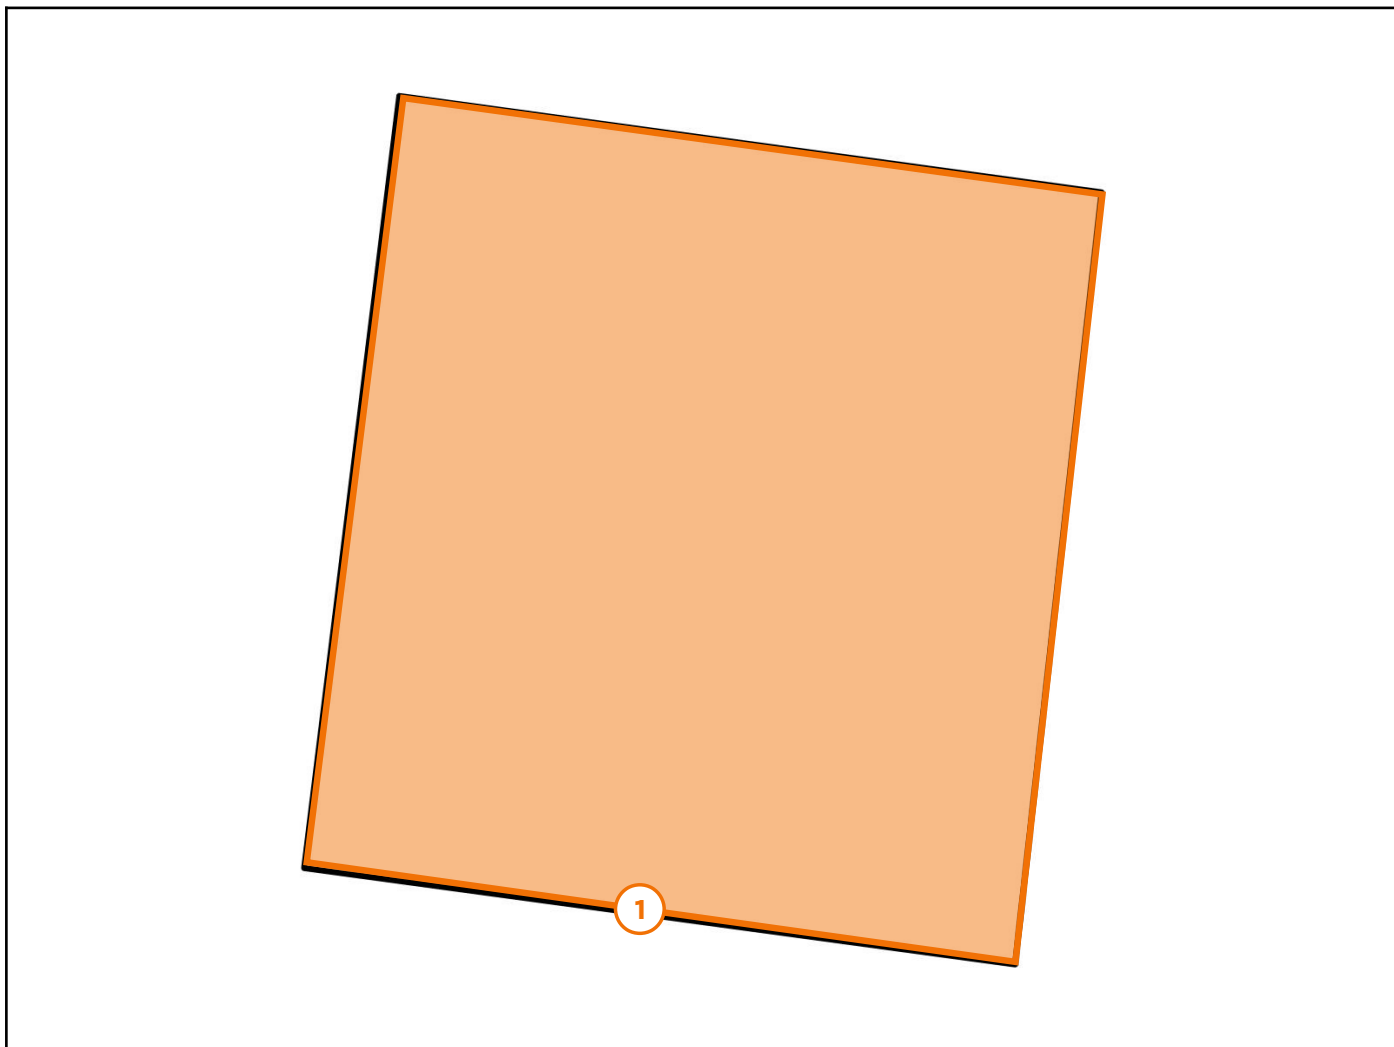
Plan 2.1: tuinhuisje

Beschrijving	Type	Actie
1. Golfplaten dak op tuinhuisje	Asbestmateriaal	Verwijderen

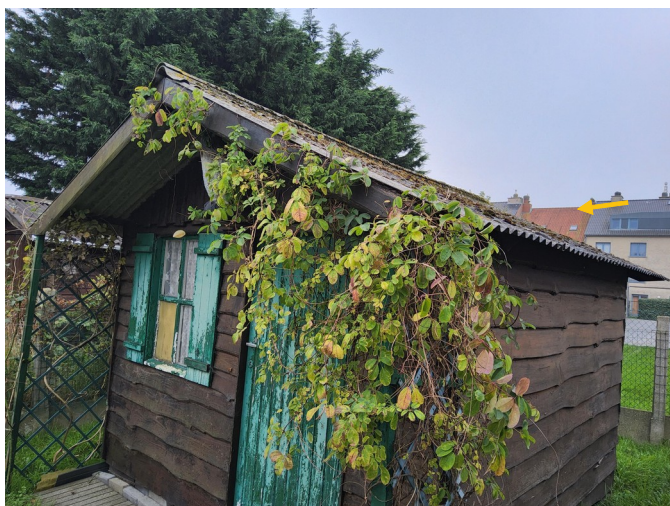
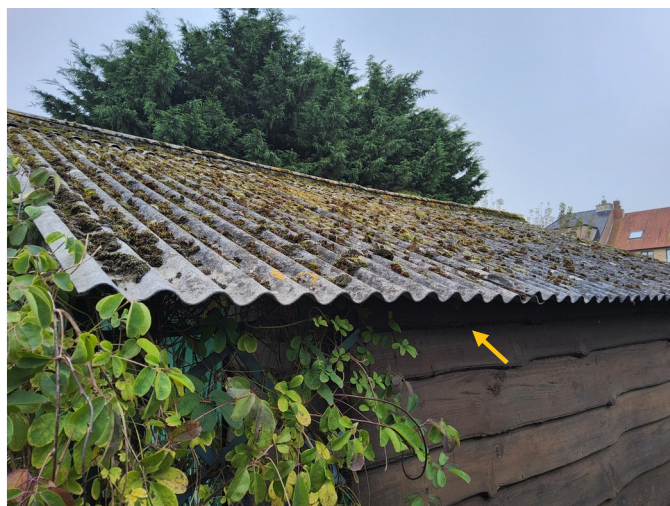
Het asbestmateriaal valt onder de mijlpaal van 2034.

Eindbeoordeling materiaalrisico	Verhoogd materiaalrisico en/of verhoogde kans op vezelvrijgave
---------------------------------	--

Gebondenheid	Categorie 1: hechtgebonden in oorsprong
Asbestsoort (vezeltype)	Crocidoliet aanwezig
Asbestconcentratie	Laag (< 50%)
Afschermingsgraad van het gehele materiaal	Geheel of deels vrij aan de buitenlucht
Toestand van het materiaal	Matig beschadigd, matig verweerd

Beschrijving	Golfplaten dak op tuinhuisje
Omgeving	Buiten
Primaire drager	Schuin dak
Asbestmateriaal	Dak- en gevelbekleding - Golfplaat
Bindmiddel van asbestmateriaal	Cement
Gebondenheid op basis van bindmiddel	Hecht
Hoeveelheid (oppervlakte - aantal)	<ul style="list-style-type: none">• 20,00 m² - 1 stuk
Totale oppervlakte	20,00 m ²
Eenvoudig bereikbaar	Ja
Bevestigingswijze	<ul style="list-style-type: none">• Genageld, geniet
Identificatiemethode	Vaststelling zonder monsternamen
Destructieve handeling voor identificatie	Nee

Verwijderen

- Zorg voor een veilig beheer. Vermijd het beschadigen van het asbestmateriaal. Controleer de toestand jaarlijks op wijzigingen.
- Verwijder dit asbestmateriaal zo snel mogelijk. Volg de toestand goed op.

- Eenvoudige handelingen: mag via doe-het-zelf of door werknemer(s) met opleidingsattest eenvoudige handelingen
Betreft een hechtgebonden toepassing met matige verwerking. Dit verhoogt de kans op vezelvrijgave. De toepassing zorgvuldig verwijderen, zonder wijzigingen aan te brengen in de huidige toestand van het materiaal. De toepassing niet breken en/of beschadigen. Verwijder de toepassing a.d.h.v. eenvoudige handelingen met bijkomende maatregelen. Voorzie de nodige PBM's. Opgeleid personeel wordt aanbevolen.

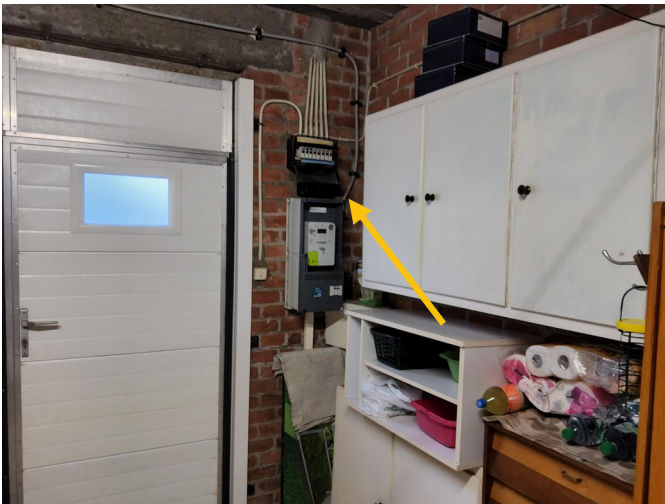
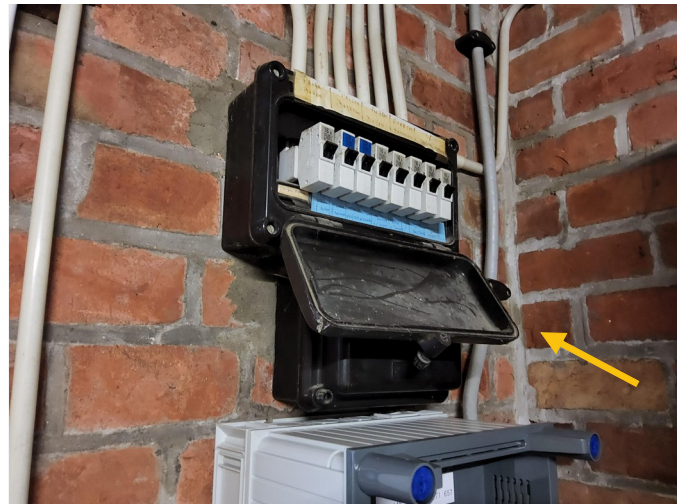
Het asbestmateriaal valt onder de mijlpaal van 2040.

Eindbeoordeling materiaalrisico	Laag materiaalrisico en/of verlaagde kans op vezelvrijgave
---------------------------------	--

Gebondenheid	Categorie 1: hechtgebonden in oorsprong
Asbestsoort (vezeltype)	Crocidoliet aanwezig
Asbestconcentratie	Laag (< 50%)
Afschermingsgraad van het gehele materiaal	Geheel of deels (ook) vrij aan de binnenlucht
Toestand van het materiaal	Onbeschadigd, niet verweerd

Beschrijving	bakelieten toepassing in garage
Omgeving	Binnen
Primaire drager	Communicatie en elektrische infrastructuur en uitrusting
Asbestmateriaal	Plaat, paneel, tablet - Type Bakeliet
Bindmiddel van asbestmateriaal	Kunststof of -hars
Gebondenheid op basis van bindmiddel	Hecht
Hoeveelheid (oppervlakte - dikte - aantal)	• 0,02 m ² - 3,00 cm - 1 stuk
Totaal volume	< 0,001 m ³
Eenvoudig bereikbaar	Ja
Bevestigingswijze	• Geschroefd
Identificatiemethode	Vaststelling zonder monstername
Destructieve handeling voor identificatie	Nee

Zorgvuldig beheren

- Zorg voor een veilig beheer. Vermijd het beschadigen van het asbestmateriaal. Controleer de toestand jaarlijks op wijzigingen.

- Eenvoudige handelingen: mag via doe-het-zelf of door werknemer(s) met opleidingsattest eenvoudige handelingen
Betreft een hechtgebonden toepassing met matige verwerking. Dit verhoogt de kans op vezelvrijgave. De toepassing zorgvuldig verwijderen, zonder wijzigingen aan te brengen in de huidige toestand van het materiaal. De toepassing niet breken en/of beschadigen. Verwijder de toepassing a.d.h.v. eenvoudige handelingen met bijkomende maatregelen. Voorzie de nodige PBM's. Opgeleid personeel wordt aanbevolen.

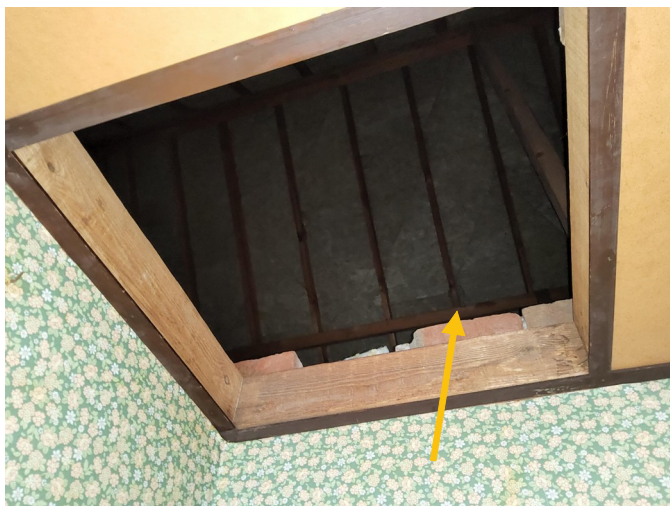
Situeringsfoto

Permanente beperking

Reden: Het onderzoek kan niet uitgevoerd worden binnen de bepalingen van de Welzijnswet

Uitleg van de asbestdeskundige: Onveilige situatie op de zolder die niet betreedbaar is. Pannen zijn vastgemaakt met stormhaken.

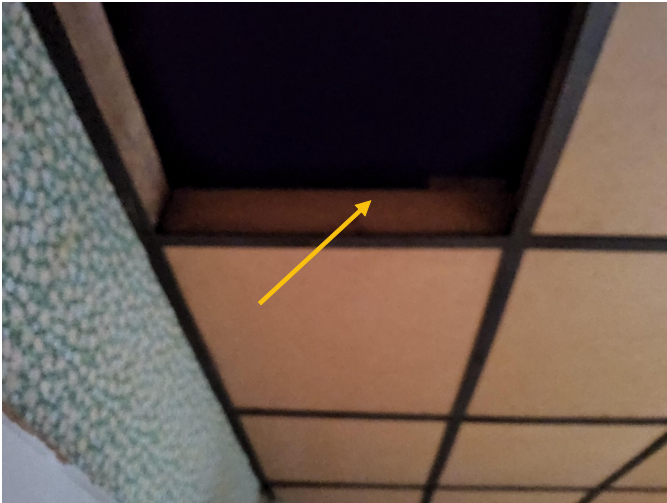
Het onderdak kan niet geïnspecteerd worden via de zolder of door een pan op te heffen zoals in de beperkingsfiche staat vermeld.

De persoon die aanwezig was tijdens de inspectie laat weten dat hij zware vermoedens heeft dat er een onderdak aanwezig is dat waarschijnlijk asbestverdacht is.

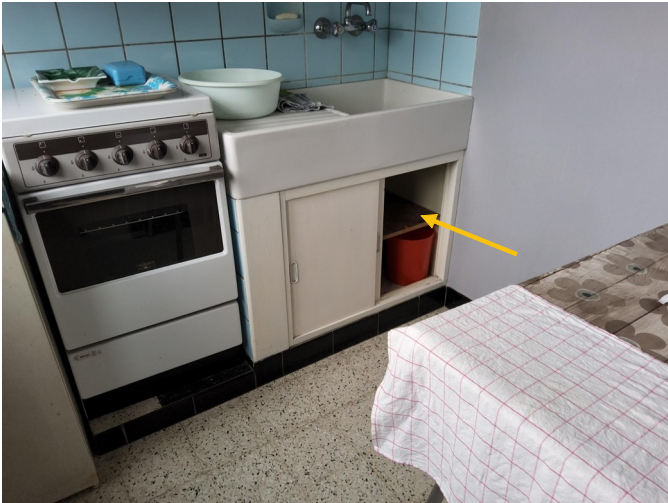
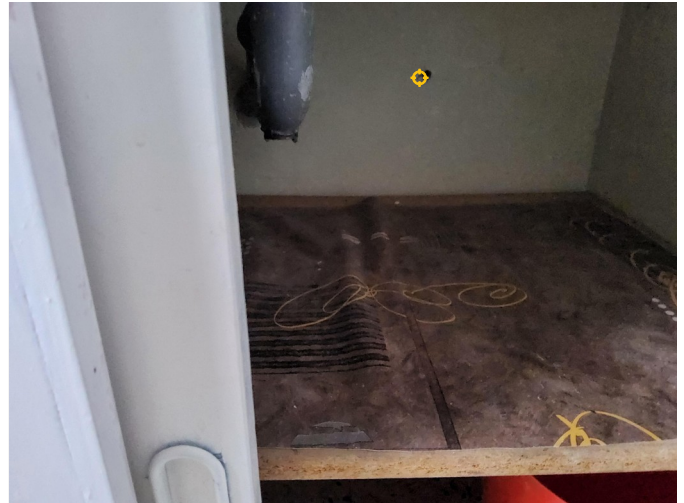
Fiche 7: pleisterwerk muren

Geen asbest

#	Type	Referentie	Resultaat
7.1	Mengmonster	P1	Geen asbest

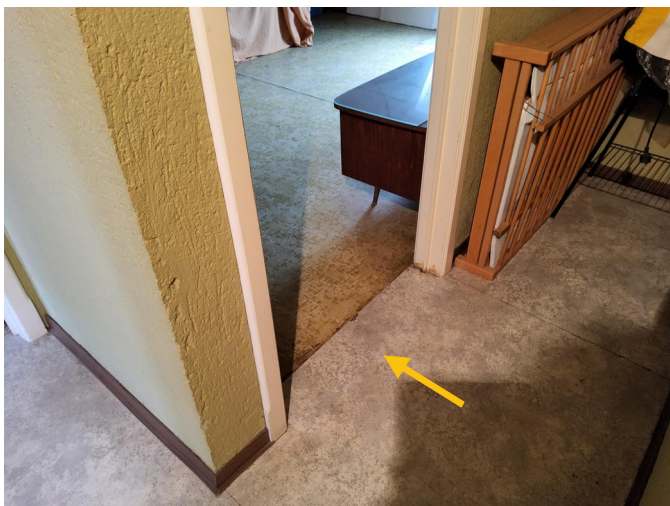
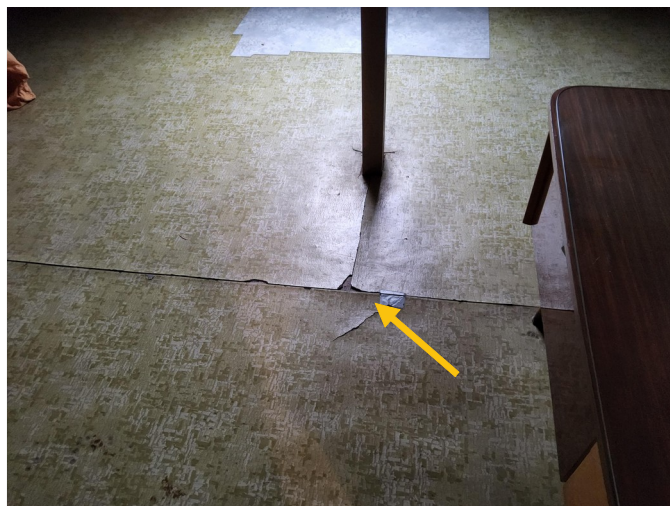
Fiche 8: vinylvloer op bovenverdieping

Geen asbest

#	Type	Referentie	Resultaat
8.1	Mengmonster	P2	Geen asbest

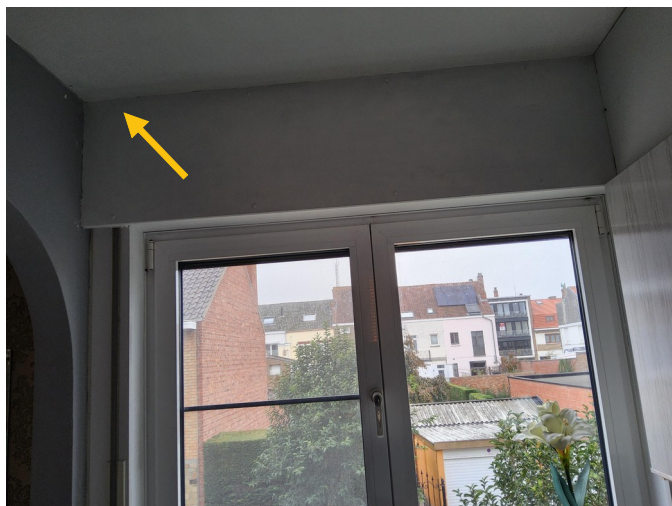
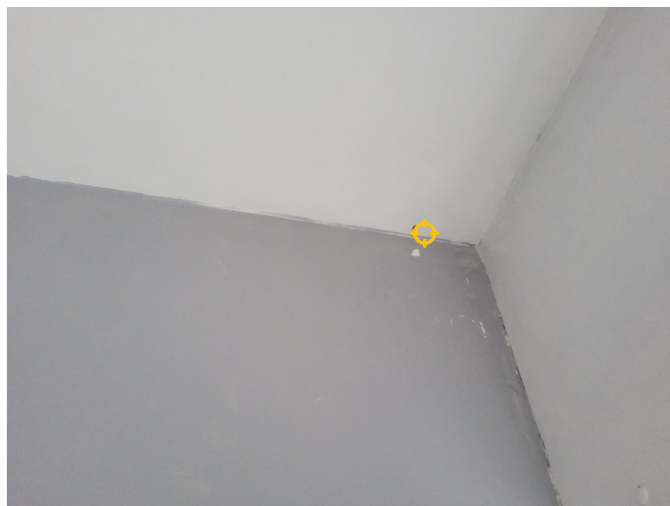
Fiche 9: pleisterwerk plafonds

Geen asbest

#	Type	Referentie	Resultaat
9.1	Mengmonster	P3	Geen asbest
