# Asbestinventarisatattest

Duinhoekstraat 129\_271, 8660 De Panne

Attestnummer : 20260818-000033.000

Uitgegeven op : 18.08.2026

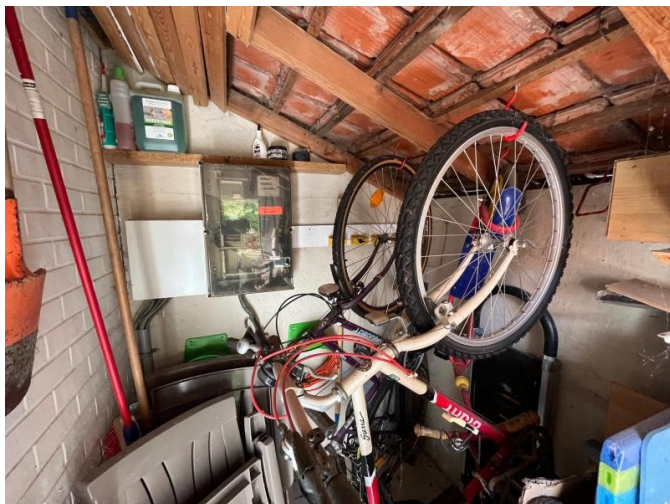
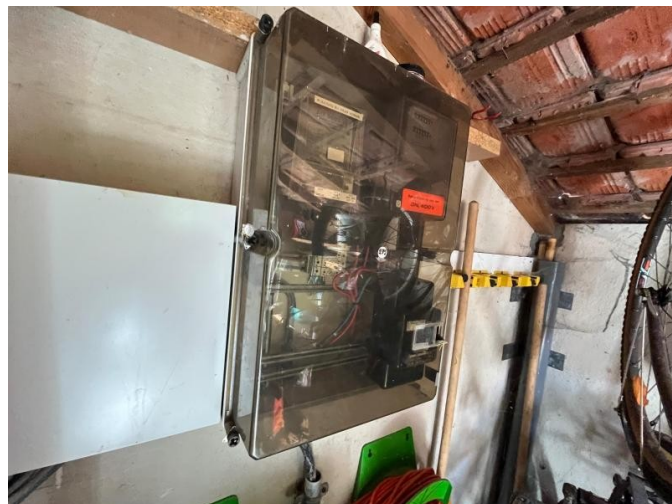
Overzichtsfoto

Detailfoto

Het asbestmateriaal valt onder de mijlpaal van 2040.

De meterkast hoort toe aan de nutsmaatschappij en dient door hen vervangen/verwijderd te worden.

| Eindbeoordeling materiaalrisico | Laag materiaalrisico en/of verlaagde kans op vezelvrijgave |

| Asbestsoort (vezeltype) | Crocidoliet aanwezig |
| Toestand van het materiaal | Onbeschadigd, niet verweerd |

| Beschrijving | Bakeliet meter- en zekering kast |

- Zorg voor een veilig beheer. Vermijd het beschadigen van het asbestmateriaal. Controleer de toestand jaarlijks op wijzigingen.
- Voer bijkomende staalname(s) uit.

- Eenvoudige handelingen: mag via doe-het-zelf of door werknemer(s) met opleidingsattest eenvoudige handelingen  
De meterkast hoort toe aan de nutsmaatschappij en dient door hen vervangen/verwijderd te worden. Bij het uitvoeren van eenvoudige handelingen, zoals toegestaan via doe-het-zelfmethoden of door werknemers met een opleidingsattest, is het gebruik van de juiste persoonlijke beschermingsmiddelen (PBM's) verplicht om blootstelling aan asbestvezels te voorkomen. Wij adviseren echter om asbest te laten verwijderen door een werknemer met opleidingscertificaat. Maar het is ook toegestaan via de doe-het-zelfmethode, mits de juiste voorzorgsmaatregelen en PBM's in acht worden genomen. De te gebruiken PBM's zijn:
  - FFP3-mondmasker of halfgelaatsmasker met P3 filter
  - wegwerpoverall (Tyvek CATIII, type 5 en 6)

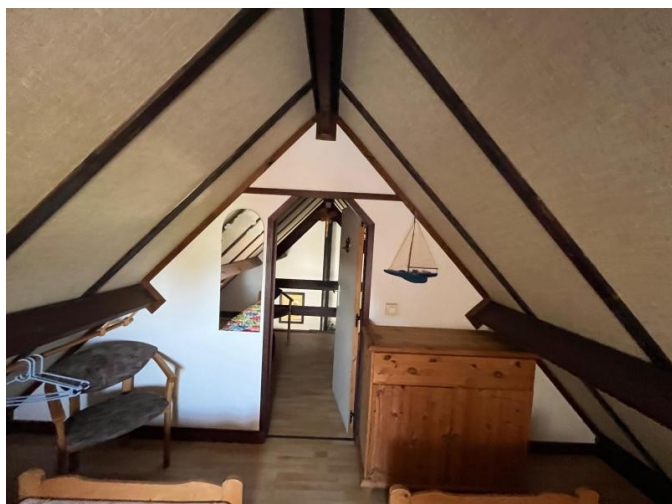
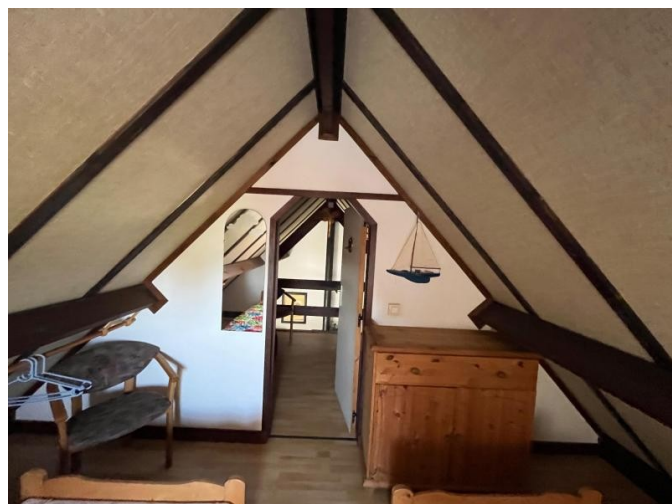
## Fiche 2: Valse wand(en)/voorzetwand(en) – Gipskarton-Pvc-hout

De valse wand(en)/voorzetwand(en) bestaat(bestaan) uit niet-asbestverdachte gipskartonplaten/hout-/pvc platen. Zonder destructie is het niet mogelijk om na te gaan of er asbestverdachte materialen aanwezig zijn achter de valse wand(en)/voorzetwand(en).

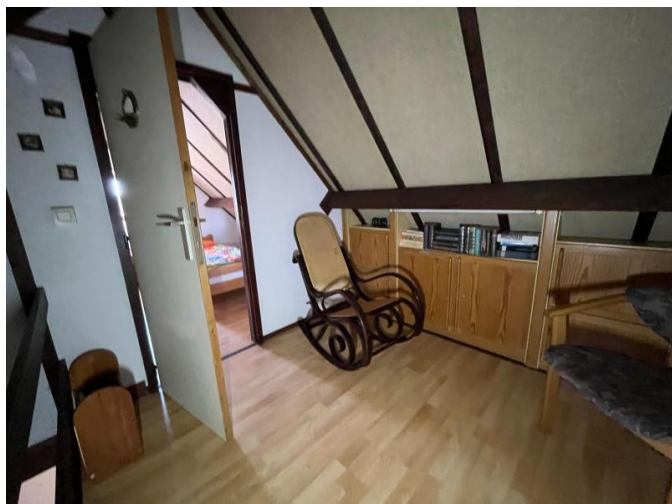
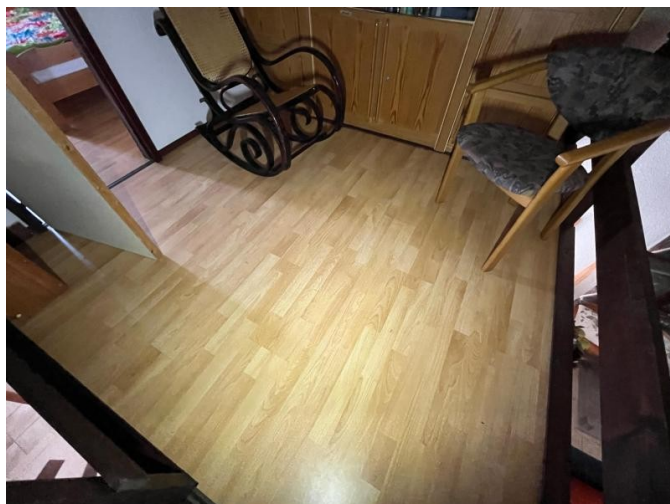
De aanwezige vloerbekleding is niet asbestverdacht. De onderliggende laag was echter niet inspecteerbaar zonder destructie tijdens de inspectie. Mogelijk is de onderliggende laag asbestverdacht.

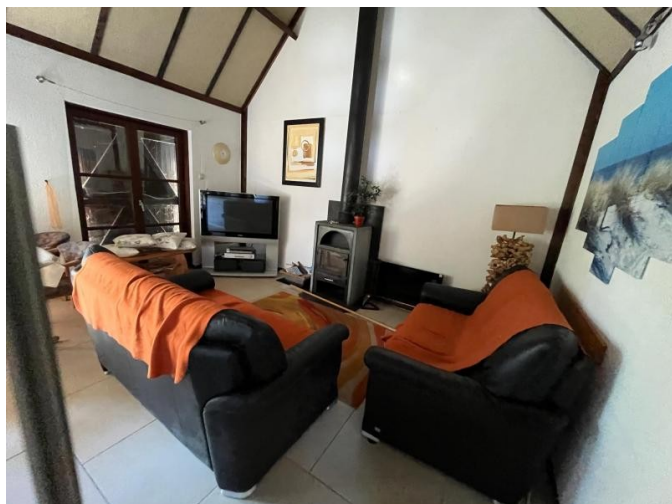
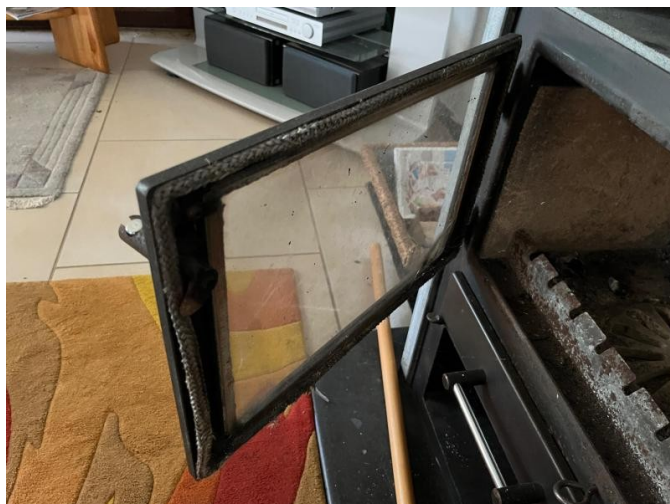
De dichtingskoord van de kachel betreft een keramische koord. Dit is niet asbest verdacht.

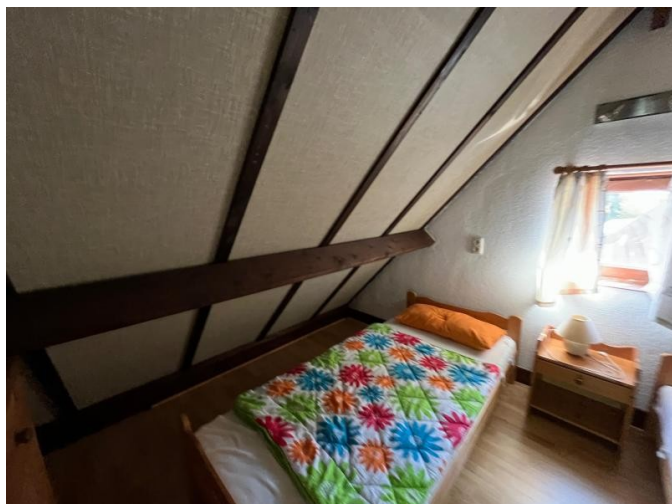
Het plafond bestaat uit niet-asbestverdachte gipskartonplaten/hout-/pvc platen . Zonder destructie is het niet mogelijk om na te gaan of er asbestverdachte materialen aanwezig zijn achter de gipskartonplaten/hout-/pvc platen.

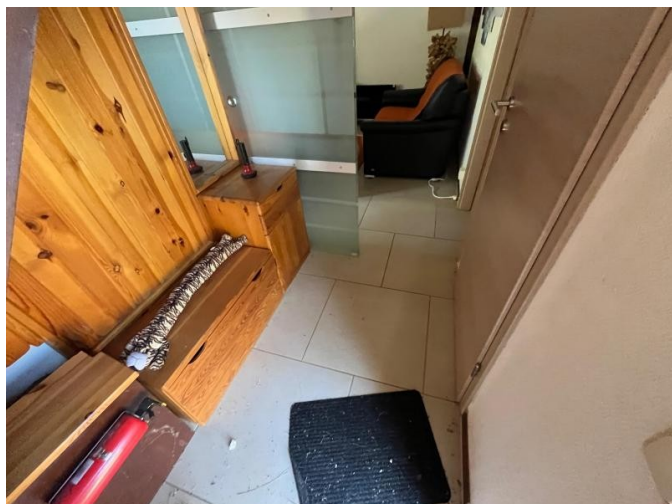
Op moment van de inspectie kon niet worden nagegaan of de tegellijm onder de vloertegels asbestverdacht is. Bij renovatie of verwijdering van de tegels dient het materiaal te worden geanalyseerd voor de werken van start gaan.

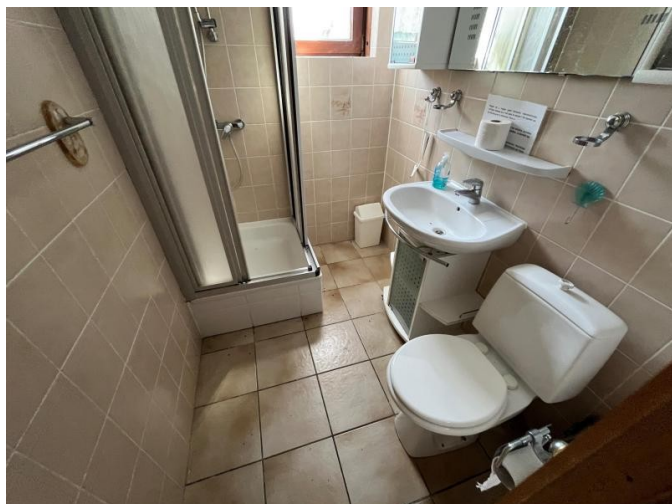
Op moment van de inspectie kon niet worden nagegaan of de tegellijm achter de muurtegels/plinten asbestverdacht is. Bij renovatie of verwijdering van de tegels dient het materiaal te worden geanalyseerd voor de werken van start gaan.

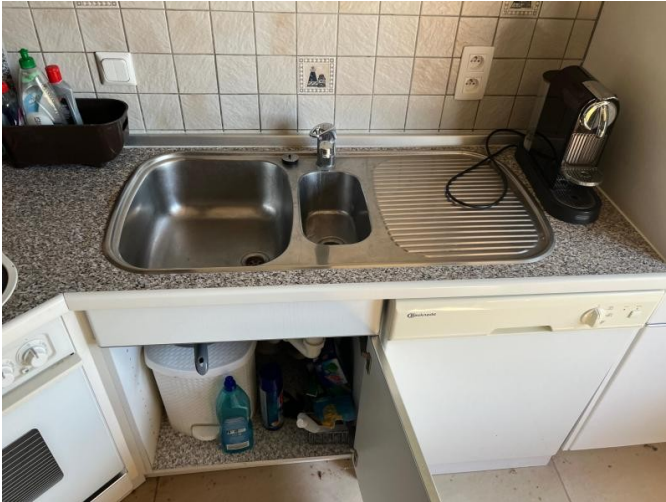
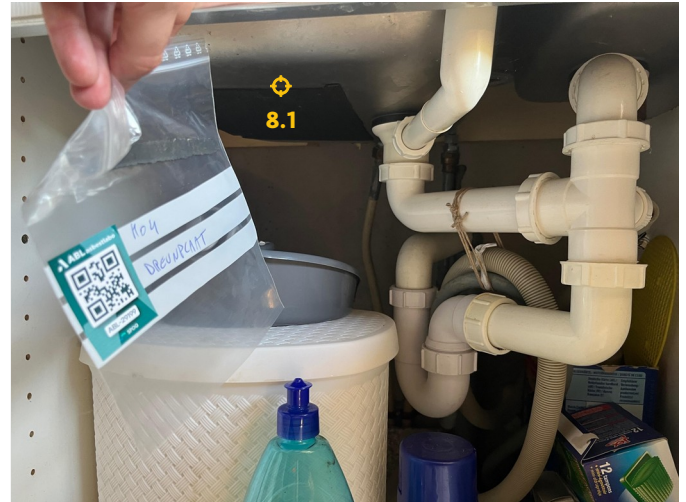
## Fiche 8: Ontdreuningsplaat/anti-dreunplaat onder spoelbak

Geen asbest

| # | Type | Referentie | Resultaat |
|---|---|---|---|
| 8.1 | Puntmonster | M04 | Geen asbest |

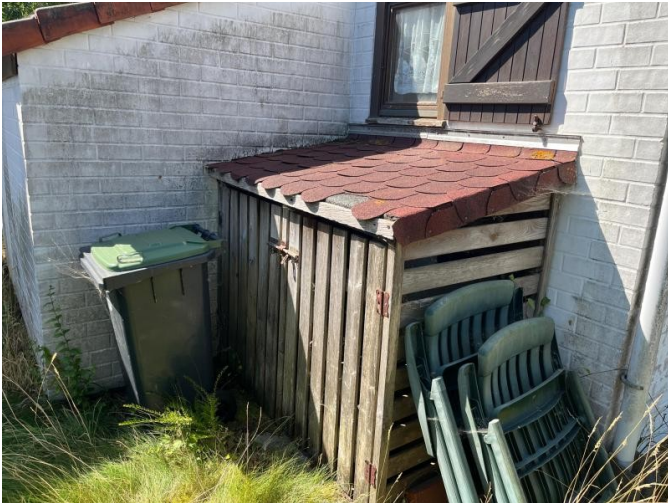
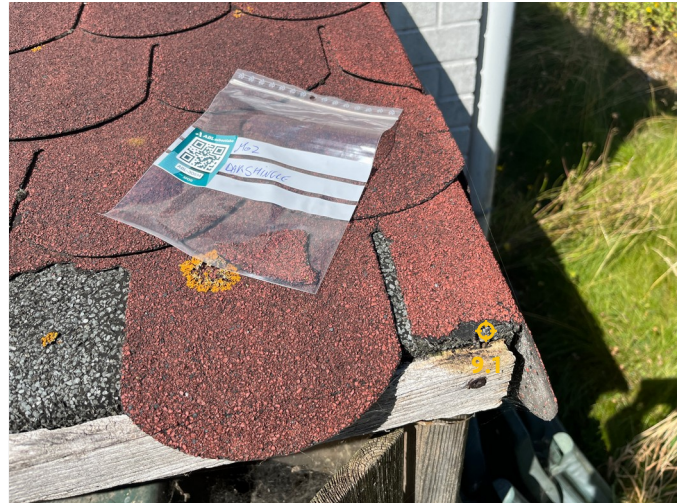
## Fiche 9: Dakbedekking - Dakshingle

Geen asbest

| # | Type | Referentie | Resultaat |
|---|---|---|---|
| 9.1 | Puntmonster | M02 | Geen asbest |

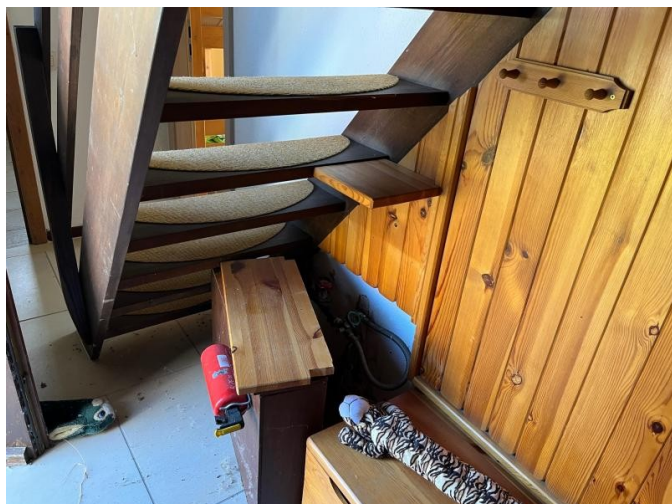
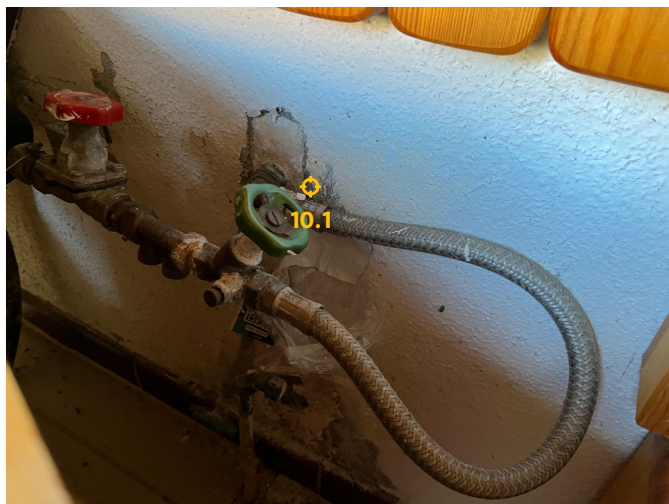
## Fiche 10: Pleisterwerk wanden

Geen asbest

| # | Type | Referentie | Resultaat |
|---|---|---|---|
| 10.1 | Mengmonster | M01 | Geen asbest |

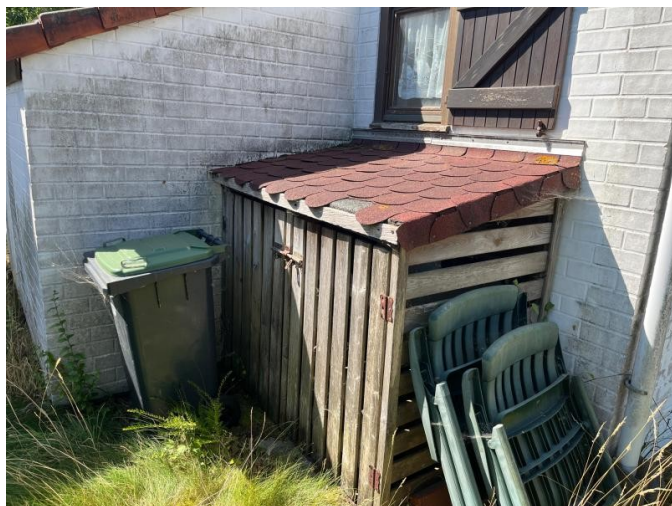
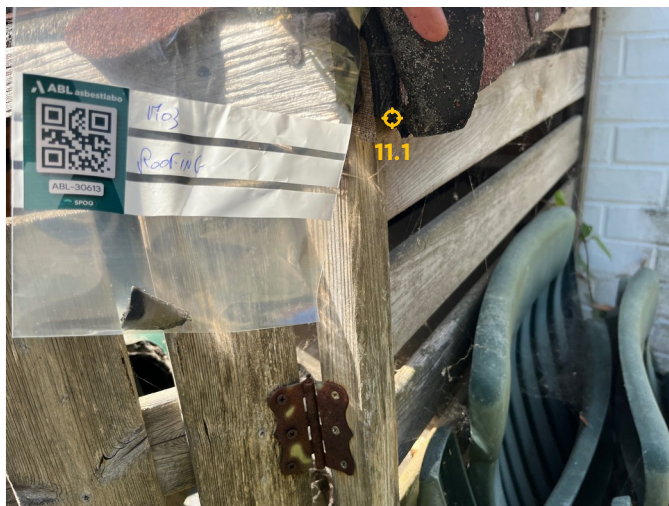
## Fiche 11: Dakbedekking - Roofing

Geen asbest

| # | Type | Referentie | Resultaat |
|---|---|---|---|
| 11.1 | Puntmonster | M03 | Geen asbest |

| Opmerking | <p>Er werd enkel een puntstaal genomen van de bovenste laag. Mogelijks zijn er onderliggende asbestverdachte lagen aanwezig die niet waarneembaar waren tijdens de inspectie. Wanneer bij renovatie- of sloopwerken blijkt dat er nog onderliggende lagen aanwezig zijn dient er hiervan een staal te worden genomen welke door een erkend laboratorium moet worden geanalyseerd.</p> <p>De hoeveelheid betreft een schatting.</p> |

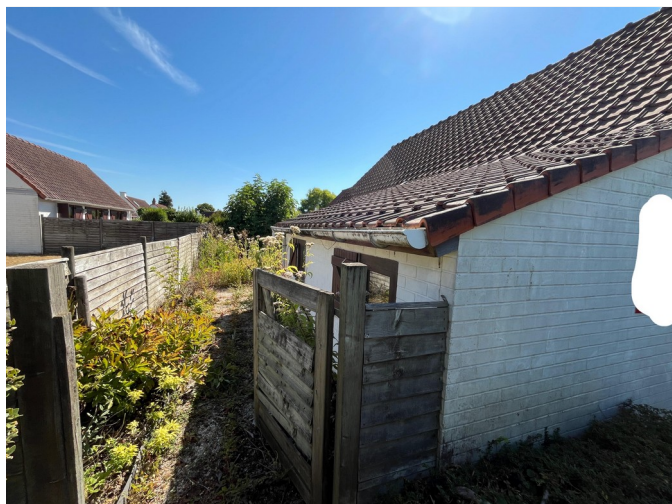
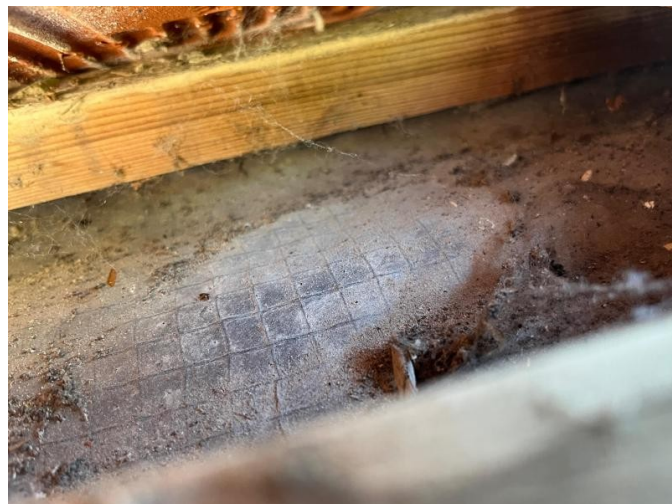
### Fiche 12: Onderdak - niet verdacht

| Beschrijving | Notitie | Terug te vinden op plannen |
|---|---|---|
| Fiche 12: Onderdak - niet verdacht | De materialen onder de dakbedekking (onderdak,...) zijn niet asbest verdacht. Deze bestaat uit een doek. Dit is steekproefgewijs gecontroleerd boven de slaapkamer op gelijkvloers. | Plan 1.4: Dak |

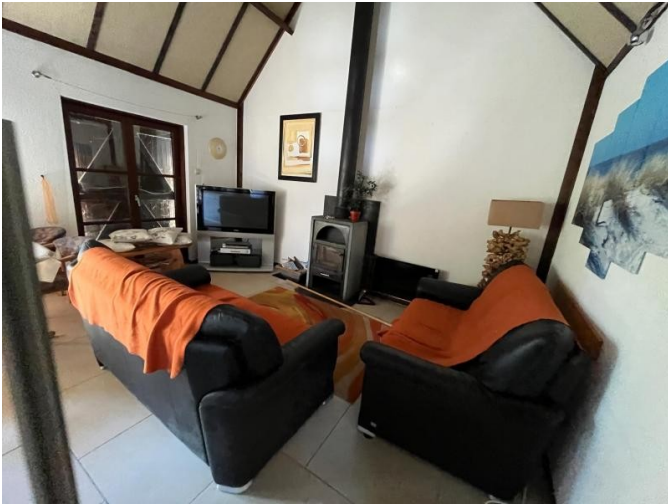
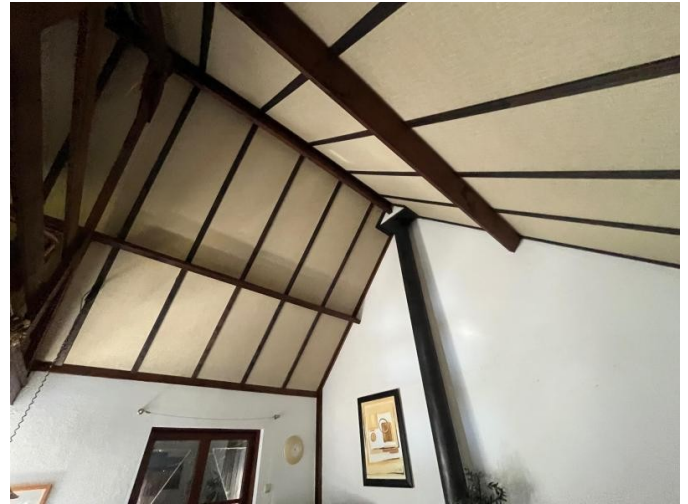
## Fiche 13: Rookgaskanalen - niet verdacht

| Beschrijving | Notitie | Terug te vinden op plannen |
|---|---|---|
| Fiche 13: Rookgaskanalen - niet verdacht | De materialen van rookgaskanalen zijn niet asbest verdacht. Deze bestaan uit | Plan 1.1: Gelijkvloers |

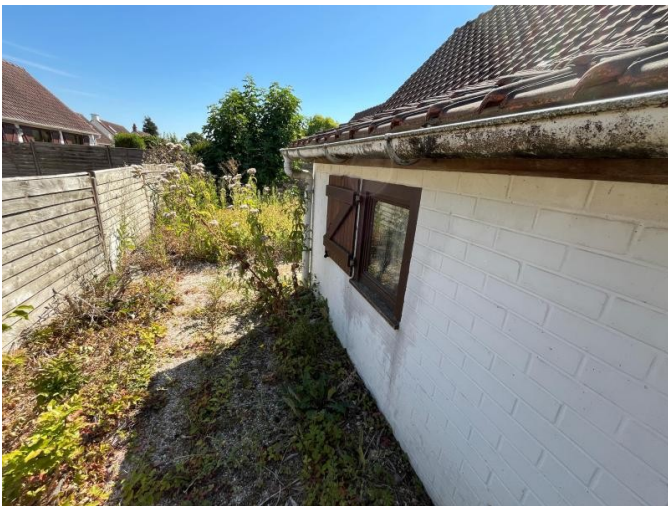
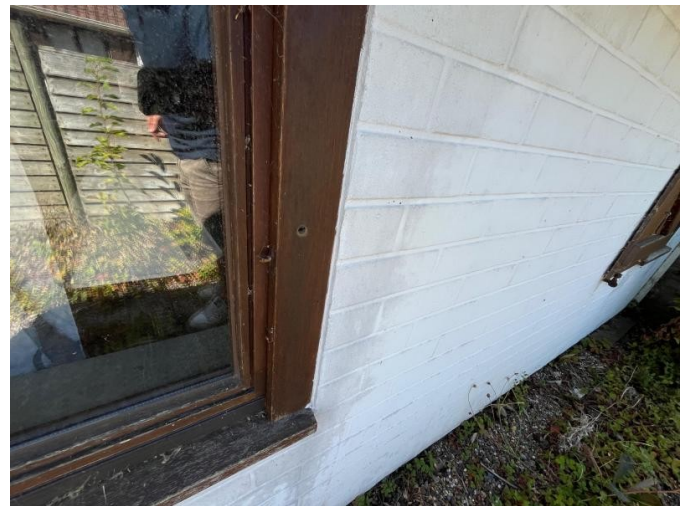
## Fiche 14: Afdichtingsmateriaal (mastiek,kit,..) aan schrijnwerk - Niet verdacht

| Beschrijving | Notitie | Terug te vinden op plannen |
|---|---|---|
| Fiche 14: Afdichtingsmateriaal (mastiek,kit,...) aan schrijnwerk - Niet verdacht | Het aanwezig afkittingsmateriaal is niet asbest-verdacht. | Plan 1.4: Dak |
