Asbestinventarisatetest

Kruibekestraat 15, 9150 Kruibeke

Attestnummer : 20241104-000097.000

Uitgegeven op : 04.11.2024

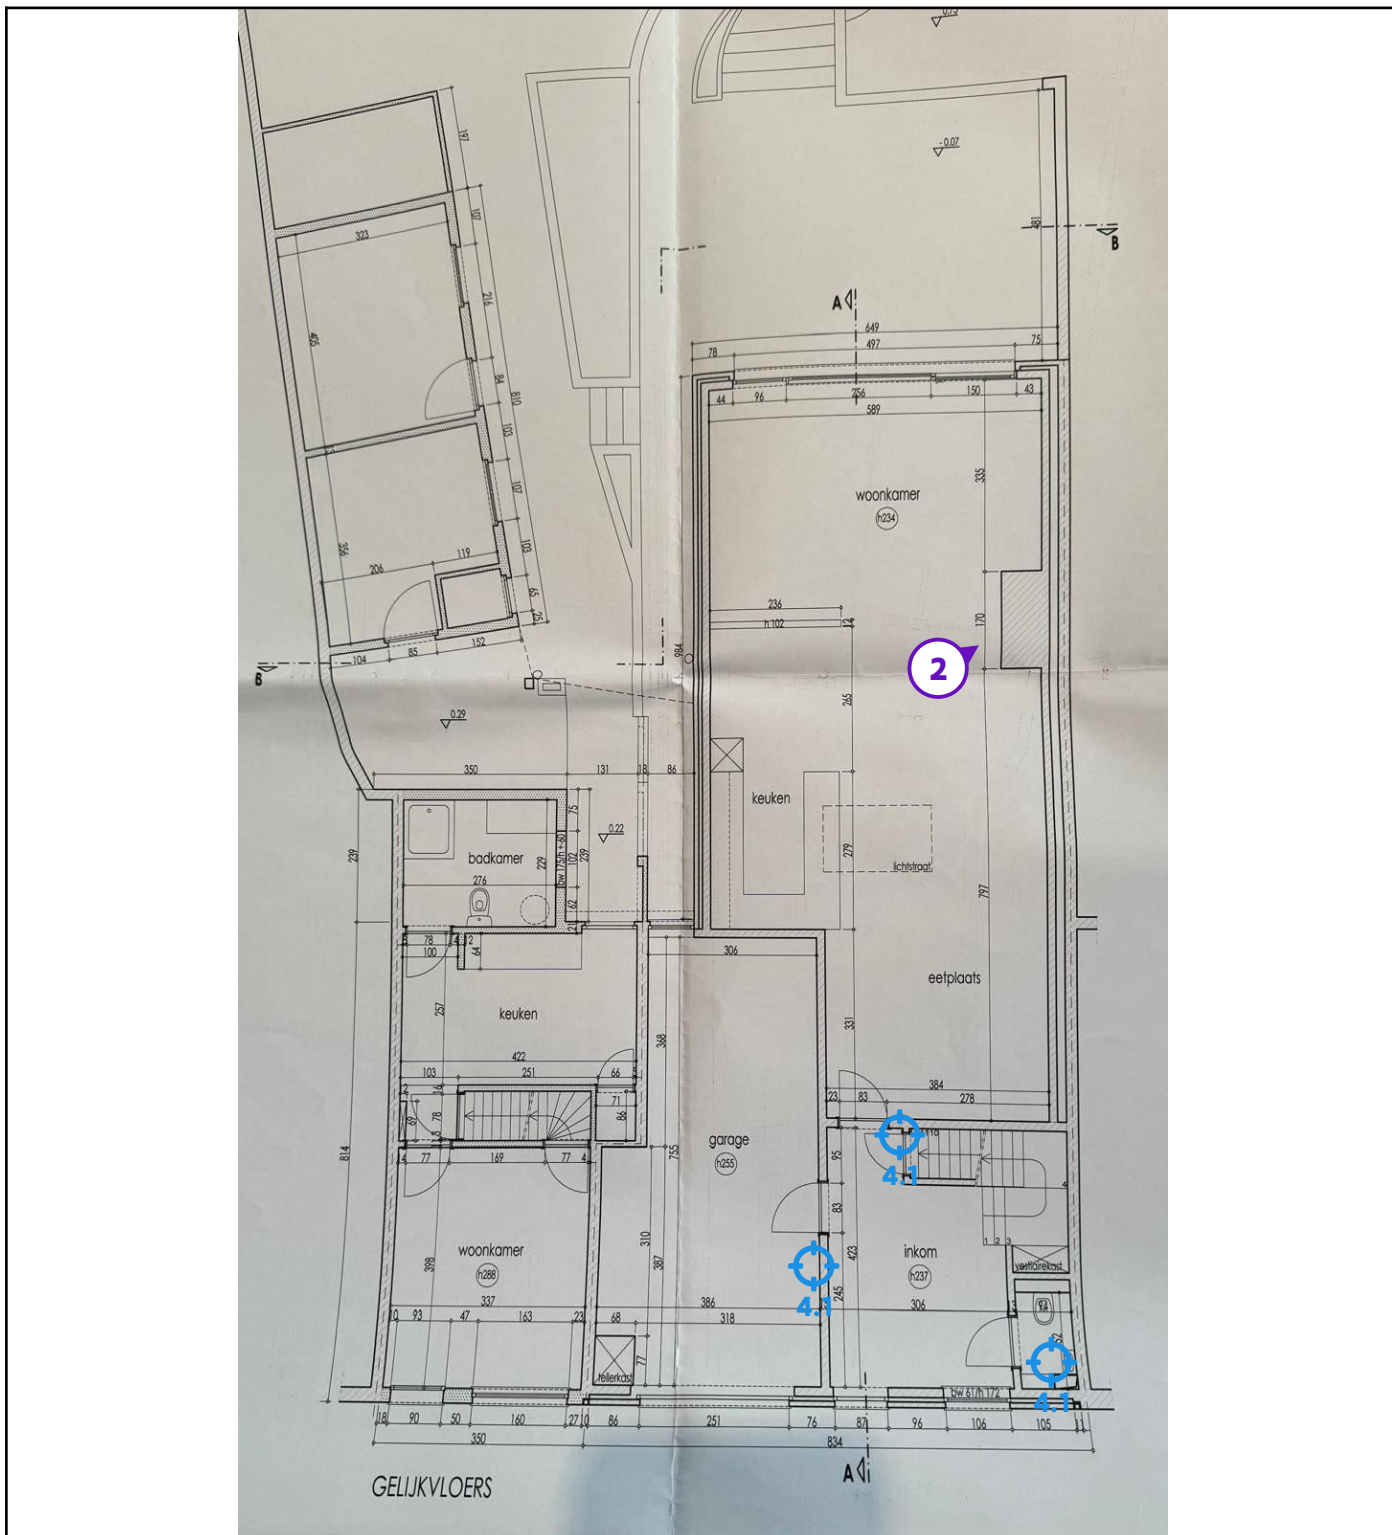
Plan 1.1: Plan GLV

Beschrijving	Type	Actie
2. Binnenkant Schouw	Beperking	-

4. Pleisterwerk muur	Geen asbest	-
4.1 Code: Pleisterwerk muren	Mengmonster	-

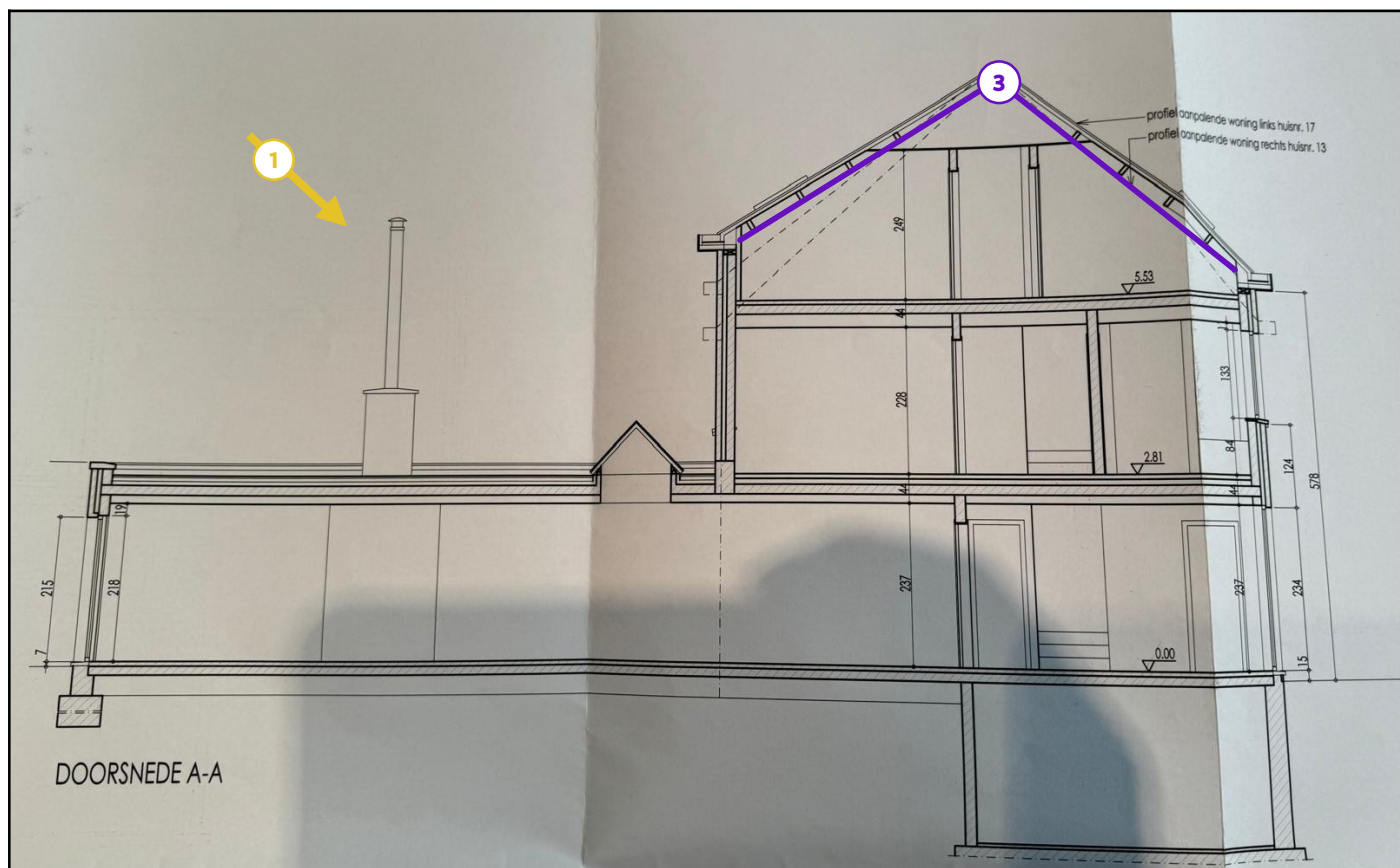
Plan 1.4: Plan doorsnede

Beschrijving	Type	Actie
1. Asbestverdachte buis	Asbestmateriaal	Zorgvuldig beheren
3. Plafond afwerking	Beperking	-

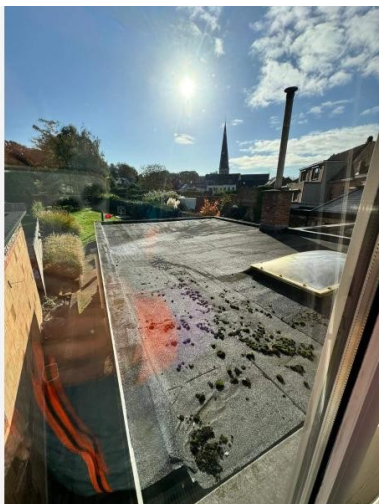
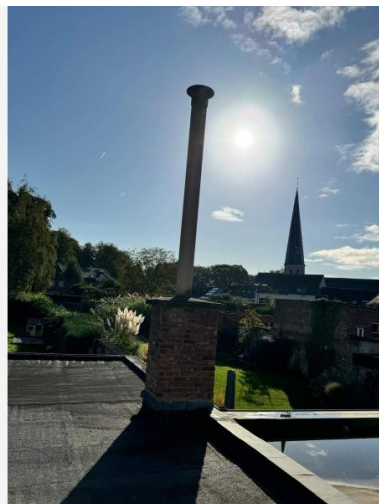
Het asbestmateriaal valt onder de mijlpaal van 2040.

door lastige verlijming, ingemetst of ingebetoneerd is dit een lastige toepassing om in zijn geheel zonder breuken te verwijderen.

Eindbeoordeling materiaalrisico	Laag materiaalrisico en/of verlaagde kans op vezelvrijgave
---------------------------------	--

Gebondenheid	Categorie 1: hechtgebonden in oorsprong
Asbestsoort (vezeltype)	Crocidoliet aanwezig
Asbestconcentratie	Laag (< 50%)
Afschermingsgraad van het gehele materiaal	Geheel of deels vrij aan de buitenlucht
Toestand van het materiaal	Licht beschadigd, licht verweerd. Intact calciumsilicaatmateriaal of categorie III 'gebondenheid'

Beschrijving	Asbestverdachte buis
Omgeving	Binnen
Primaire drager	Schacht-koker (technisch)
Asbestmateriaal	Buis, koker, leiding, pijp, doorvoer
Bindmiddel van asbestmateriaal	Cement
Gebondenheid op basis van bindmiddel	Hecht
Hoeveelheid (lengte - omtrek - dikte - aantal)	<ul style="list-style-type: none">• 3,00 m - 50,00 cm - 1,00 cm - 1 stuk
Totaal volume	0,015 m ³
Eenvoudig bereikbaar	Ja
Bevestigingswijze	<ul style="list-style-type: none">• Geklemd• Verlijmd, ingegoten, versmeerd
Identificatiemethode	Vaststelling zonder monsternamen
Destructieve handeling voor identificatie	Nee

- Zorg voor een veilig beheer. Vermijd het beschadigen van het asbestmateriaal. Controleer de toestand jaarlijks op wijzigingen.
- Voer bijkomende staalname(s) uit.

- Eenvoudige handelingen: mag via doe-het-zelf of door werknemer(s) met opleidingsattest eenvoudige handelingen door aannemer met opleidingsattest eh door grote oppervlakte en verwerking

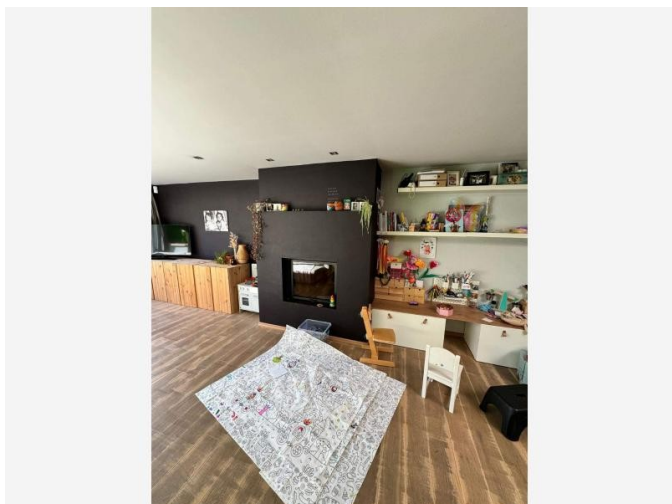
Permanente beperking

Reden: Er is geen volledige risicobeoordeling mogelijk

Uitleg van de asbestdeskundige: De materialen langs de binnenkant van de schouw konden niet onderzocht worden binnen de grenzen van het niet-destructieve onderzoek. Bijgevolg stellen wij hiervoor huidige beperkingsfiche op.

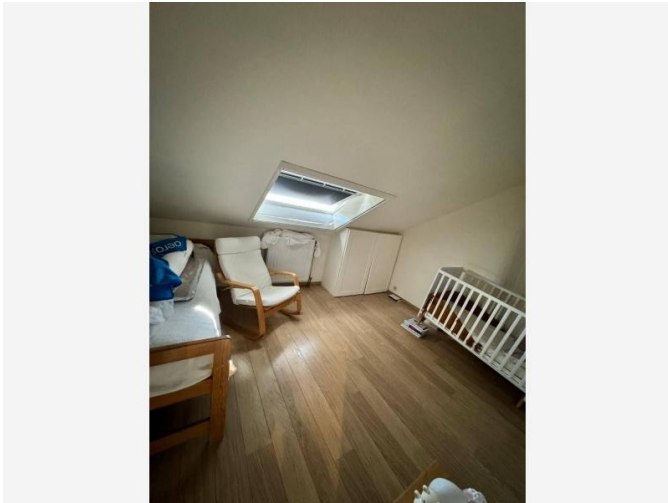
Permanente beperking

Reden: Er is geen volledige risicobeoordeling mogelijk

Uitleg van de asbestdeskundige: De plafonds zijn afgewerkt met niet-asbesthoudende materialen, doch de eventueel aanwezige materialen achter deze verlaagde plafonds konden niet onderzocht worden binnen de grenzen van het niet-destructieve onderzoek. Bijgevolg stellen wij hiervoor huidige beperkingsfiche op.

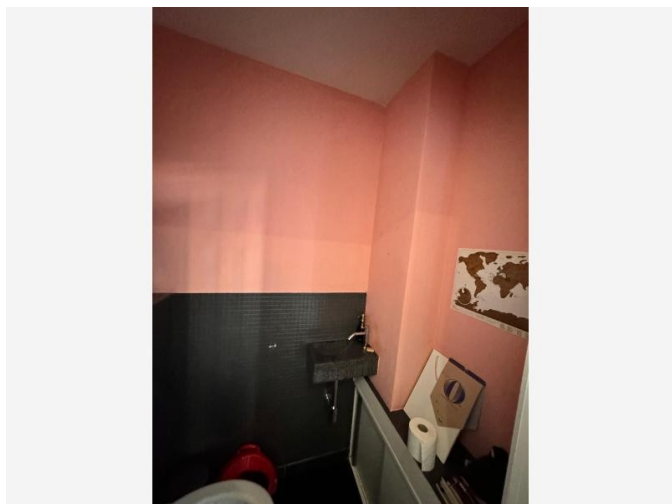
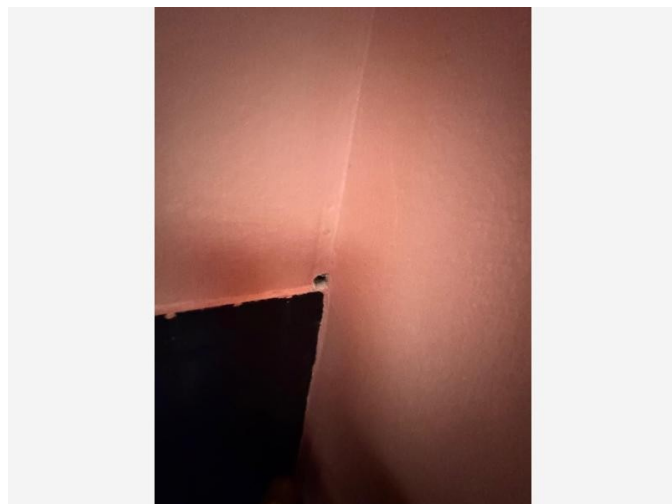
Fiche 4: Pleisterwerk muur

Geen asbest

#	Type	Referentie	Resultaat
4.1	Mengmonster	Pleisterwerk muren	Geen asbest
